ZPRÁVA O DIAGNOSTICKÉM PRŮZKUMU VOZOVKY

**Stavba: Návrh opravy konstrukce vozovky
 č. I/17 Lovčice – hranice kraje**

Závěrečná zpráva č. ZP/136084/2017

**Návrh opravy konstrukce vozovky
I/17 Lovčice – hranice kraje**

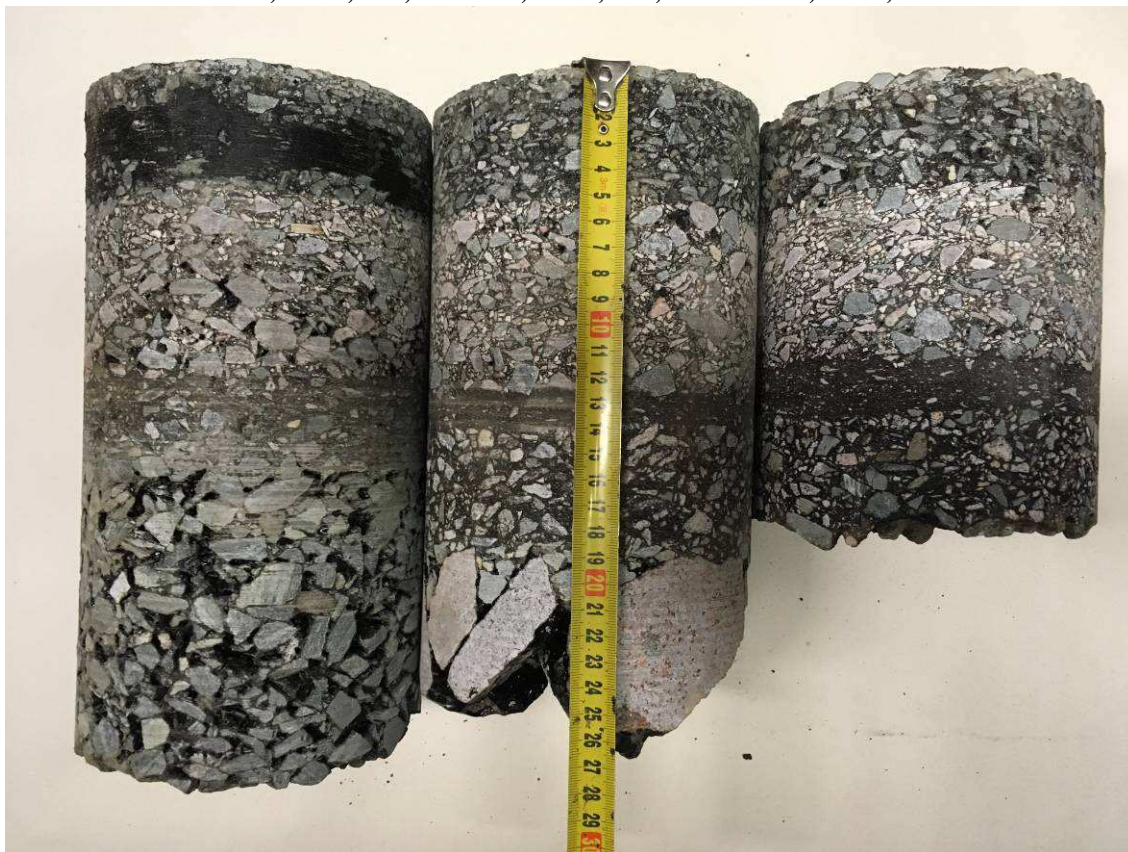
Obr. A.1 Sonda č.V1, km 6,870; V2, km 7,120; V3, km 7,470

Obrusná vrstva je tvořena asfaltovou směsí s maximální velikostí zrna 11 mm, s největší pravděpodobností se jedná o asfaltovou směs typu ACO 11 +. Mezerovitost obrusné vrstvy měla zjištěnou hodnotu 4,5 % a splňuje požadavky na obrusnou vrstvu, stejně tak míra zhutnění splňuje požadavek prováděcí normy. Tloušťka obrusné vrstvy se pohybuje v trase od 35 mm do 55 mm. Spojení obrusné a ložné vrstvy je dostačující. V místě vývrtu číslo V2 byla obrusná vrstva opatřena nátěrem.

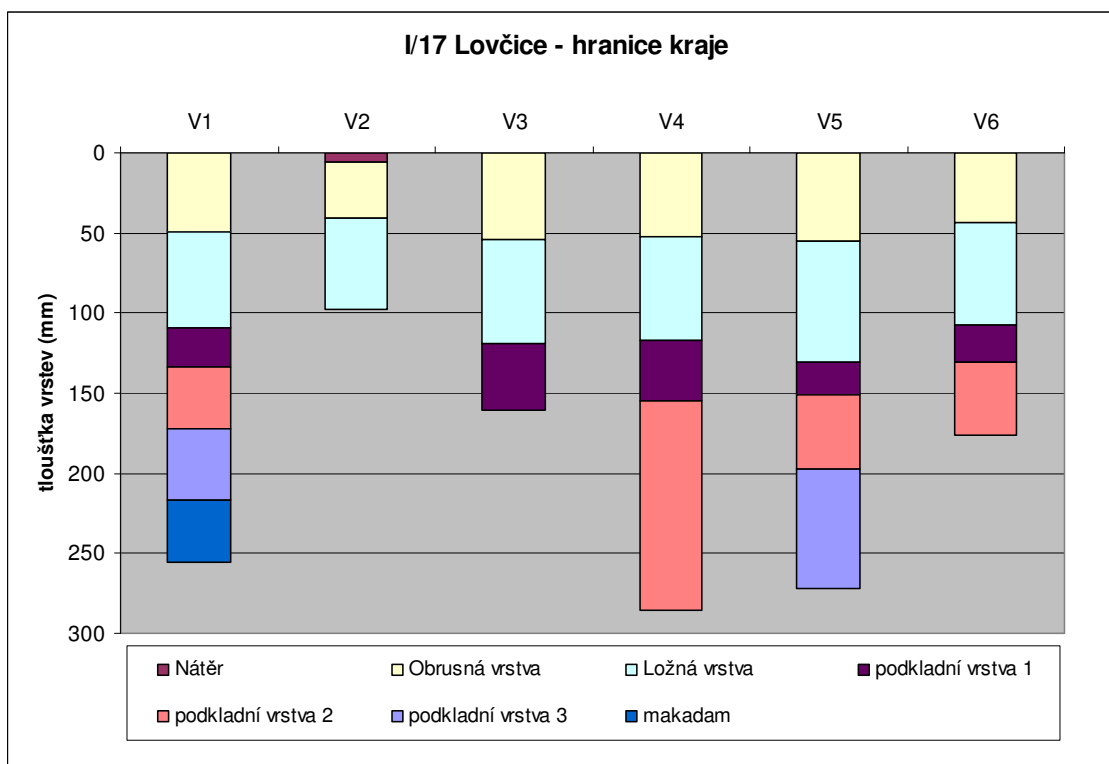
Obr. 1.E Tloušťky asfaltem stmelených konstrukčních vrstev

Celková tloušťka asfaltem stmelených vrstev v kopaných a vrtaných sondách se pohybovala od 92 mm do 285 mm.

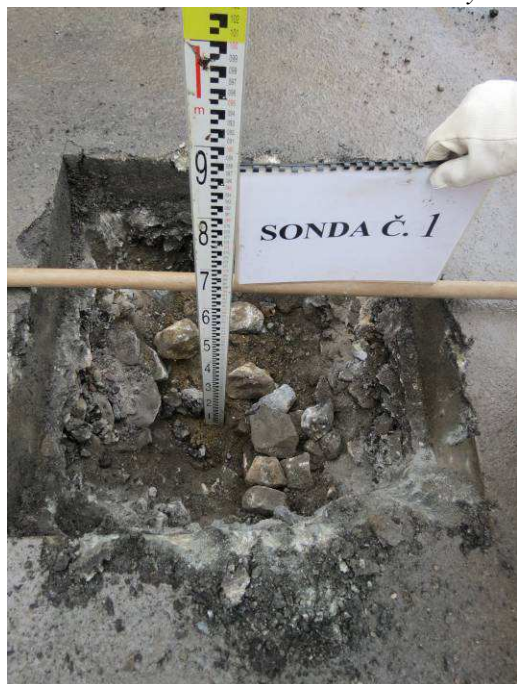
Obr.1.G Sonda č.1 - celková hloubka sondy

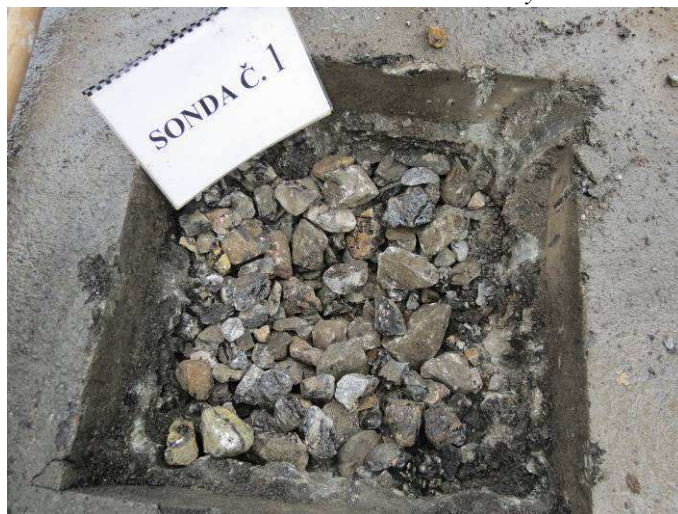
Obr.2.G Sonda č.1 - materiál konstrukční vrstvy

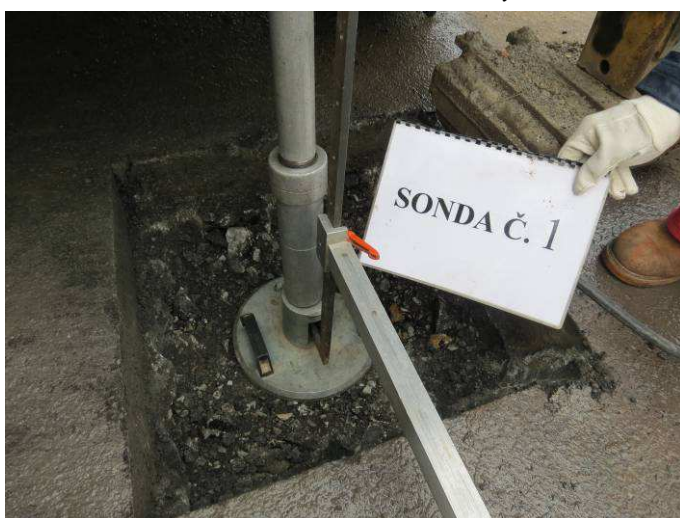
Obr. 3.G Sonda č.1 – měření konstrukční vrstvy

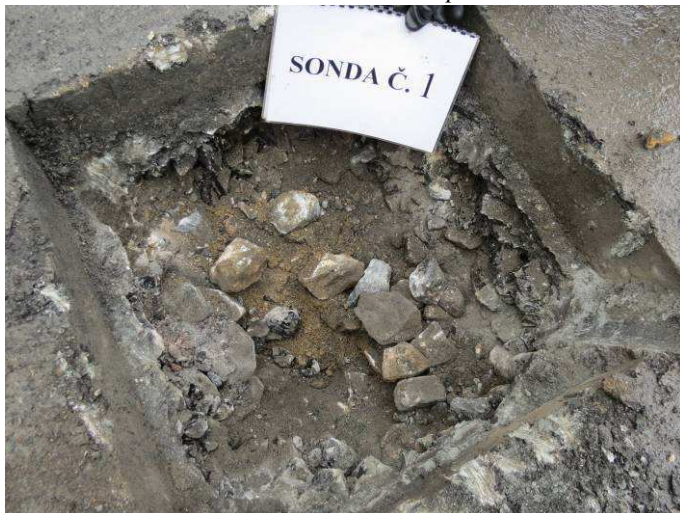
Nestmelené podkladní vrstvy resp. ochranná vrstva je tvořena zrnitým materiálem s proměnlivou maximální velikostí zrna od 62 mm do 150 mm. V aktivní zóně komunikace byl sondami zjištěn štět.

Obr. 4.G Sonda č.1 – štět v úrovni zemní pláň

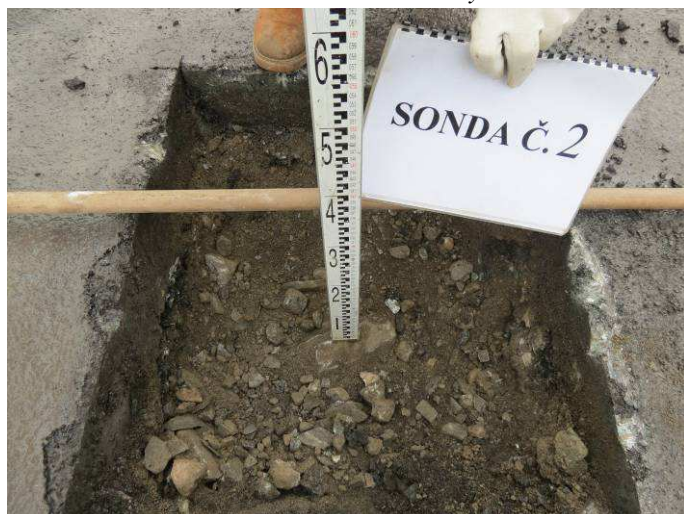
Obr.5.G Sonda č.2 - celková hloubka sondy

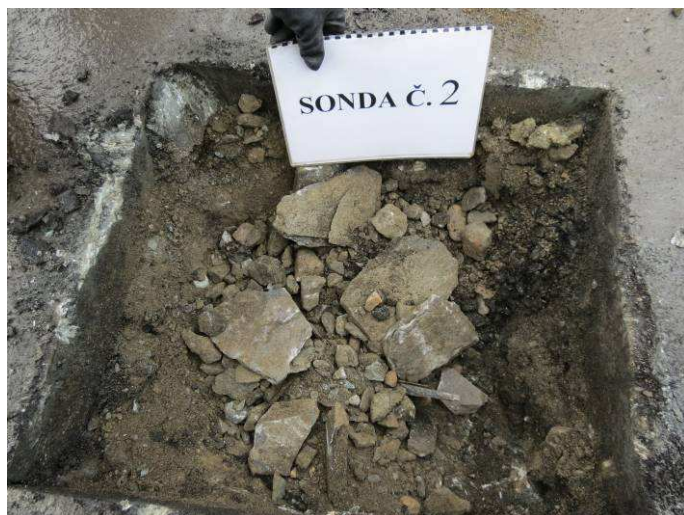
Obr.6.G Sonda č.2 - materiál konstrukční vrstvy
