Odborný posudek

výskytu zvláště chráněných druhů

rorýs obecný (*Apus apus*) a netopýři (Chiroptera)

v objektu Střední odborné školy a Středního odborného

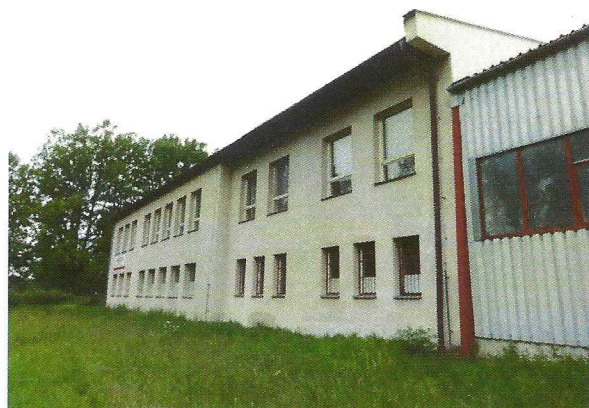
č. 1 Jihovýchodní průčelí

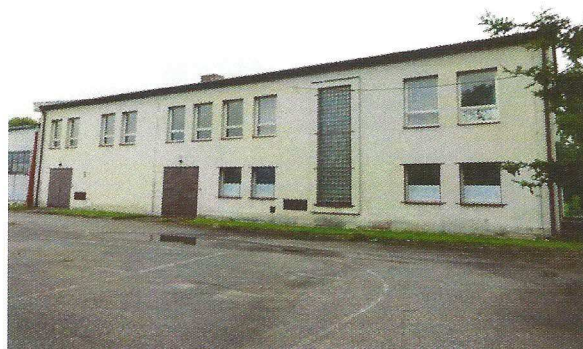
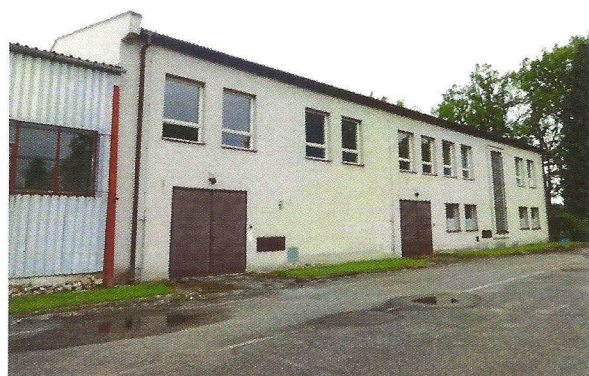
č. 2 – 3 Severozápadní průčelí

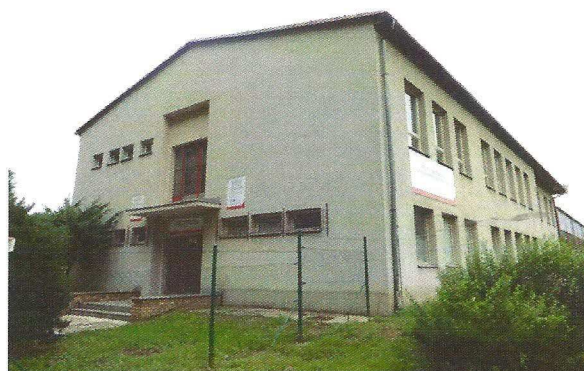
č. 4 Jihozápadní štít

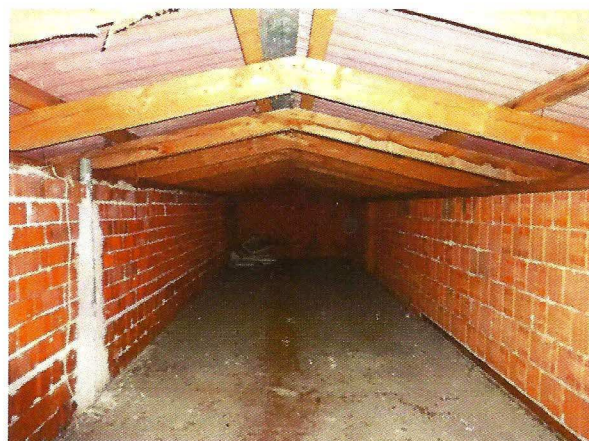
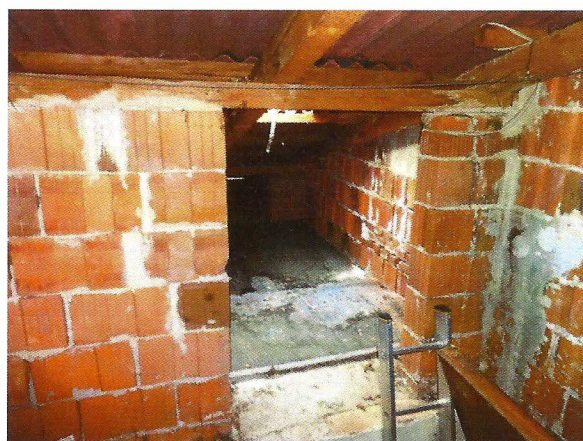
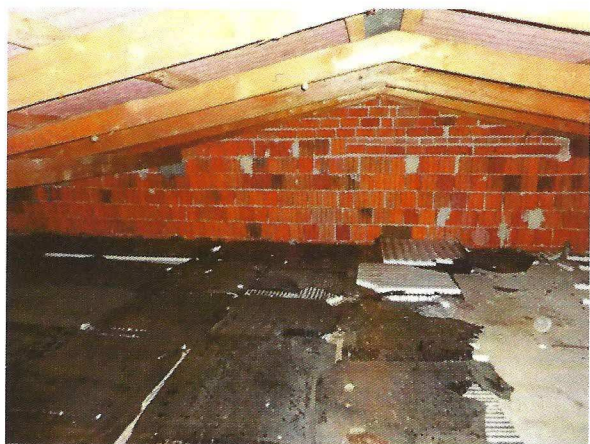
- Podstřeší objektu je členěno příčkami z cihelného zdiva. Viz 3.1 Fotodokumentace, foto č. 5 - 6. Podlaha půdy je částečně zateplena deskami EPS. Viz 3.1 Fotodokumentace, foto č. 7. Na podlaze půdy bylo zjištěno minimální množství trusu většího druhu ZCHD netopýřů (pravděpodobně rod *Nyctalus*), svědčící o ojedinělém využívání podstřeší netopýři, pravděpodobně v období sezónních přeletů. Dále zde byly zjištěny pobytové stopy kuny skalní (*Martes foina*) – trus moč a zbytky kořisti (juv. ex. vlaštovky obecné). Viz 3.1 Fotodokumentace, foto č. 9 - 11. Poblíž jihozápadního štítu objektu byly na konstrukci krovu a na podlaze půdy zjištěny fragmenty hnízda sršně obecné (*Vespa crabro*). Viz 3.1 Fotodokumentace, foto č. 12.

č. 5 - 7 Pohledy do podstřeší

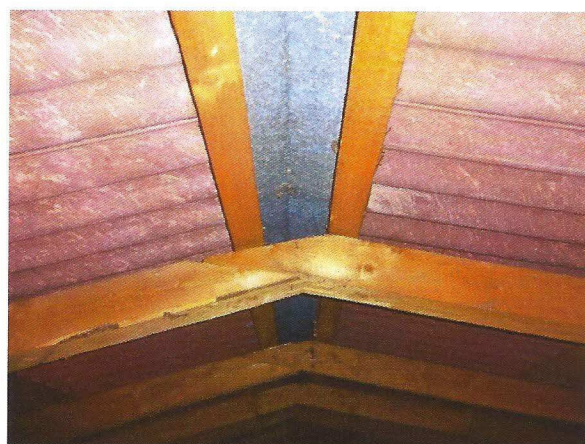
č. 8 Detail hřebene střechy a střešní krytiny

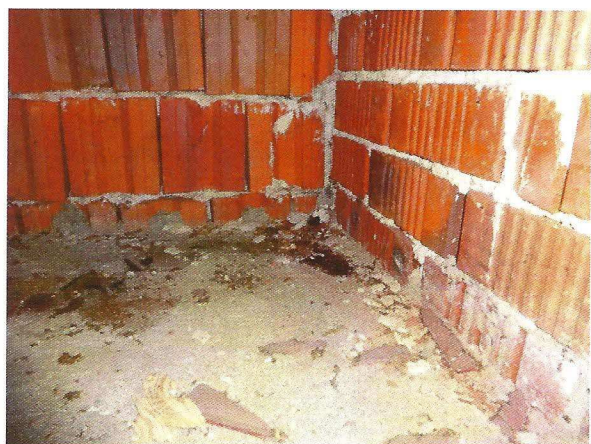
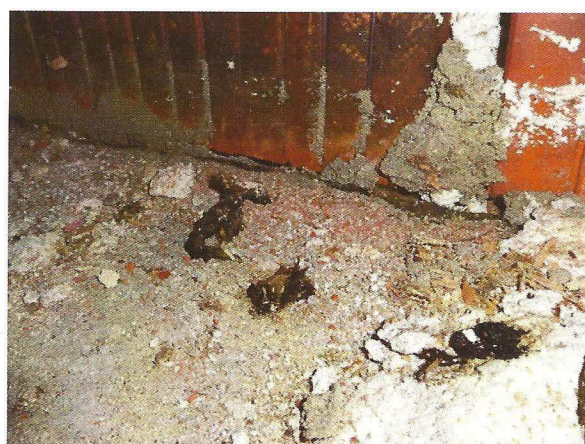
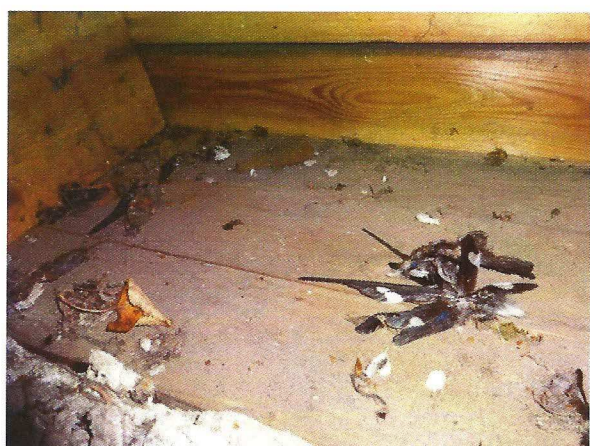
č. 9 - 11 Pobytové stopy kuny skalní – trus a zbytky kořisti

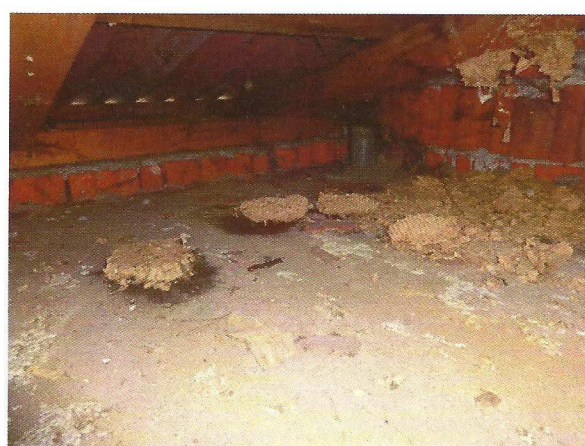
č. 12 Fragmenty hnízda sršně obecné

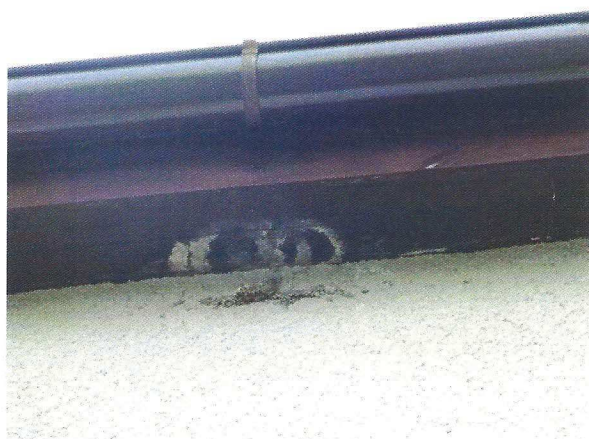
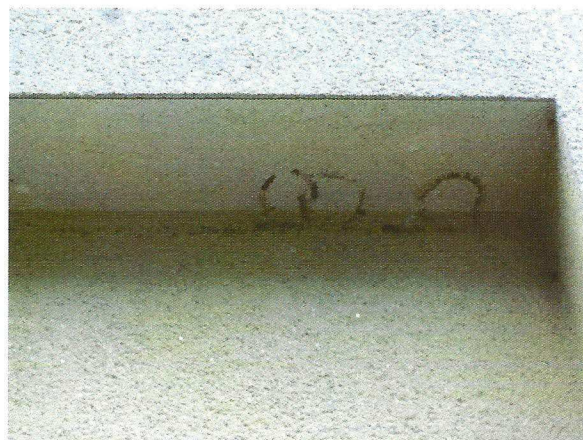
- Podbití je nepoškozené, na severozápadním průčelí objektu byly zjištěny 2 fragmenty hnízda jiříčky obecné (*Delichon urbica*). Viz 3.1 Fotodokumentace, foto č. 13. V objektu však jiříčky v současné době nehnízdí.

č. 13 – 14 Fragментy hnízd jiřičky obecné na severozápadním průčelí a jihozápadním štítu

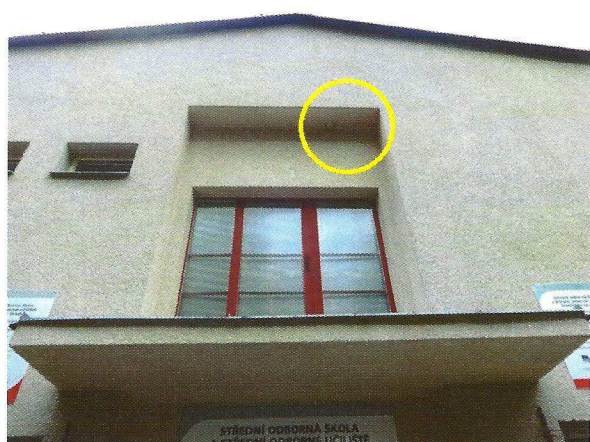
č. 15 Detail jihozápadního štítu s označením hnízd jiřičky obecné

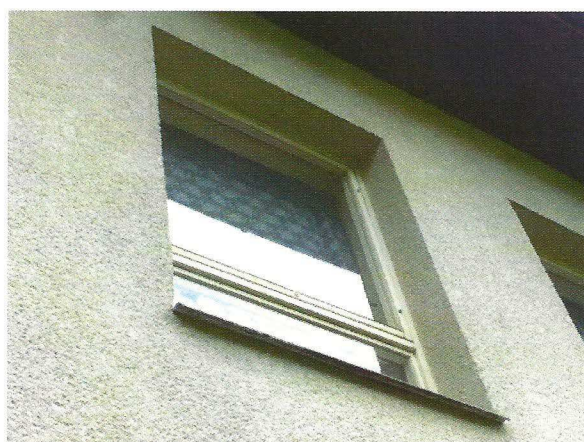
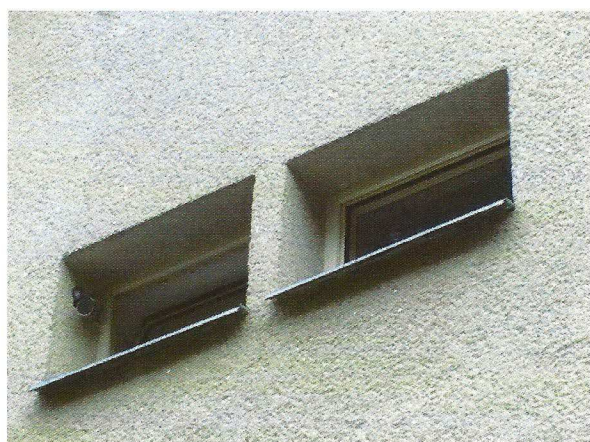
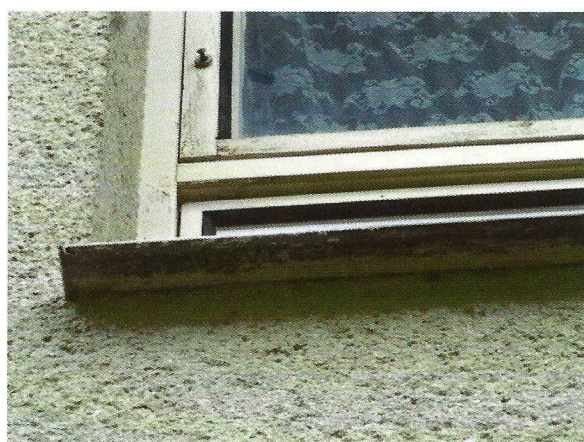
č. 16 – 18 Okna i okenní parapety těsně přiléhají ke zdivu

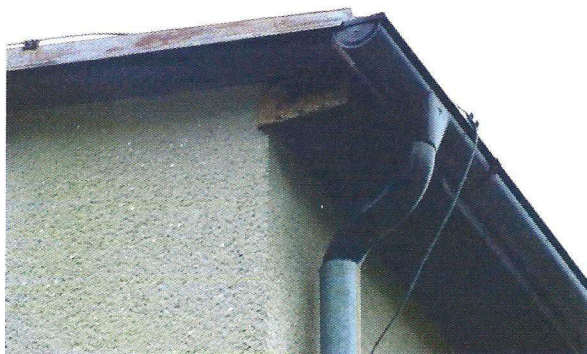
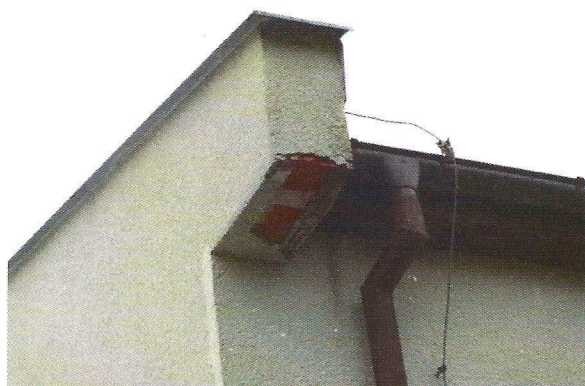
č. 19 - 20 Okapové svody jsou vedeny vně zdiva

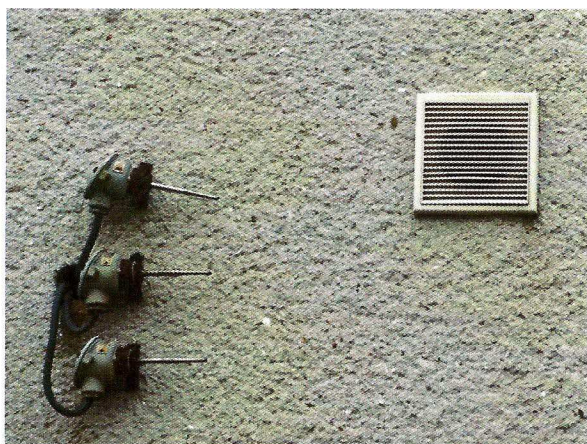
č. 21 Detail VO, krytého plastovou mřížkou,
severozápadní průčelí
