Hlavní a mimořádná prohlídka

A. Základní údaje			
Název objektu Lávka pro pěší přes trať ČD u Stavostroje	Evid. číslo Lávka BB-1	Číslo. kom.	Staničení
B. Popis částí mostu:			
Základy mostních podpěr, křídel: Nezjištěny.			
Mostní podpěry, křídla, čelní zdi: Rovnanina ze železobetonových panelů (min. 3 vrstvy) pod každým ložiskem nosné konstrukce.			
Nosná konstrukce, ložiska, klouby, mostní závěry: Nosná konstrukce - 9 jednostěnných jednopatrových příhrad Bailey Bridge.			
Mostní svršek – vozovka, izolační systém, chodníky, římsy, kolejový svršek: Vozovka je z dřevěných fošen.			
Mostní vybavení – záchytná, ochranná a revizní zařízení; dopravní značení, osvětlení, odvodňovací zařízení: Dvoumadlové dřevěné zábradlí.			
Cizí zařízení: Na konzolách příčníků vpravo ve směru do Stavostroje je uložena plechová chránička inž. sítě čtvercového průřezu. Převáděná inženýrská síť nebyla ověřena.

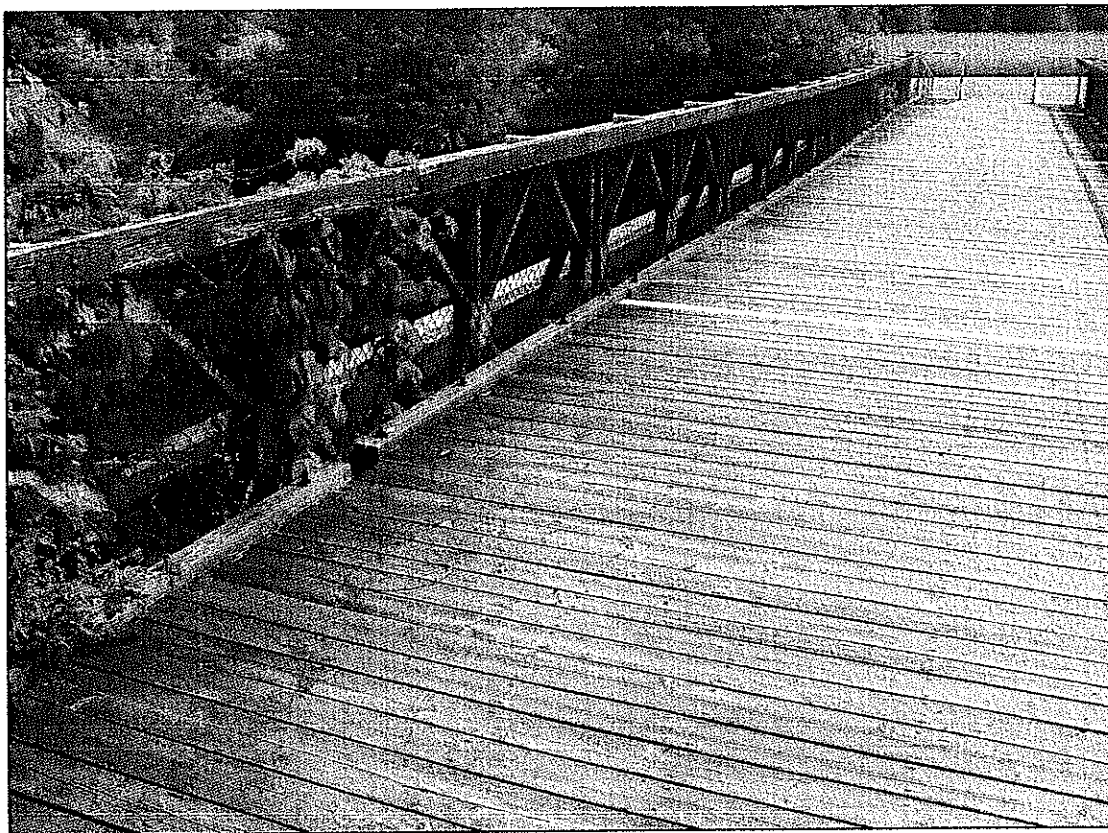
Lávka BB HP 2011 - pohled na mostovku

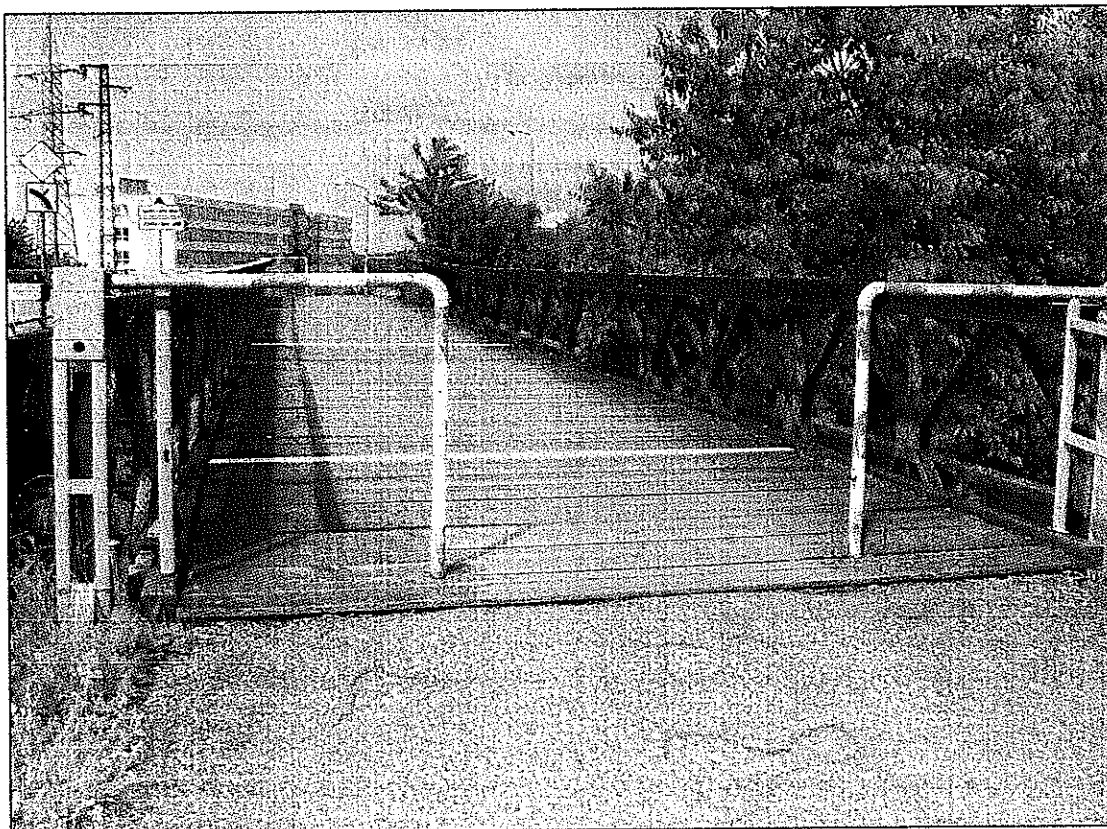
Lávka BB HP 2011 - vstup na lávku od nádraží

Obnovit původní omezení volné šířky lávky.

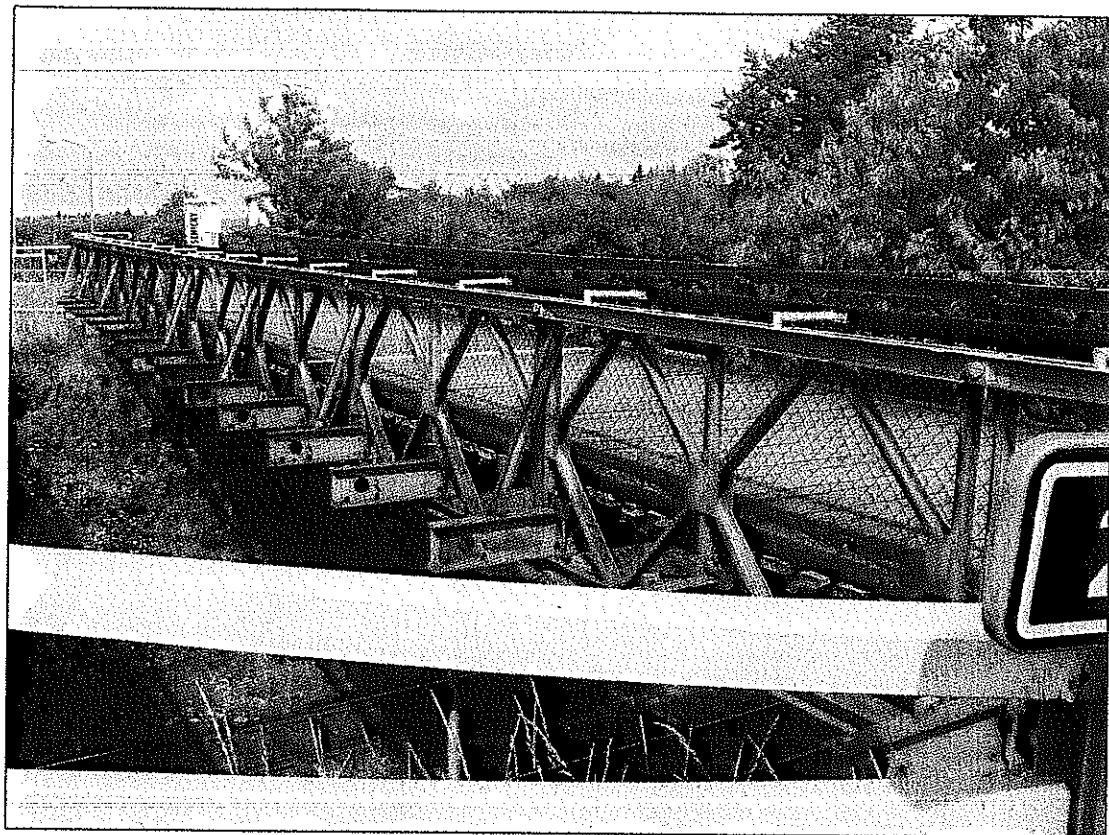
Lávka BB HP 2011 - pohled směrem od sil III/28521

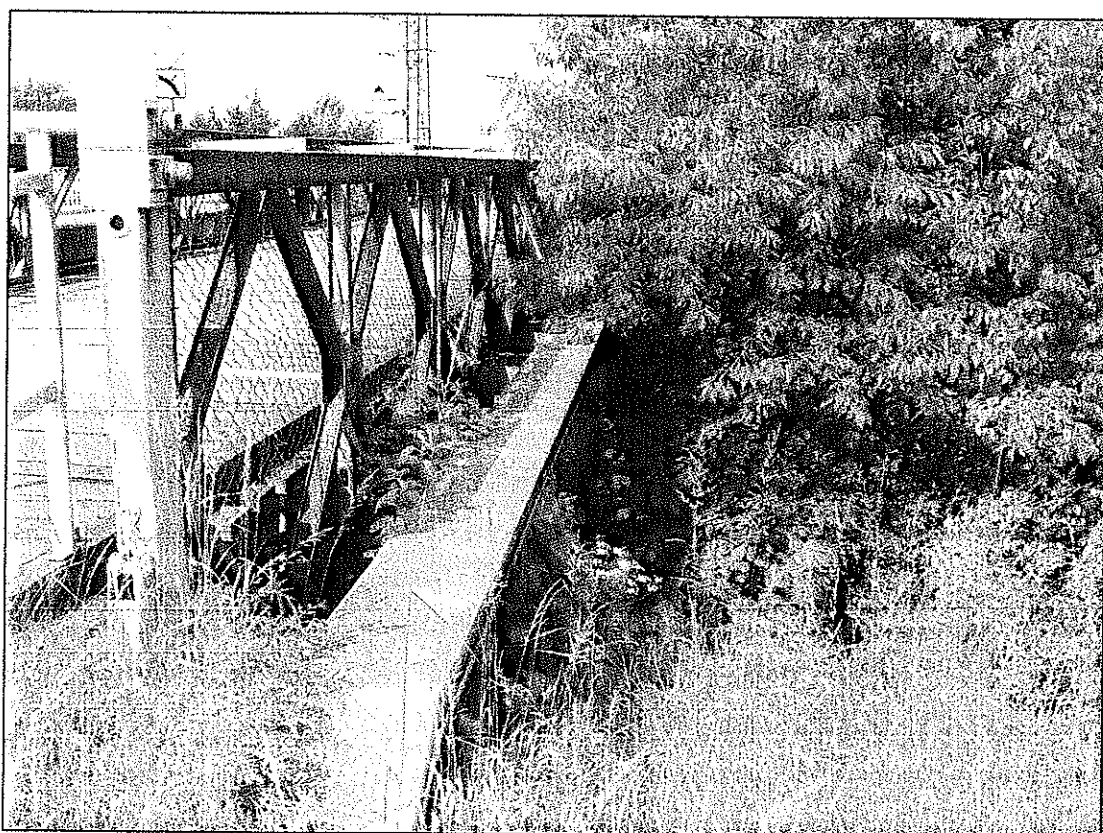
<i>Ochranná zařízení-ledolamy, záhozy, lodní svodidla, protidotykové, protikouřové, protinářazové, krycí a izolační zábrany, protihlukové zdi apod.:</i>
Nejsou.
<i>Cizí zařízení na mostě:</i>
Zjištěná chránička inž. sítí s neznámým obsahem byla namontována dodatečně po osazení konstrukce a nebyla zahrnuta do rovnoměrného zatížení nosné konstrukce.
<i>Území pod mostem a přístupové cesty:</i>
Zářezové těleso dvoukolejně trati ČD s neupravenými svahy obtížně přístupno.

Lávka BB HP 2011 - cizí zařízení na mostě
