Česká geologická služba

Rekognoskace a klasifikace rizika řícení skalního masivu na rozhraní pozemku parc. č. 144/1 v k. ú. Nicov a pozemku parc. č. 91/5 v k. ú. Řetenice u Stach

Fotodokumentace pořízená dne 4. prosince 2018

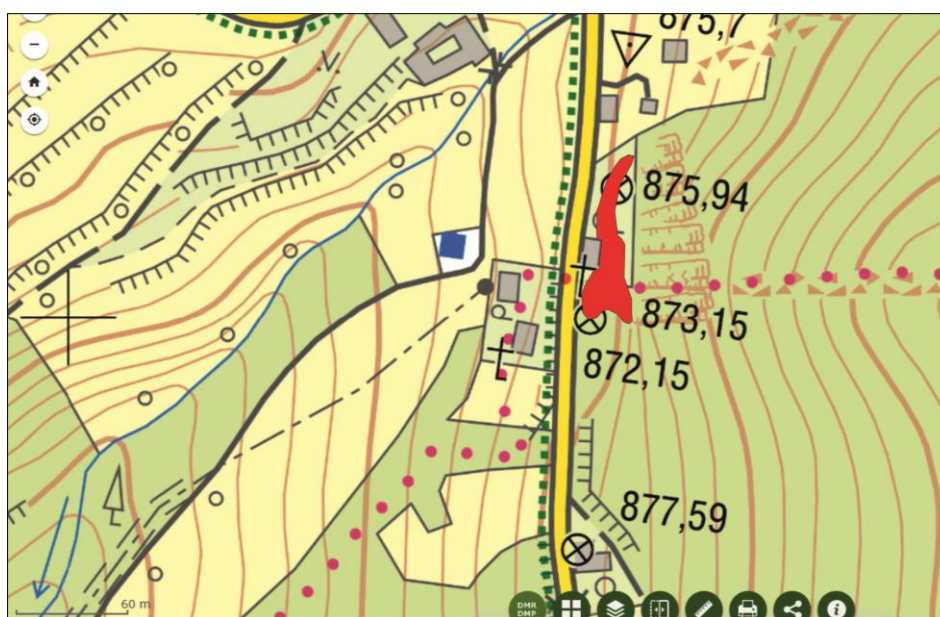
Obr. 2 Červeně vyplněnou plochou je vyznačena část zájmového území s výskytem nestabilních skalních útvarů (topografický podklad © <https://ags.cuzk.cz>).

Výše uvedený systém diskontinuit vytváří při daném směru svahu přibližně S–J s úklonem k západu (obr. 3) vhodné podmínky pro rozvoj nestability, která se v počátečním stadiu projevuje otvíráním tahových trhlin. Postupně tak dochází k celkovému rozvolňování skalního masivu. Směrem k lici skalního svahu se trhliny mezi bloky rozšiřují. Z této fáze pohybů charakteru ploužení (ve smyslu Nemčok et al. 1974) obecně periodicky dochází ke zrychlení pohybů až k finálnímu vypadávání bloků ze stěny. Takovým způsobem jsou porušeny dílčí části skalního svahu (stěny) v rámci celého jeho rozsahu, který je vymezen na obrázku č. 2 (červená plocha).

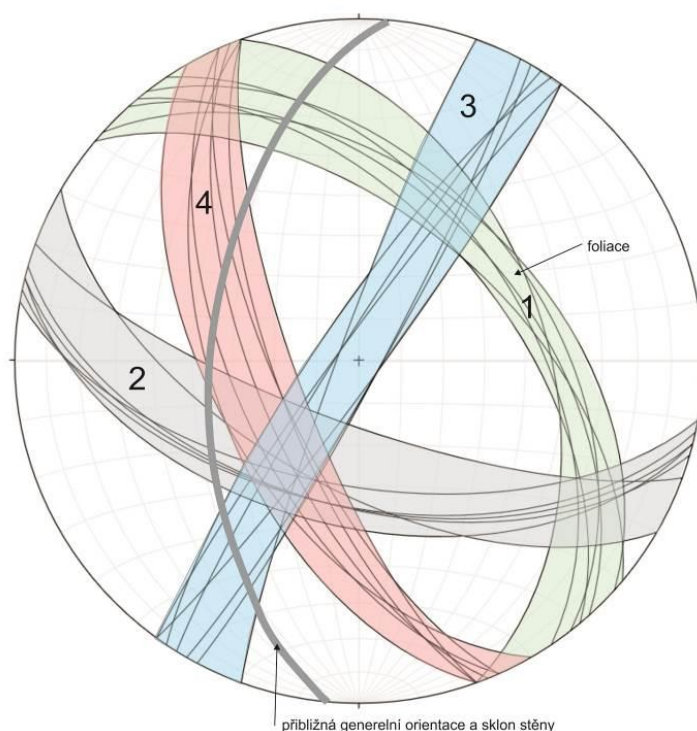
Skalní svah (stěna) je porušen více systémy diskontinuit. Níže v tabule č. 1 jsou uvedeny kompasem změřené směry a sklony spádnice ploch diskontinuit hlavních systémů a jejich hlavní charakteristiky. Zobrazení směrů a sklonů spádnic měřených diskontinuit při projekci kružnic na spodní polokouli je patrné z obrázku č. 3, systémy diskontinuit jsou zde označeny čísly 1, 2, 3 a 4, přičemž foliace je označena číslem 1 a zbylé tři hlavní systémy čísly 2, 3 a 4. Systémy diskontinuit 1, 2, 3 a 4 jsou také vyznačeny na fotografii č. 5.

Obr. 3 Zobrazení směrů a sklonů spádnic měřených diskontinuit při projekci kružnic na spodní polokouli, systémy diskontinuit jsou označeny čísly shodnými s jejich označením v tabulce č. 1.

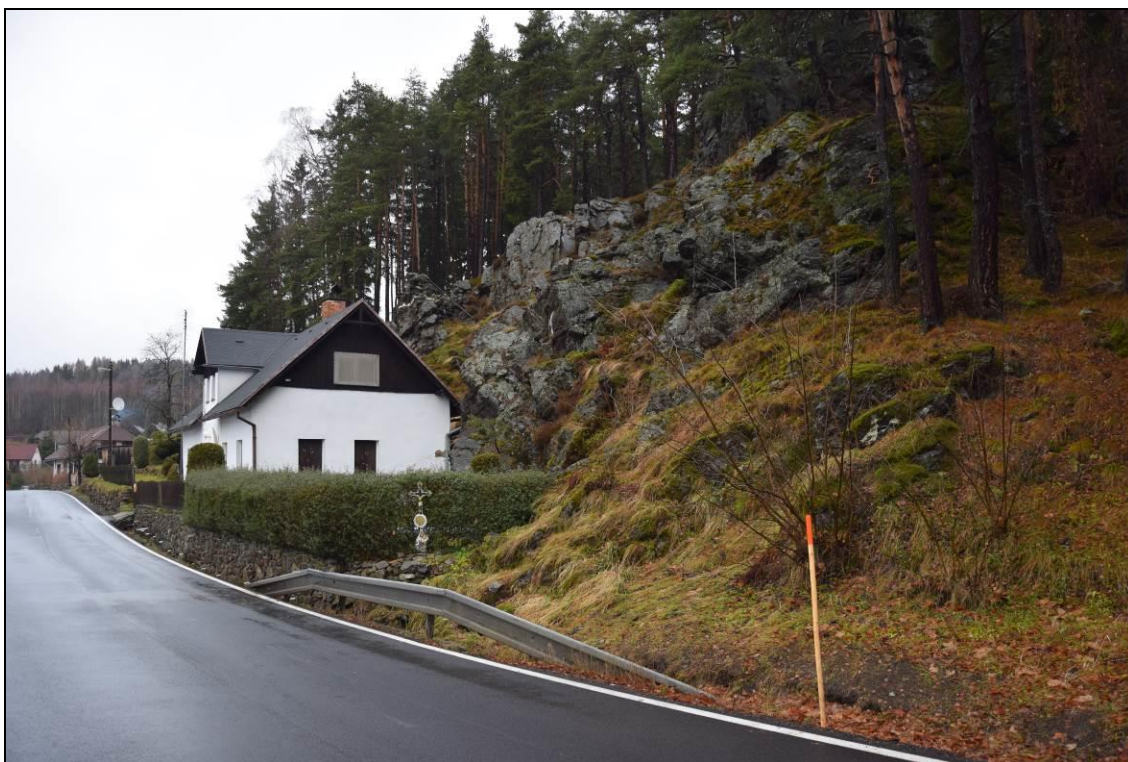
Foto 1 Celkový pohled na skalní svah (stěnu) nad domem čp. 25 od jihu.

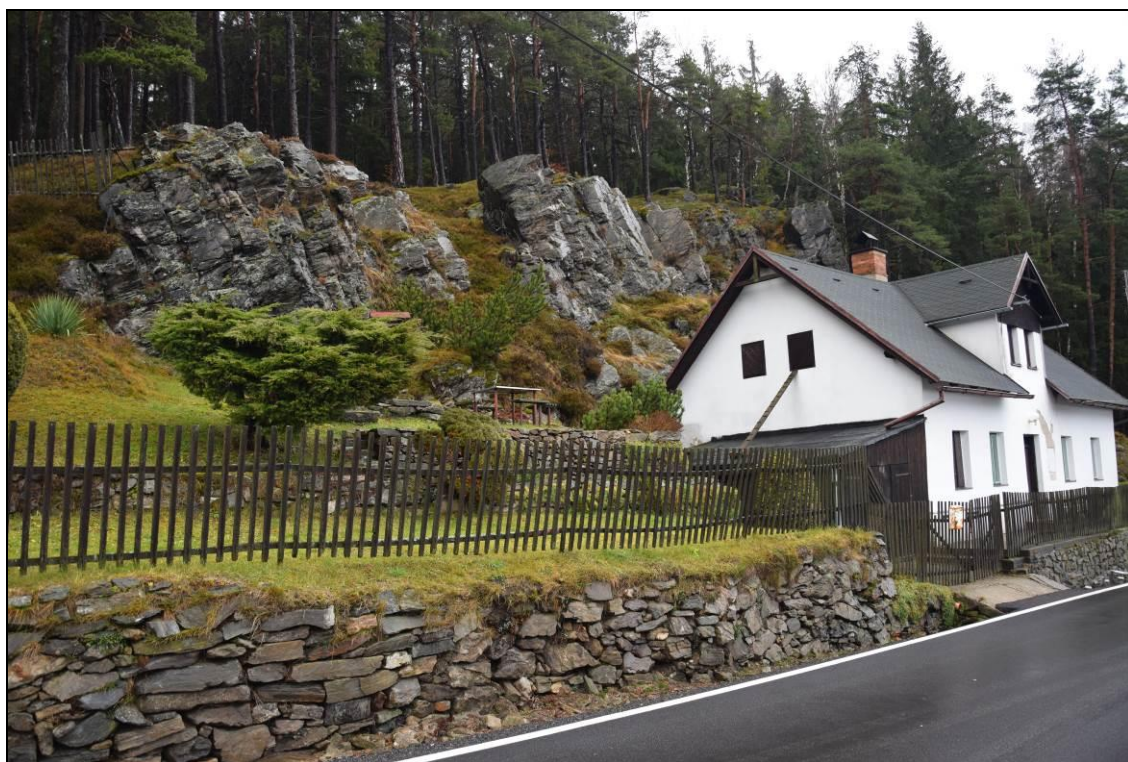
Foto 2 Celkový pohled na skalní svah (stěnu) nad domem čp. 25 od severu.

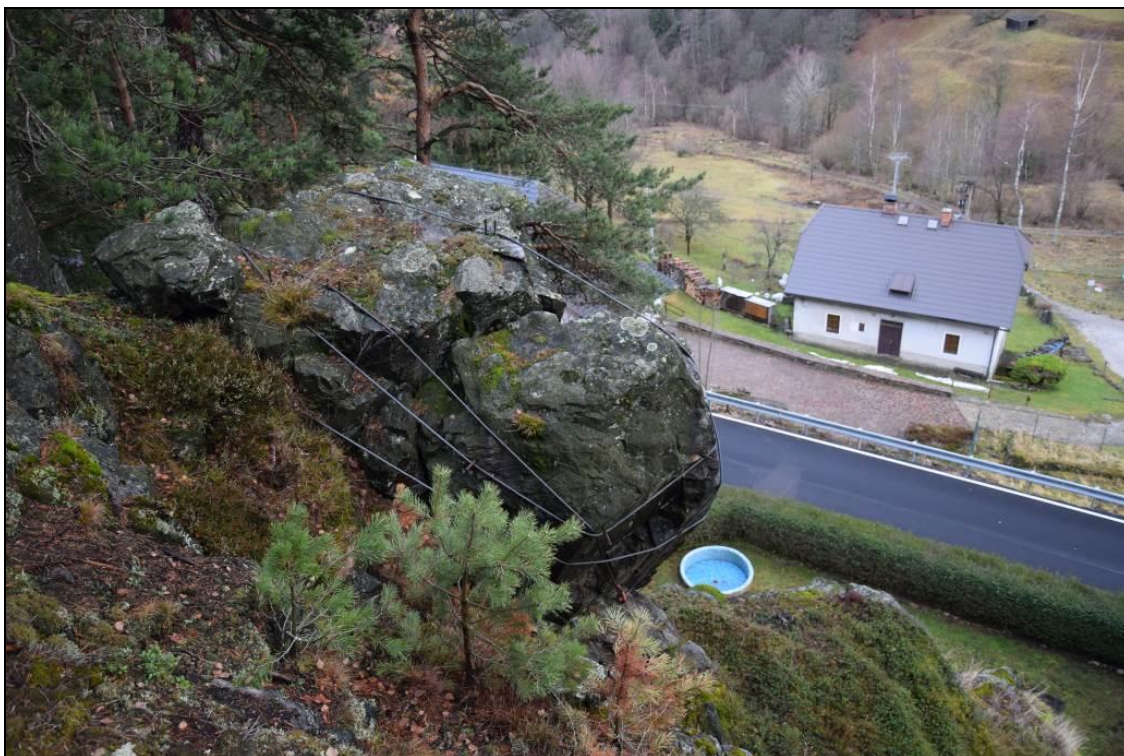
Foto 3 Pohled shora na rozvolněný věžovitý útvar v jižní části zájmového území přímo ohrožující pozemek pod svahem, silniční komunikaci a domy čp. 24 a čp. 26 pod komunikací.

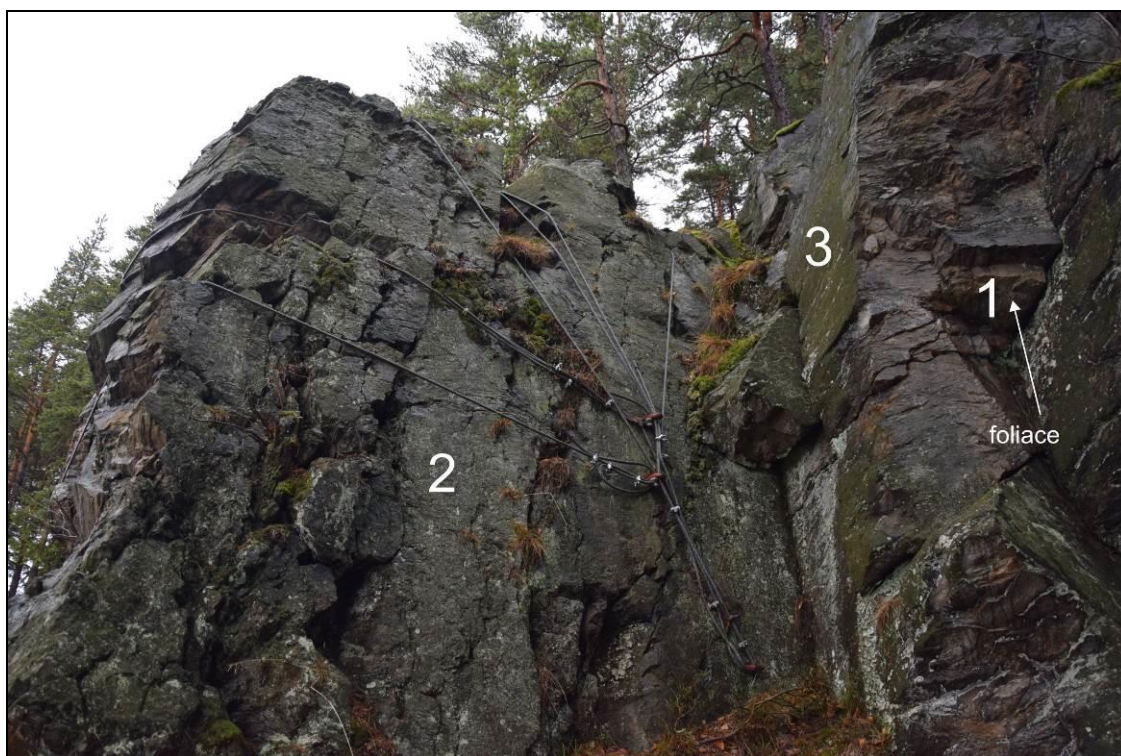
Nejvíce nestabilní dílčí věžovité části žadatel svépomocí již částečně zabezpečil jejich obepnutím ocelovými lany, ke kterému došlo zhruba před jedenácti lety. Lze se domnívat, že pokud by dané stabilizační opatření nebylo v minulosti uplatněno, s velkou pravděpodobností by se tyto velmi nestabilní části již zřítily. Napnutí ocelových lan v současnosti dobře poukazuje na aktivizaci tohoto svépomocí instalovaného zádržného systému. Na jeho dlouhodobou funkčnost však nelze spoléhat.

Foto 4 Pohled zdola na skalní útvar, který je zobrazen shora na fotografii č. 3. Čísly jsou zobrazeny hlavní systémy diskontinuit, které jsou uvedeny v tabulce č. 1 a na obrázku č. 3. Dobře patrné je celkové rozvolnění skalního útvaru i žadatelem aplikovaný zádržný lanový systém.

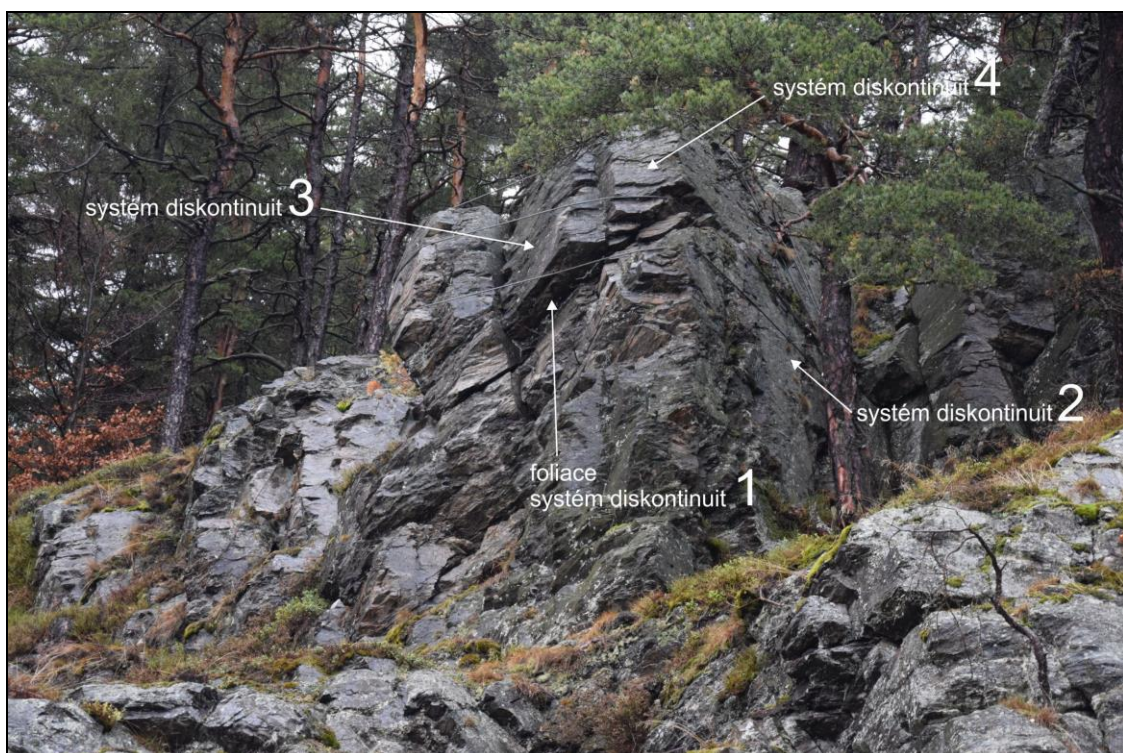
Foto 5 Pohled zdola ze silniční komunikace na skalní útvar, který je zobrazen na fotografiích č. 3 a 4. Vyznačeny jsou hlavní systémy diskontinuit, které jsou uvedeny v tabulce č. 1 a na obrázku č. 3.

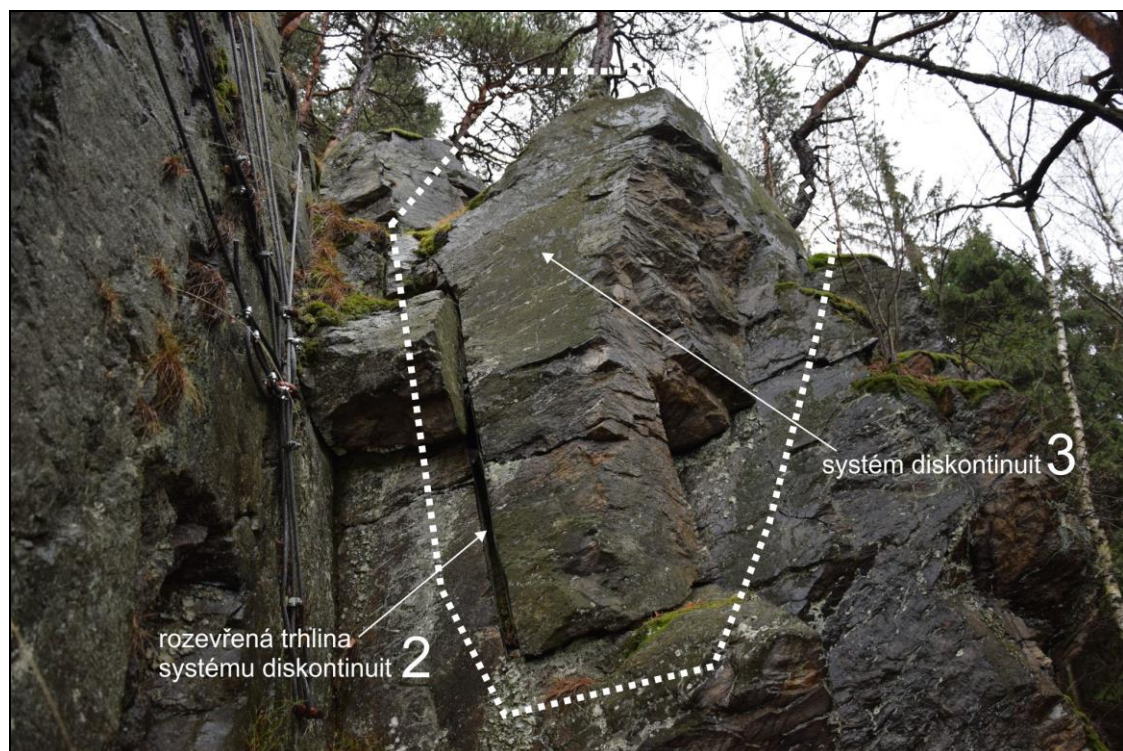
Při terénní rekognoskaci byly pozorovány nestabilní bloky velikosti maximálního rozměru 0,5–2 (3) m i mimo svépomocí zabezpečované části. Vybrané bloky jsou patrné z fotografií č. 6, 8 a 9. Bez okamžitého sanačního zásahu hrozí bezprostředně jejich řízení. Žadatel uvedl, že nestabilní bloky menší velikosti, zvládnutelné svépomocí, průběžně ze skalního svahu (stěny) odstraňuje. V současnosti vizuálně nestabilní bloky jsou tedy pouze částí nestabilního materiálu ve skalním svahu (stěně), který by zde byl přítomen, pokud by žadatelem skalní svah (stěna) nebyl průběžně udržován.

Foto 6 Nestabilní blok v jižní části zájmového území (vyznačen bílou přerušovanou čarou).

Na základě výsledků provedené rekognoskace lze doporučit v první fázi **okamžitou sanaci metodou postupného odstranění nestabilních částí rozvolněného skalního svahu** (stěny). Poté, **po celkovém očištění skalního svahu** (stěny) od nestabilních bloků, bude potřeba **rozhodnout o případné nutnosti překrytí líce skalního svahu** (stěny) **ocelovou sítí v kombinaci s kotvením apod.**

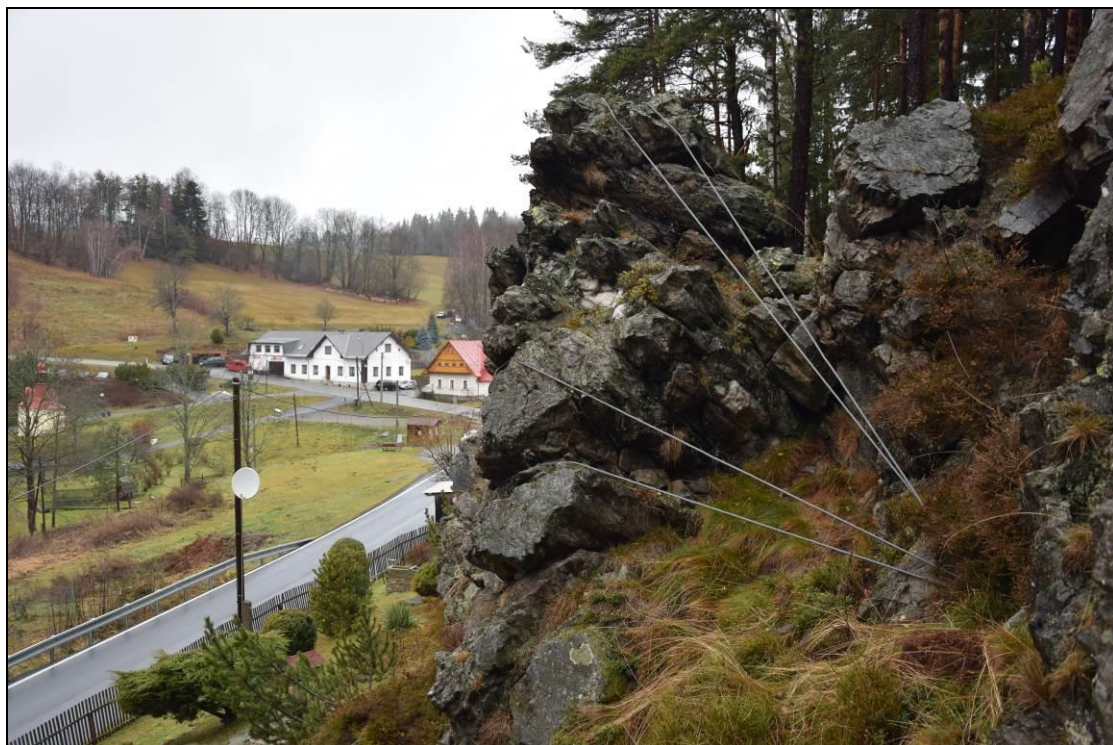
Foto 7 Pohled na nestabilní věžovitý skalní útvar ve střední části severojižního průběhu skalního svahu (stěny). Dobře patrné je celkové rozvolnění skalního útvaru i žadatelem aplikovaný zádržný lanový systém.

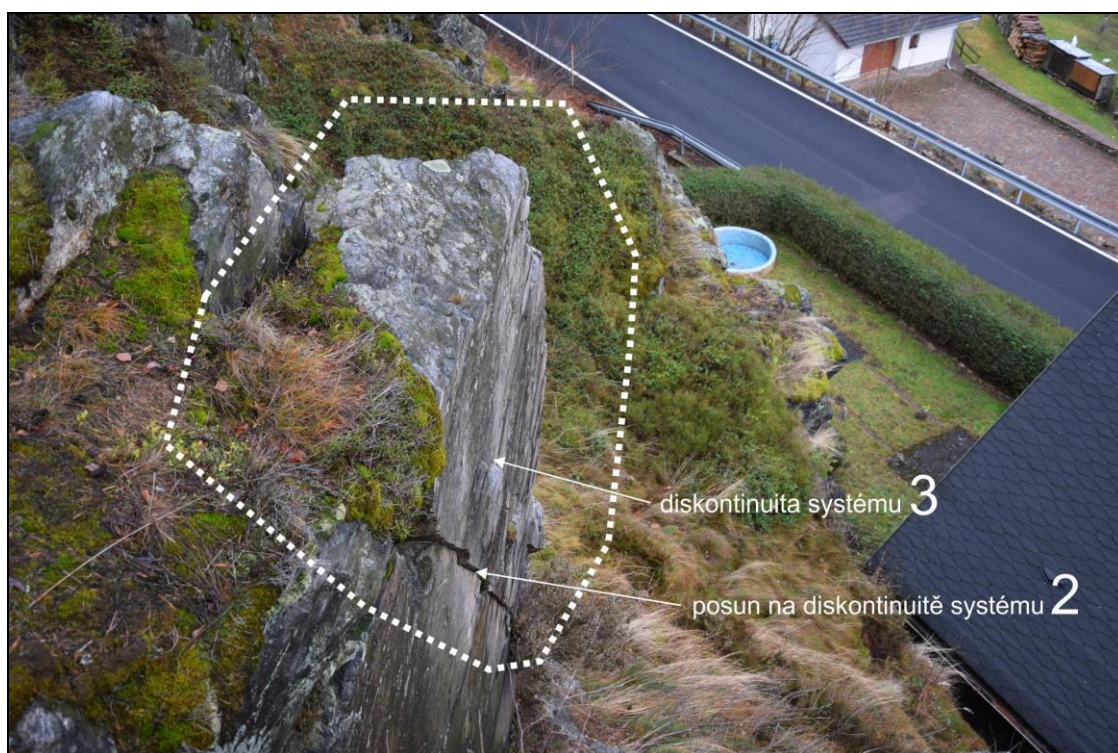
Foto 8 Nestabilní blok ve střední části zájmového území (vyznačen bílou přerušovanou čarou) – pohled shora.

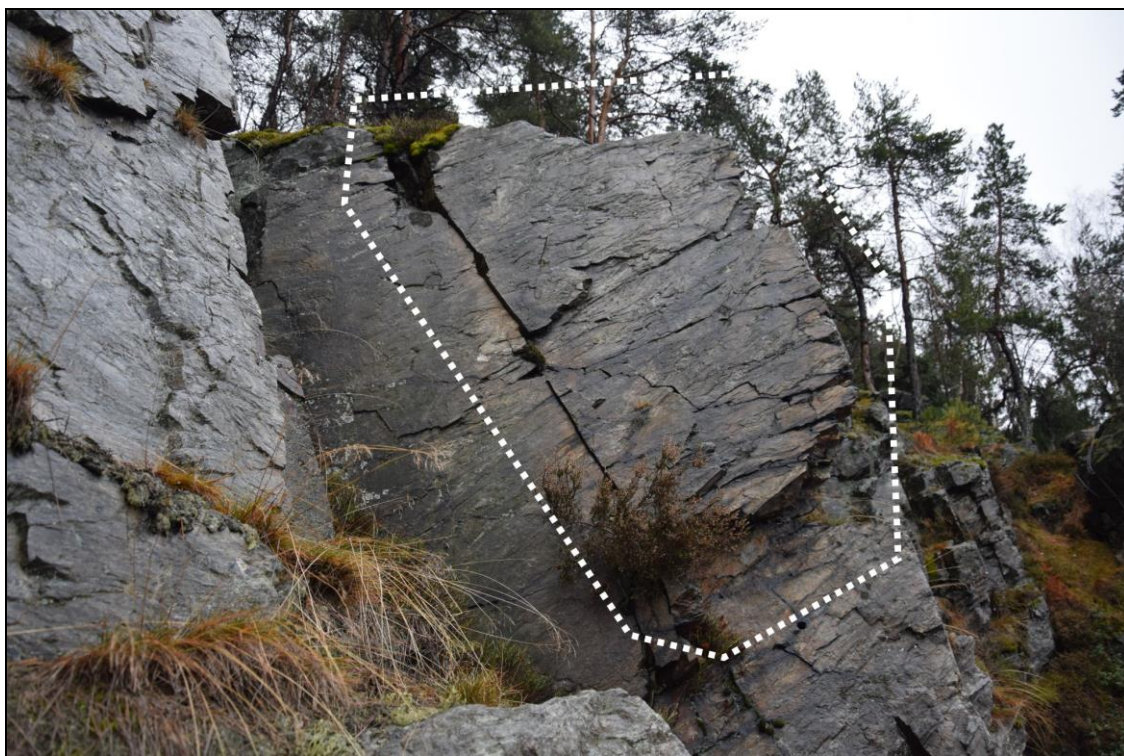
Foto 9 Nestabilní blok ve střední části zájmového území (vyznačen bílou přerušovanou čarou) – pohled zdola.

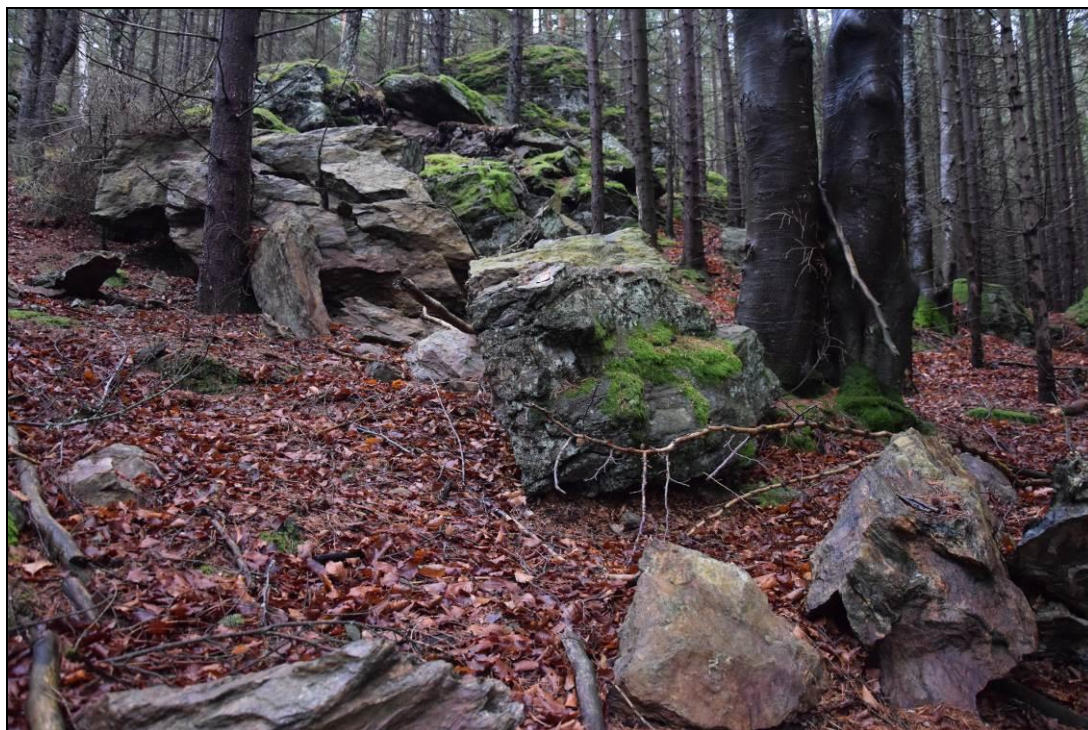
Přibližně padesát metrů výše ve svahu nad inkriminovaným skalním svahem (stěnou) se nachází dílčí skalní výchozy. Na jaře roku 2018 zde došlo k dílčímu skalnímu řízení (foto 10). Tato skutečnost dobře dokládá nebezpečnost inkriminovaného skalního svahu (stěny) situovaného nad domy a silniční komunikací. Lze předpokládat, že dlouhodobý proces rozvolňování skalního svahu (stěny) bude dále pokračovat, čímž se bude do budoucna jeho stabilita dále zhoršovat. Okamžitá sanace je proto nevyhnutelná.

Foto 10 Bloky skalního řízení skalního výchozu přibližně 50 m výše ve svahu nad inkriminovaným skalním svahem (stěnou).
