# **Odborný posudek**

**výskytu zvláště chráněného druhu  
rorýse obecného (*Apus apus*) v objektu  
BD v ulici Wassermannova č. p. 1042,  
Praha 5 – Hlubočepy**

zpracoval: Mgr. Lukáš Viktora

Praha, 9. 2. 2018

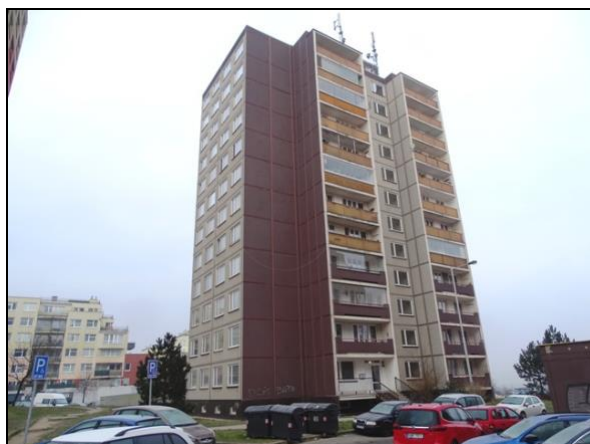
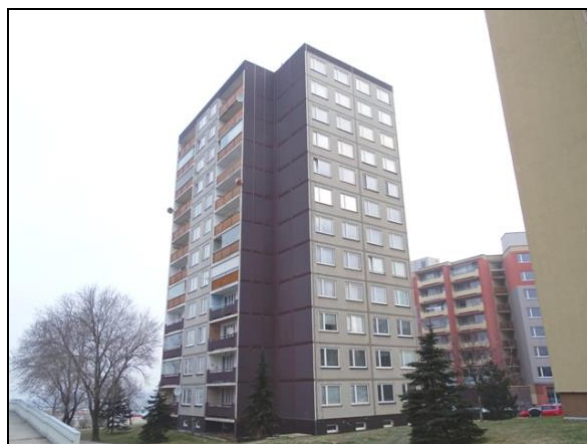
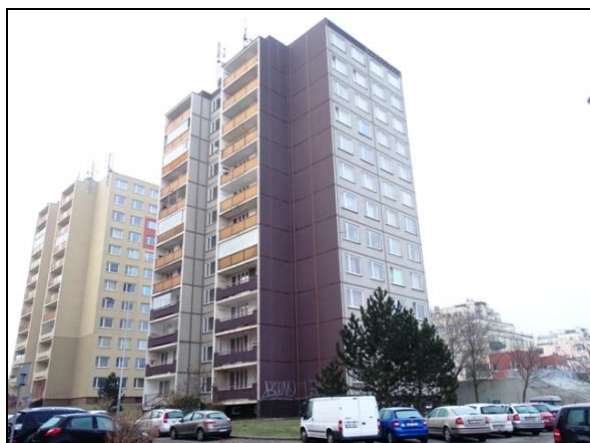
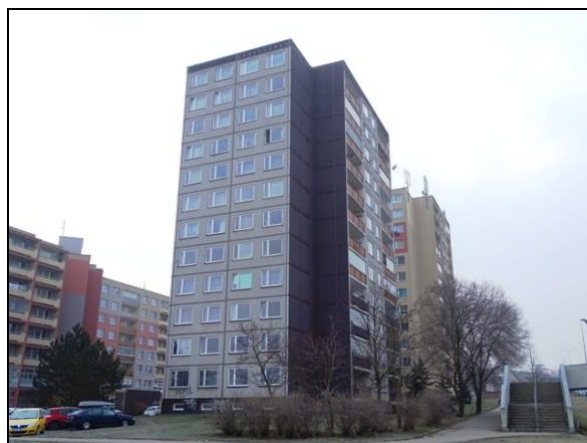
- Objekt BD v ulici Wassermannova č. p. 1042 (dále jen „objekt“) má 12 n. p. a 1 p. p. Solitérně stojící objekt je situován do souvislé panelové zástavby sídliště Barrandov v MČ Praha 5 – Hlubočepy. Viz 3.1 Fotodokumentace, foto č. 1 - 4.

- V další fázi posouzení byla provedena kontrola **obvodového pláště** objektu. Obvodový plášť objektu tvoří fasádní panely. Viz 3.1 Fotodokumentace, foto č. 1 - 4. Spáry mezi panely i jejich drobná poškození jsou vyplněny spárovací hmotou. Viz 3.1 Fotodokumentace, foto č. 14 - 15.

- Okna i okenní parapety těsně přiléhají ke zdivu, nebyly zde zjištěny žádné štěrbiny ani polodutiny, které by poskytovaly dostatek prostoru pro hnízdiště ZCHD rorýse obecného. Viz 3.1 Fotodokumentace, foto č. 14. Kromě oken se v obvodovém plášti objektu nenacházejí žádné další otvory. Viz 3.1 Fotodokumentace, foto č. 1 - 4.

- **Pobytové stopy ZCHD rorýse obecného nebyly v obvodovém plášti objektu zjištěny. Pro hnízdění tohoto ZCHD nejsou v obvodovém plášti vytvořeny vhodné podmínky.**

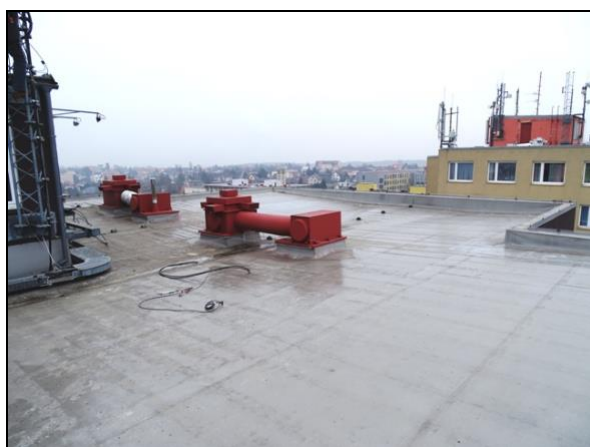
č. 5 Pohled na plochu střechy

- V první fázi průzkumu byla provedena kontrola **střešního pláště a podstřeší** objektu. Viz 3.1 Fotodokumentace, foto č. 5 - 8. Střecha objektu je konstruována jako plochá dvouplášťová, větraná po obvodu. V atice tl. 240 mm se po obvodu objektu nacházejí kruhové ventilační otvory (dále jen „VO“) o průměru 55 mm. Viz 3.1 Fotodokumentace, foto č. 8. Distribuce VO v atice objektu je následující (první číslo představuje celkový počet VO, číslo za prvním lomítkem počet potenciálních hnízdišť, číslo za druhým lomítkem počet prokázaných hnízdišť ZCHD rorýse obecného):

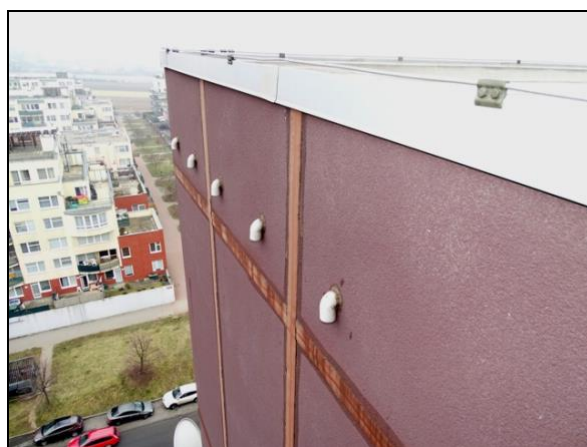
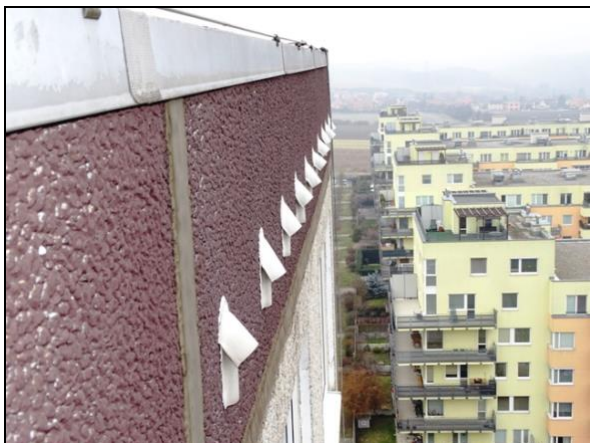
č. 6 – 7 Detaily atiky s VO, opatřenými novodurovými koleny a plastovými kryty

- VO jsou ca. 40 mm od vnějšího okraje opatřeny plastovými vložkami hvězdovitěho tvaru, vloženými do drážek plastových trubek, kterými jsou VO zpevněny. Viz 3.1 Fotodokumentace, foto č. 8. Část těchto vložek však působením povětrnostních vlivů z VO postupně vypadla. Tyto VO jsou v současnosti volně průchozí. Celkem 29 VO po obvodu objektu je na vnější straně opatřeno novodurovými koleny a plastovými kryty. Viz 3.1 Fotodokumentace, foto č. 6 - 7. **Plastové vložky i novodurová kolena či plastové kryty jsou pro ZCHD rorýse obecného i další synantropní ptáky nepřekonatelnou překážkou.**

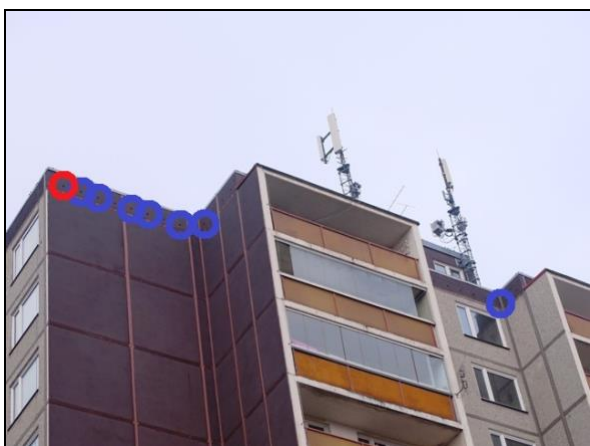
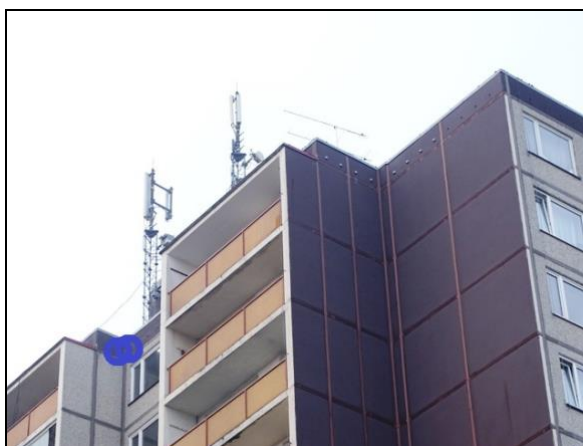
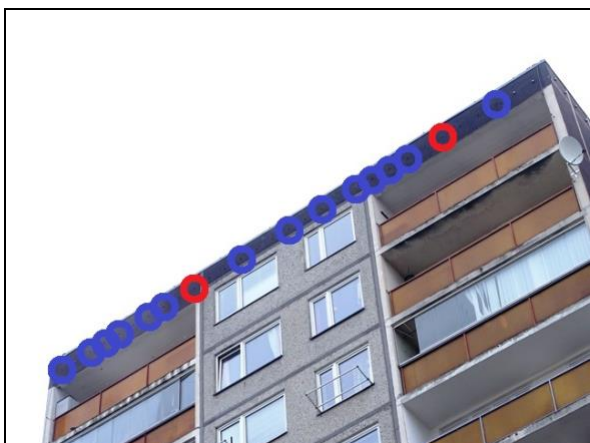
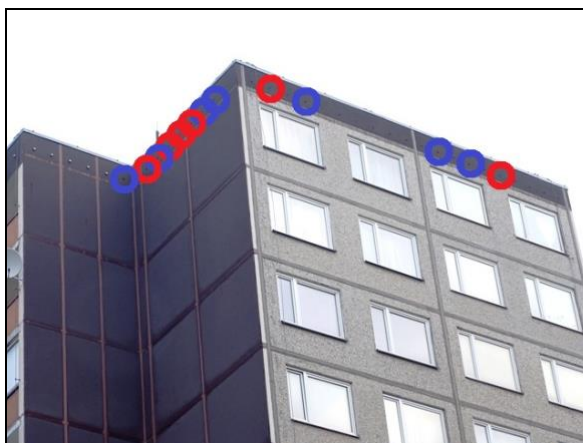
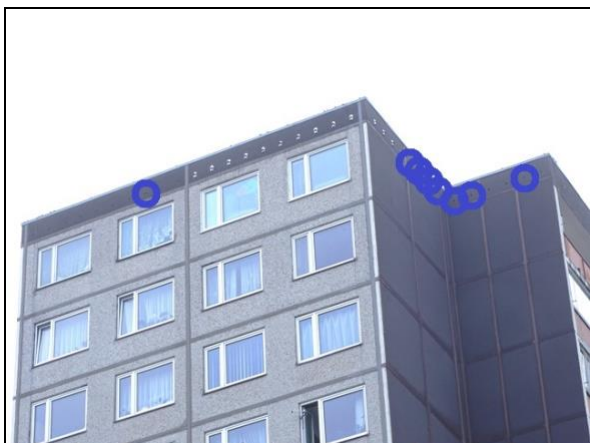
č. 9 – 13 Zákresy VO s hnízdišti ZCHD rorýse obecného na jednotlivých fasádách (v pořadí východ, západ, jih, sever)

- Všechny volně průchozí VO byly detailně prozkoumány inspekční endoskopickou kamerou s tímto výsledkem: **hnízdíště ZCHD rorýse obecného (*Apus apus*) byla zjištěna za 9 VO po celém obvodu objektu. V dalších 38 případech byla, v souladu s Nařízením MHM Prahy č. 18/2009, za VO zjištěna hnízdíště potenciální.** Distribuce hnízdišť je následující:

**Východní fasáda:** 1., 6., 7., 16. VO (pořadí VO bylo stanoveno ve směru od jihu k severu)

**Západní fasáda:** 1., 9., 12., 14., 15., 16., 17., 19., 21., 24., 27., 29., 30., 32., 33., 34., 36., 38., 41., 42. VO (pořadí VO bylo stanoveno ve směru od jihu k severu)

**Severní fasáda:** 16., 33., 34., 35., 36. VO (pořadí VO bylo stanoveno ve směru od východu k západu)

**Jižní fasáda:** 1., 3., 4., 6., 7., 8., 13., 15., 17., 25., 27., 30., 31., 32., 33., 34., 35., 36. VO (pořadí VO bylo stanoveno ve směru od východu k západu)

**Tučně** jsou označeny VO s prokázanými hnízdišti ZCHD rorýse obecného. Viz 3.1 Fotodokumentace, foto č. 9 - 13 se zákresy hnízdišť (modře hnízdiště potenciální, červeně hnízdiště prokázaná).

- a) Vzhledem ke skutečnostem, zjištěným v průběhu zoologického průzkumu objektu lze konstatovat, že **objekt BD v ulici Wassermannova č. p. 1042, Praha 5 – Hlubočepy je hnízdištěm ZCHD rorýse obecného (*Apus apus*).** Celkem 9 hnízdišť bylo zjištěno za VO, odvětrávacími dvouplášťovou střechu objektu na jeho západní a jižní fasádě. V dalších 38 případech byla, v souladu s Nařízením MHM Prahy č. 18/2009, v dutinách za VO po celém obvodu objektu zjištěna hnízdiště potenciální. Přesná distribuce hnízdišť je popsána v bodě 1. Výsledek průzkumu. Viz též 3. Fotodokumentace, foto č. 9 - 13 se zákresy hnízdišť (modře hnízdiště potenciální, červeně hnízdiště prokázaná).

- b) **Vzhledem ke zjištěným skutečnostem doporučuji provádět stavební úpravy objektu ve vzdálenosti menší než 6 m od hnízdišť ZCHD rorýse obecného mimo období hnízdění (20. 4. – 10. 8.).**

- c) **Po zateplení ploché střechy objektu bude stávající odvětrání dvouplášťové střechy zachováno.** Za této situace doporučuji: Ve vrstvě tepelné izolace v místě označených VO vytvořit kruhové prostupy o průměru 55 mm tak, aby lícovaly se stávajícími VO, za kterými se nacházejí hnízdiště ZCHD rorýse obecného. Prostupy mírně spádovat (max. do 5 % sklonu), aby byl zajištěn odtok srážkové vody. Tyto prostupy následně opatřit novodurovými trubkami o průměru 50 mm. Délku a sklon řezu trubek volit tak, aby na vnitřní straně trubky navazovaly na stávající VO a na vnější straně spodní okraje trubek těsně lícovaly se zateplenou fasádou,

- d) **Tímto způsobem doporučuji upravit všech 47 označených a popsaných VO v atice po celém obvodu objektu.** Viz Detailní popis umístění hnízdišť v bodě 1. Výsledek průzkumu a viz 3.1 Fotodokumentace, foto č. 9 - 13 s označenými hnízdišti ZCHD rorýse obecného (červeně hnízdiště prokázaná, modře hnízdiště potenciální).

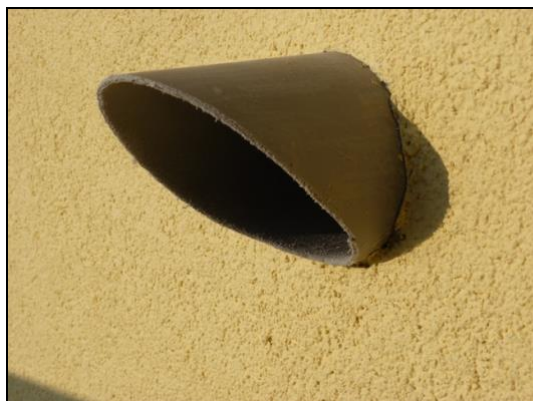
Ilustrační snímek **správně realizovaného** opatření.

v žádném případě z ní nesmí vyčnívat! Vnitřní stranu trubek v jejich spodní části mechanicky zdrsnit. Viz. Příloha 3.2 Hnízdní box za atikou, šikmo seříznutá novodurová trubka.

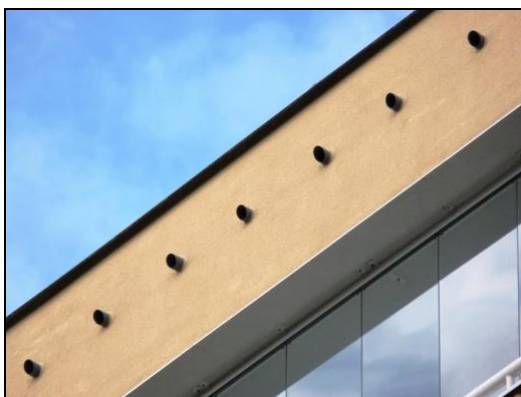
Ukázka **nesprávného provedení** opatření, trubky vyčnívají spodními okraji ze zateplené fasády a jsou pro rorýse jen obtížně překonatelnou překážkou!
