Název akce	Číslo smlouvy:	
	17-390.230	
PD NA OPRAVU MOSTU EV.Č. 6-074f	Projektový stupeň:	
	DSP	
Část: STAVEBNÍ ČÁST MOSTNÍ OBJEKTY A ZDI SO 201 OPRAVA MOSTU EV.Č. 6 – 074f	Datum:	
	03/2018	
	Číslo části:	
	C.2.1	
Název přílohy:	Měřítko:	Počet formátů:
	-	-
TECHNICKÁ ZPRÁVA	Číslo přílohy:	
	1

Název stavby: "Oprava mostu ev.č. 6-074f"

- f) Převáděná pozemní komunikace  
Silnice I/6, kategorie S 11,5/90

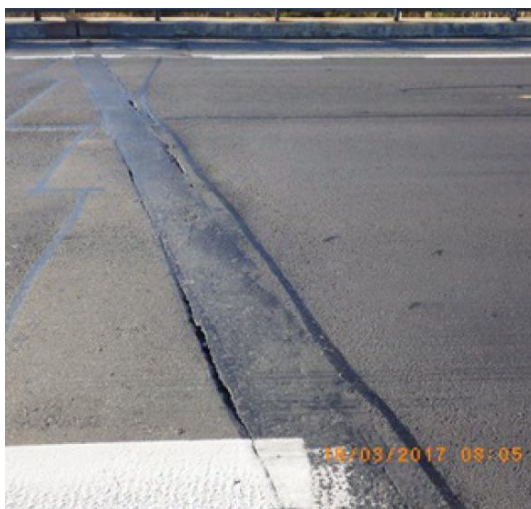
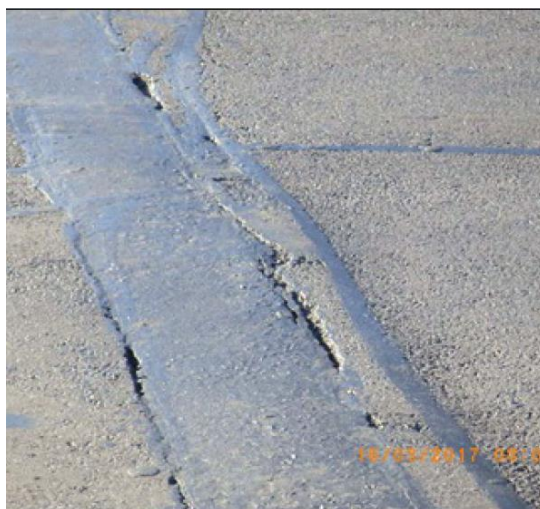
- 1) Nefunkční mostní závěr
  - Otevření dilatačních spár

- osazení nových mostních závěrů,
- provedení kompletní hydroizolace NK a nových konstrukčních vrstev vozovky,
- osazení nového mostní vybavení.
- Pro zlepšení přístupnosti k mostním ložiskům při pravidelných mostních prohlídkách budou zbudována dvě služební terénní betonová schodiště.

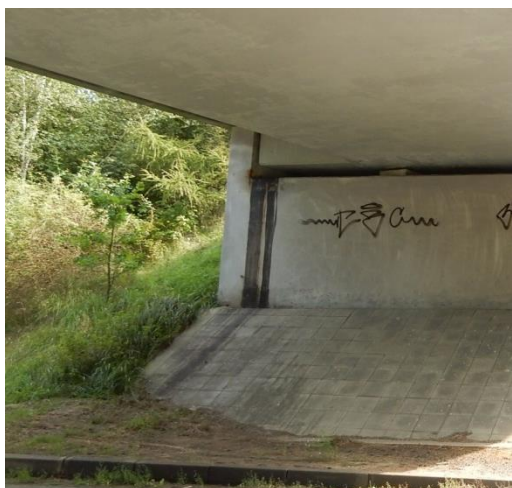
- Následné zatékání na opěru

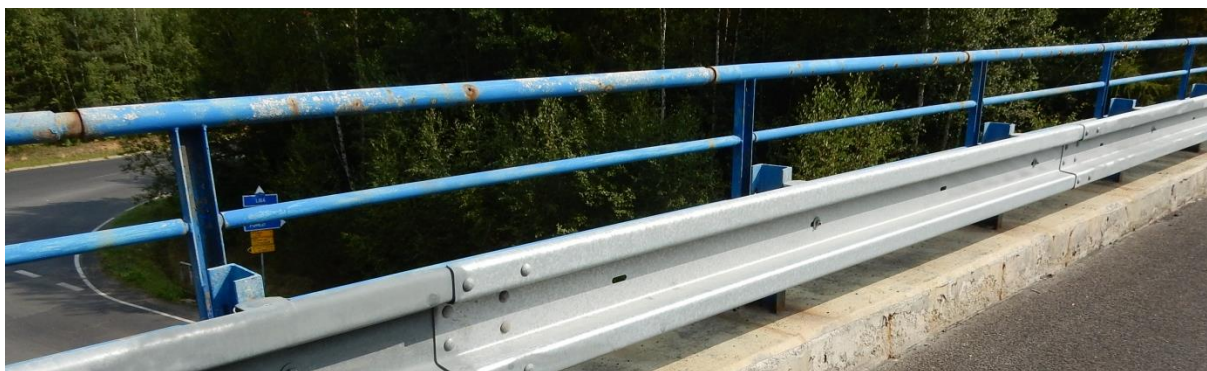
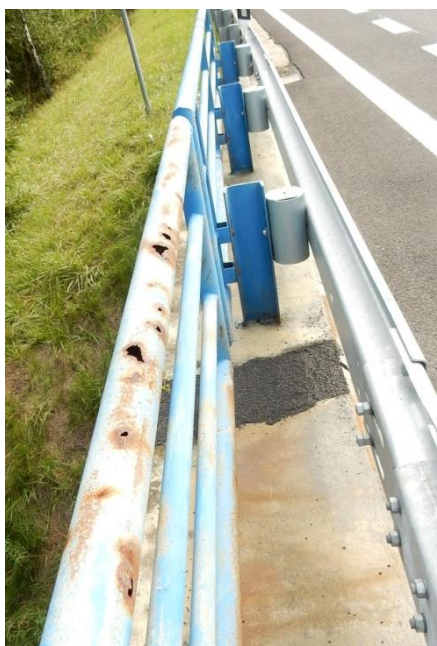
- 2) Mostní vybavení (svodidlo se zábradlím) vykazuje značné známky narušení povrchu korozí. Jejich stávající konstrukce neodpovídají současně platným předpisům.

- snesení stávajících vrstev komunikace až na nosnou konstrukci,
- kompletní odstranění hydroizolací, mostních závěrů a říms i s vybavením mostu.
- zbudování nových železobetonových říms,

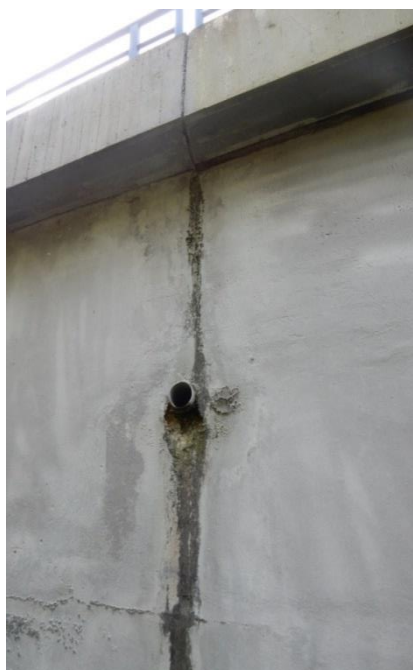
- 3) Dochází k protékání vody kolem odvodňovací trubičky v karlovarské opěře.

- Pro eliminaci protékání vody kolem odvodňovací trubičky v křídle karlovarské opěry se provede sanace stávající konstrukce kolem vyústění trubičky. Oprava je navržena i u vyústění odvodňovací trubičky na druhé opěře.

Na křídle karlovarské opěry bude provedena sanace odvodňovací trubičky odvádějící vodu z odvodňovacího žlábků úložného prahu. Provede se ruční odbourání nesoudržného betonu kolem odvodňovací trubičky v minimálně ploše viditelného poškození průsakem vody na hloubku 50 až 100 mm. Odbouraná část se vysprávi sanační maltou třídy S2 splňující požadavky ČSN EN 1504-3. Trubka bude po obvodě zatmelená dle VL 4.

Stejným způsobem navrhuji provést i sanaci odvodňovací trubičky na protilehlé opěře, kde však poškození není tak markantní.
