**Expertní zpráva č.
1500 J 052**

Datum vydání zprávy
29. června 2015

Objednatel: Správa a údržba silnic Jihočeského kraje
příspěvková organizace
Nemanická 2133/10
České Budějovice, 370 10

**STAVEBNĚ TECHNICKÝ PRŮZKUM NOSNÉ MOSTNÍ KONSTRUKCE
EV. Č. 121-006 PŘES OTAVU**

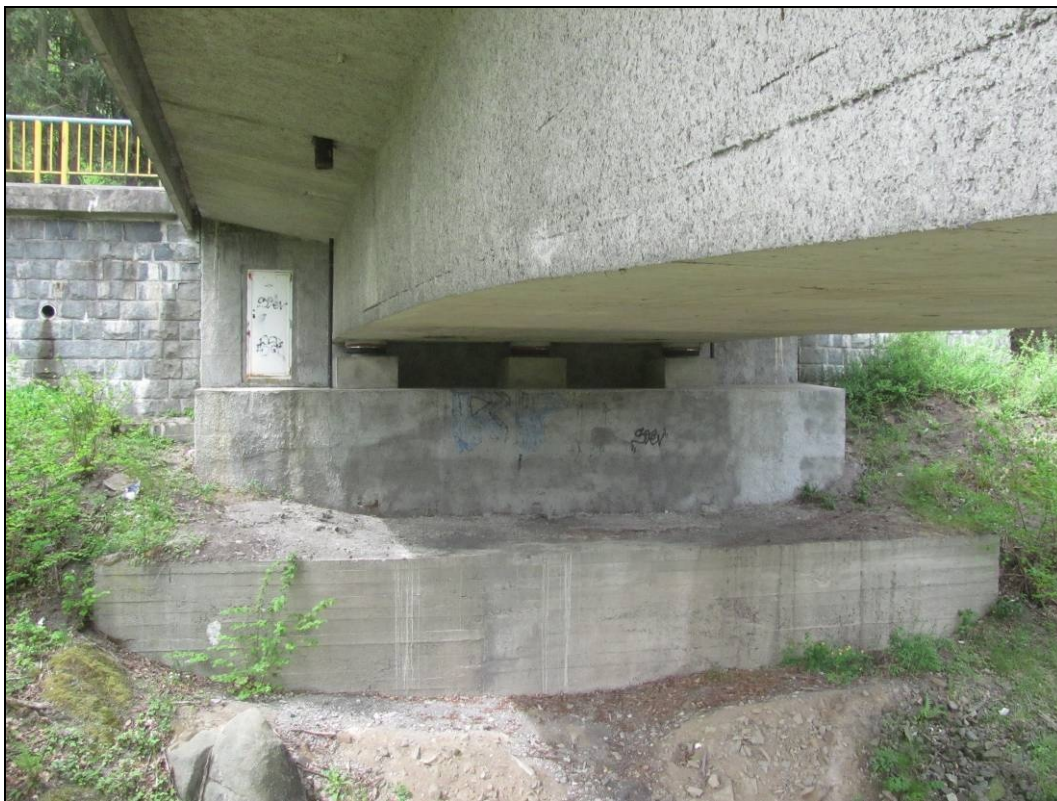
Foto 3: Celkový pohled na opěru OP1. Viditelné výluhy vlivem zatékání na čele opěry a na kamenných křídlech. V době prohlídky neaktivní.

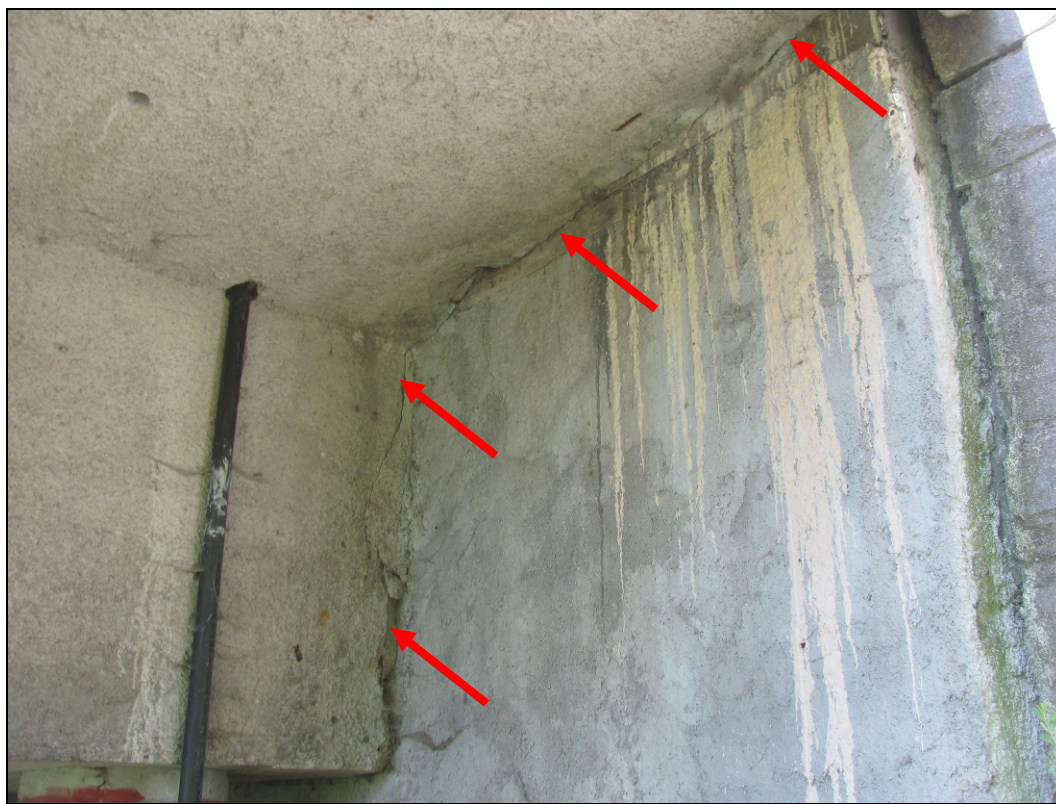
- d) Na levé straně opěry trhlinou prokreslená spára mezi závěrnou zídou a komorou (viz foto 4 v Příloze 3).
- e) Na úložném prahu jsou osazena tři hrncová ložiska NGe 2,5MN a táhla.
- f) Závěrná zídka v prostoru za ložisky je opatřena vrstvou torkretu. Ve vrstvě torkretu 3x svislá trhlina šířky 0,2 – 0,3 mm. (viz foto 5 v Příloze 3).

Foto 4: Trhlinou prokreslená dilatace mezi závěrnou zídkou a komorou (levá strana).

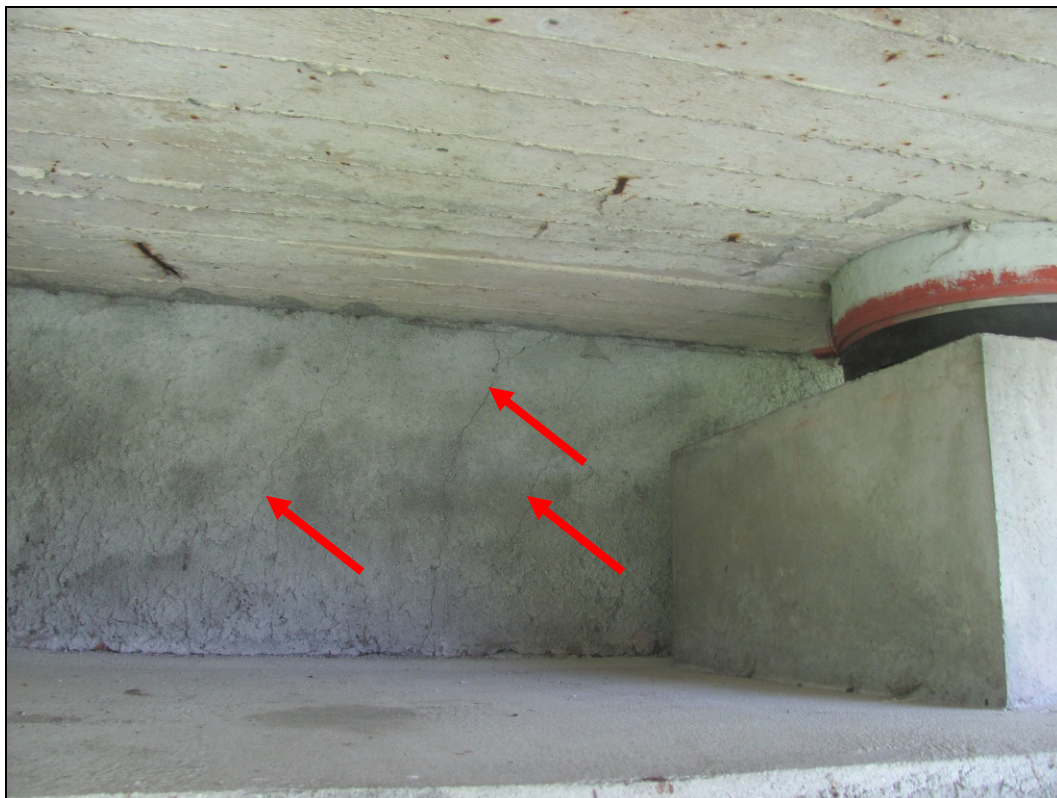
Foto 5: 3x šikmá trhlina ve vrstvě torkretu, na závěrné zídce v prostoru za ložisky.

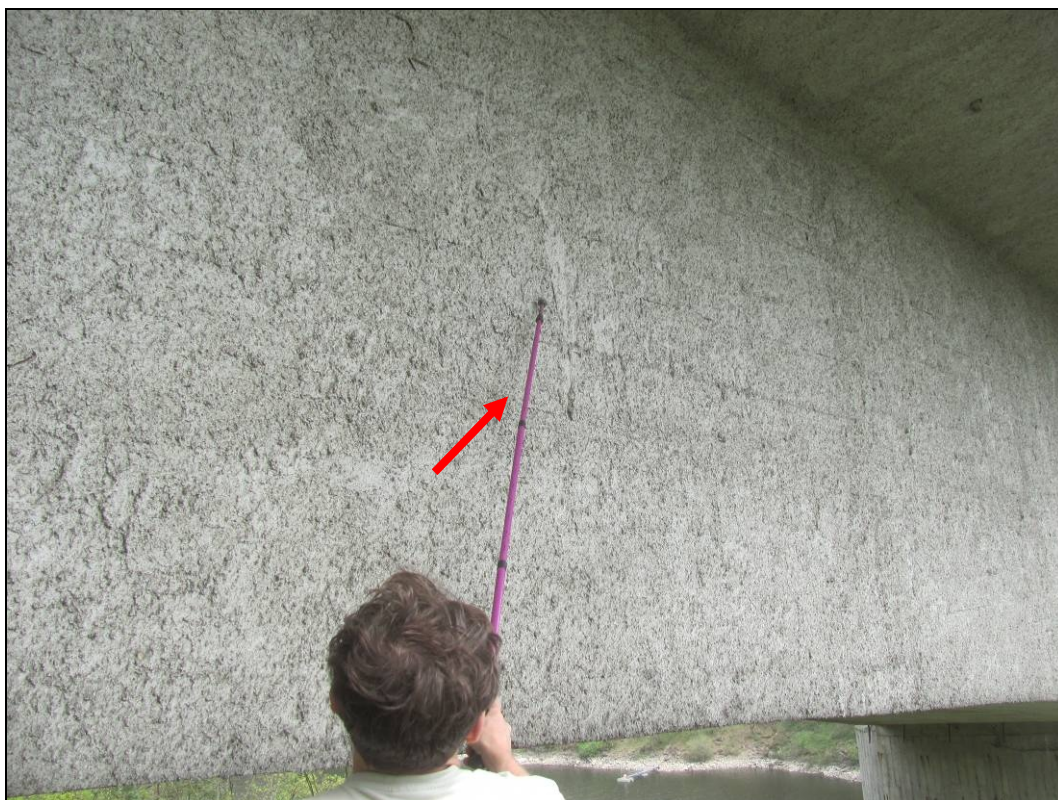
- a) Lokální degradace povrchu betonu typu M (škála viz kap 3.1), jedná se pouze o spodní líc komor. Boky komor jsou opatřeny torkretem, tudíž je vlastní betonový povrch komor skryt. Za pomoci trasování bylo zjištěno, že cca 20 – 30 % ploch torkretu (návodní i povodní strana) je nesoudržné s podkladem, (viz foto 9 v Příloze 3).

Foto 9: Detail provádění trasování pro zjištění soudržnosti vrstvy torkretu na betonovém podkladu.

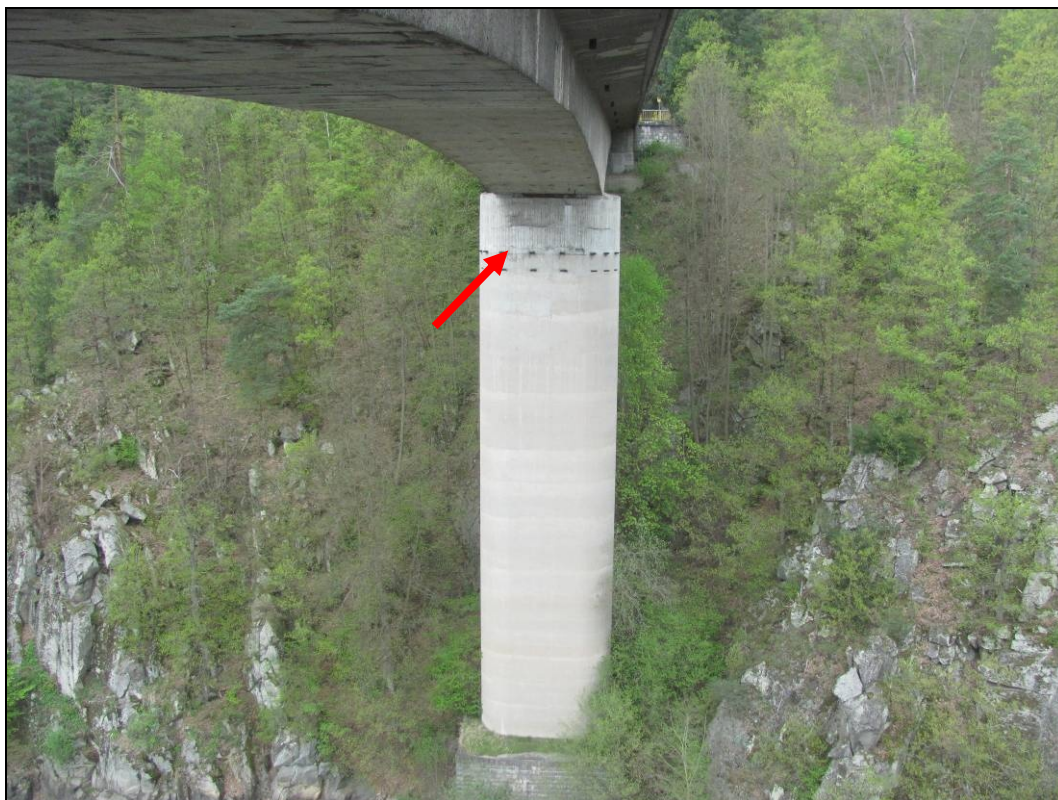
Foto 10: Pohled na pilíř P2. Viditelná spára. Koroze ocelových konzol, pravděpodobně sloužících k ukotvení lávky.

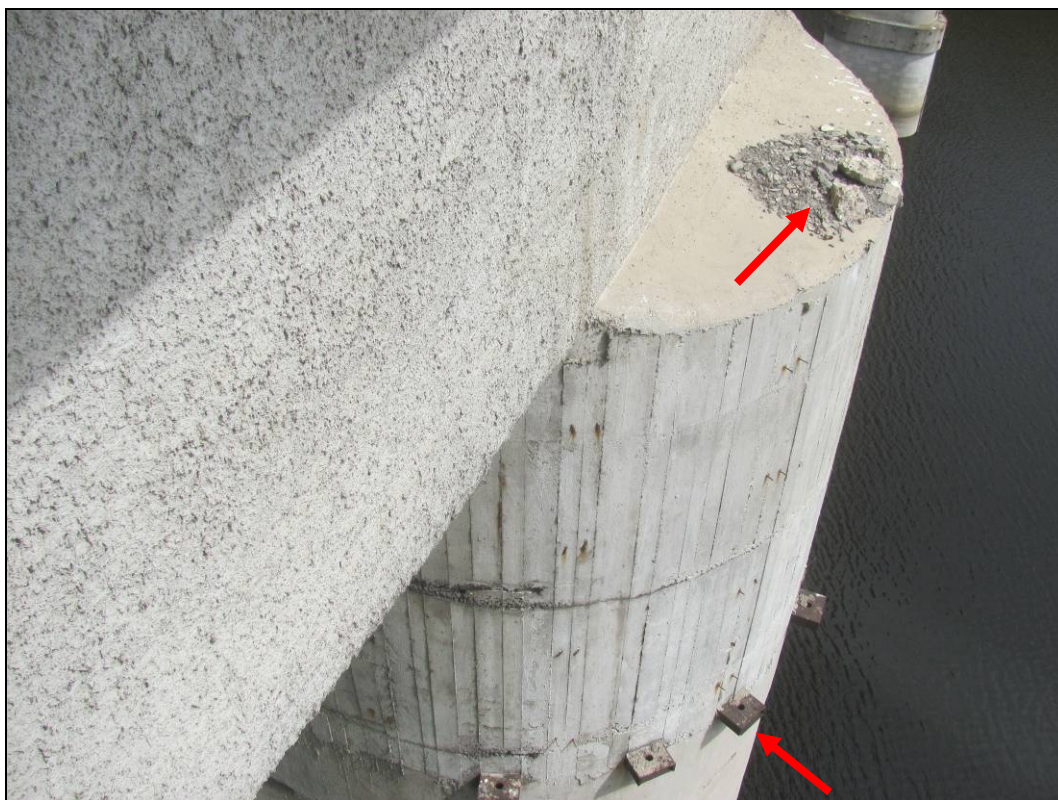
- a) Líc pilíře je opatřen soudržnou vrstvou cementové omítky. U paty pilíře byla měřena tloušťka této vrstvy v rozsahu 10 – 20 mm. Pouze horní část pilíře (betonovaného do neposuvného bednění) je bez této vrstvy.
- b) Na horní části pilíře je lokálně viditelná prokreslená výztuž a lokální výkvěty. U odhalené výztuže dochází k povrchové až silné korozi, typ P až S (škála viz kap 3.1), (viz foto 12 v Příloze 3).
- c) Dochází ke korozi ocelových konzol, které dříve pravděpodobně vynášely pochozí lávku.
- d) Na zhlaví pilíře zanechány zbytky vybouraného materiálu, (viz foto 11 v Příloze 3).

Foto 11: Pohled na Pilíř 2. Ponechaný vybouraný materiál na horním líci. Lokální povrchová koroze výztuže. Koroze ocelových konzol, pravděpodobně sloužících k ukotvení lávky.

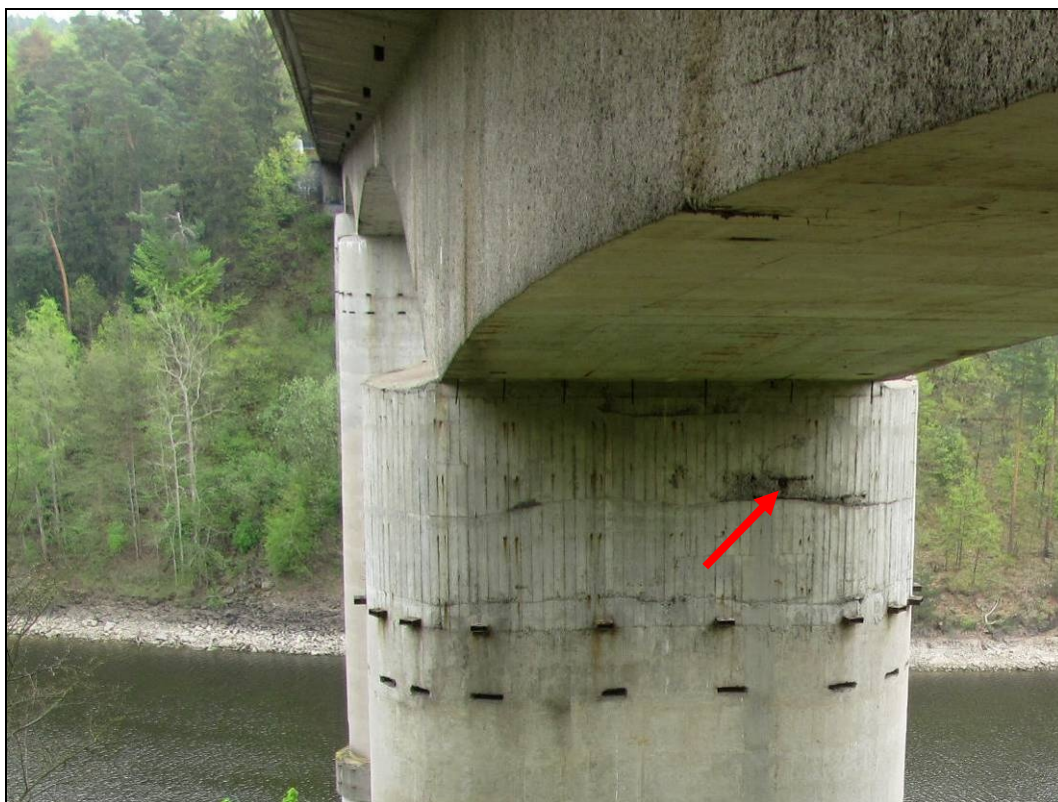
Foto 12: Povrchová až silná koroze odhalené výztuže v horní části pilíře.

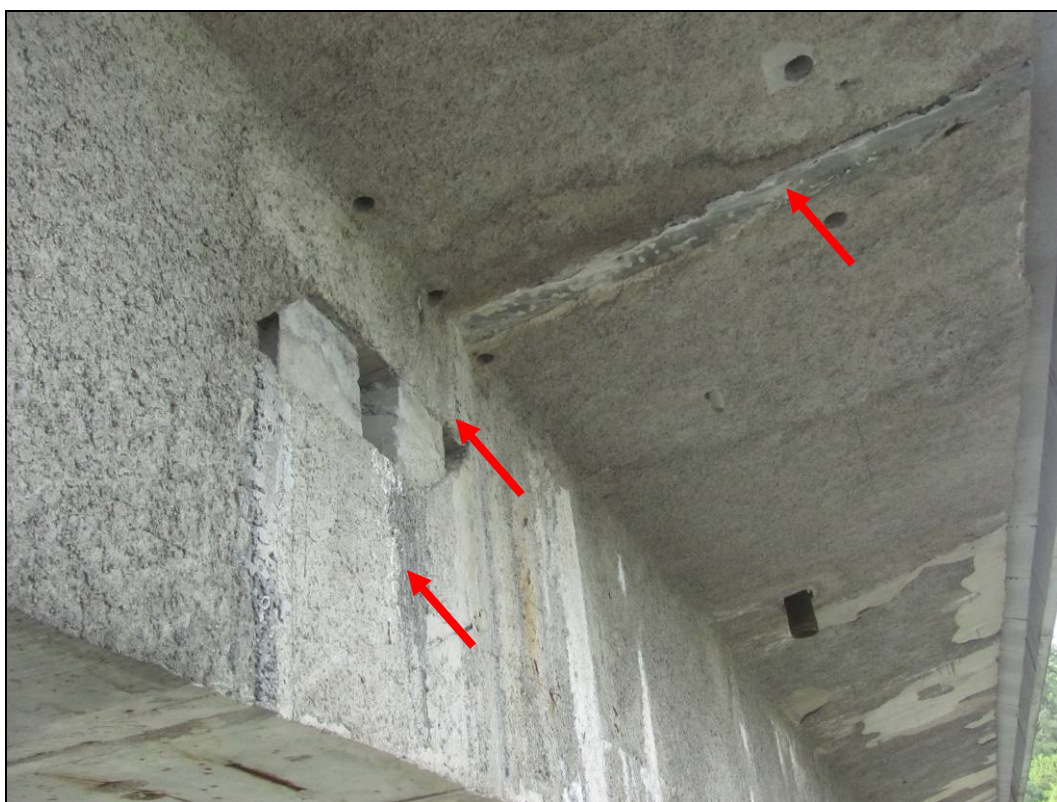
- f) Lokální degradace betonu typu M až S (škála viz kap 3.1).
- g) Uprostřed rozpětí se nachází zmonolitněný kloub, který je částečně zakryt torkretem. V oblasti nebyly nalezeny žádné poruchy (trhliny, deformace, drcení betonu, atd.). V oblasti kloubu jsou viditelné lokální výluhy způsobené zatékáním, v době prohlídky neaktivní. Foto 16, Příloha 3.

Foto 16: Povodní strana, pole 2. Detail zmonolitněného kloubu uprostřed rozpětí. Na površích nebyly nalezeny známky nějakého zjevného poškození, jako jsou např. trhliny, drcení betonu, nadměrné deformace. V oblasti kloubu viditelné lokální výluhy způsobené zatékáním, v době prohlídky neaktivní.

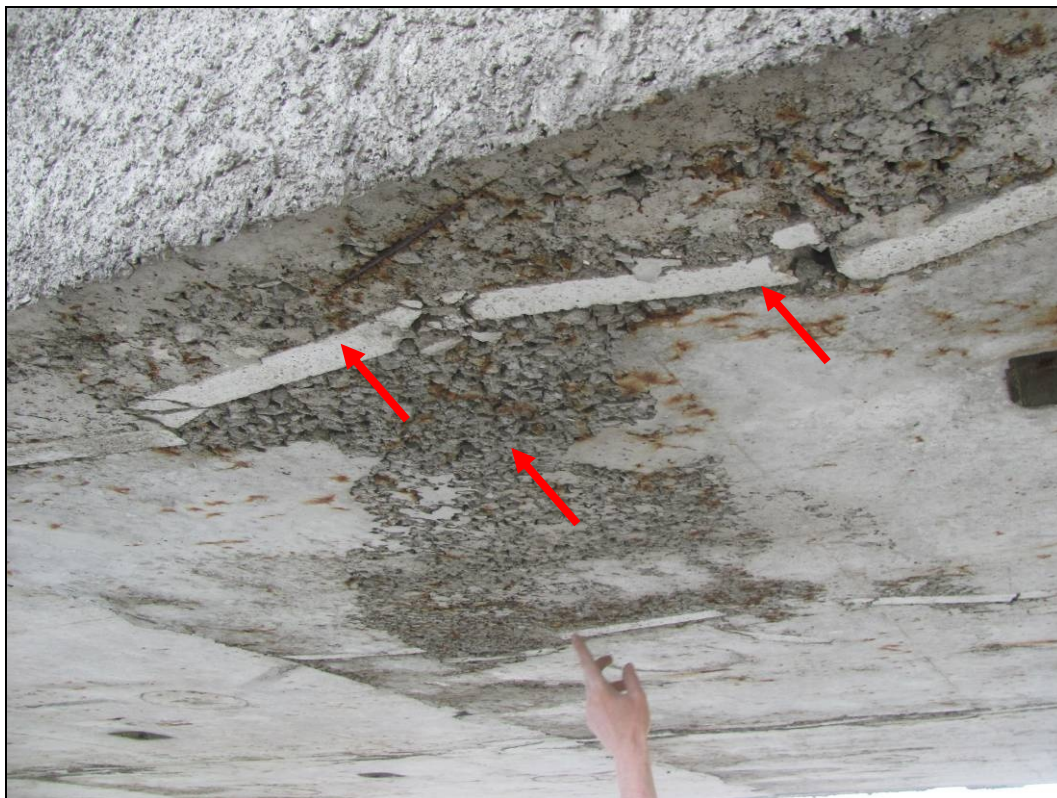
Foto 17: Na spodním líci komor, viditelná štěrková hnízda a místa a kde nebyl dostatečně ztuhl beton při výstavbě. Betonové distanční podložky (trámečky).

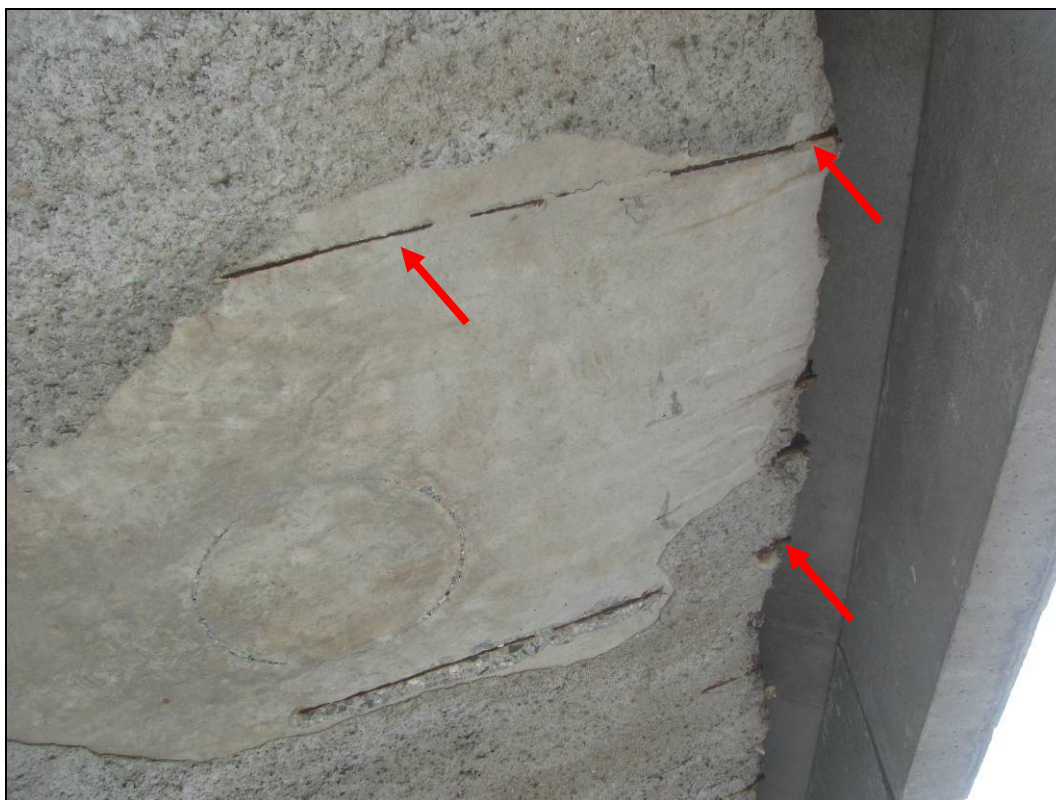
- d) Na koncích konzol příčného řezu je lokálně viditelná odkrytá výztuž, zde dochází k povrchové korozi této výztuže, typ P (škála viz kap 3.1), (viz foto 18 v Příloze 3).

Foto 18: Na koncích konzol místa s odpadlou vrstvou torkretu. Odhalená výztuž. Zde dochází k povrchové korozi výztuže.

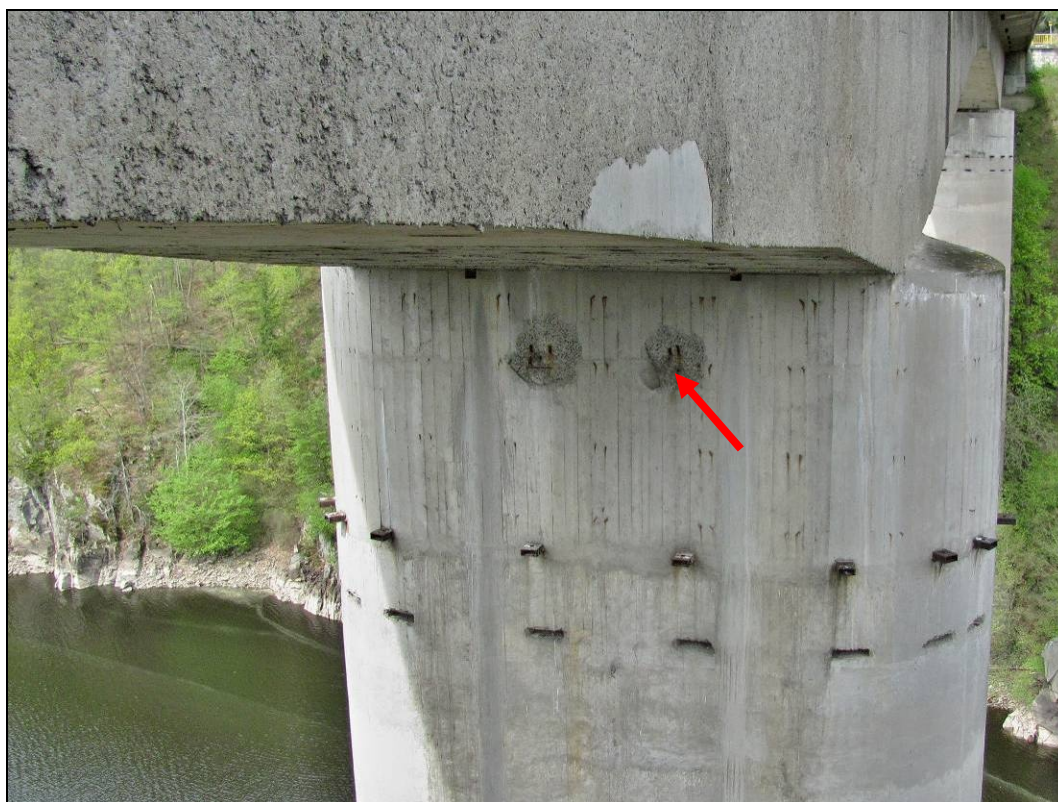
Foto 20: Detail hlavy pilíře P3, povrchová až silná koroze odhalené výztuže v horní části pilíře.

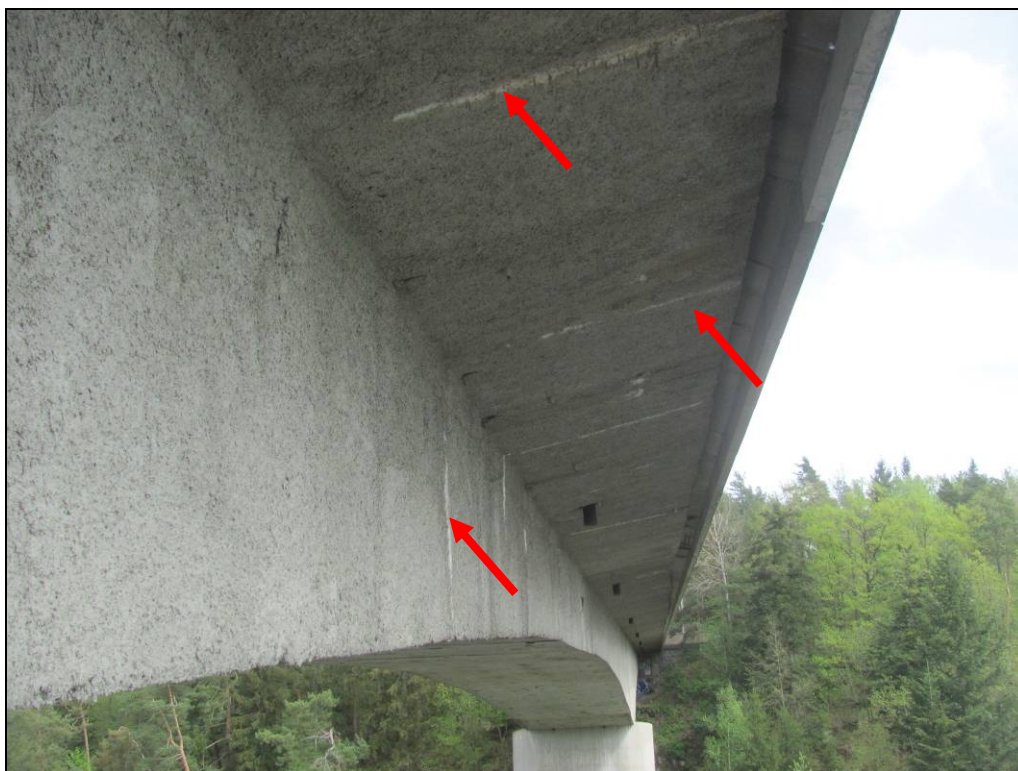
Foto 21: Návodní strana, pole 3. Bok komor a spodní líc konzol plošně zakryt vrstvou torkretu. Na spodním líci konzol místa s odpadlou vrstvou torkretu. Viditelné průsaky v místě pracovních spár.

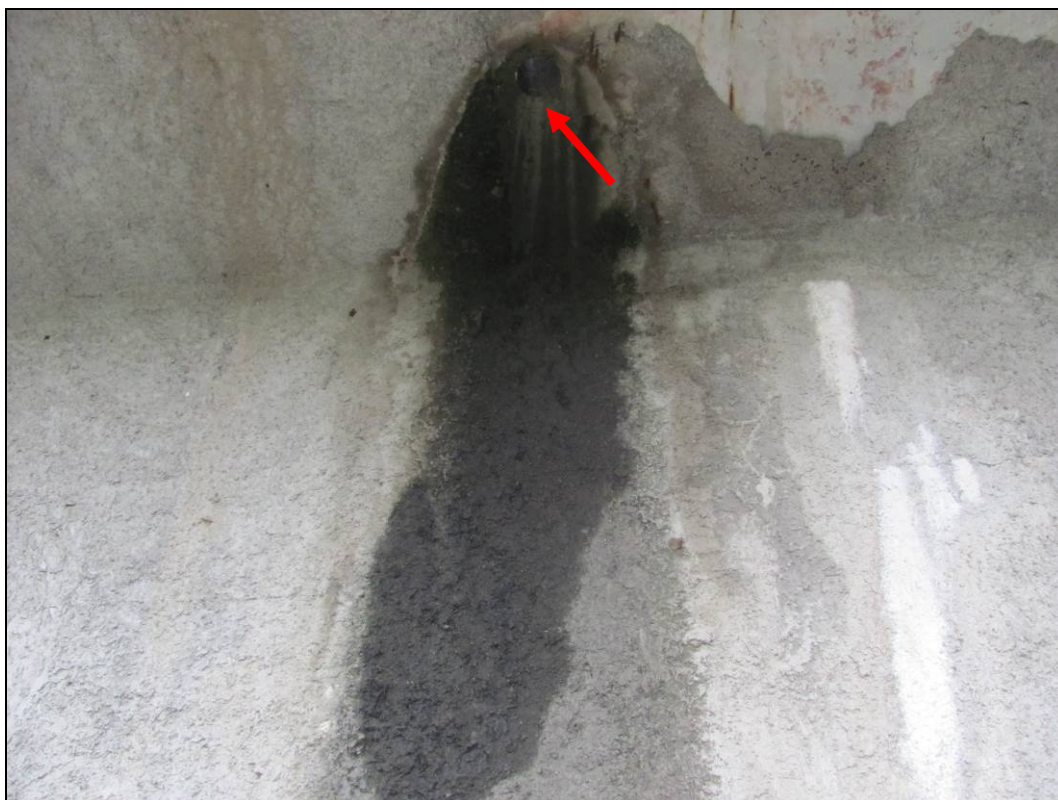
- e) Na povodní straně vlivem nefunkčního protékajícího odvodňovače dochází k zatékání na bok komory. Foto 22 a 23, Příloha 3.
- f) Uprostřed rozpětí se nachází zmonolitněný kloub, který je částečně zakryt torkretem. Na spodním líci komory dochází k odpadávání betonu na styku dvou sousedních konzol až do hloubky cca 70 mm. Dobetonovaná spára je lokálně porušena trhlinami do šířky 0,2 mm. V místě ulámaných hran jsou v odkryté dobetonované spáře vloženy betonové jádrové vývrty. Foto 26 a 27, Příloha 3.

Foto 23: Nefunkční odvodňovač, zatékání na bok komory. Povodní strana.

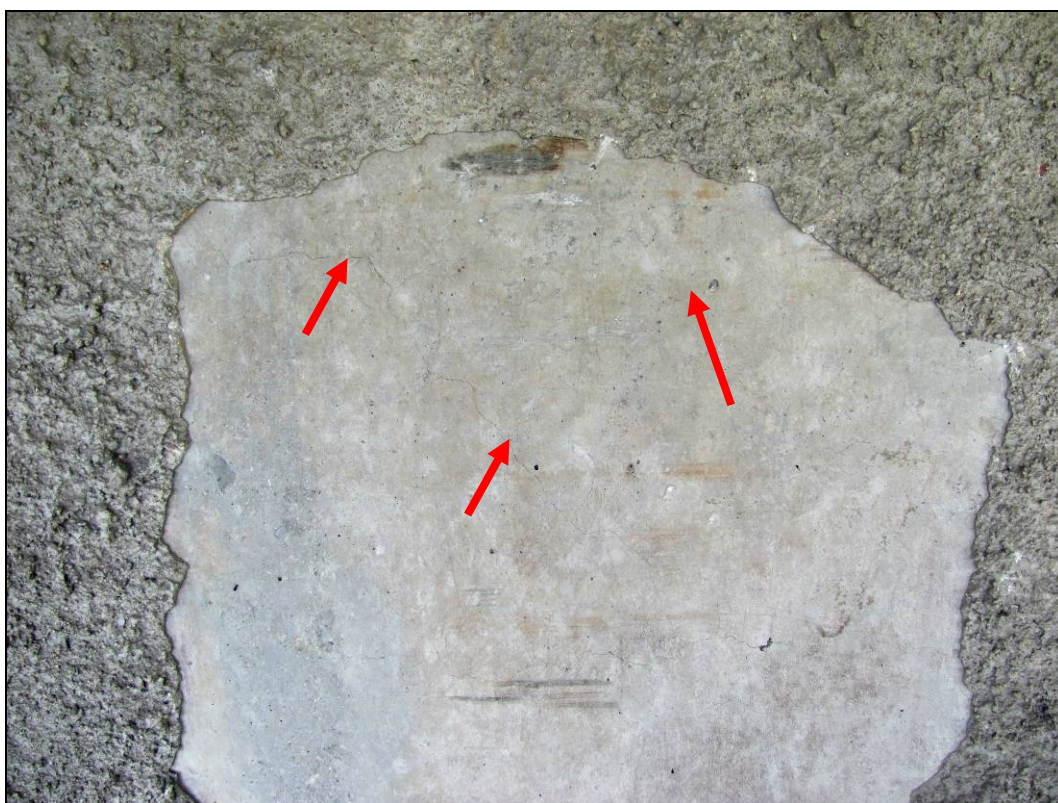
- c. lokálně jsou na bocích komor a zejména na spodním líci konzol příčného řezu již místa kompletně zbavená torkretu.
 - d. na povodní straně na boku komory v místě odpadlé vrstvy torkretu byly nalezeny sítě pravděpodobně smršťovacích trhlin šířky 0,1 mm.

Foto 24: Síť pravděpodobně smršťovacích trhlin šířky 0,1 mm na boku komory v místě odpadlé vrstvy torkretu (povodní strana).

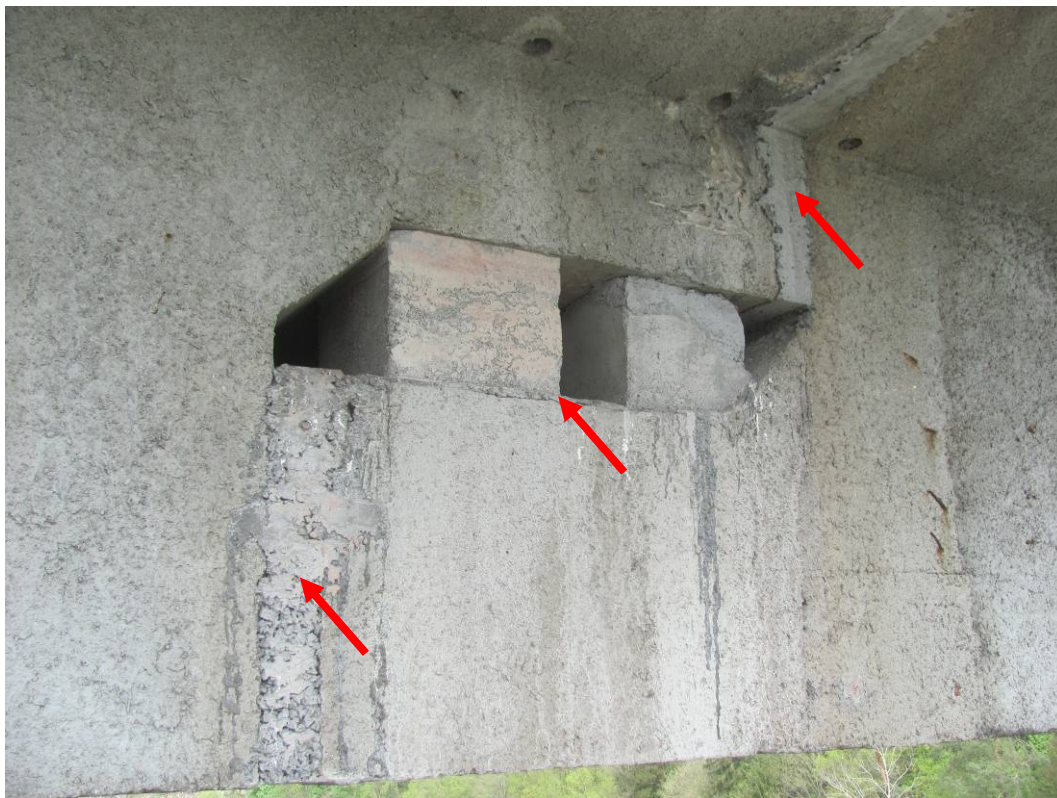
Foto 25: Návodní strana, pole 3. Detail zmonolitněného kloubu uprostřed rozpětí. Na površích nebyly nalezeny známky nějakého zjevného poškození, jako jsou např. trhliny, drcení betonu, nadměrné deformace.

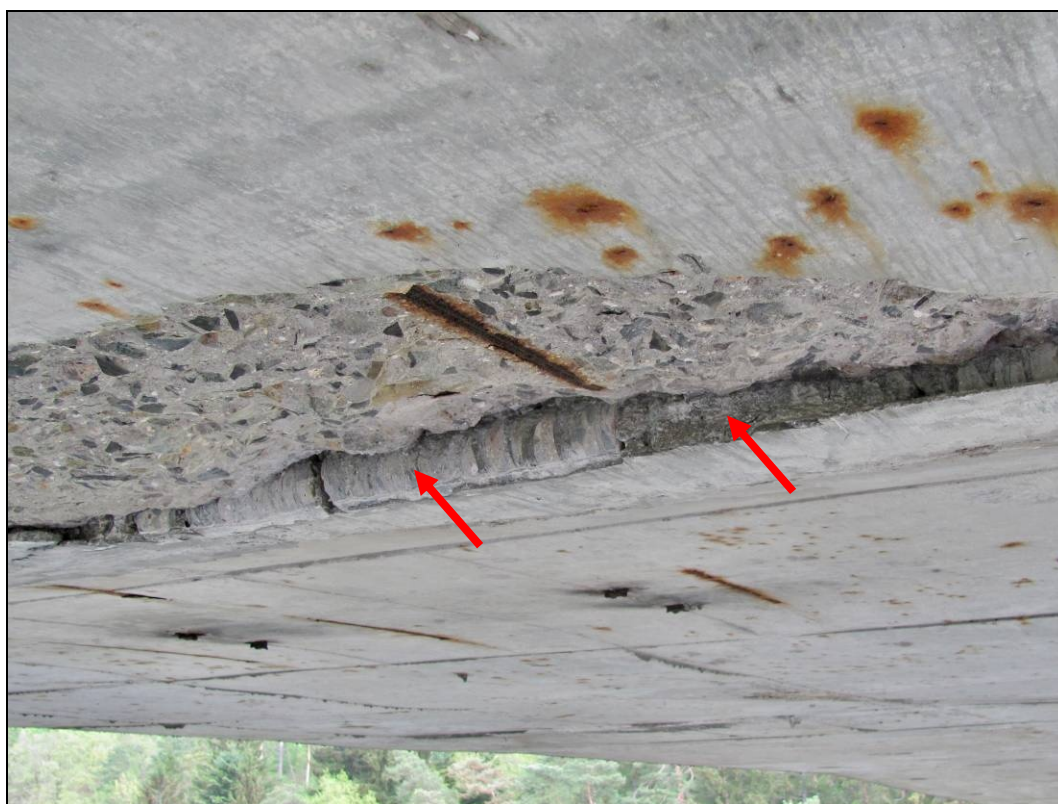
Foto 26: Pohled na spodní líc zmonolitněného kloubu. Dochází k ulamování hran betonu na styku dvou sousedních prvků až do hloubky cca 70 mm. Dobetonovaná spára je lokálně porušena trhlinami do šířky 0,2 mm. V místě ulámaných hran jsou v odkryté dobetonované spáře vloženy betonové jádrové vývrty.

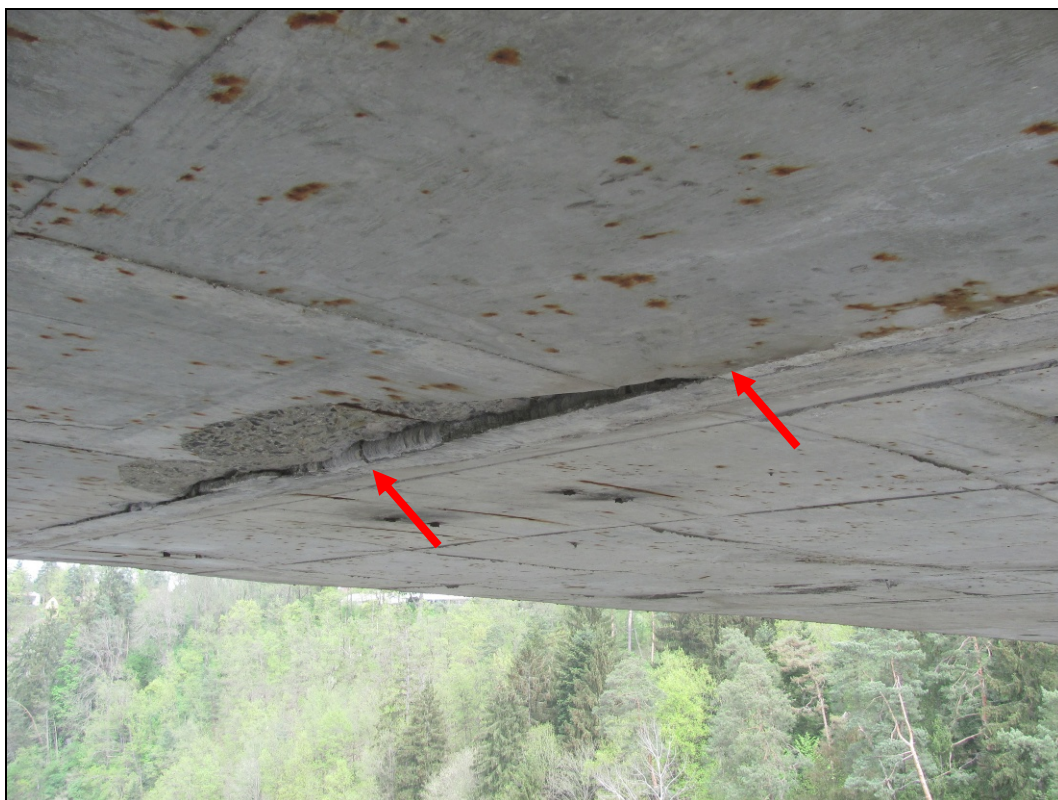
Foto 27: Pohled na spodní líc zmonolitněného kloubu. Dochází k ulamování hran betonu na styku dvou sousedních prvků až do hloubky cca 70 mm. Dobetonovaná spára je lokálně porušena trhlinami do šířky 0,2 mm. V místě ulámaných hran jsou v odkryté dobetonované spáře vloženy betonové jádrové vývrty.

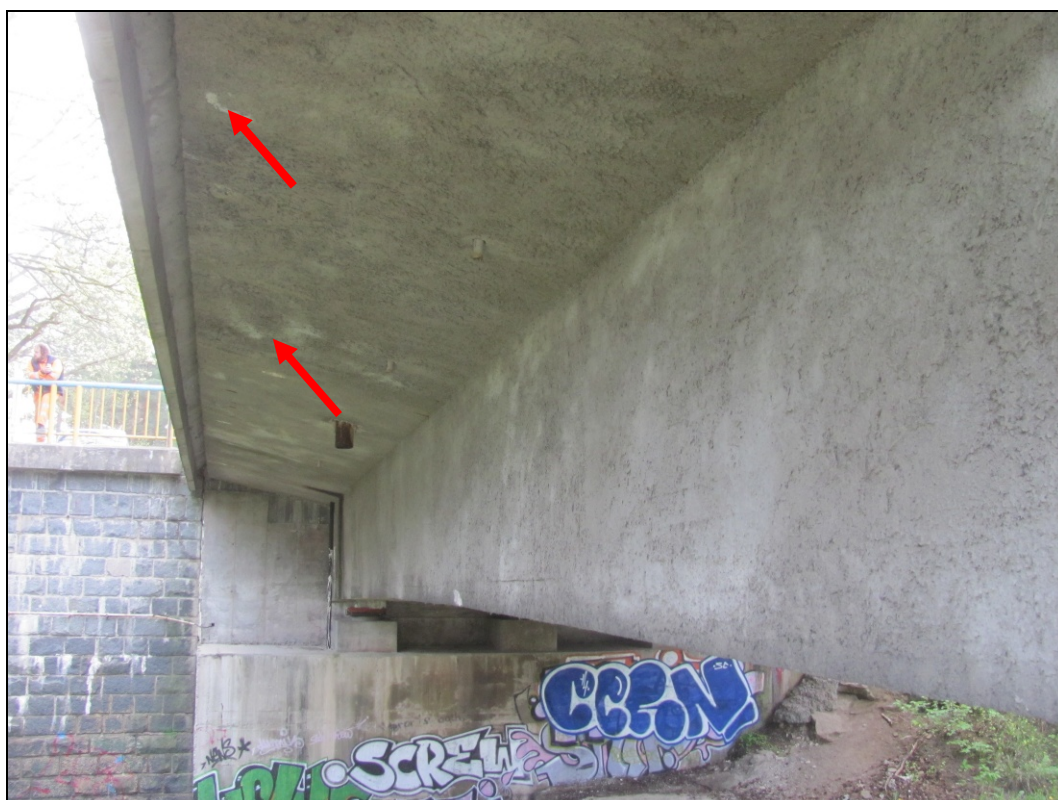
Foto 32: Na spodním líci konzoly viditelné výkvěty.

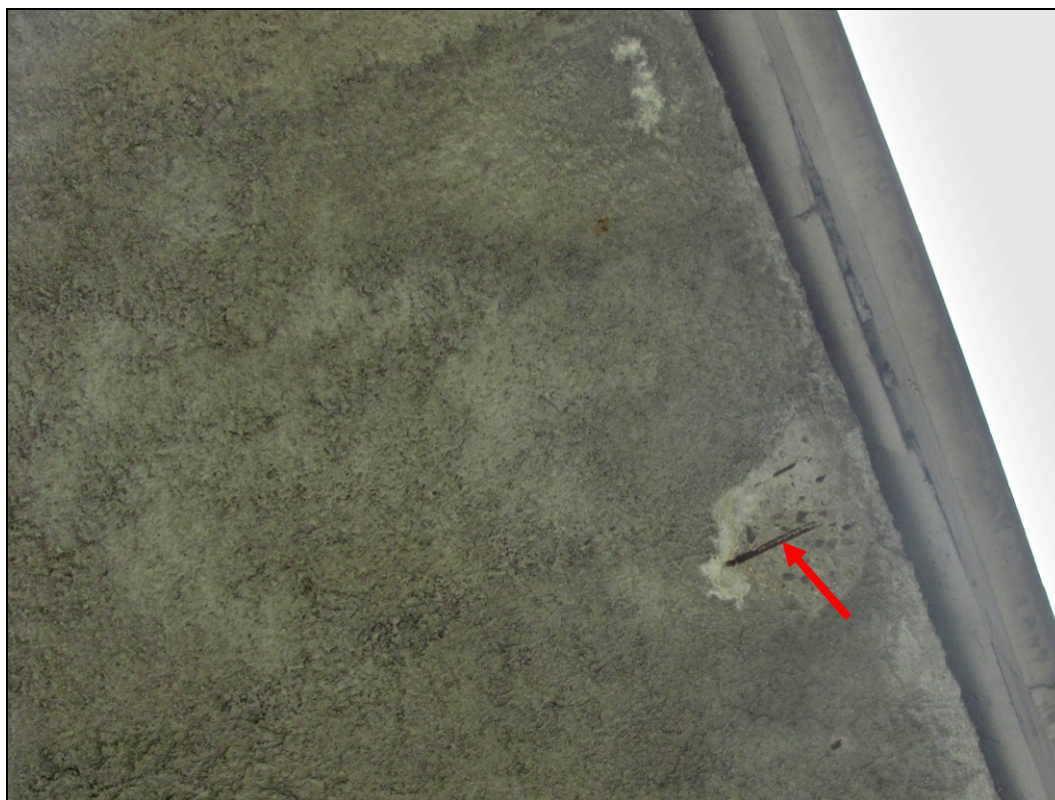
Foto 33: Na koncích konzol místa s odpadlou vrstvou torkretu. Odhalená výztuž vlivem odpadlé krycí vrstvy. Zde dochází k povrchové korozi výztuže.

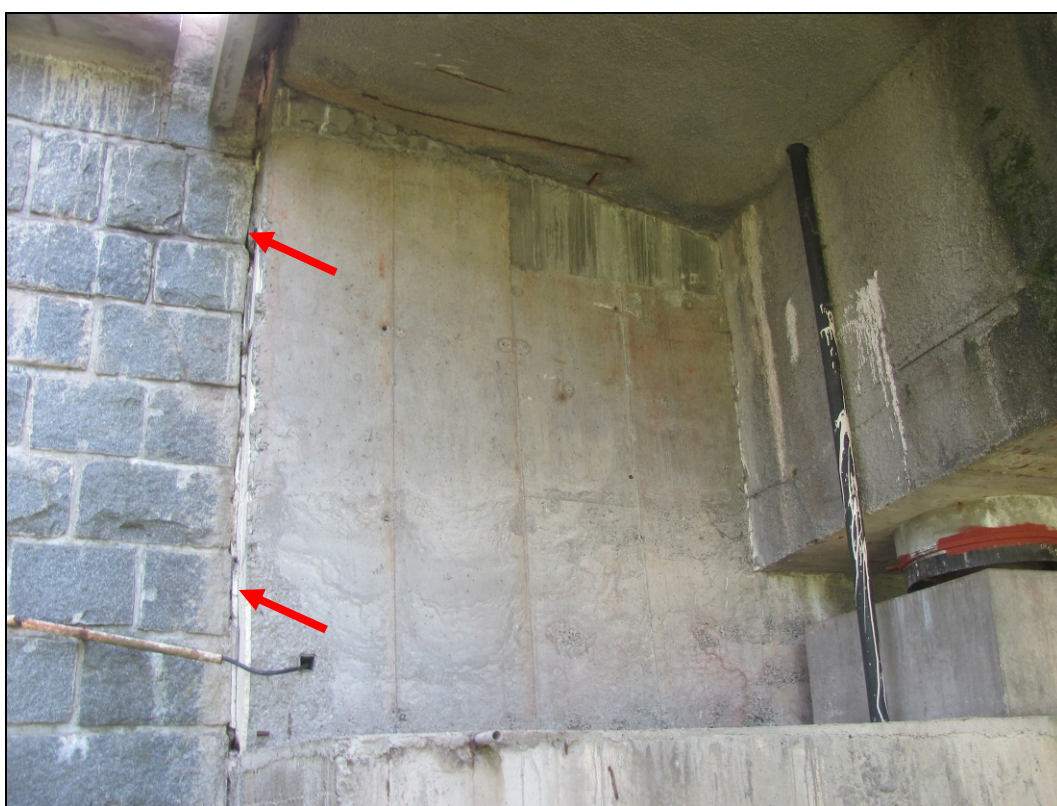
Foto 36: Dilatační spára mezi nosnou konstrukcí a kamenným křídlem.
Viditelné výluhy po průsacích. V době prohlídky neaktivní.

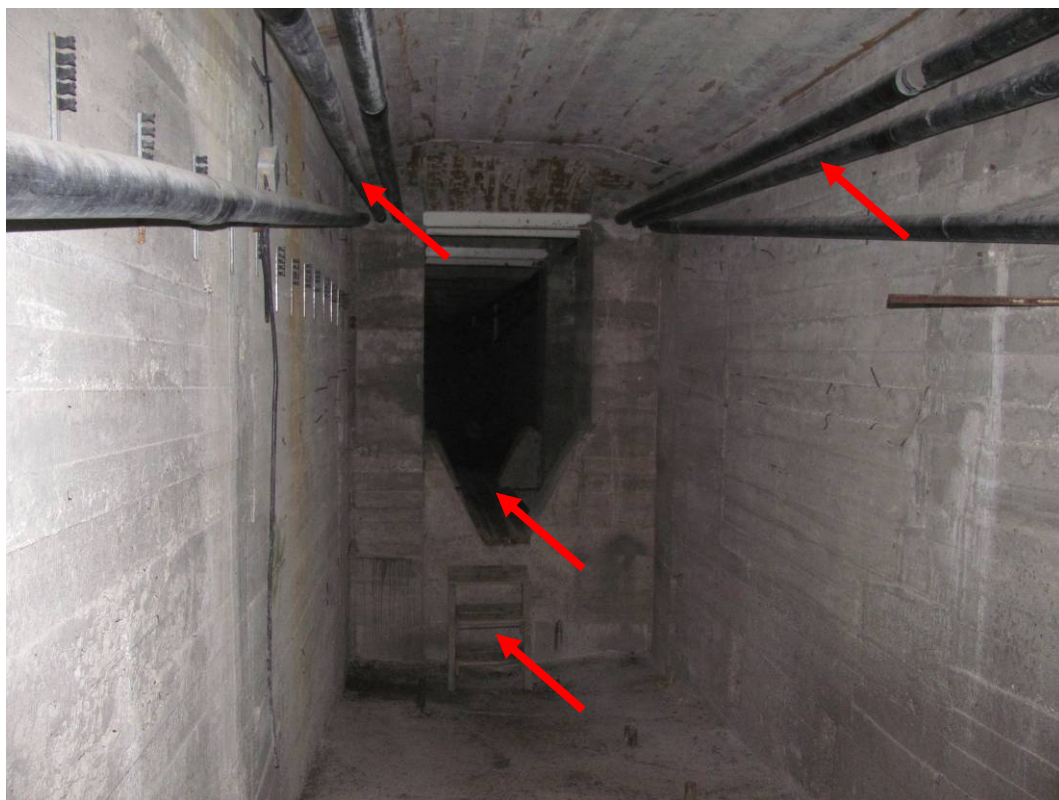
- l) Dřevěná schodiště a lávky umožňující průchod nad pilíři jsou nestabilní a dochází k jejich rozpadání. To samé platí o poklopech nad dutými pilíři, které jsou zakryty pouze dřevěnou deskou. Vnitřní prostor pilířů nebyl vzhledem k bezpečnosti přístupu prohlížen.

Foto 40: Detail interiéru komory 1. Viditelná volná předpínací lana. Nestabilní schodiště a lávky umožňující přechod mezi jednotlivými poli nad pilířem.

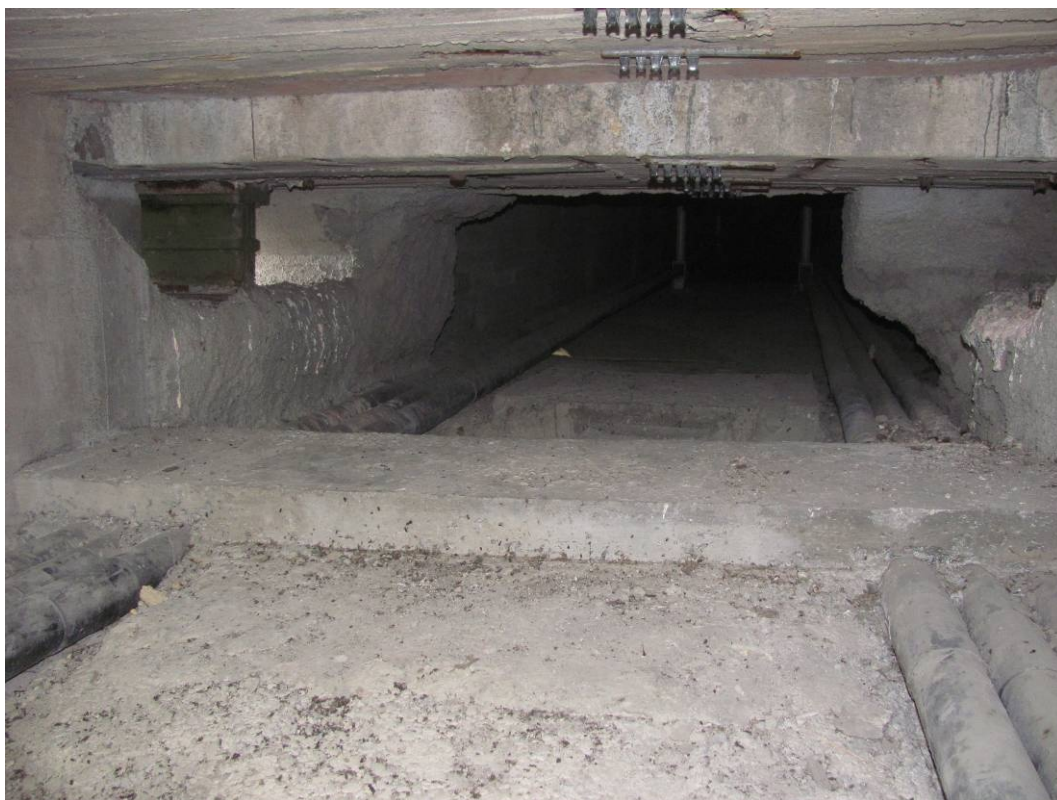
- i) Velmi omezeně dochází k povrchové korozi kovových deviátorů typu P (škála viz kap 3.1).
- j) V oblasti zmonolitněného kloubu uprostřed rozpětí pole 2 nebyly nalezeny žádné výraznější poruchy (trhliny, drcení betonu, deformace, atd.). Foto 41, Příloha 3.

Foto 41: Detail zmonolitněného kloubu v poli 2.

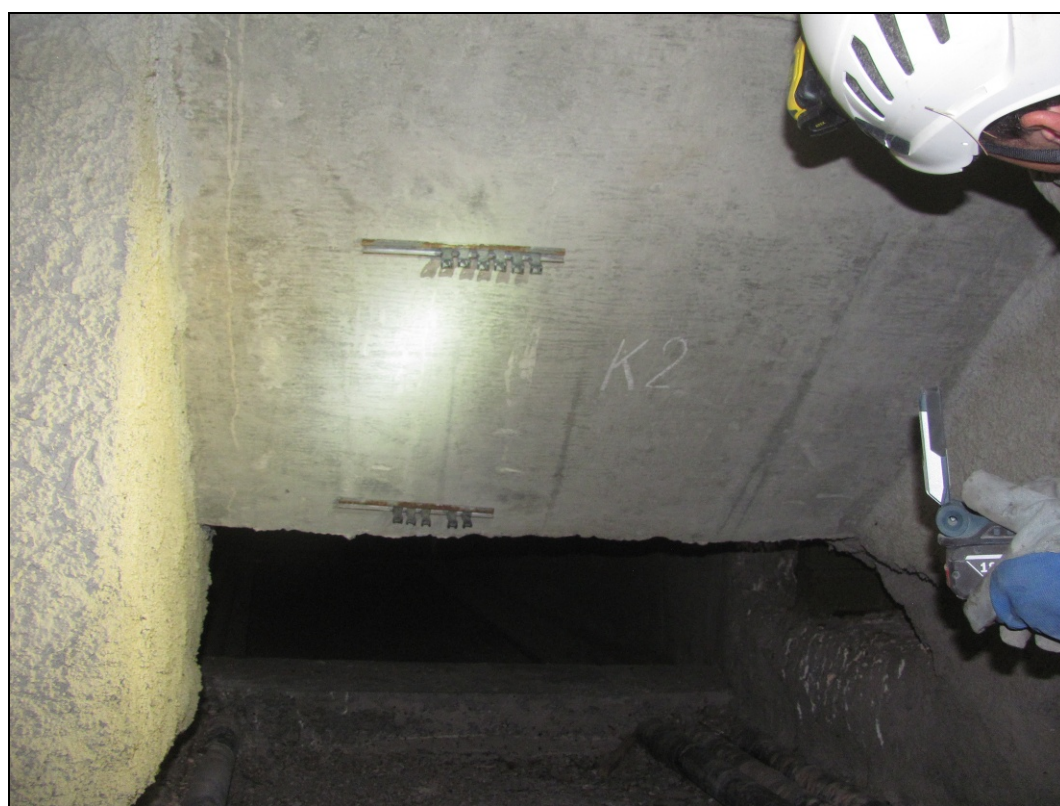
- k) V oblasti zmonolitněného kloubu uprostřed rozpětí pole 3 byly v kotevním příčném prahu nalezeny svislé a příčné trhliny šíře 0,1 - 0,35 mm. Poloha těchto trhlín rámcově koresponduje s polohou výztuže. Trhliny se nacházejí pouze na čele příčníku a 2 z těchto trhlín (šíře 0,1 – 0,2 mm) zabíhají cca 1 m v podhledu směrem k bývalému kloubu. Foto 42 - 44, Příloha 3. Poloha viz Příloha 1.

Foto 42: Detail zmonolitněného kloubu v poli 3. V čele příčnicku sít' trhlín.

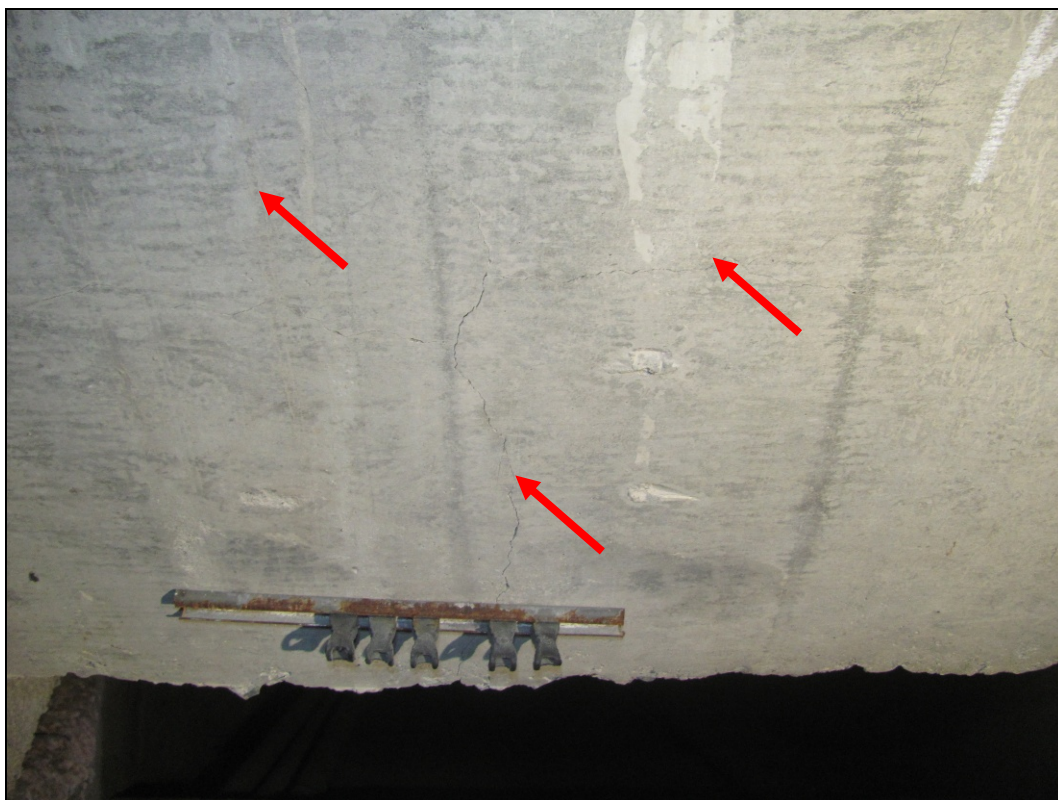
Foto 43: Detail příčnicku u zmonolitněného kloubu v poli 3.
Trhliny šířky 0,1 – 0,35 mm.

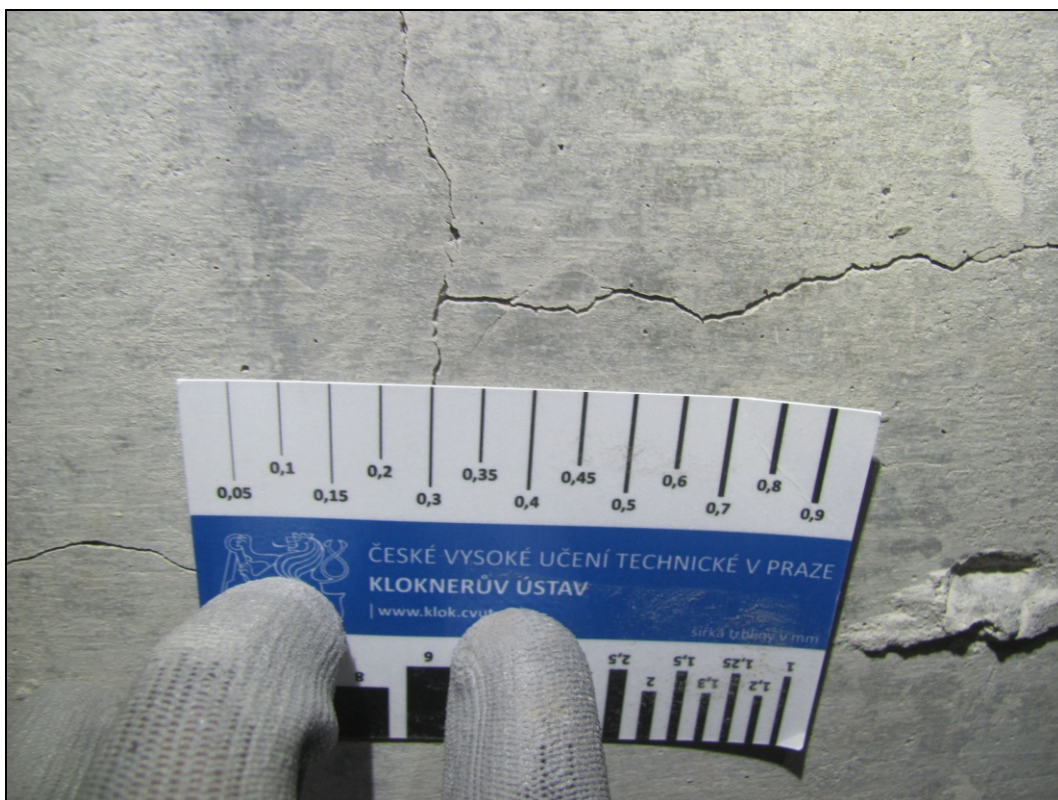
Foto 44: Detail příčnicku u zmonolitněného kloubu v poli 3.
Měření šířky trhlin. Trhliny šířky 0,1 – 0,35 mm.
