**Expertní zpráva č.
1500 J 052**

Datum vydání zprávy
29. června 2015

Objednatel: Správa a údržba silnic Jihočeského kraje
příspěvková organizace
Nemanická 2133/10
České Budějovice, 370 10

**STAVEBNĚ TECHNICKÝ PRŮZKUM NOSNÉ MOSTNÍ KONSTRUKCE
EV. Č. 121-006 PŘES OTAVU**

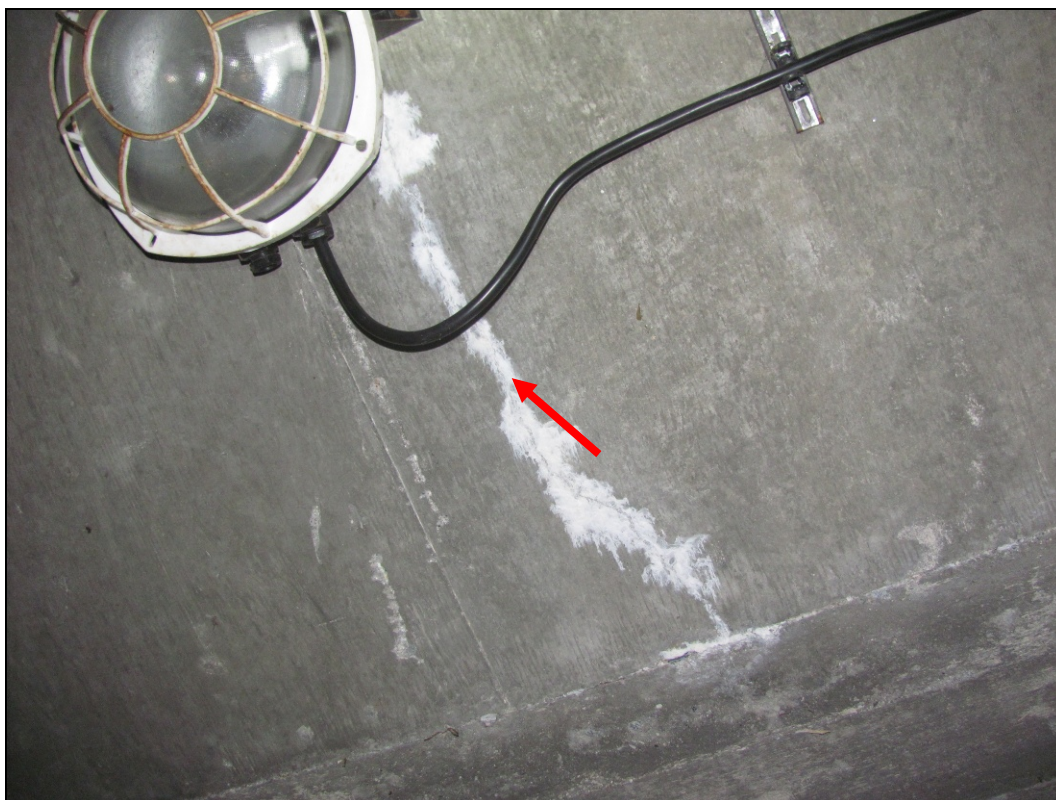
- f) Lokálně lze na kotevních příčných prazích nalézt svislé trhliny šířky 0,05 - 0,15 mm, v jednom místě až 0,2 mm. U části trhlín výluhy vlivem průsaků. V době prohlídky neaktivních. Poloha viz Příloha 1. Foto 47, Příloha 3.

Foto 47: Detail trhliny šířky 0,05 – 0,15 mm v jednom z příčných kotevních prahů. Výluhy vlivem průsaků. V době prohlídky neaktivní.

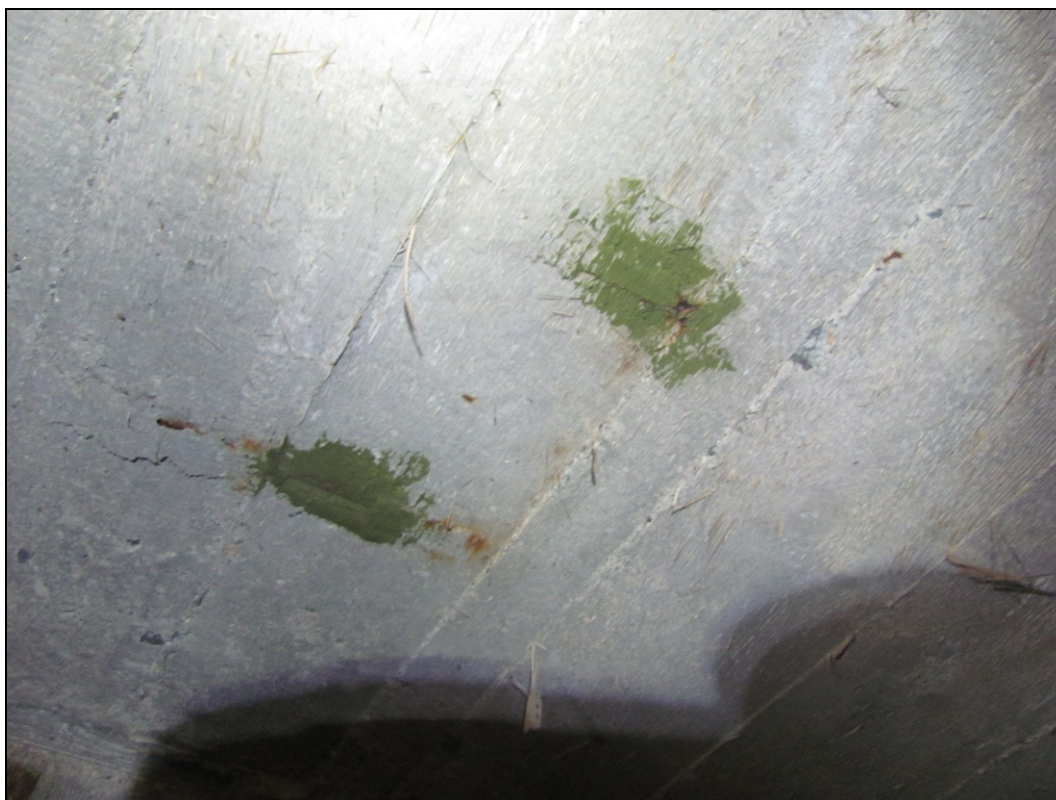
- e) Zejména na horním líci komory (v podhledu) je pozorovatelná výztuž s velmi malým či nulovým krytím, zde dochází k povrchové, velmi omezeně až až silné korozi této výztuže, typ P a S (škála viz kap 3.1). Část této výztuže je již opatřena nátěrem.

Foto 49: Interiér komory 2, lokálně viditelná koroze výztuže.
Již opatřeno nátěrem.

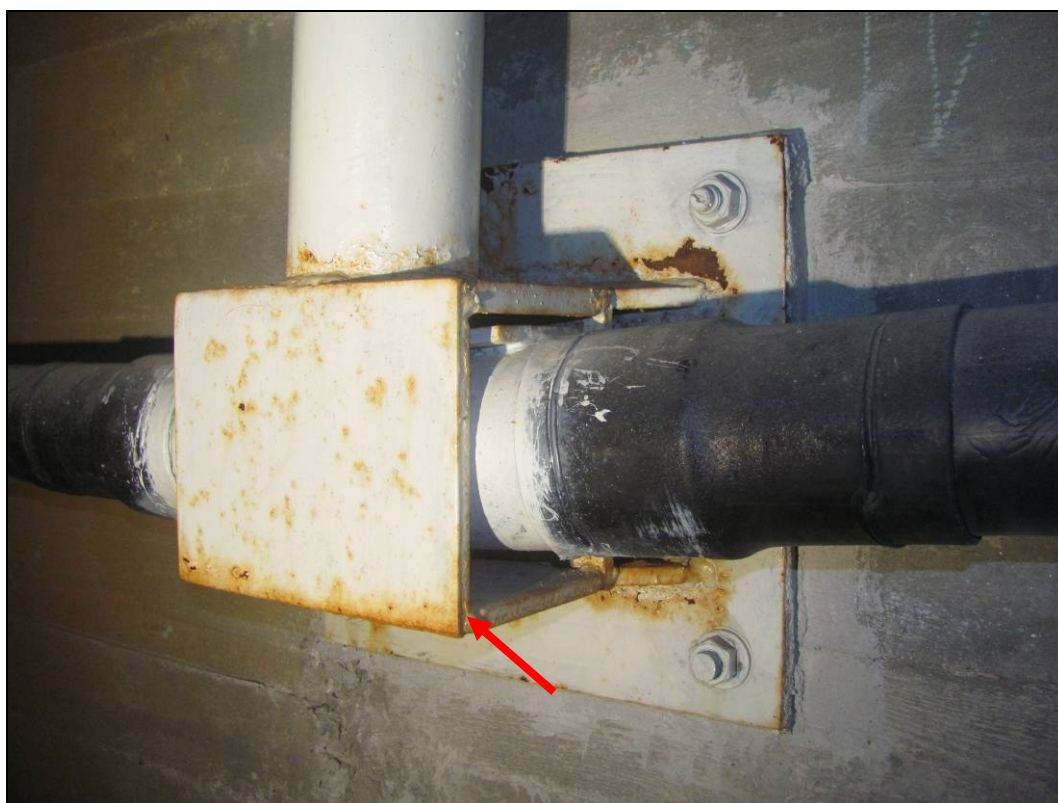
Foto 50: Detail lokální koroze deviátorů, degradace nátěru.

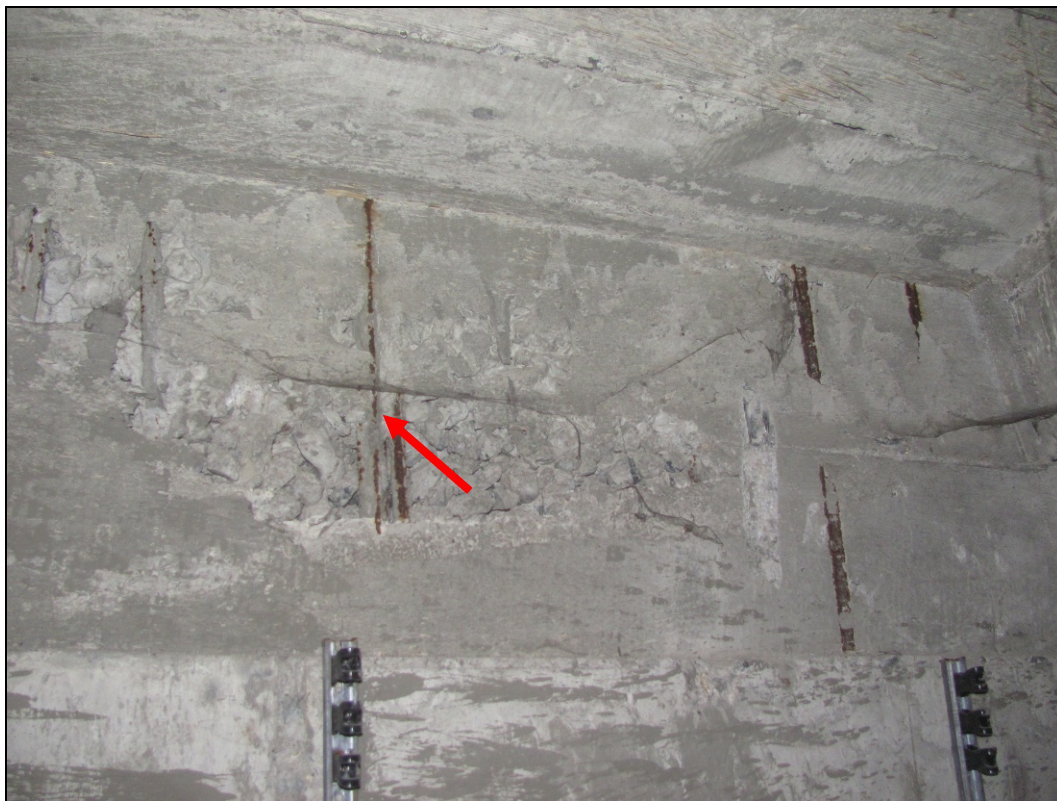
- a) Lokální degradace betonu typu M až S (škála viz kap 3.1).
- b) Na vnitřních površích komor jsou pozorovatelné nerovnosti vzniklé deformací bednění. Jedná se o vadu provedení.
- c) Na vnitřních površích komor lze nalézt místa, kde vlivem netěsností v bednění přeteklo cementové mléko, dále pak nedohutněná místa s odhaleným hrubým kamenivem. Jedná se o vadu provedení. Foto 53, Příloha 3.

Foto 53: Detail štěrkových hnízd na boku komory.
Povrchová korozí odhalené výztuže.

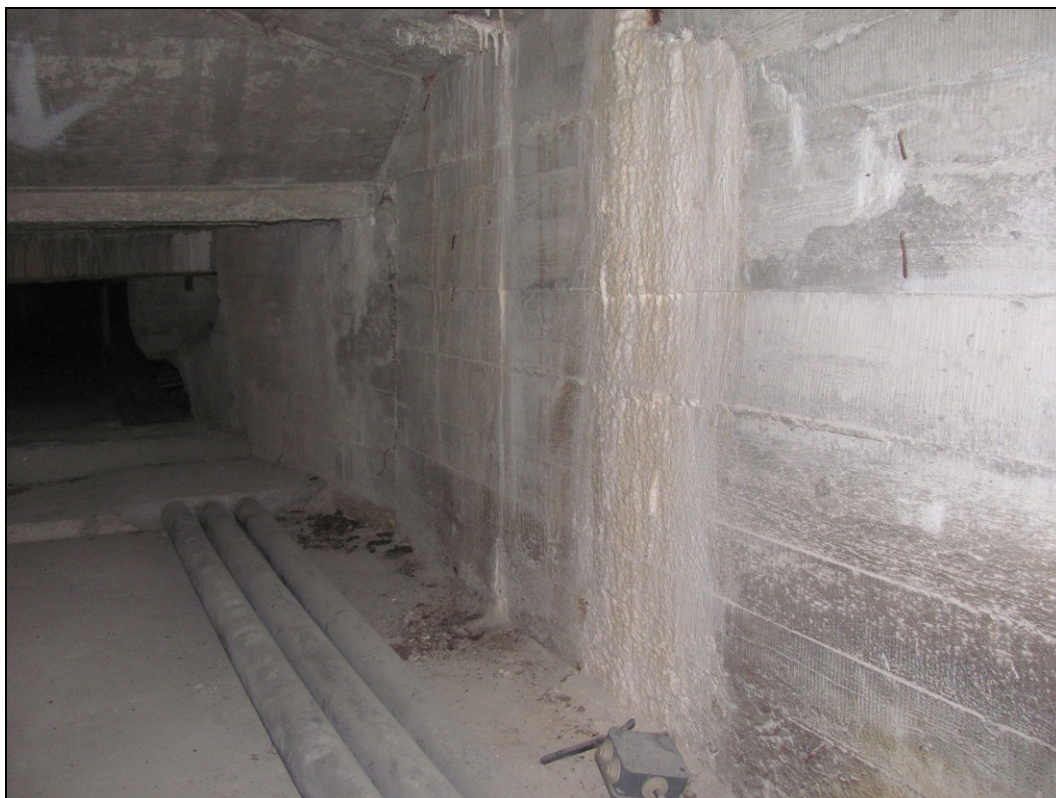
Foto 54: Výluhy způsobené zatékáním z vozovky.
V době prohlídky neaktivní.

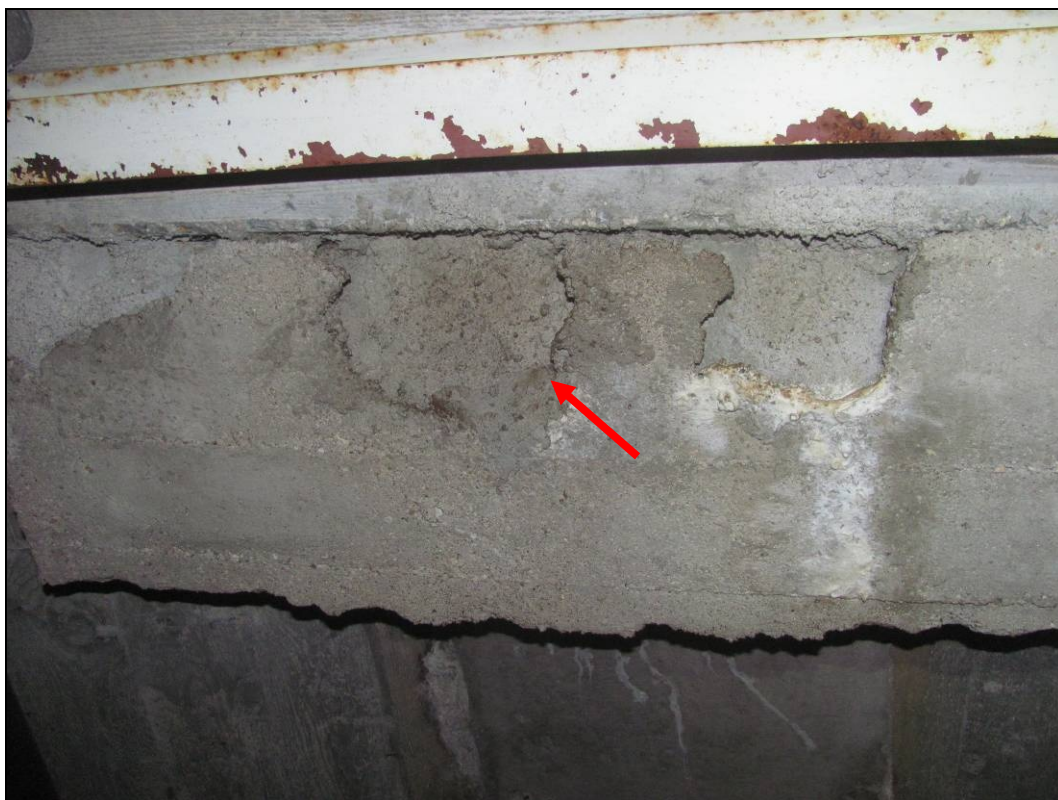
Foto 55: Nprobetonované kotvy v příčném kotevním prahu.

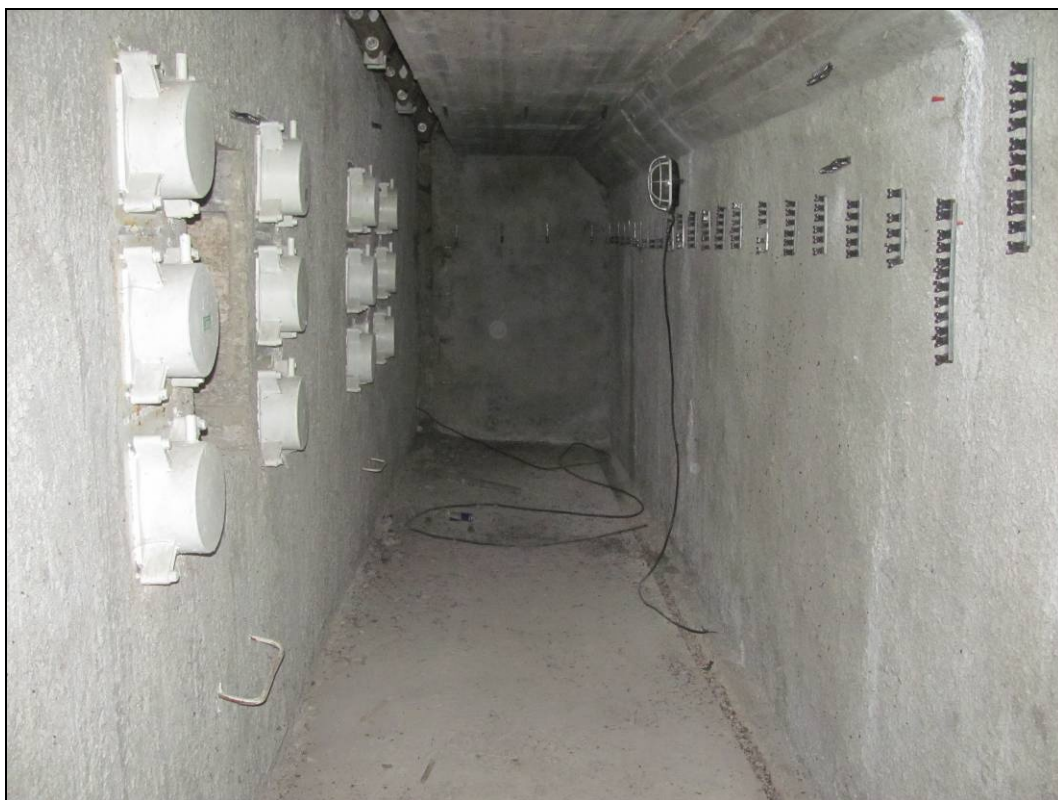
Foto 56: Pohled do komory pod mostním závěrem, Zvíkovské Podhradí.
Lokální výluhy způsobené zatékáním. V době prohlídky neaktivní.

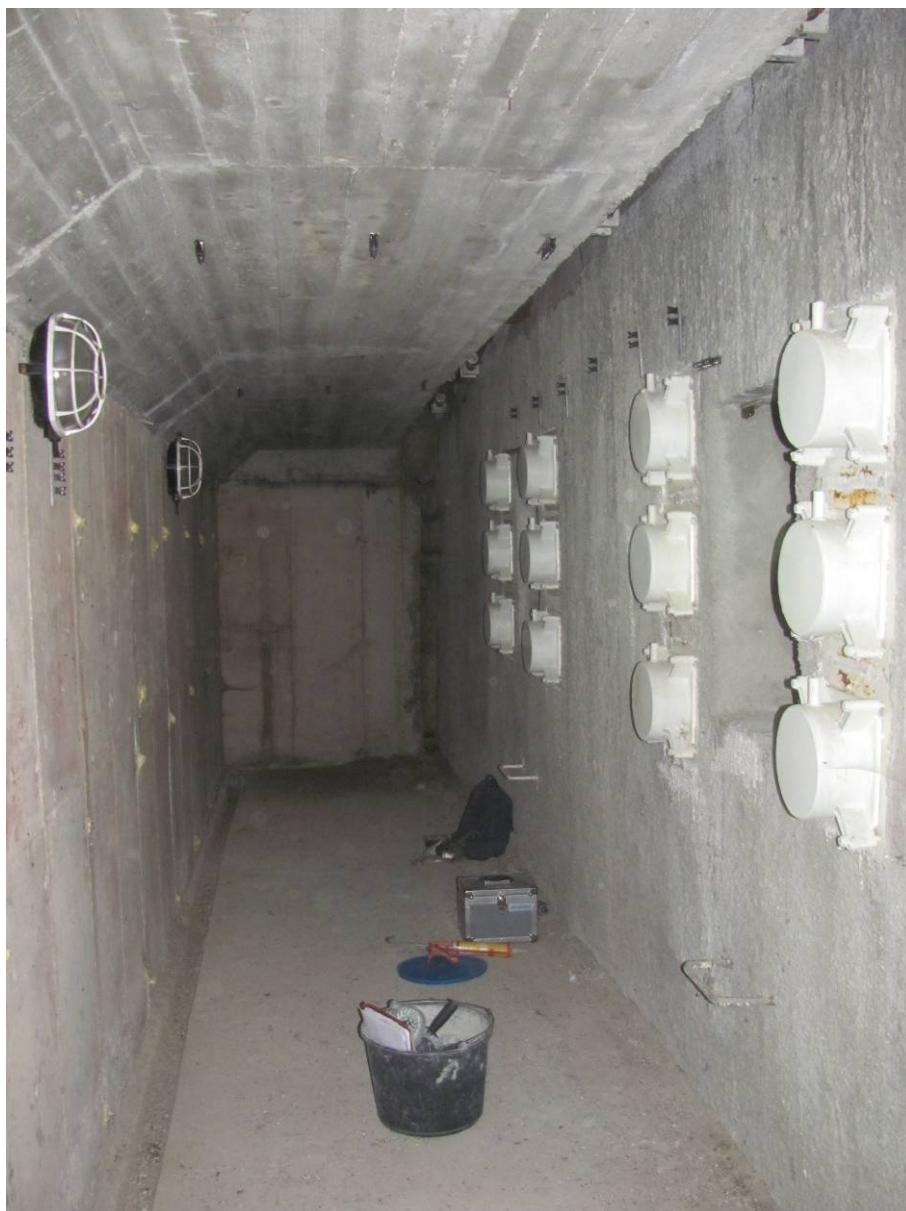
Foto 57: Pohled do komory pod mostním závěrem, Varvažov.
Lokální výluhy způsobené zatékáním. V době prohlídky neaktivní.

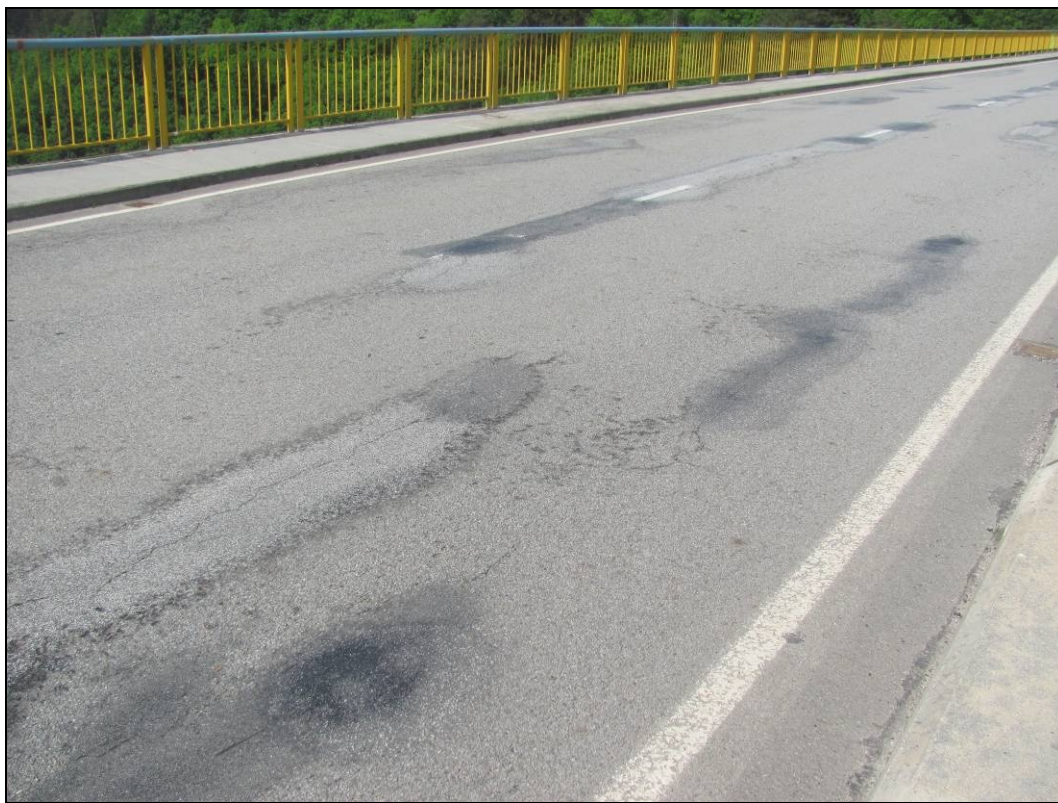
Foto 59: Zapravené výtluky na vozovce v asfaltobetonové vrstvě, trhliny a vyjeté koleje.

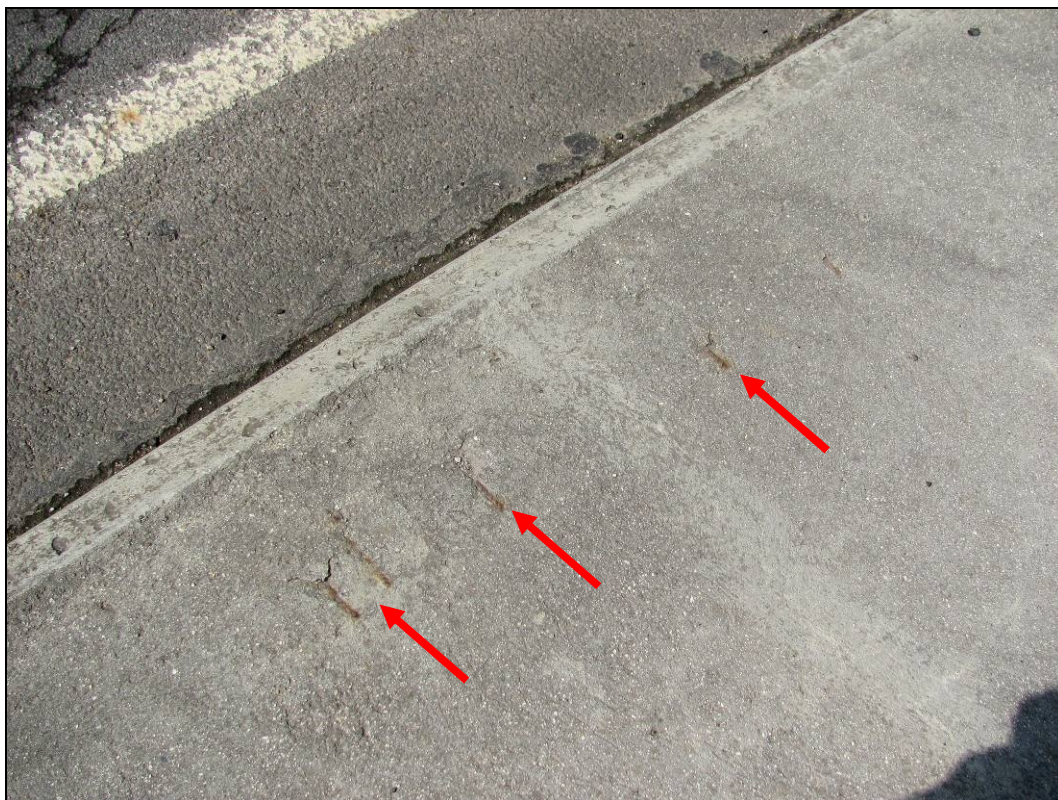
Foto 60: Detail vrchního líce chodníku, nedostatečné krytí výztuže a její koroze.

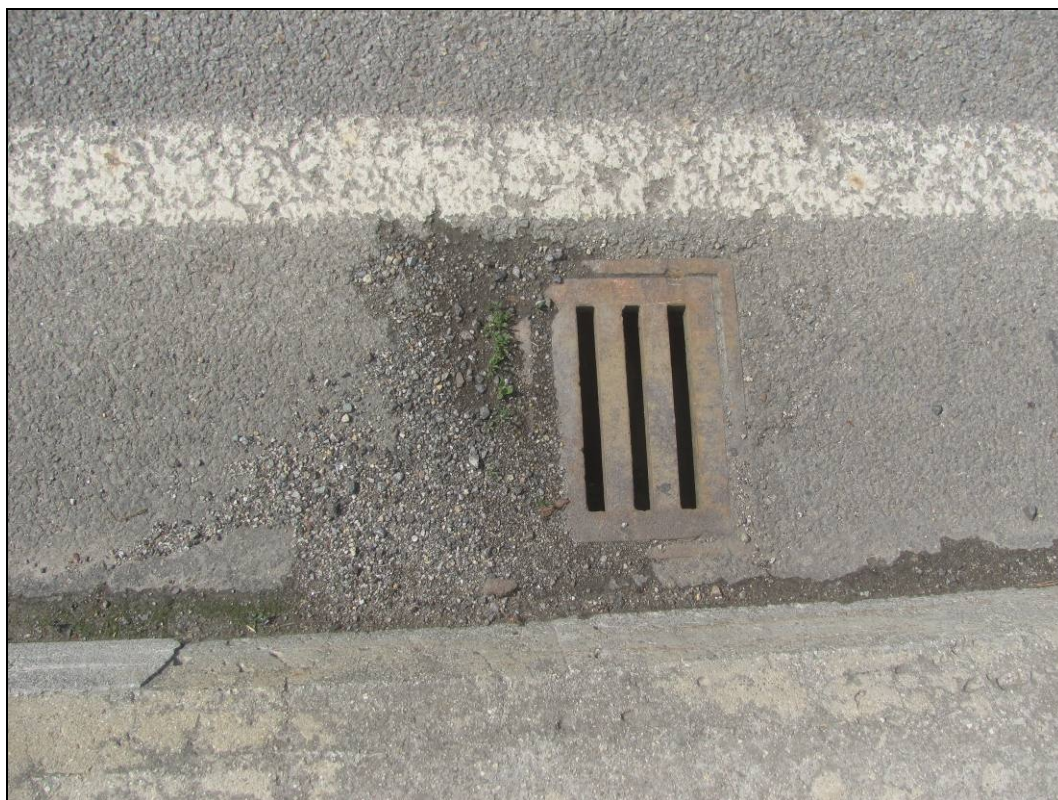
Foto 61: Detail částečně ucpaného vtoku odvodňovače.
