**Expertní zpráva č.  
1500 J 073**

**Datum vydání zprávy**  
15. června 2015

**STAVEBNĚ TECHNICKÝ PRŮZKUM NOSNÉ MOSTNÍ KONSTRUKCE  
EV. Č. 121-007 PŘES VLTAVU**

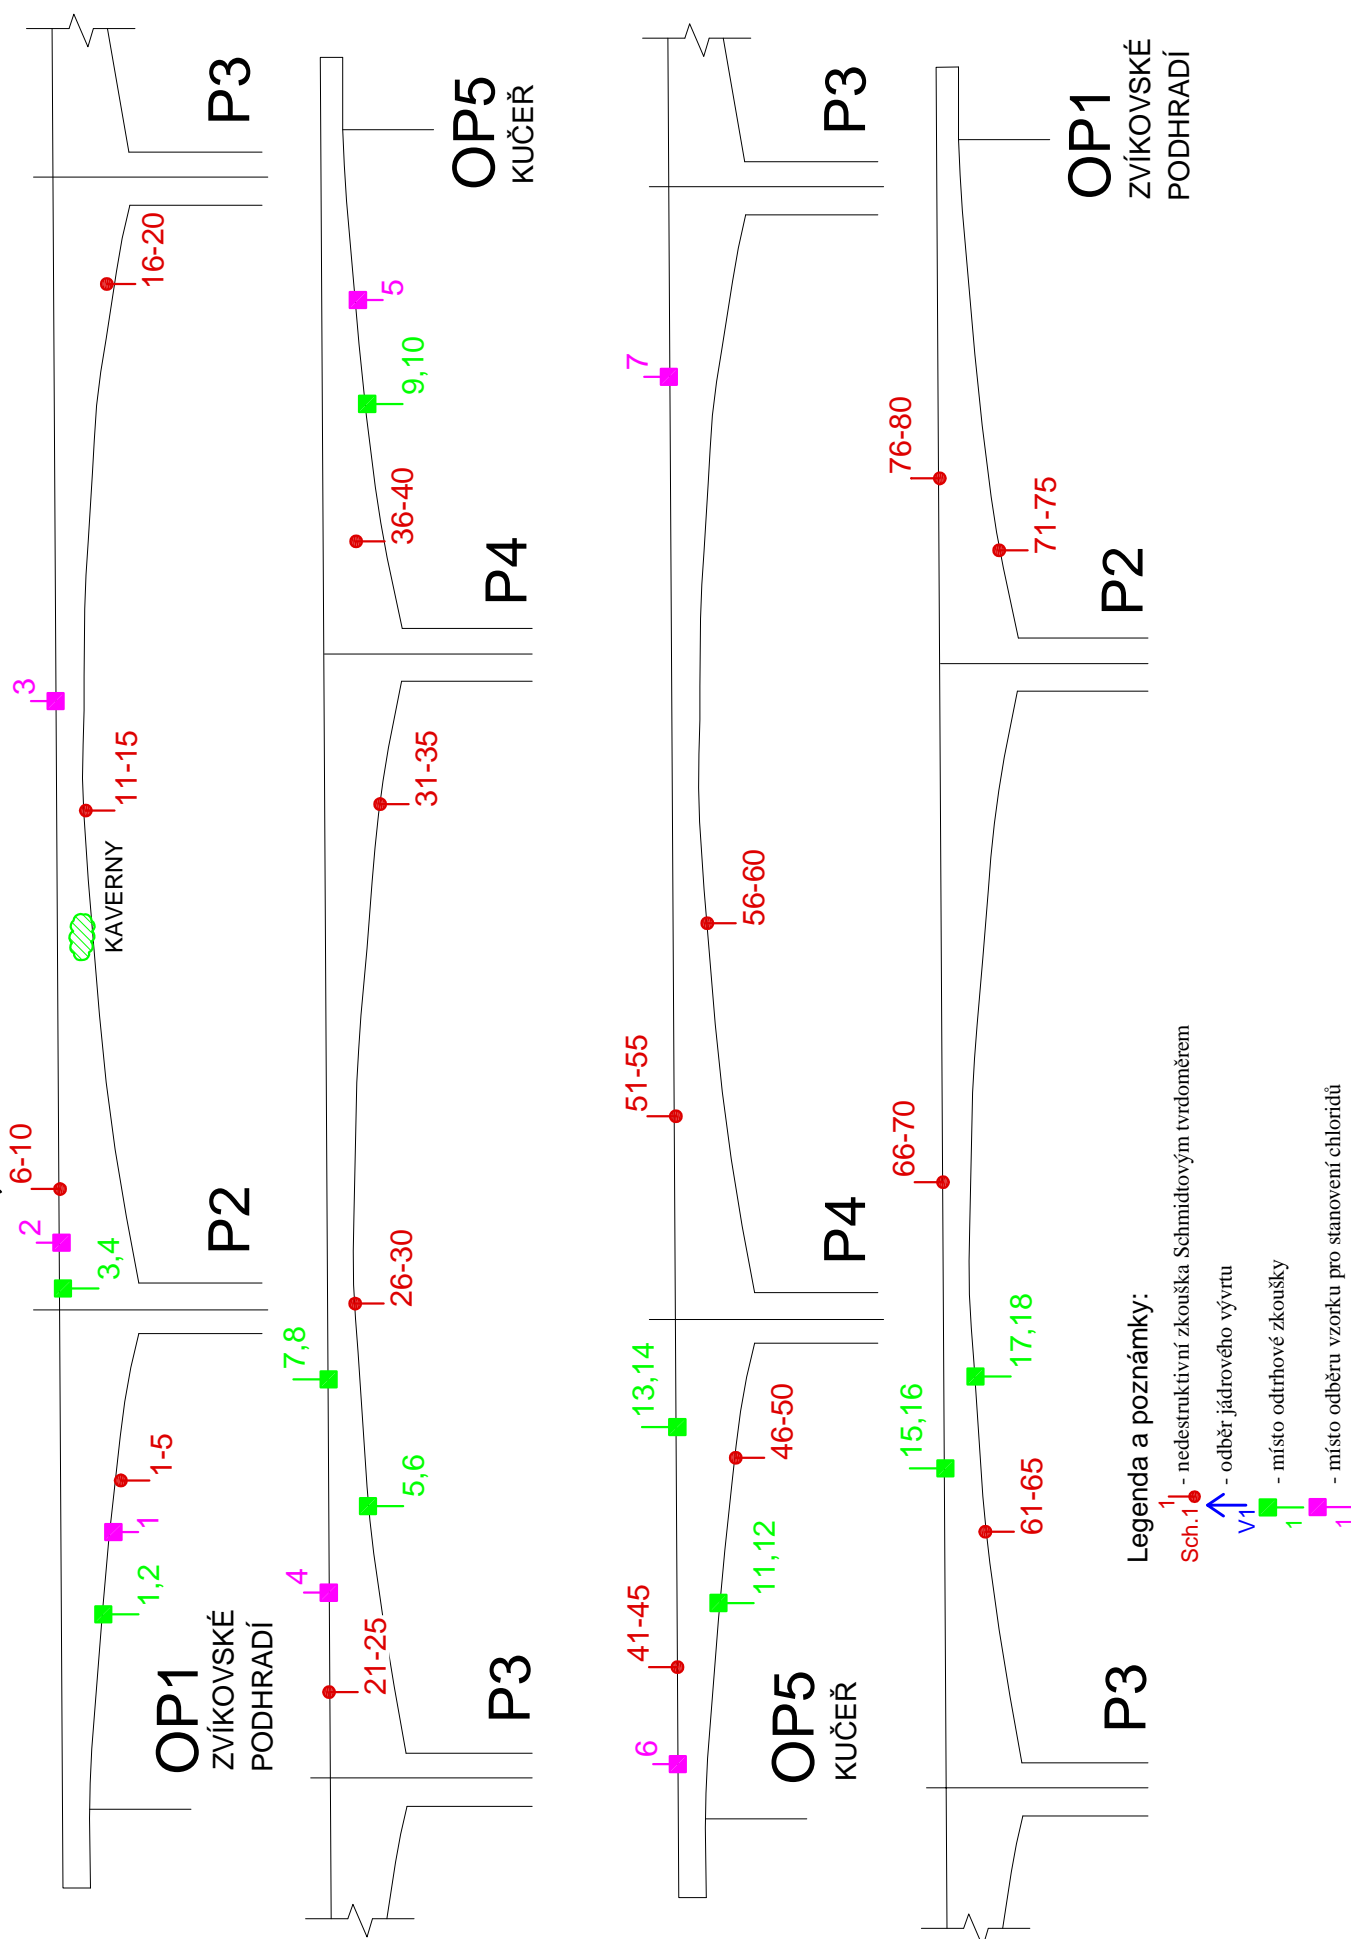
## Příloha 1.2

ZACHYCENY NEJVÝRAZNĚJŠÍ PORUCHY NA SPODNÍM LÍCI NOSNÉ KONSTRUKCE A  
OPĚRÁCH A PILÍŘÍCH

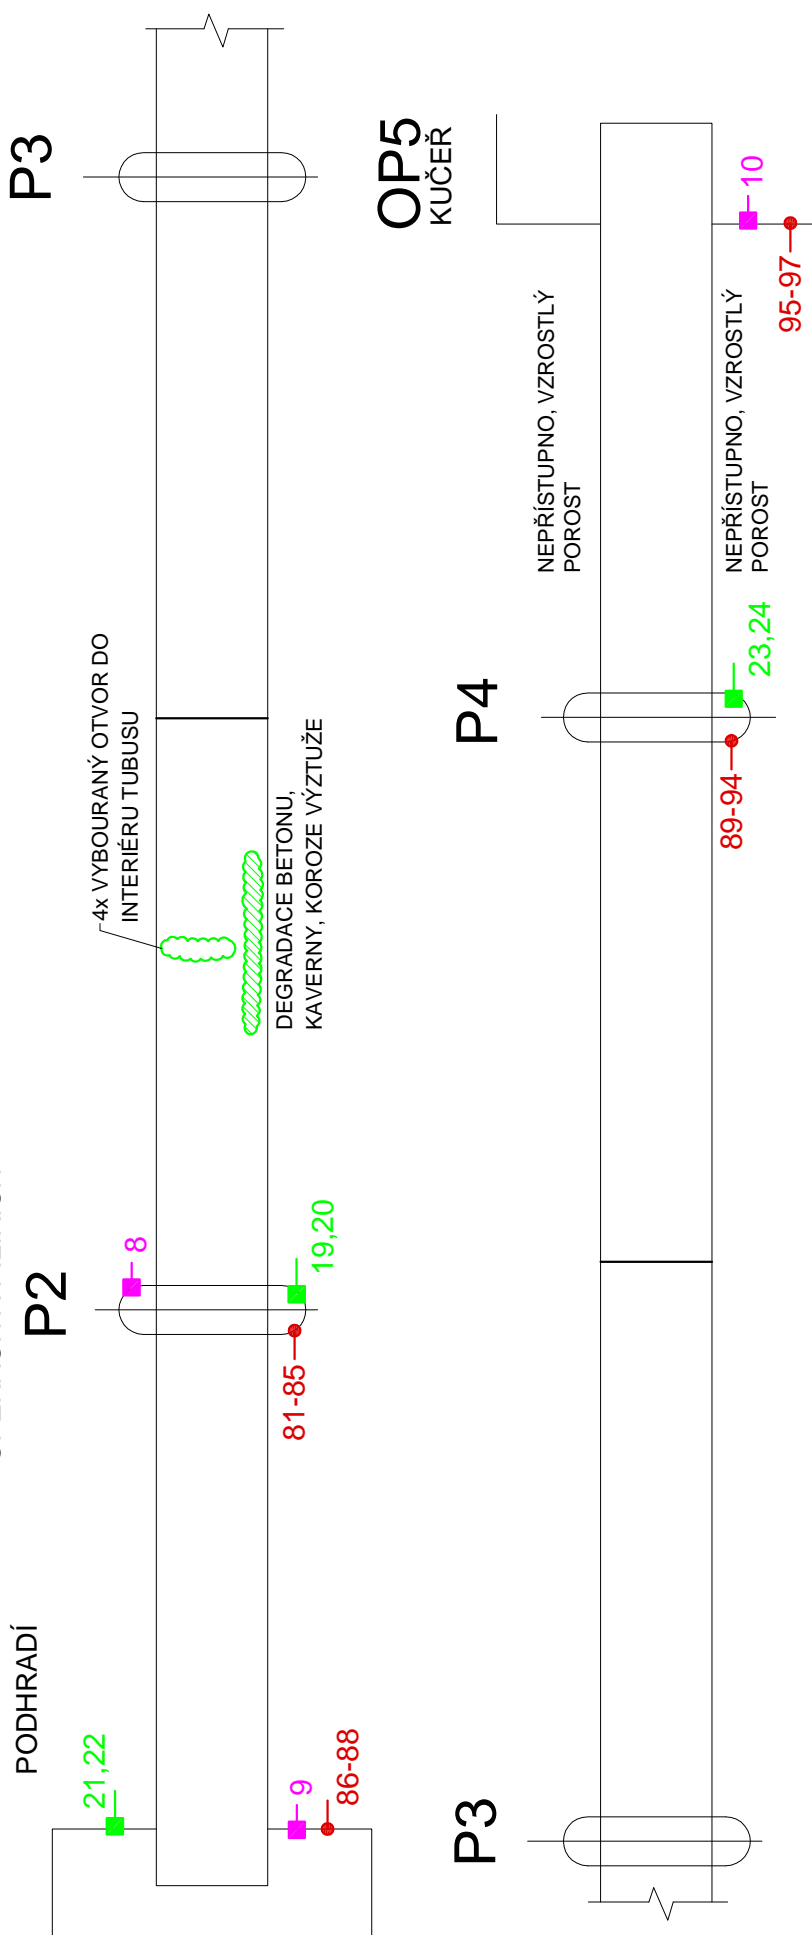
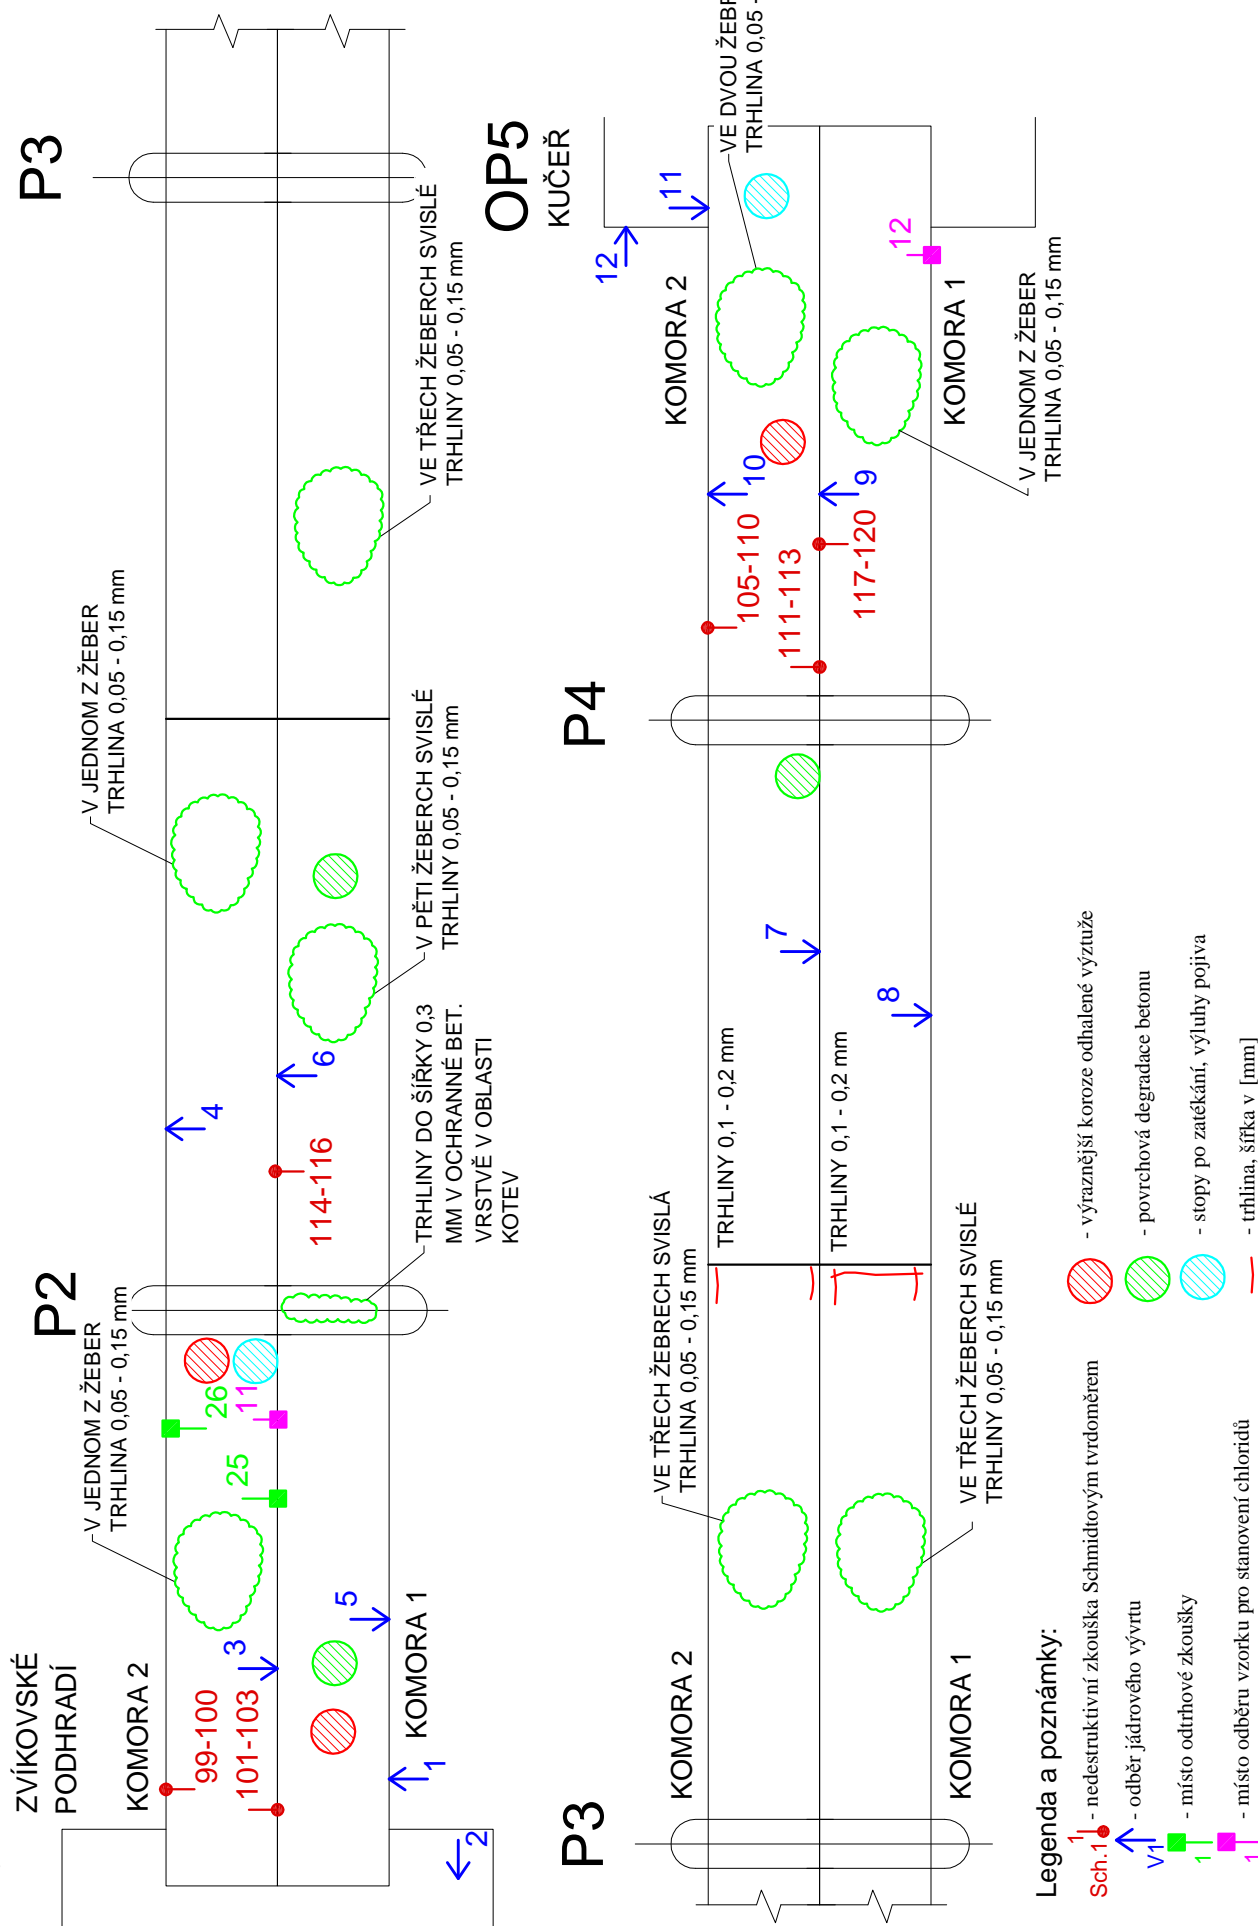
# SCHEMATICKÝ PŮDORYS, INTERIÉR

## OP1 ZACHYCENY NEJVÝRAZNĚJŠÍ PORUCHY UVNITŘ KOMOR

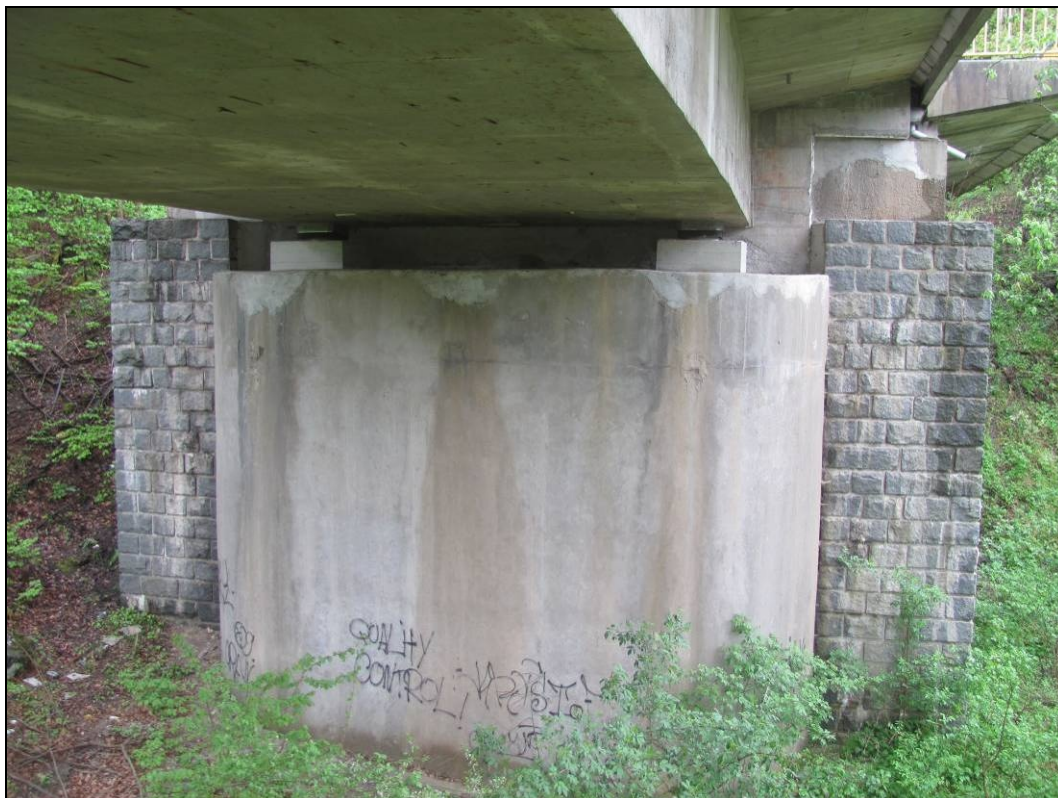
- Líc ŽB opěry je opatřen soudržnou vrstvou cementové omítky, na které jsou viditelné výluhy způsobené zatékáním.
- Obložení křídel opěry je kamenné, tvořeno řádkovým zdivem. Na těchto površích jsou také viditelné výluhy způsobené zatékáním, zejména z oblasti konzol.
- Na spodním líci ŽB konzol příčného řezu jsou lokální výluhy způsobené zatékáním a dochází zde k tvorbě výkvětů. V místech pracovních spár jsou zjevné výluhy pojiva.
- Lokální degradace betonu typu M až S (škála viz kap 3.1). Vyšší stupně degradace betonu se nacházejí zejména na konci konzol příčného řezu pod římsou. V těchto

**Foto 3:** Celkový pohled na opěru OP1. Viditelné výluhy vlivem zatékání na čele opěry.

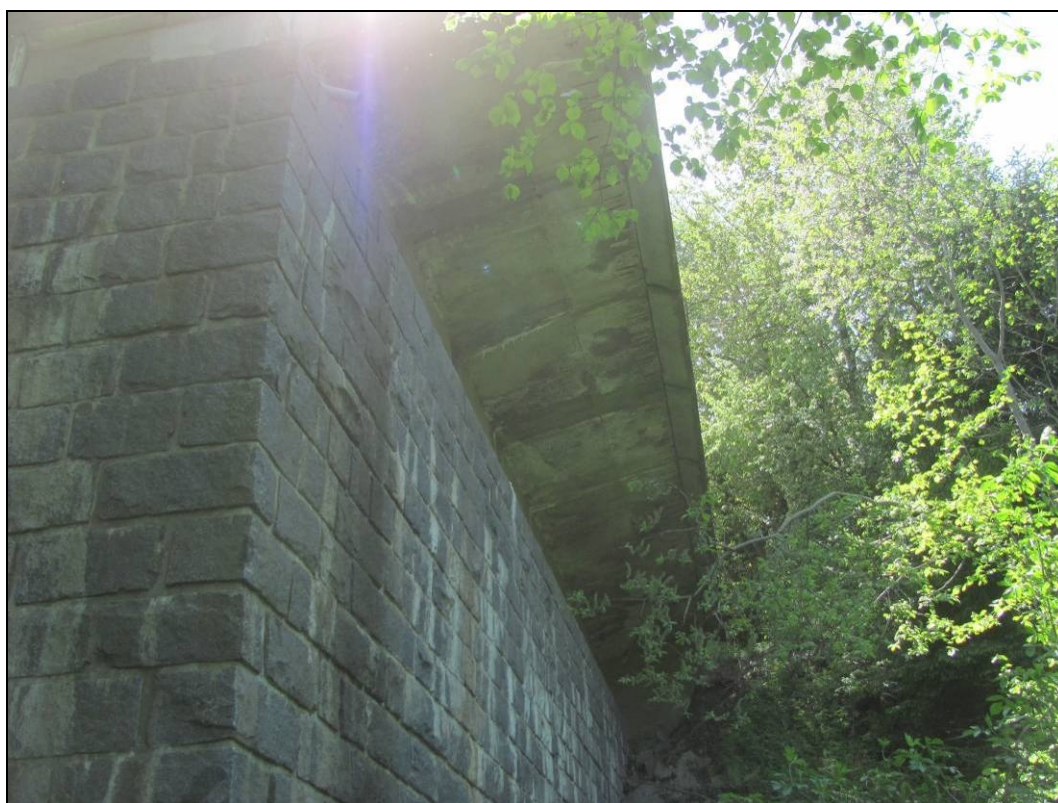
**Foto 4:** Pohled na kamenné křídlo opěry (levá strana ve směru staničení), viditelné výluhy vlivem zatékání.

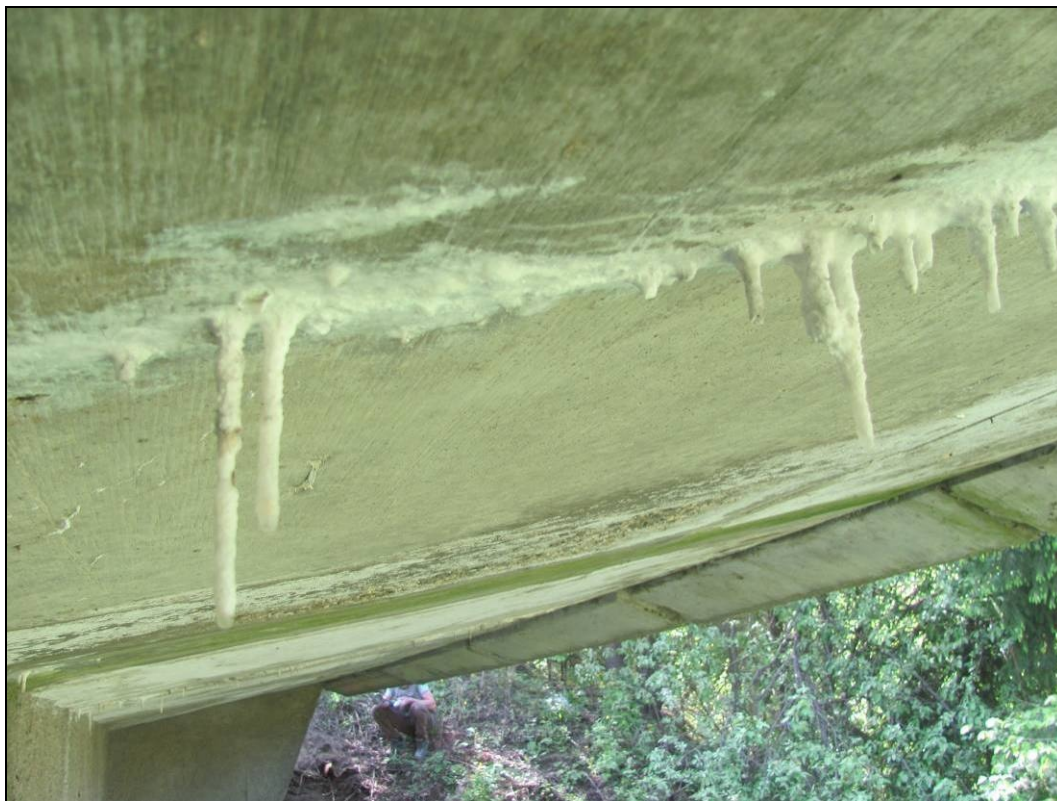
**Foto 5:** Na spodním líci konzoly lokálně dochází k zatékání a k vápenatým výluhům pojiva v místech trhlin nebo pracovních spár. V době prohlídky neaktivní.

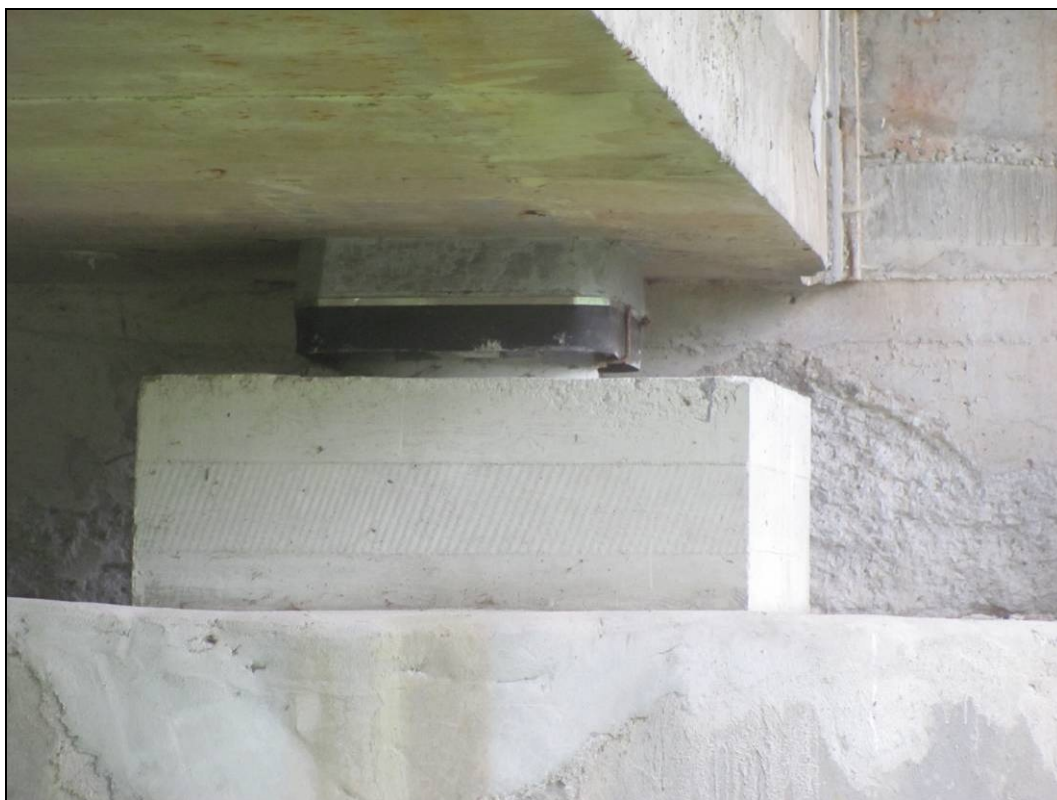
- e) Na úložném prahu jsou osazena dvě hrncová ložiska NGe 2,5MN. Ukazatel posunu na levém ložisku je obtížně čitelný.
- f) Dochází k opadávání omítky závěrné zídky v prostoru za ložisky.

**Foto 6:** Pohled na jedno ze dvou hrncových ložisek (NGe 2,5MN). U závěrné zídky v prostoru za ložisky dochází k opadávání omítky.

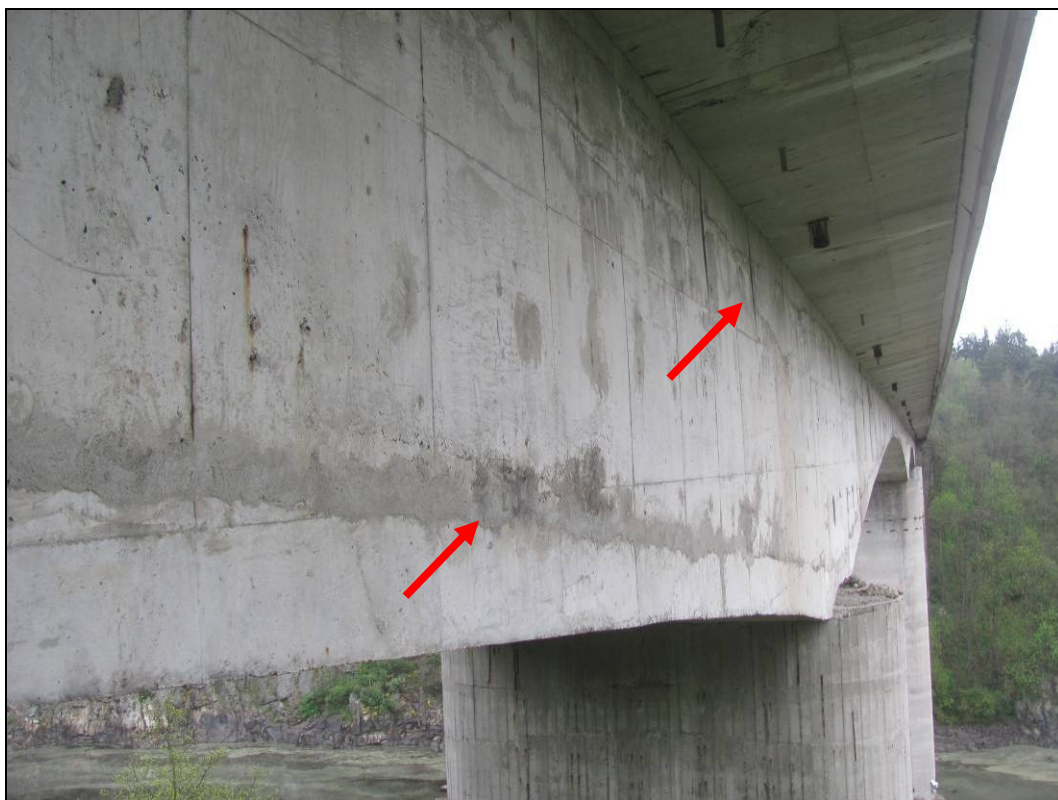
**Foto 7:** Pohled na bok komory v poli 1. Návodní strana. Viditelné pracovní spáry a lokální koroze odhalené výztuže.

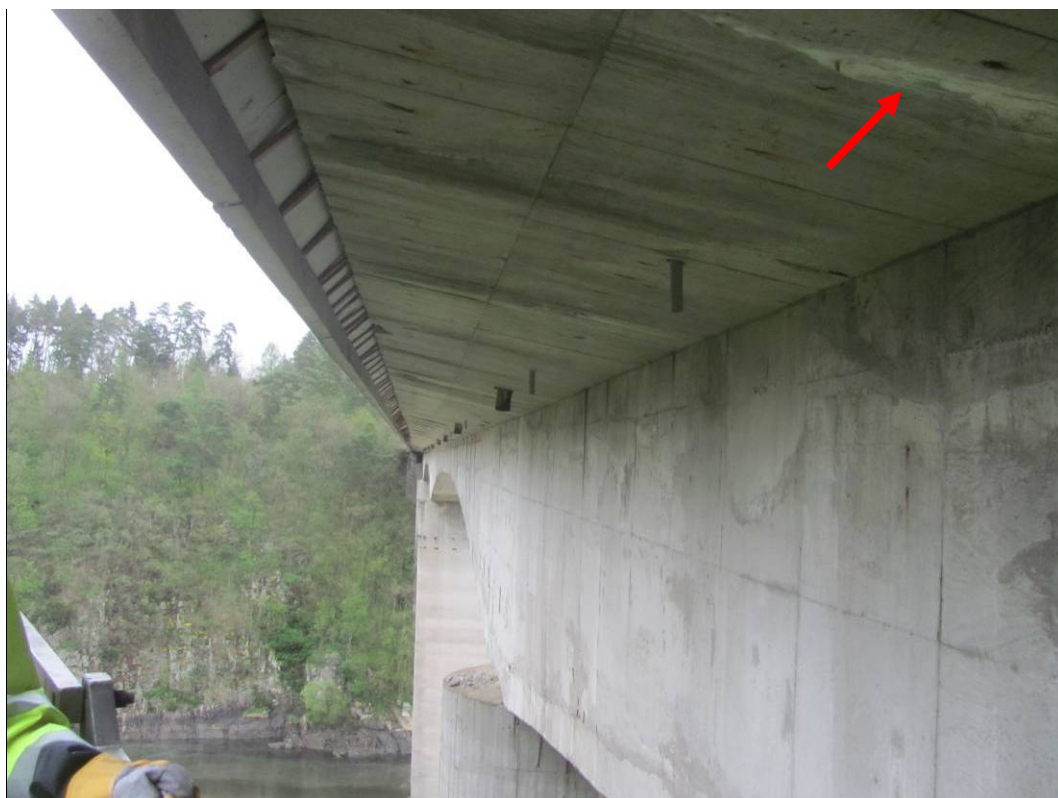
**Foto 8:** Pohled na bok komory v poli 1. Povodní strana. Viditelné výluhy způsobené zatékáním v oblasti pracovní spáry na spodním líci konzoly.

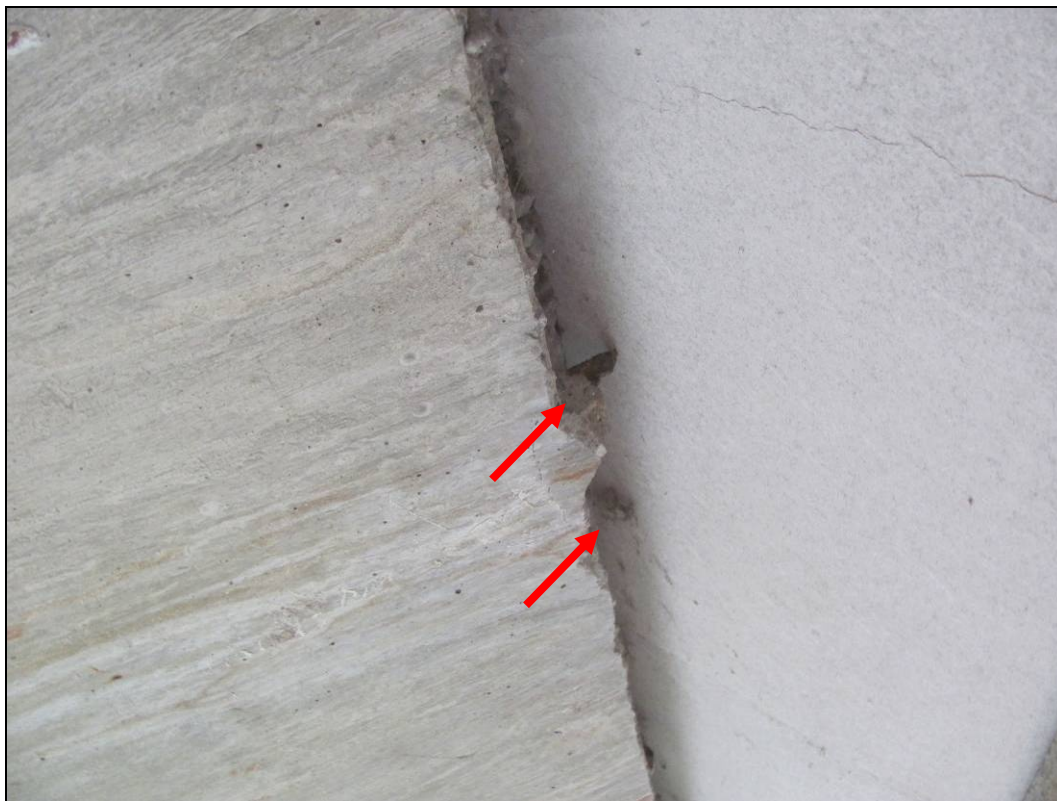
- e) Na koncích konzol je viditelná odkrytá výztuž, zde dochází k povrchové korozi této výztuže, typ P (škála viz kap 3.1).
- f) Na spodním líci a bocích komor a na spodním líci konzol je ojediněle pozorovatelná výztuž s velmi malým či nulovým krytím, zde dochází k povrchové korozi této výztuže. Jedná se o vadu provádění.

**Foto 9:** Detail konce konzoly. Odhalená výztuž, povrchová koroze.

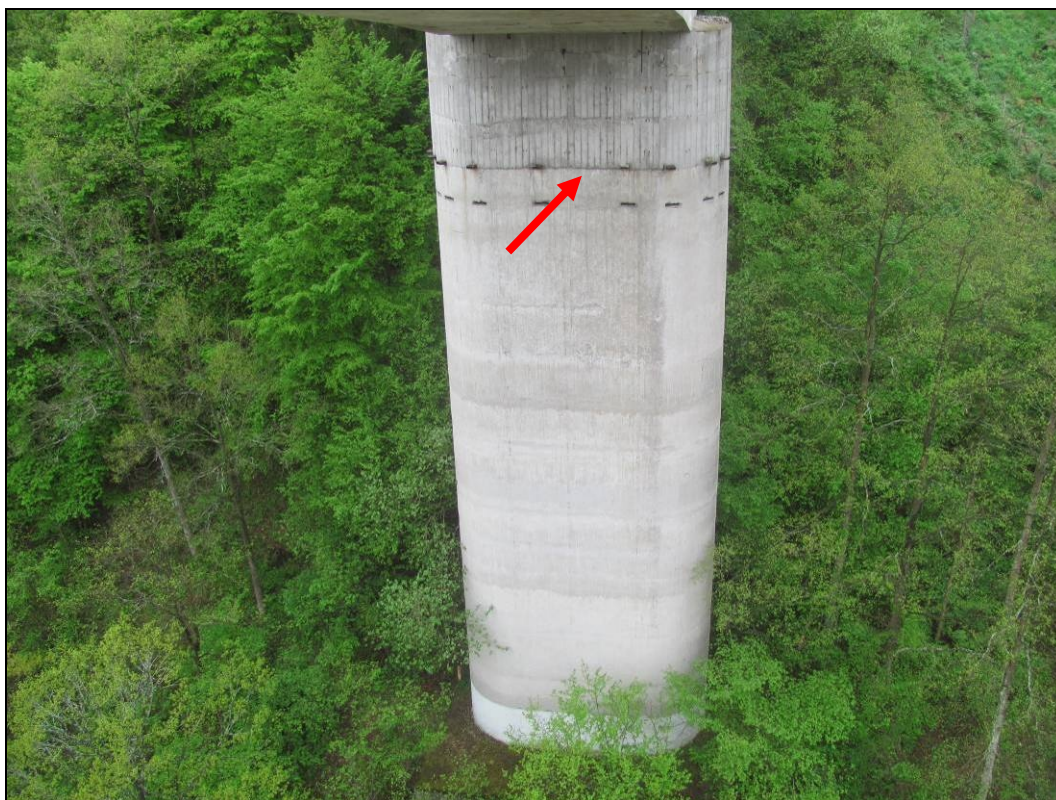
**Foto 10:** Pohled na pilíř P2. Viditelná pracovní spára. Koroze ocelových konzol, pravděpodobně sloužících k ukotvení pracovní lávky.

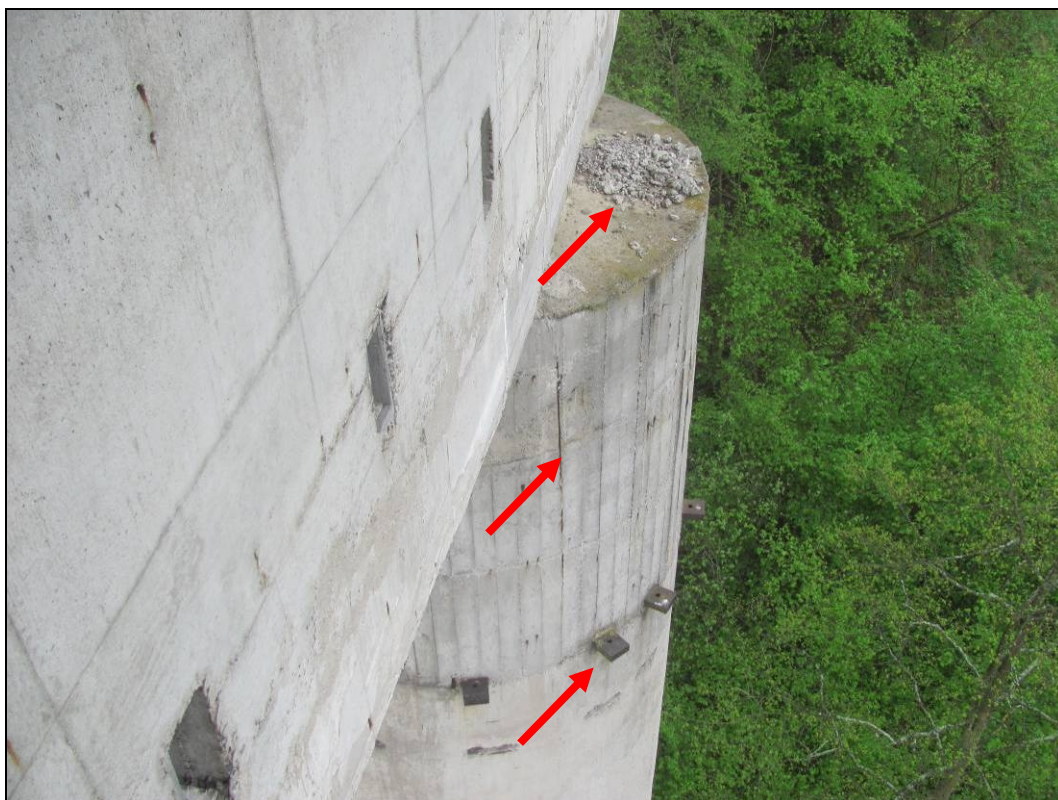
**Foto 11:** Pohled na Píleň 2. Ponechaný vybouraný materiál na horním líci. Lokální povrchová koroze výztuže. Koroze ocelových konzol, pravděpodobně sloužících k ukotvení pracovní lávky.

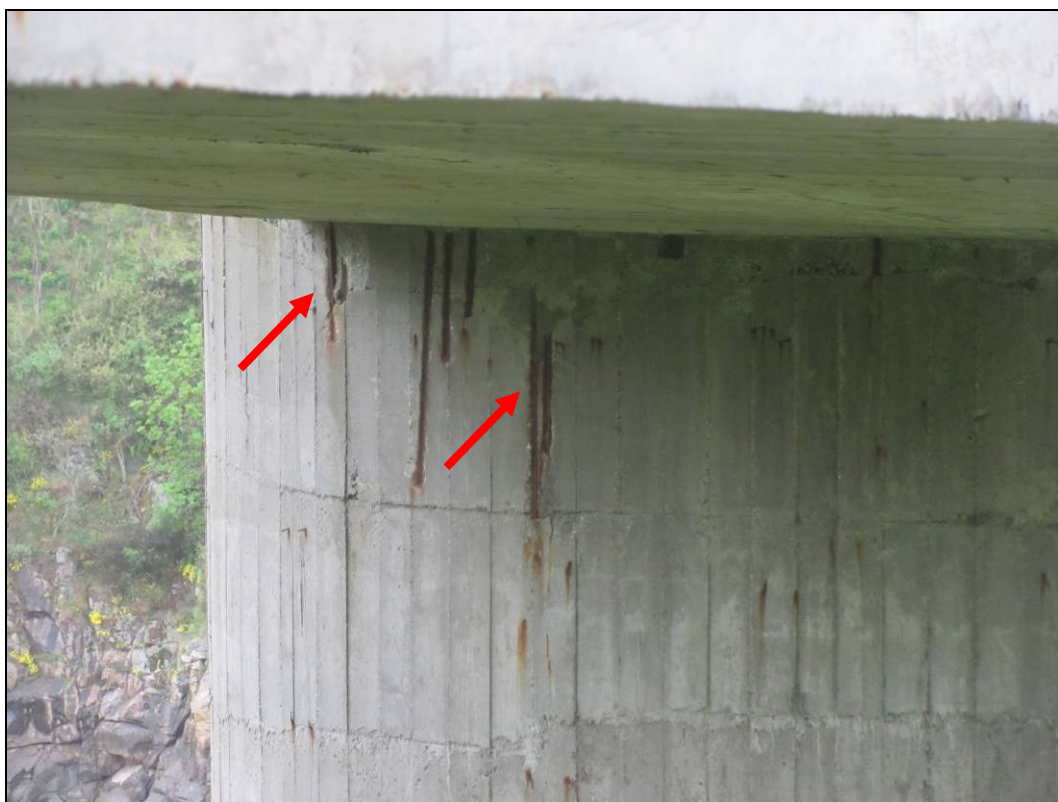
**Foto 12:** Povrchová až silná koroze odhalené výztuže v horní části pílře.

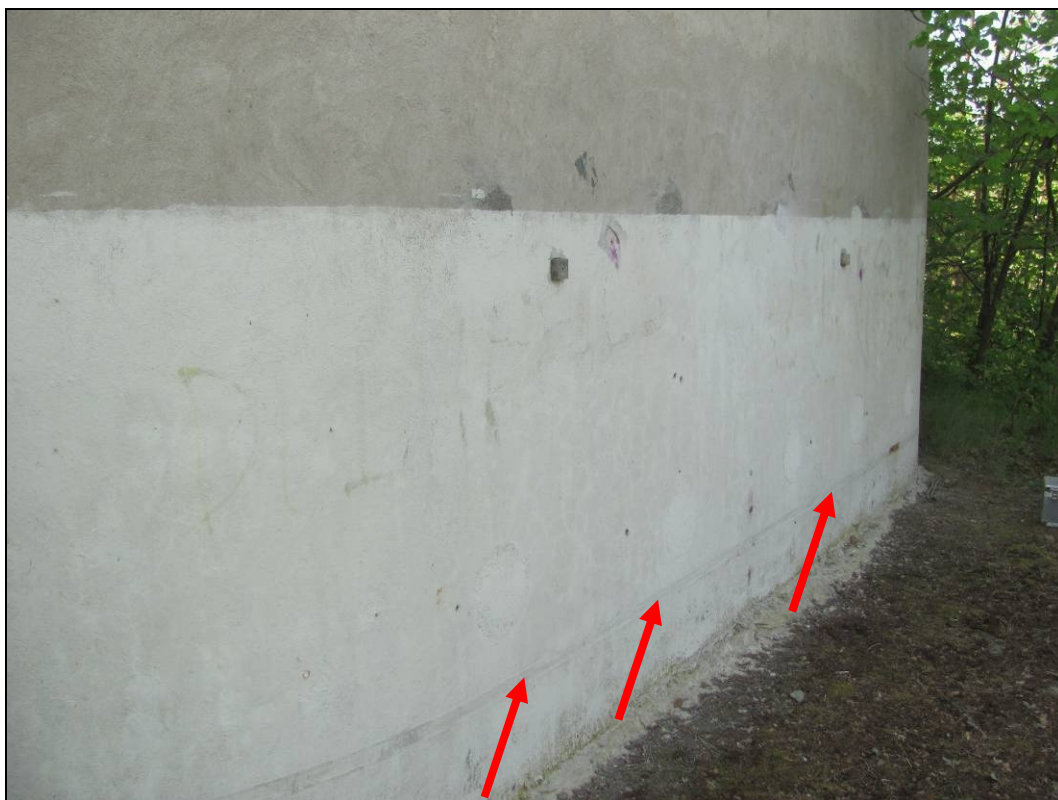
**Foto 13:** Pata pilíře. Viditelná spára po podřezání, vyplněná tmelem.

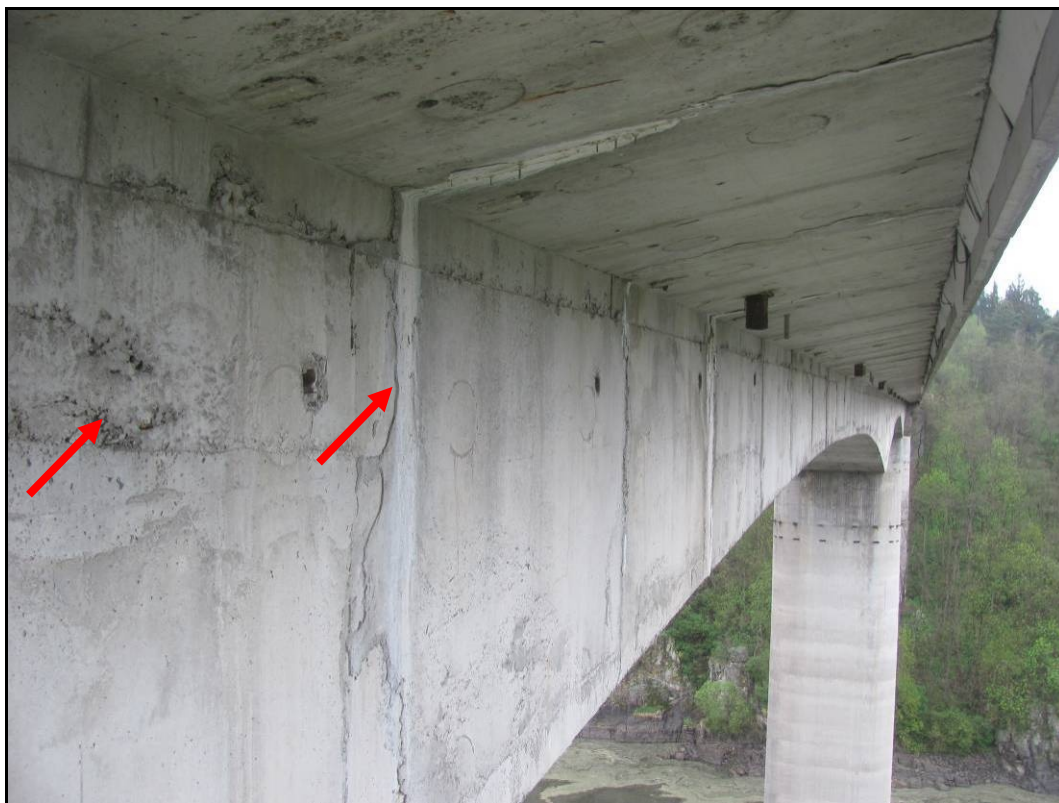
- a) Lokální degradace betonu typu M až S (škála viz kap 3.1).
- b) Zejména na bocích komor a spodním líci konzol příčného řezu jsou pozorovatelné nerovnosti vzniklé posunem/deformací bednění. V okolí vodorovných a svislých pracovních spár dochází k výtoku cementového mléka s následným obnažením hrubého kameniva a vzniku šterkových hnízd. Jedná se o vadu provádění. Foto 14, Příloha 3.

**Foto 14:** Návodní strana, pole 2. Nerovnosti vzniklé posunem/deformací bednění, svislá pracovní spára, kolem ní je výtok cementového mléka. Štěrková hnízda.

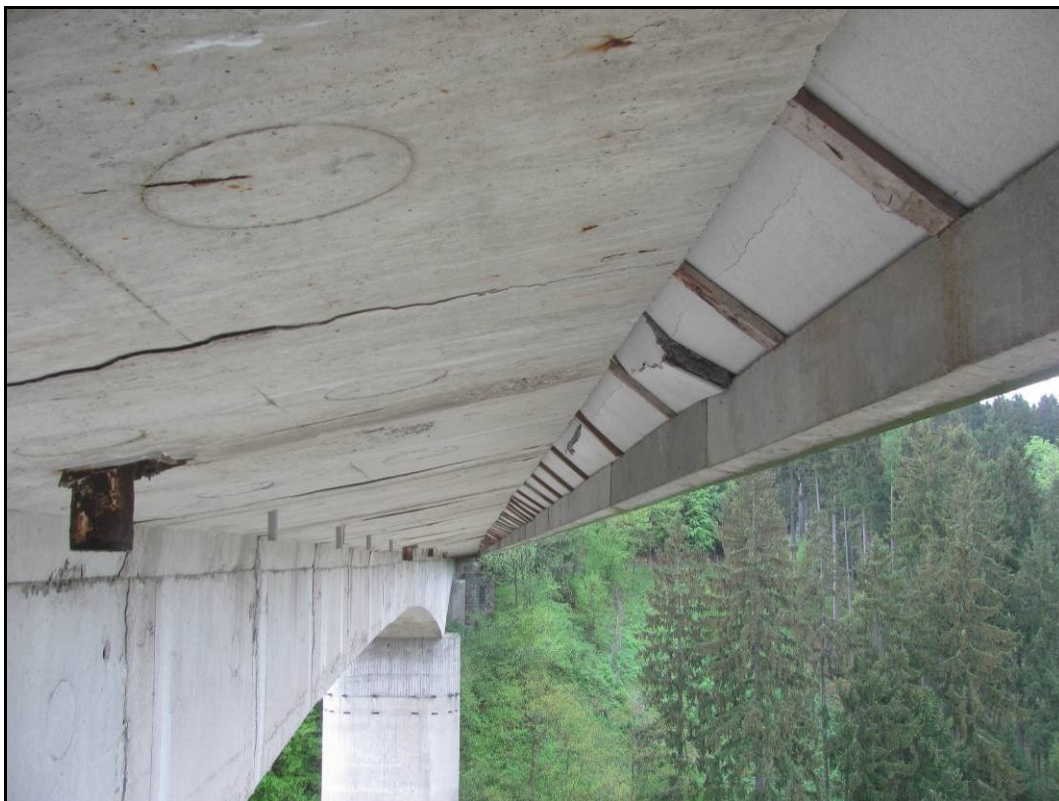
**Foto 15:** Povodní strana, pole 2. Nerovnosti vzniklé posunem/deformací bednění, svislé pracovní spáry. Korodující odvodňovač.

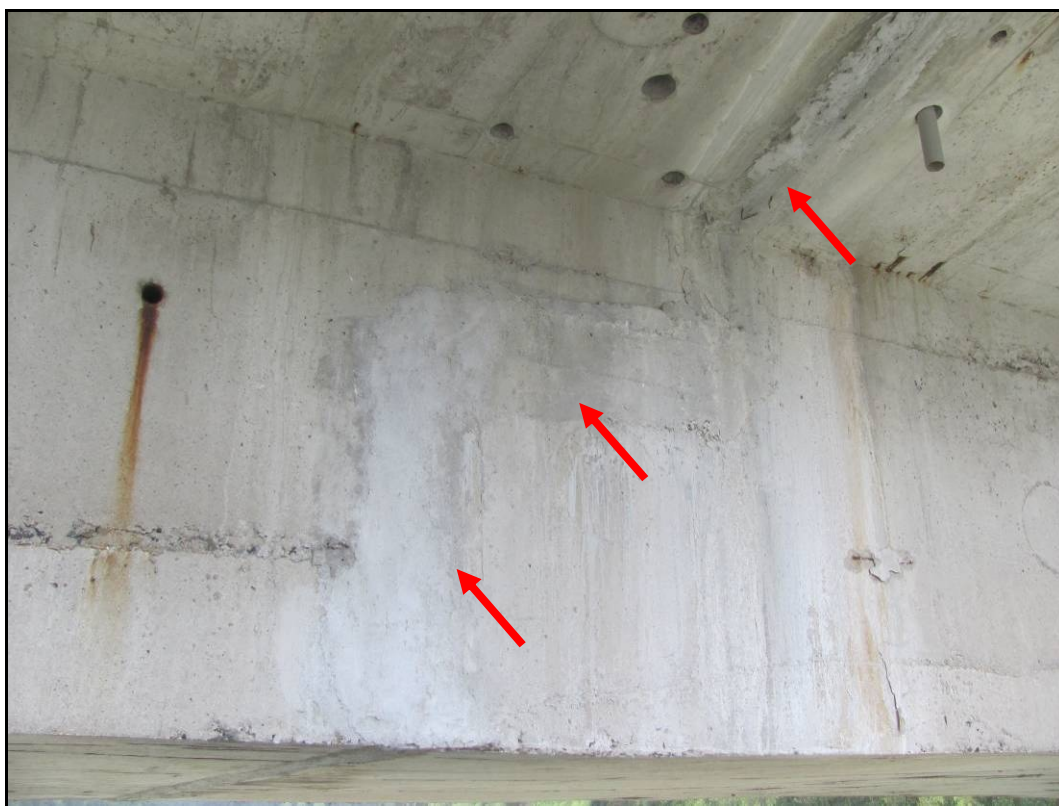
- j) Uprostřed rozpětí se nachází zmonolitněný kloub, který je zapraven stěrkou. V oblasti nebyly nalezeny žádné poruchy (trhliny, deformace, drcení betonu, atd.). Foto 16, Příloha 3.

**Foto 16:** Povodní strana, pole 2. Detail zmonolitněného kloubu uprostřed rozpětí. Na površích nebyly nalezeny známky nějakého zjevného poškození.

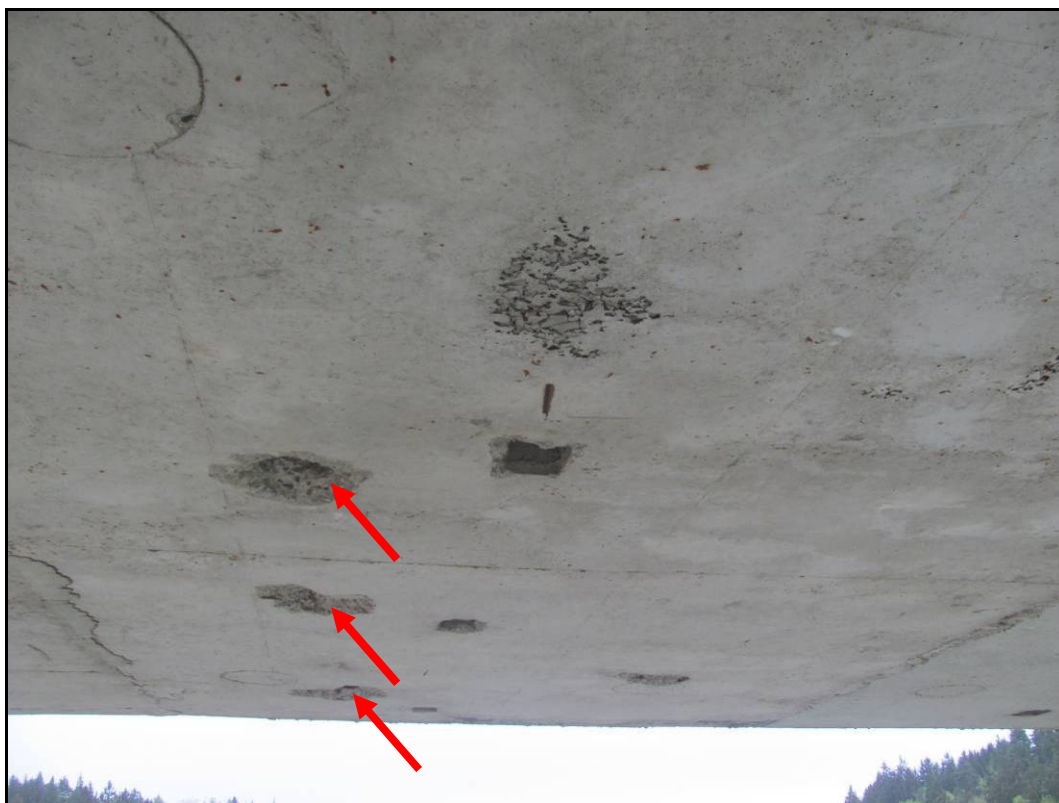
- i) Na spodním líci komor je ve středové části několik dodatečně vybouraných otvorů. V těchto otvorech (cca 15x15 cm) je obnažená výztuž s povrchovou korozi. Jedná se pravděpodobně o montážní otvory vzniklé v době rekonstrukce mostu. Foto 17, Příloha 3.

**Foto 17:** Na spodním líci komor, několik dodatečně vybouraných otvorů. Viditelná štěrková hnízda.

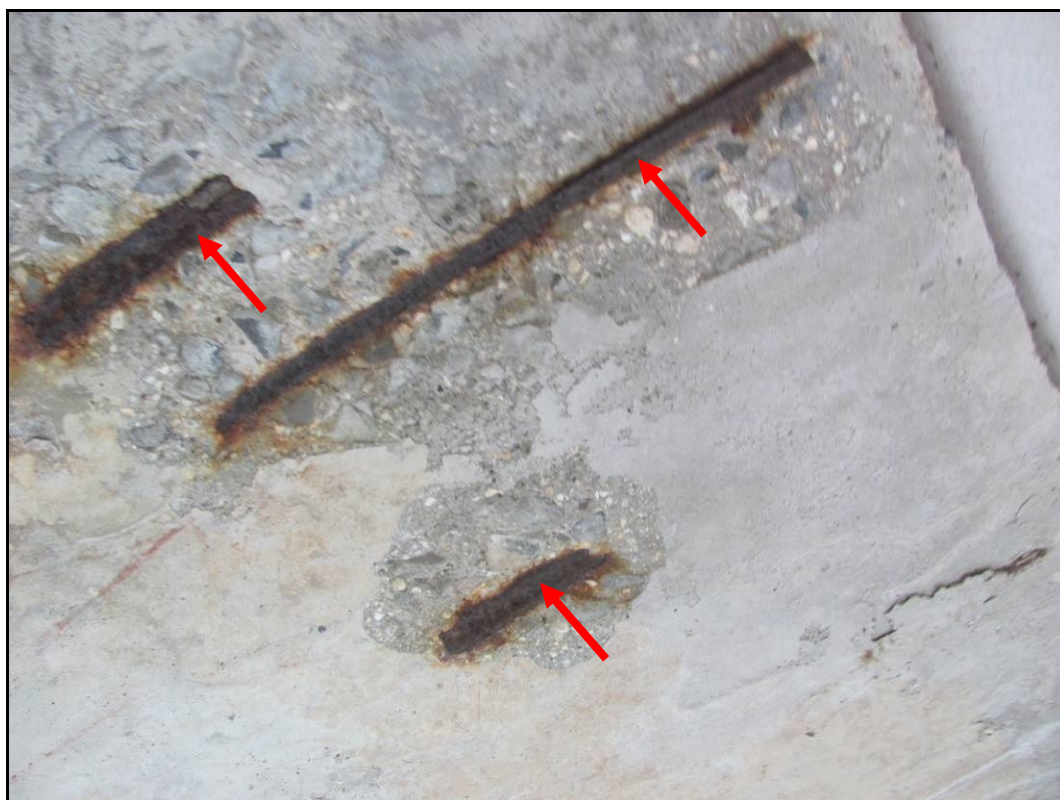
- e) Na bocích komor a spodních lících konzol jsou vidět výluhy způsobené zatékáním, zejména v oblasti dilatačních a pracovních spár.
- f) Na koncích konzol je viditelná odkrytá výztuž, zde dochází k povrchové až silné korozi této výztuže (typ P až S, dle škály v kapitole 3.1). Foto 18, Příloha 3.

**Foto 18:** Na koncích konzol odhalená výztuž. Zde dochází k povrchové až silné korozi výztuže.

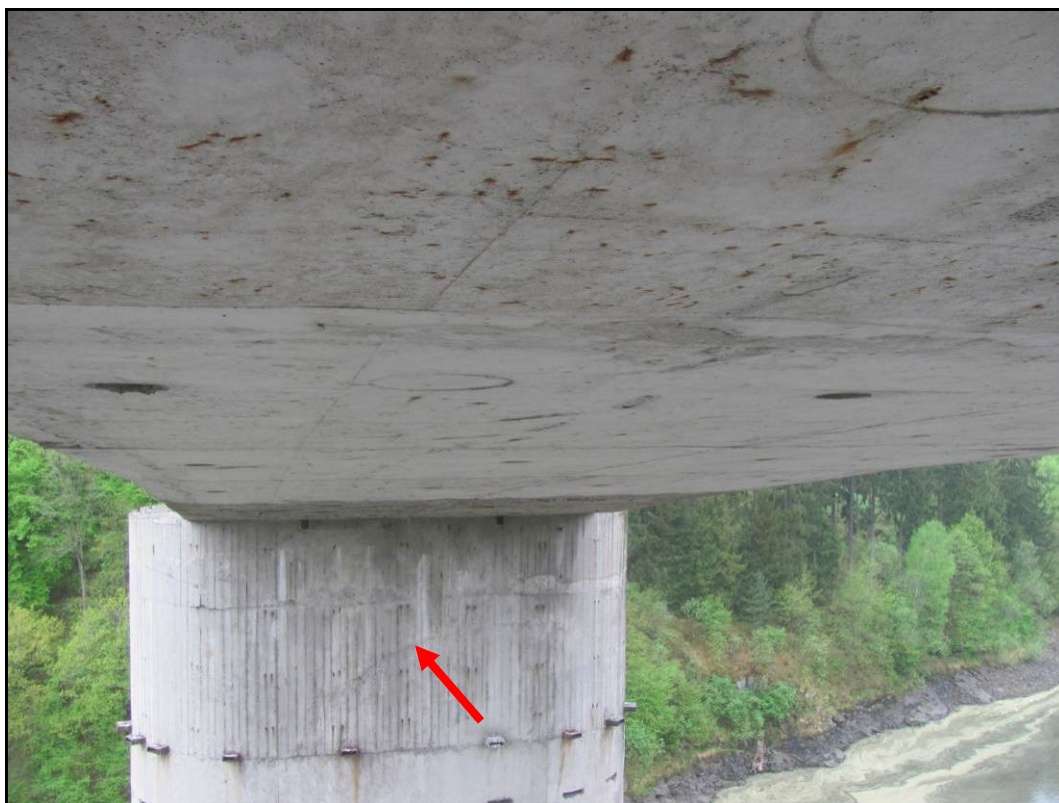
- c) Na horní části pilíře (hlavě) šikmá trhлина, pravděpodobně pracovní spára. Foto 20, Příloha 3.
- d) Dochází ke korozi ocelových konzol, které dříve pravděpodobně vynášely pochozí lávku.
- e) Na zhlaví pilíře zanechány zbytky vybouraného materiálu.
- f) Spodní část pilíře je obložena kamenem.

**Foto 20:** Detail hlavy pilíře P3, viditelná šikmá trhlina či pravděpodobně pracovní spára.
