**Expertní zpráva č.  
1500 J 073**

**Datum vydání zprávy**  
15. června 2015

**STAVEBNĚ TECHNICKÝ PRŮZKUM NOSNÉ MOSTNÍ KONSTRUKCE  
EV. Č. 121-007 PŘES VLTAVU**

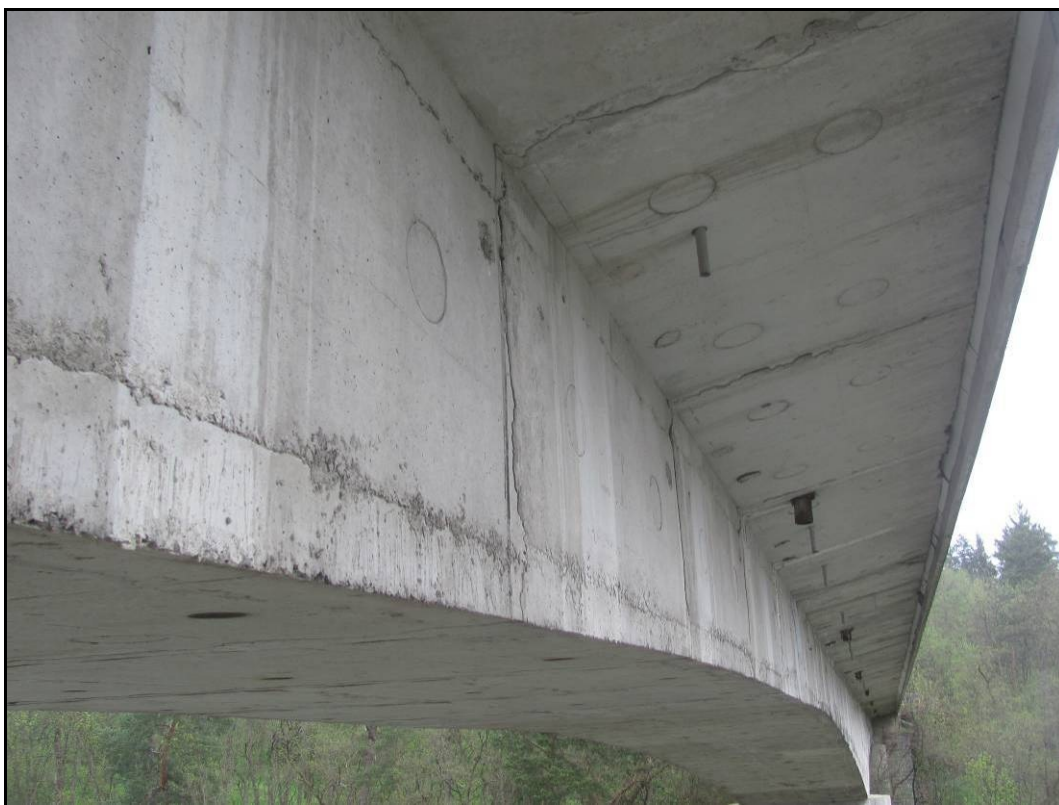
- a) Lokální degradace betonu typu M až S (škála viz kap 3.1).
- b) Zejména na bocích komor a spodním líci konzol příčného řezu jsou pozorovatelné nerovnosti vzniklé posunem/deformací bednění. V okolí vodorovných a svislých pracovních spár dochází k výtoku cementového mléka s následným obnažením hrubého kameniva a vzniku štěrkových hnízd. Foto 21, Příloha 3.

**Foto 21:** Návodní strana, pole 3. Nerovnosti vzniklé posunem/deformací bednění, svislé a vodorovné pracovní spáry.

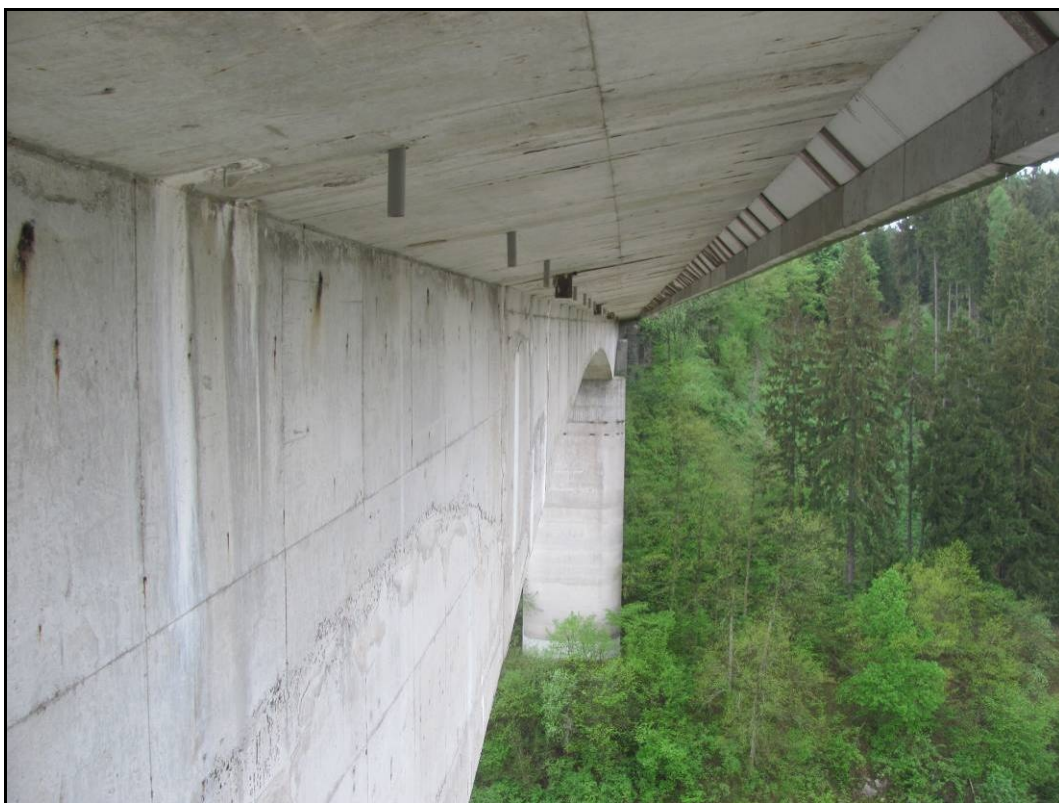
**Foto 22:** Povodní strana, pole 3. Nerovnosti vzniklé posunem/deformací bednění, svislé a vodorovné pracovní spáry. Výkvěty v oblasti těchto spár.

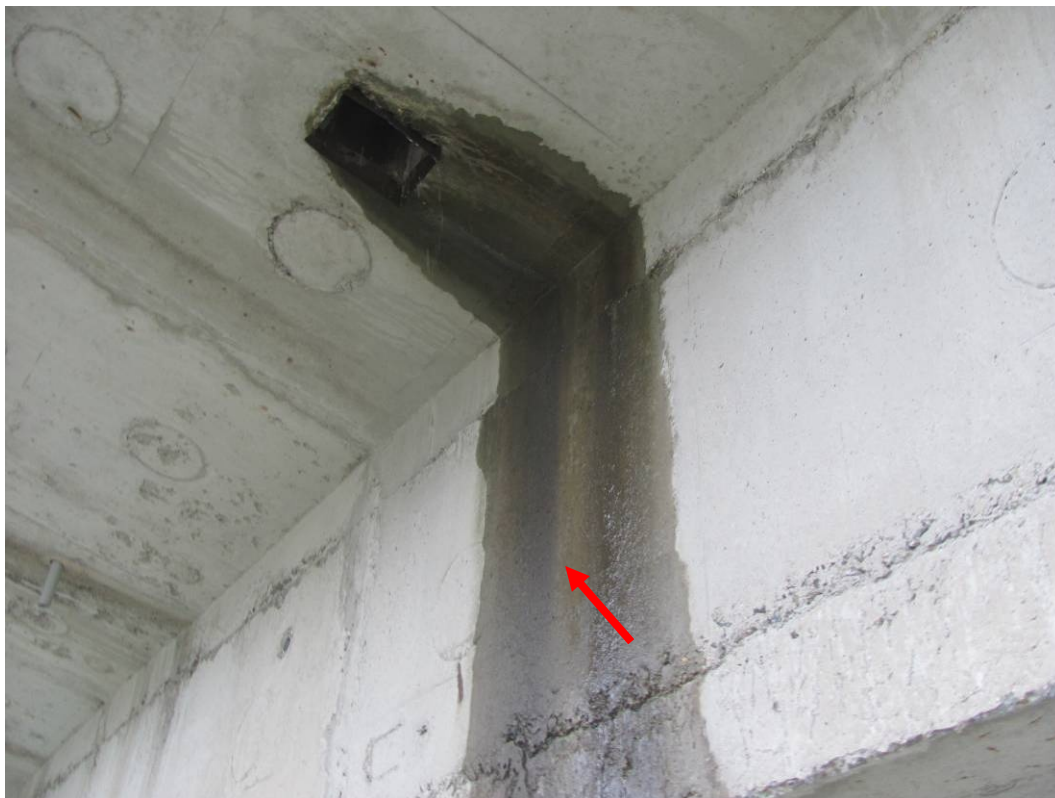
**Foto 23:** Nefunkční odvodňovač, zatékání na bok komory. Povodní strana.

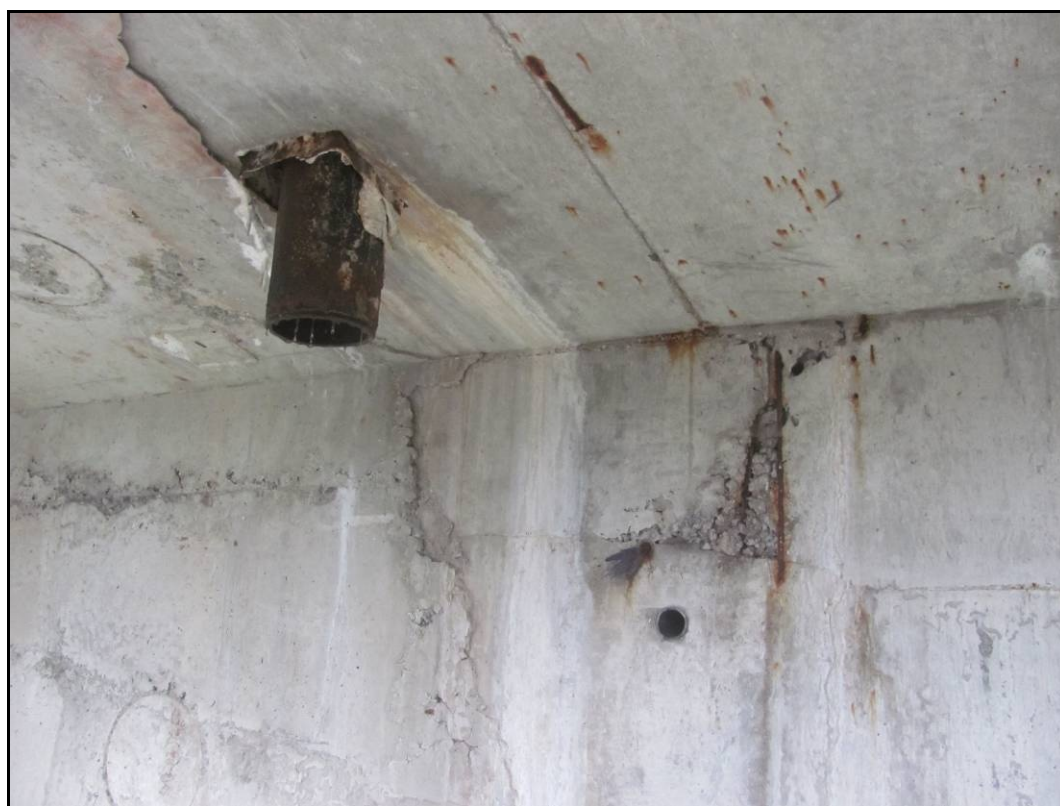
**Foto 24:** Nerovnosti vzniklé posunem/deformací bednění, svislé pracovní spáry. Výkvěty v oblasti těchto spár a kolem odvodňovače. Nedohutněné místo nebo spíše odtok cementového mléka s odhaleným hrubým kamenivem.

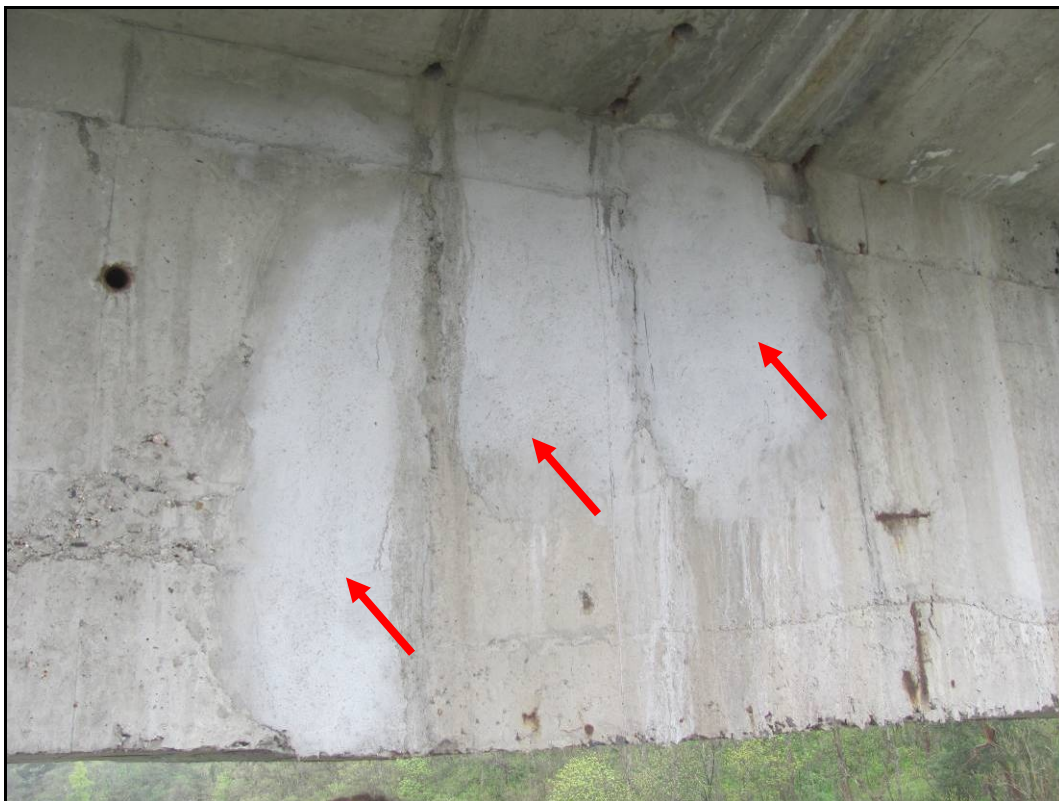
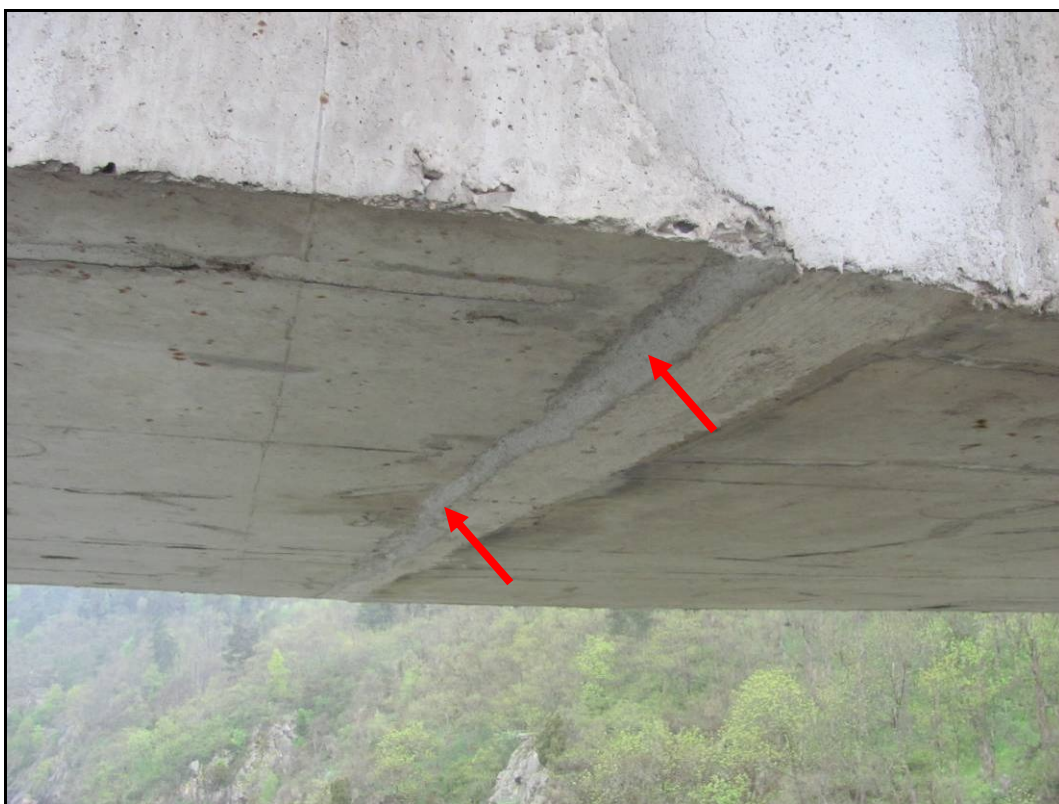
- g) Uprostřed rozpětí se nachází zmonolitněný kloub. Na bocích komory je oblast kloubu zapravena stěrkou. V oblasti nebyly nalezeny žádné poruchy (trhliny, deformace, drcení betonu, atd.) Foto 25 a 26, Příloha 3.

**Foto 25:** Návodní strana, pole 3. Detail zmonolitného kloubu uprostřed rozpětí. Na površích nebyly nalezeny známky nějakého zjevného poškození.

**Foto 26:** Pohled na spodní líc zmonolitného kloubu. Na površích nebyly nalezeny známky nějakého zjevného poškození.

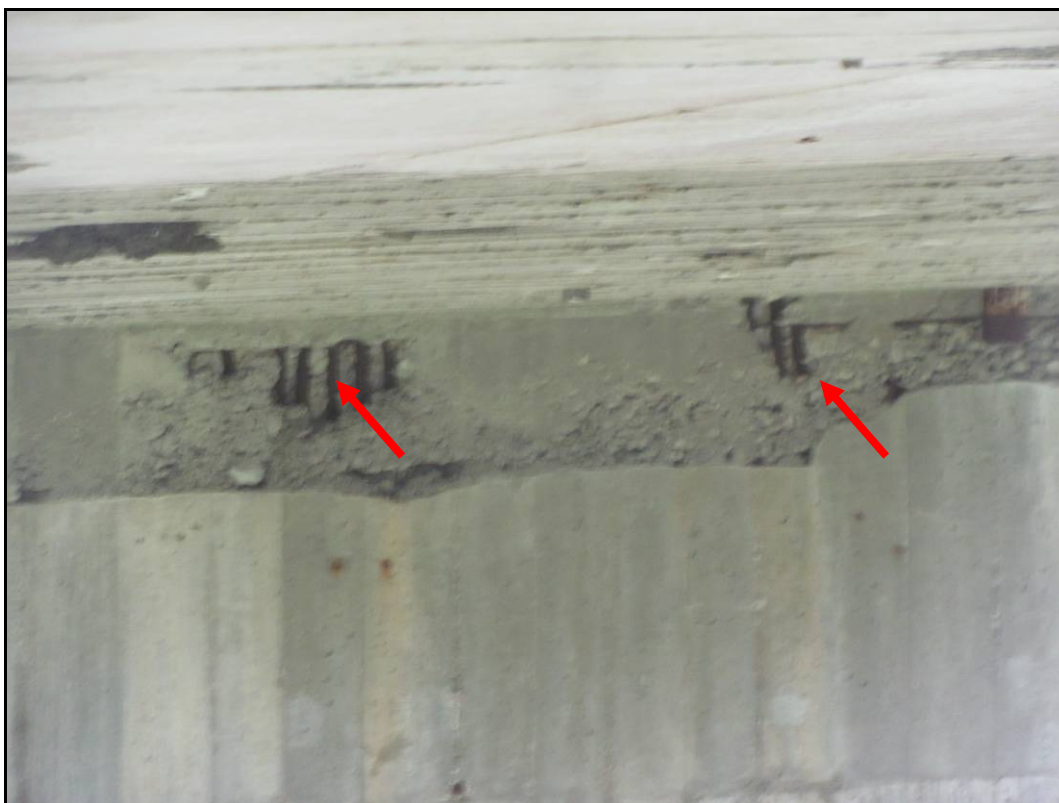
**Foto 28:** Hlava pilíře P4, detail výraznější koroze odhalené výztuže.

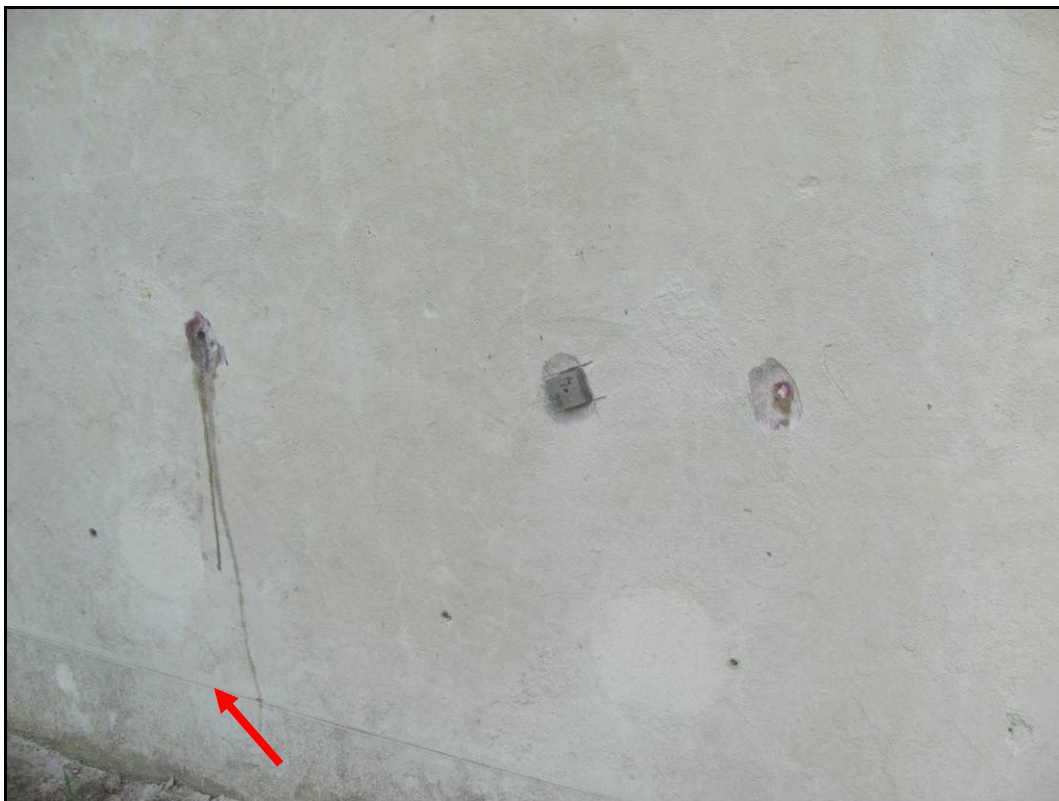
**Foto 29:** Detail prováděných zkoušek u paty pilíře, viditelná zatmelená spára po podřezání.

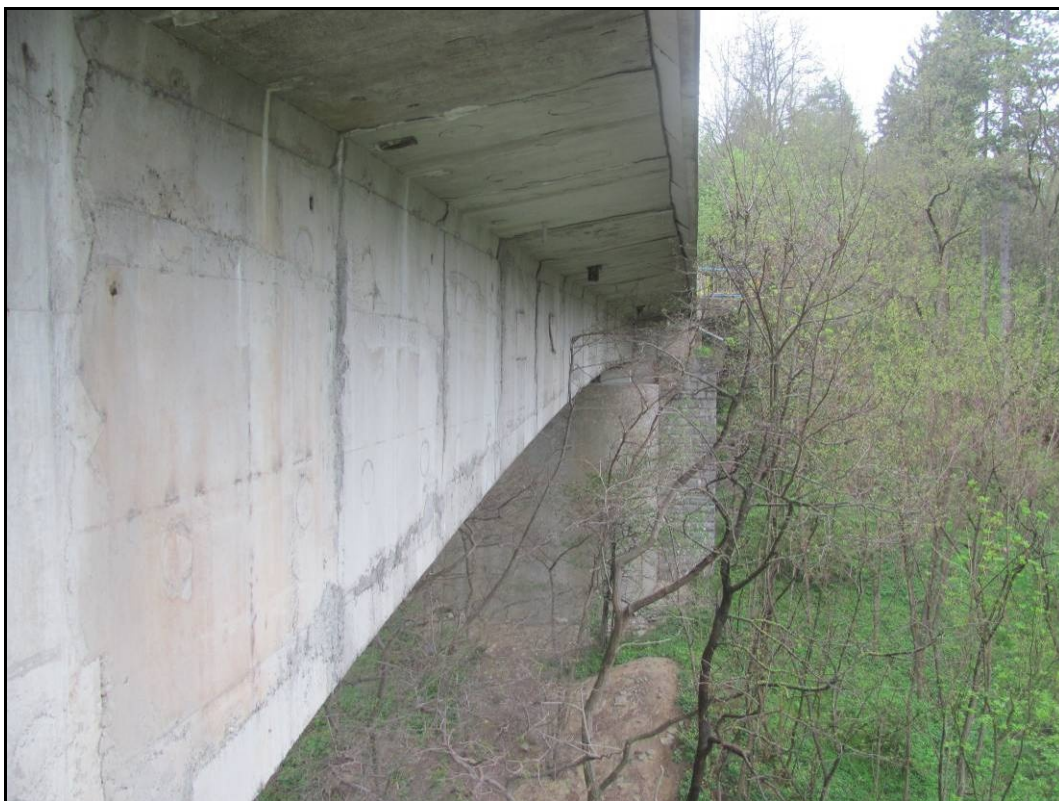
**Foto 30:** Návodní strana, pole 4. Nerovnosti vzniklé posunem/deformací bednění, svislé a vodorovné pracovní spáry.

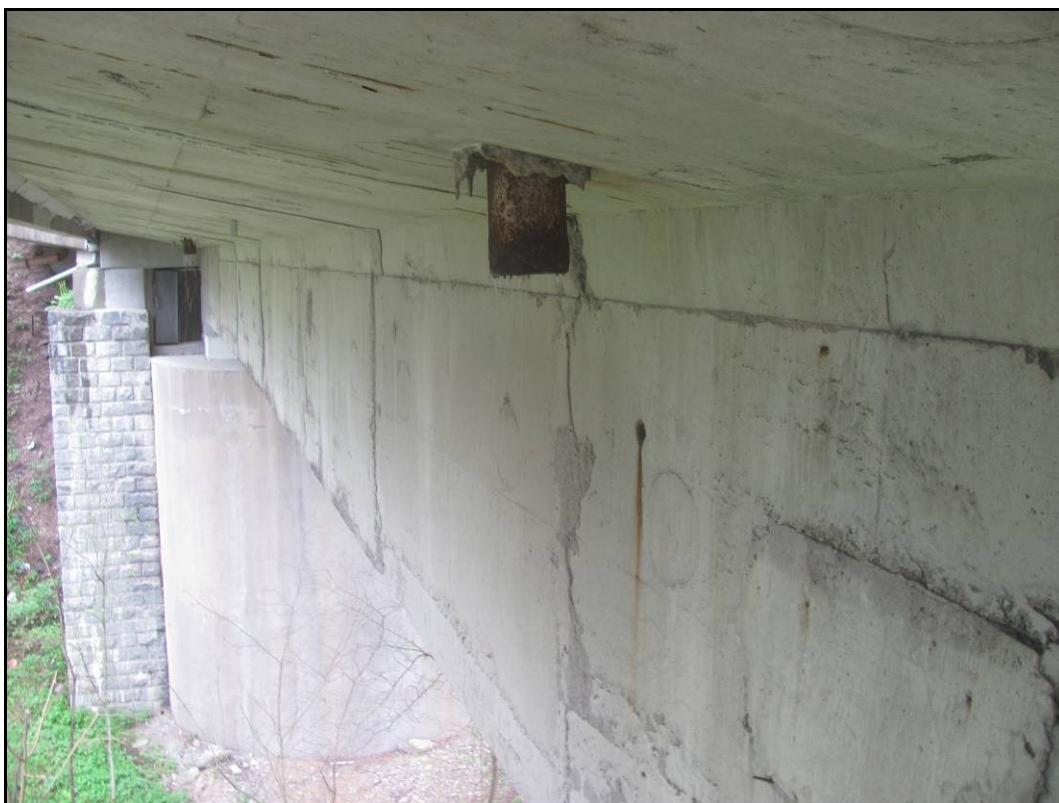
**Foto 31:** Povodní strana, pole 4. Nerovnosti vzniklé posunem/deformací bednění, svislé a vodorovné pracovní spáry.

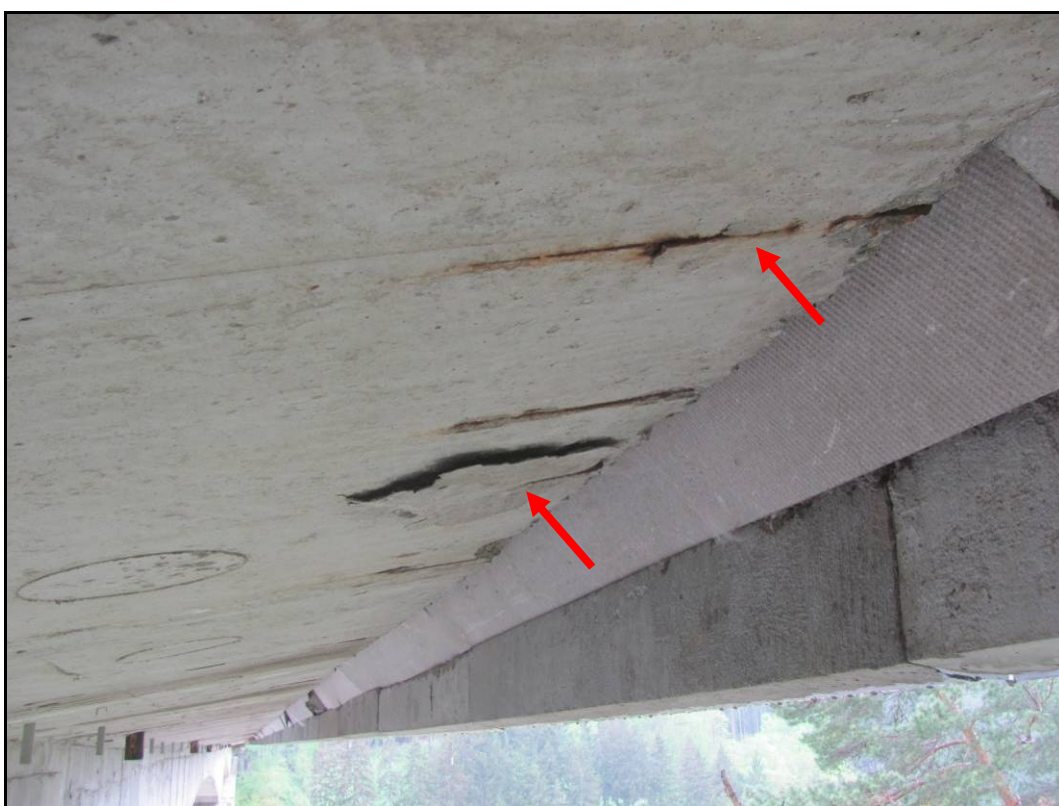
- f) Na koncích konzol je viditelná odkrytá výztuž, zde dochází k povrchové korozi této výztuže, typ P (škála viz kap 3.1). Foto 32, Příloha 3.
- g) Na spodním líci a bocích komor a zejména na konzolách je pozorovatelná výztuž s velmi malým či nulovým krytím, zde dochází k povrchové až silné korozi této výztuže, typu P až S (škála viz kap 3.1). Jedná se o vadu provedení.

**Foto 32:** Na spodním líci konzoly dochází k odpadávání betonové krycí vrstvy vlivem koroze výztuže.

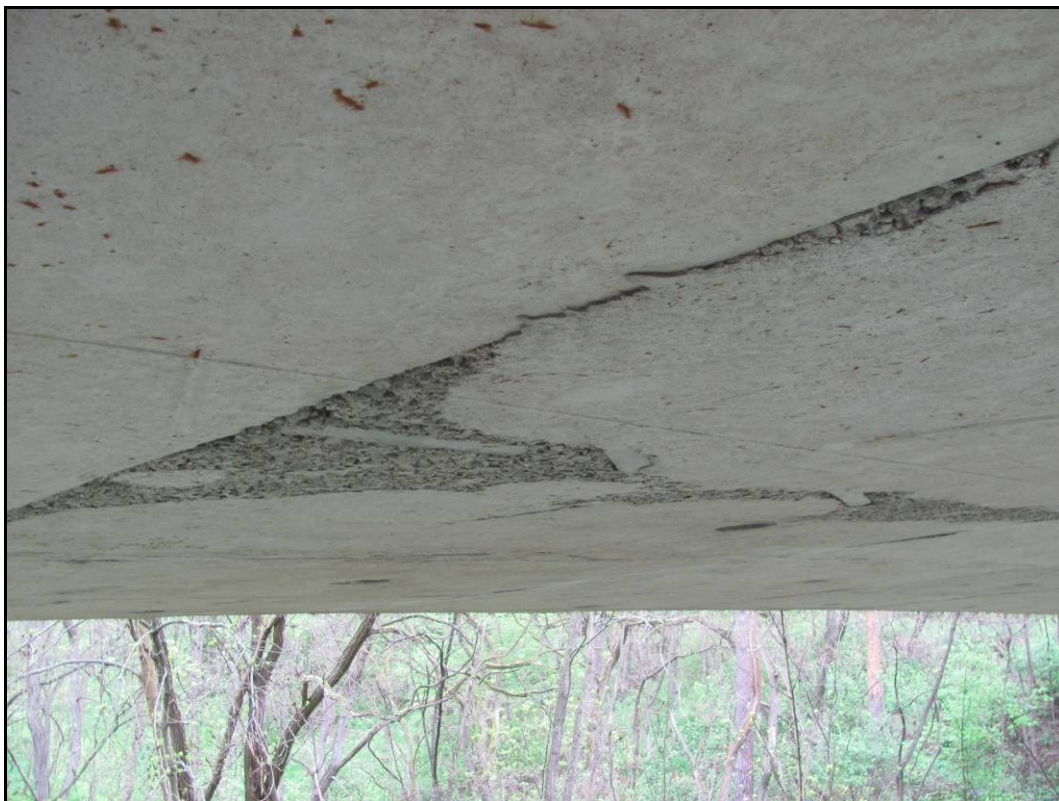
- d) Na bocích komor a jejich spodním líci lze nalézt místa, kde vlivem netěsností v bednění přeteklo cementové mléko. Na dolních hranách komor se nacházejí nedohutněná místa nebo spíš odtoky cementového mléka s odhaleným hrubým kamenivem, obnažená výztuž a stopy koroze v ploše. Jedná se o vadu provedení. Foto 33, Příloha 3.

**Foto 33:** Na dolní hraně komory je nedohutněné místo nebo spíš odtok cementového mléka s odhaleným hrubým kamenivem.

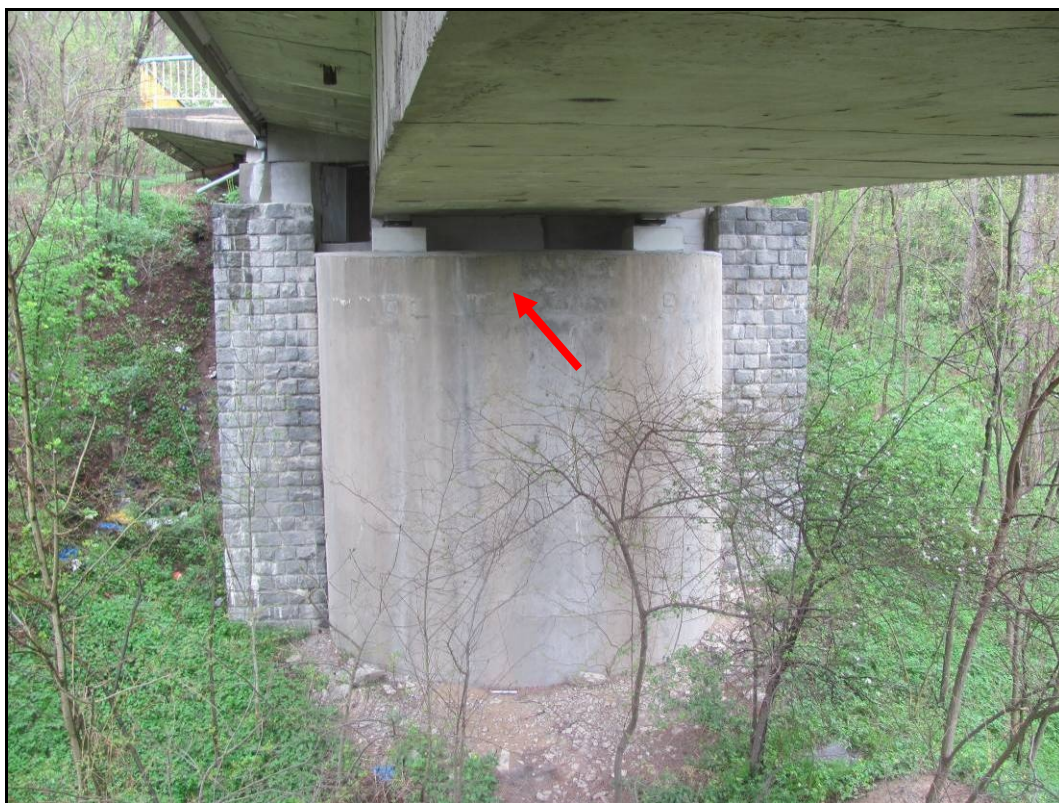
**Foto 34:** Celkový pohled na opěru OP5. Viditelné výluhy po zatékání na čele opěry. Zejména pod spárou úložného prahu. V době prohlídky neaktivní

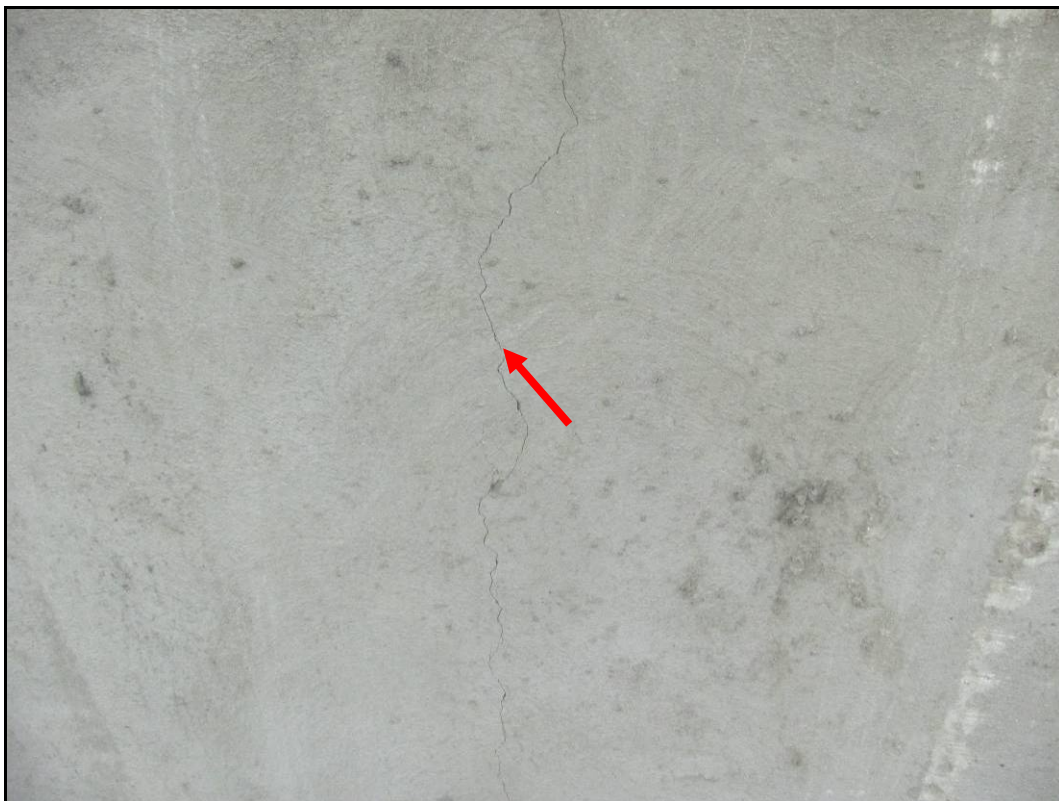
- e) Na návodní straně je protékající odvodňovač. Z tohoto odvodňovače dochází k výraznému zatékání na křídlo opěry. Foto 36, Příloha 3.
- f) Svislá trhlina od paty opěry do výšky cca 2 m, šířka 0,2 mm. Foto 35, Příloha 3.

**Foto 35:** Detail svislé trhliny šířky 0,2 mm do výšky 2 m, od paty opěry.

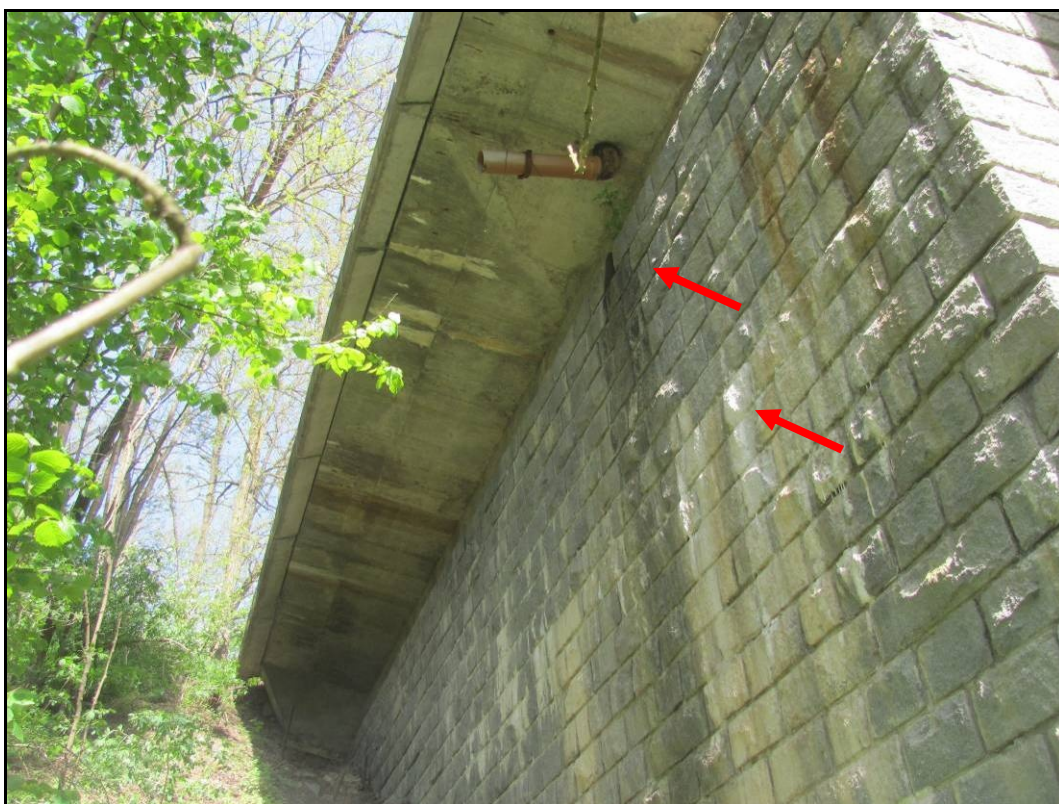
**Foto 36:** Detail křídla opěry, návodní strana. Zatékání vlivem nefunkčního odvodňovače a přes konzoly. Výkvěty na kamenném zdivu.

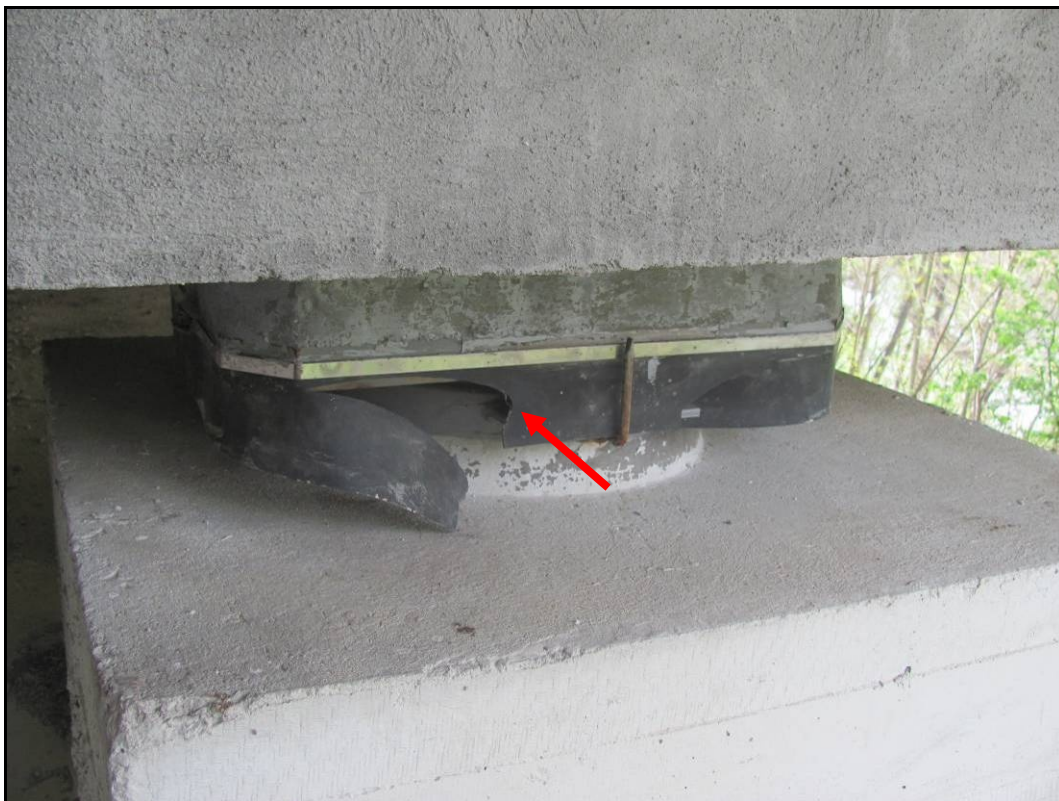
**Foto 37:** Pohled na jedno ze dvou hrncových ložisek (NGe 2,5MN). Špatně čitelný ukazatel posunu ložiska a roztržený ochranný pás.

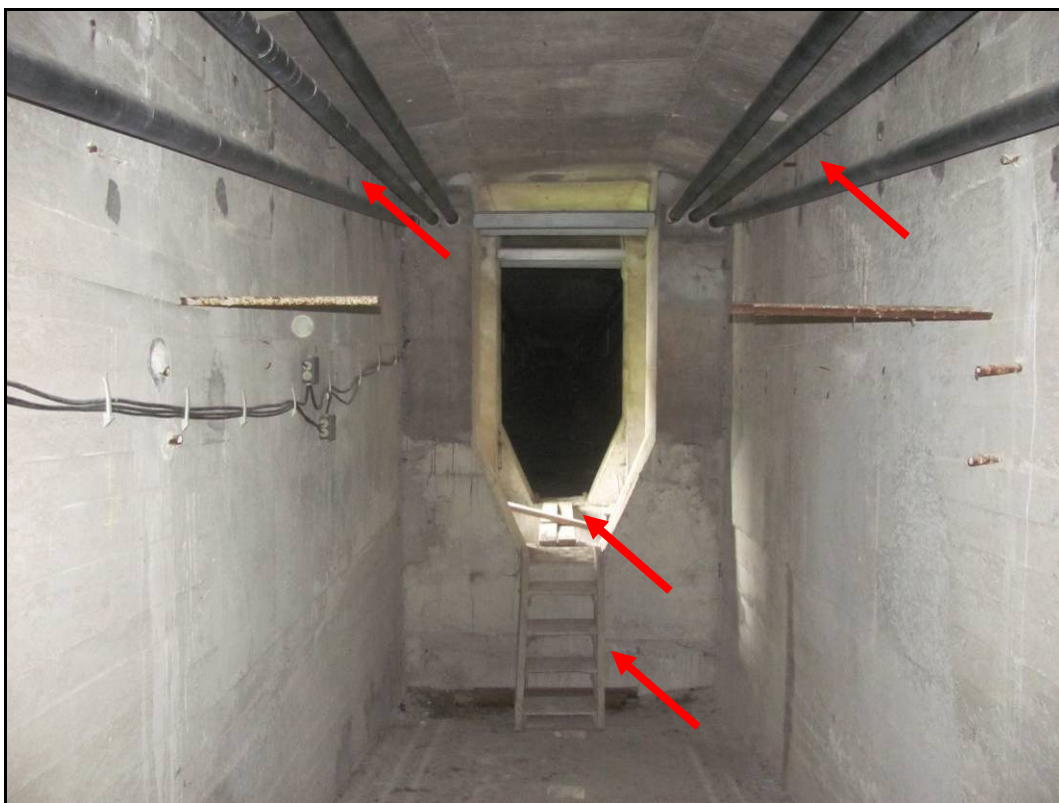
**Foto 40:** Detail interiéru komory 1. Viditelná volné předpínací kabely. Nestabilní schodiště a lávky umožňující přechod mezi jednotlivými poli nad pilířem.

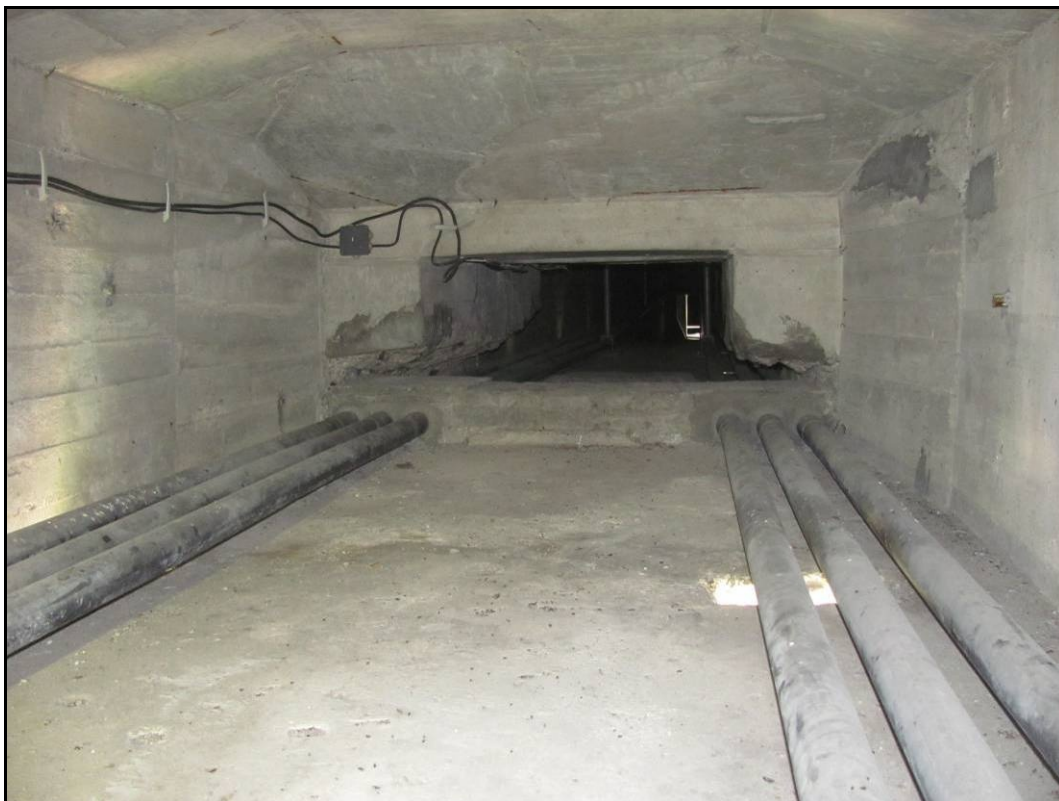
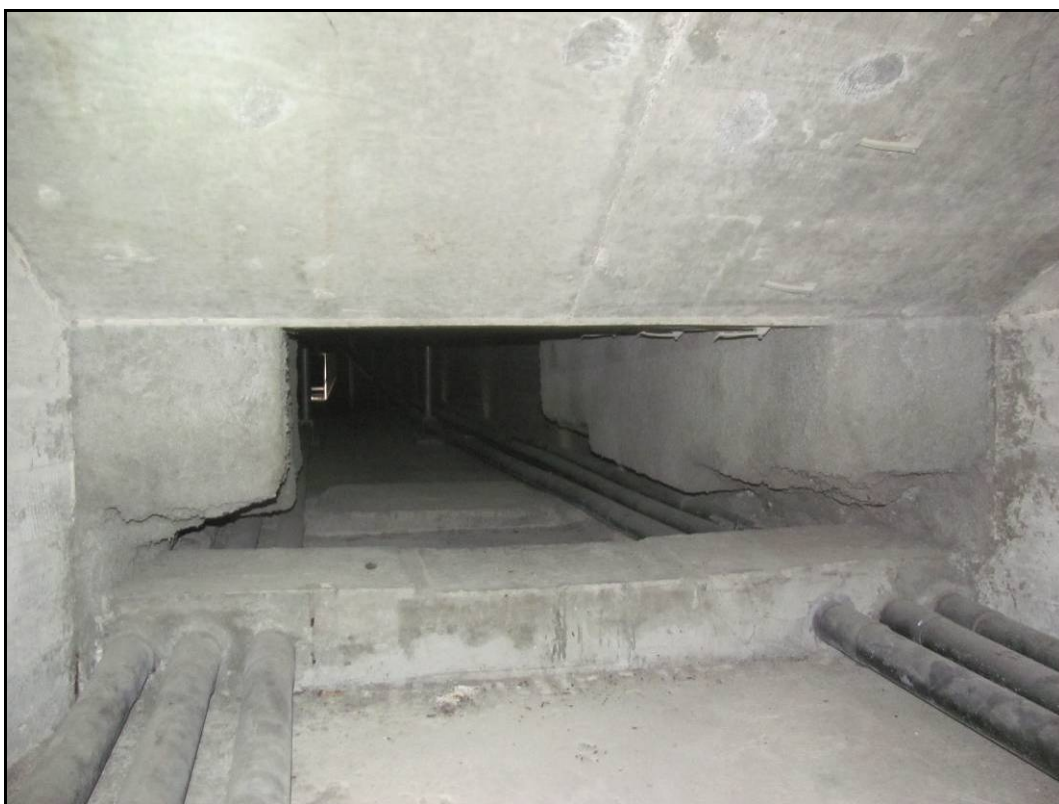
- i) Velmi omezeně dochází k povrchové korozi kovových deviátorů typu P (škála viz kap 3.1).
- j) V oblasti zmonolitněných kloubů uprostřed rozpětí pole 2 a 3 nebyly nalezeny žádné výraznější poruchy (trhliny, drcení betonu, deformace, atd.). Foto 41 a 42, Příloha 3.

**Foto 41:** Detail zmonolitněného kloubu v poli 2.

**Foto 42:** Detail zmonolitněného kloubu v poli 3.

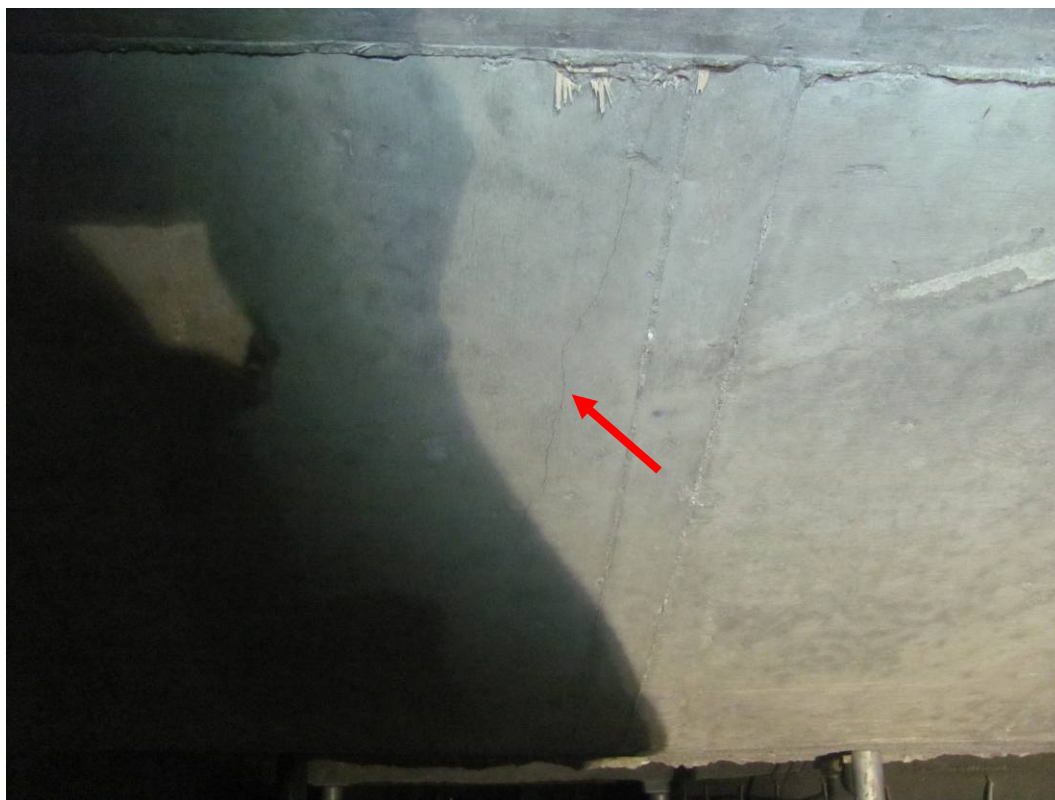
- f) Lokálně lze na kotevních příčných prazích nalézt svislé trhliny šířky 0,05 - 0,15 mm, v jednom místě až 0,25 mm. Poloha viz Příloha 1. Foto 45, Příloha 3.

**Foto 45:** Detail trhliny šířky 0,05 – 0,15 mm v jednom z příčných kotevních prahů.

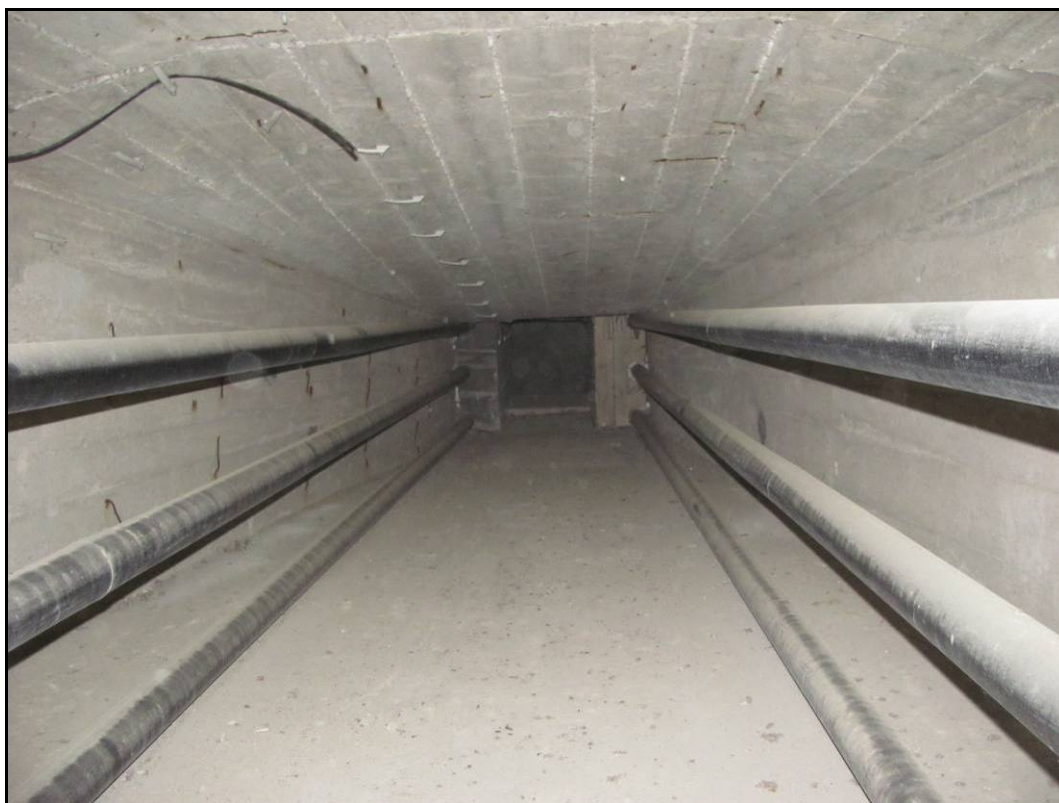
**Foto 47:** Uvnitř komory 2, lokálně viditelná koroze betonářské výztuže.

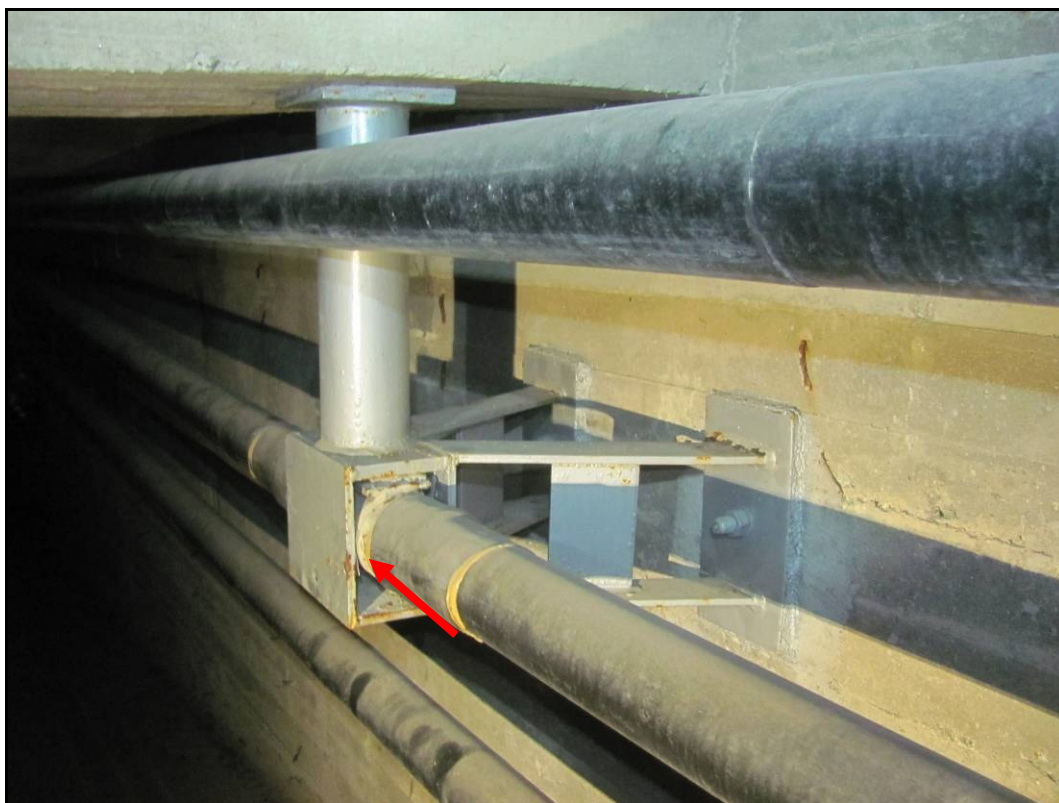
**Foto 48:** Detail lokální koroze deviátorů.

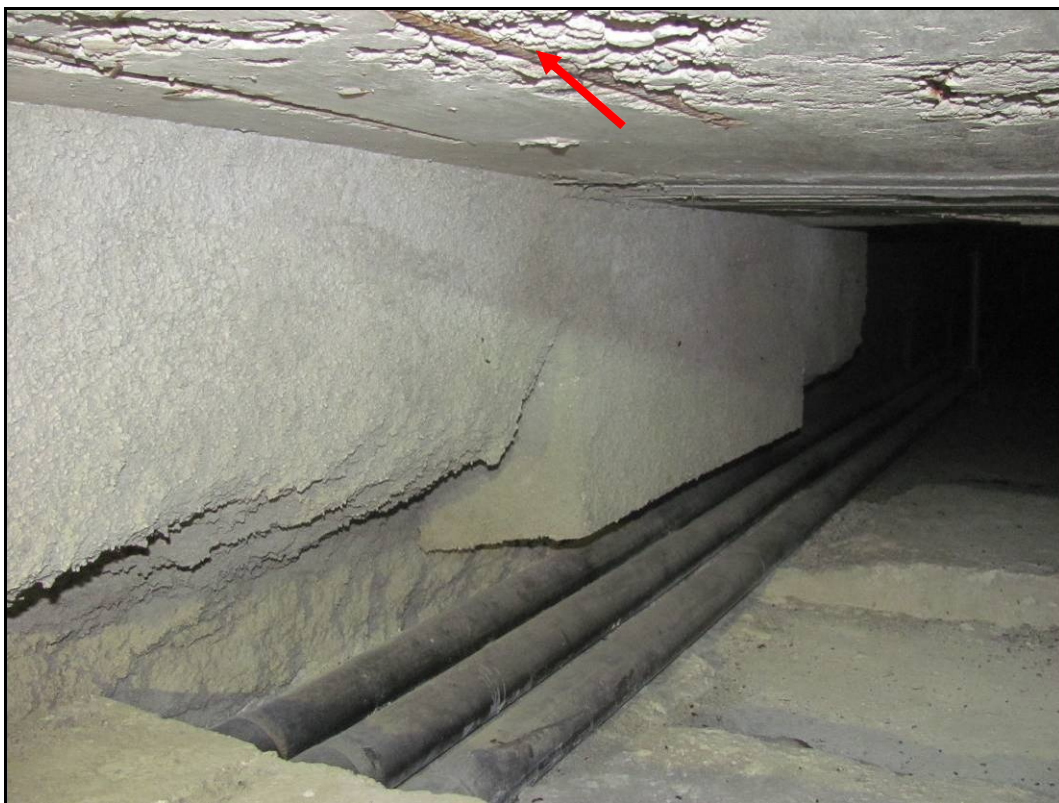
**Foto 49:** Detail zmonolitněného kloubu v poli 2, viditelná štěrková hnízda v podhledu. Obnažená betonářská výztuž, povrchová koroze.

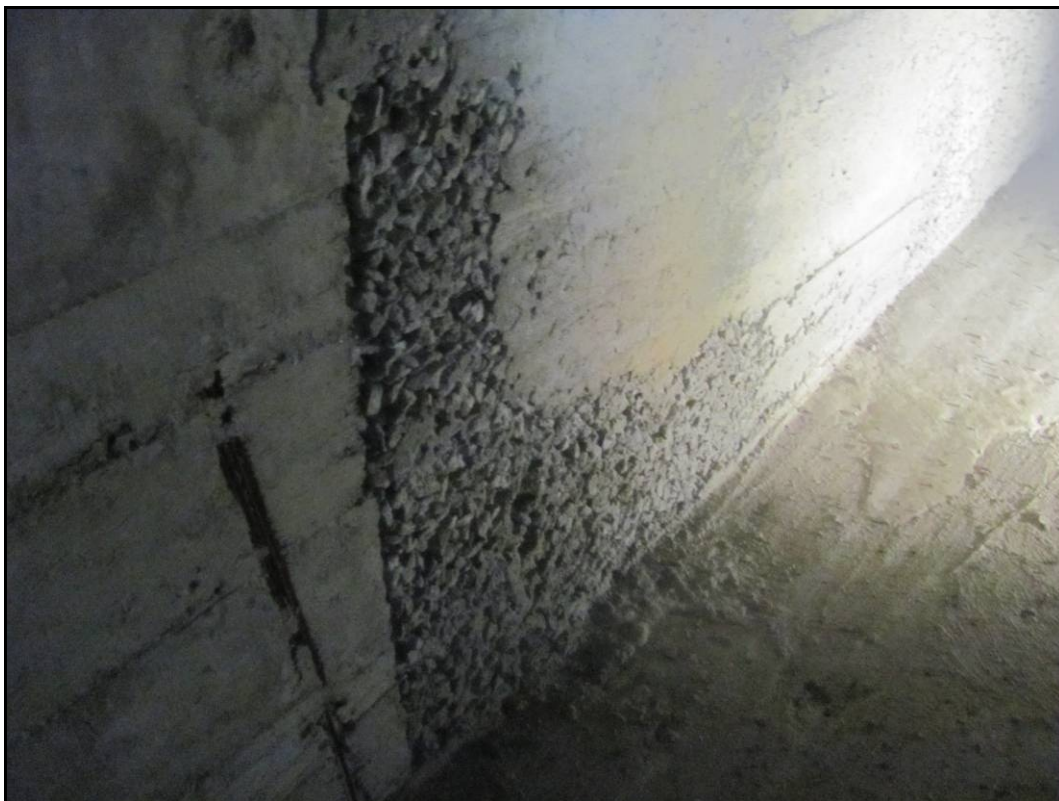
**Foto 51:** Detail štěrkových hnízd na boku vnitřku komory.

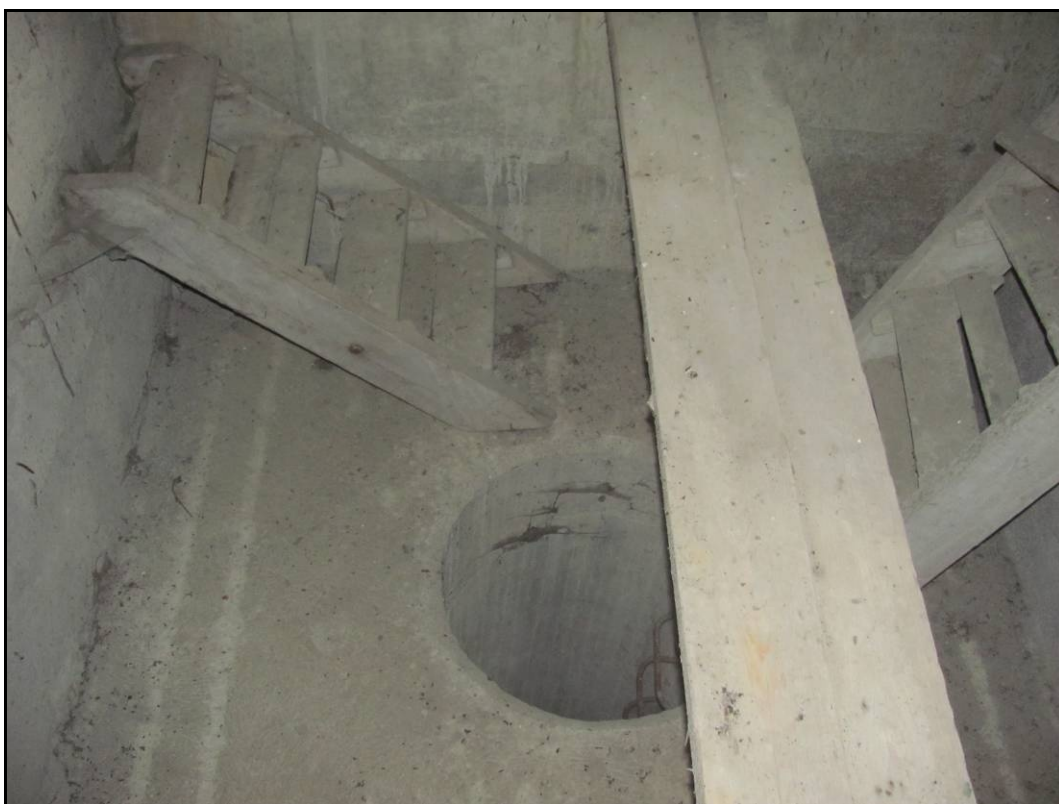
**Foto 52:** Nezajištěný vlez do pilře P4.
