**Expertní zpráva č.  
1500 J 073**

**Datum vydání zprávy**  
15. června 2015

**STAVEBNĚ TECHNICKÝ PRŮZKUM NOSNÉ MOSTNÍ KONSTRUKCE  
EV. Č. 121-007 PŘES VLTAVU**

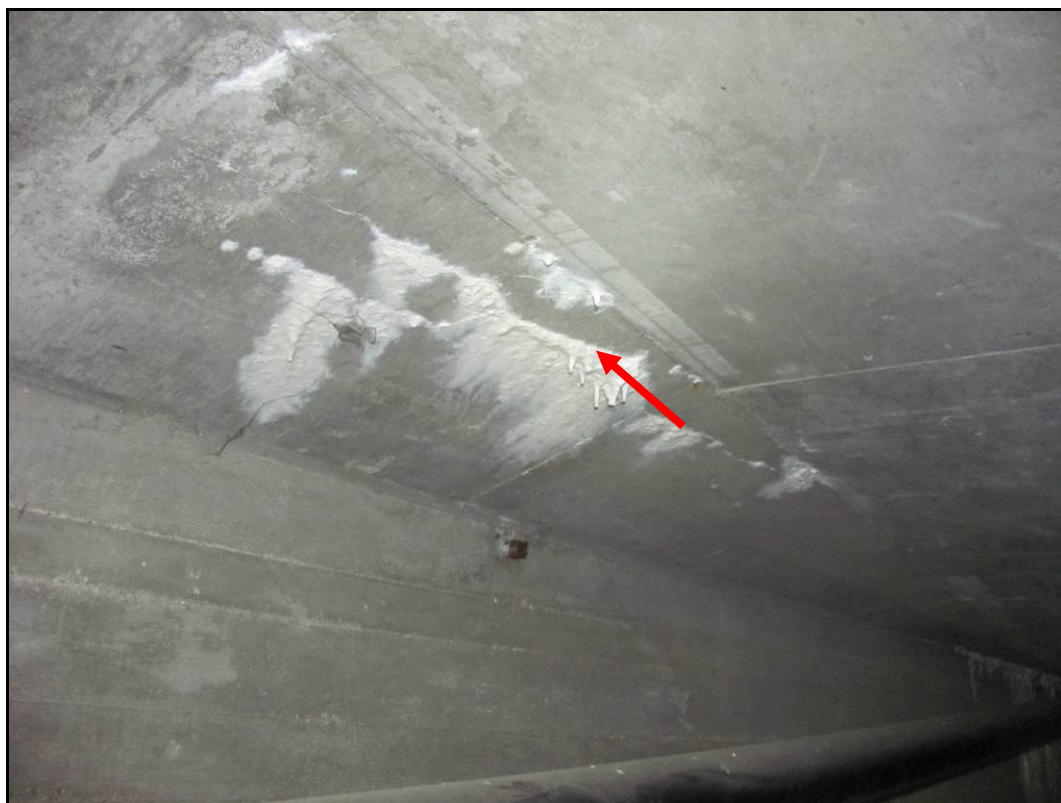
**Foto 53:** Na stropě komory výluhy v oblasti trhliny šířky 0,1 – 0,15 mm, tvorba výkvětů. V době prohlídky byly průsaky neaktivní.

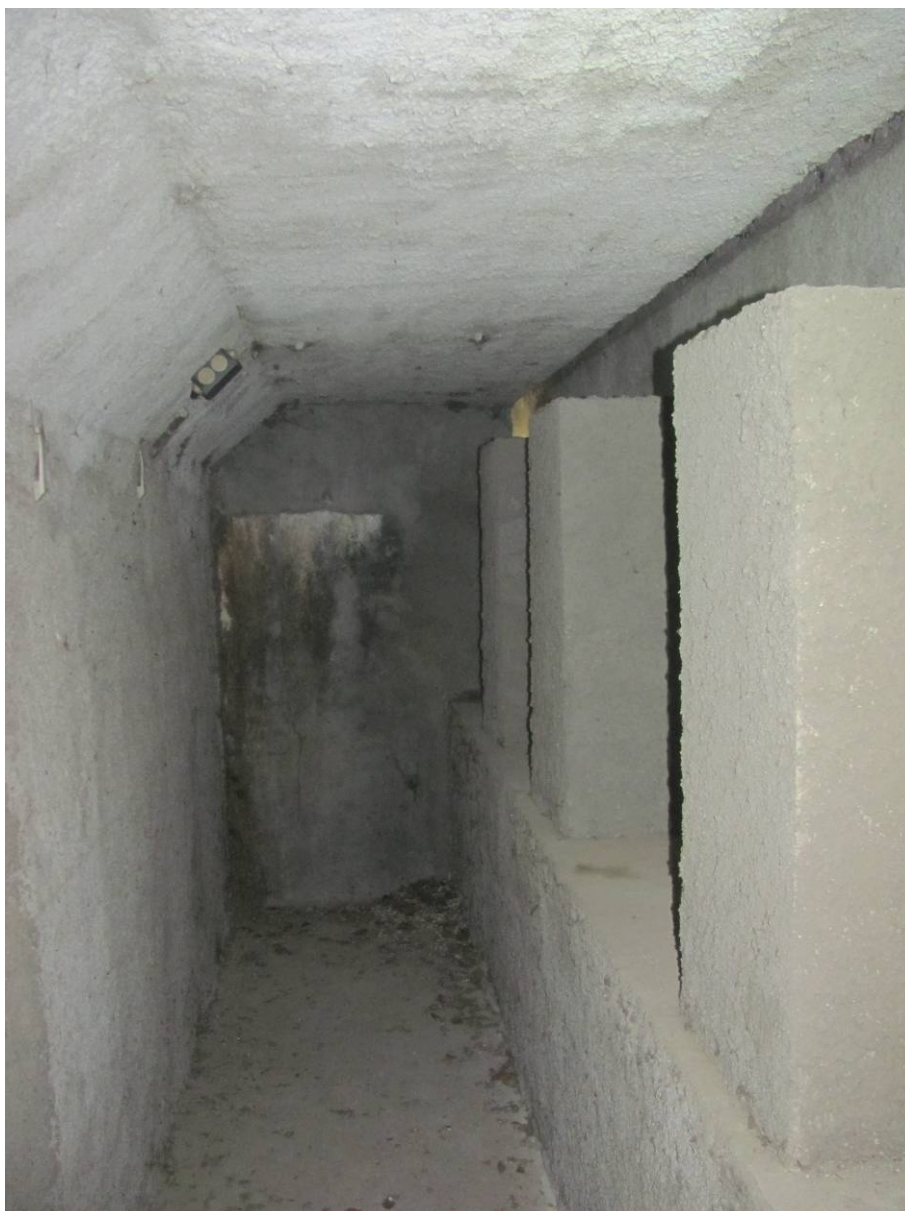
**Foto 54:** Pohled do komory pod mostním závěrem, Zvíkovské Podhradí.  
Lokální výluhy způsobené zatékáním. V době prohlídky neaktivní.

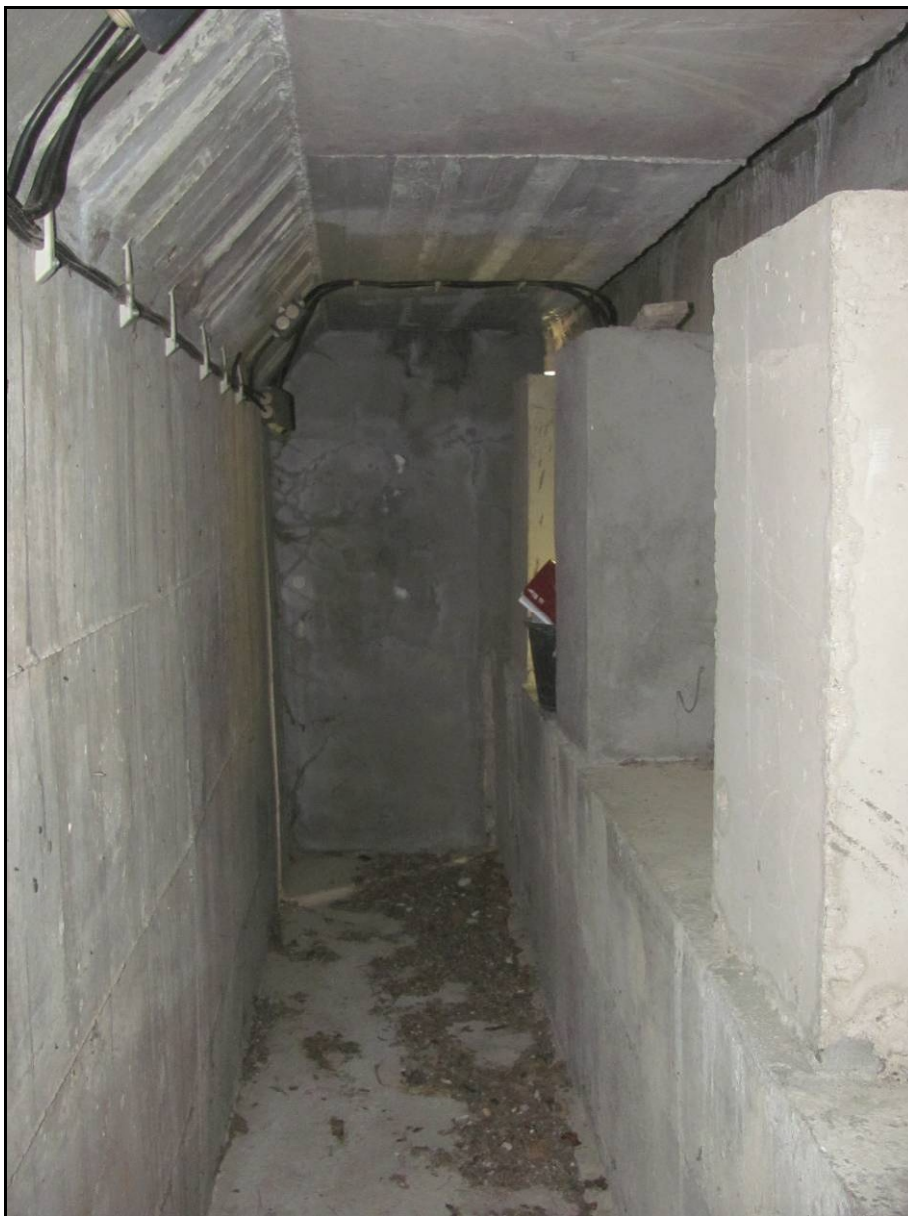
**Foto 55:** Pohled do komory pod mostním závěrem, Kučeř.  
Lokální výluhy způsobené zatékáním. V době prohlídky neaktivní.

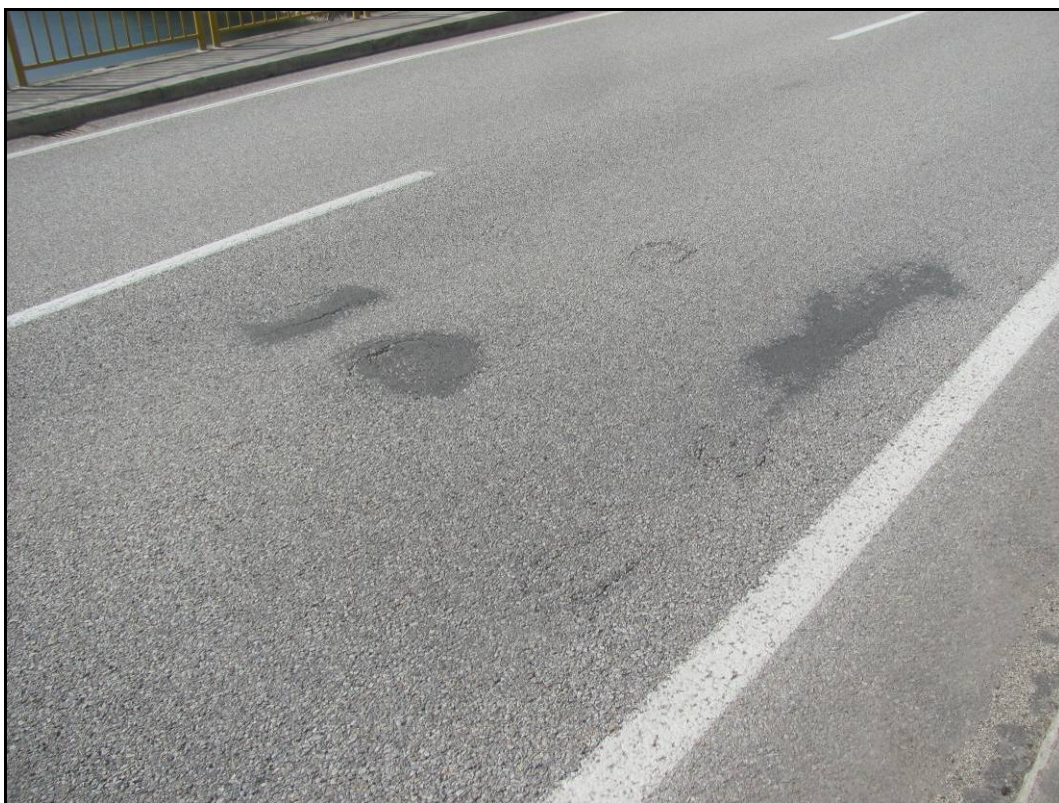
**Foto 57:** Lokální výtluky na vozovce v asfaltobetonové vrstvě.

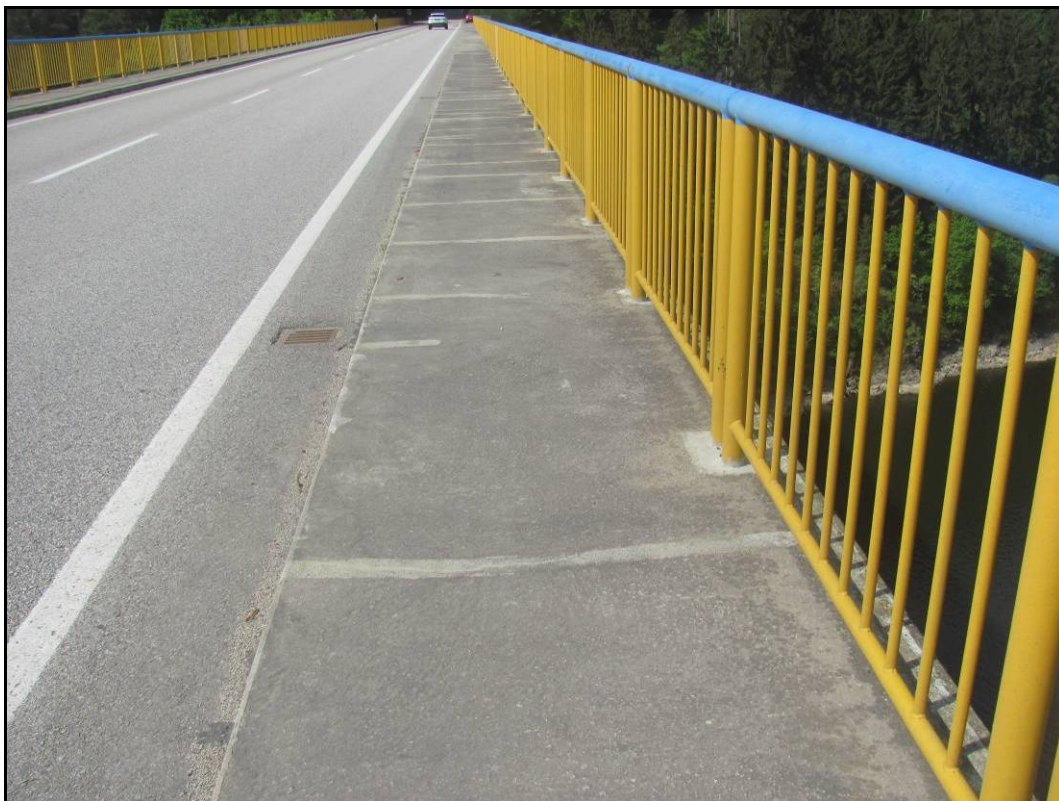
**Foto 58:** Detail zálivek podél a na chodnících, místy lokálně netěsné, dochází k zatékání na římsy.

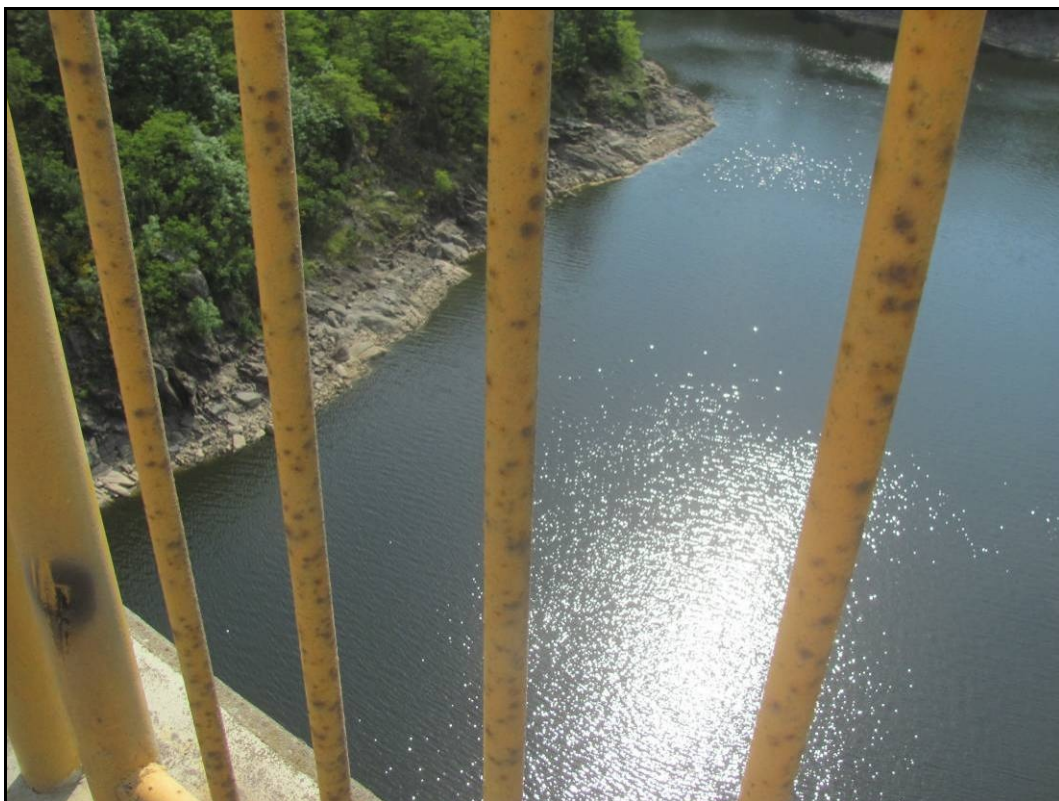
**Foto 59:** Detail degradace nátěru zábradlí a jeho povrchová koroze.

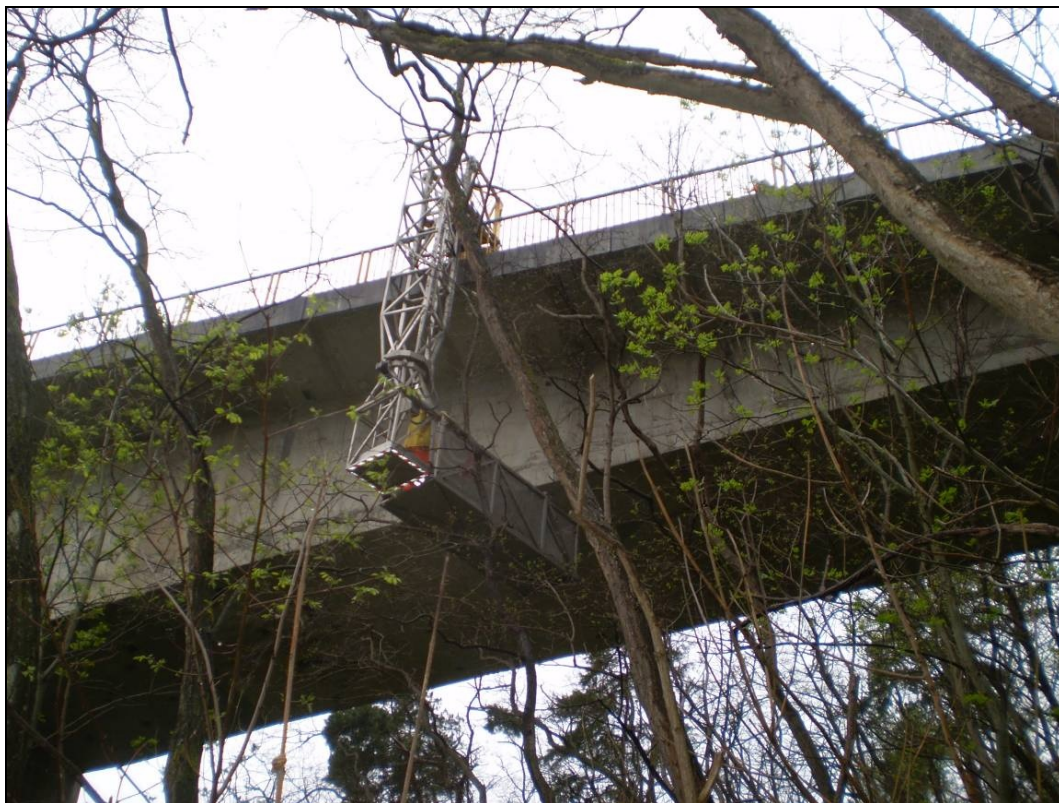
**Foto 60:** Prohlízkací souprava a náletové dřeviny bránící pojezdu prohlídkové kabiny.
