Most 26120-2

Most přes náhon v obci Radouň

HLAVNÍ PROHLÍDKA

Datum provedení prohlídky: 24.7.2019

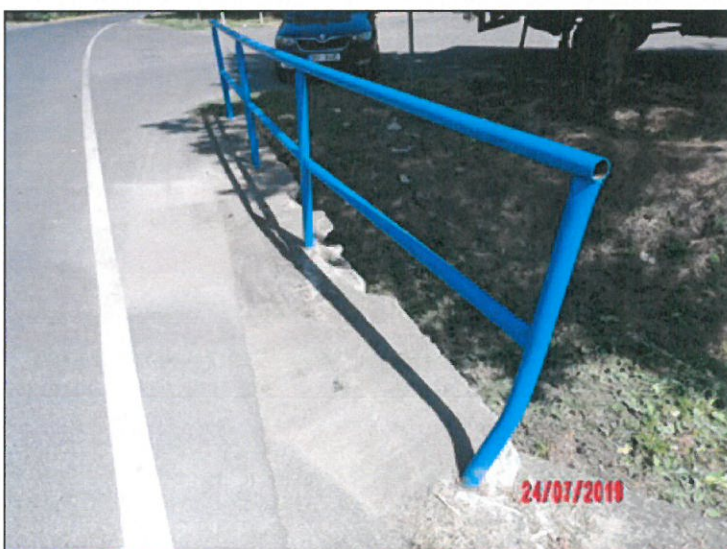
- ošetřené ochranným nátěrem,
- vpravo nad OP1 deformace krajního sloupku po nárazu vozidla, horní madlo v první 1/3 délky mírně vychýlené směrem od vozovky

deformace zábradlí vpravo před OP1.JPG

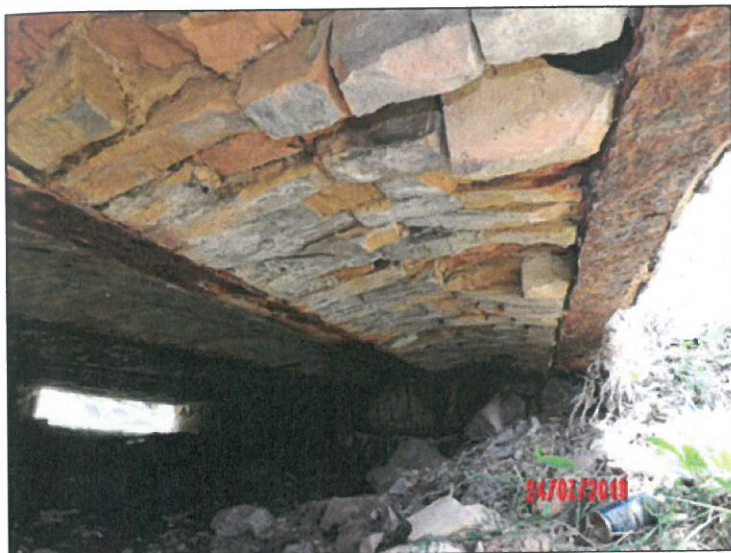
- silná koroze spodních pásnic I nosníků zejména pod římsami již korozí zeslabené, lístková koroze, plošně pokryté vápennými výluhy
- u krajních nosníků celková silná koroze pásnic, místy již oslabené
- 1. nosník na OP1 zcela prorezlý ve stojně mezi pásnicemi
- zdivo mezi nosníky plošně narušené,
- zejména pod římsami silné průsaky vody, mapy, cihly pokryté plísněmi, drolí se
- podél I nosníků vápenné výluhy, ve zdivu kleneb vydrolené pojivo spár
- pod pravým jízdním pruhem plošné porušení zdiva, částečné uvolnění, zejména nad OP1 v pravém kraji vozovky a pod pravou římsou cihly rozpadlé nebo vypadané do hl. cca 30-80mm
- spáry mezi cihlami zejména u opěr a pod římsami silně porušené, plošně vyplavené, podhled zdiva

rozpad cihlového zdiva NK pod pravou římsou.JPG

| [2] 2.1 Nosná konstrukce | - provést celkovou výměnu NK, případně celkovou rekonstrukci mostu |

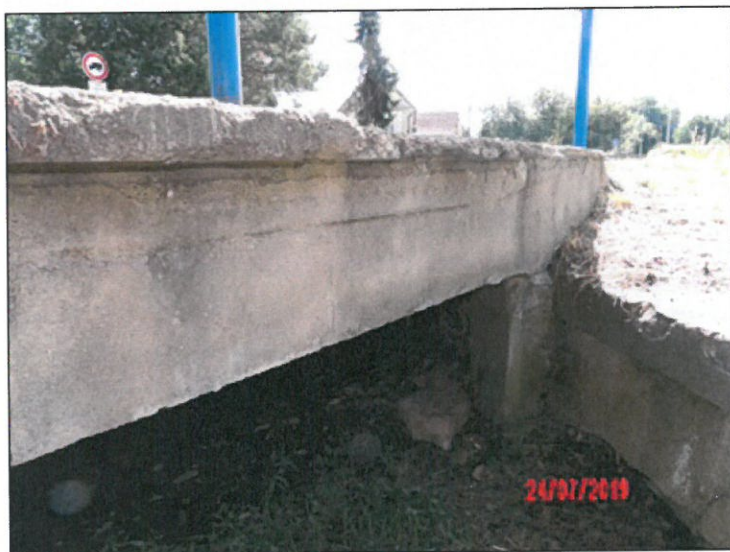
- plošný povrchový rozpad betonu, rozpadlé, odlámané hrany
- vlevo před OP1 v délce cca 1.5 m odpadlý vnější kraj koruny římsy, obnažené třmeny s povrchovou korozi
- na pravé římse na boku místy šterkové shluky, beton nekvalitní, v první 1/2 přemostění v délce cca 1.5m rozpadlá vnější hrana do hl. cca 100-150mm, voda zde stéká na bok římsy a NK, rozpad spodní vodorovné hrany do hl. cca 50mm, zde obnažené podélné korodující profily výztuže
- na boku a podhledu říms obnažená korodující výztuž, před OP2 plošné mokré mapy, porosty mechu
- před OP1 konec pravé římsy uražený, vlevo před OP1 uražený vnější roh římsy
- římsy v úrovni povrchu vozovky

rozpad vnější hrany levé římsoy.JPG

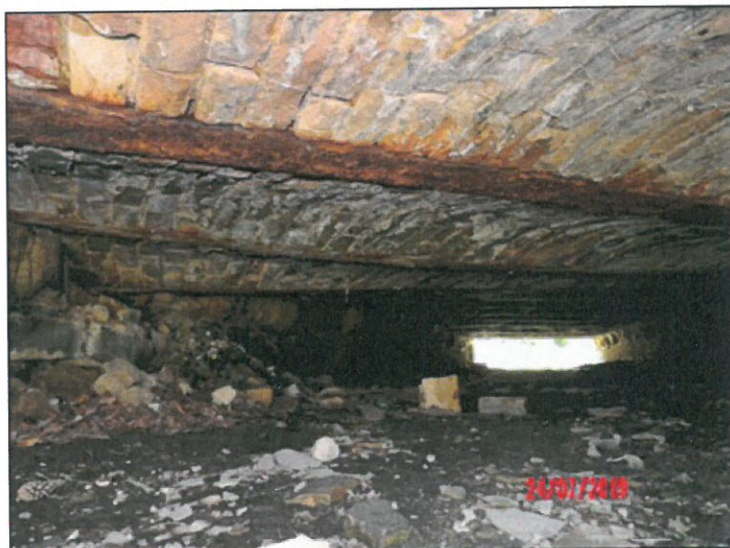
utržený nosník 16-17 u OP1.JPG

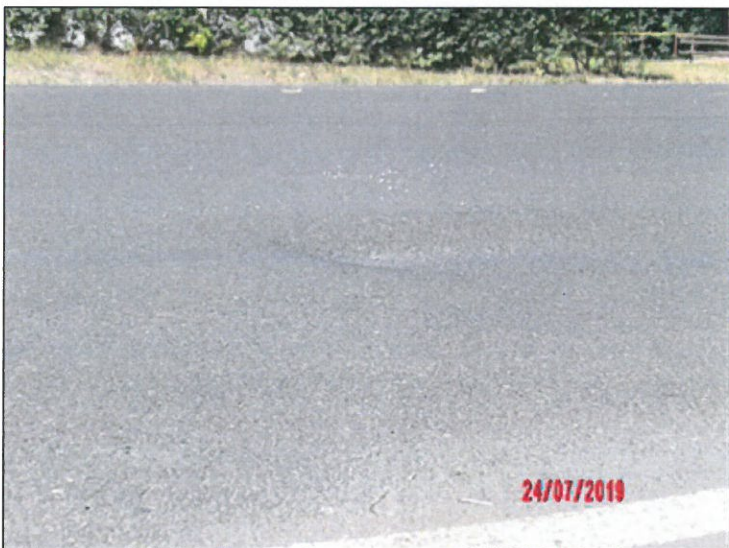
- v celé ploše nový AB kryt, podél říms místy porosty vegetace
- vpravo nad OP1 v šířce cca 2.5m ve vozovce znatelný propad AB krytu, sítě trhlin (nad zřícenou částí NK nad OP1)

propad AB krytu cca 2.5m od pravého kraje mostu.JPG

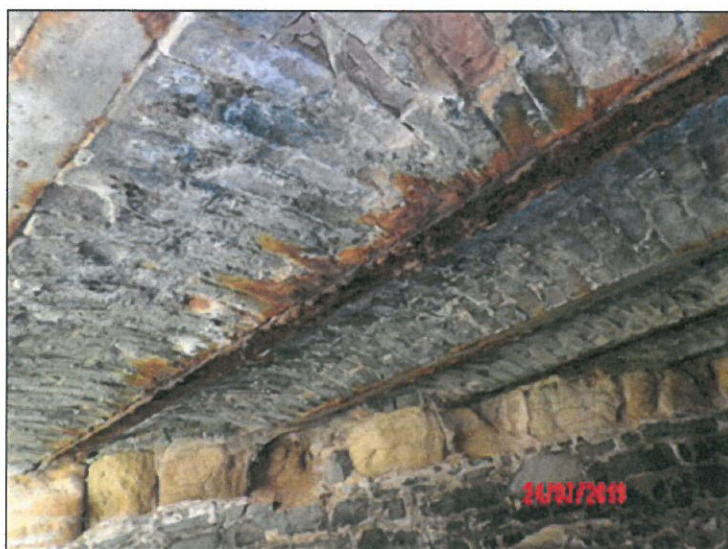
rozpad cihlového podhledu NK.JPG

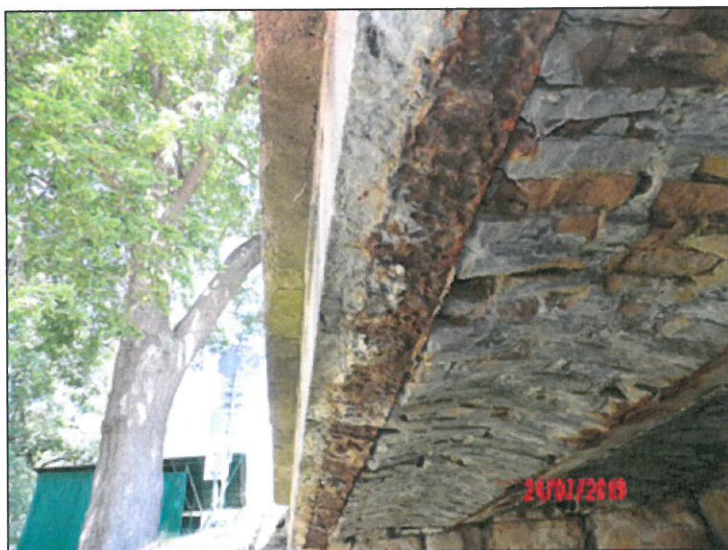
lístková koroze krejního nosníku vlevo.JPG

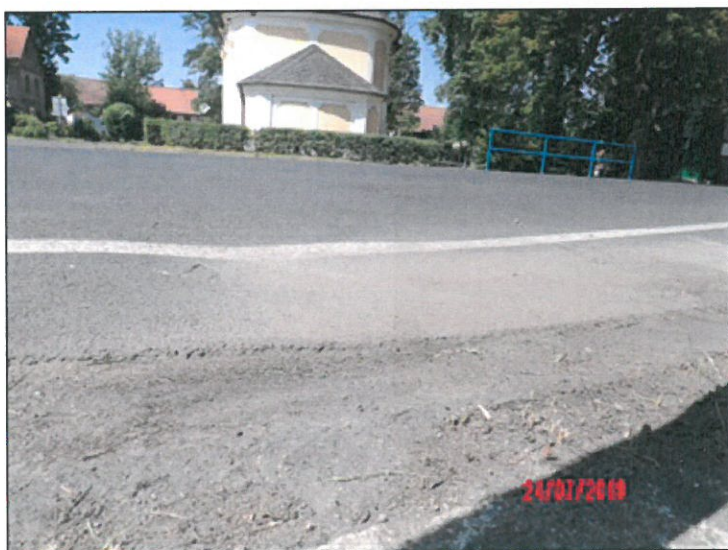
pokles AB krytu v pravém kraji u OP.JPG

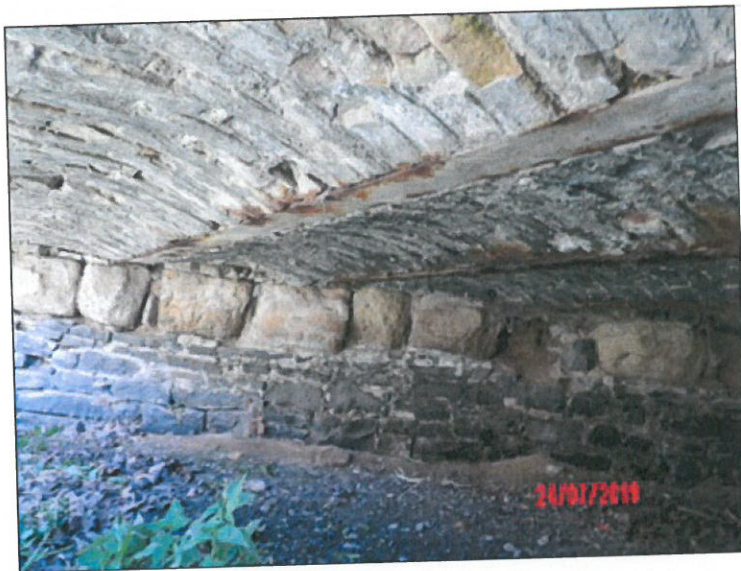
- vlevo konec opěry v šířce cca 4.0m porušený uvolněnými kameny, místy kameny vypadlé
- pískovcové kvádry úložných prahů rozpadlé do hl. cca 100-200mm, zejména v levé polovině šířky mostu

eroze kvádrů ÚP vlevo na OP2.JPG

| [1] 1.2 Mostní podpěry a křídla / Opěry | - provést celkovou obnovu nebo rekonstrukci opěr |

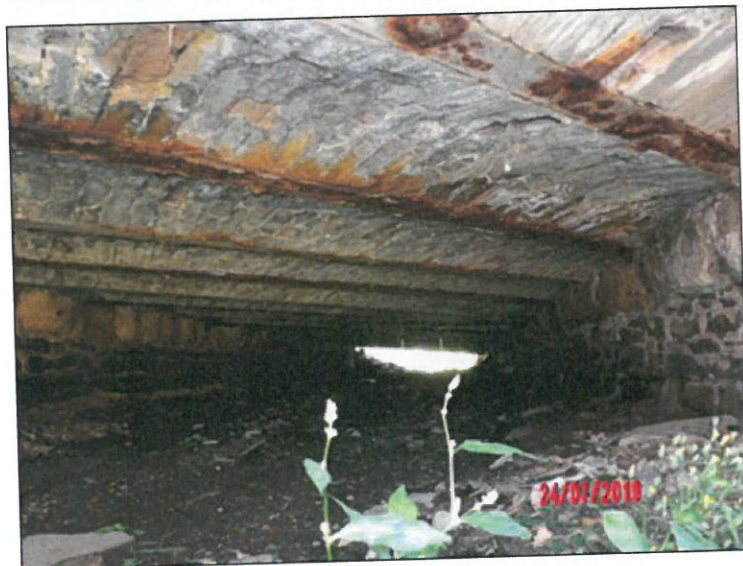
koroze nosníků NK.JPG

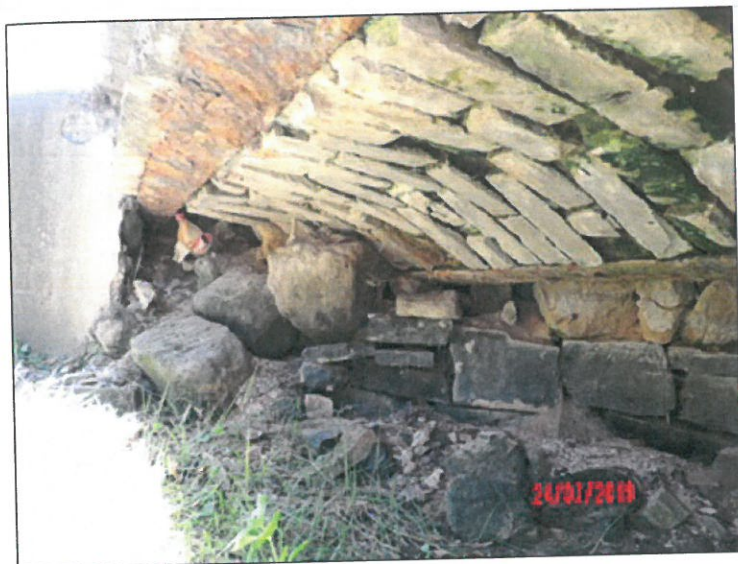
- vpravo konec OP1 v šířce cca 2.5m rozpadlý, kameny uvolněné, vypadlé do hl. cca 200mm
- vpravo v šířce cca 8.0 m silně rozpadlé, rozdrčené pískovcové kvádry úložného prahu OP1, do hl. cca 70-100 mm kvádry oslabené, pod pravou římsou cca zcela rozpadlé, dtto vlevo v menším rozsahu

zřícený pravý kraj OP1.JPG

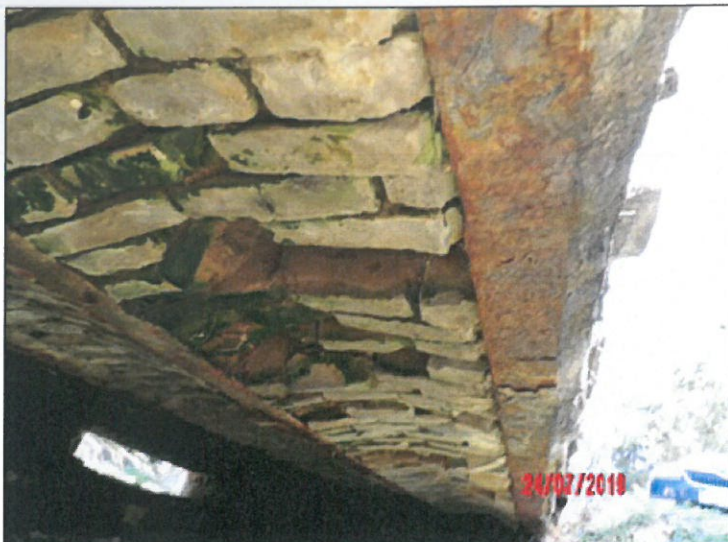
- v pravém kraji profily 15-19 nad OP1 zcela uvolněné, prohnuté, korozi silně oslabené, stav pravého kraje NK již havarijní.

uvolněné cihlové zdivo podhledu NK v pravém kraji.JPG

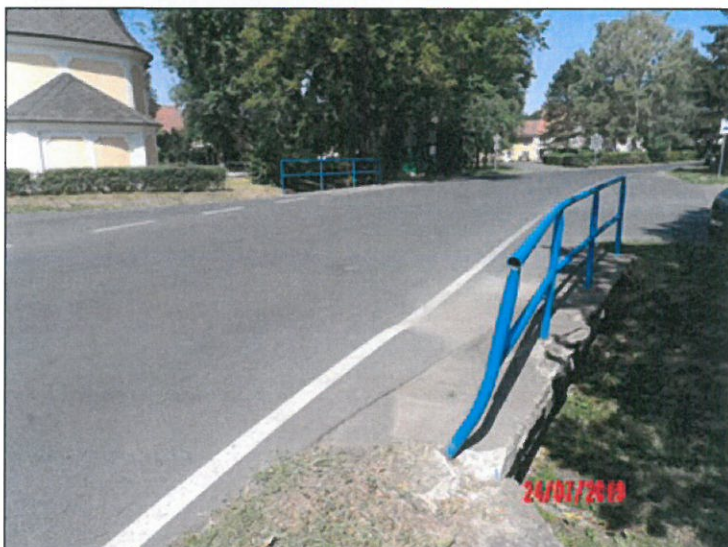
vyvrácený sloupek vpravo před OP1.JPG

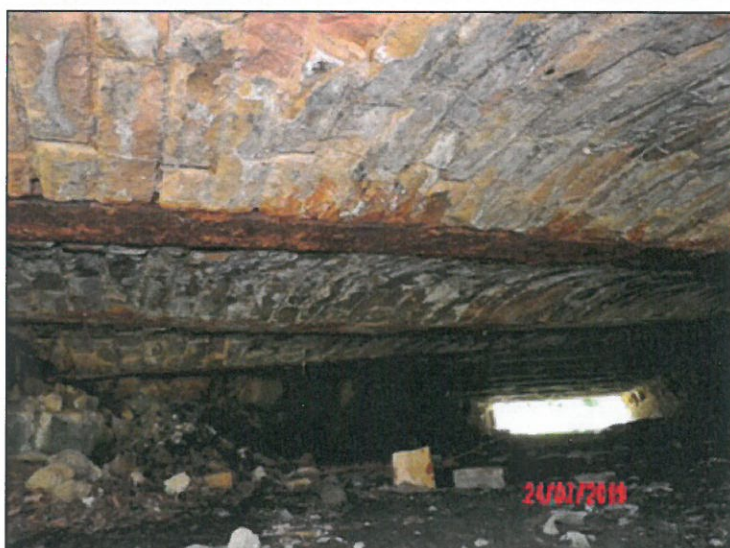
zřícené zdivo OP1 vpravo včetně NK s nosníky 15-19.JPG
