# **Most 38H-037a**

Podchod pro pěší do Smetanovy ulice v Kolíně

## **BĚŽNÁ PROHLÍDKA**

Datum provedení prohlídky: 5.9.2019

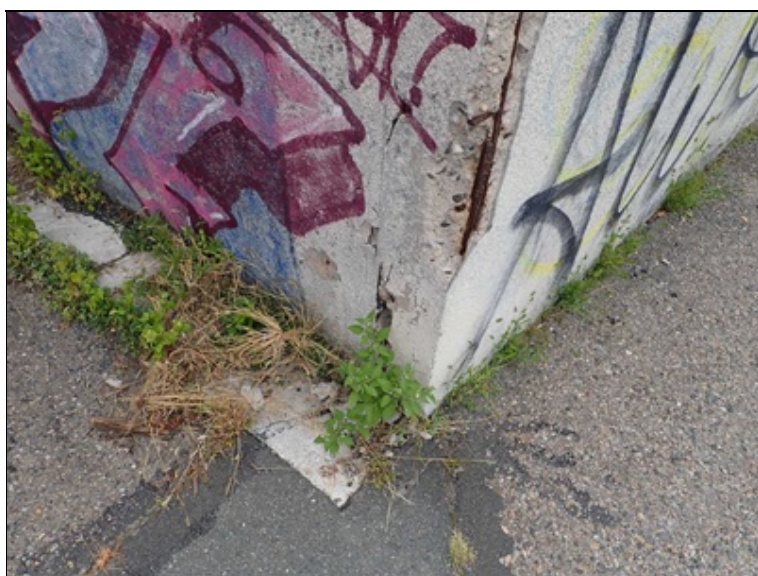
Beton spodní stavby je povrchově degradovaný, lokálně došlo k odpadnutí krycí vrstvy výztuže, ta koroduje. Výplň dilatačních spár je vypadlá, spáry nejsou utěsněny. **Plošná separace omítky parapetních zdí a horních cca 200 mm zdí - hrozí pád do prostoru pro chodce.** Spodní stavba je znečištěna grafity.

Zábradelní zídka - odhalená korodující výztuž.

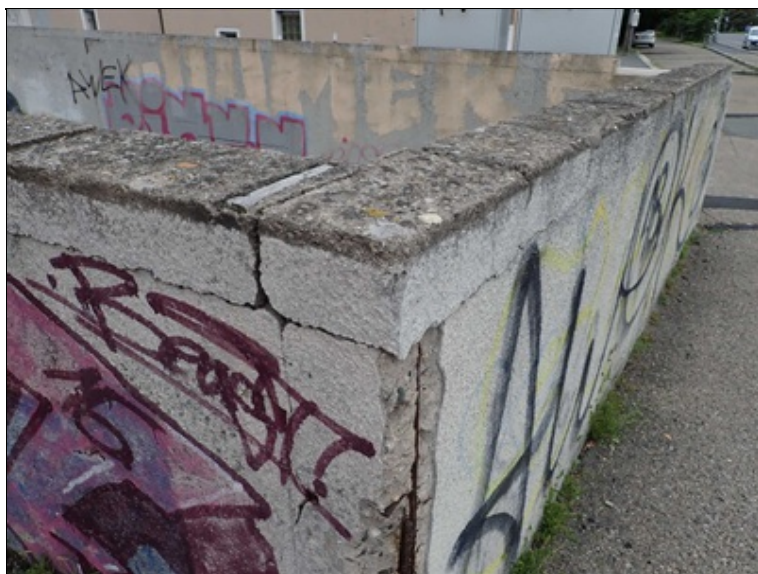
Zábradelní zídka - oddělené bloky v horní části.

[1]	1.2	Mostní podpěry a křídla	<b><u>Separované části parapetních zdí odstranit.</u></b>
-----	-----	-------------------------	---

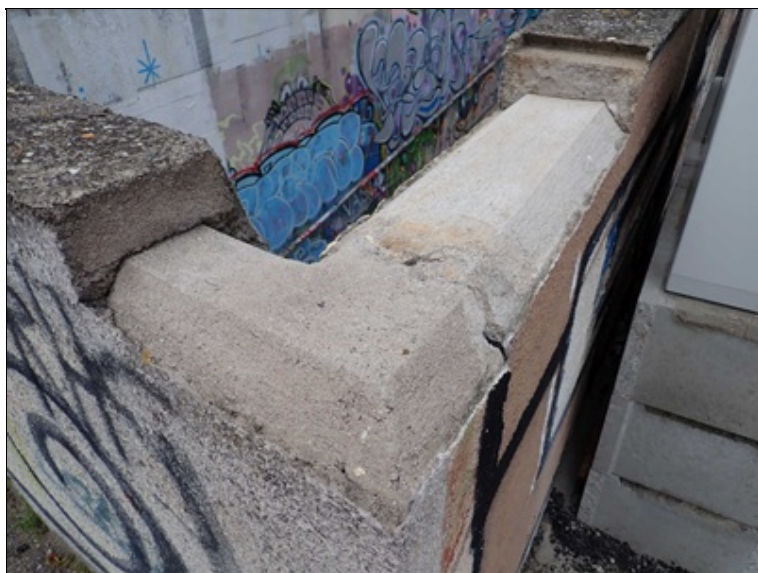
Zábradelní zídka - oddělené bloky v horní části.

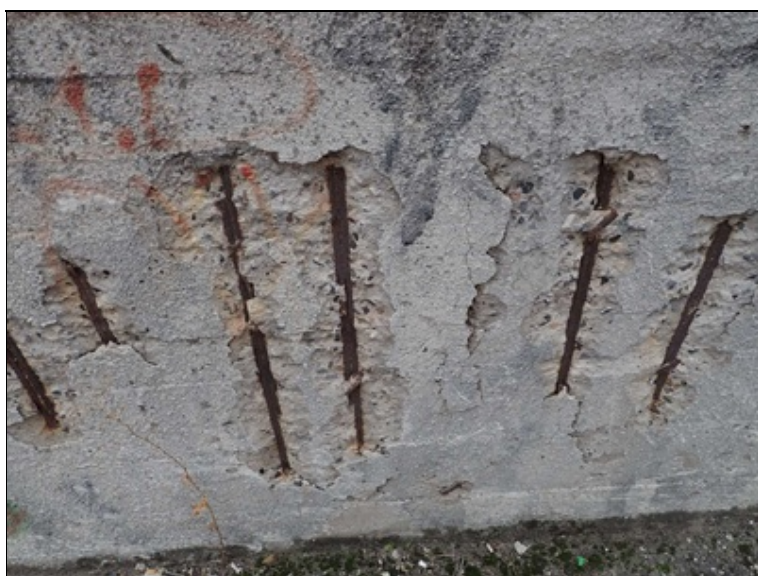
Zábradelní zídka - odhalená korodující výztuž.

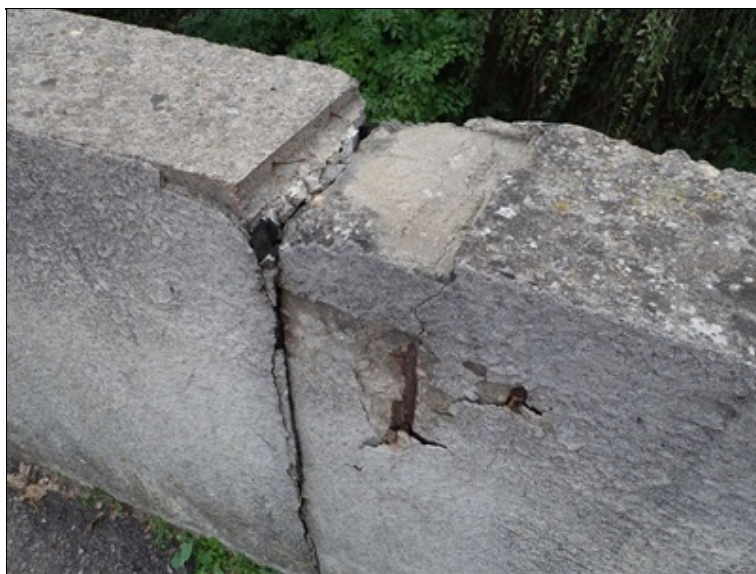
Zábradelní zídka - odhalená korodující výztuž.  
Zatékání nezatěsněnou dilatační sparou.

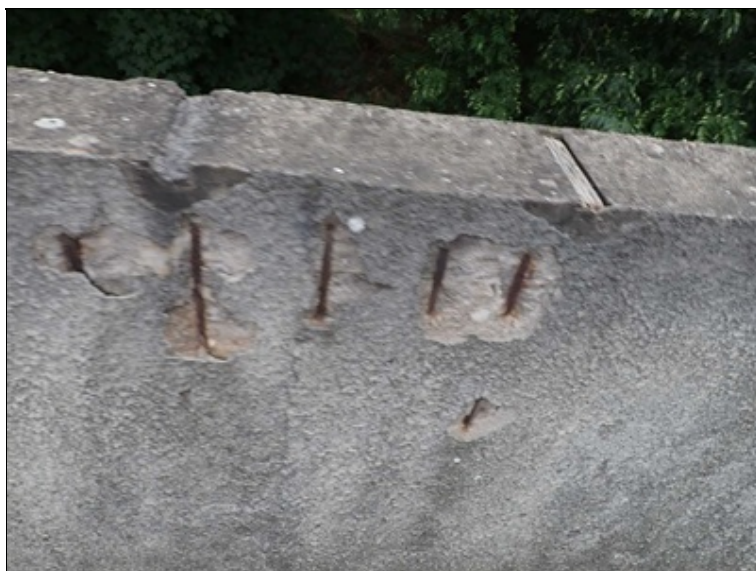
Zábradelní zídka - odhalená korodující výztuž.

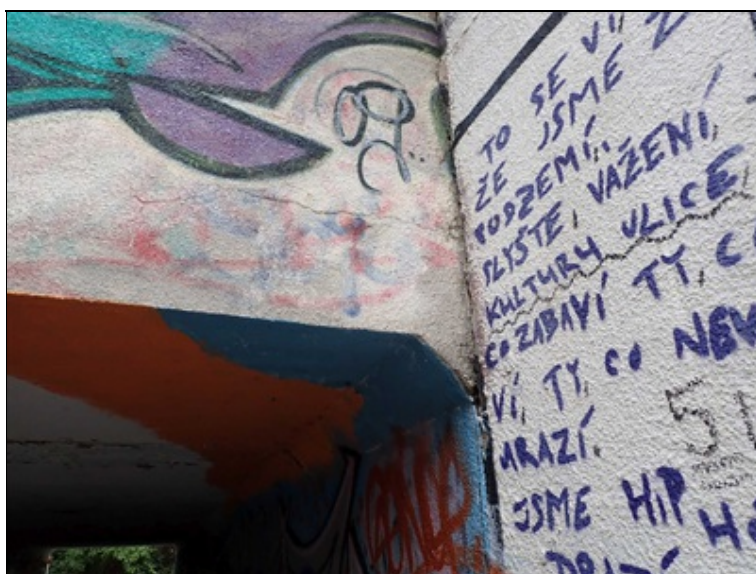
Trhlina mezi prefabrikátem NK a zábradelní zídkou.

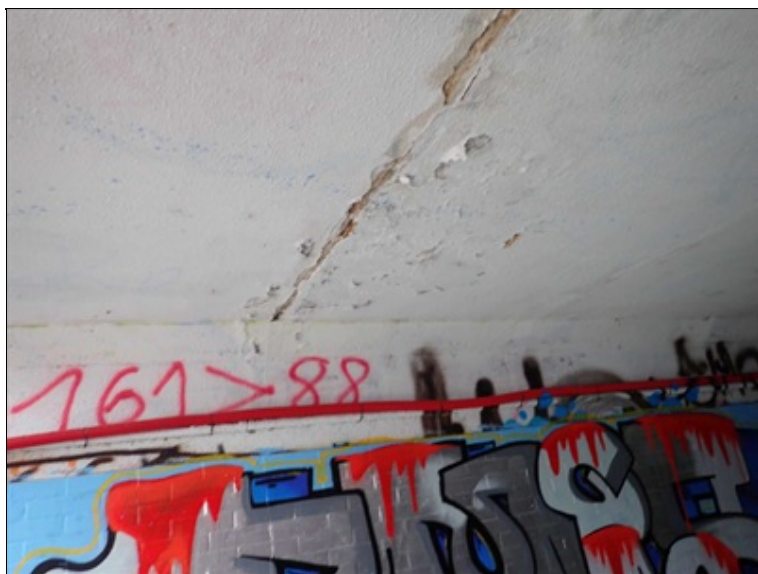
V krajích NK stopy po zatékání na spodní líc.  
Drolí se spáry mezi prefabrikáty. Zde také zatékání.

Lokálně zatékání mezi prefabrikáty.

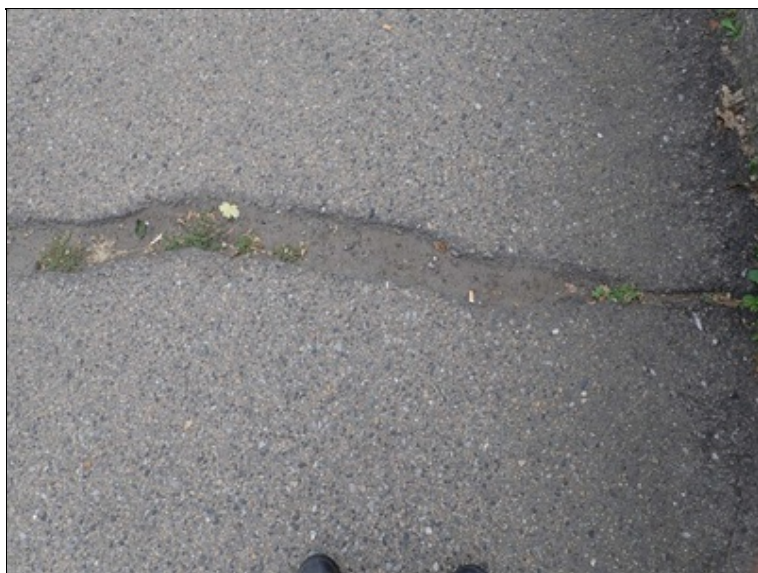
V povrchu chodníků příčné trhlinky, výtlučky, v trhlínkách uchycena vegetace.

Široké trhliny v chodníku - dilatace.

[3]	3.2	Chodníky	Trhliny vyčistit a utěsnit asf. zálivkou.
[4]	4.3	Dopravní značení, označení mostu	Osadit správná evidenční čísla a odstranit značky omezující zatížitelnost - Vn=25t..

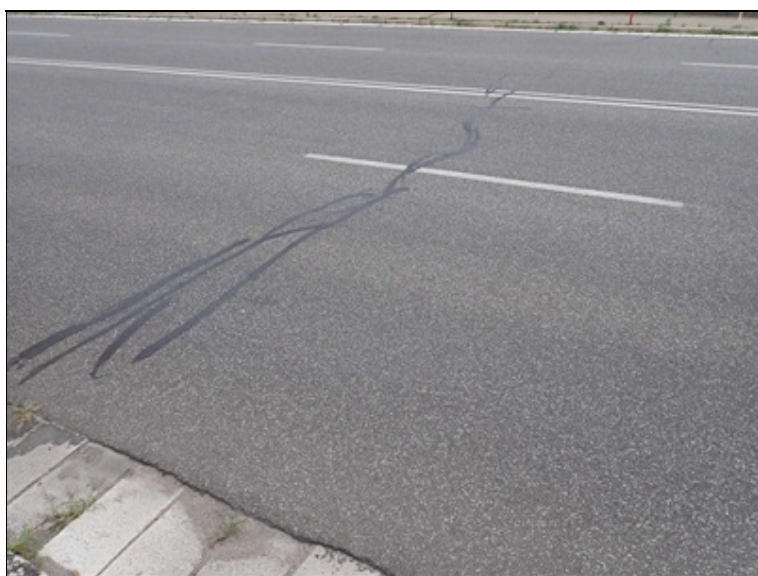
Příčná trhlinka byla zatěsněna.

Zalité trhliny ve vozovce.
