Most 38H-039

Most přes potok Polepku v Kolíně

BĚŽNÁ PROHLÍDKA

Datum provedení prohlídky: 5.9.2019

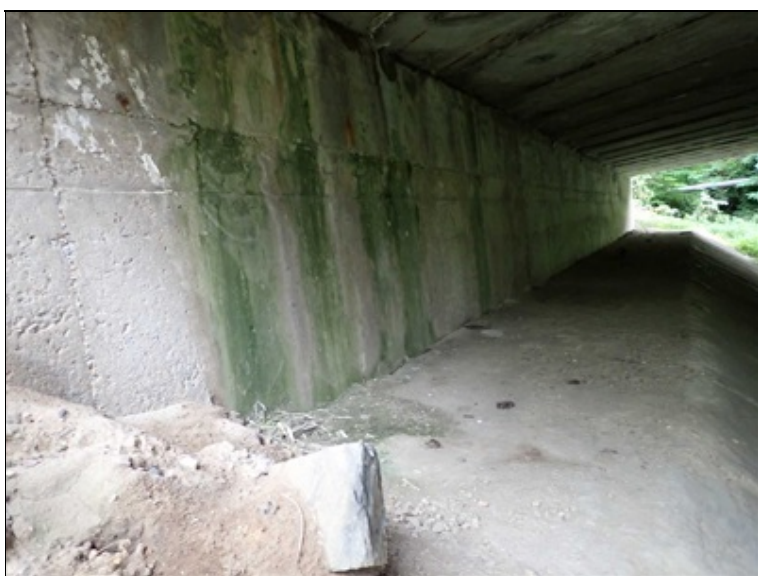
Zatékání nejen závěrnou zídou na úložný práh opěr.

Zatékání na opěry, biologické napadení.

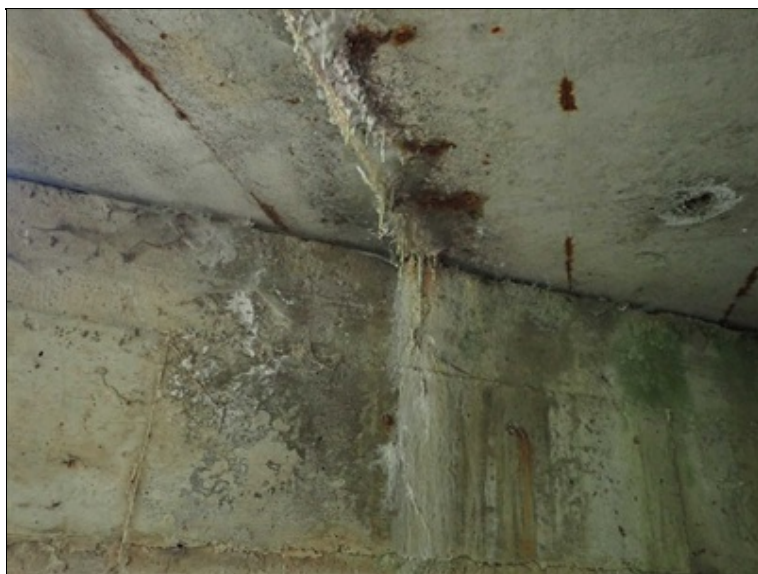
Zatékání na opěru spárou mezi nosníky.

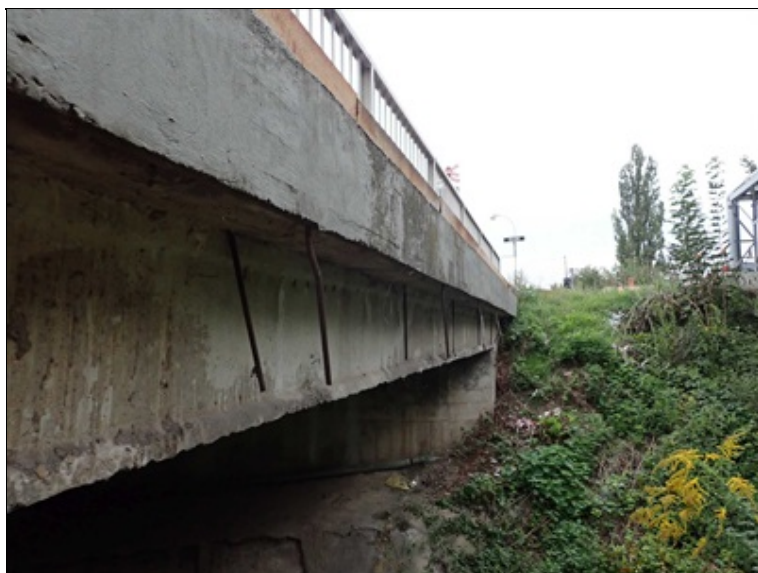
Zatékání na spodní líc NK zejména spárami mezi nosníky. Lokální projevy koroze.

Bok NK - koroze kotvicích profilů.

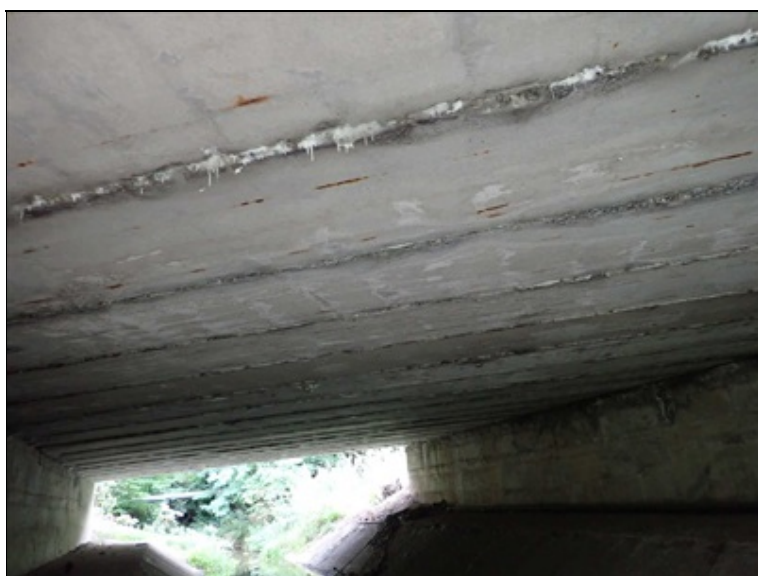
Zatékání ve sparách mezi krajními nosníky.

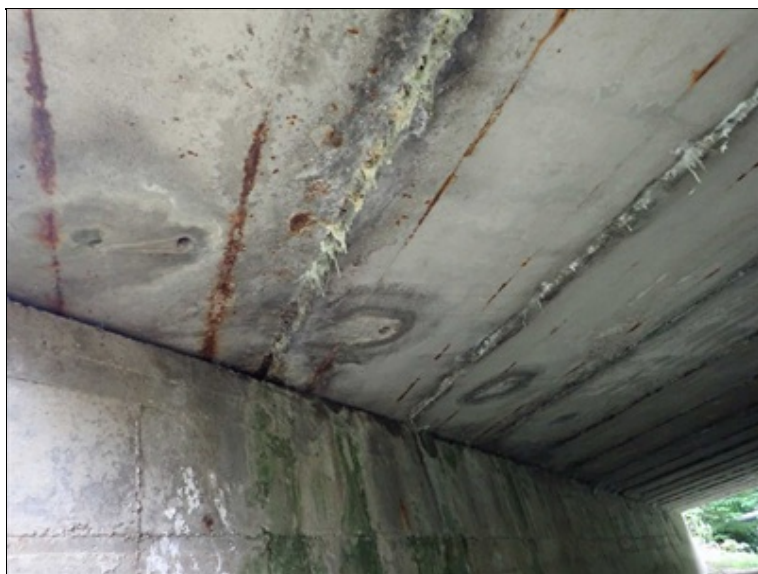
Zatékání mezi nosníky.

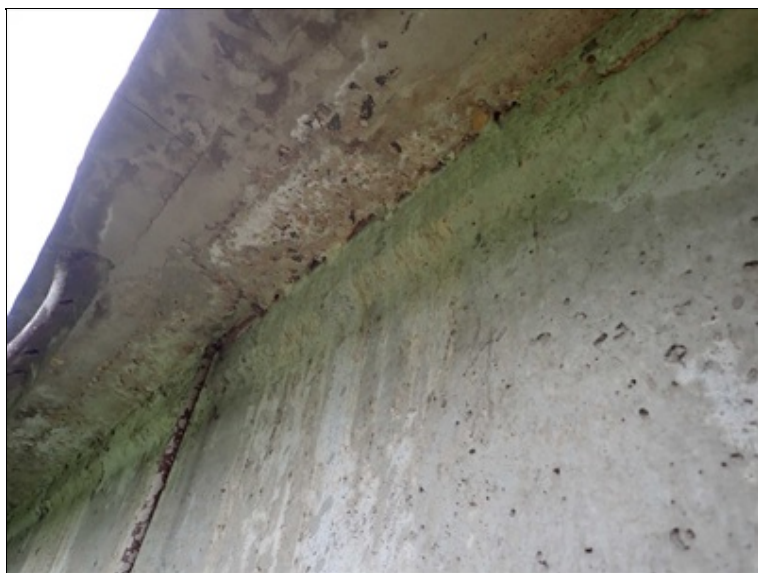
Zatékání zpod římsy.

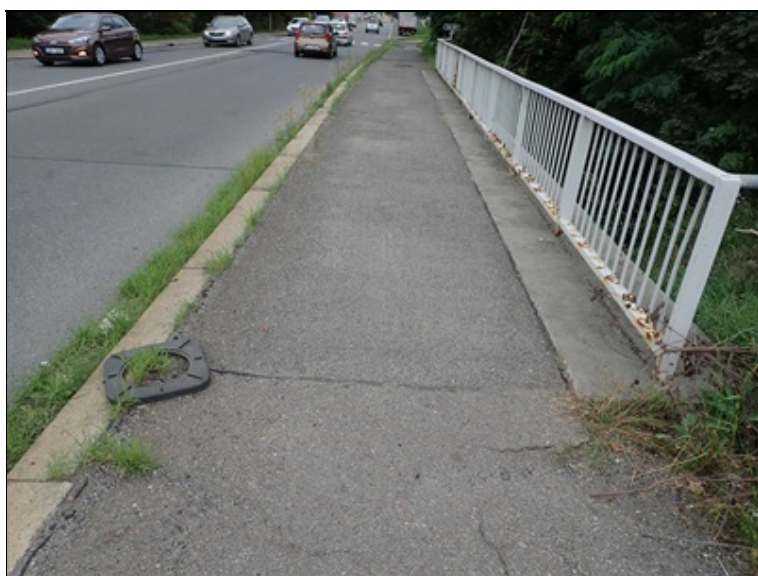
Ve spáře podél kamenných obrub ve vozovce a na chodníku dochází k růstu vegetace. Povrch chodníků je deformaovaný.

Trhliny v chodnících.

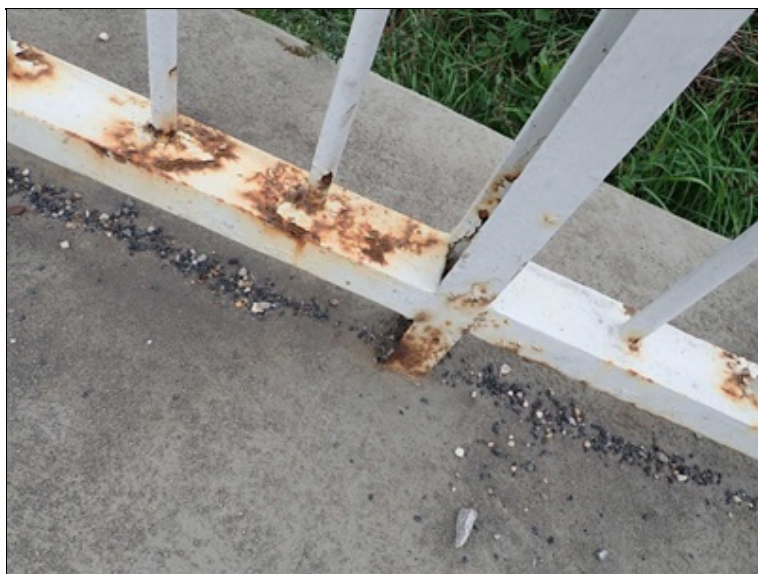
Lokální koroze zábradlí.

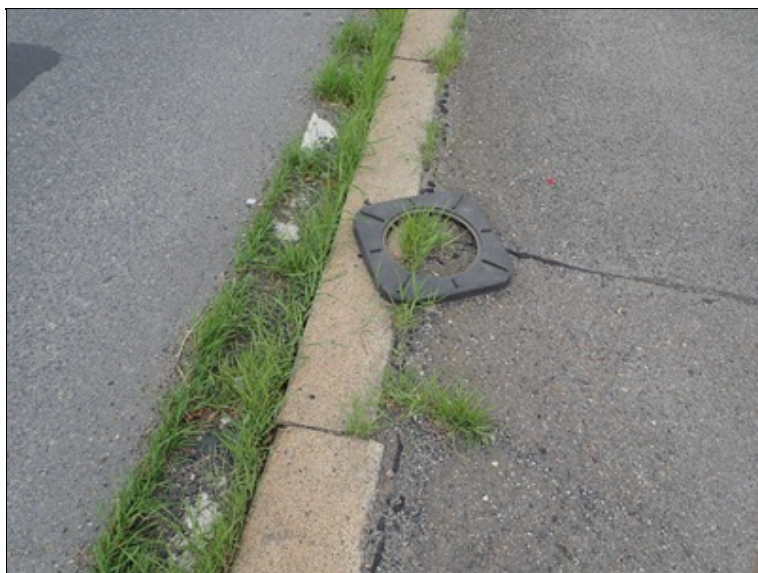
Ve spáře u obrubníků roste vegetace.

[3]	3.2	Chodníky	Spáry podél obrub vyčistit a utěsnit asfaltovou zálivkou.
[4]	4.2	Zábradlí	Obnova PKO.
[5]	4.3	Dopravní značení, označení mostu	Stávající tabulku ev. č. nahradit novou se správným označením.
[6]	4.7	Cizí zařízení na mostě	Opravit vedení cizích zařízení.

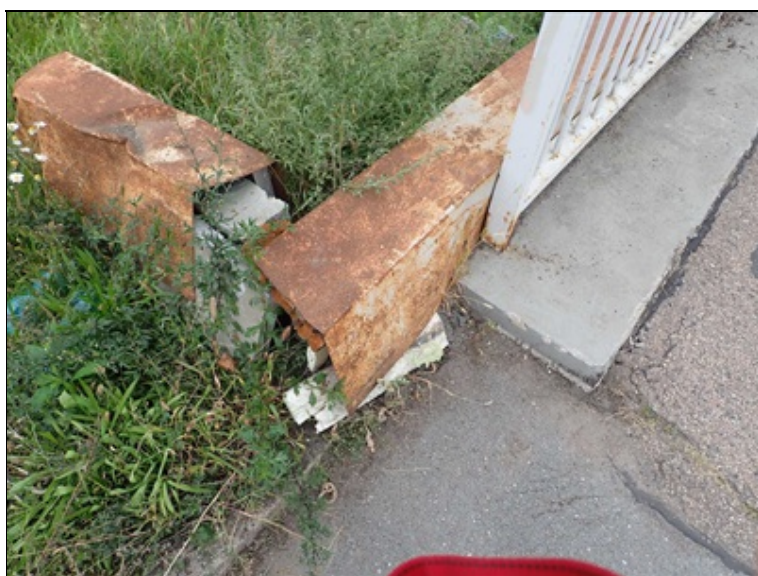
Rozpad chráničky.
