## **Most 38-022**

Most přes Jabkenický potok před obcí Újezd

### **BĚŽNÁ PROHLÍDKA**

Datum provedení prohlídky: 26.11.2019

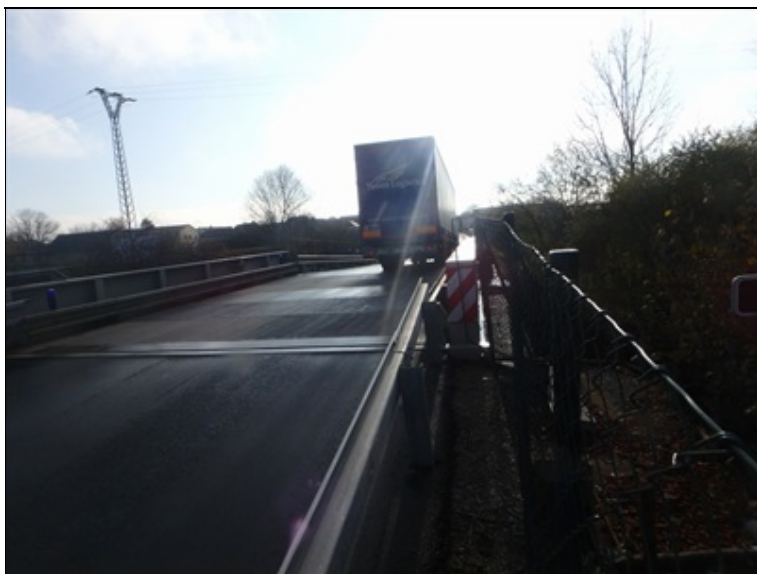
Šířkové uspořádání na mostě, pohled po směru staničení.

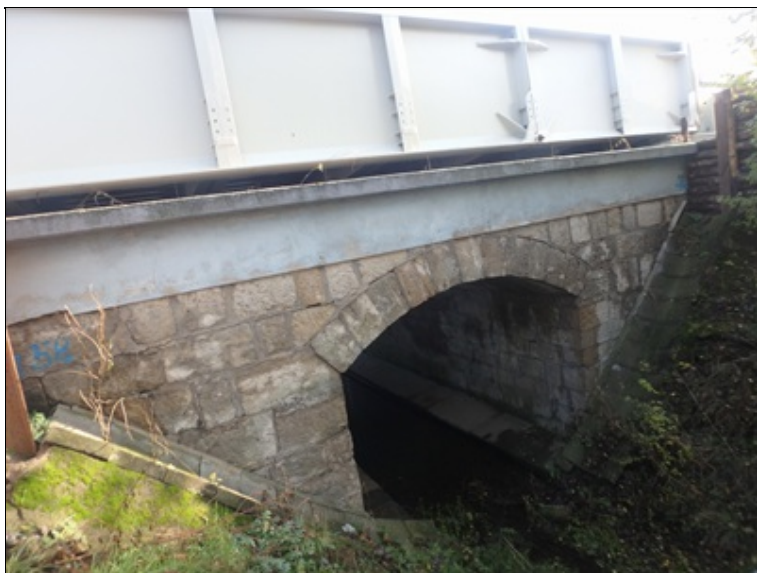
Bok mostu.

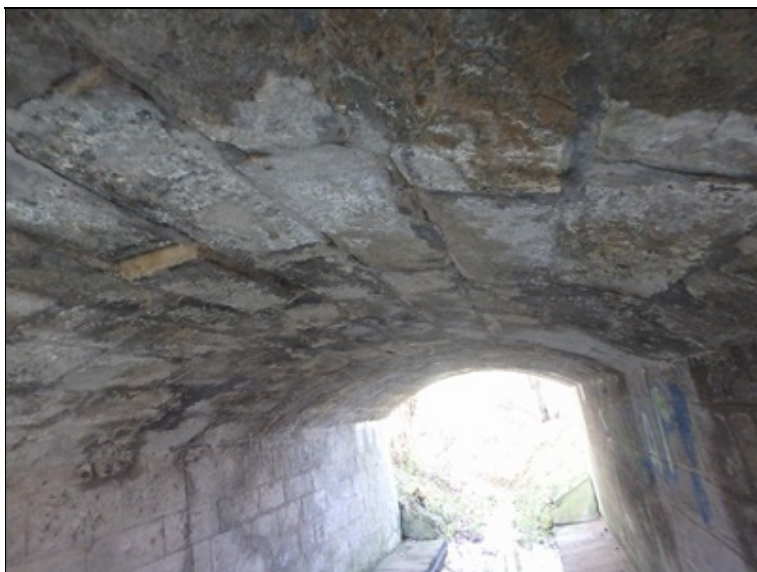
Na spodním líci klenby jsou četné trhliny a otevřené spáry. Nejvýraznější narušení klenby je v krajních částech konstrukce - poprsní zdi klenby na obou stranách jsou odděleny trhlínou až k patě opěr, další souvislá trhlina celou konstrukcí je cca v ose mostu. Průsaky klenbou, lokálně s výluhy pojiva a narušenou či vyplavenou spárovou maltou. Spárová malta je místy vyplavená hloubkově. Kamenné zdivo klenby degraduje. Lokálně dochází k separaci a odpadu povrchových vrstev kamene.

Podhled nosné konstrukce.

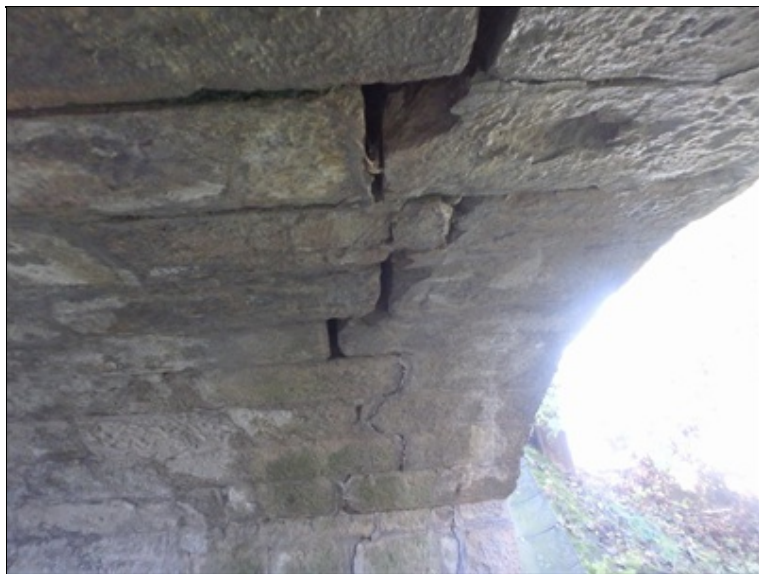
Trhlina u pravého boku mostu.

V rámci prohlídek věnovat zvýšenou pozornost trhlinám, deformacím a degradaci materiálu, zejména v krajních částech klenby.

Dle závěrů HMP zajistit diagnostický průzkum a připravit celkovou rekonstrukci mostu.

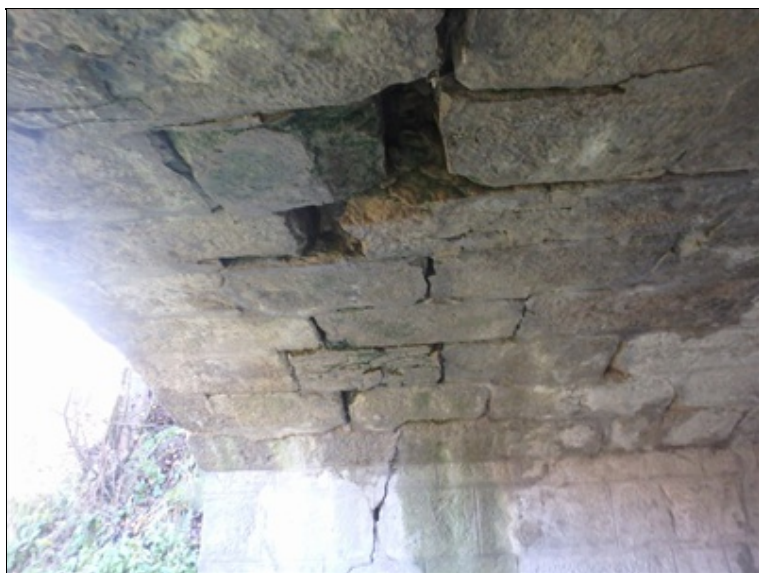
Trhlina u levého boku mostu.

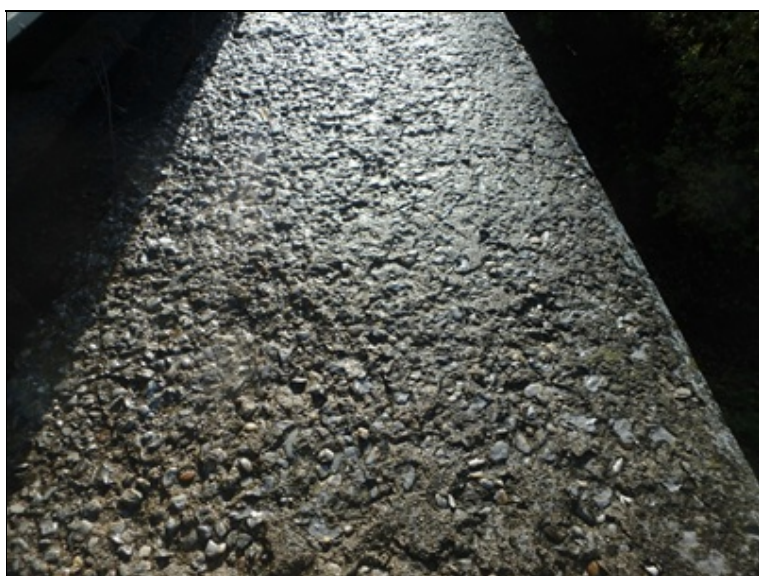
Materiál římsy povrchově degraduje. Lokálně zbytky korodujících profilů zabetonovaných v římse.

Degradace povrchu římsy.

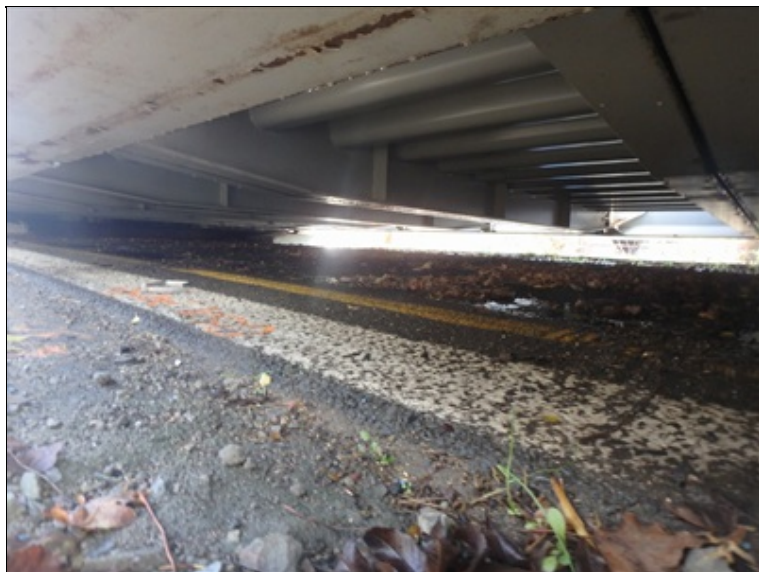
Pod provizoriem se na vozovce uchycují nečistoty a organický materiál.

Nečistoty uchycené mezi provizoriem a vozovkou.
