I/38 ÚJEZD MOST EV. Č. 38-022 CELKOVÁ OPRAVA – DÚR, DSP, ZDS, IČ, AD

Objednatel:	ŘSD ČR	Obec:	Újezd u Luštěnic	Kraj:	Středočeský
Akce:	I/38 ÚJEZD MOST EV. Č. 38-022...			Datum	Stupeň
Objekt:	DOKUMENTACE K PDPS			10/2019	ZDS
Příloha:	MÍSTNÍ ŠETŘENÍ			Souprava	Č. přílohy
					F.1.4

Místní šetření

HLAVNÍ PROHLÍDKA

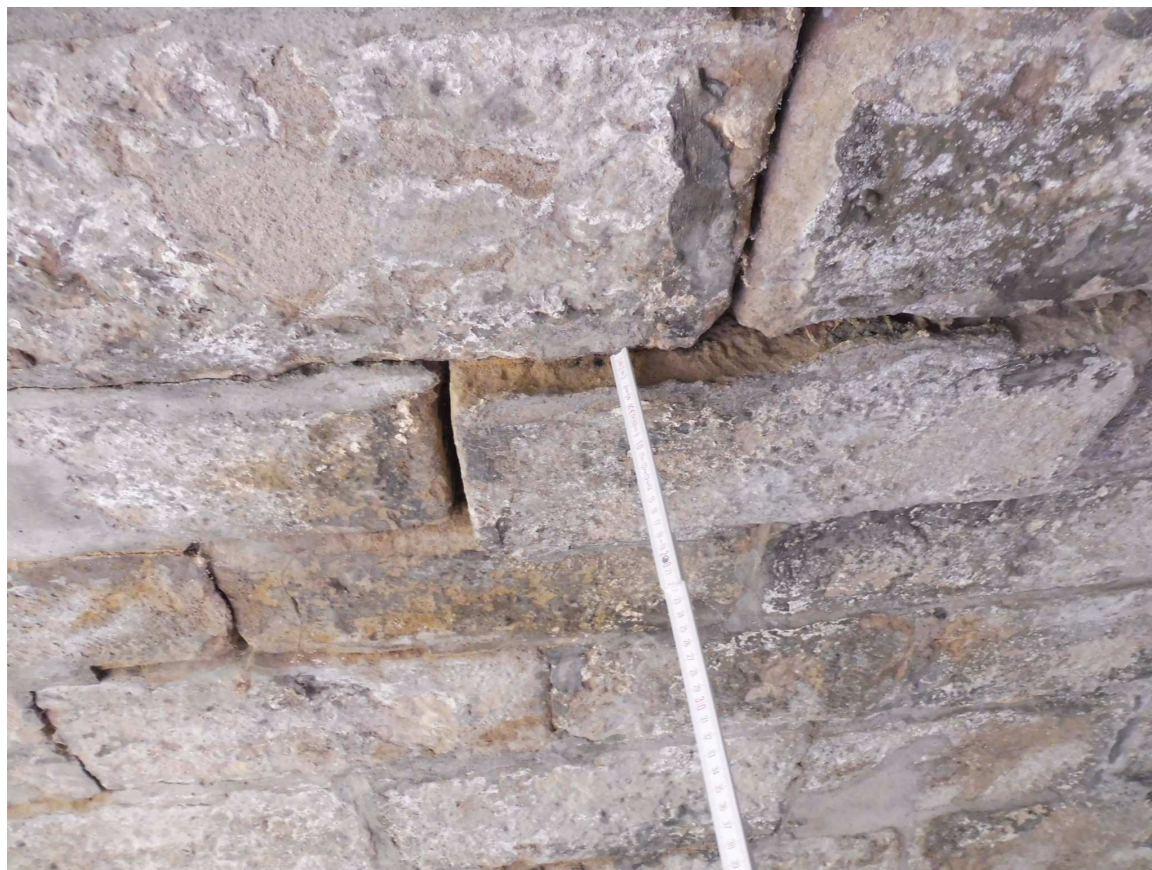
V podhledu klenby jsou lomené trhliny vycházející z opěr. Šířka trhlin dosahuje až 20 mm. Výskyt trhlin odpovídá popisu v poslední HPM. Některé pískovcové bloky jsou účinky zatékáním a mrazem potrhány, části bloků vypadány. Vrcholový klenák je vysunutý (pokleslý) až 6 cm.

Vysunutý klenák na levé straně

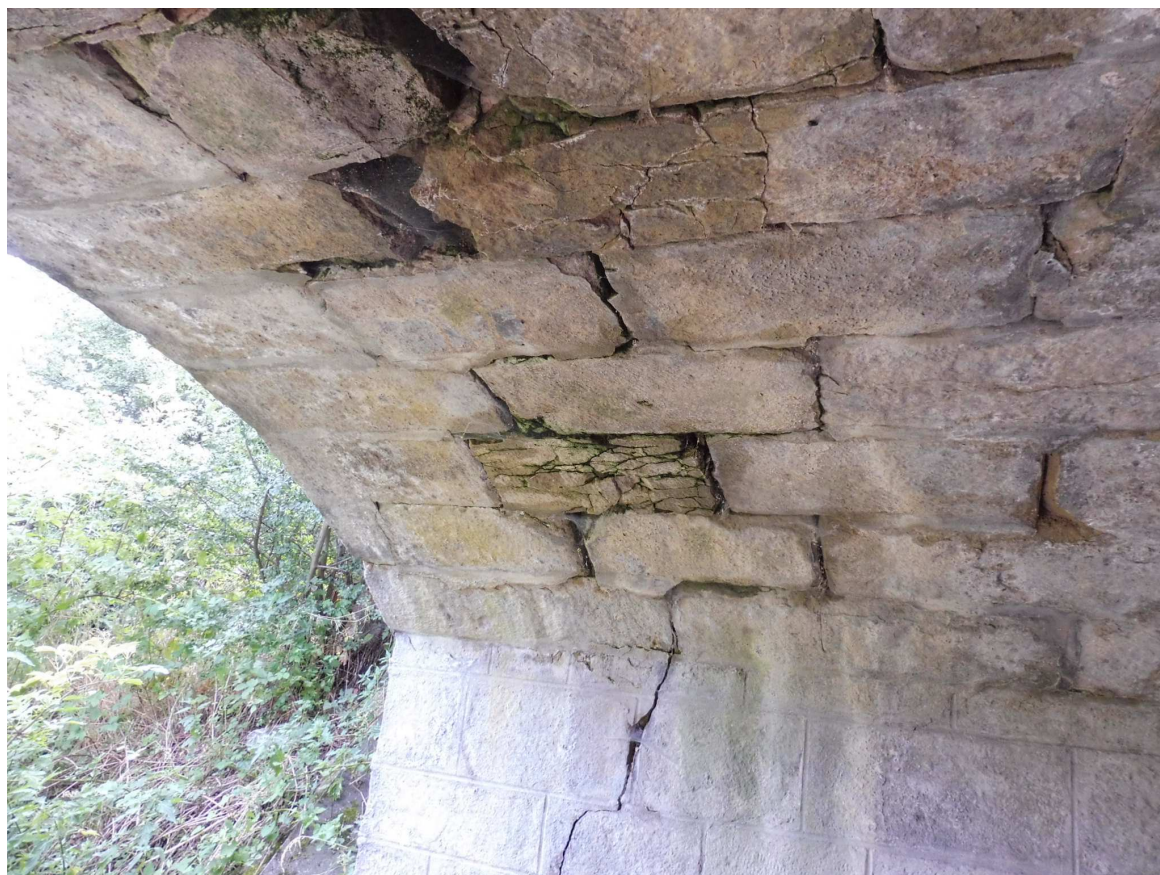
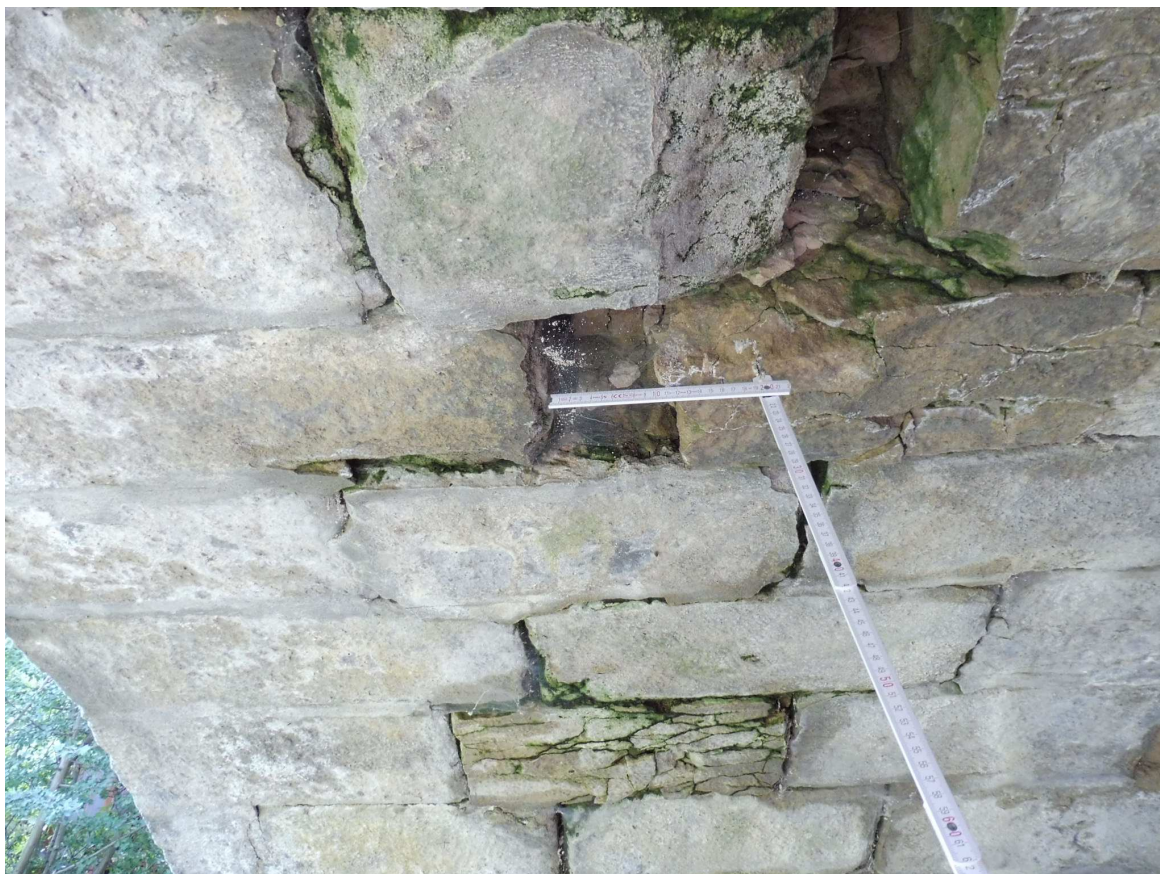
Levý kraj nosné konstrukce, rozpad bloků.

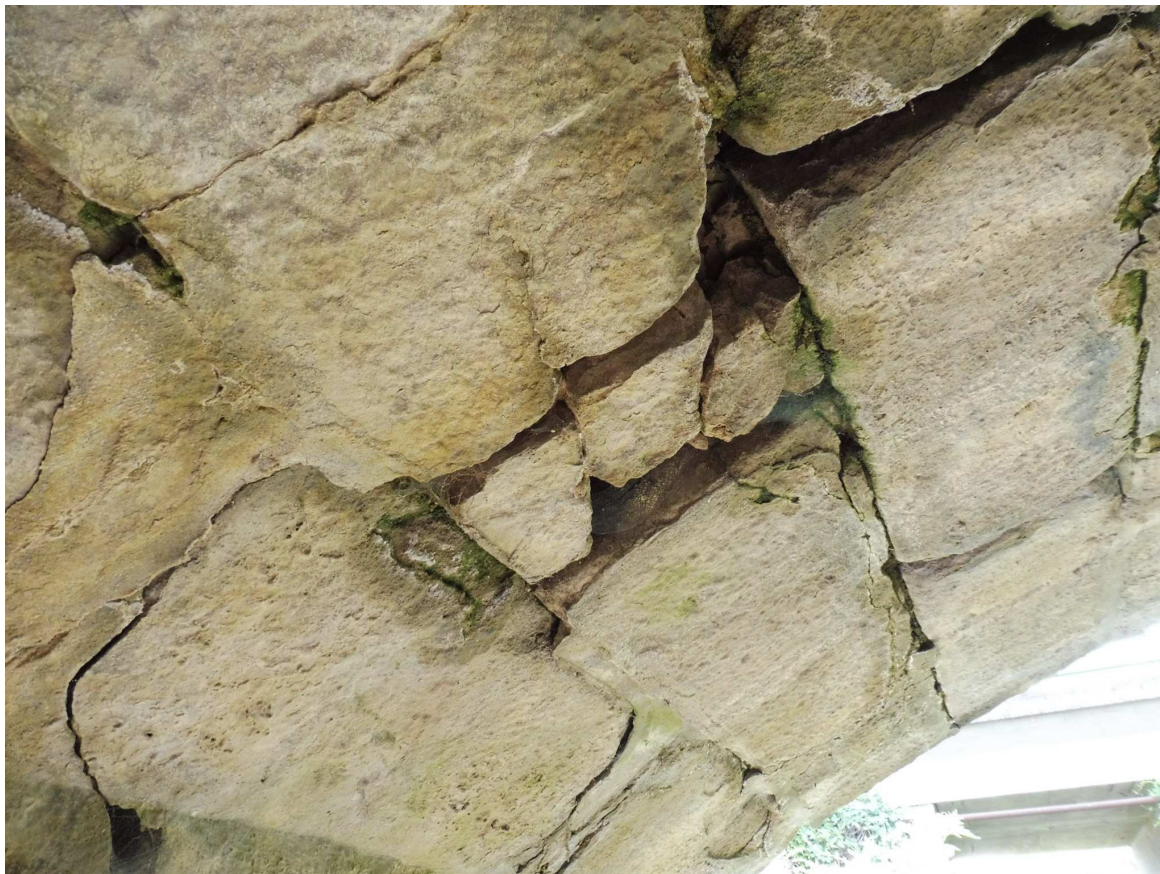
Rozpad bloků zdiva

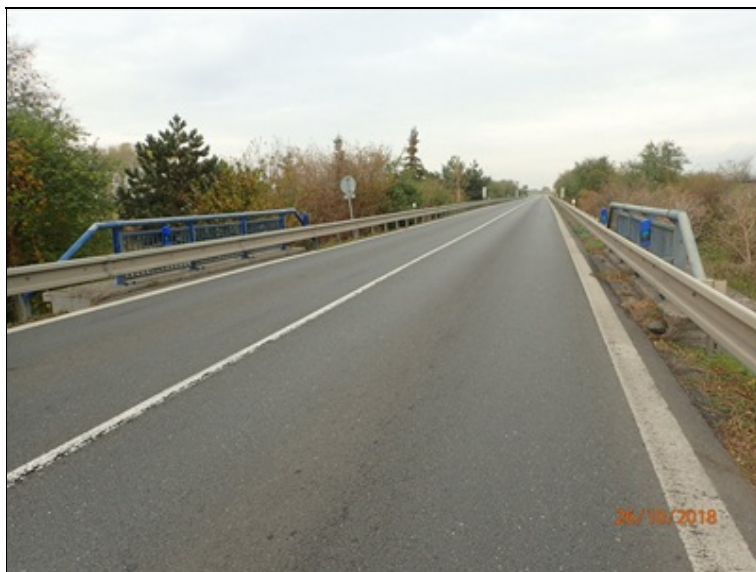
Prostorové uspořádání na mostě, pohled proti směru staničení.

V krytu vozovky nejsou v 10/2018 nad objektem patrné trhliny.

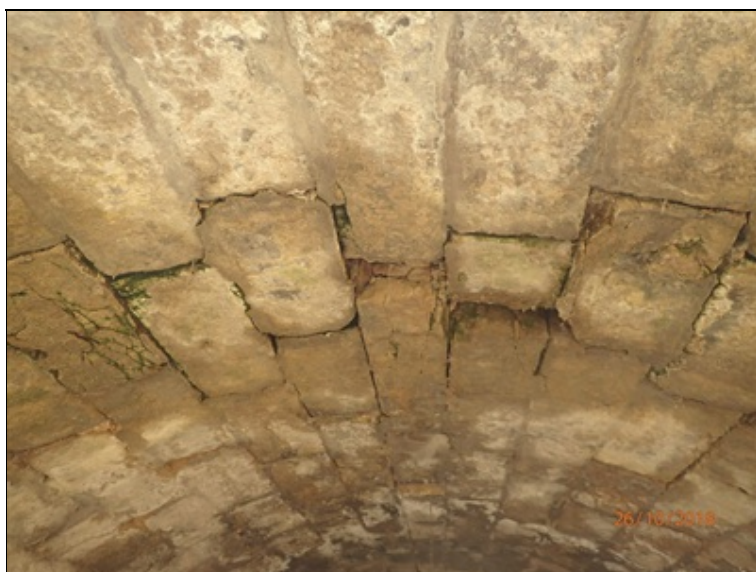
Podhled ve vrcholu nosné konstrukce, od levého boku mostu, 1. linie trhlín přetínajících klenební pás a opěry.

Stopy dlouhodobého prosakování vody téměř na celém podhledu klenebního pásu, četné oblasti s bílými výkvěty pojiva, vyluhování pojiva z malty ve spárách mezi bloky, mnohde tato výplň již nesoudržná = vypadaná.

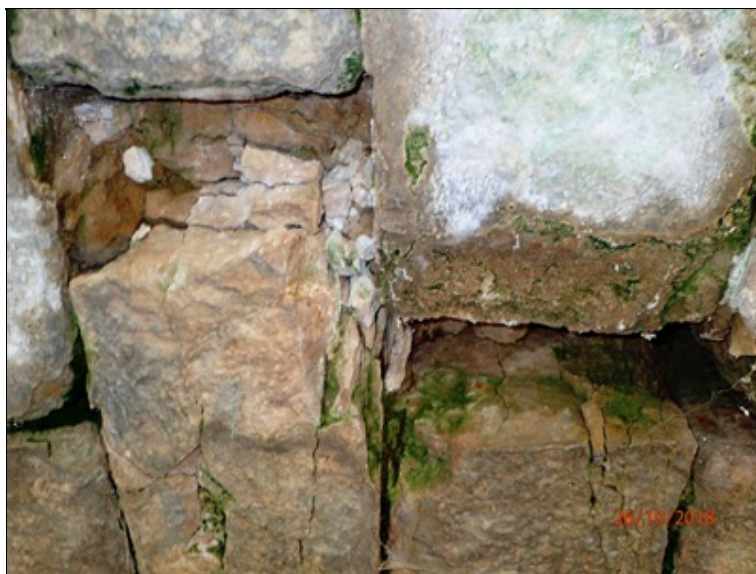
Detail z výše uvedené foto, lokální mrazová destrukce kamenných bloků u 1. linie trhlin.

Několik pískovcových bloků na podhledu klenby u levého boku se následkem zatékání trhlinou + účinky mrazem potrhala a do hloubky cca 20 cm vypadla (= 1/2 tloušťky pasu). Zbývající část bloku je potrhána. V HPM 2016 porucha uvedena, stav se zhoršil.

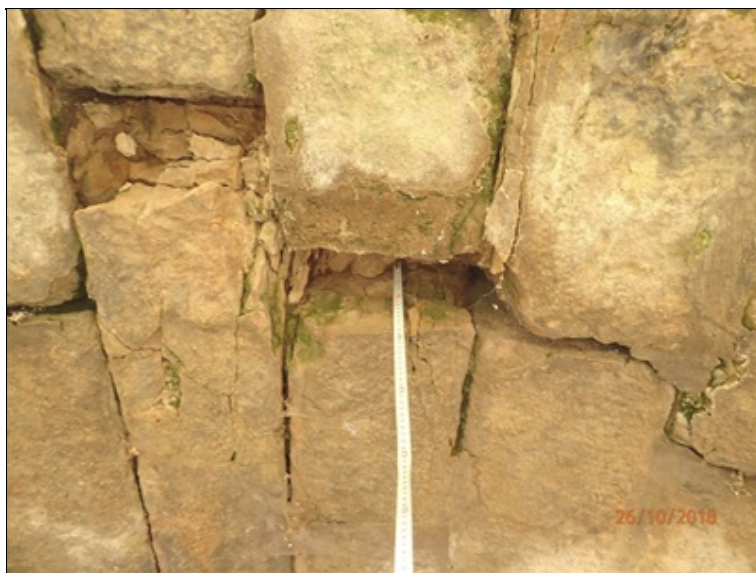
Stejná porucha jako na výše uvedené foto, měření hloubky rozpadu pískovcových bloků (= 20 cm).

Cca 75 až 90 cm od levého boku přetíná celý klenební podélná pás trhlina šířky cca 5 až 10 mm, prochází spárami bloků. Dlouhodobě do ní zatéká voda, mrazem došlo v cca 1m širokém pásu podél ní k hluboké mrazové degradaci + vypadání výplně spár. V HPM 2016 porucha uvedena.

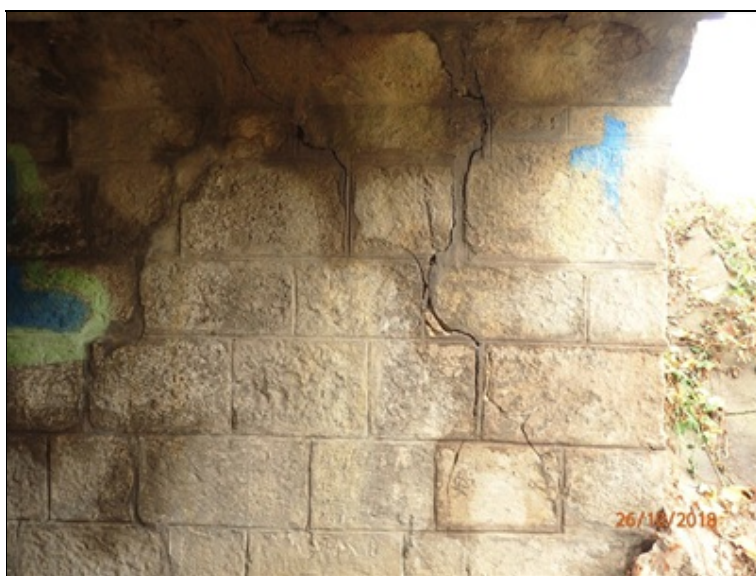
Opěra O1, u levého boku mostu, 1. linie trhlin.

Cca 60 až 110 cm od levého boku přetíná dřík svislá + lomená + rozvětvená trhlina (1. linie), prochází spárami i bloky, šířka v pískovci cca 5 mm. Cca 1m vpravo od ní obdobná porucha vyspárovaná cementovou maltou. Obě pokračují do klenby.

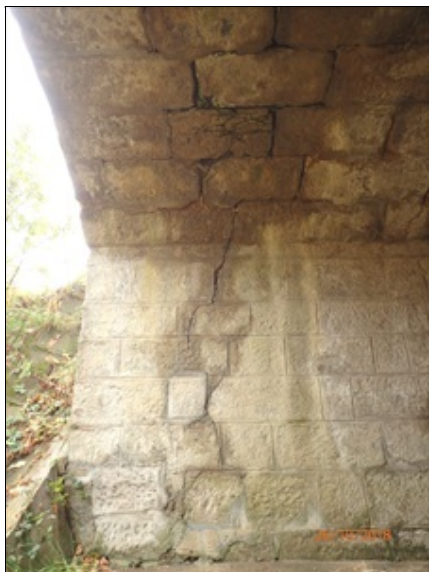
Opěra O2, u levého boku mostu, 1. linie trhlin.

Cca 90 cm od levého boku přetíná celý dřík svislá + lomená trhlina (1. linie), prochází spárami i bloky, šířka v pískovci cca 5 mm, v 10/2018 s průsakem, pokračuje do klenby.

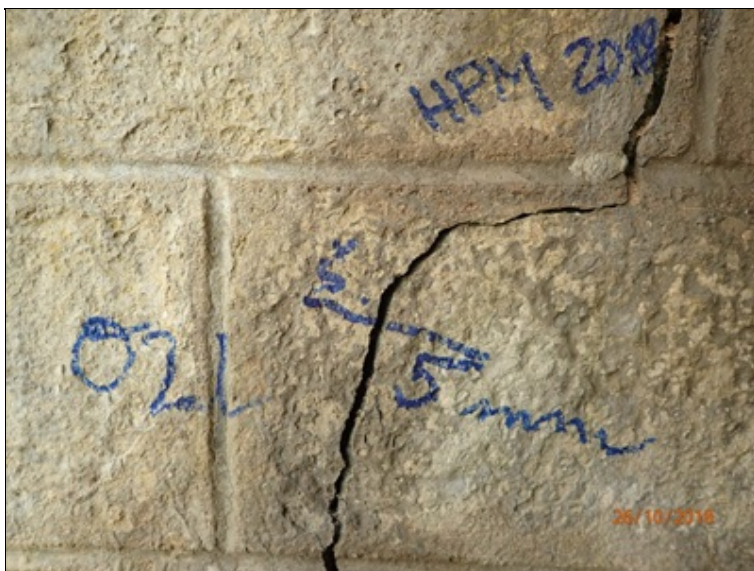
Detail zalomené trhliny z výše uvedené foto, opěra O2 u levého boku mostu.

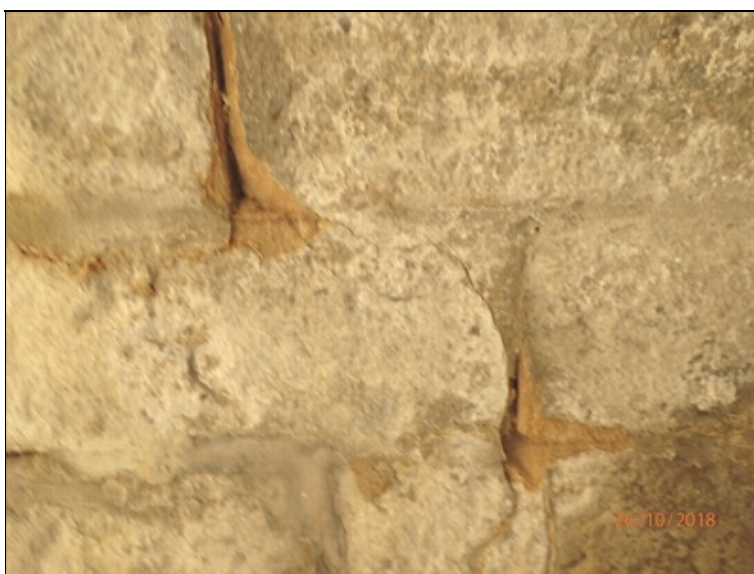
O stavebním stavu rozhoduje vznik nové = 2. linie trhlin přetínajících klenební pás + opěry cca 2 m od levého portálu mostu (pod stopou vnějších kol nákladní dopravy).

Podhled nosné konstrukce, 2. linie trhlin přetínajících klenební pás + opěry.

Cca 190 až 215 cm od levého boku mostu na podhledu klenby nová znepokojující lomená trhlina (2. linie). Podle měření se nalézá pod stopou vnějších kol nákladní dopravy směr Mladá Boleslav. Prochází především spárami, šířka cca 2 mm, přetíná i dřívky opěr. **Jedná se o novou poruchu, v HPM 2016 neuvedena, signalizuje pokračující defragmentaci klenby na relativně úzké příčné pruhy.**

Z 2 m širokého pruhu klenby u levého boku mostu je nutno zcela vyloučit dopravu. Výše uvedená zatížitelnost byla v rámci okamžitých opatření stanovena odborným odhadem. Hodnoty platí pro vnitřní nejméně poškozenou část nosné konstrukce.

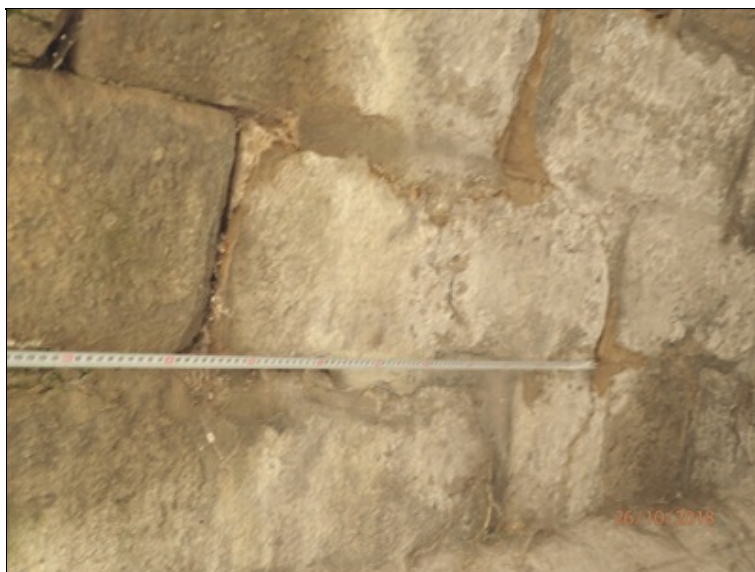
Podhled klenebního pasu před opěrou O2, měření polohy 2. linie trhlin od levého boku mostu.

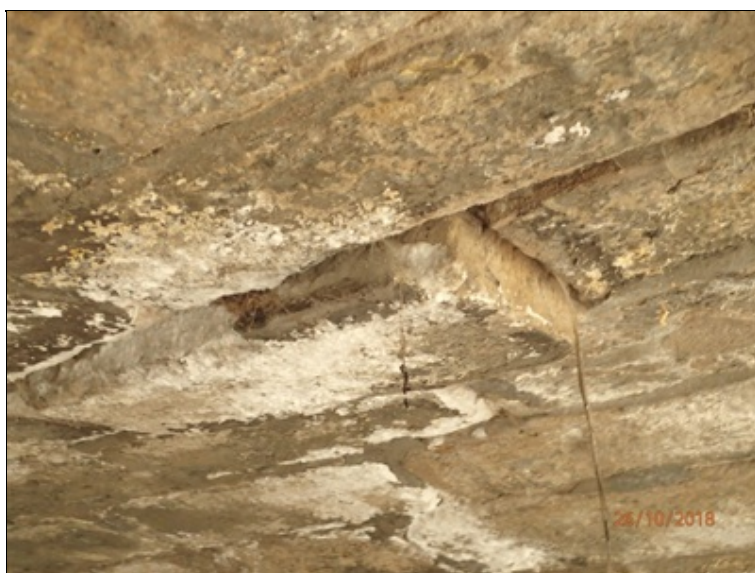
Vrchol nosné konstrukce, vnitřní úsek, 1x výrazně pokleslý blok.

Cca 3,25 m od levého boku z podhledu nosné konstrukce pokleslý (vysunutý) vrcholový klenák. Pokles činí v 10/2018 cca 5 až 6 cm. Příčné spáry u tohoto bloku jsou volné, malta vypadla, svinovací metr lze zasunout cca 42 cm = cela tloušťka klenebního pasu. V HPM 2016 porucha uvedena.

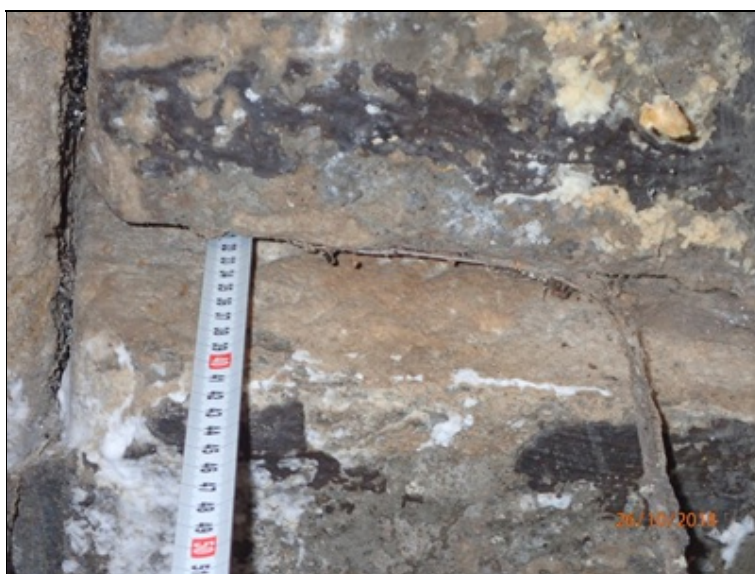
Detail z výše uvedené foto, měření hloubky volné spáry podél vysunutého bloku (=42 cm).

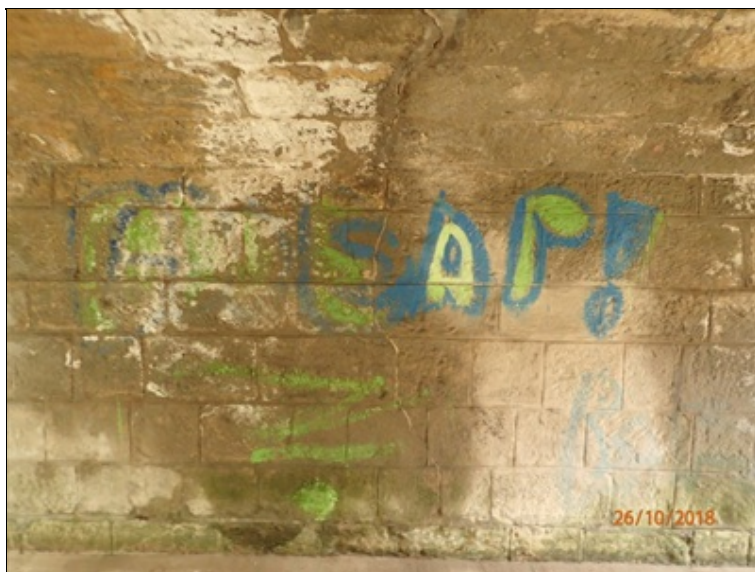
Pohled na líc opěry O1, vnitřní úsek, 3. linie trhlín přetínajících klenební pás + opěry.

Cca v 1/2 délky mostního tubusu v lici dřívků obou opěr svislá + lomená trhlina (3. linie) s bílým výluhem, prochází spárami i bloky, šířka cca 2 mm, pokračuje do klenby. V HPM 2016 popsána jako trhlina "vlasová".

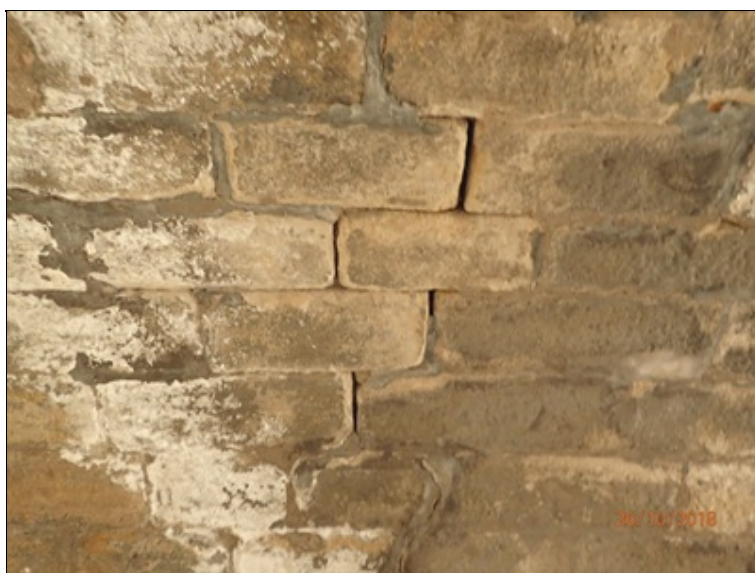
Navazuje na výše uvedenou foto, pohled klenebního pasu, 3. linie trhlín + pruh výluhů pojiva.

Cca v 1/2 délky mostního tubusu na podhledu klenby trhlina (3. linie) prochází spárami bloků, v minulosti opravována cementovou maltou, šířka cca 3 mm, vychází z opěr. V HPM 2016 porucha uvedena.

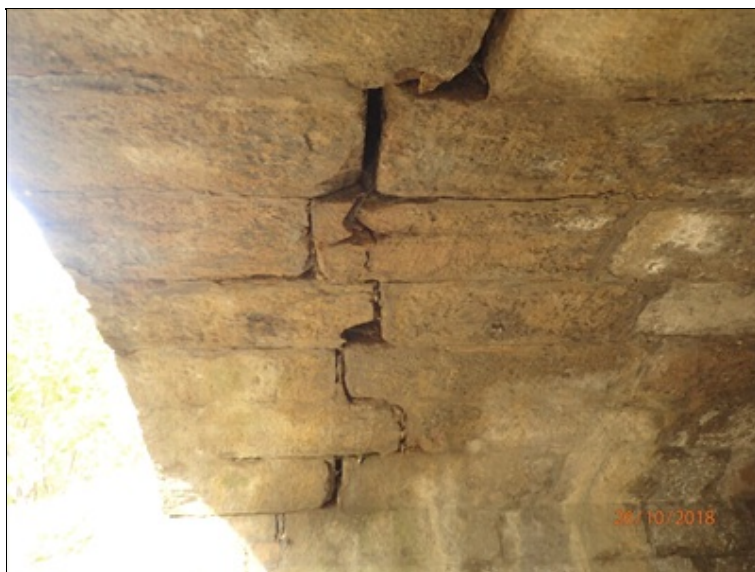
Vrchol nosné konstrukce, pohľad u pravého boku mostu, 4. línie trhlin pretínajúcich klenebný pás + opěry.

Betonové pásy říms se zakotvenými sloupky svodidla jsou uloženy na pásy klenby (i dřívů opě), které jsou od vnitřní části mostní konstrukce odděleny širokými mrazem degradovanými trhlinami. Nelze zaručit bezpečný přenos velkých horizontálních sil od nárazu vozidel do svodidla.

Cca 75 cm od pravého boku přetíná celý klenebný pás široká lomená trhlina procházející především spárami. Dlouhodobě do ní zatéká voda, došlo zde k hlubokému vypadání výplně spár, okraje některých bloků odlomeny. V HPM 2016 porucha uvedena, zhoršení stavu.

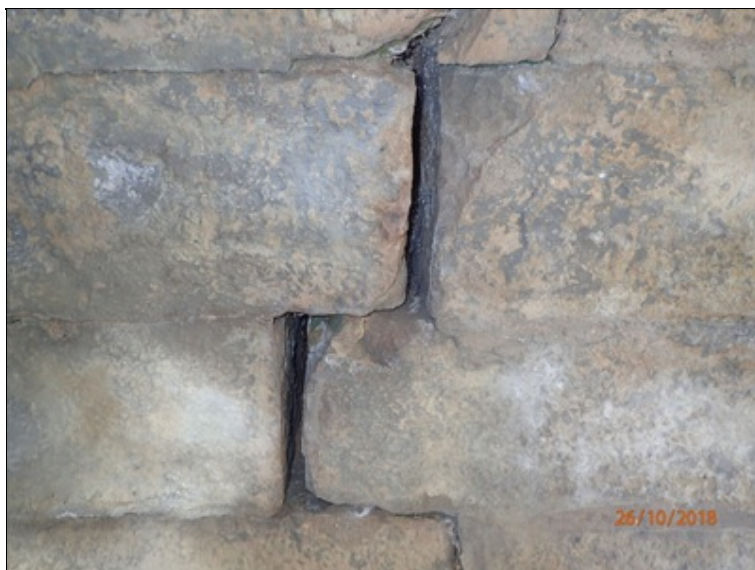
Detail z výše uvedené foto, široká lomená trhlina v pohledu klenebního pasu, prochází volnými spárami mezi bloky.

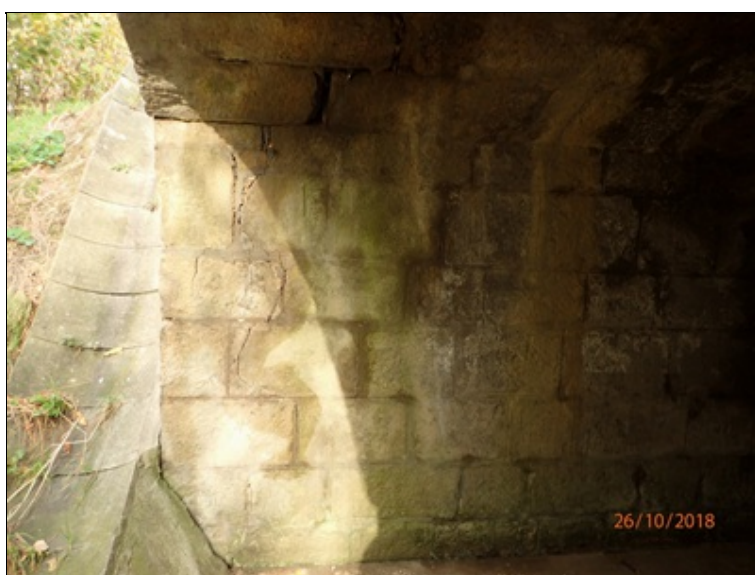
Opěra O1, u pravého boku mostu, 4. línie trhlin.

Cca 40 až 50 cm od pravého boku přetíná dřív svislá + lomená trhlina (4. línie), prochází spárami i bloky, šířka v pískovci cca 3,5 mm, pokračuje do klenby.

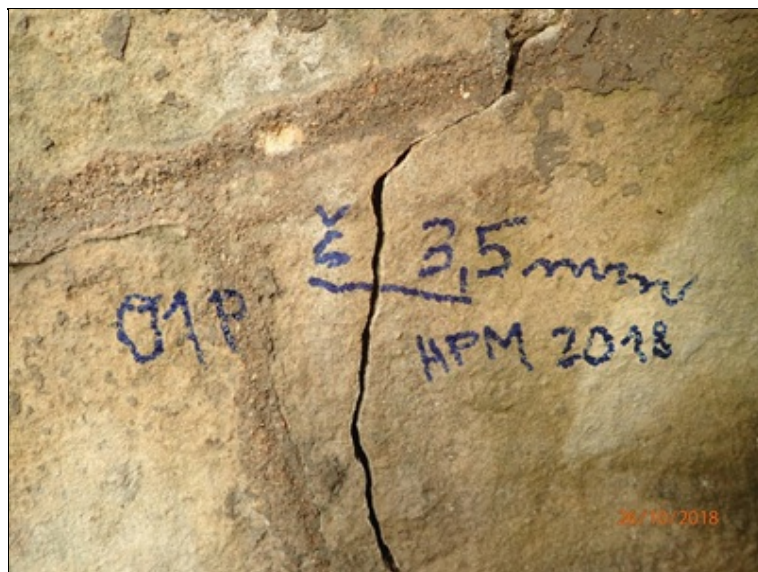
Detail zalomené trhliny z výše uvedené foto, opěra O1 u pravého boku mostu.

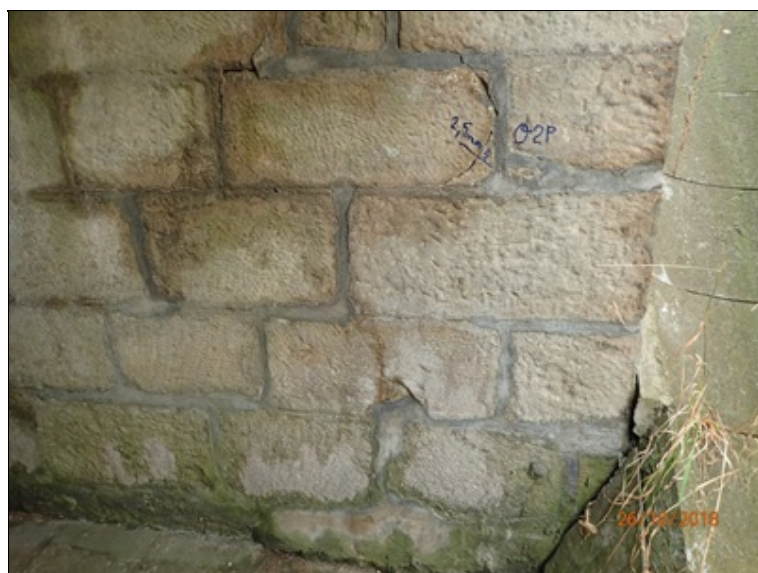
Opěra O2, u pravého boku mostu, 4. linie trhlín.

Cca 60 až 80 cm od pravého boku přetíná dřík svislá + lomená + rozvětvená trhlina (4. linie), prochází spárami i bloky, šířka v pískovci cca 2,5 mm, pokračuje do klenby.

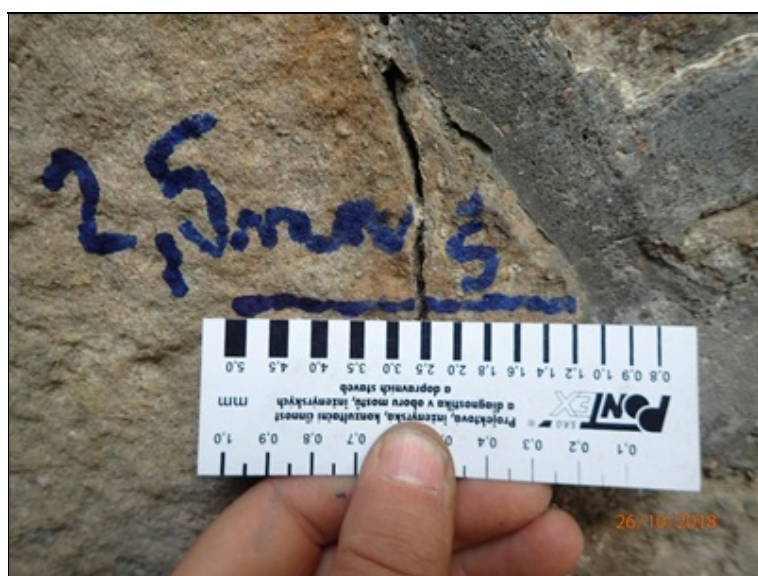
Detail zalomené trhliny z výše uvedené foto, opěra O2 u pravého boku mostu.

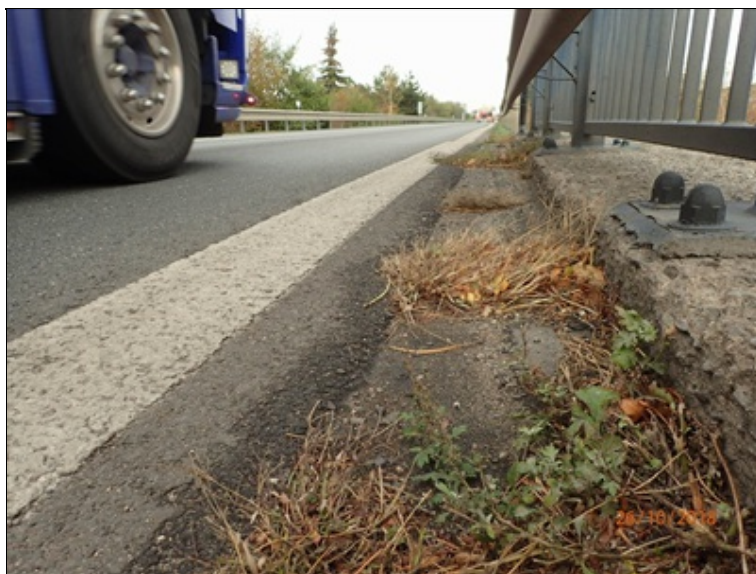
Zahloubený proužek v levé krajnici a vozovková obruba římsy.

Ve snížených krajnicích nečistoty a tlející organické zbytky. Těsnící zálivky mezi živичným krytem a římsami neprovedeny.

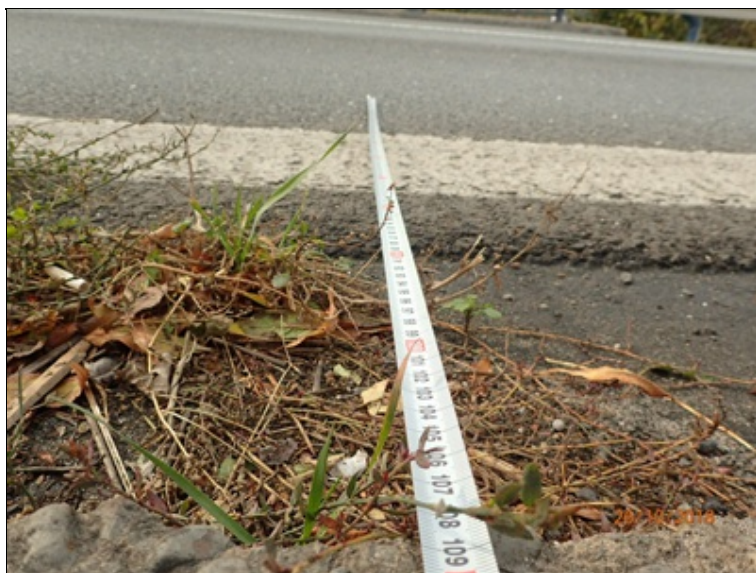
Stanovení vztahu polohy nové 2. linie trhlin přetínajících klenební pás s uspořádáním vozovky.

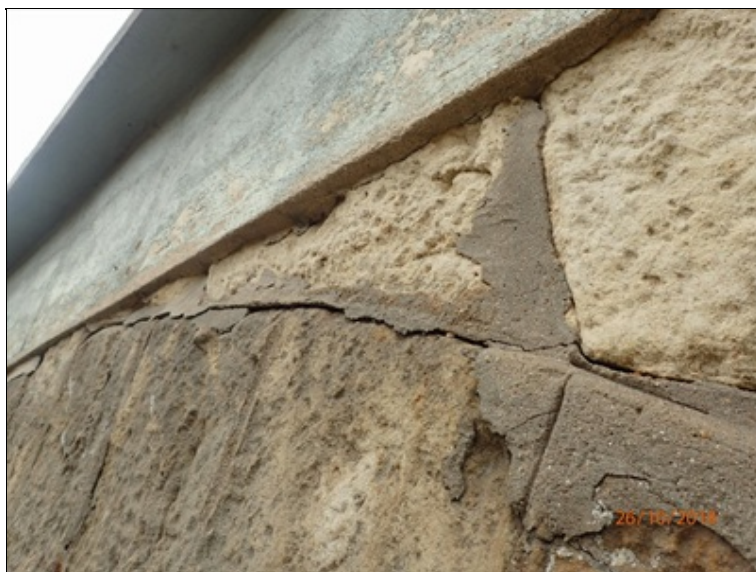
Levý portál, detail styku klenebního pásu a čelní zdi.

Mezi klenebním pasem a oběma čelními zdmi (v opravovaném spárování) výrazná trhлина, některé bloky zdi vytlačeny z roviny líce vně o cca 5 a 15 mm.

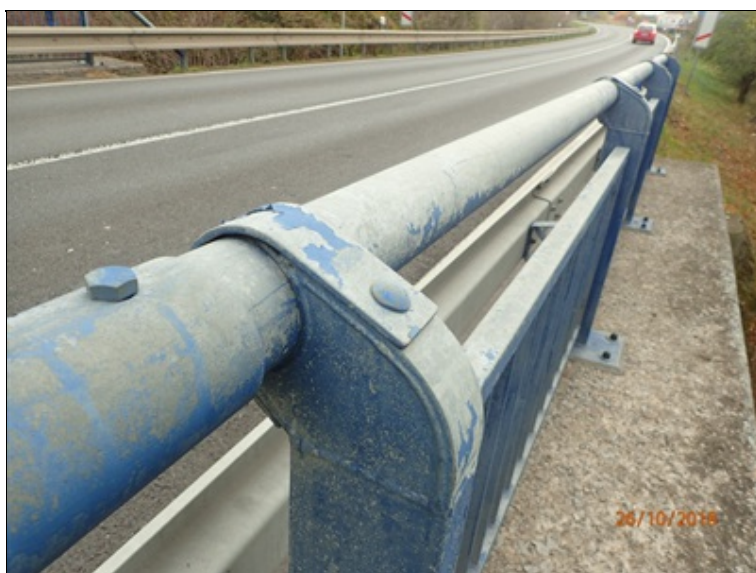
Pravé zábradelní svodidlo.

Modrá vrstva nátěru kombinované protikorozi ochrany se oloupala z cca 60% povrchu zábradelních svodidel.
