Most 38-pr022

Provizorní most Újezd u Luštěnic

PRVNÍ HLAVNÍ PROHLÍDKA

Objekt: Most ev.č. 38-pr022 (Provizorní most Újezd u Luštěnic)

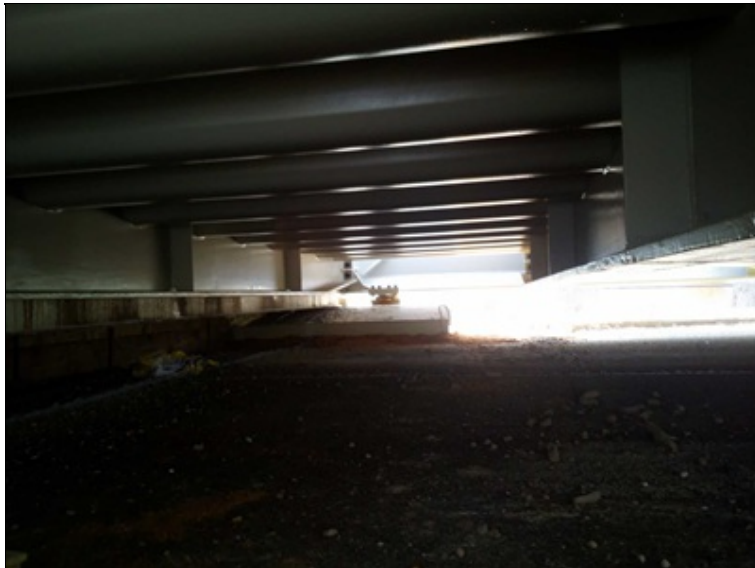
05 podhled NK nad pravou opěrou.jpg

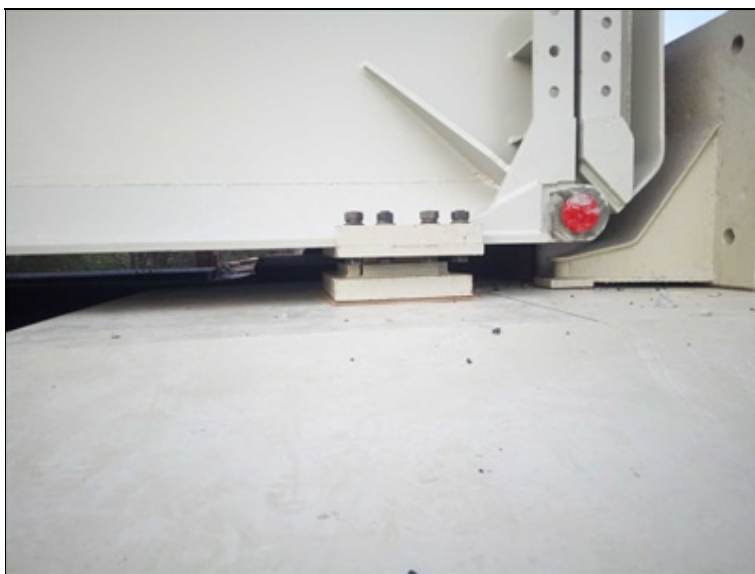
06 detail uložení na pravém břehu.jpg

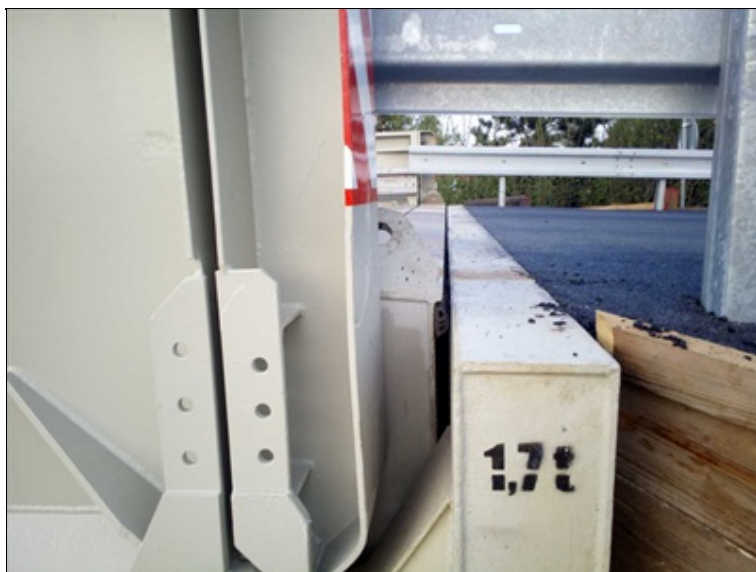
07 závěrná zídka pravobřežní.jpg

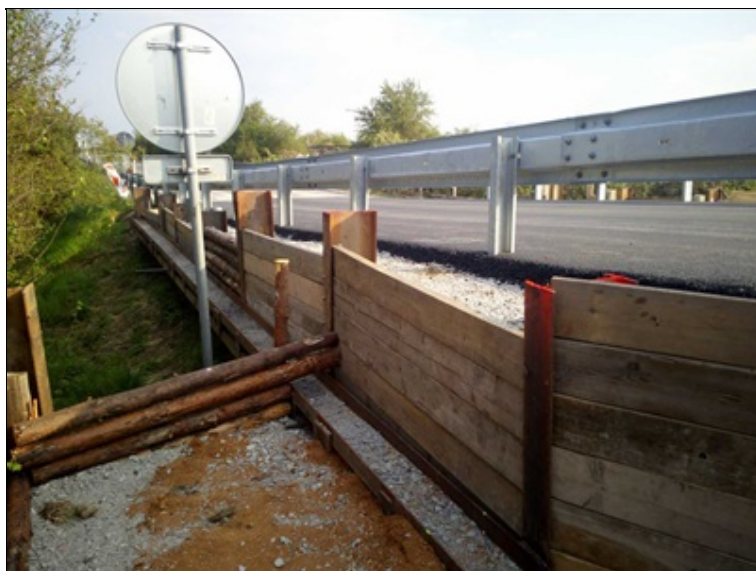
08 křídlo z I profilů a výdřevy z fošen na výtkové straně.jpg

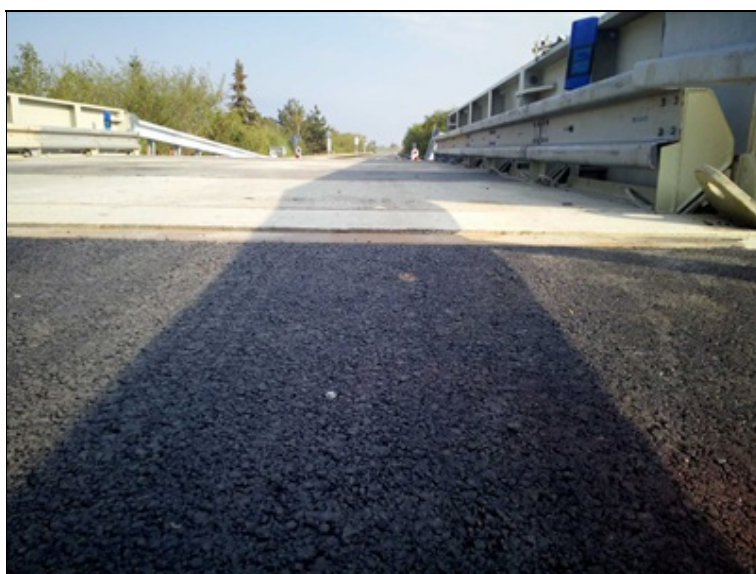
| [1.1] | 1.2.5 | Závěrná zídka | Mezi mostním závěrem a závěrnou zídkou drobná výšková nerovnost (cca 1cm) Nemá vliv na použitelnost.. |

09 drobná nerovnost na levobřežním úložném prahu.jpg

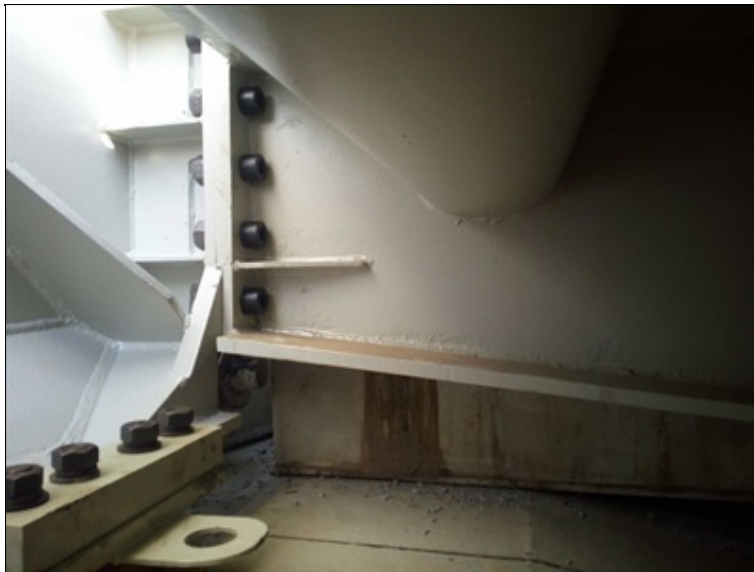
10 detail připoje krajního příčnicku na pravém břehu.jpg
