ZPRÁVA O STAVEBNĚ-TECHNICKÉM STAVU OPĚRNÉ ZDI, UL. ČESKÝCH BRATŘÍ – U KOSTELA, NOVÉ MĚSTO NAD METUJÍ

Zadavatel : **MĚSTO NOVÉ MĚSTO NAD METUJÍ, Náměstí Republiky 6,
549 01 NOVÉ MĚSTO NAD METUJÍ**

Zpracovatel projektu : **PROKONSULT s.r.o.,
Koubovka 876, 549 41 Červený Kostelec**

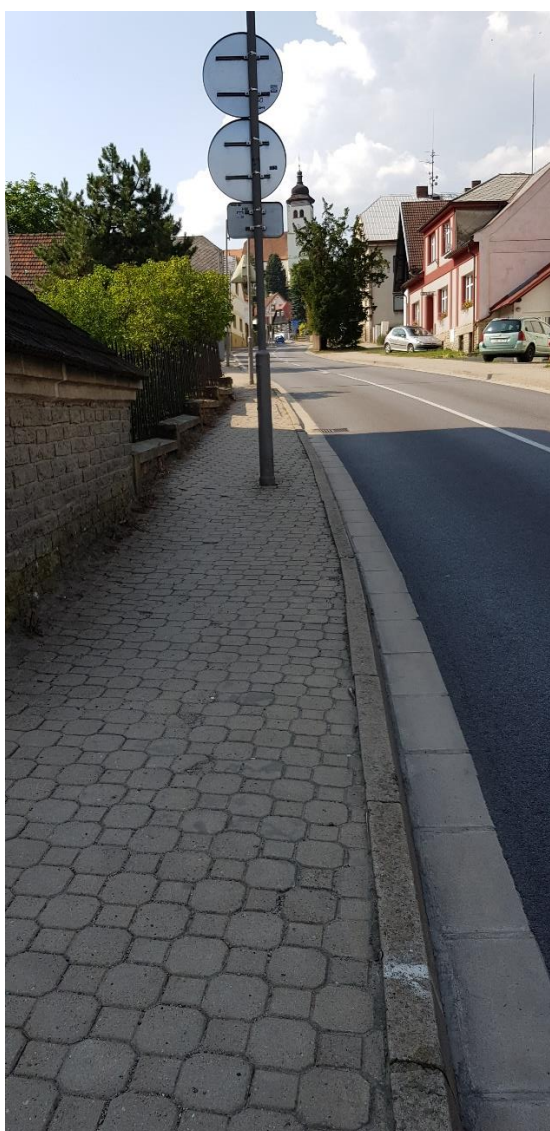
Obr. 01 – Pohled na chodník za opěrnou zdí

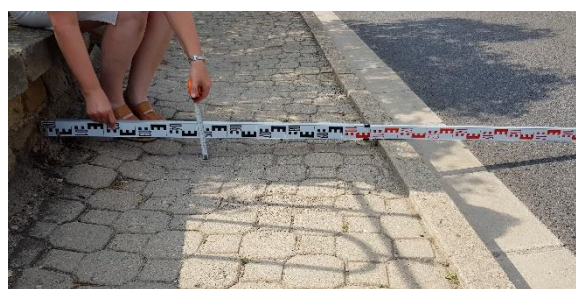
Obr. 02 – Místo propadu chodníku 80 mm

- Vlivem vyklánění opěrné zdi dochází k propadu chodníku, na dvou místech byl naměřen propad o 60 – 80 mm – viz obr. č 02 a 05.
- V chodníku jsou vedeny sítě technické infrastruktury – NN, telekomunikační síť, veřejné osvětlení a městský rozhlas, které mohou být přímo ohroženy vlivem propadu chodníku.

Chodník do provedení rekonstrukce opěrné zdi uzavřít.

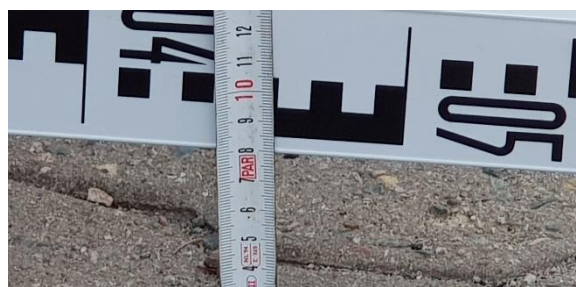
Obr. 03 – Místo propadu chodníku – 80 mm

- Vlivem vyklánění opěrné zdi dochází k propadu chodníku, na dvou místech byl naměřen propad o 60 a 80 mm – viz obr. 02 až 05.
- V chodníku jsou vedeny sítě technické infrastruktury.

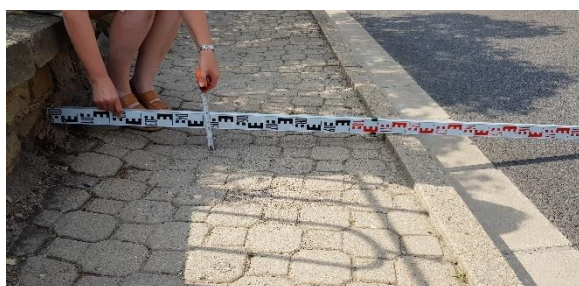
Obr. 04 - Místo propadu chodníku – 60 mm

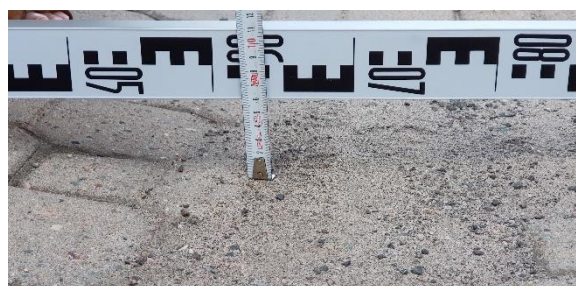
Obr. 05 – Dttto obr. 04 - Místo propadu chodníku – 60 mm

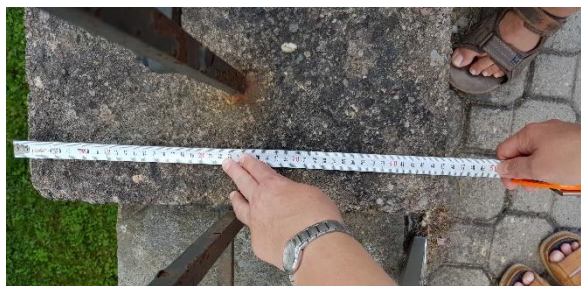
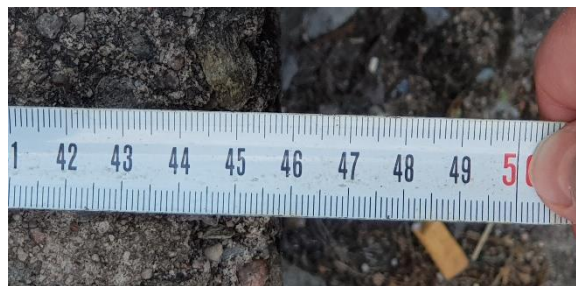
Obr. 06 - Šířka římsy cca 450 mm

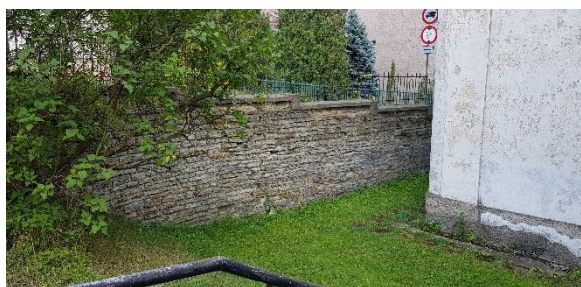
Obr. 08 – Celkový pohled na opěrnou zeď ze strany od kostela sv. Jana Nepomuckého

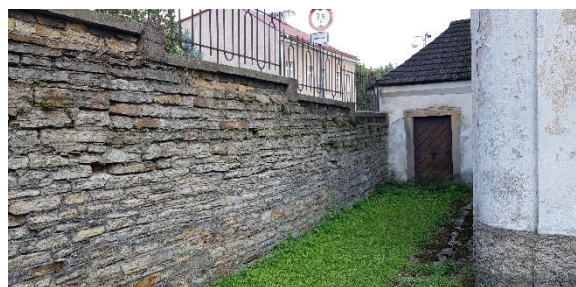
Obr. 09 - Celkový pohled na opěrnou zeď a na zákrstii ze strany od kostela sv. Jana Nepomuckého

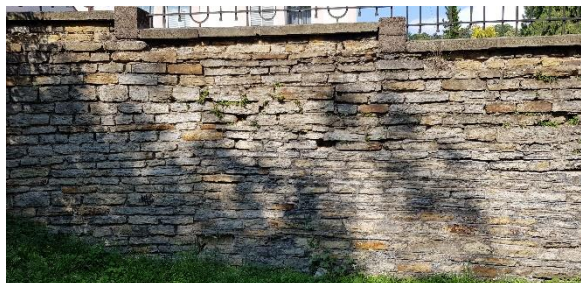
Obr. 10 – Detailnější pohled na opěrnou zeď v místě její nejvyšší výšky (cca 2,7 m) – V horní polovině výšky zdi je vidět rozpadající se malta

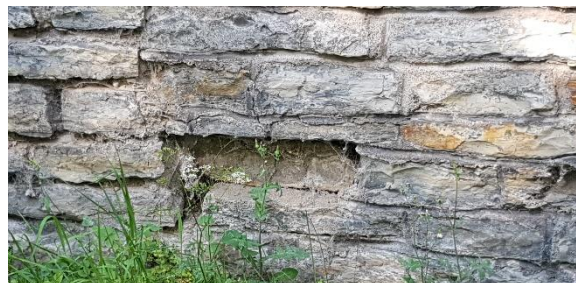
Obr. 11 – Vypadlý kámen těsně nad patou zdi

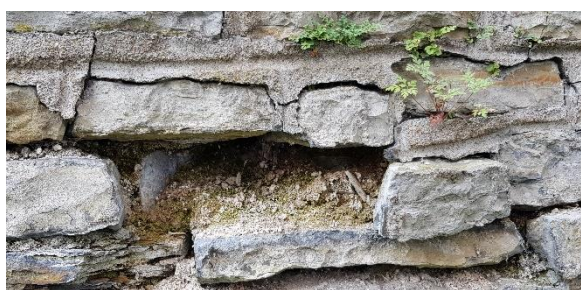
Obr. 12 – Vypadlý kámen ze zdiva opěrné zdi – je vidět část kamene zdiva uvnitř kaverny

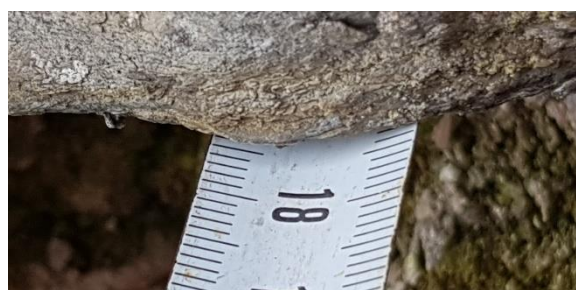
Obr. 13 – Dtto obr. 12 – Hloubka kaverny cca 175 mm

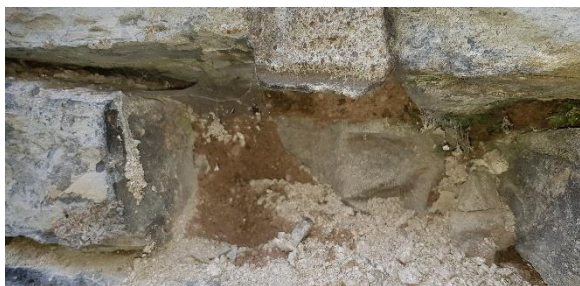
Obr. 14 – Po vypadlém kameni zdiva je vidět skladba zdiva

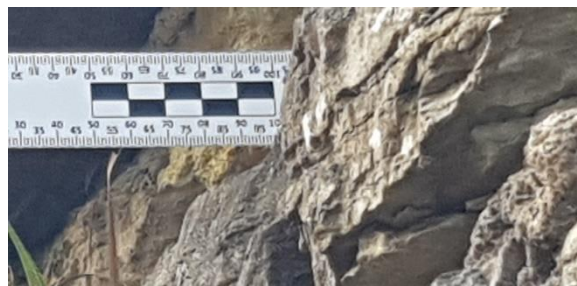
Obr. 15 – Ze zdi se vytlačují jednotlivé kameny – na obr. o 50 mm

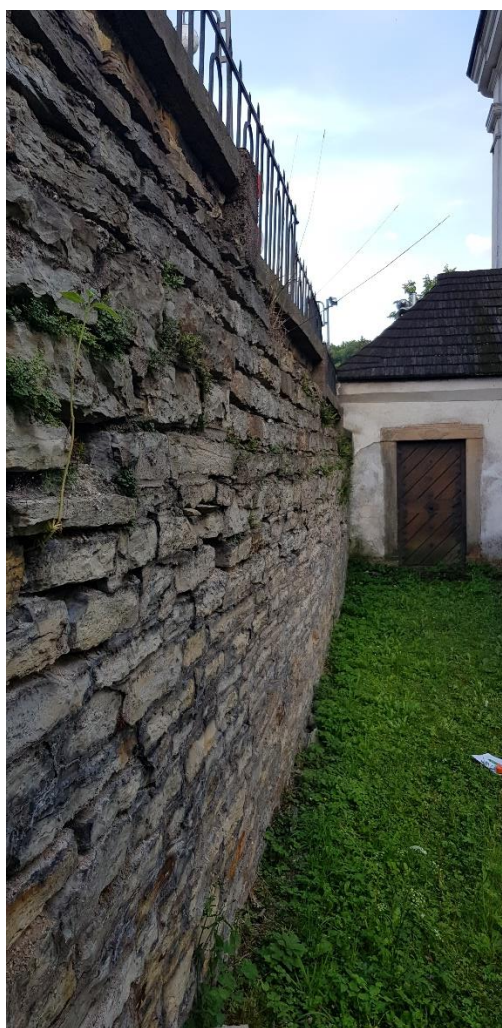
Obr. 16 – Vyboulení opěrné zdi po výšce

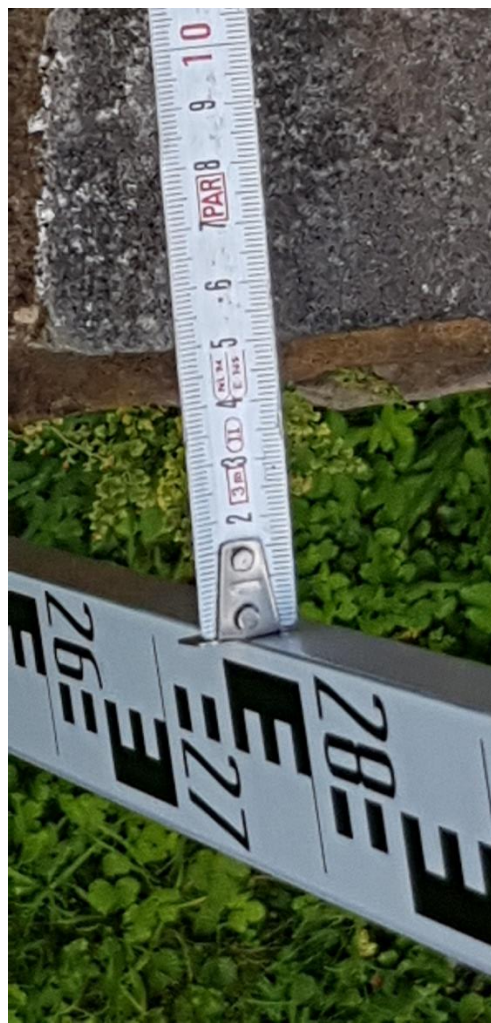
Obr. 17 – Dtto obr. 16, 18 a 19 – vyboulení zdi činní cca 50 mm oproti kraji římsy

- V opěrné zdi nejsou provedeny prostupy pro odvod vody za opěrnou zdí.
- Kombinací nežádoucího vlivu dopravy (vozidla do 3,5 t, autobusy, vozidla nad 3,5 t a kamiony) a nežádoucího vlivu vody za opěrnou zdí dochází k vyklonění horní poloviny opěrné zdi o 50 mm od okraje líce římsy opěrné zdi – viz obr. 17.

- Za opěrnou zdí vede komunikace I. třídy – silnice č. 14 – ul. Českých bratří.
- V opěrné zdi nejsou provedeny prostupy pro odvod vody za opěrnou zdí.
- Kombinace vody za rubem opěrné zdi a zatížení dopravy (vozidla do 3,5 t, autobusy a kamiony), rozpad pojiva v maltě dochází k vyklonění horní poloviny opěrné zdi o 50 mm od okraje líce římsy opěrné zdi – viz obr. 17.

S ohledem na stavebně technický stav opěrné zdi a přilehlého chodníku **BEZODKLADNĚ** oddálit alespoň o 0,5 m dopravní zatížení od opěrné zdi osazením betonových svodidel na kraj vozovky po dobu nezbytnou, tj do provedení rekonstrukce opěrné zdi.

V tomto úseku úplně vyloučit veškerou dopravu nad 3,5 t. (V úseku je dle stávajícího dopravního značení, které se nachází na Sepském mostě, doprava v zatížení nad 3,5 t. přípustná. Omezení nad 3,5 t platí až nad křižovatkou ulic Českých bratří a Pod Hradbami.). Dopravu nad 3,5 t v tomto úseku případně připustit pouze jako dopravní obsluhu.

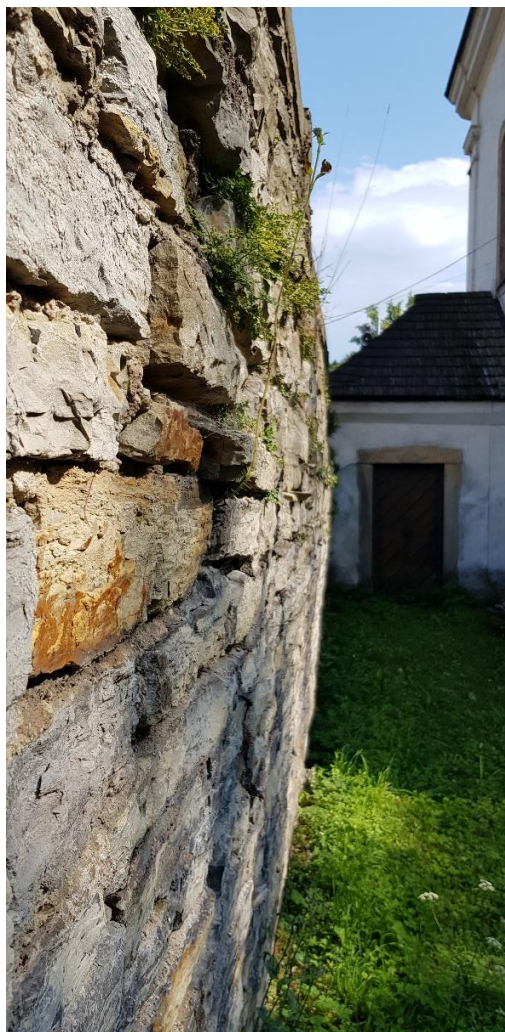
Obr. 18 – Boulení opěrné zdi v cca polovině výšky – v horní polovině porušena malta, v uvolněných spárách se uchycuje vegetace

- Rub opěrné zdi není odizolován – voda v podloží se tlačí přes opěrnou zeď, dlouhodobým působením vody dochází k rozpadu pojiva v maltě spojující jednotlivé kameny opuky. Vlivem rozpadu pojiva dochází k uvolňování jednotlivých kamenů ve spárách a k nevhodnému usazování vegetace – obr. 18 až 23.

- Vlivem rozpadu pojiva dochází k uvolňování jednotlivých kamenů a ve spárách k usazování vegetace – obr. 18 až 23.
- V opěrné zdi nejsou provedeny odvodňovací otvory.

- Předběžně lze navrhovat tyto způsoby provedení v části mimo objekt kulturní památky:
 - Přezdění opěrné zdi a doplnění chybějícího kamene se zajištěním odvodnění

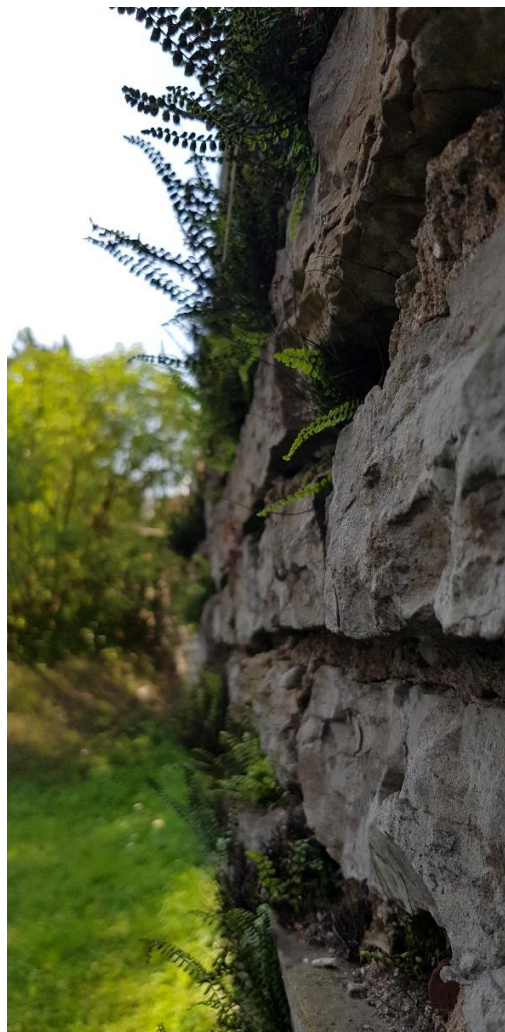
Obr. 19 - Boulení opěrné zdi v cca polovině výšky – v horní polovině porušena malta, v uvolněných spárách se uchycuje vegetace

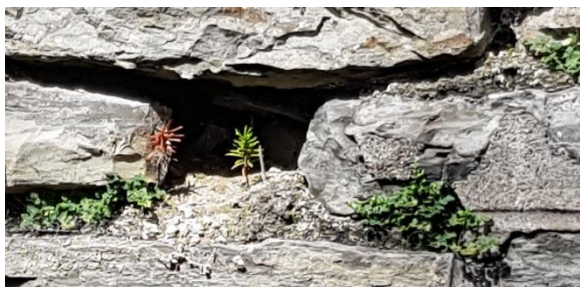
Obr. 20 – Po vypadlých kamenech a v místech rozpadlé malty se uchycuje vegetace

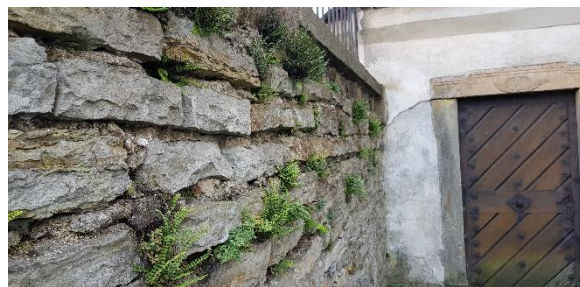
Obr. 21 - Po vypadlých kamenech a v místech rozpadlé malty se uchycuje vegetace, na opěrnou zeď navazuje přístavek od kostela sv. Jana Nepomuckého

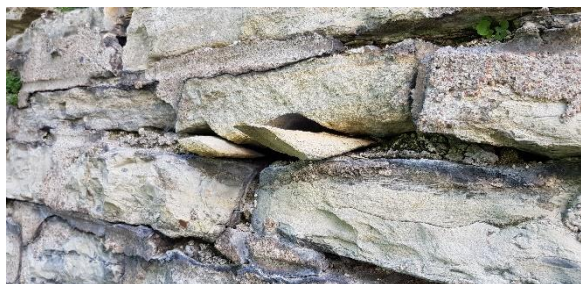
Obr. 22 – Rozpadající se opukové zdivo

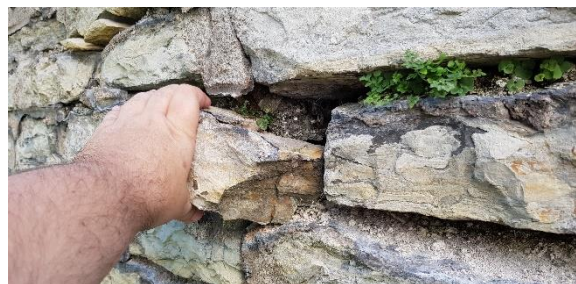
Obr. 23 – Ze zdi lze volně vyjmout kámen

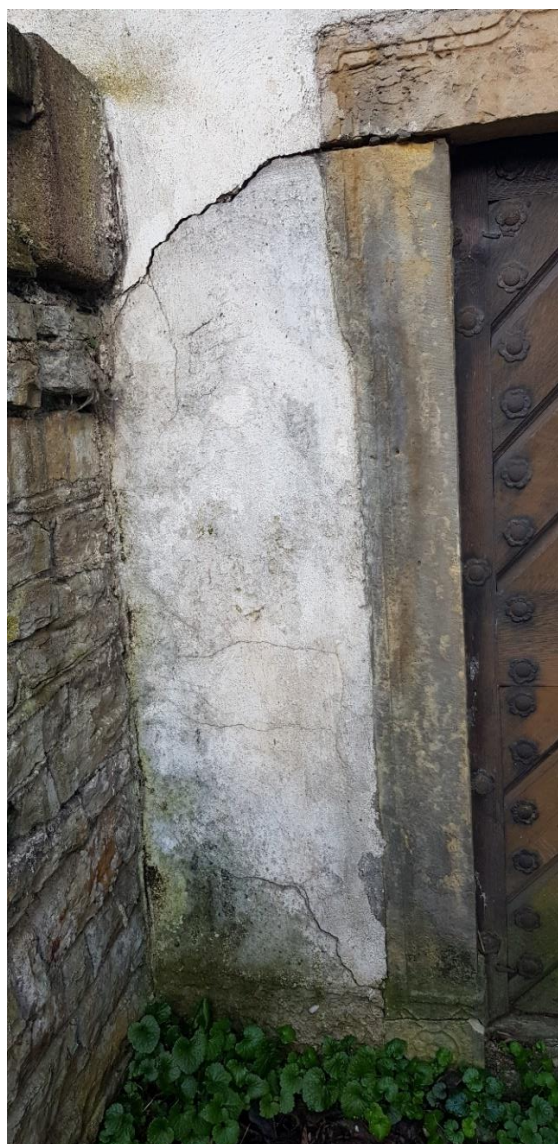
Obr. 24 – Stěna zákristie kolmá na opěrnou zeď – trhlina v místě uložení překladu na kamenné ostění – trhlina zasahuje až k opěrné zdi

- Vlivem vyklánění opěrné zdi dochází dále k tlaku na příčnou zeď zákristie – poškození zdi viz. obr. 24 až 29 a obr. 34 -36.
- Vlivem kombinace vlivů, které jsou výše popsány, dochází k namáhání přilehlé stěny zákristie – zeď má vodorovnou trhlinu a na zdi jsou vidět průsaky vody viz obr. 30 až 32.

- Vlivem vyklánění opěrné zdi dochází k tlaku na příčnou zeď zákristie – poškození zdi viz obr. 24 až 29 a obr. 34 až 36.
- Vlivem kombinace vlivů popsané výše dochází k namáhání přilehlé stěny zákristie – zeď má vodorovnou trhlinu a na zdi jsou vidět průsaky vody.

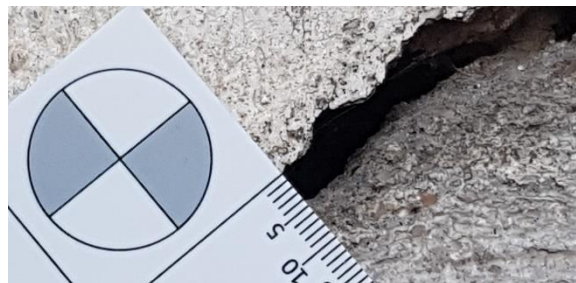
Obr. 25 – Dtto obr. 24 – šířka trhliny 6 mm

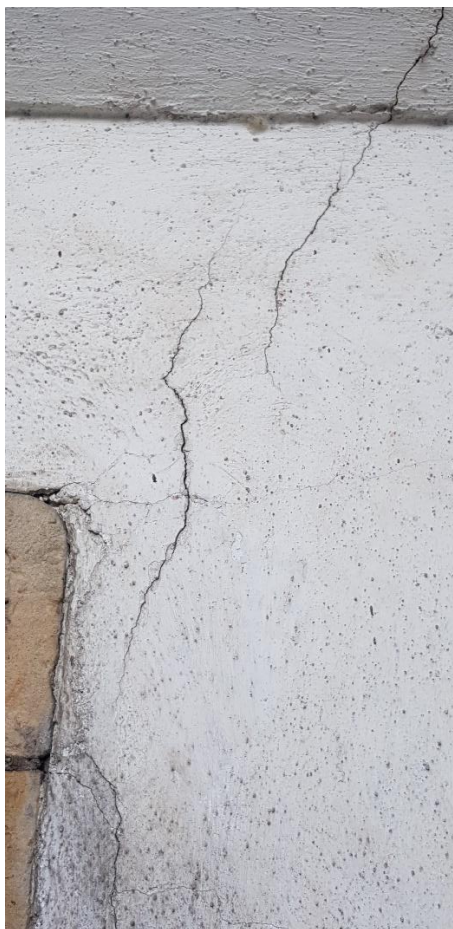
Obr. 26 – Trhlina na druhé straně dveří

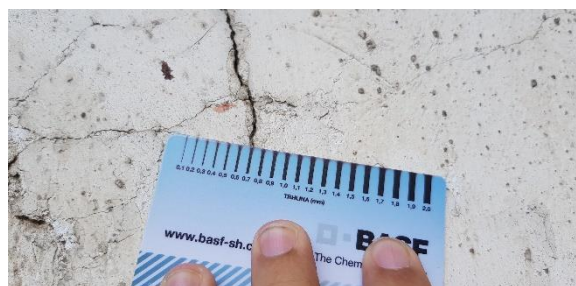
Obr. 27 – Dtto obr. 26– šířka trhliny

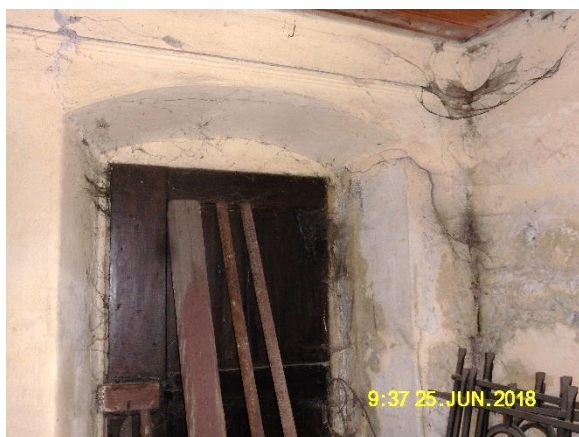
Obr. 28 – Pohled vstupní dveře zákristie – Venkovní trhlina z obr. 24 opsaná na vnitřní stranu

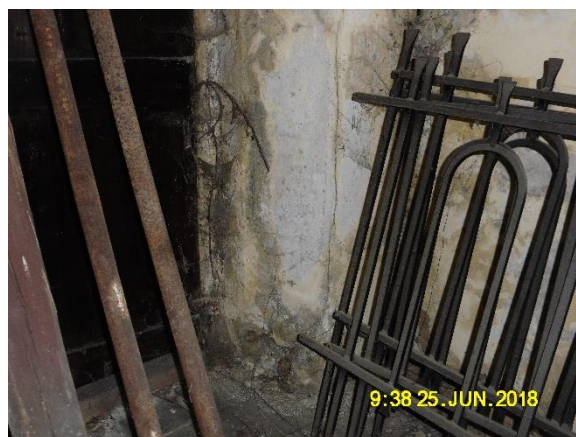
Obr. 29 – Dtto 28 – Trhlina pokračuje až k podlaze

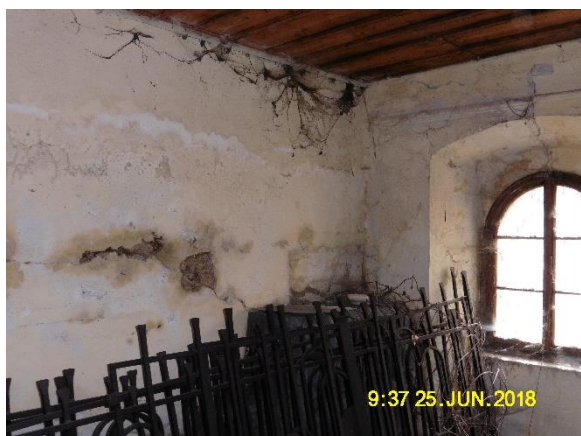
Obr. 30 – Zeď zákristie na straně ke komunikaci
– Průsaky vody, vodorovná trhлина v cca polovině
výšky zdi, trhлина prochází po celé délce zdi

- V části u objektu kulturní památky bude nutné provedení hydroizolace z vnější strany, tj. ze strany chodníku.
- O vhodnosti způsobu provedení rekonstrukce opěrné zdi rozhodne projektant na základě provedených průzkumů, případně dle možností investora.

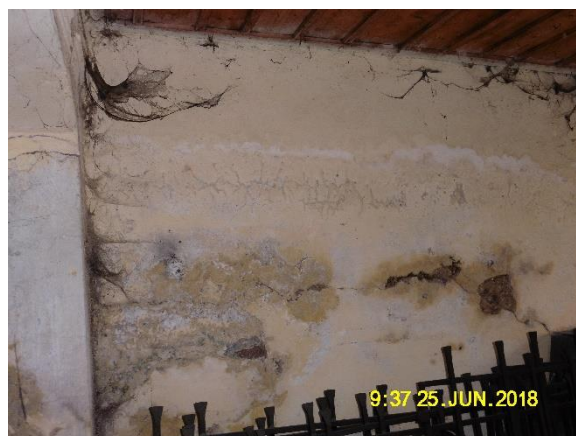
Obr. 31 – Dtto obr. 28

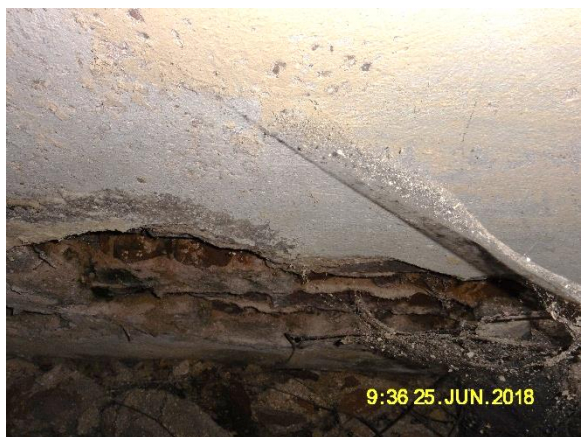
Obr. 32 – Dtto obr. 28 a 29 - Detail

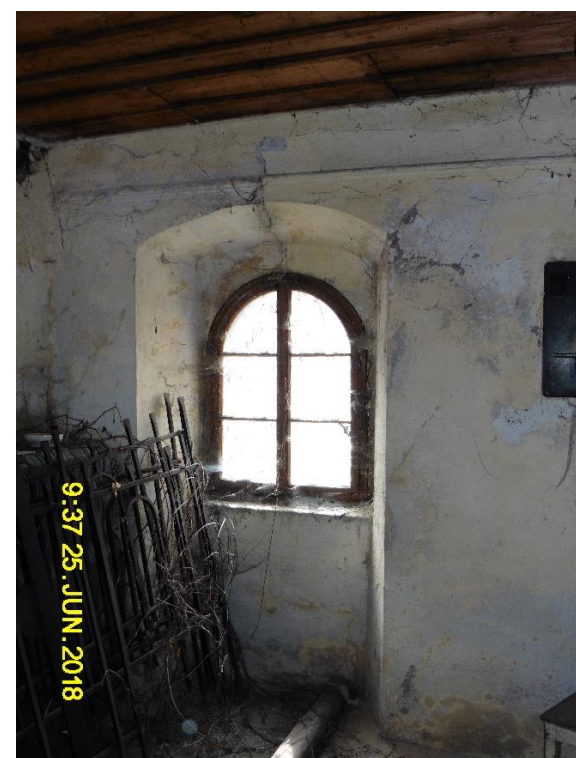
Obr. 33 – Trhлина v polovině klenby

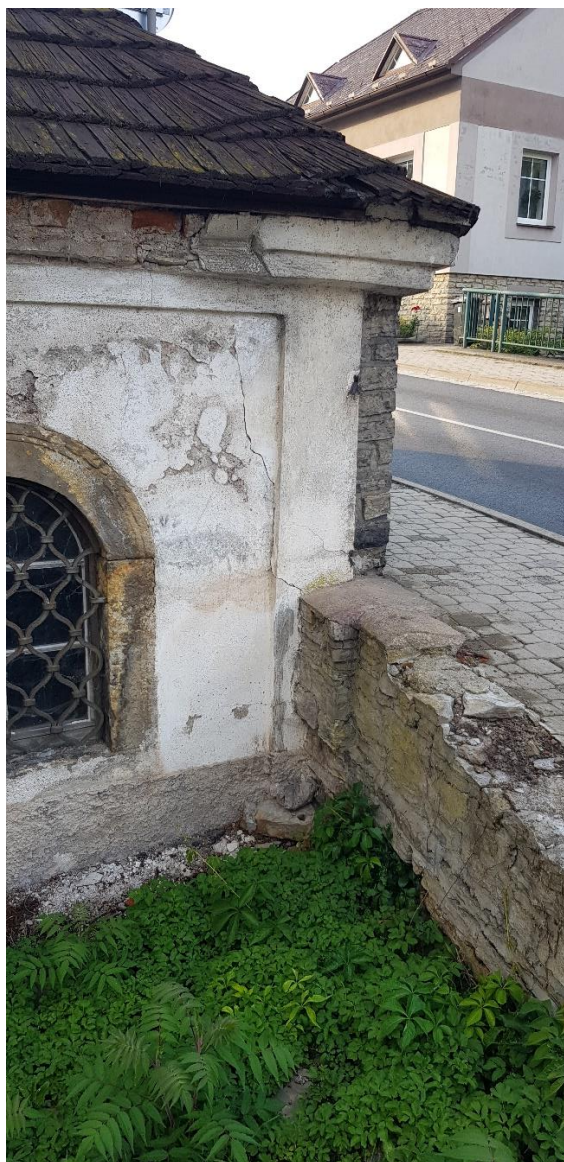
Obr. 34 – Pohled na trhlinu probíhající po celé zdi zákristie

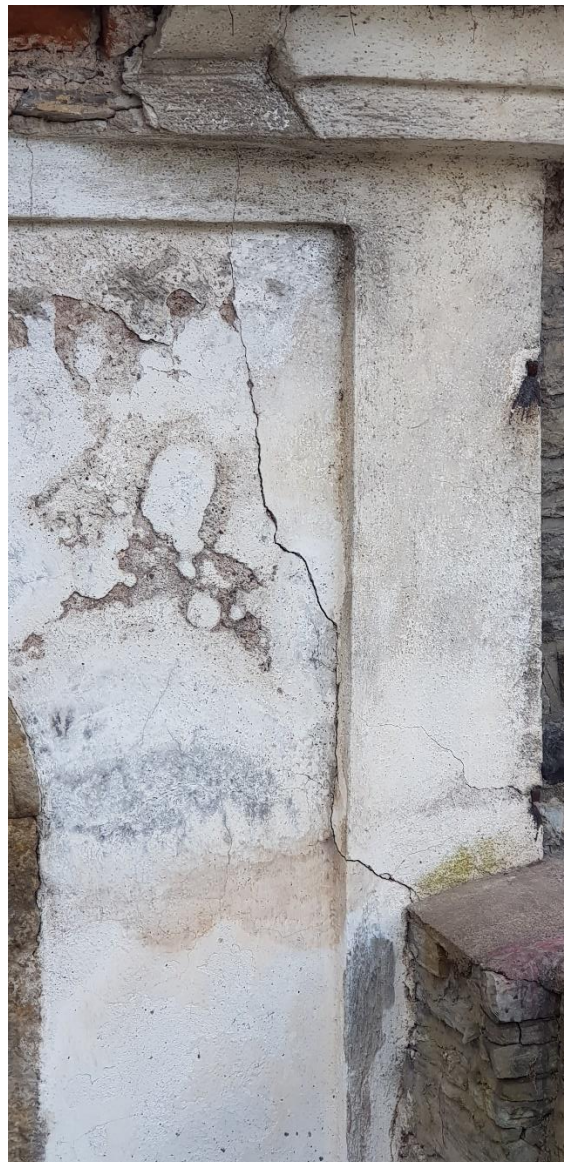
Obr. 35 – Dtto obr. 32 – detailní pohled

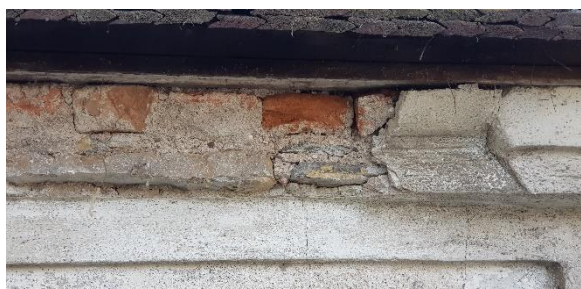
Obr. 36 – Trhлина zasahuje až do římsy
