ZPRÁVA O STAVEBNĚ-TECHNICKÉM STAVU OPĚRNÉ ZDI, UL. NÁDRAŽNÍ, NOVÉ MĚSTO NAD METUJÍ

Zadavatel : **MĚSTO NOVÉ MĚSTO NAD METUJÍ, Náměstí Republiky 6,
549 01 NOVÉ MĚSTO NAD METUJÍ**

Zpracovatel projektu : **PROKONSULT s.r.o.,
Koubovka 876, 549 41 Červený Kostelec**

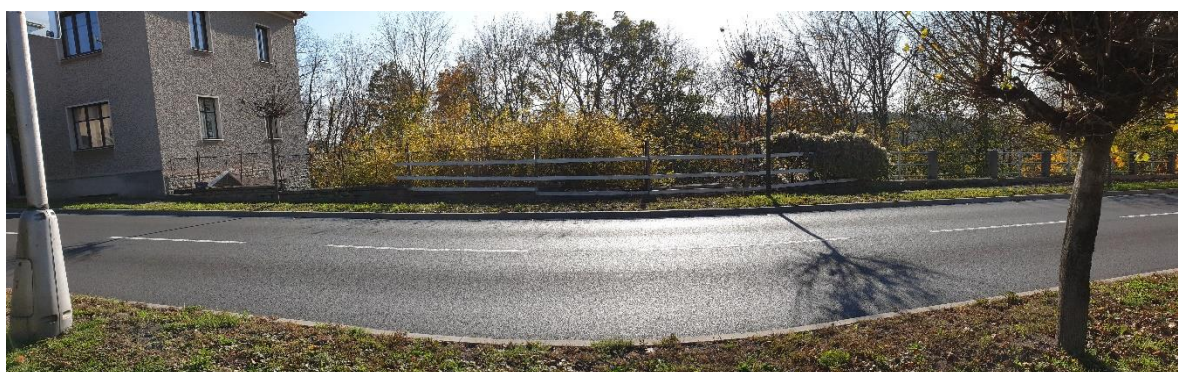
Obr. 01 – Pohled na opěrnou zeď v úrovni chodníku.

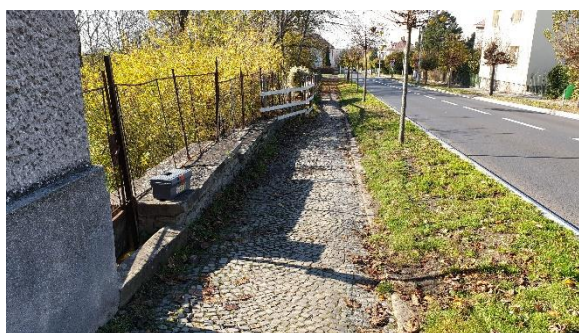
Obr. 02 Pohled na chodník a část opěrné zdi vyčnívající nad chodník včetně římsy.

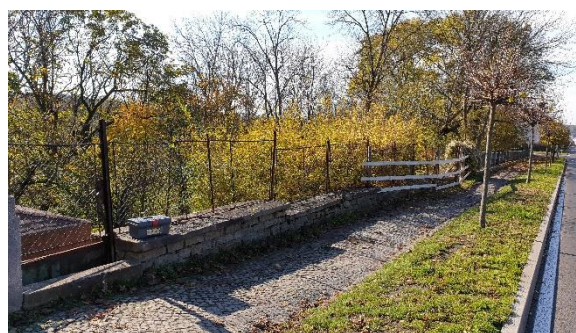
Obr. 03 Pohled na chodník a část opěrné zdi vyčnívající nad chodník včetně římsy.

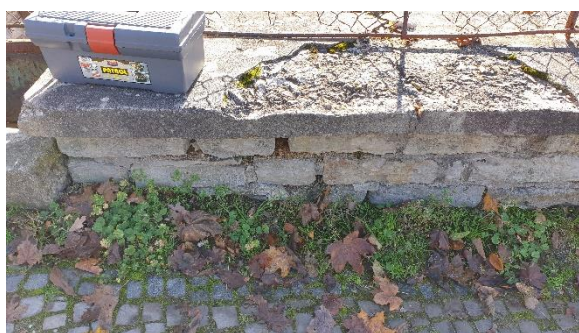
Obr. 04 – Pohled na opěrnou zeď nad chodníkem – degradovaný beton římsy, uvolněné kameny zdi, chybějící malta.

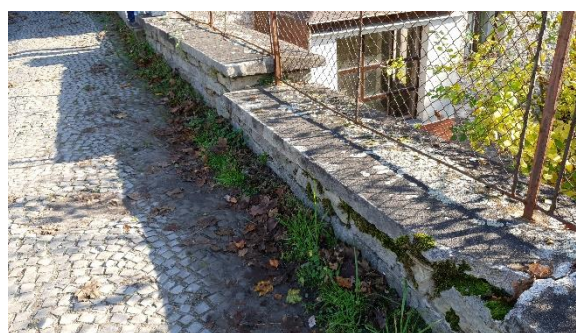
Obr. 05 – Dtto obr. 04, uchycená vegetace ve sparách.

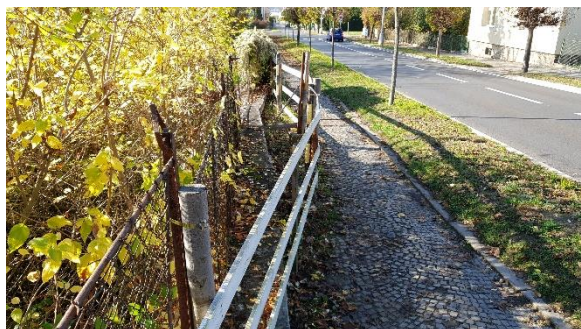
Obr. 06 – Pohled na vybočující římso

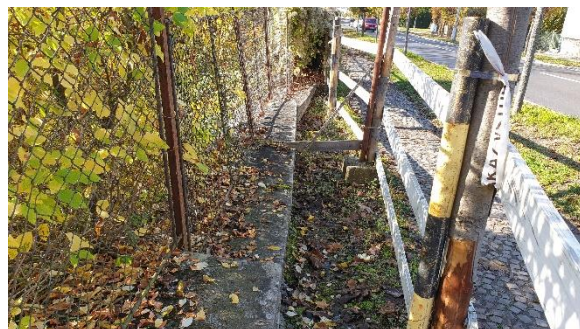
Obr. 07 – Vybočená římso – vyklánění opěrné zdi, propad chodníku

Chodník lemující opěrnou zeď s okamžitou platností do provedení rekonstrukce opěrné zdi uzavřít.

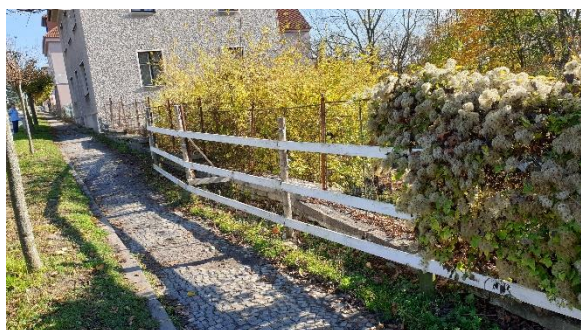
Obr. 08 – Vybočená římso – vyklánění opěrné zdi, propad chodníku

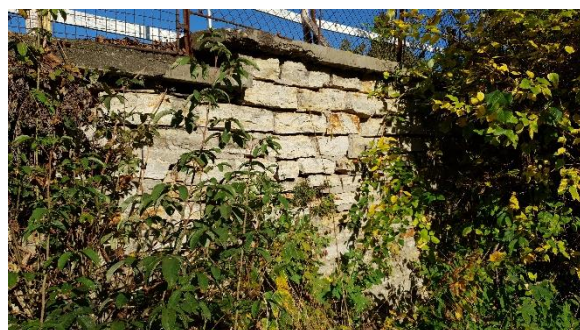
Obr. 09 – Pohled na horní opěrnou zeď v místě vybočující římso.

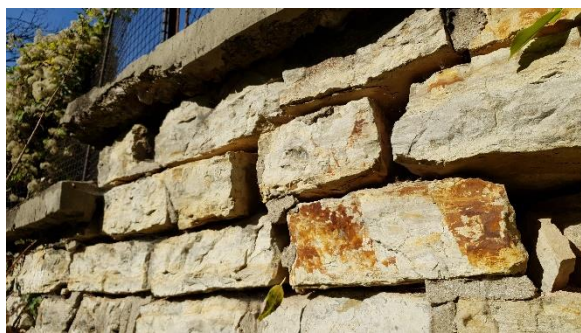
Obr. 10 – Dtto Obr. 09 – detailní pohled – malta kompletně degradována, místo kamenné zdi se jedná pouze o volně poskládané kamenivo

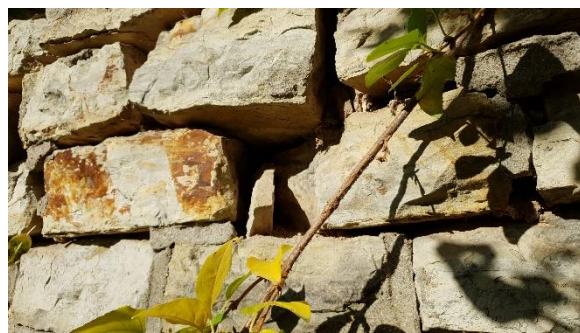
Obr. 11 – Dtto Obr. 10

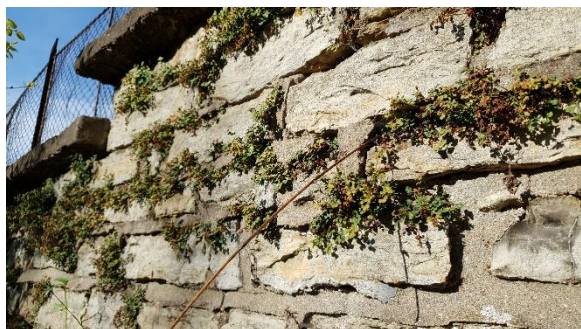
Obr. 12 – Horní opěrná zeď – degradace pojiva – ve spárách se uchytila vegetace

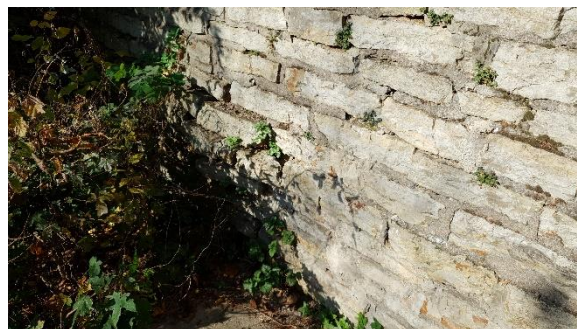
Obr. 13 – Vlivem zemního tlaku dochází k vytlačování jednotlivých kamenů ze zdiva opěrné zdi v místě paty horní opěrné zdi

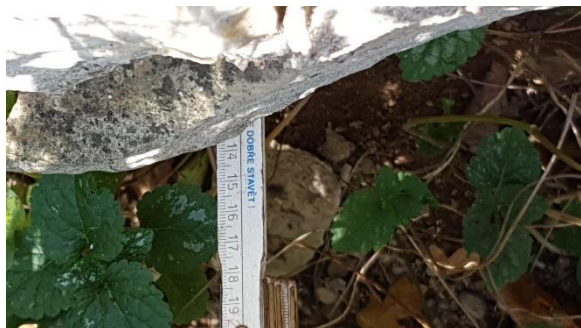
- Vlivem degradace pojiva v maltě a zemním tlakům dochází k vytlačování jednotlivých kamenů zdiva – místy až o 140 mm.
- Dochází k boulení stěny dolní i horní opěrné zdi.
- Část dolní zdi (u objektu) je v délce cca 6,0 m sesutá
- Ve spárách zdiva opěrné zdi se místy uchytila vegetace.
- Chodník z drobných žulových kostek u opěrné zdi je zvlněný.

Obr. 14 – V některých místech opěrné zdi dochází k vytlačování kamenů ze zdi až o 140 mm.

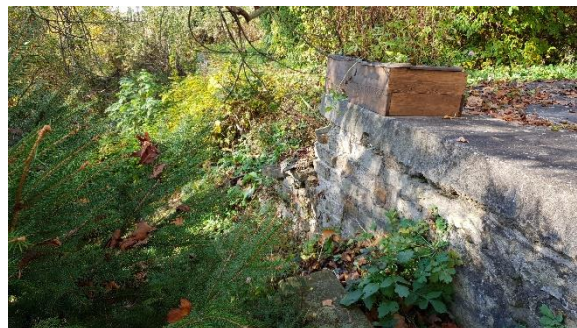
Obr. 15 – Pohled na vyvalenou spodní zeď.

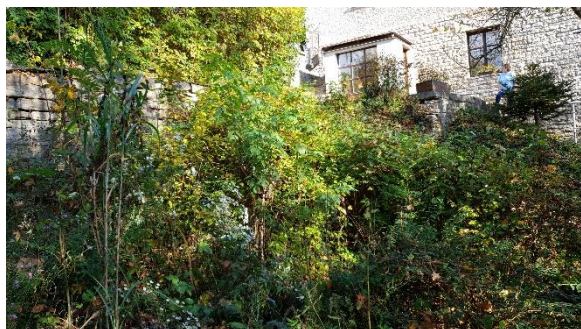
Obr. 16 – Pohled na vyvalenou spodní zeď.

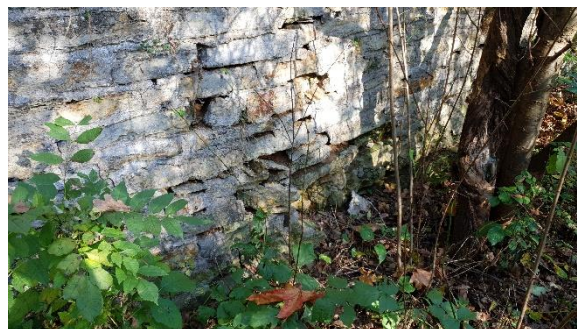
Obr. 17 – Dolní opěrná zeď – pata zdi – uvolněné a vypadané kameny

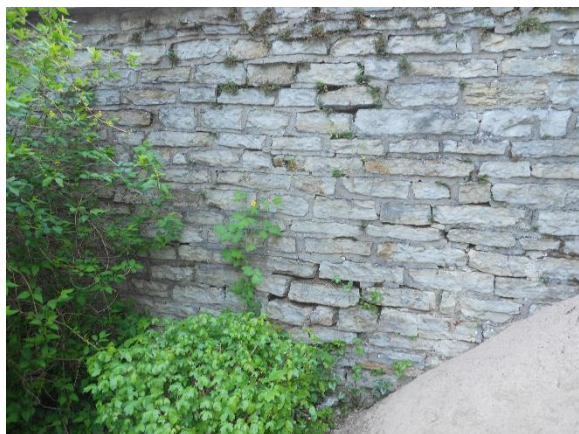
Obr. 18 – Pohled na dolní opěrnou zeď – v patě zdi chybí malta, v koruně zdi chybí malta, po výšce zdi je ve sparách vegetace

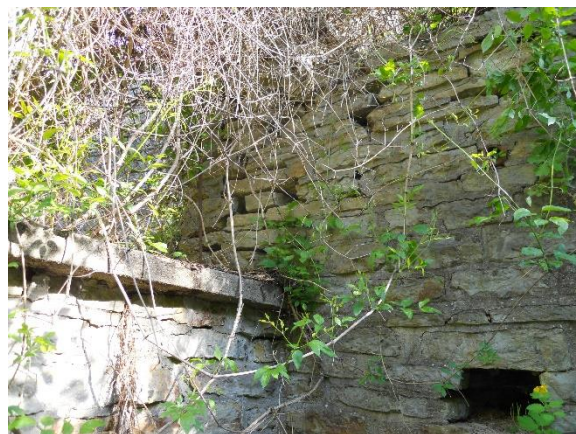
Obr. 19 – Dolní opěrná zeď – ve zdivu chybí malta, některé kameny již vypadly úplně.

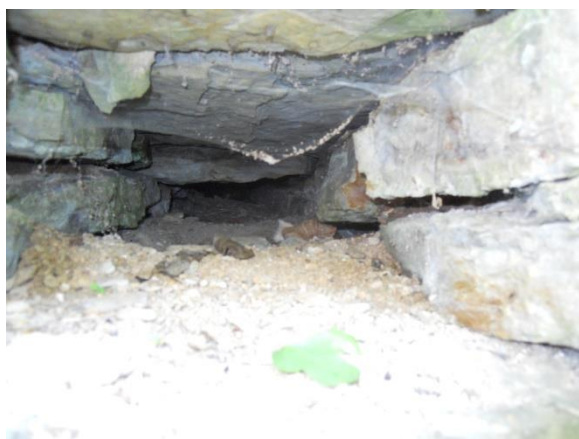
Obr. 20 – Pohled do konstrukce opěrné zdi v místě vypadlého kamene – je vidět kompletní rozpad malty v celé tloušťce zdi

- Opěrná zeď není památkově chráněna a nenachází se v památkové rezervaci.
- Rub opěrné zdi není odizolován – voda v podloží se tlačí přes opěrnou zeď, dlouhodobým působením vody dochází k rozpadu pojiva v maltě spojující jednotlivé kameny opuky. Vlivem rozpadu pojiva dochází k uvolňování jednotlivých kamenů ve spárách a k nevhodnému usazování vegetace.
- V opěrné zdi nejsou provedeny prostupy pro odvod vody za opěrnou zdí.
- Vlivem vyklánění horní opěrné zdi dochází k propadu chodníku.
- V chodníku je umístěno sdělovací vedení, v zelením pásu mezi chodníkem a komunikací je umístěn vodovod.
- Je vypracován projekt na rekonstrukci zdi – tento projekt by se měl co nejdříve realizovat.

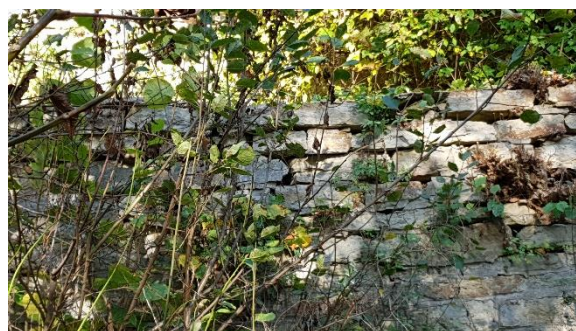
Obr. 21 – Pohled na korunu dolní opěrné zdi – již kompletně chybí malta – kompletní degradace zdi

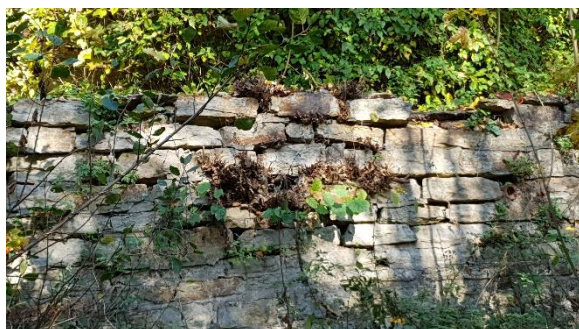
Obr. 22 – Dttto Obr. 21
