ZPRÁVA
O PROVEDENÍ PROHLÍDKY
SE ZAMĚŘENÍM NA VÝSKYT PORUCH
V OBJEKTU

VILLA TEREZA
STŘELNIČNÍ 78/16
AREÁL ČERNÁ LOUKA
OSTRAVA

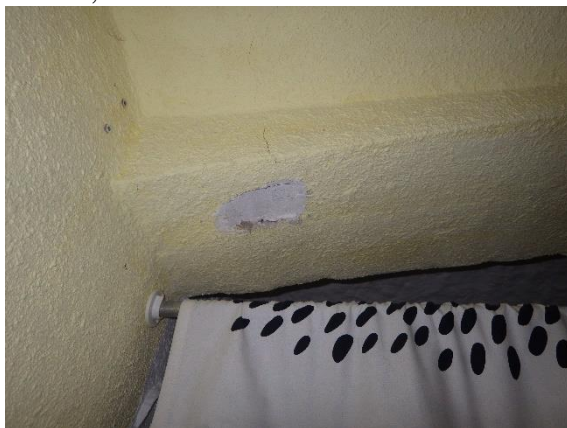
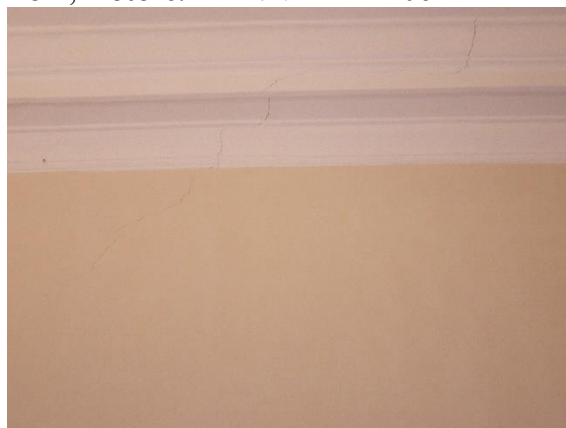
Foto č. 1– 1.PP – lokalita kontrolního terče 8/1; **Foto č. 2–** 1.NP-m.č. 106 –šikmá trhlina;

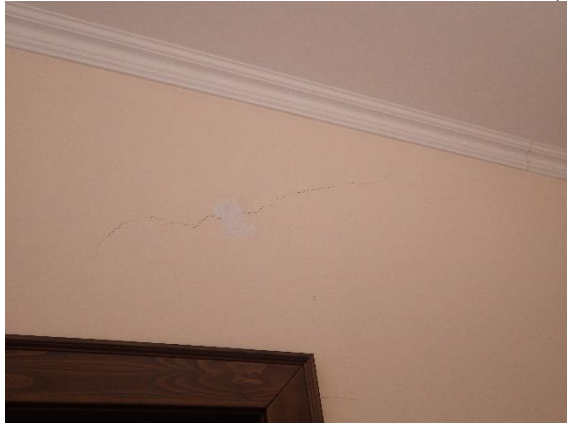
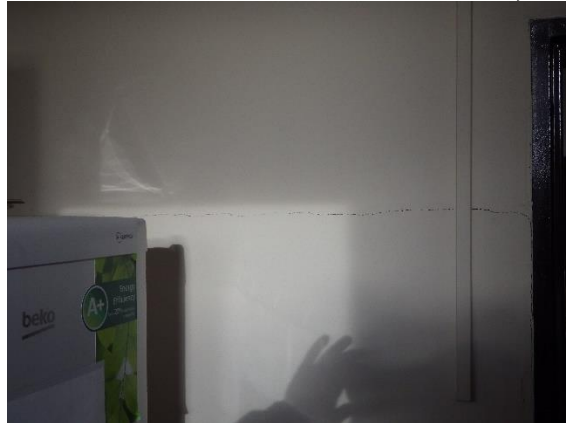
Foto č. 3– 1.NP – m.č. 106 –šikmá trhlina; **Foto č. 4–** 1.NP-m.č. 108 –šikmá trhlina;

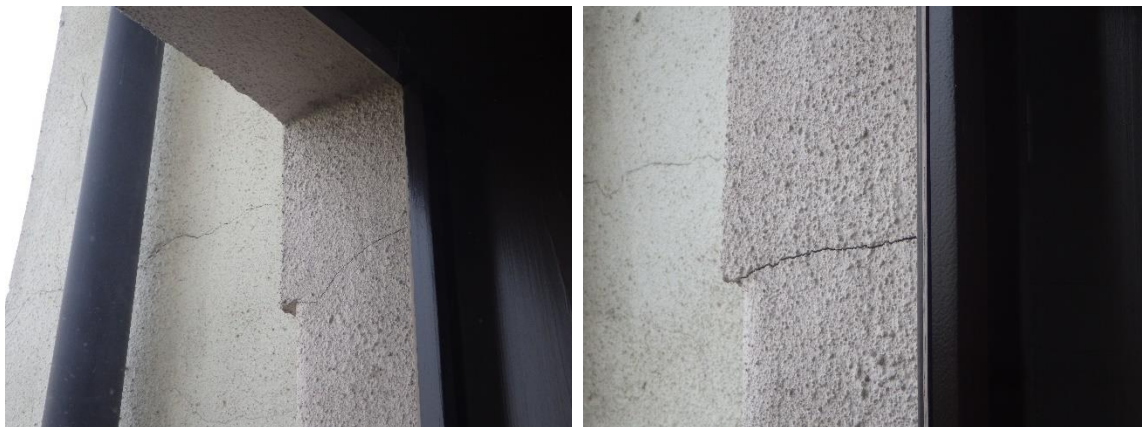
Foto č. 5;6– 1.NP – m.č. 108 –vznik trhlin v ostění okenního otvoru;

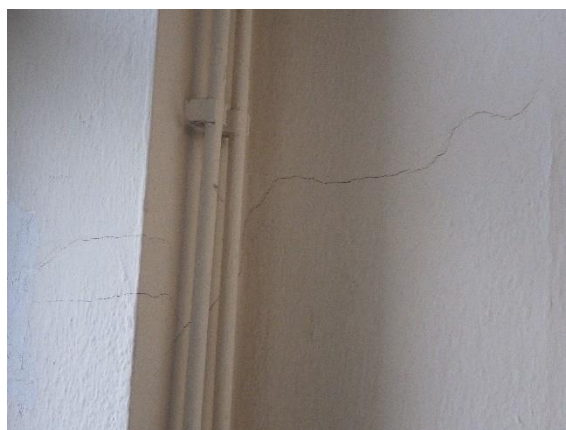
Foto č. 7– 1.NP – m.č. 108 –navazující šikmá trhlina z ostění okenního otvoru;

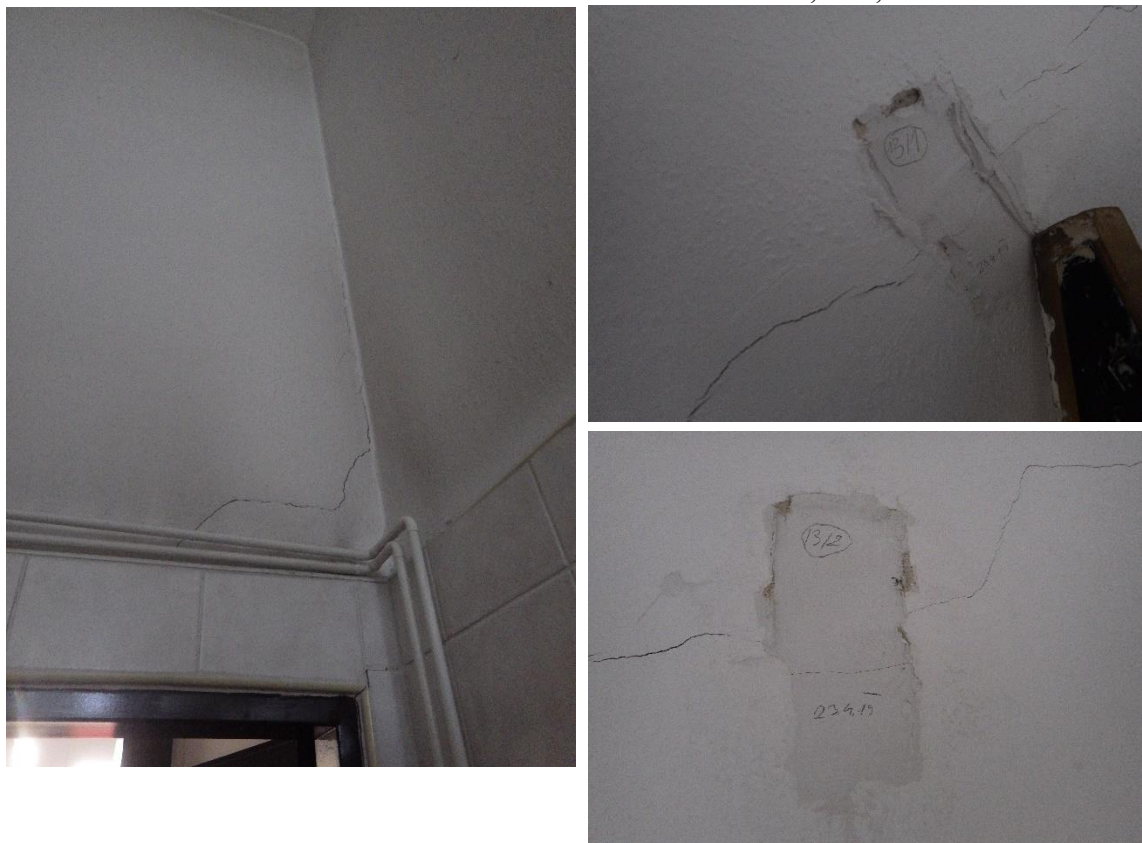
Stropní konstrukce prostorů m.č. 112-114 narušena trhlínami, pravděpodobně zapříčiněné přetížením konstrukce dodatečným provedením příček sociálního zázemí (WC mužů a žen) 2.NP.

Foto č. 8-10 – 1.NP – m.č. 112 lokalita kontrolního terče 13/1,13/2;

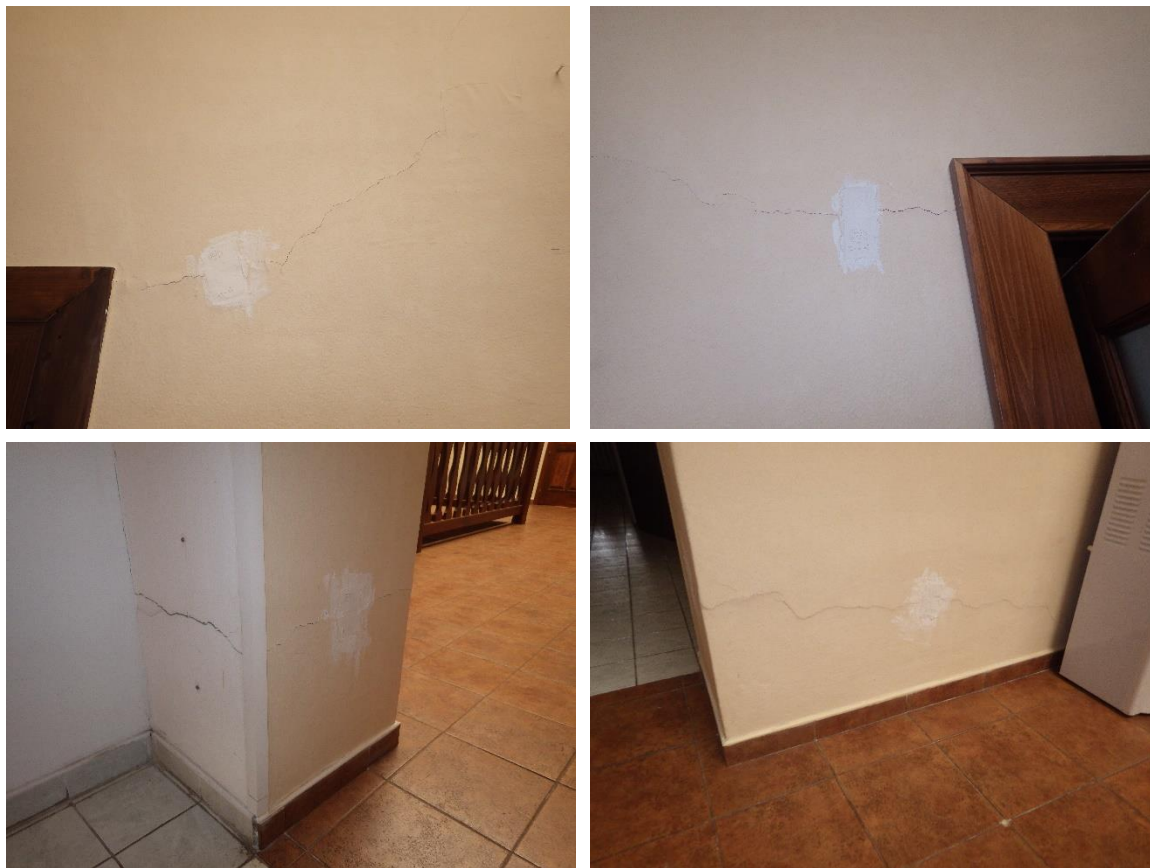
Prohlídkou 2. nadzemního podlaží zaznamenáno silné poškození středové části-schodišťového prostoru (viz. 1. nadzemní podlaží) a k němu přiléhající chodby (haly) m. č. 201, kde se vyskytují trhliny vodorovné a šikmé. Vodorovné trhliny probíhají téměř po celém obvodu stěn (mezi mč. 201/202) a po celé délce stěny (mezi mč. 201/schodišťového prostoru) – oboustranně. V případě šikmých trhlin je průběh délky cca kolem 2-3 m.

Foto č. 11 - 14 – 2.NP – m.č. 201 – vznik trhlin v nadpraží, dále výskyt vodorovných trhlin ve spodní části nosné stěny nad pilířem;

Vzhledem k jejich rozsahu doporučujeme trhliny sanovat a to pomocí sešitím helikální výztuží a jejich injektáží.
