Zákazník	Ostravské vodárny a kanalizace a.s.	Objednávka č.		Zakázka č.	
		Místo inspekce	Ostrava	Projekt č.	P1426
Úsek č.	u25	Kontrola č.	k25	Datum	24.04.2015
Označení	Prokešovo Náměstí	Ze šachty	KS#2407698	Do šachty	SK#2407714
Ulice	Prokešovo náměstí	Směr inspekce	Po / Proti	Operátor	Týn Kajetán
Rok výroby		Důvod ke kontr.	Kontrola stavu	Počasí	Pěkné, suché
Kanalizace typu	KM Kanalizace jednotná		Mat. kanalizace	B Beton	
Vnitřní ochrana			Profil kanalizace	Kruhový průřez	
Stav kanalizace	Použito		Délka roury		
Délka úseku		Sklon úseku %		Průměr potrubí	500
Kontrolovaná délka	7,39				
Videopásek č.	1162	Pásek - start	0:00:00	Pásek - konec	0:00:00
Počet foto/obr.	/ 5	První foto/obr.	/ 44	Poslední foto/obr.	/ 48

Úsek č. **u25** Ze (šachty) **KS#2407698** Do **SK#2407714** Kontrola č. **k25**

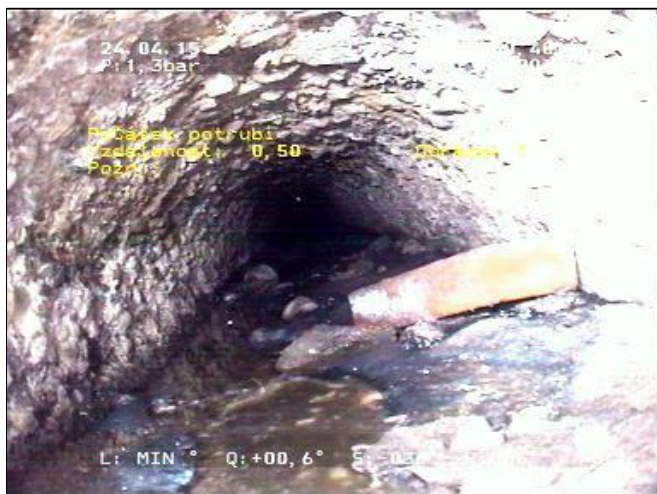
Obr. 47 0,5 m Počátek potrubí

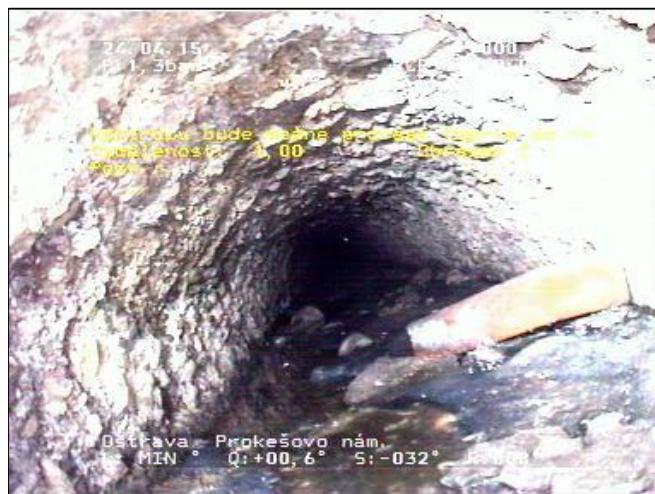
Obr. 48 1,0 m Kontrolu bude možné provést teprve po vyčištění kanalizace

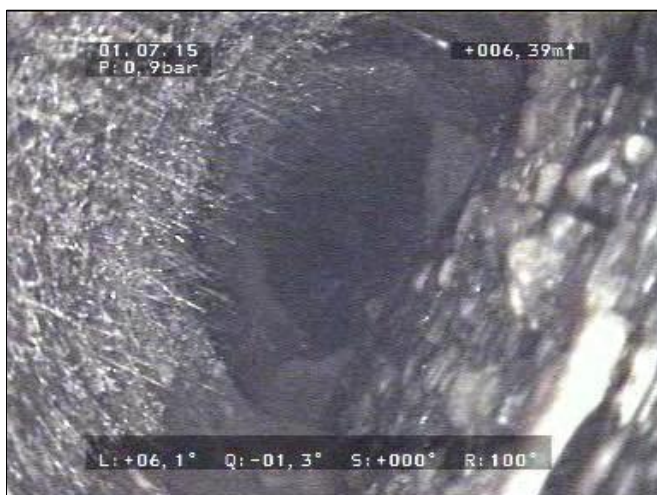
Obr. 46 6,4 m Kontrolu možno provést až po vyčištění kanalizace

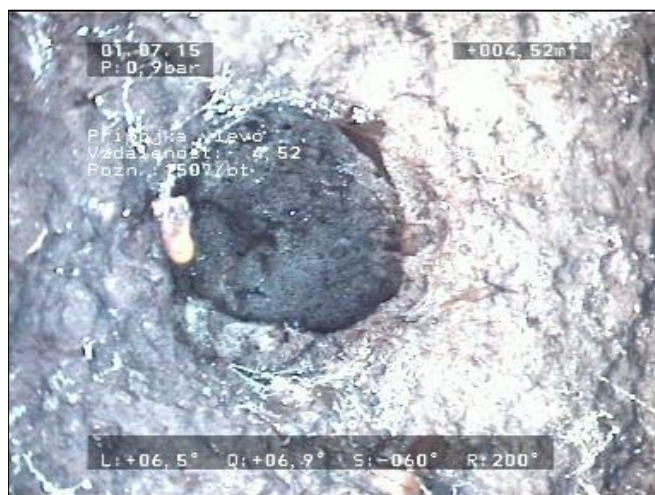
Obr. 44 4,5 m Připojka vlevo

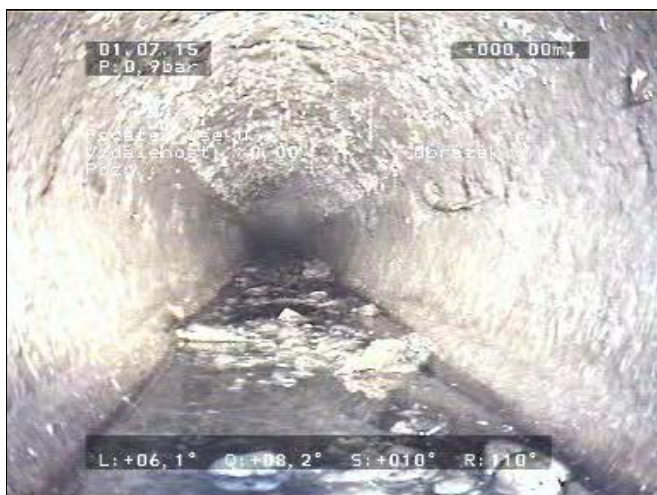
Obr. 45 0,0 m Počátek úseku

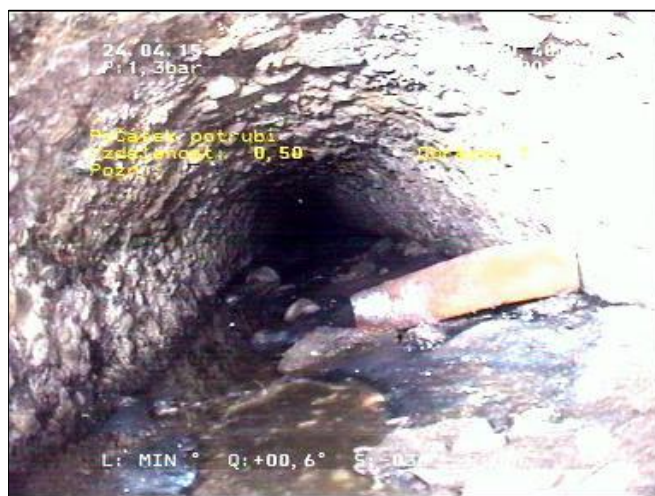
Obr. 47 4,4 m Překážka 60,00 %

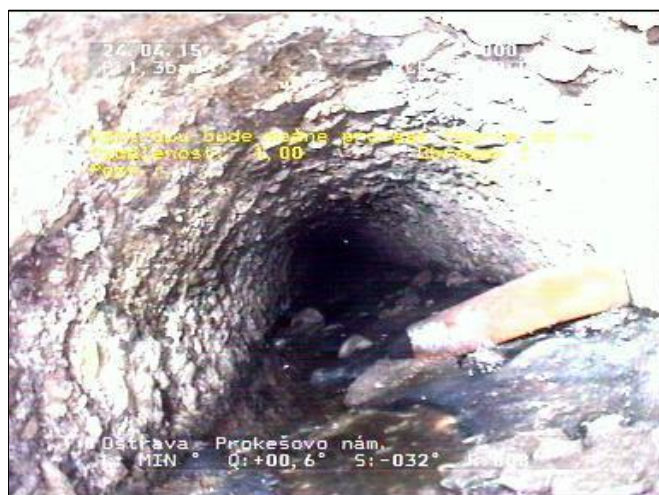
Obr. 48 5,0 m Vnitřní koroze ve dně

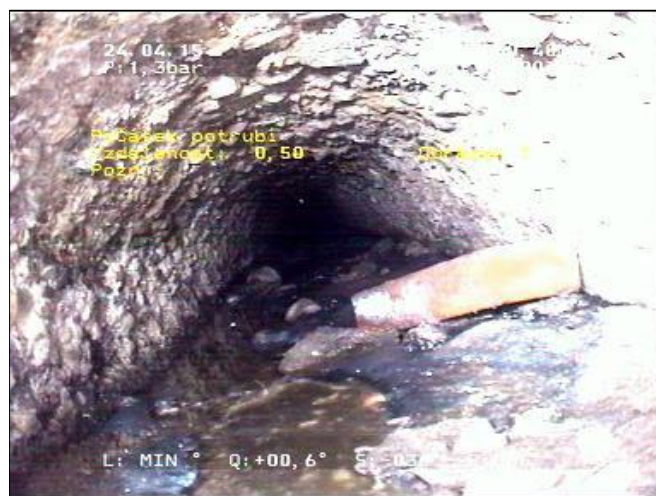
Obr. 47 1,2 m Chybějící část stěny vpravo 30,00 cm

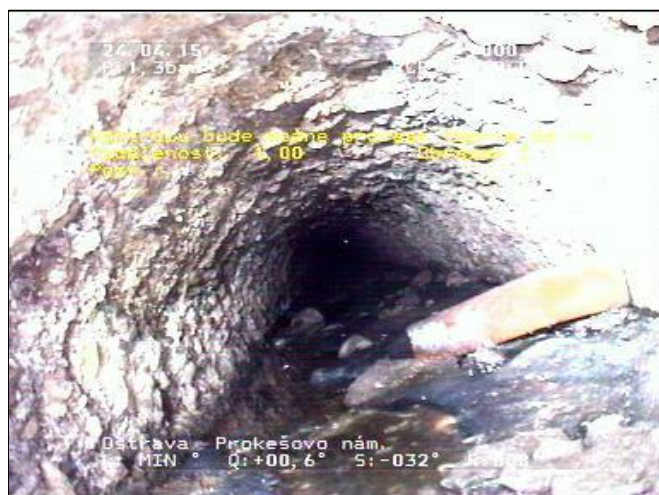
Obr. 48 3,3 m Chybějící část roury v místě spoje vpravo 10,00 cm

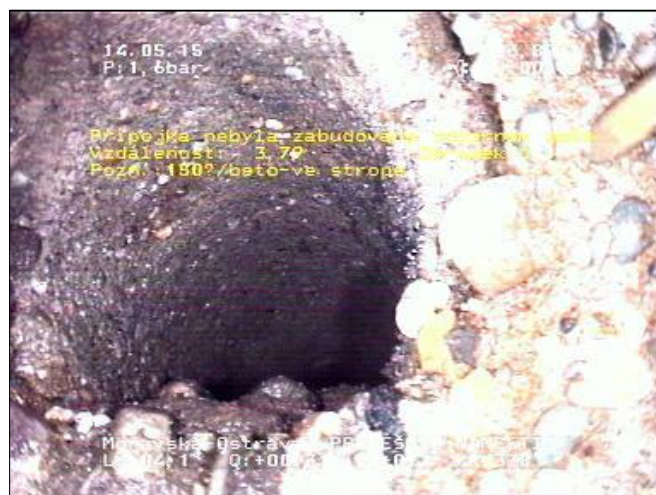
Obr. 49 3,8 m Přípojka nebyla zabudována odborným způsobem vpravo

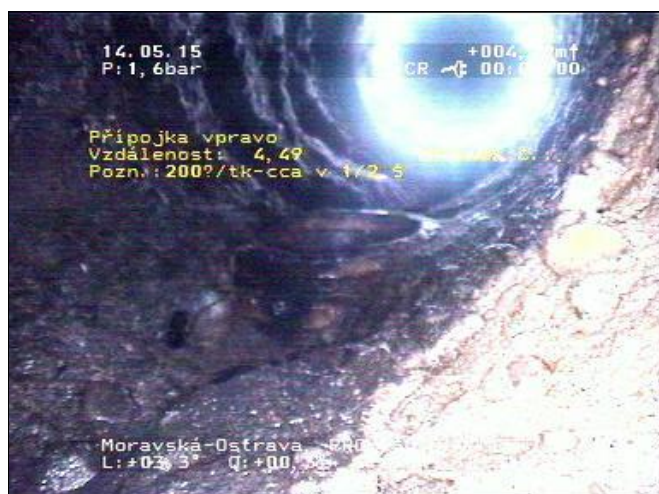
Obr. 50 4,5 m Přípojka vpravo

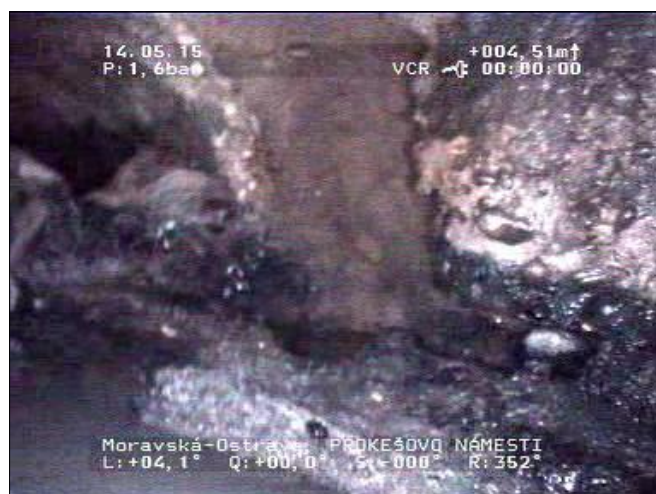
Obr. 51 4,5 m Konec úseku
