ZPRÁVA Č. 012/2019 ZJEDNODUŠENÝ PRŮZKUM VOZOVKY

**Modernizace silnice II/173 Strakonice - Radomyšl
km 1,345 - 3,050**

Účel zprávy: **Zjednodušený diagnostický průzkum vozovky a doporučení způsobu opravy**

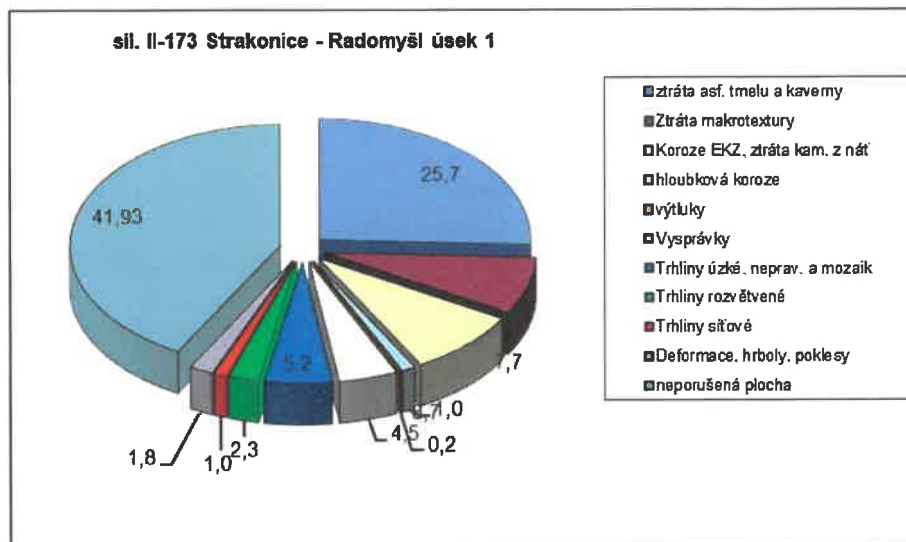
Při vizuální prohlídce komunikace byly zjištěny následující poruchy, které lze v souladu s TP 82 tab. 2 označit jako:

skupina poruch	číslo poruchy katalogového listu	název poruchy
Ztráta protismyk. vlastností	01	Ztráta mikrotextury
	02	Ztráta makrotextury
Ztráta hmoty	03	Kaverny
	06	Ztráta asfaltového tmelu
	07	Hloubková koroze
	08	Výtluky v ohrusné vrstvě a krytu
	09	Vysprávk
Trhliny	11	Trhlina úzká podélná
	12	Trhlina úzká příčná
	15	Trhlina rozvětvená podélná
	16	Trhlina rozvětvená příčná
	17	Síťové trhliny
Deformace	26	Plošná deformace vozovky

V souladu s TP 87 tab. 7 je komunikace II/173 je klasifikovatelná stupněm 5

Klasifikační stupeň na komunikaci je výsledkem hodnocení poruch a konstrukce komunikace. Proto je nezbytné provedení opravy tak, aby byla dlouhodobě zachována životnost celého rekonstruovaného úseku vozovky.
