Diagnostický průzkum mostů ve ZLK - 2017

Most přes Brodský potok ve St. Hrozenkově,
ev. č. 50-056

Zakázka: Diagnostický průzkum mostů ve ZLK - 2017

Objednatel: Ředitelství silnic a dálnic ČR

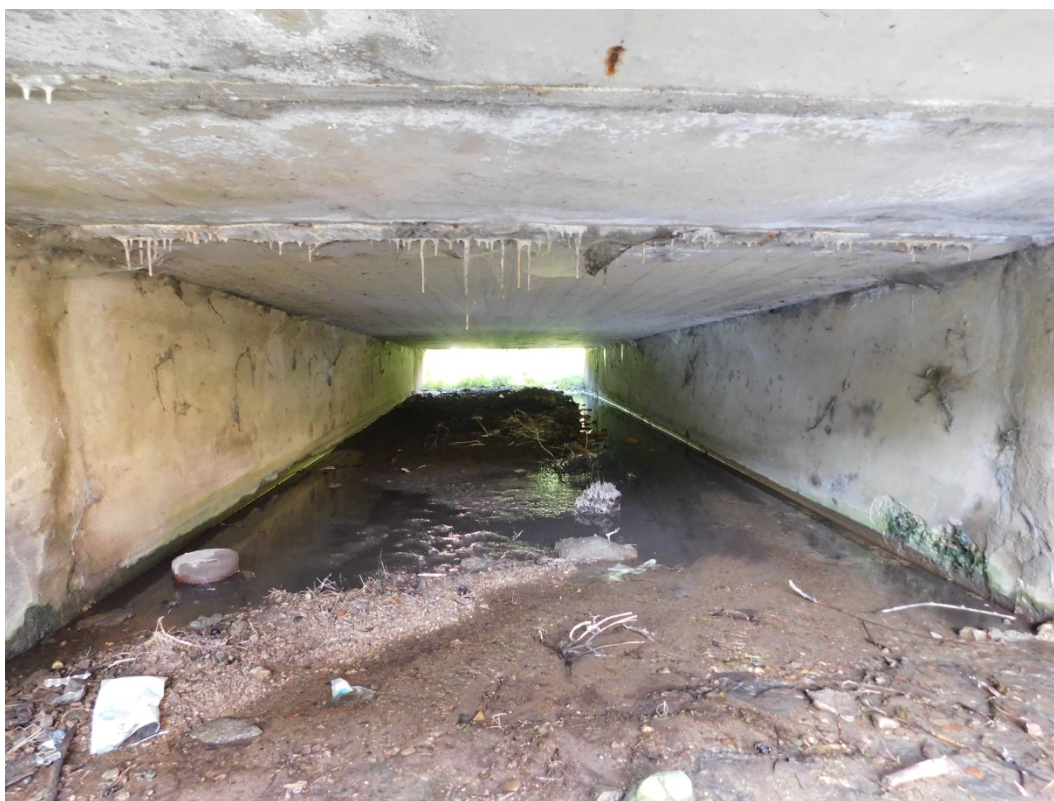
Obr. 2.5: Prostor pod mostem: na dně velké množství nánosů, bahna, opěry potečené, krápníky ze spáry mezi monolitickou deskou a prefabrikovanými nosníky

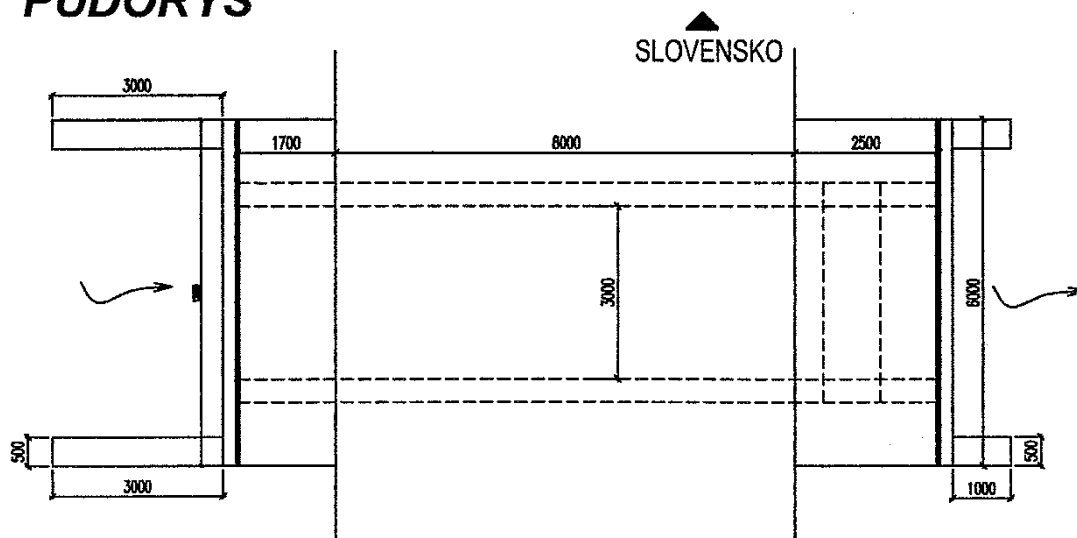
PŮDORYS

Obr. 2.6: Náčrtes mostu převzatý z BMS: půdorys, v rámci průřezu zjištěno rozšíření mostu o dva prefabrikované nosníky i na levé straně

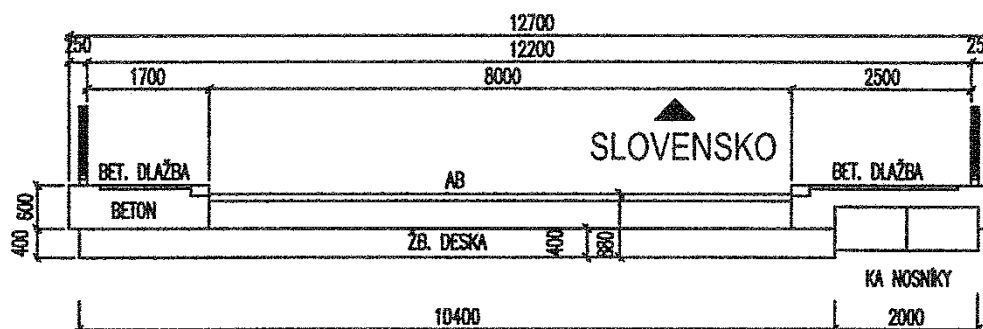
PŘÍČNÝ ŘEZ

Obr. 2.7: Náčrtes mostu převzatý z BMS: příčný řez, v rámci průřezu zjištěno rozšíření mostu o dva prefabrikované nosníky i na levé straně

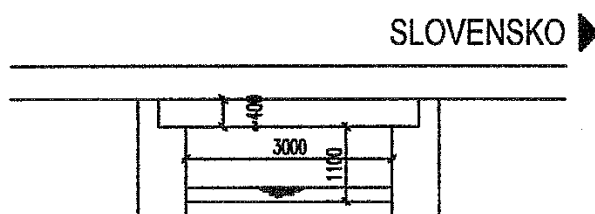
PODÉLNÝ ŘEZ

Obr. 2.8: Náčrtes mostu převzatý z BMS: podélný řez, výška mezi terénem a spodním lícem nosné konstrukce se ve skutečnosti pohybovala v rozmezí od 0,8 do 1,1 m

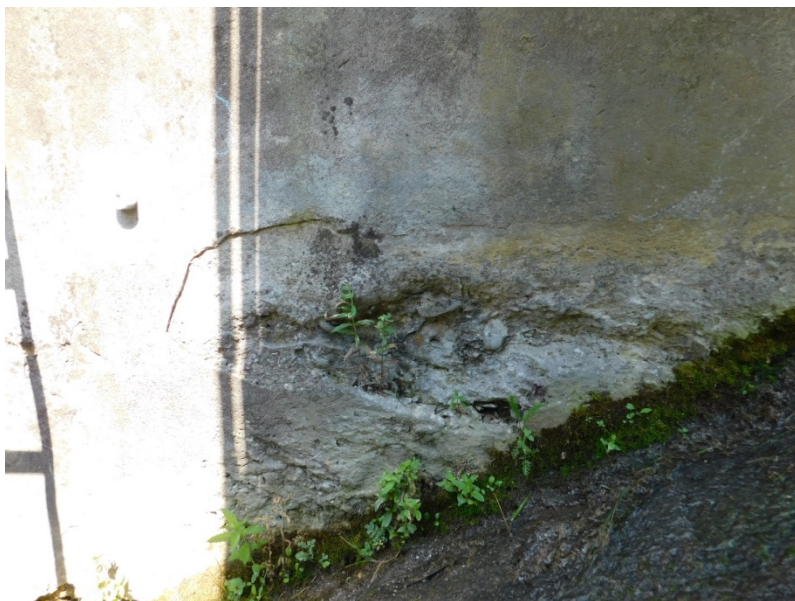
Plošná koroze betonu opěr vlivem průsaků z prostoru úložných prahů, vodorovné trhliny, vše doprovázené tvorbou vápenných výluhů - kumulace závad v okrajových částech objektu. Zjištěny svislé trhliny, které prochází z římsy OP1 i OP2 vpravo přes spáru NK - závěrná zeď, trhliny pokračují šikmo do opěr. Z povrchu křídel vlevo lokálně opadáva omítka. Povrch OP2 vedle vyústění kanalizace je pokryt mechem. Ve spoji stará a nová NK na úložné prahy. Zatéká spárou v rozšíření na styku nových a původních opěr. Na spodním povrchu opěr je patrná abraze od částic unášených vodním tokem. Povrchově rozrušený beton křídel s trhlínkami, mechy a lišejníky.

Obr. 4.2: Foto 725: Křídlo O1L, koroze betonu, rozpad povrchové vrstvy.

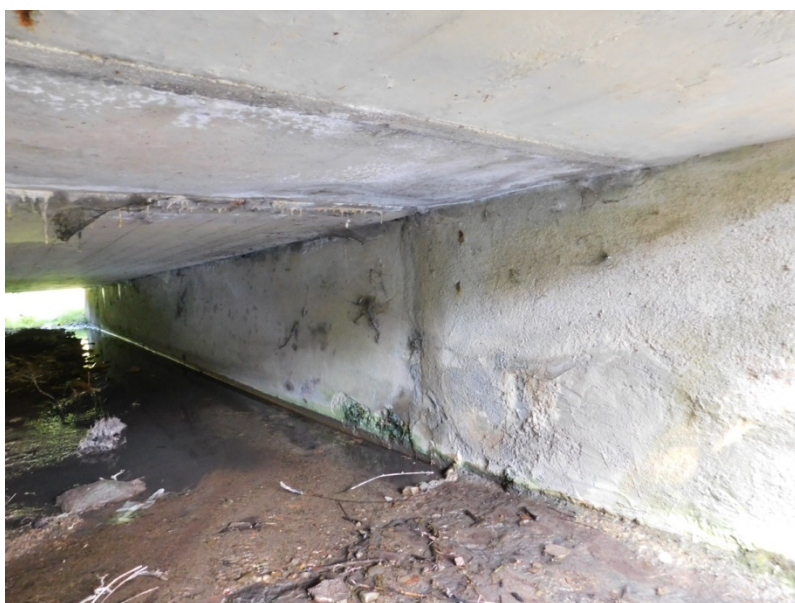
Z prostoru předpokládaných dilatací dochází k průsakům vody do prostoru úložných prahů, říms a křídel.

Obr. 4.3: Foto 717: Opěra O1, na fotce v levé části původní opěra, v pravé části rozšíření opěry pod prefabrikovanými nosníky, na opěrách stopy po zatékání, lokální rozpad povrchové vrstvy betonu.

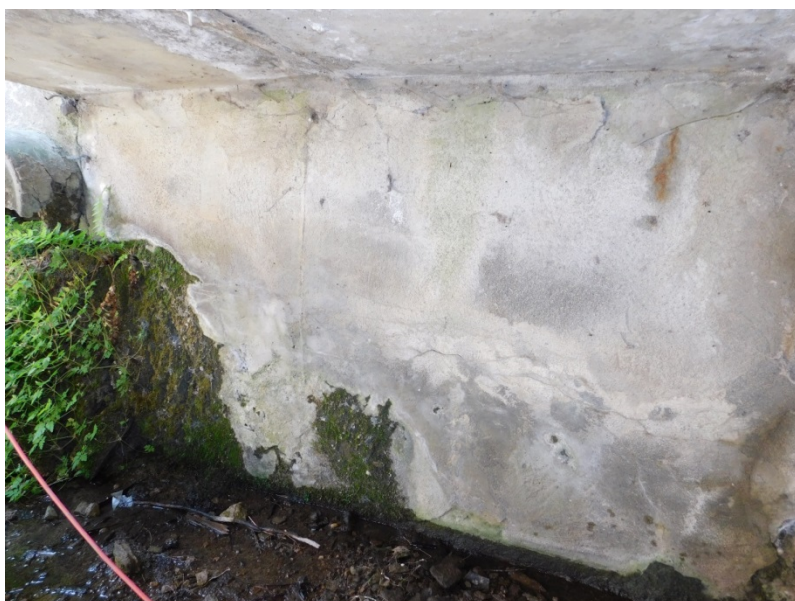
Obr. 4.4: Foto 727: Opěra O2, rozšíření pod nosníky, stopy po zatečení, mechový porost, lokální rozpad povrchové vrstvy.

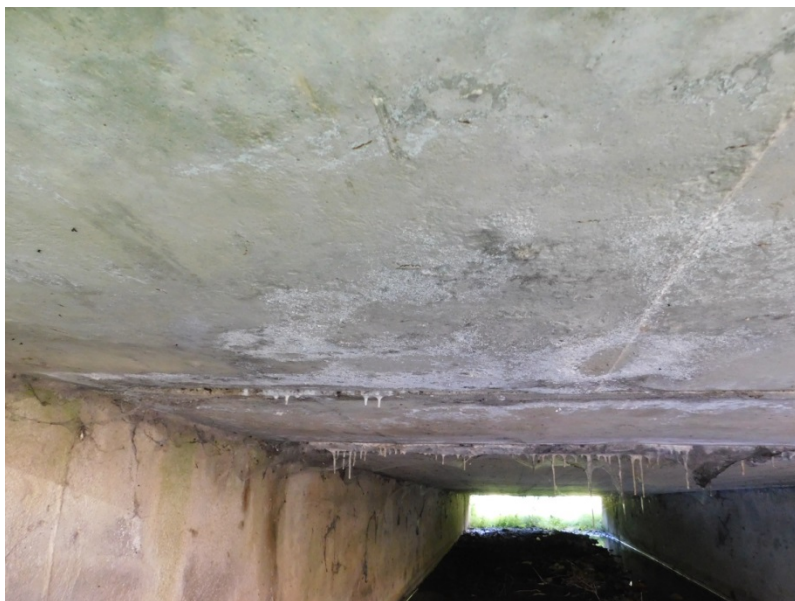
Obr. 4.5: Foto 716: Nosníky zdola: vápenné výluhy, stopy po zatékání, ve spáře mezi nosníky a ŽB monolitickou deskou tvorba krápníků, inkrustací.

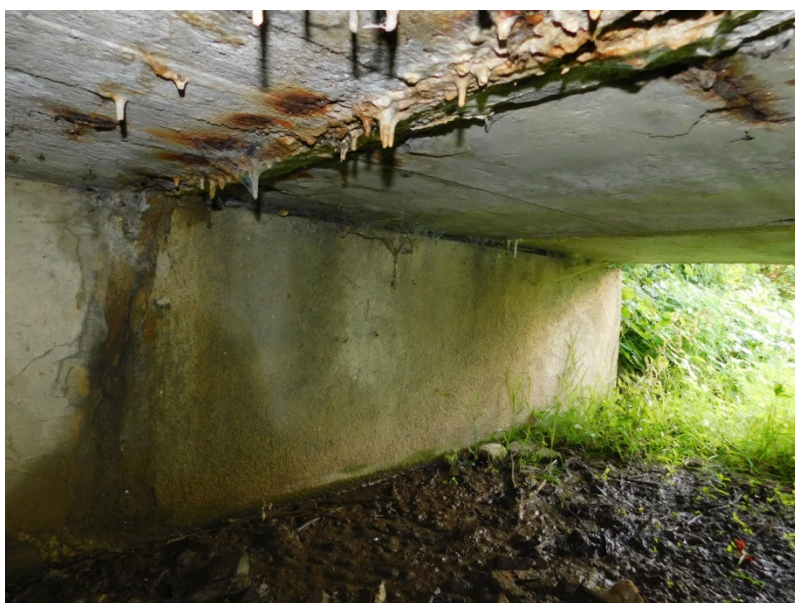
Přístup pod most z komunikace a násypového svahu kolem křídel do koryta vodoteče a poté korytem pod most. Dno vodoteče pod mostem bez úprav, s masivním nánosem (podchodná výška cca 0,8 m).

Obr. 4.6: Foto 741: Spára mezi nosníky a monolitickou deskou, pravá strana mostu, inkrustace, tvorba krápníků, v rozšíření opěry O2 výrazné stopy po zatečení, na dně velká vrstva bahenního nánosů, podchodná výška pouze 0,8 m.

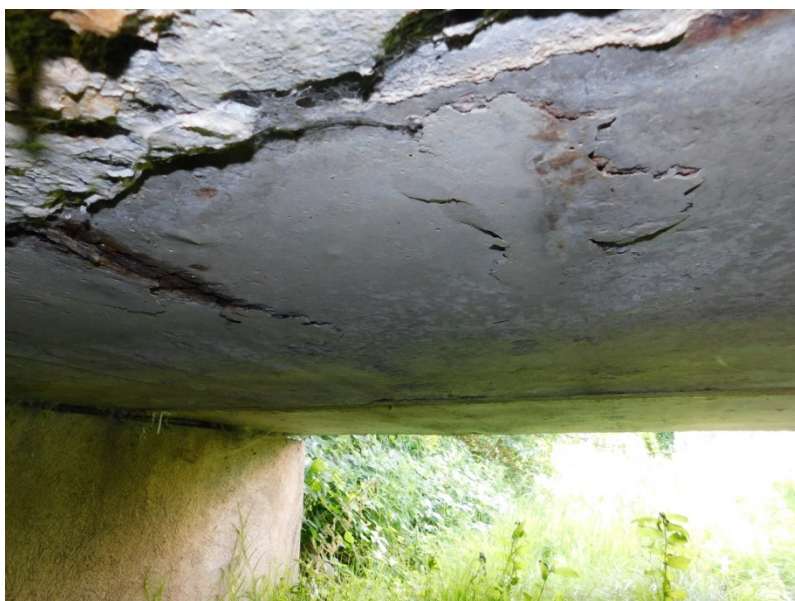
Obr. 4.7: Foto 743: Nosníky zdola, lokálně odhalená výztuž, lokální odprýskání povrchové betonové vrstvy.

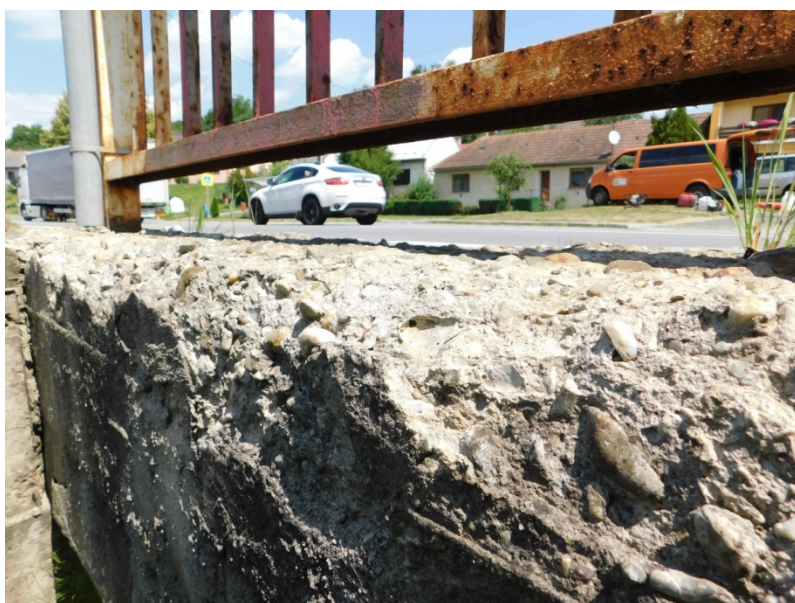
Železobetonové monolitické římsy celoplošně degradují, beton koroduje do hloubky až 3 cm, na povrchu uchyceny mechy a lišejníky, na římse vpravo rozpad betonu shora cca 2 cm, z bočního líce vodorovná trhlina na celou délku římsy.

Oboustranné ocelové dvoumadlové zábradlí se svislou výplní, výška min. 1,00 m – poškozený nátěr PKO, celoplošná koroze. Tabulky s evidenčním číslem mostu, VDZ a nad O2 vlevo SDZ A11 (Přechod pro chodce) v pořádku. Odvodňovací vozovky podélným a příčným sklonem mimo most.

Obr. 4.9: Foto 752: Koroze betonu pravé římsy, povrchový rozpad betonu, koroze ocelového zábradlí.

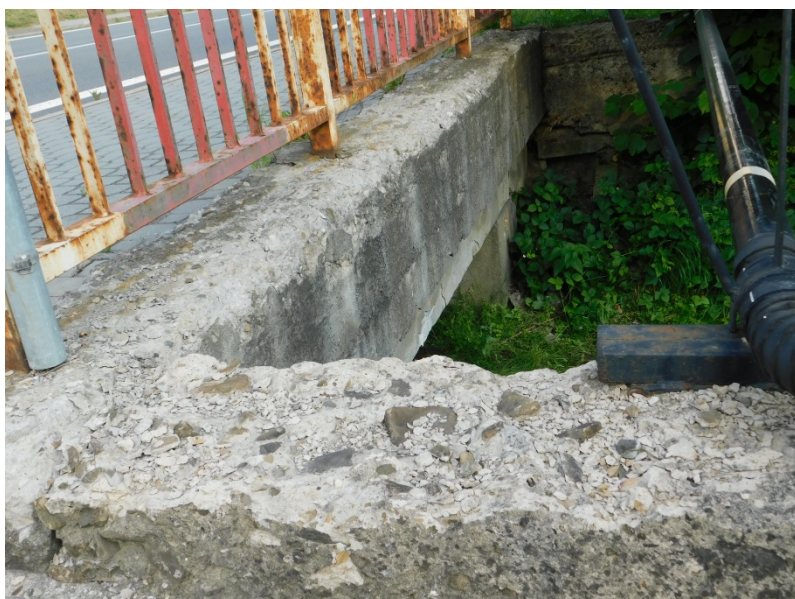
Obr. 4.10: Foto 885 – na římse a křídle vpravo rozpad betonu do hloubky 2 cm, strávený nátěr zábradlí, koroze.

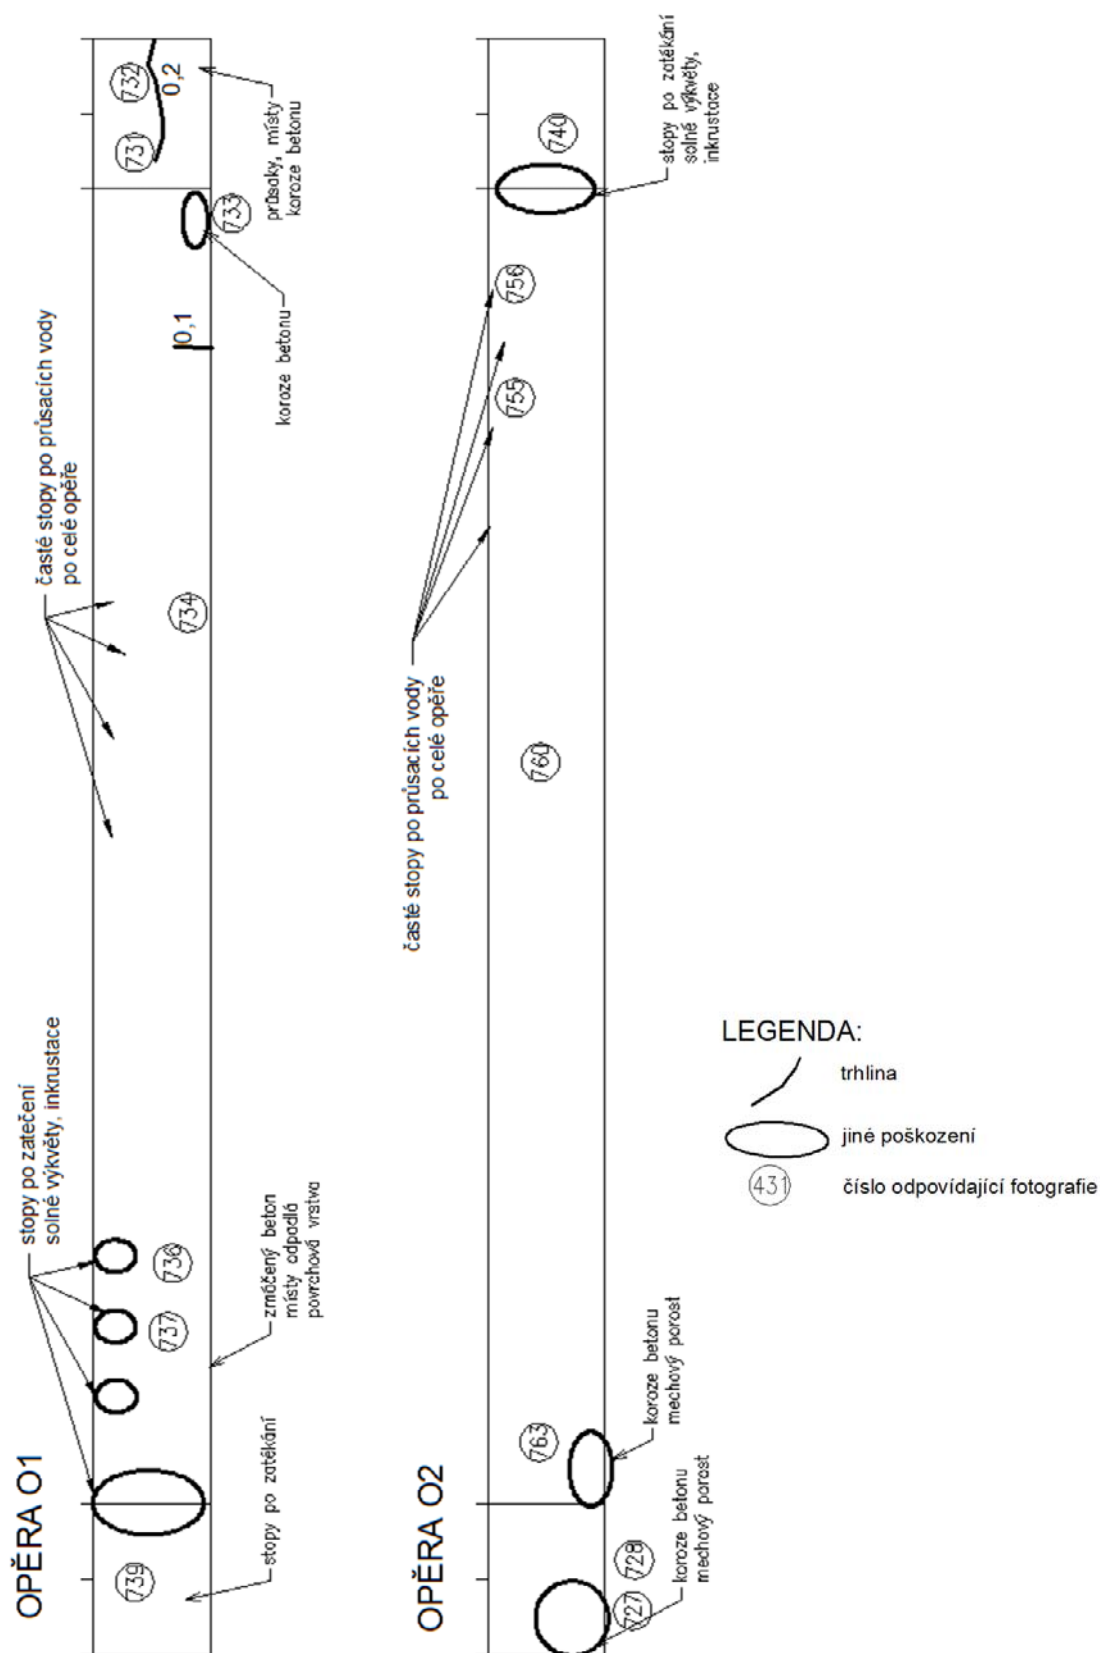
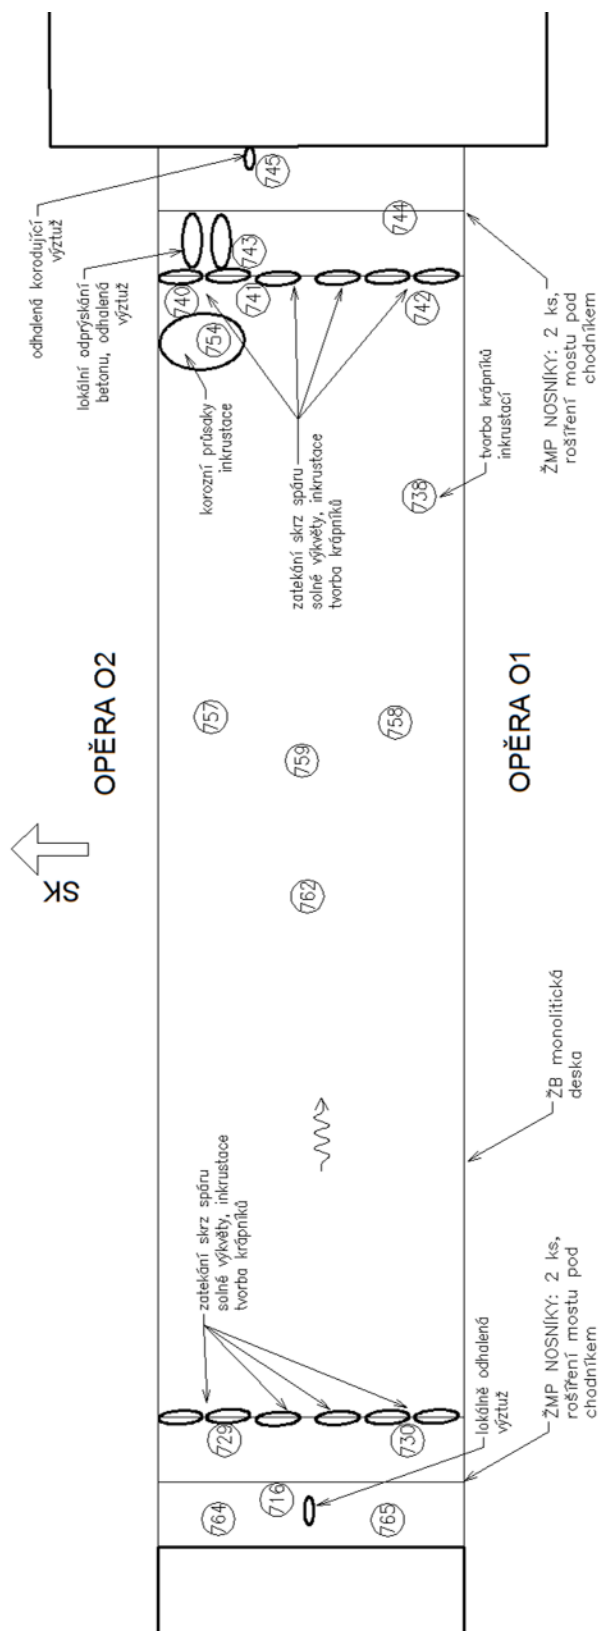
Obr. 4.11: Schéma se zákresem poruch na opěrách.

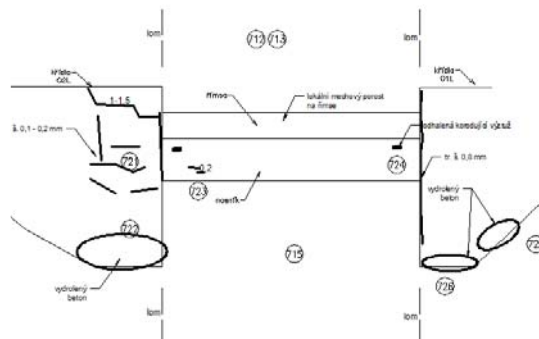
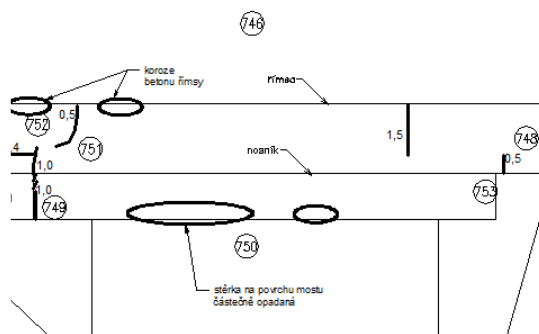
Obr. 4.12: Schéma se zákresem poruch na podhledu nosné konstrukce, mostu zleva a mostu zprava.

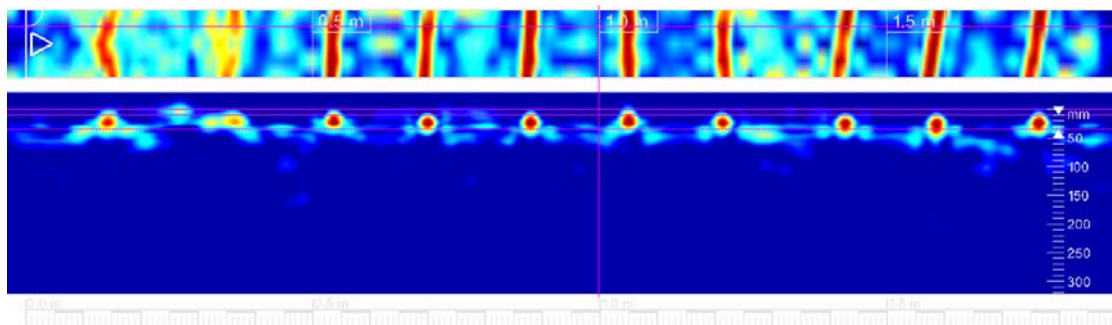
Obr. 4. 19: Radarový sken 2604: hlavní nosná výztuž ve středu rozpětí, 6 prutů na 1 metr délky, rozteče 150 – 200 mm, krytí cca 10 – 20 mm.

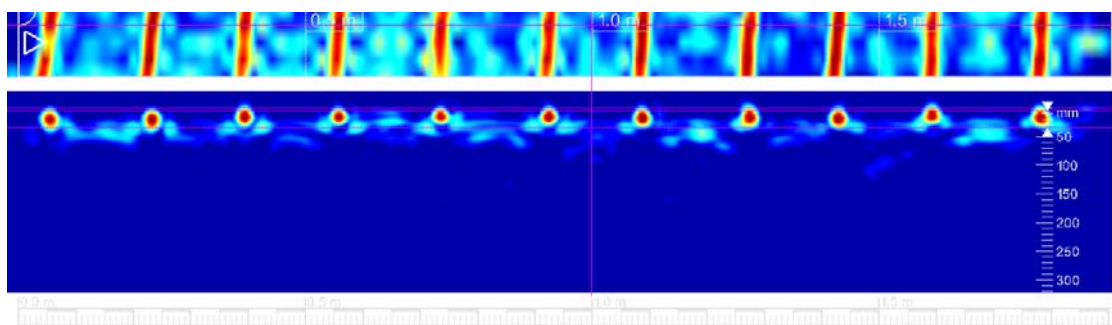
Obr. 4. 20: Radarový sken 2605: hlavní nosná výztuž ve středu rozpětí, 6 prutů na 1 metr délky, rozteče 160 mm, krytí cca 5 – 20 mm.

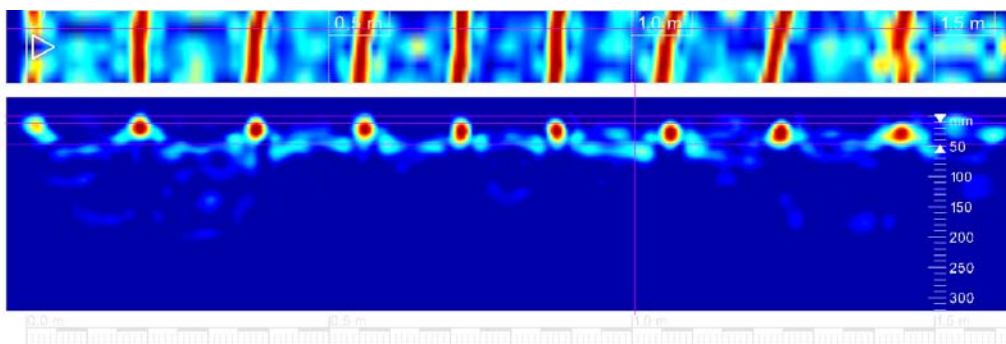
Obr. 4. 21: Radarový sken 2606: hlavní nosná výztuž ve středu rozpětí, 6 prutů na 1 m délky, rozteče 150 – 200 mm, krytí cca 10 – 20 mm

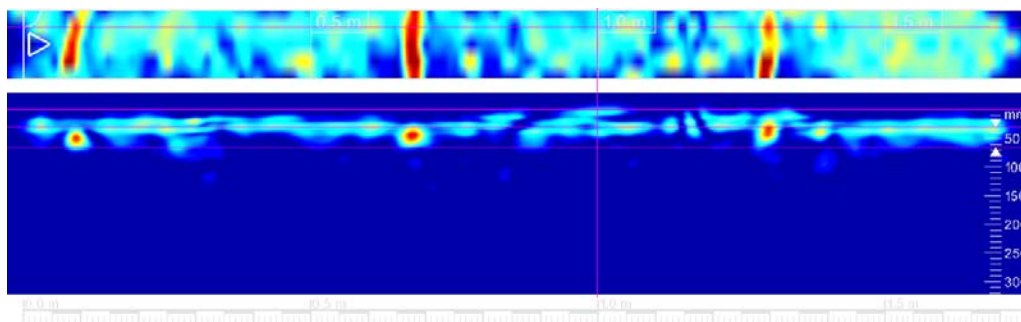
Obr. 4. 22: Radarový sken 2603: zachycena rozdělovací výztuž, rozteče 600 mm, krytí cca 30 – 40 mm

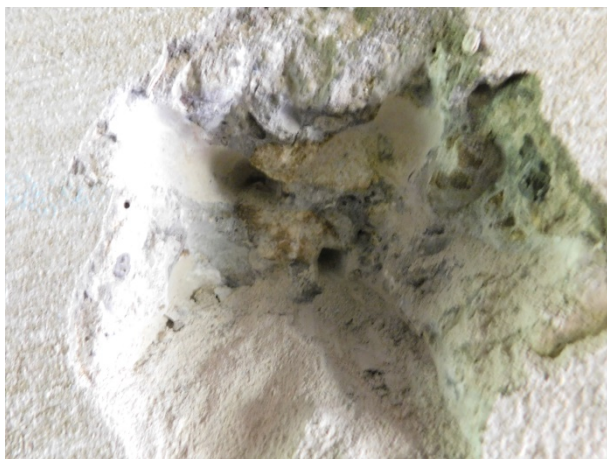
Obr. 4. 23: Sekaná sonda K1: úložný práh opěry O1, beton odsekán do hloubky 70 mm v místě vytipovaném radarem, nenalezena žádná výztuž.

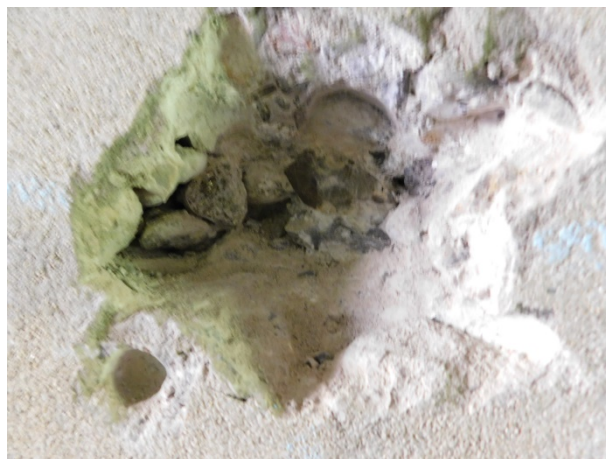
Obr. 4. 24: Sekaná sonda K1: úložný práh opěry O2, beton odsekán do hloubky 80 mm v místě vytipovaném radarem, nenalezena žádná výztuž, pouze štěrkové hnízdo.

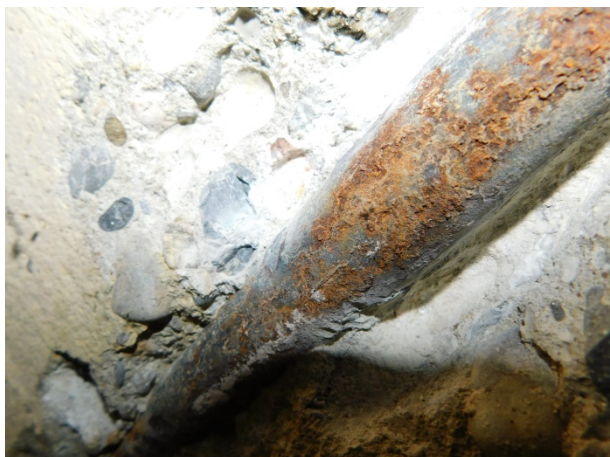
Obr. 4. 25: Sekaná sonda K3: nosná konstrukce (ŽB deska) zdola, hlavní nosná výztuž: prut \varnothing 24 mm, krytí pouze 8 mm, hladká výztuž, prut napaden povrchovou korozí.

- hlavní nosná výztuž: hladké pruty \varnothing 24 mm, 6 prutů na 1 metr délky, rozteče 150 – 200 mm, krytí 5 – 20 mm, napadeny povrchovou korozí. Rozdělovací výztuž: hladké pruty \varnothing 10 mm, rozteče 600 mm, krytí 30 – 40 mm, odhalené pruty bez koroze.

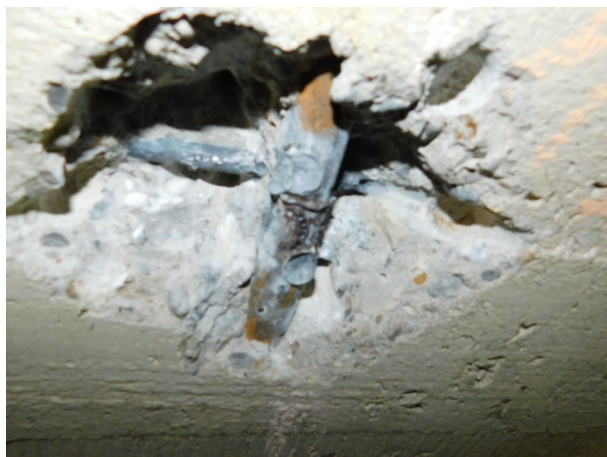
Obr. 4. 26: Sekaná sonda K4: (ŽB deska zdola, hlavní výztuž: prut hladký \varnothing 24 mm, krytí 16 mm, napaden povrchovou korozí, rozdělovací výztuž: prut hladký \varnothing 10 mm, krytí 40 mm, bez koroze.
