stavebník: Ústecký kraj, Velká Hradební 3118/48, Ústí nad Labem					
kraj: Ústecký	st.úřad: Most	obec: Most			
Vyšší odborná škola, Obchodní akademie, Střední pedagogická škola a Střední zdravotnická škola Most – rekonstrukce bazénu a tělocvičny			stupeň PD:	Projektová studie	
			Datum	05/2017	
			počet stran	12	
			zakázka	1939	
			číslo (ozn.) dokumentu:	A	
PRŮVODNÍ A SOUHRNNÁ ZPRÁVA

A.1 IDENTIFIKAČNÍ ÚDAJE

A.4 ZJIŠTĚNÉ ZÁVADY A ZDŮVODNĚNÍ NUTNOSTI NAVRHOVANÝCH ÚPRAV

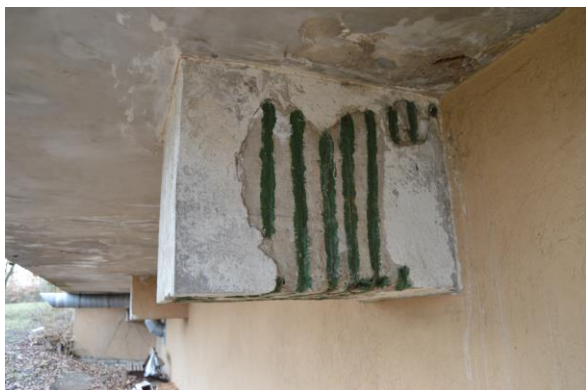
V rámci stavebně technického průzkumu byly zjištěny poruchy nosných ocelových i betonových konstrukcí. V rámci navrhovaných úprav je nutné provést kompletní sanaci těchto konstrukcí.

Obr. č.1 – obnažená nosná výztuž

- Kompletní výměna dlažby a obkladů v bazénové hale
- Kompletní sanace betonových konstrukcí a bazénové vany včetně obnovení funkčnosti hydroizolace
- Kompletní sanace ocelových konstrukcí (obvodové ocelové sloupy, střešní příhradové vazníky apod.)

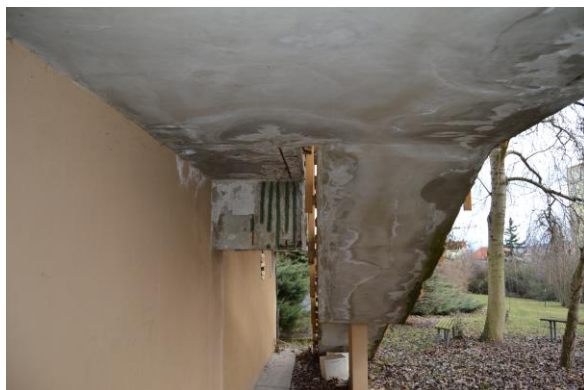
Obr. č.2 – poruchy na venkovní žb. konstrukci

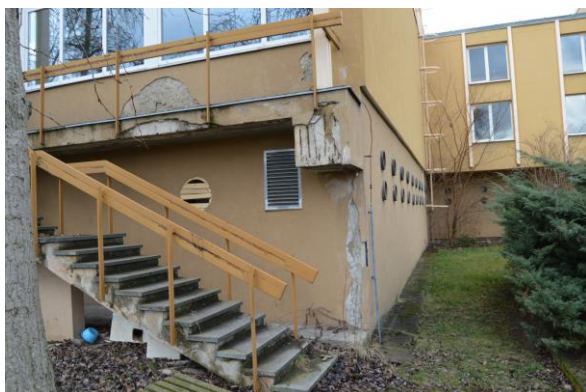
Obr. č.3 – poruchy obvodového pláště

Obvodový plášť byl v minulosti částečně rekonstruován, v dnešní době však nesplňuje požadavky na tepelně technické parametry konstrukcí. Za dobu provozu bazénu a tělocvičny došlo ke korozivnímu narušení ocelové konstrukce. Je nutná kompletní rekonstrukce střešního a obvodového pláště.

- Kompletní výměna a modernizace obvodového pláště včetně výplní otvorů
- Kompletní rekonstrukce střešního pláště včetně hromosvodů a uzemňovací soustavy

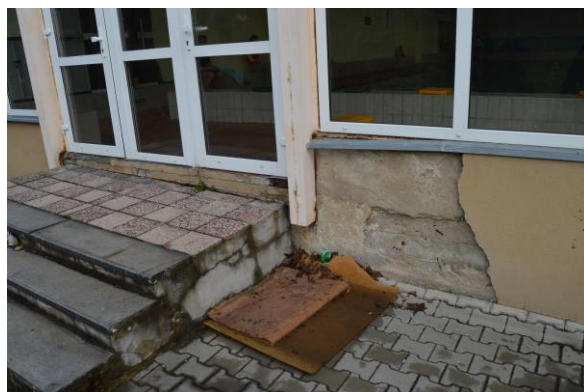
Obr. č.4 – poruchy obvodového pláště

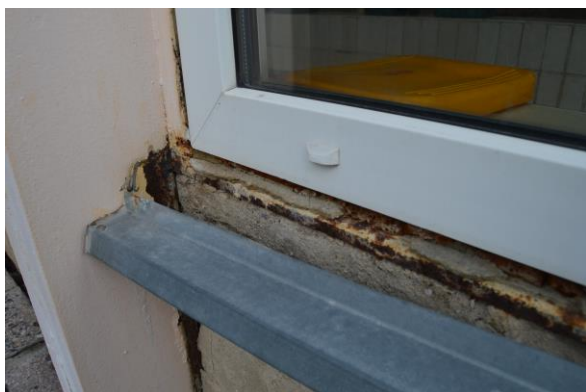
Obr. č.5 – poruchy obvodového pláště

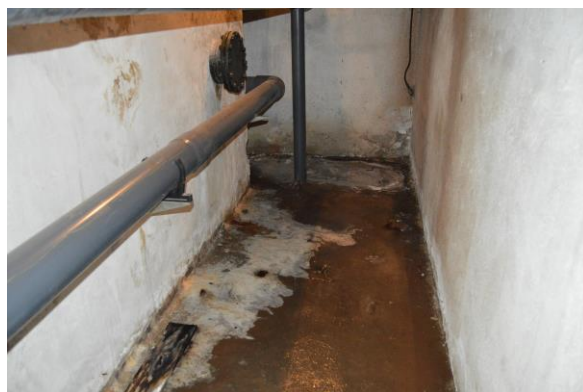
Obr. č.6 – poruchy bazénové vany
