Most 35-035..1

Most přes sil. III/2876, za obcí Jeřmanice

BĚŽNÁ PROHLÍDKA

Datum provedení prohlídky: 12.11.2017

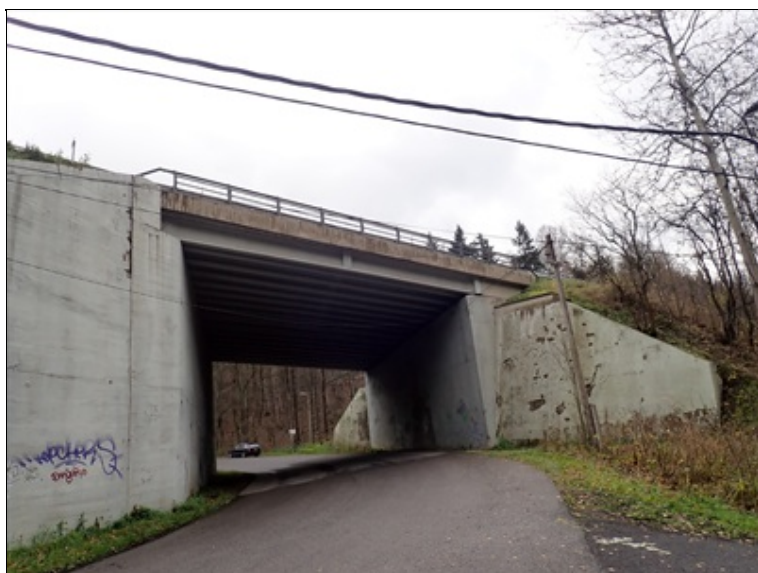
Pohled na most zprava

1.2 Mostní podpěry a křídla

Obě opěry pokresleny grafity, chybí dilatace opěr (svislá trhlina), lokálně dochází k počínající degradaci betonu a poškození sanací. V 1.opěře lokální výrony zbarvené vody rzí. U 2.opěry sítí trhlín - alkalická reakce kameniva.

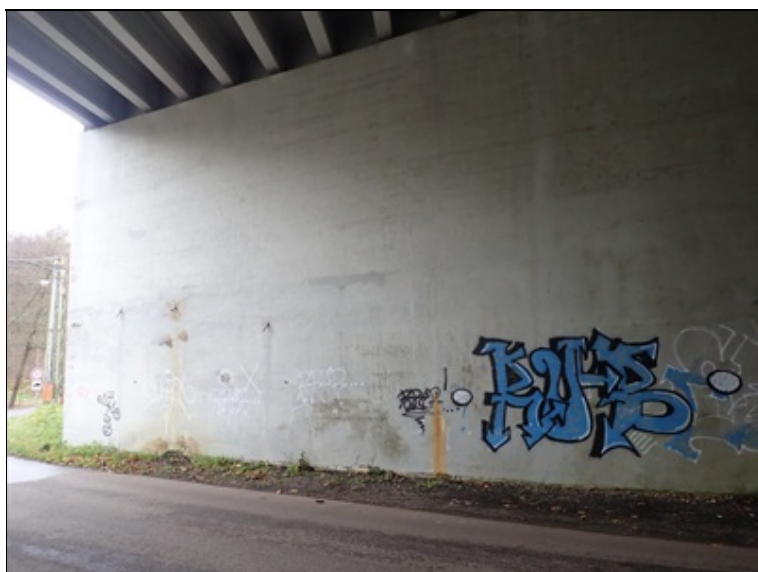
Pohled na 1.opěru

1.2 Mostní podpěry a křídla

Obě opěry pokresleny grafity, chybí dilatace opěr (svislá trhlina), lokálně dochází k počínající degradaci betonu a poškození sanací. V 1.opěře lokální výrony zbarvené vody rzí. U 2.opěry sítí trhlín - alkalická reakce kameniva.

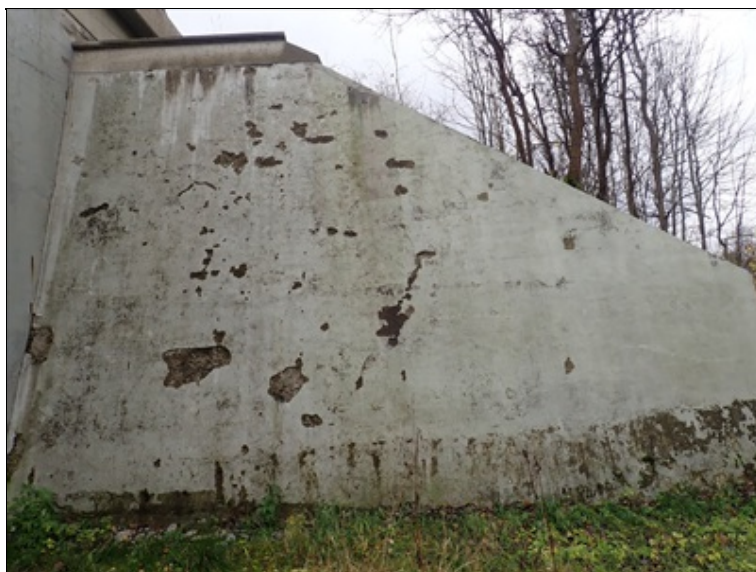
2.křídlo vpravo

1.2 Mostní podpěry a křídla

Obě opěry pokresleny grafity, chybí dilatace opěr (svislá trhlinka), lokálně dochází k počínající degradaci betonu a poškození sanací. V 1.opěře lokální výrony zbarvené vody rží. U 2.opěry sít' trhlín - alkalická reakce kameniva.

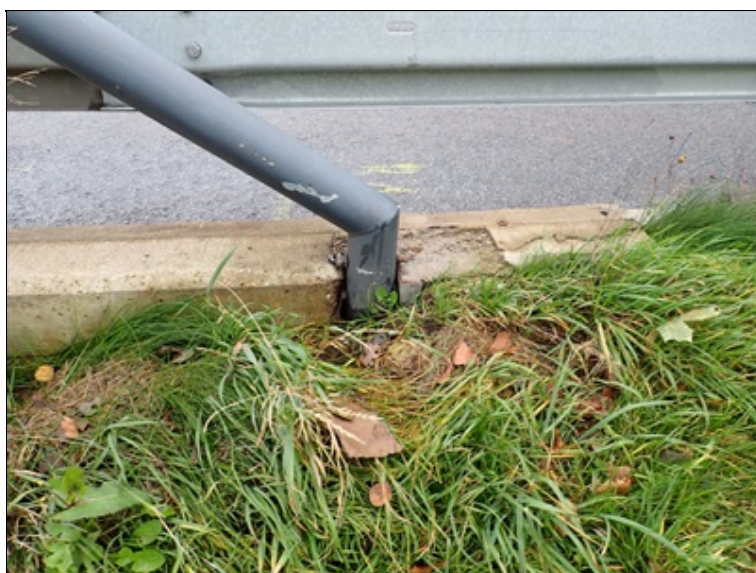
Ukončení madla svodidlového zábradlí

4.1 Svodidla/zábradelní svodidla

PKO zábradelního svodidla poškozena v celých plochách. Ukončení horního madla neodpovídá TP.

| [2] | 4.1 Svodidla/zábradelní svodidla | Obnovit PKO zábradelního svodidla a horní madlo (na obou koncích) ukončit dle TP. |

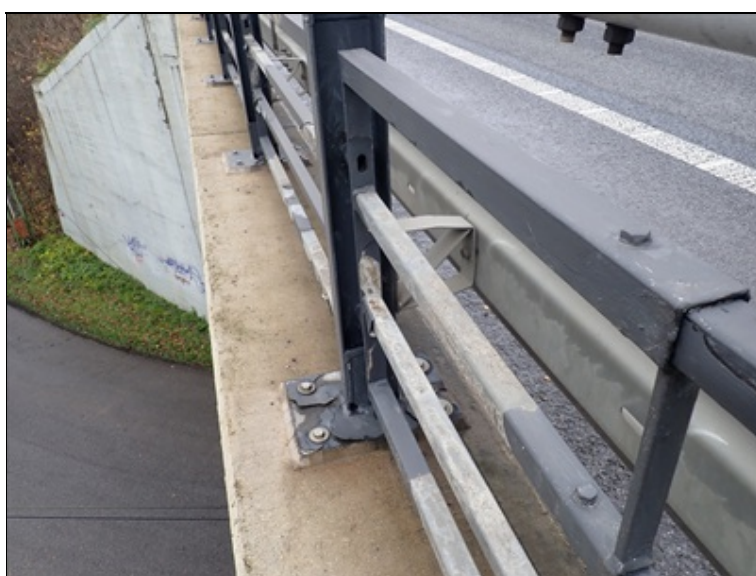
Poškozená PKO svodidlového zábradlí

4.1 Svodidla/zábradelní svodidla

PKO zábradelního svodidla poškozena v celých plochách. Ukončení horního madla neodpovídá TP.

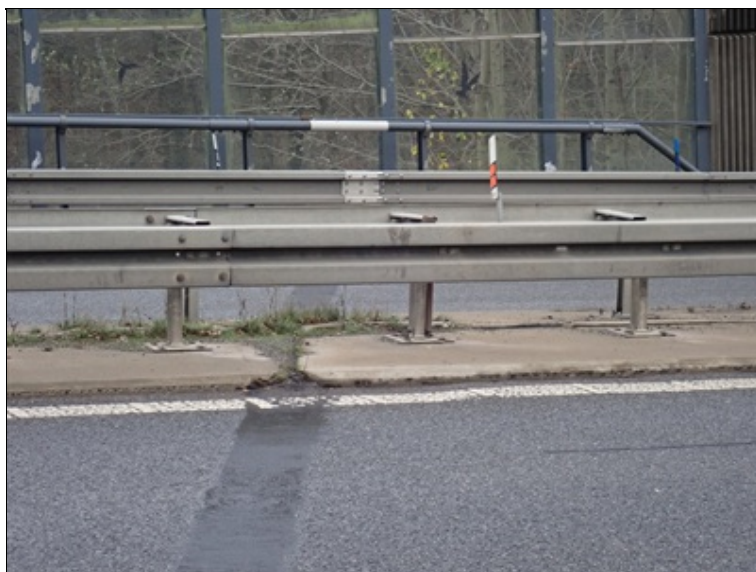
Pohled na dilataci ve střední římse

3.3.1 Římsa

Dilatace v obou římсах poškozené

| [1] | 3.3.1 Římsa | Opravit dilatace v obou římsách. |

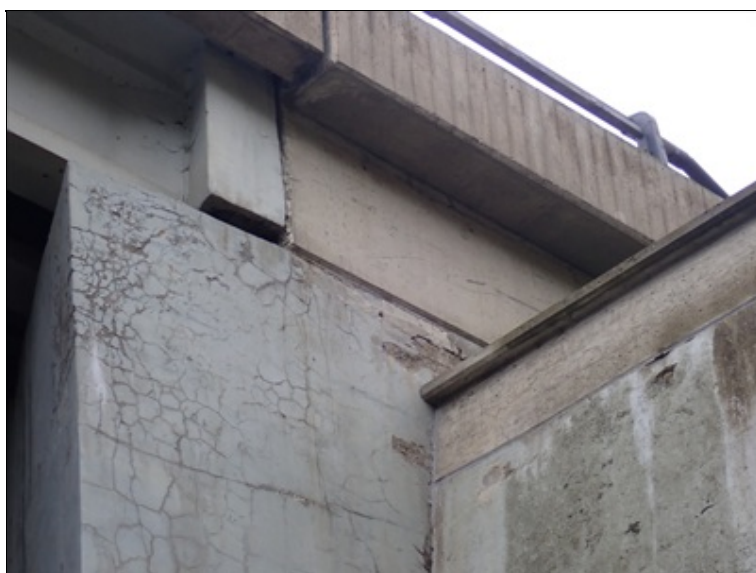
Alkalická reakce kameniva - 2.opěra vpravo

1.2 Mostní podpěry a křídla

Obě opěry pokresleny grafity, chybí dilatace opěr (svislá trhlina), lokálně dochází k počínající degradaci betonu a poškození sanací. V 1.opěře lokální výrony zbarvené vody rzí. U 2.opěry síť trhlin - alkalická reakce kameniva.

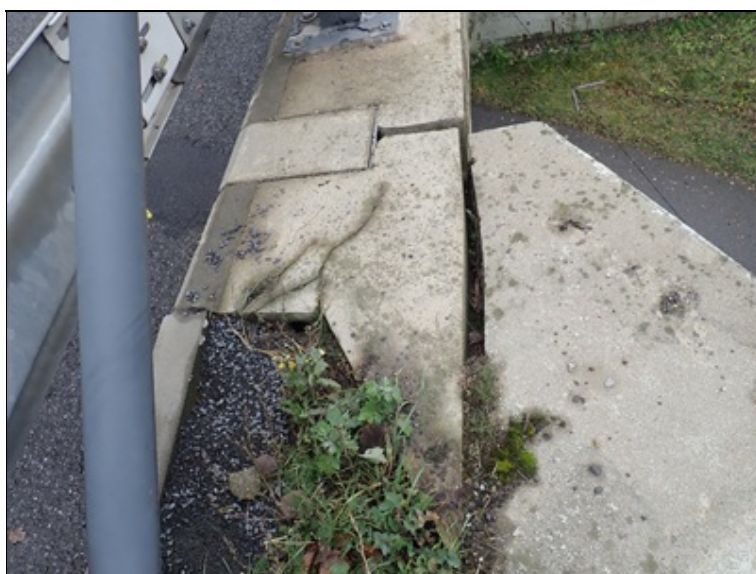
Dilatace v římse

3.3.1 Římsa

Dilatace v obou římсах poškozené
