Most 13-117

Most přes Křížový potok a místní komunikaci

BĚŽNÁ PROHLÍDKA

Datum provedení prohlídky: 23.10.2017

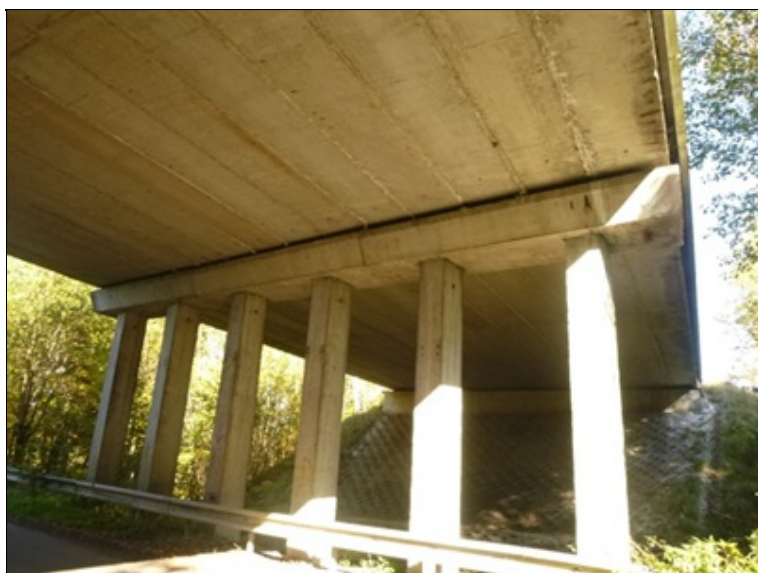
V podhledu nosné konstrukce suché stopy po zatékání, bez nově vzniklých map jsou tyto výluhy bez příčiny. Pokračuje však degradace spodního líce krajních nosníků, kde se vlivem koroze výztuže odděluje krycí vrstva betonu. Místo je vzhledem k nízké výšce ložisek značně nepřístupné.

Podhled konstrukce

| [1] | 2.1 Nosná konstrukce / Obecně | Doporučuji sledovat stav krajních nosníků v rámci BPM , případně provést diagnostiku zaměřenou na stav těchto krajních nosníků. |

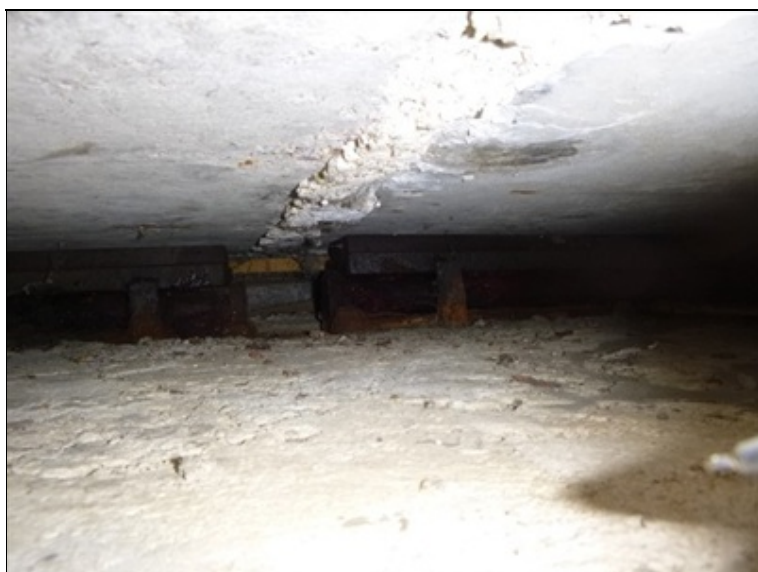
Ocelová ložiska korodují na obou opěrách

Ložiska opěra 01

2.2 Ložiska, klouby

| [3] | 2.2 Ložiska, klouby / Opěry | Ošetřit ložiska vhodnou provozní směsí. |

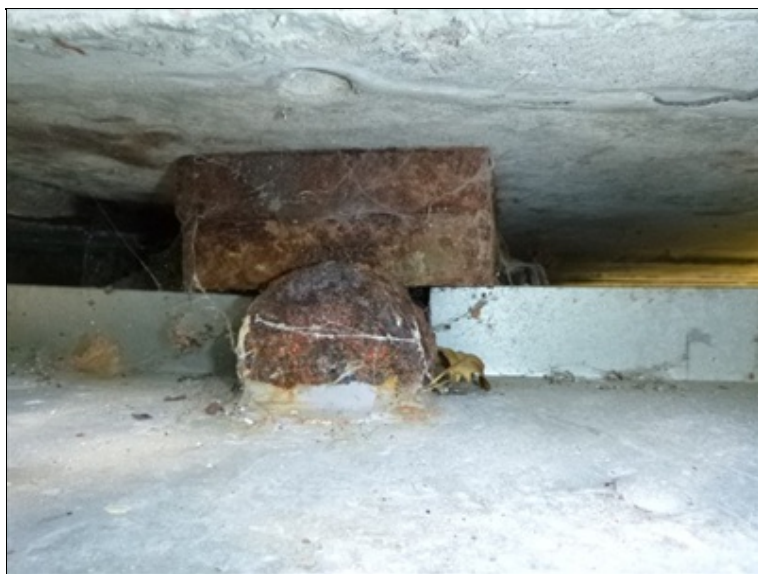
Krajní ložisko vpravo opěra 01

2.2 Ložiska, klouby

Ocelová ložiska korodují na obou opěrách

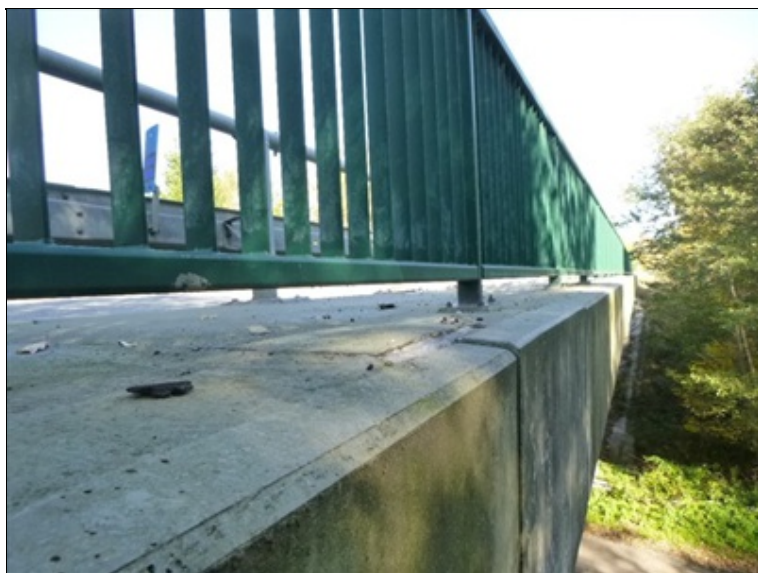
| [4.1] | 4.1 Svodidla/zábradelní svodidla / Obecně | Místy korodují hrany kotevních desek zábradlí , vpravo se na dvou polích zábradlí odlupuje vrchní nátěr plošně. |

Zábradlí vpravo

4.1 Svodidla/zábradelní svodidla

Místa korodují hrany kotevních desek zábradlí , vpravo se na dvou polích zábradlí odlupuje vrchní nátěr plošně.

| [7] | 4.1 Svodidla/zábradelní svodidla / Obecně | Opravit protikorozi ochranu zábradlí. |

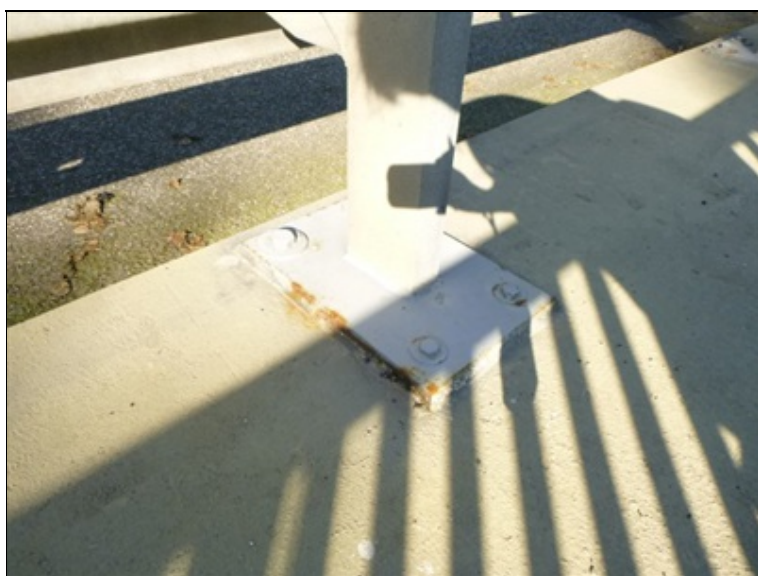
Patní desky svodidlového zábradlí

4.1 Svodidla/zábradelní svodidla

Místa korodují hrany kotevních desek zábradlí , vpravo se na dvou polích zábradlí odlupuje vrchní nátěr plošně.

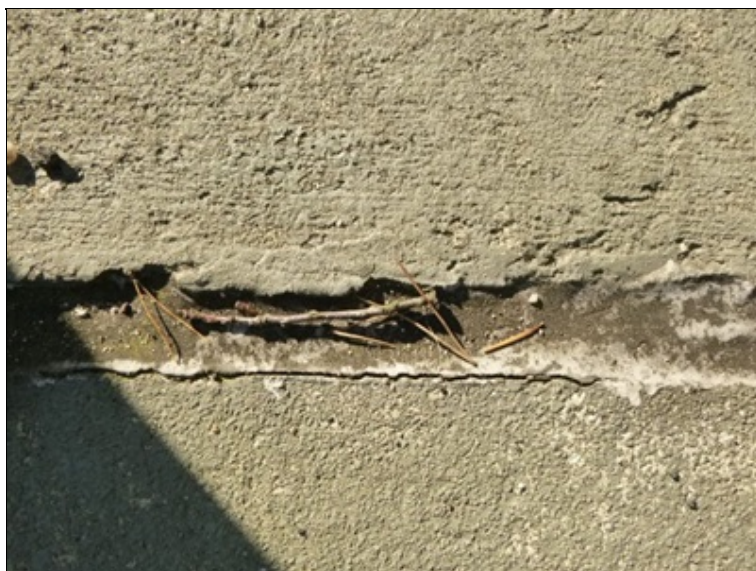
V tmelení dilatačních spár v římsách trhlina, tmel oddělen od betonu římsy.

Dilatační spára v chodníku.

3.3 Římsy, obrubníky, zálivky

V tmelení dilatačních spár v římsách trhliny, tmel oddělen od betonu římsy.

| [5] | 3.3 Římsy, obrubníky, zálivky / Obecně | Nefunkční tmel odstranit, spáru vyčistit, napenetrovat stykové plochy a zatěsnit trvale pružným tmelem. |
