# **Most 13-122**

Most přes polní cestu

## **BĚŽNÁ PROHLÍDKA**

**Objekt: Most ev.č. 13-122 (Most přes polní cestu)**

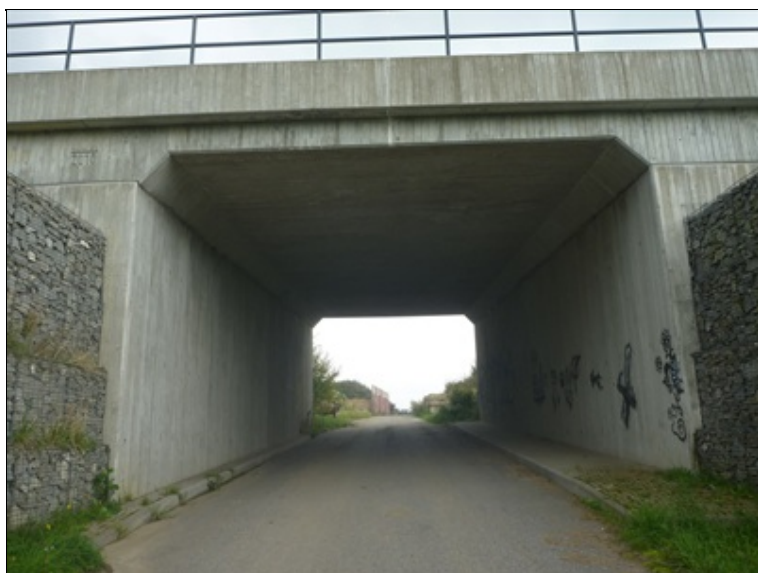
Pohled zleva

### **4.6 Území pod mostem a přístupové cesty**

Komunikace, ochrana opěr ze zámkové dlažby pod mostem a přístupového schodiště za 2.OP vpravo se zakořeněnou vegetací.

| [4] | 4.6 Území pod mostem a přístupové cesty | Odstranit zakořeněnou vegetaci z komunikace, z ochrany opěr ze zámkové dlažby pod mostem a z přístupového schodiště za 2.OP vpravo. |

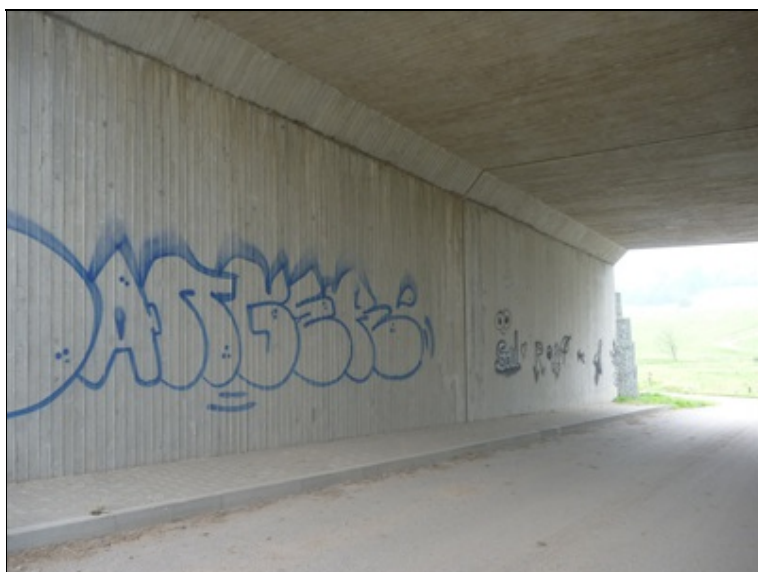
1. opěra

### **1.2 Mostní podpěry a křídla**

1.opěra pokreslena grafity.

| [5] | 1.2 Mostní podpěry a křídla | Bez návrhu opatření. |

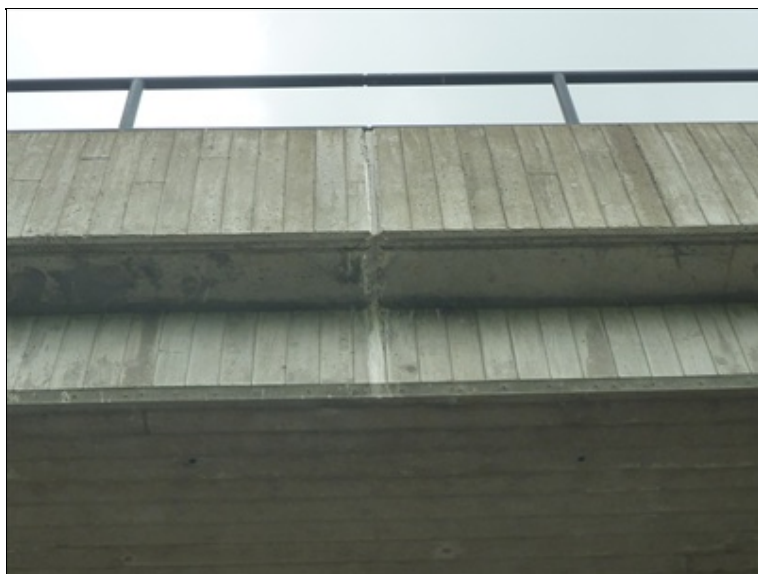
Dilatace římky vlevo

### 3.3.1 Římka

Římka vlevo s poškozenou dilatací, s trhlinou v blízkosti dilatace, vápenné výluhy v podhledu římky a na boku NK.

| [1] | 3.3.1 Římsa | Provést sanaci trhliny a následně opravu dilatace. |

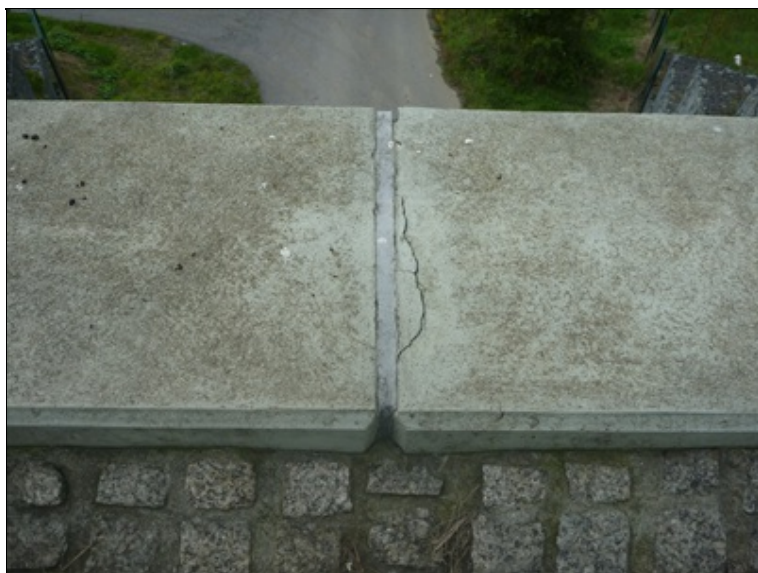
Dilatace římky vlevo

### 3.3.1 Římka

Římka vlevo s poškozenou dilatací, s trhlinou v blízkosti dilatace, vápenné výluhy v podhledu římky a na boku NK.

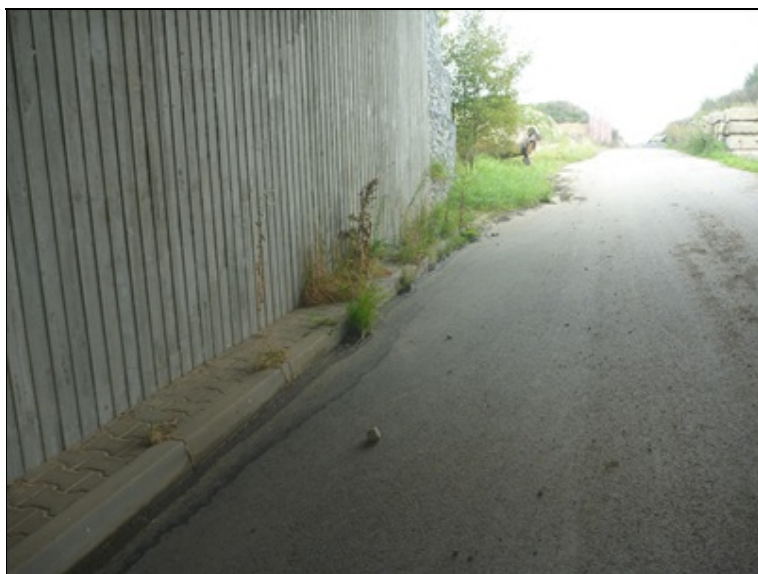
Území pod mostem vpravo

### 4.6 Území pod mostem a přístupové cesty

Komunikace, ochrana opěr ze zámkové dlažby pod mostem a přístupového schodiště za 2.OP vpravo se zakořeněnou vegetací.

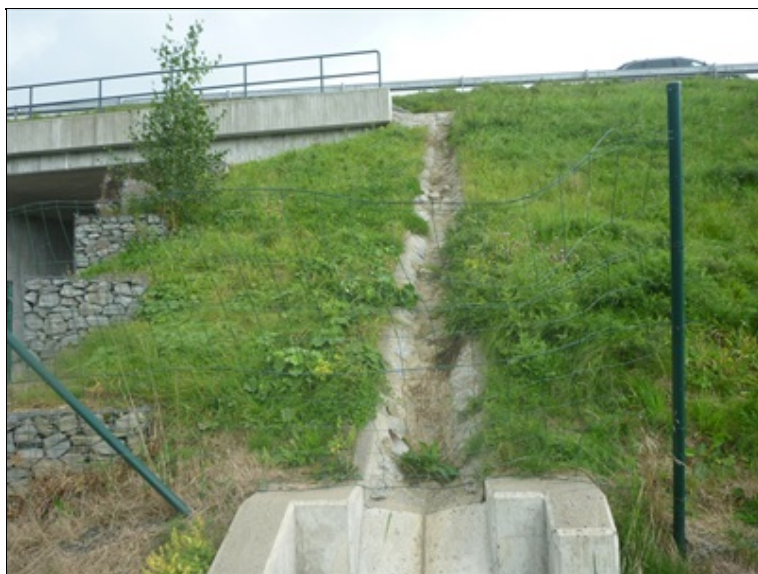
Skluz před 1. opěrou vlevo

### 3.6 Odvodnění mostu

Kamenné skluzy za římsami a bet. skluzy před 1.opěrou zarostlé vegetací.

| [2] | 3.6 Odvodnění mostu | Vyčistit kamenné skluzy za římsami a bet. skluzy před 1.opěrou od vegetace. |

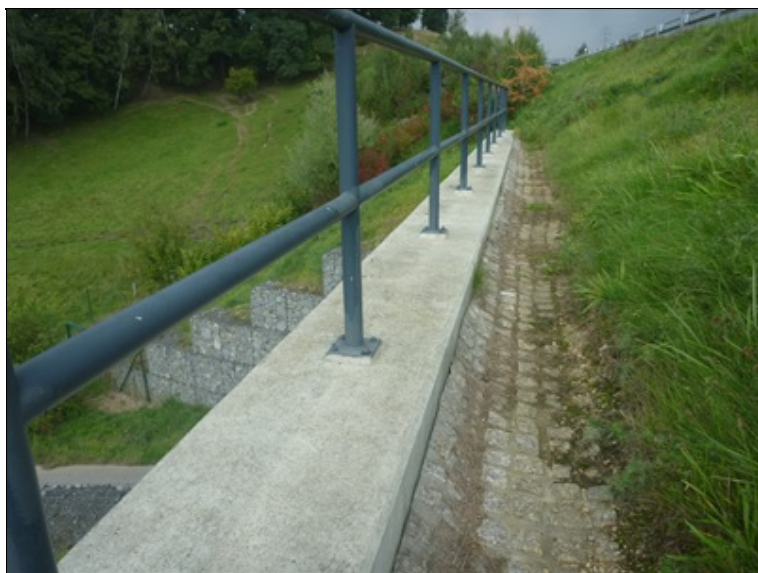
Odvodňovací kamenný žlab za římsou vlevo

### 3.6 Odvodnění mostu

Kamenné skluzy za římsami a bet. skluzy před 1.opěrou zarostlé vegetací.
