POPIS RESTAURÁTORSKÝCH POSTUPŮ

CÁST PROJ.	AUTOR PROJEKTU	ZOOP. PROJ. ČÁSTI PROJEKTU	VYPRACOVALI
D.1.1.	Ing.arch. JIŘÍ JARKOVSKÝ	Ing.arch. JIŘÍ JARKOVSKÝ	Ing.arch. JIŘÍ JARKOVSKÝ
KRAJ:	OSTECKÝ	OBEC:	JIMLÍN
INVESTOR:	OSTECKÝ KRAJ-KRAJSKÝ ÚŘAD, VELKÁ HRADEBNÍ 3118/48, 400 02 ÚSTÍ N/ L	FORMÁT:	6 x A4
AKCE:	DOKUMENTACE PRO STAVEBNÍ ŘÍZENÍ	MĚŘÍTKO:	1:75
Zámek Nový Hrad Jimlín - restaurování a oprava ostění dveří a finální úpravy omítek V a J křídla, výměna oken v arkádové chodbě		DATUM:	01/2017
		ÚČEL:	DSP
		ČÍSLO ZAK.	1816/PA
OBSAH:	3.NP - STÁVAJÍCÍ STAV část: HLAVNÍ SÁL	Č. VÝR.	PANE. C.
			03

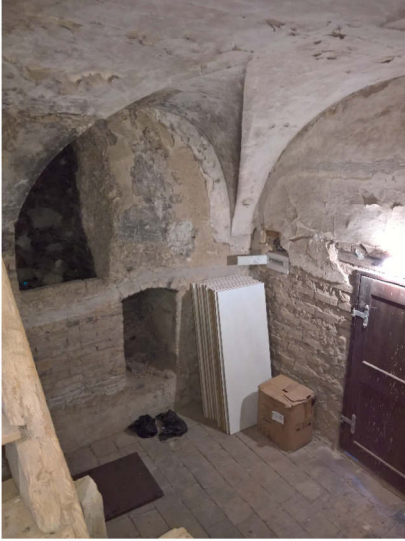
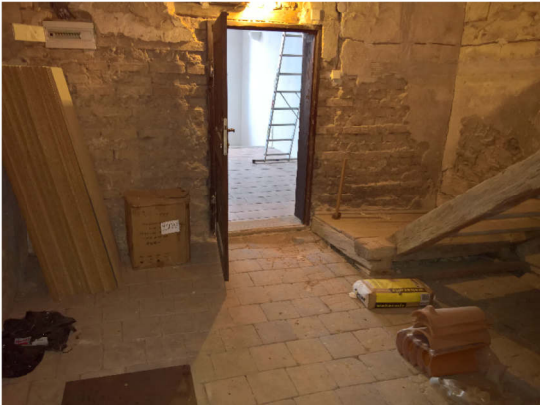
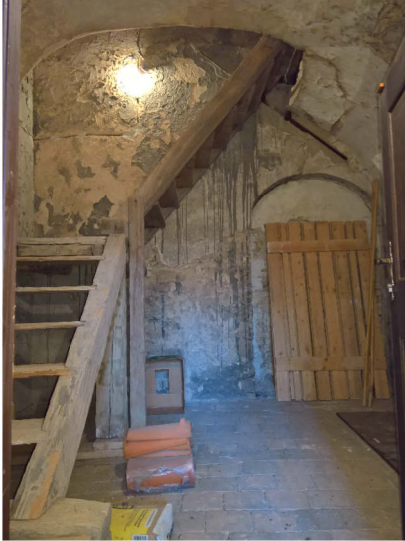
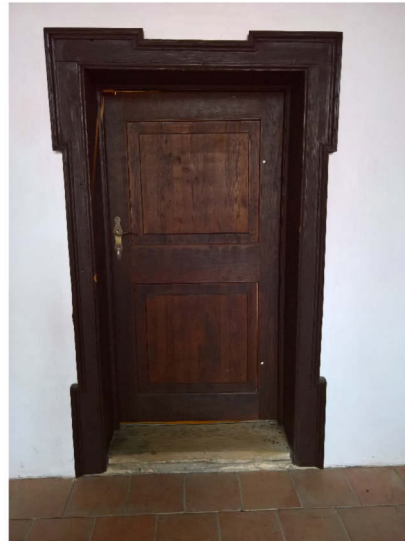
FOTO - PŘEDSÍN VSTUPU DO PŮDÍHO PROSTORU

Předsíní vstupu do půdního prostoru, dřevěné schodištní schodiště procházející klenbou podlaže z dřevěných špaletových tapinek - 220x220mm, v části podlaží před vstupními dveřmi silně popraskané dřevěná oca 13-15ka omítky stěn ve spodní části oca 1m - 2m opadané nebo oklepané v části profil vstupu skopy po zatečení cementového mléka na povrchu při injekci zdiva na kominovém zdivu je zazděný otvor novými cihlami, dva otvory otevřené do sopoluch

Dřevěné schodištní schodiště procházející klenbou - bude oštělné - napužit tvrdým voskovým olejem pro vysoké zatížení a odolný proti ošpaření

podlaže z dřevěných špaletových tapinek - 220x220mm, v části podlaží před vstupními dveřmi silně popraskané dřevěná oca 13-15ka budou vyměněny za dřevěné pouzdré (dodávka stavby)

omítky stěn ve spodní části oca 1m - 2m opadané nebo oklepané oca zdiva a spáry a provede se omítka ve stejném srojení jako původní - vřepení omítka hladká

v části profil vstupu skopy po zatečení cementového mléka na povrchu při injekci zdiva budou odstraněny, omítky stěn a klenby budou zpevněny, na opadavých plochách budou doplněny novou malbou a proveden základní nátěr jako na chodbičkách - šedokrový

zazděný otvor novými cihlami na kominovém zdivu budou opatřeny omítkou ve stejném provedení jako původní omítka v místnosti

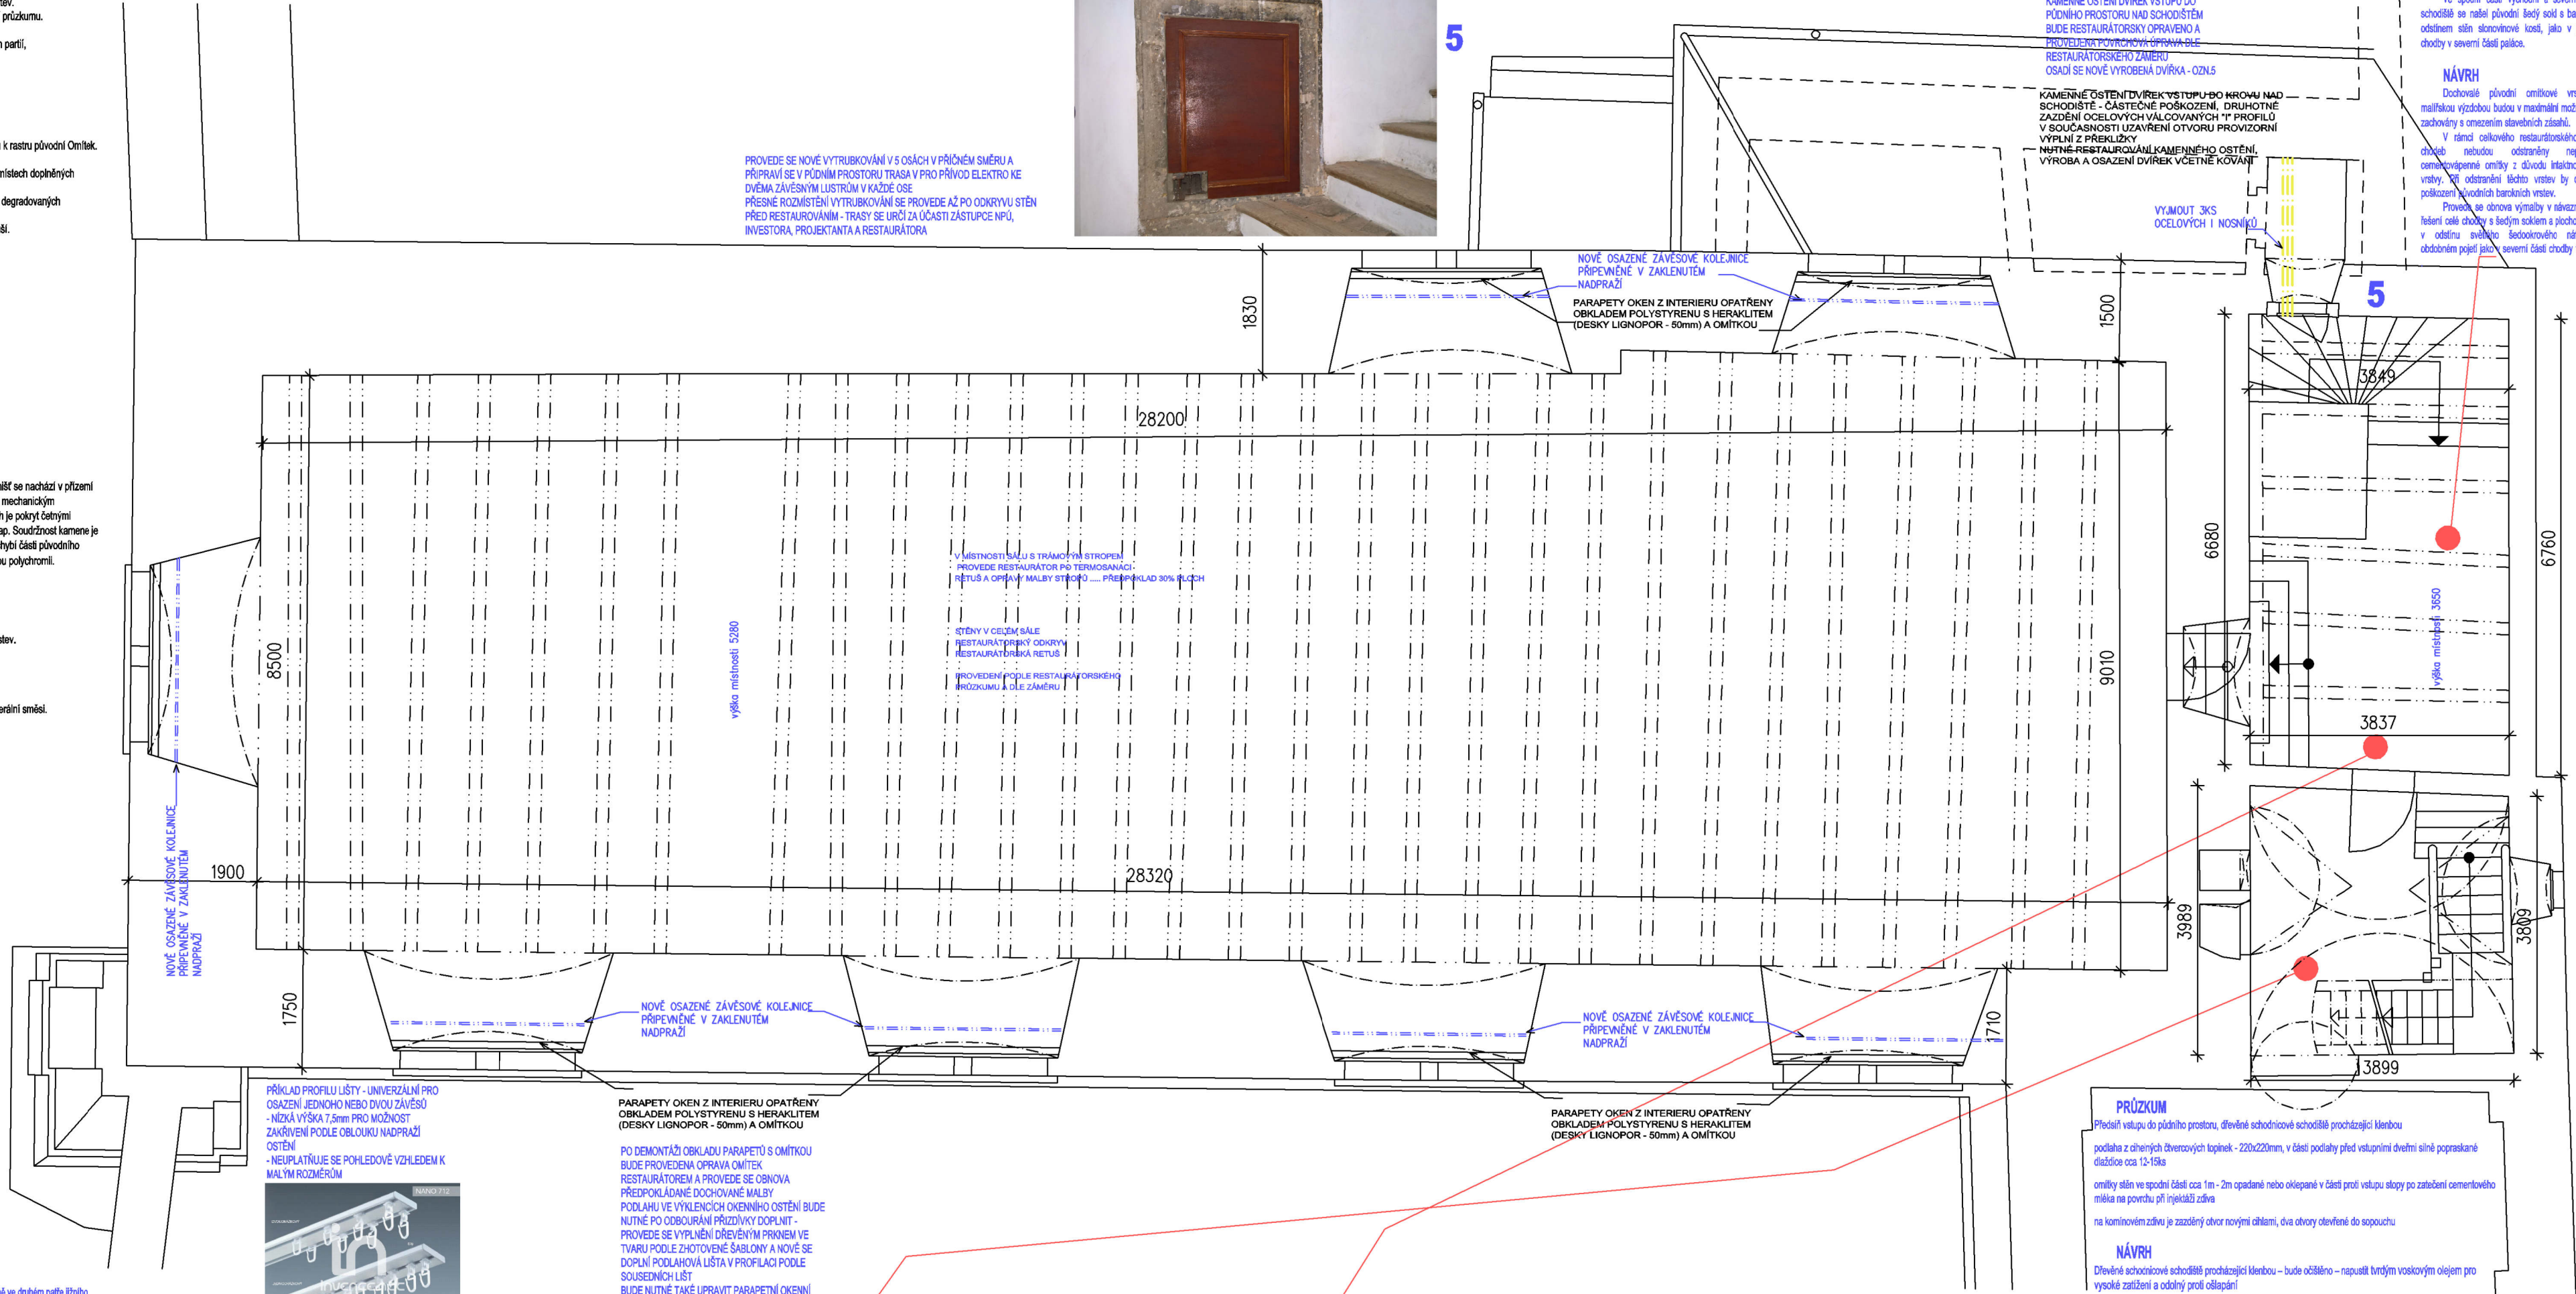
PŘÍKLAD PROFILU LÍSTY - UNIVERZÁLNÍ PRO OSAZENÍ JEDNOHO NEBO DVOU ZÁVESŮ
- NÍŽKÁ VÝŠKA 7,5mm PRO MOŽNOST ZAVĚŠENÍ PODLE OBLOUKU NADPRAŽÍ
OSTĚNÍ
- NEUPLATNÍJE SE POHLEDOVÉ VZHLEDEM K MALÝM ROZMĚRŮM
