IMOS BRNO, a.s.  
DIVIZE SILNIČNÍ VÝVOJ  
OLOMOUCKÁ 174  
627 00 BRNO

Na základě výše uvedené objednávky provedl zhotovitel diagnostický průzkum vozovky na vybraném úseku silnice I/42 spočívající ve vizuální prohlídce s grafickým záznamem a fotodokumentací poruch, měření průhybů a posouzení únosnosti vozovky, jádrových vývrtech, vrtaných sondách a rozborech asfaltové směsi a podloží zeminy. Posouzení parametrů vozovky je provedeno podle technických podmínek TP87. Byly stanoveny výstupní parametry k hodnocení konstrukce vozovky. Předkládá se návrh opravy vozovky.

**Název:** Brno, ul. Otakara Ševčíka  
**Silnice:** I/42  
**Okres:** Brno - město  
**Kraj:** Jihomoravský  
**Začátek úseku:** km 0,000 (pracovní spára za křiž. s ul. Táborskou)  
**Konec úseku:** km 0,480 (začátek mostu ev.č. 42-011 1)  
**Délka úseku:** 0,480 km

Příloha A - Mapa s vyznačením posuzovaného úseku

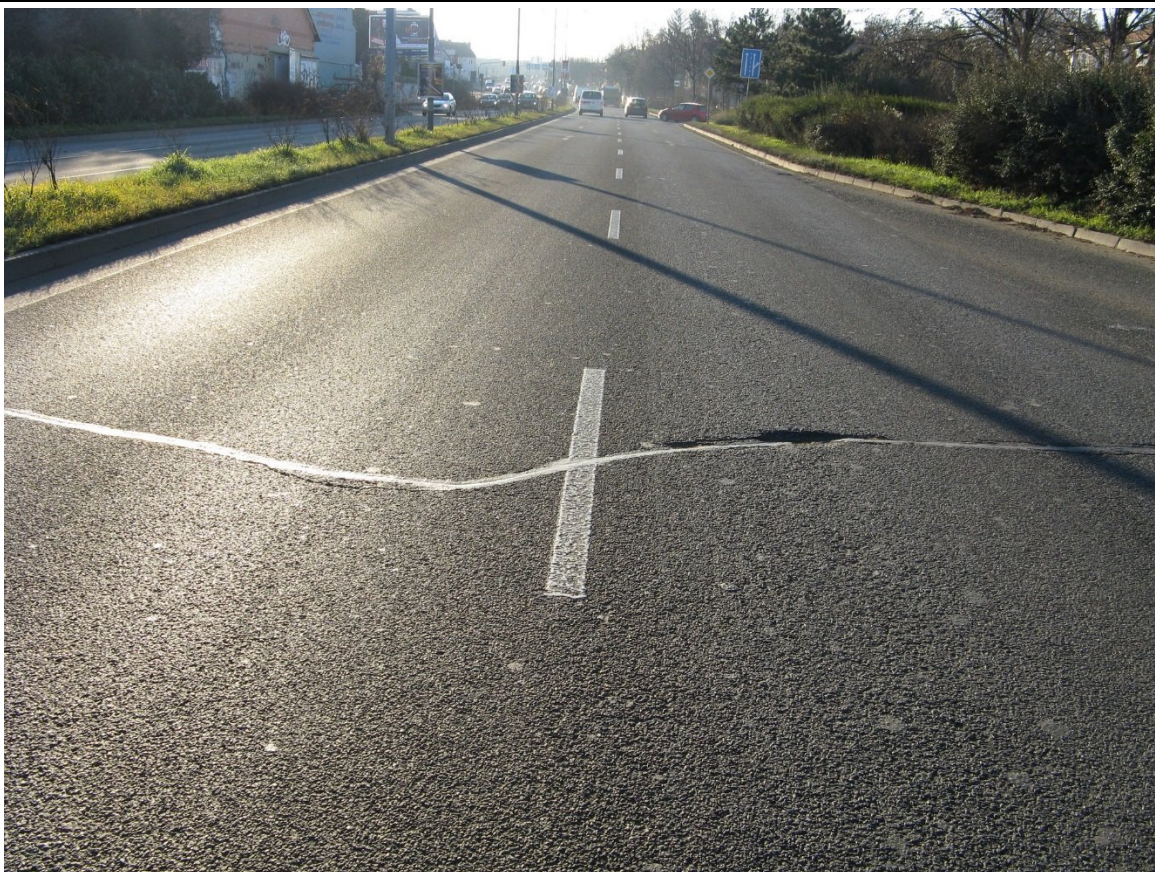
F03, km 0,060+ P

Příčná rozvětvená trhlina s výtlukem, ztráta asfaltového tmelu, hloubková koroze.

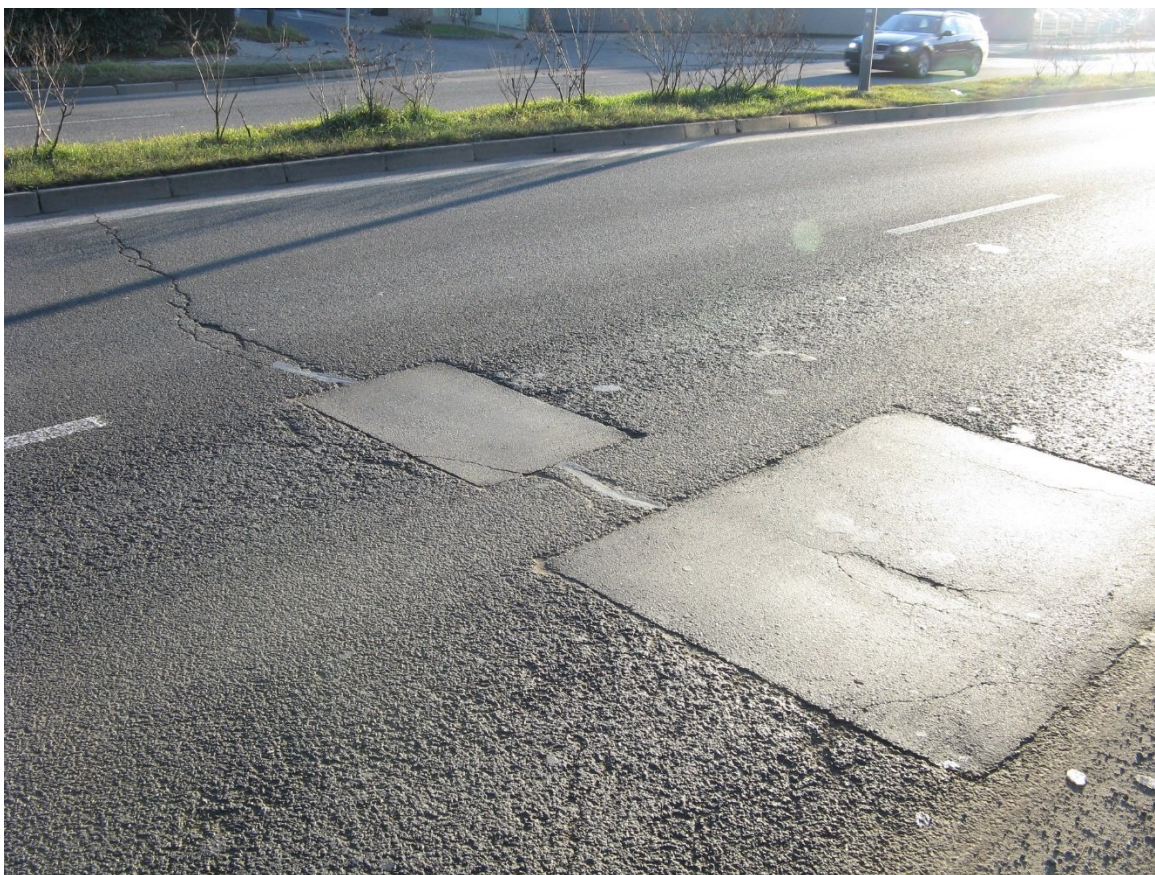
F06, km 0,210+ P

Příčná rozvětvená trhlina s vysprávkami, ztráta asfaltového tmelu, hloubková koroze.

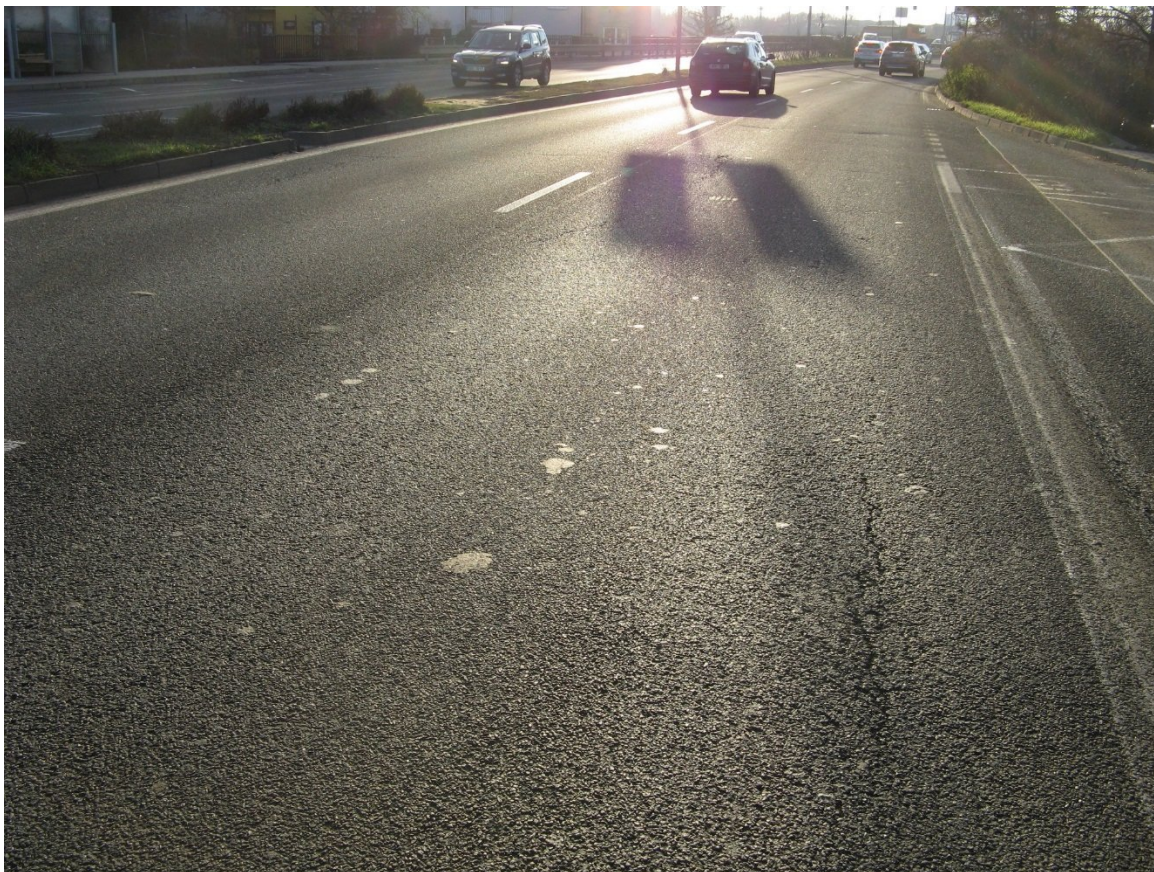
F09, km 0,360+ P

Ztráta asfaltového tmelu a hloubková koroze přecházející do mozaikových trhlin až podélné rozvětvené trhliny v pravé jízdni stopě.

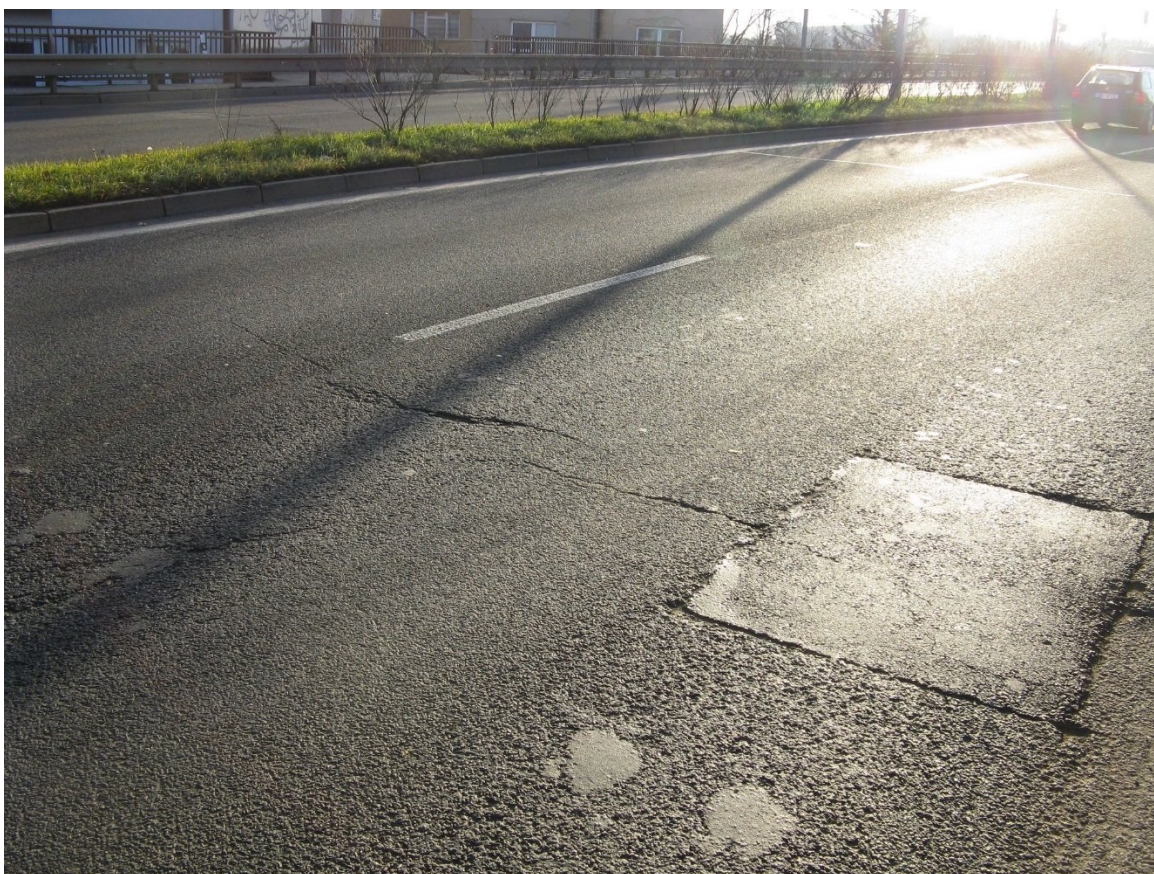
F10, km 0,410+ P

Mozaikové, podélné, příčné a nepravidelné rozvětvené trhliny, vysprávký, výtluky, ztráta asfaltového tmelu a hloubková koroze.

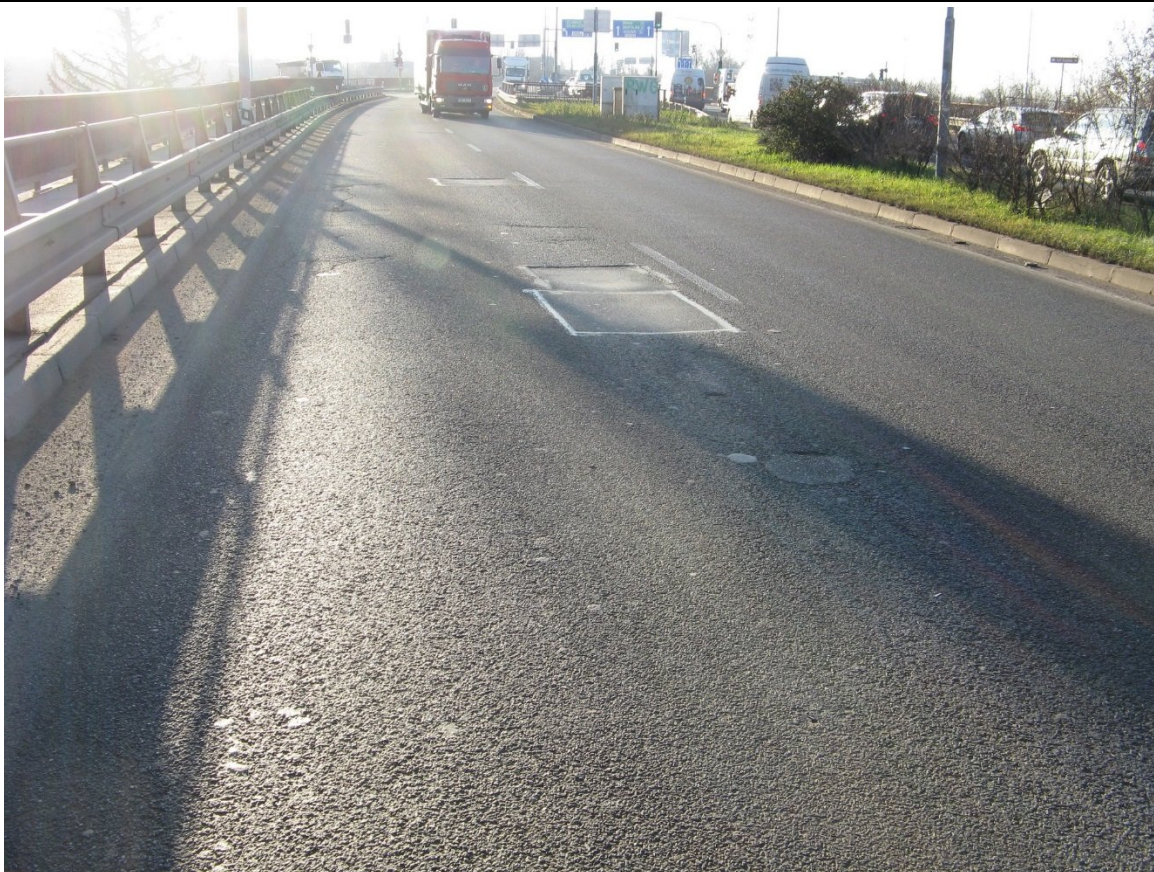
F13, km 0,425+ L

Ztráta asfaltového tmelu a hloubková koroze, vysprávk, mozaikové a podélné rozvětvené trhliny.

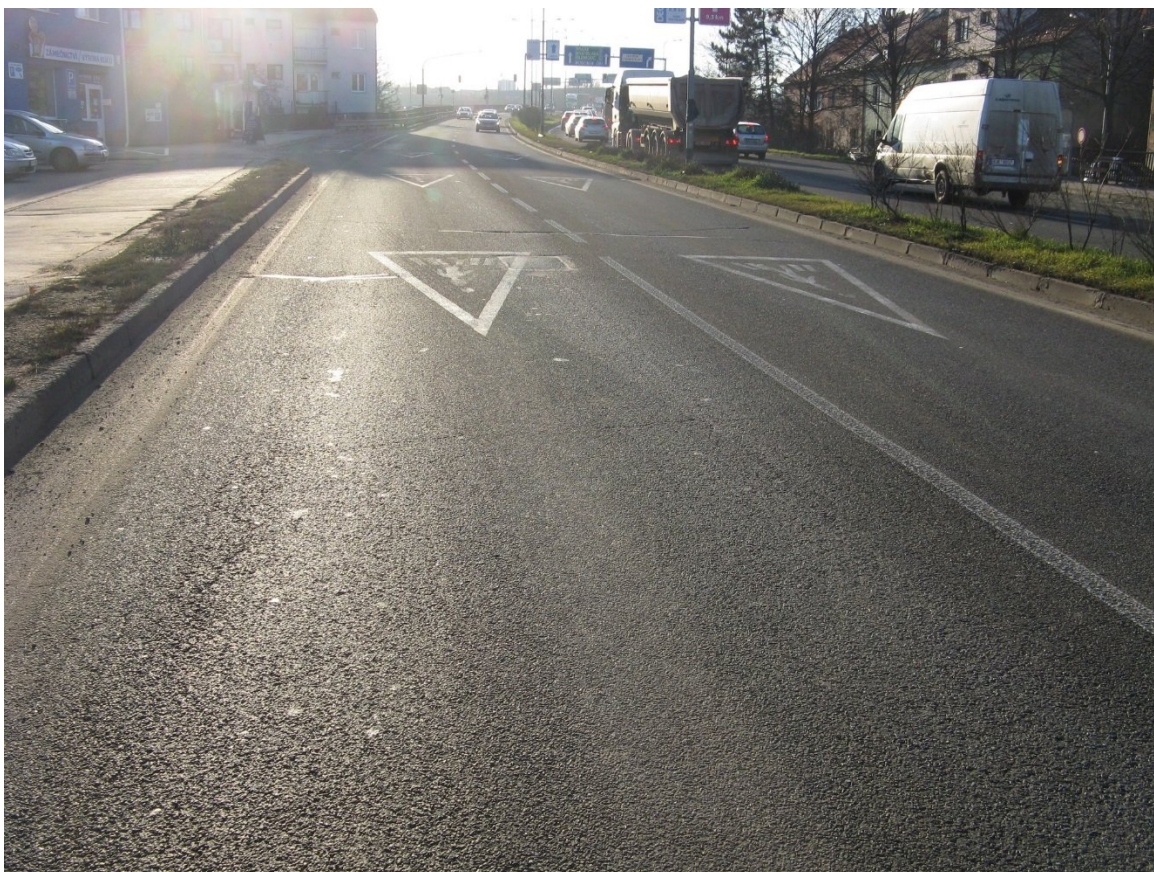
F15, km 0,325+ L

Ztráta asfaltového tmelu a hloubková koroze, mozaikové, příčné a podélné rozvětvené trhliny.

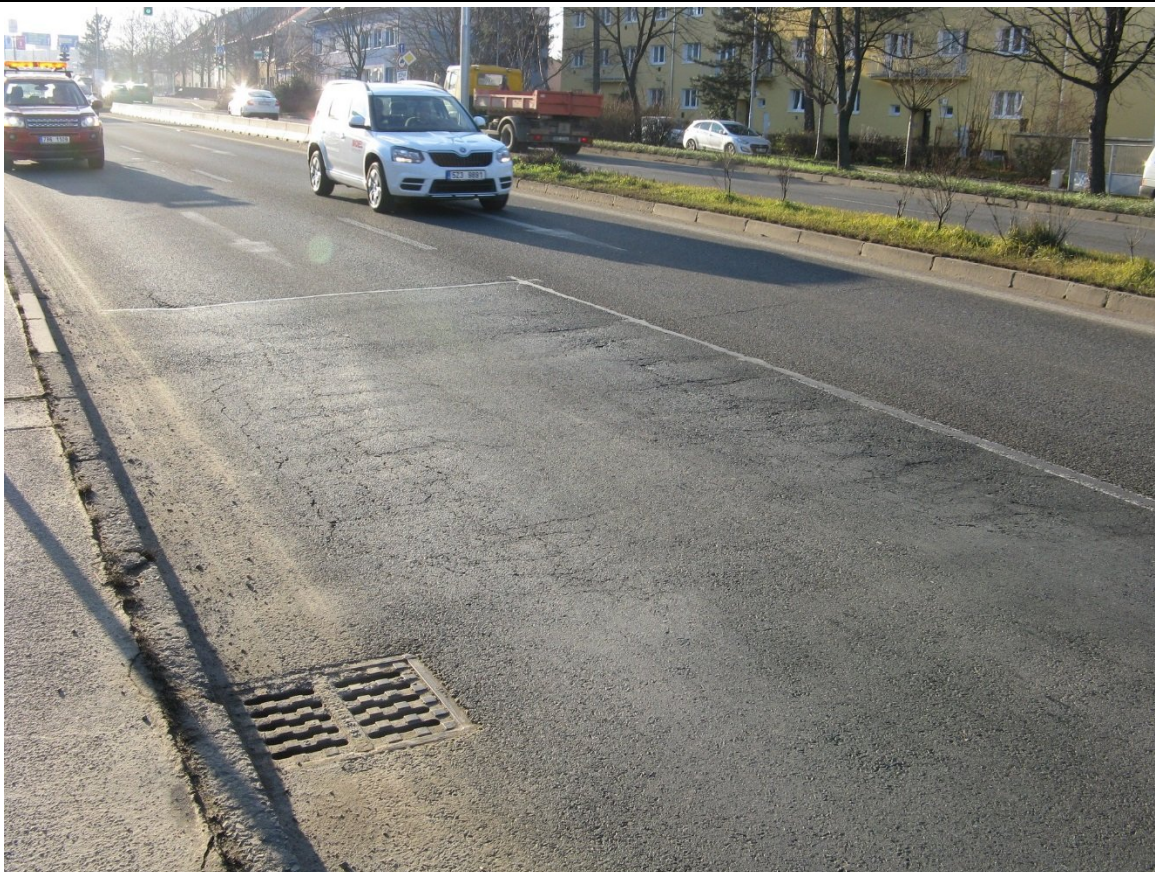
F17, km 0,245+ L

Velkoplošná vysprávka u kanalizační vpusti s výraznými síťovými trhlinami a plošnými deformacemi, příčné trhliny v levém jízdním pruhu.

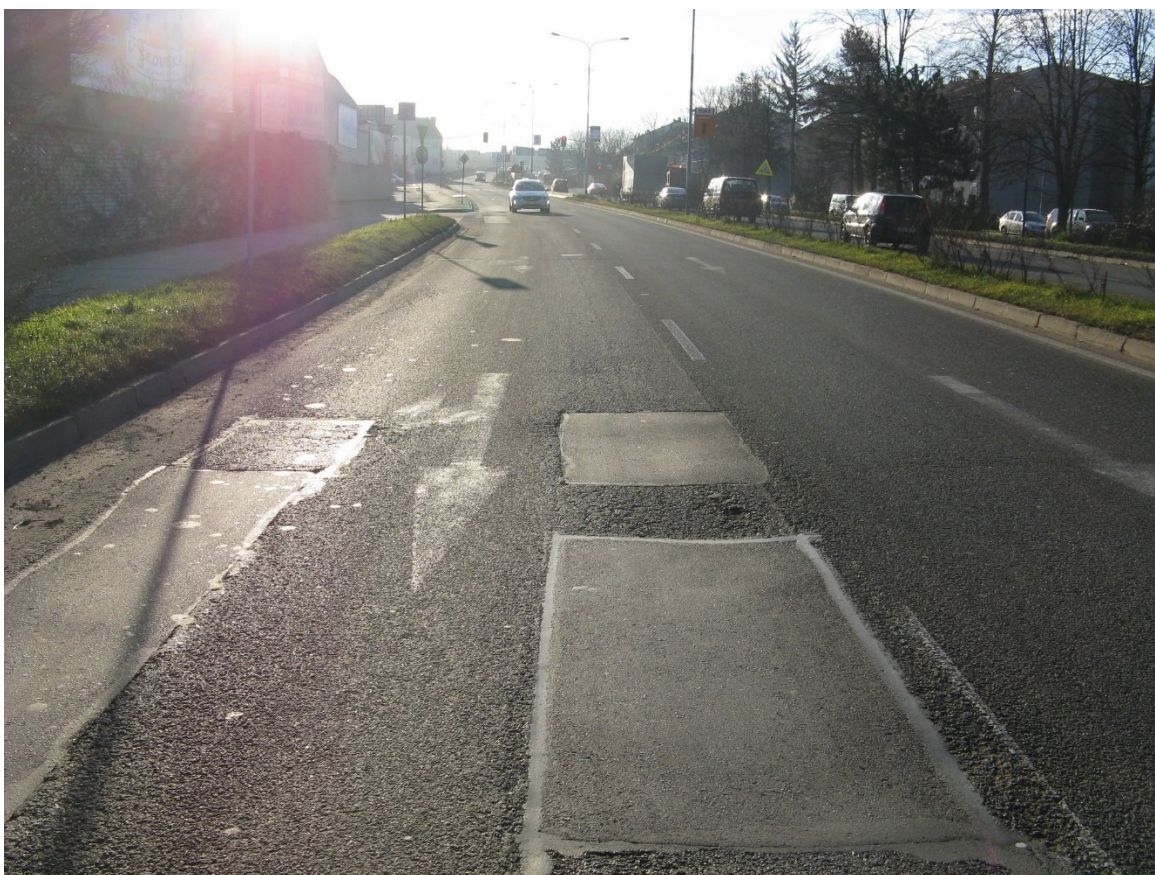
F19, km 0,175+ L

Vysprávky, ztráta asfaltového tmelu a hloubková koroze, mozaikové až síťové trhliny.

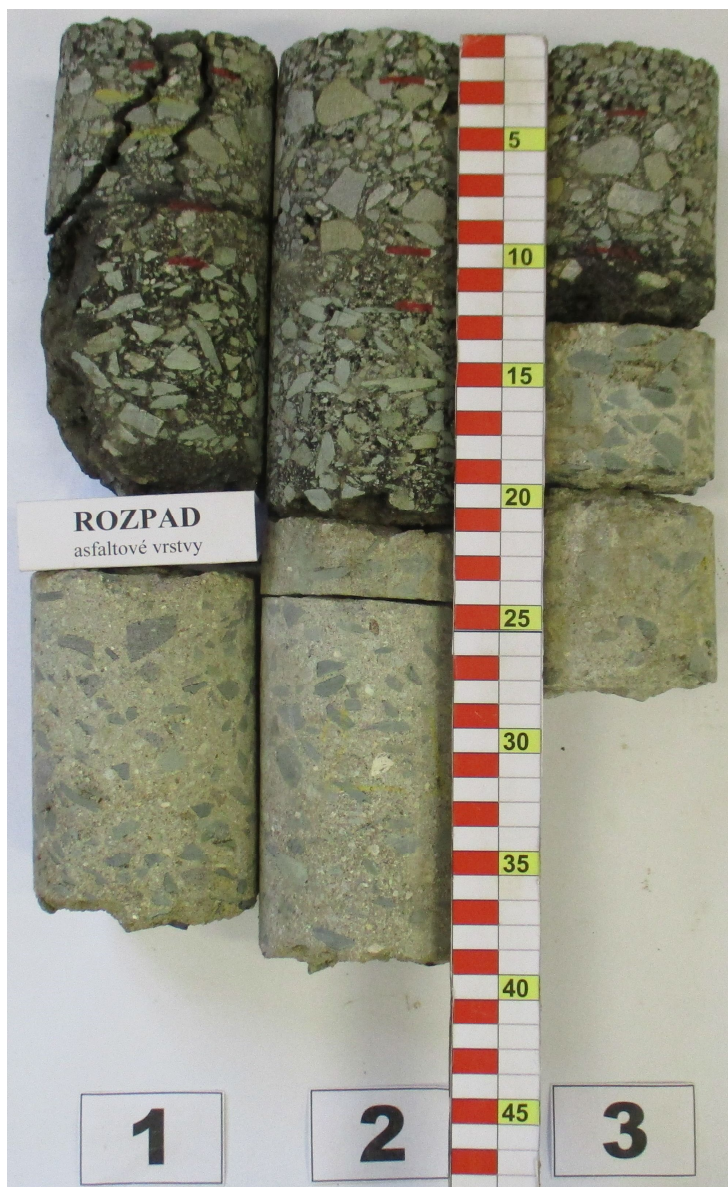
**JV 17 179/1**  
km 0,128 / L-LJP

šterku a navážky. Tloušťka hutněných asfaltových vrstev je proměnlivá a místy je nižší než minimální doporučená tloušťka podle TP87. Z JV1 odebraného v příčné trhlíně je zřejmý průběh trhliny přes všechny asfaltové vrstvy.

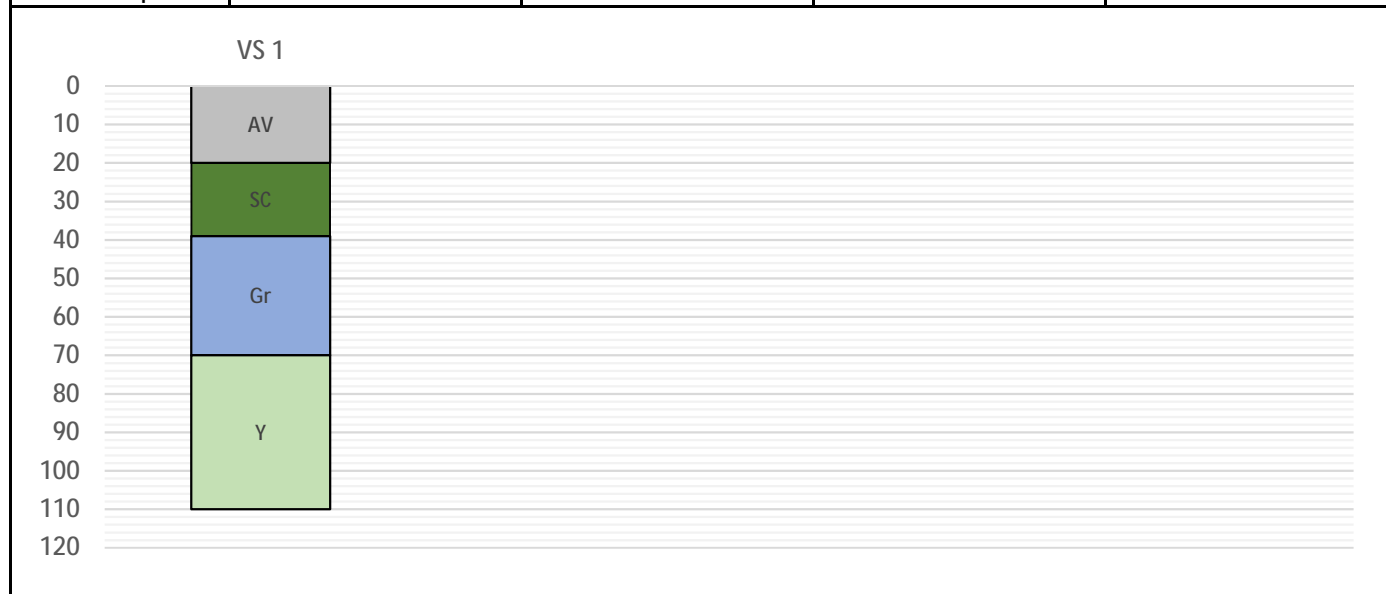
Označení	VS 1							
Staničení (km)	0,224 / P-LJP							
	materiál	tl. (cm)	materiál	tl. (cm)	materiál	tl. (cm)	materiál	tl. (cm)
1. vrstva	AV	20						
2. vrstva	SC	19						
3. vrstva	Gr	31						
4. vrstva	Y	40						
5. vrstva								
6. vrstva								
7. vrstva								
8. vrstva								
Hloubka sondy	110 cm							
Umístění sondy	1,00 od vodičeho pr.							
Vzorek č. - směsný	-							
Vzorek č. - podloží	617

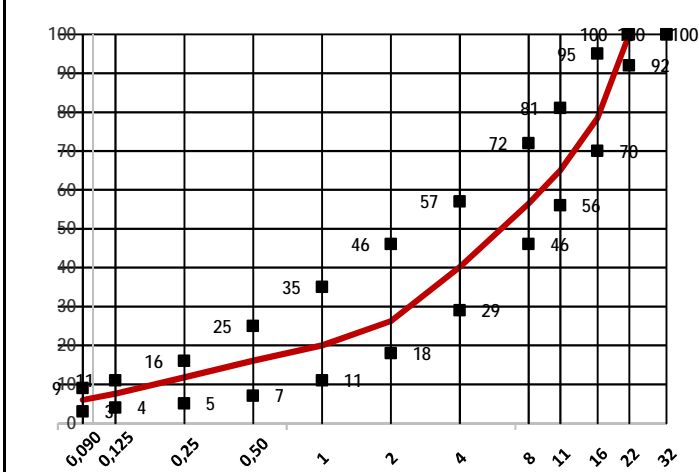
Označení vzorku:	17179/2	Jádrový vývrt:	JV 2	Staničení:	km 0,224 / P-LJP
Konstr. vrstva:	ložní	Tloušťka vrstvy:	71 mm	Hmotnost:	553,1 g

Síto (mm)	Meze dle ČSN 736121		Propad (%)	Hodnocení
	0,09	3	9	6,0	V
	0,125	4	11	7,6	V
	0,25	5	16	11,8	V
	0,5	7	25	16,1	V
	1	11	35	20,0	V
	2	18	46	26,3	V
	4	29	57	40,2	V
	8	46	72	56,5	V
	11	56	81	65,1	V
	16	70	95	78,5	V
	22	92	100	100	V
	32	100	100		
Asfaltová směs: ABVH - asfaltový beton	Jednotky	Meze dle ČSN 736121		Naměřeno	Hodnocení
Fyzikálně - mechanické vlastnosti		min.	max.		
Objemová hmotnost vrstvy z JV	Mg.m <sup>-3</sup>			2,367	
Max. objemová hmotnost asfaltové směsi $\rho_{mv}$	Mg.m <sup>-3</sup>			2,477	
Mezerovitost $V_m$	%	4	7	4,4	V
Obsah rozp.pojiva $B_{min.}$	% hm.			5,2

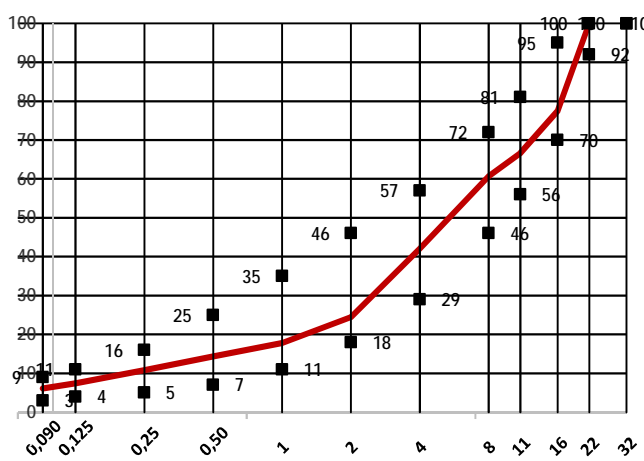
Označení vzorku:	17179/4	Jádrový vývrt:	JV 4	Staničení:	km 0,065 / P-PJP
Konstr. vrstva:	ložní	Tloušťka vrstvy:	77 mm	Hmotnost:	601,8 g

Síto (mm)	Meze dle ČSN 736121		Propad (%)	Hodnocení
	0,09	min.	max.		
	0,125	3	9	6,1	V
	0,25	4	11	7,4	V
	0,5	5	16	10,8	V
	1	7	25	14,3	V
	2	11	35	17,8	V
	4	18	46	24,5	V
	8	29	57	42,1	V
	11	46	72	60,7	V
	16	56	81	66,6	V
	22	70	95	77,4	V
	32	92	100	100	V
Asfaltová směs: ABVH - asfaltový beton	Jednotky	Meze dle ČSN 736121		Naměřeno	Hodnocení
Fyzikálně - mechanické vlastnosti		min.	max.		
Objemová hmotnost vrstvy z JV	Mg.m <sup>-3</sup>			2,354	
Max. objemová hmotnost asfaltové směsi $\rho_{mv}$	Mg.m <sup>-3</sup>			2,475	
Mezerovitost $V_m$	%	4	7	4,9	V
Obsah rozp.pojiva $B_{min.}$	% hm.			6,4

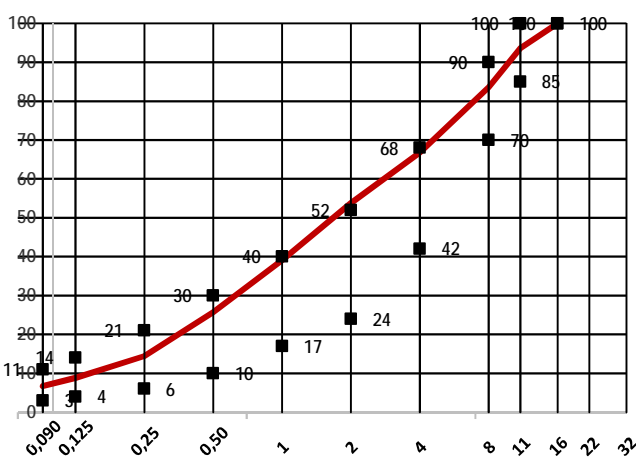
Označení vzorku:	17179/4	Jádrový vývrt:	JV 4	Staničení:	km 0,065 / P-PJP
Konstr. vrstva:	podkladní	Tloušťka vrstvy:	87 mm	Hmotnost:	594,3 g

Síto (mm)	Meze dle ČSN 736121		Propad (%)	Hodnocení
	0,09	3	11	6,7	V
	0,125	4	14	8,8	V
	0,25	6	21	14,4	V
	0,5	10	30	25,7	V
	1	17	40	39,1	V
	2	24	52	53,8	N
	4	42	68	66,8	V
	8	70	90	83,6	V
	11	85	100	93,6	V
	16	100	100	100,0	V
	22				
	32				
Asfaltová směs: ABS - asfaltový beton	Jednotky	Meze dle ČSN 736121		Naměřeno	Hodnocení
Fyzikálně - mechanické vlastnosti		min.	max.		
Objemová hmotnost vrstvy z JV	Mg.m <sup>-3</sup>			2,266	
Max. objemová hmotnost asfaltové směsi $\rho_{mv}$	Mg.m <sup>-3</sup>			2,448	
Mezerovitost $V_m$	%	4	12	7,4	V
Obsah rozp.pojiva $B_{min.}$	% hm.			5,5

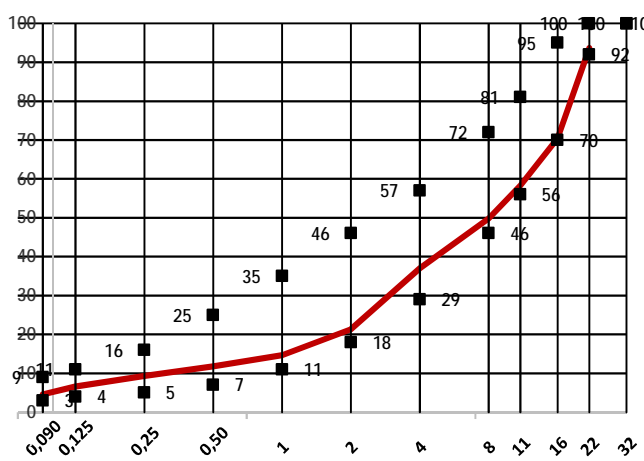
Označení vzorku:	17179/6	Jádrový vývrt:	JV 6	Staničení:	km 0,405 / P-PJP
Konstr. vrstva:	ložní	Tloušťka vrstvy:	80 mm	Hmotnost:	625,6 g

Síto (mm)	Meze dle ČSN 736121		Propad (%)	Hodnocení
	0,09	3	9	4,6	V
	0,125	4	11	6,6	V
	0,25	5	16	9,3	V
	0,5	7	25	11,8	V
	1	11	35	14,7	V
	2	18	46	21,3	V
	4	29	57	37,0	V
	8	46	72	49,8	V
	11	56	81	58,3	V
	16	70	95	70,4	V
	22	92	100	93,7	V
	32	100	100		
Asfaltová směs: ABVH - asfaltový beton	Jednotky	Meze dle ČSN 736121		Naměřeno	Hodnocení
Fyzikálně - mechanické vlastnosti		min.	max.		
Objemová hmotnost vrstvy z JV	Mg.m <sup>-3</sup>			2,423	
Max. objemová hmotnost asfaltové směsi $\rho_{mv}$	Mg.m <sup>-3</sup>			2,533	
Mezerovitost $V_m$	%	4	7	4,3	V
Obsah rozp.pojiva $B_{min.}$	% hm.			4,4
