SPRÁVA O GEOFYZIKÁLNOM PRIESKUME GEOMAGNETICKÁ PROSPEKCIA

DIAĽNICA D55: BABICE - STARÉ MĚSTO
STAVBY 5507 A 5506.3

ČÍSLO SPRÁVY: 19029

METÓDA: GEOMAGNETICKÁ PROSPEKCIA

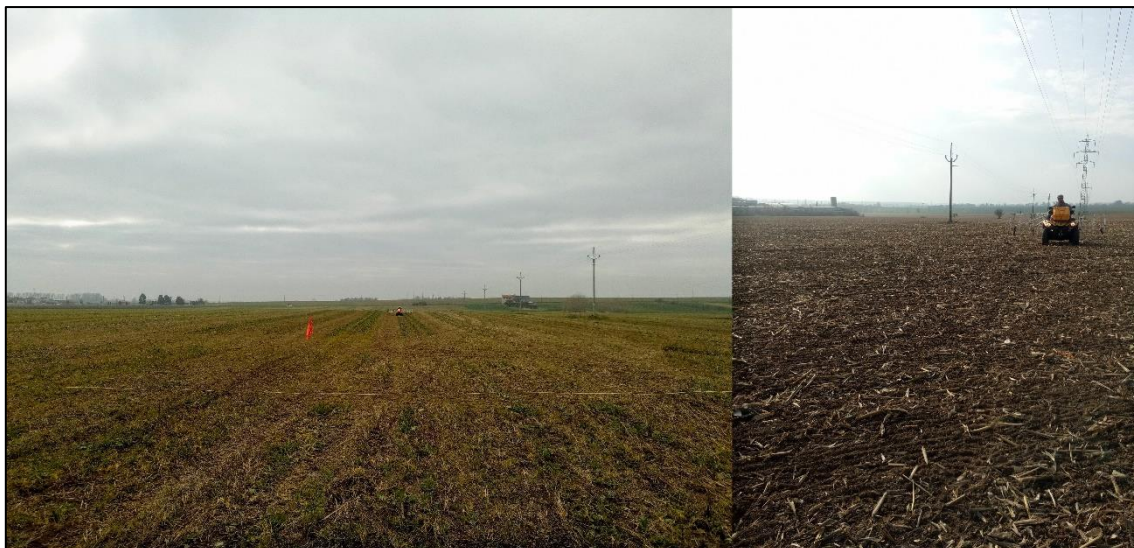
Obrázok 4: Stav väčšiny dostupných plôch v čase prieskumu.

V čase prieskumu boli skúmané plochy bez výraznej vegetácie. Povrch bol na väčšine plochy rovný a tvrdý. Na skúmane ploche a v jej bezprostrednom okolí sa nachádzalo niekoľko recentných, magnetických štruktúr – ploty, stĺpy elektrického vedenia a zaparkované vozidlá (Obrázok 4). Geologické podložie skúmaných plôch je tvorené prevažne netriedenými štrkovými sedimentmi, v kombinácii s pieskami a sprašami, v niektorých miestach je podložie tvorené nivnými sedimentmi. Skúmané plochy sa nachádzajú na terase nad nivou rieky Morava (Obrázok 9).

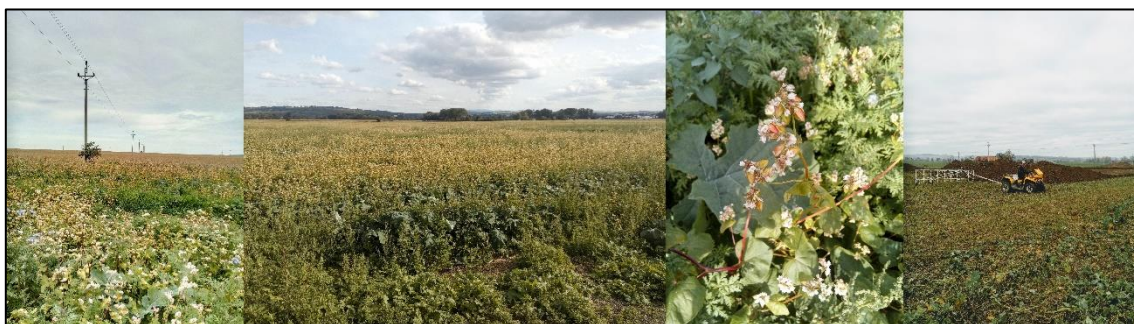
Obrázok 5: Plochy s vegetáciou a započatou stavebnou činnosťou..

Práce v teréne započali v polovici septembra boli však prerušené z dôvodu neprístupnosti niektorých plôch (vegetácia). Po odstránení plodín boli práce obnovené a plochy preskúmané. Z dôvodu započatých stavebných prác na časti úsekov pri vodných tokoch nebolo možné tieto plochy preskúmať (približne 9 ha) (Obrázok 5).

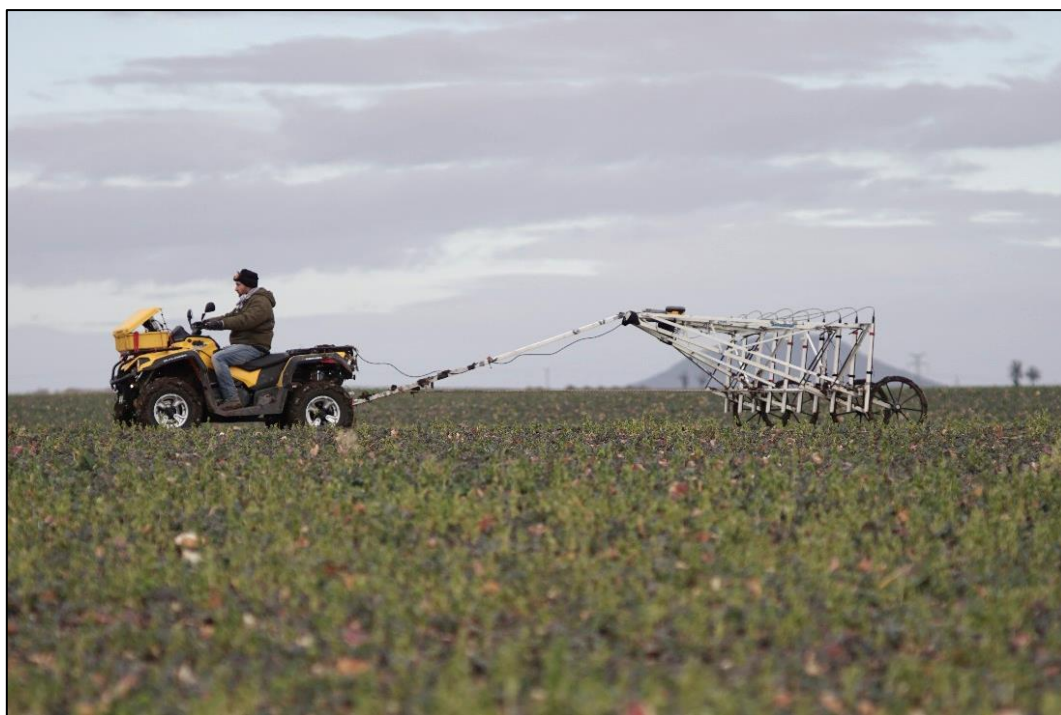
Obrázok 6: Fluxgate magnetometer LEA MAX – „ATV“ mód (Eastern Atlas, Nemecko).

Pre účel magnetického prieskumu bol použitý fluxgate magnetometer LEA MAX od spoločnosti Eastern Atlas. Aparatúra LEA MAX sa skladá z počítačovej konzoly, datalogeru, rámu a 10 fluxgate sond (FEREX CON 650, Foerster, Nemecko). Výhodou tohto fluxgate magnetometru je jeho energetická nenáročnosť, je teda možné pracovať s viac sondami odrazu a získať tak väčšiu hustotu meraných dát a zároveň pokryť väčšiu plochu. Prístroj je schopný kontinuálne zaznamenávať hodnoty intenzity magnetického poľa s presnosťou 0,1 nT/m vo frekvencii stoviek meraní za sekundu a zároveň ich synchrónne zapísať spolu s priestorovou informáciou z GNSS prijímača. Magnetometer je konštruovaný ako gradiometer na meranie vertikálneho gradientu lokálneho magnetického poľa – rozdielov vertikálnych komponentov magnetického poľa na dvoch odlišných výškach od povrchu. Vertikálna vzdialenosť medzi dvomi senzormi v každej sonde je 0,65 m. Horizontálna vzdialenosť medzi sondami je 0,5 m. Hustota geomagnetických meraní bola na všetkých skúmaných plochách 0,5 m na osi X a 0,1 m na osi Y. Smer meraní je os Y. Prístroj je možné využiť v manuálnom alebo ATV móde. Na skúmanej ploche bol použitý ATV mód.

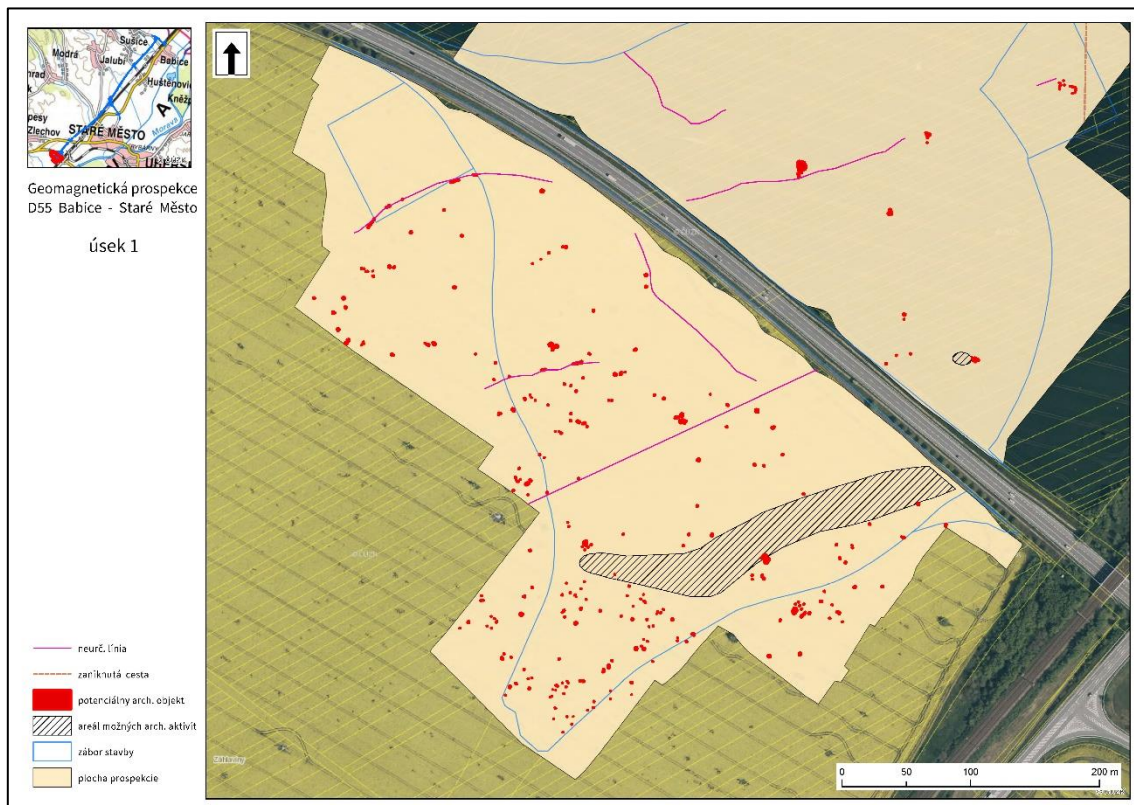
Obrazok 10: Magnetogram skúmanej plochy (podkladové dáta: ČÚZK).

Obrázok 11: Magnetogram a interpretácia skúmanej plochy (podkladové dáta: ČÚZK, ortofoto 50r.).

Obrázok 12: Interpretácia skúmanej plochy (podkladové dáta: ČÚZK).

Úsek 1 sa nachádza na južnom konci stavby 5507. Na skúmanej ploche sa nachádza 263 magneticky pozitívnych anomálií, ktoré je možno označiť za potenciálne archeologické objekty. Viac ako 160 sa nachádza priamo v zábore stavby. Zachytené anomálie majú prevažne oválny tvar a možno ich interpretovať ako zahĺbené archeologické objekty sídliskového charakteru. Objekty vytvárajú menšie skupiny. V ich blízkosti sa môžu nachádzať ďalšie priestorovo menšie a magneticky menej výrazné anomálie.

Okrem týchto sme zachytili viacero lineárnych anomálií, ich bližšie určenie však nie je možné. Tieto línie možno spojiť s geologickými či pedologickými štruktúrami taktiež sa však môže jednať o zaniknuté hranice parciel. Na východnom okraji plochy možno pozorovať koncentráciu drobných bipolárnych anomálií. Napriek tomu že sú tieto často spájané s recentnými železnými predmetmi v ornici nemožno vylúčiť, ani ich archeologický pôvod. Mohlo by sa jednať napríklad o orbou narušené žiarové pohrebisko.

Silná anomália pri cestnej komunikácii je spôsobená stĺpom vysokého napätia. Paralelná línie možno stotožniť s orbou resp. s melioráciami.

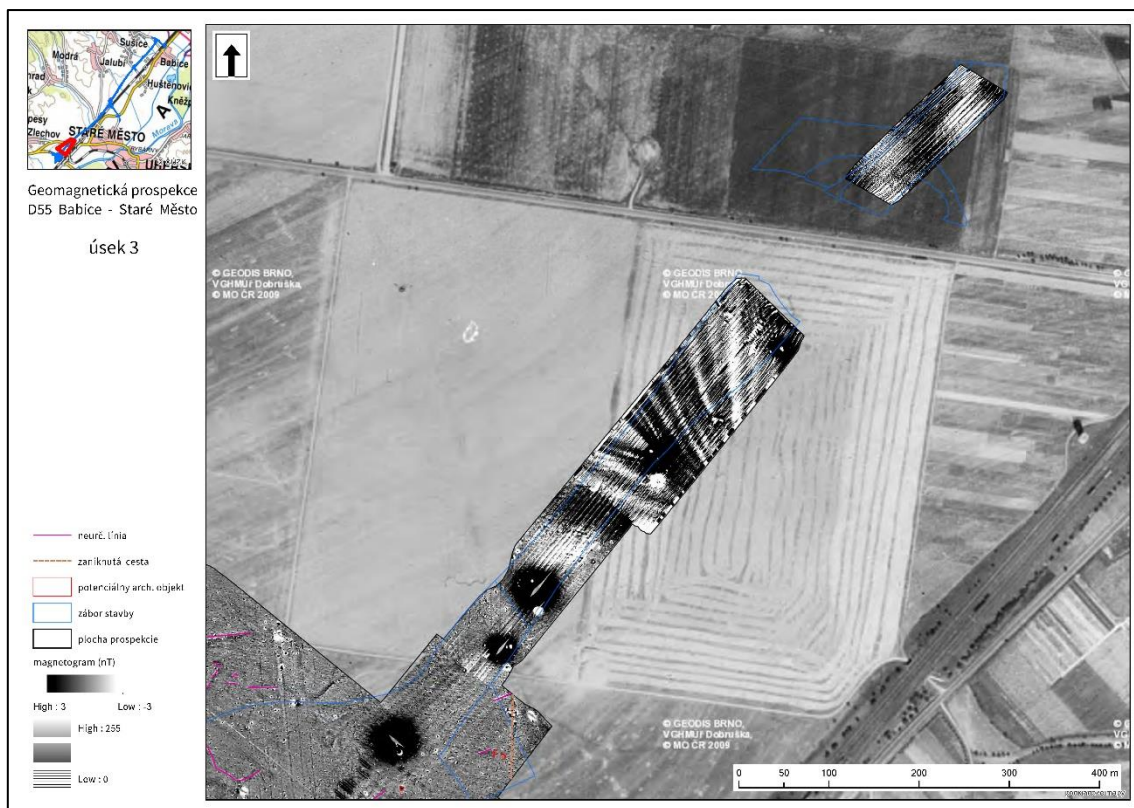
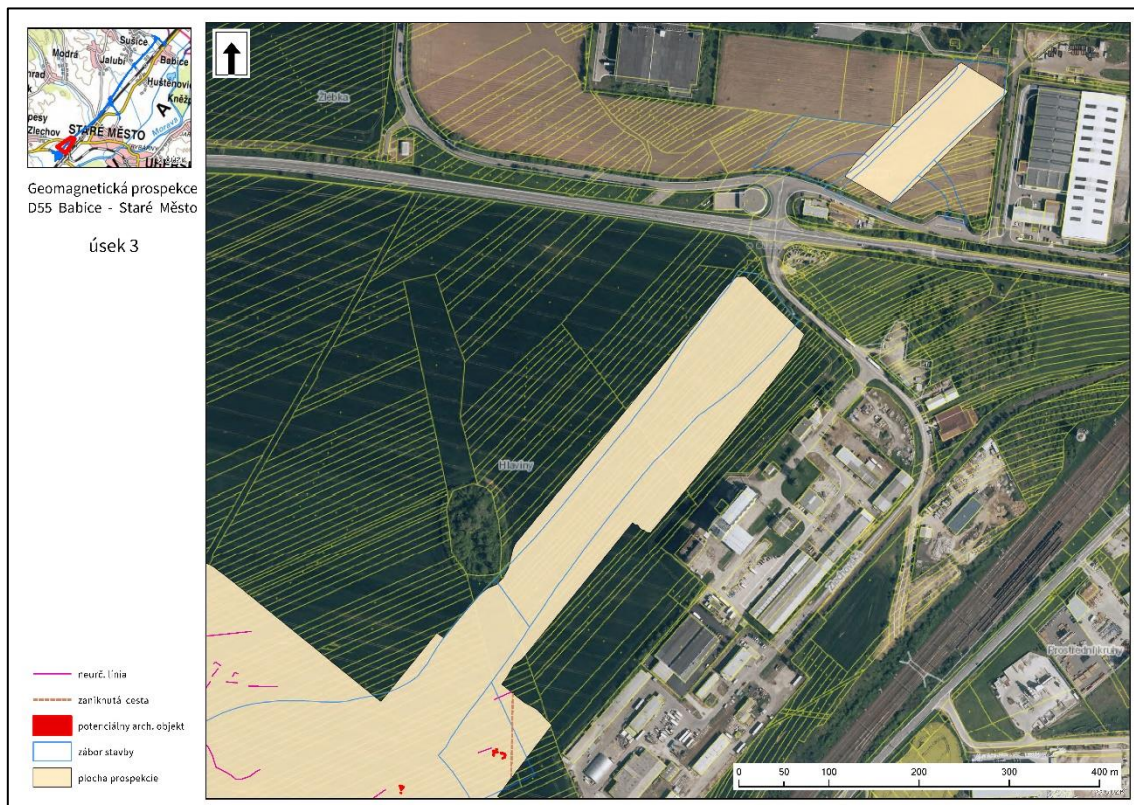
Obrázok 16: Magnetogram skúmanej plochy (podkladové dáta: ČÚZK).

Obrázok 17: Magnetogram a interpretácia skúmanej plochy (podkladové dáta: ČÚZK).

Obrázok 18: Interpretácia (podkladové dáta: ČÚZK).

Skúmaná plocha o dĺžke približne 500 metrov a šírkou 100 metrov nadväzuje na úsek 2. Do tohto úseku (3) bola zaradená aj plocha za cestou o veľkosti 180 x 70 metrov. Na týchto plochách sa v dôsledku silného rušenia zo strany elektrického vedenia (110 kV) nepodarili identifikovať žiadne archeologicky relevantné anomálie. Prítomnosť archeologických štruktúr však nemožno vylúčiť.

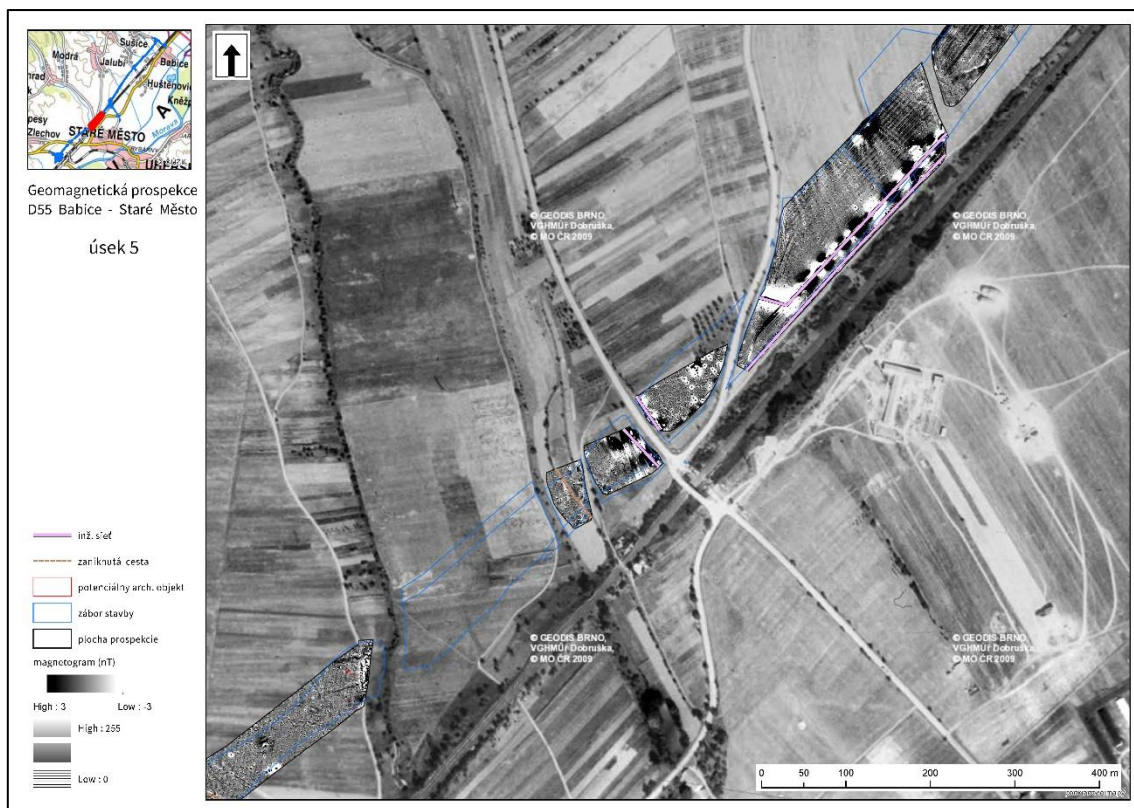
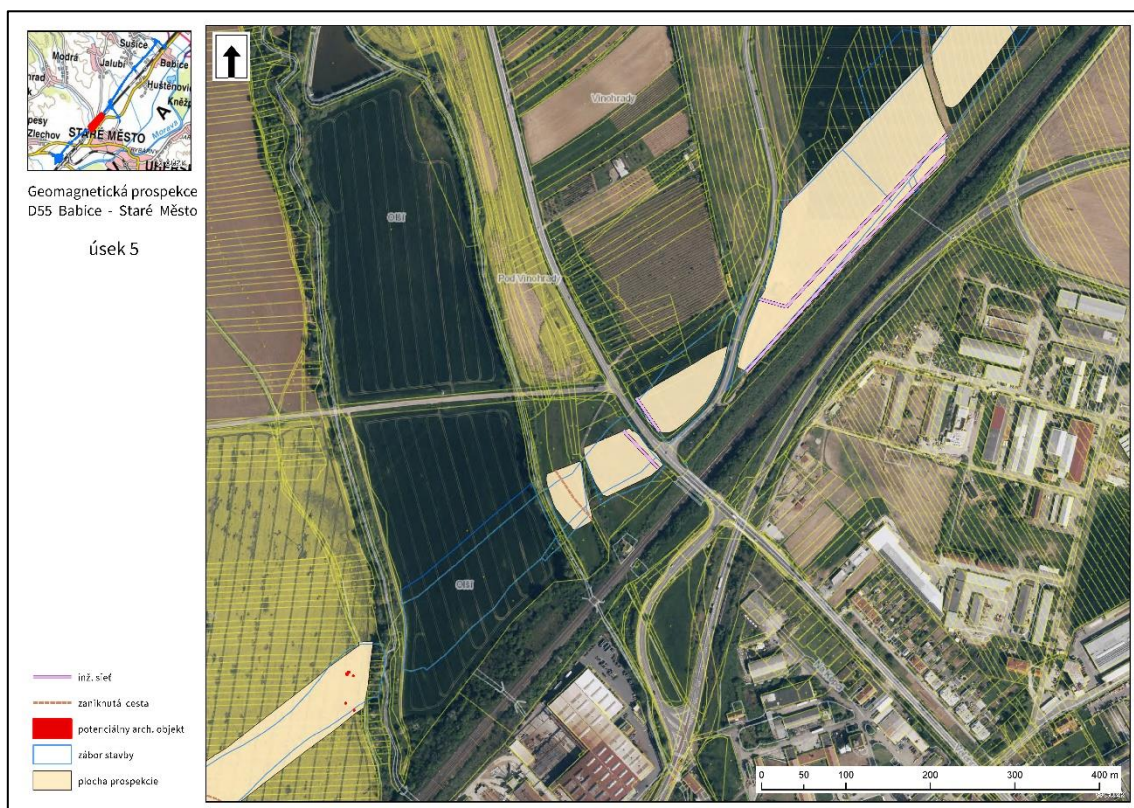
Obrázok 22: Magnetogram skúmanej plochy (podkladové dáta: ČÚZK).

Obrázok 23: Magnetogram a interpretácia (podkladové dáta: ČÚZK).

Obrázok 24: Interpretácia (podkladové dáta: ČÚZK).

Úsek 5 sa nachádza v blízkosti polohy Salaška. Pozostáva z 4 menších plôch. Tieto sú od seba oddelené cestami. Šírka skúmaného úseku je cca 60 metrov. Územie medzi úsekom 4 a 5 nebolo možné preskúmať z dôvodu započatých zemných prác.

Na skúmanej ploche sme pomocou geomagnetickou prospekciou neidentifikovali žiadne archeologicky relevantné anomálie. Zachytená bola jedna lineárna anomália ktorej priebeh koreluje s poľnou cestou z ortofotomapy z polovice 20. storočia.

Skúmanými plochami resp. po ich okraji prechádza niekoľko pozemných inžinierskych sietí. Na západnom okraji štvrtej plochy (najväčšej) sme opäť zachytili recentné rušenie spôsobené vedením vysokého napätia.

Drobné bipolárne anomálie interpretované ako ferromagnetické predmety recentného pôvodu sa nachádzajú prevažne v blízkosti stĺpov vysokého napätia a netvorí žiadne výraznejšie koncentrácie. Možno predpokladať že majú súvis s recentnou činnosťou na plochách respektíve s odpadom po výstavbe vedenia.

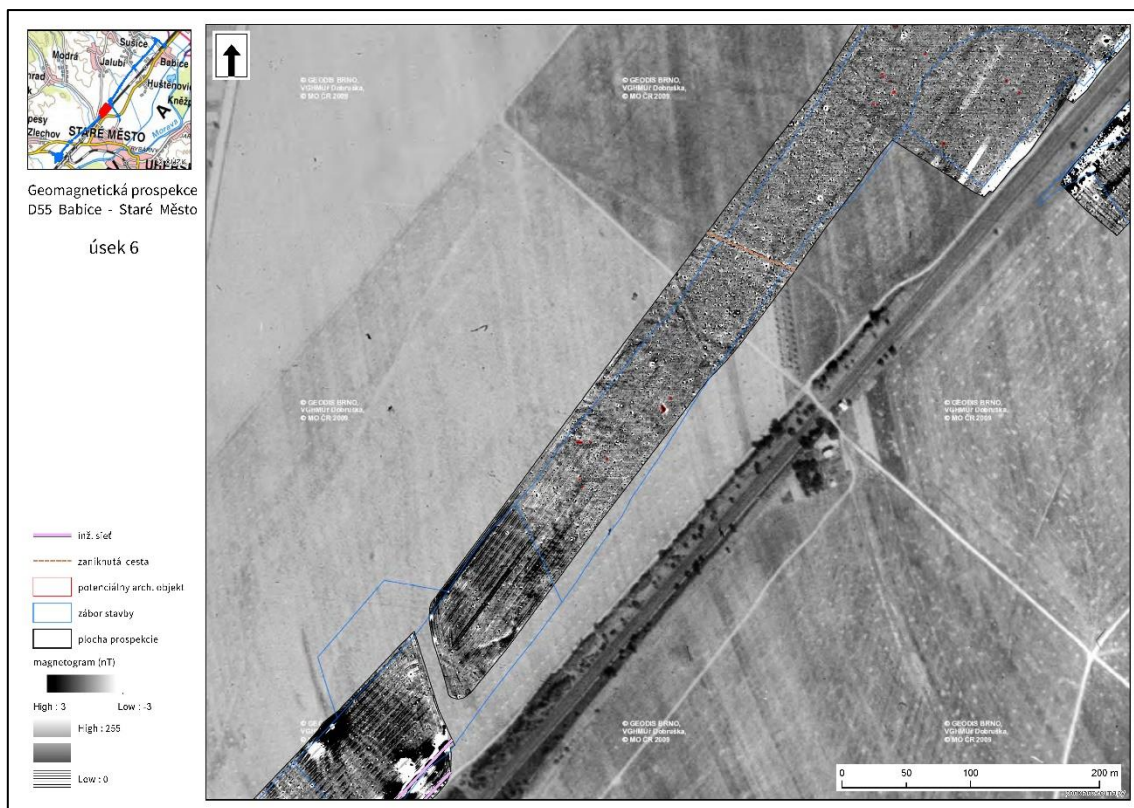
Obrázok 25: Magnetogram skúmanej plochy (podkladové dáta: ČÚZK).

Obrázok 26: Magnetogram a interpretácia (podkladové dáta: ČÚZK).

Obrázok 27: Interpretácia (podkladové dáta: ČÚZK).

Na skúmanom úseku s dĺžkou 580 m s širokom 70 metrov, bolo identifikovaných 7 anomálií. Jedná sa o magneticky pozitívne anomálie oválneho tvaru. Nachádzajú sa v strednej časti úseku. Jedná sa pravdepodobne o archeologické zahĺbené objekty – jamy. Bez archeologického výskumu je otázna ich funkcia ako aj chronologické zaradenie.

Na severnom okraji úseku (pred rozšírením záboru) prechádza kolmo na osu stavby zaniknutá historická cesta. Tu možno pozorovať aj na ortofotomape z polovice 20. storočia.

V južnej časti bolo zachytené recentné rušenie od vedenia vysokého napätia. K recentným zdrojom anomálií možno priradiť aj drobné bipolárne anomálie náhodne roztrúsené po ploche. Jedná sa pravdepodobne o drobné ferromagnetické predmety ležiace na alebo tesne pod povrchom ornice.

Na ploche možno pozorovať aj rôzne línie súvisia s geologickou stavbou krajiny.

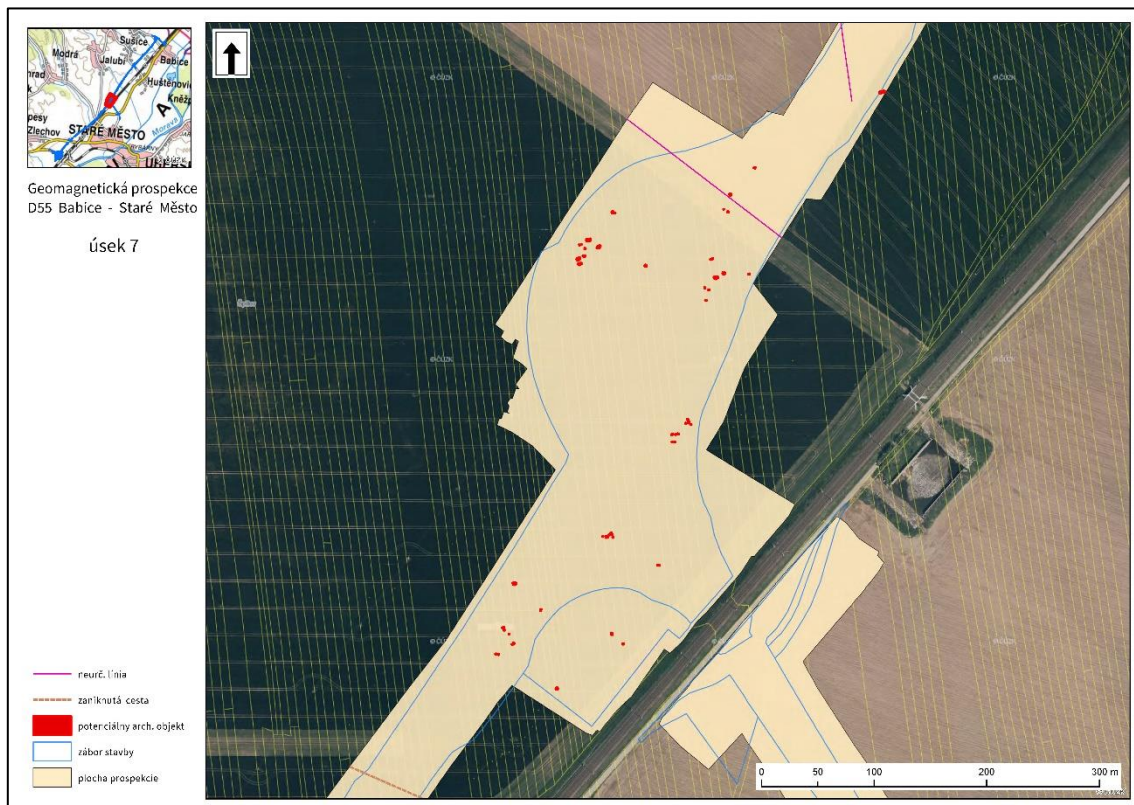
Obrázok 28: Magnetogram skúmaných plôch dáta (podkladové dáta: ČÚZK).

Obrázok 29: Magnetogram a interpretácia (podkladové dáta: ČÚZK).

Obrázok 30: Interpretácia (podkladové dáta: ČÚZK).

Skúmaný úsek sa nachádza v rozšírení záboru v miestach odbočky na Staré Město (poloha Špilov). Na ploche približne 10 hektárov sme identifikovali 61 potenciálnych archeologických objektov. Jedná sa o magneticky pozitívne anomálie zväčša oválneho tvaru. Anomálie tvoria na ploche menšie koncentrácie. Identifikované anomálie interpretujeme ako zahĺbené objekty – jamy bez bližšej funkcie a chronologického určenia. Nemožno vylúčiť, že v okolí týchto anomálií sa nebudú nachádzať ďalšie menej výrazne anomálie (objekty).

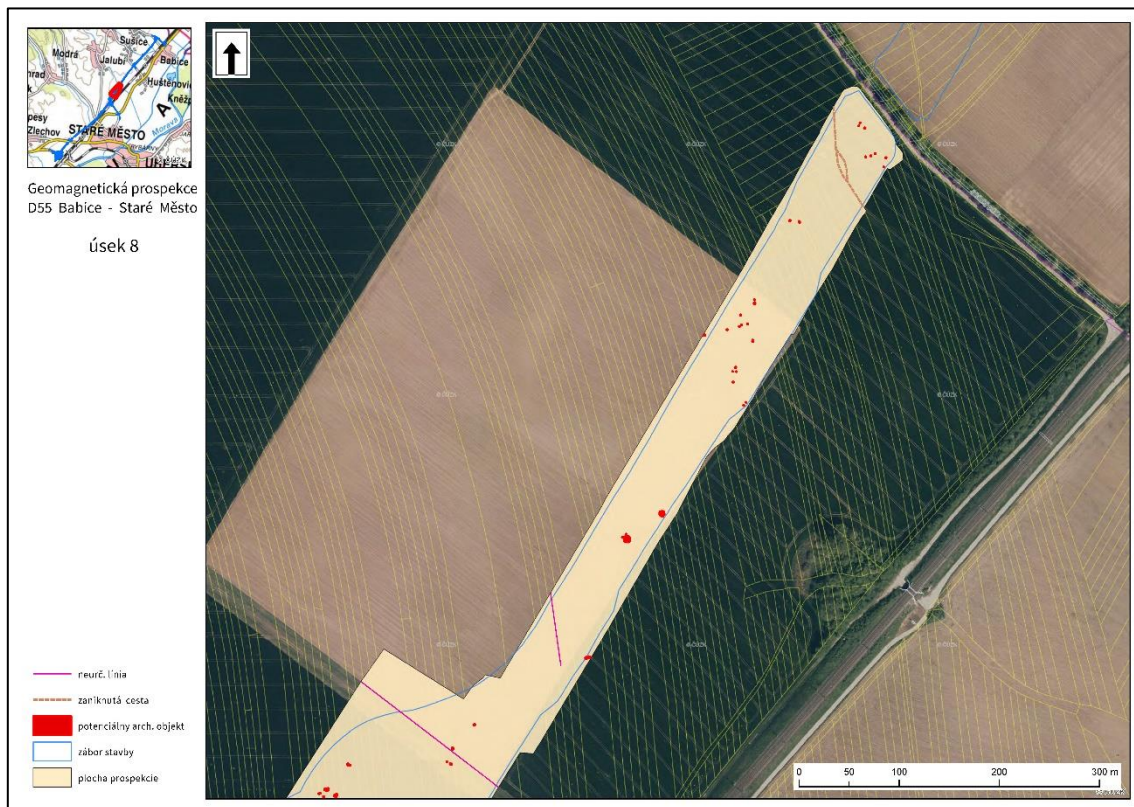
Obrázok 31: Magnetogram skúmanej plochy (podkladové dáta: ČÚZK).

Obrázok 32: Magnetogram a interpretácia (podkladové dáta: ČÚZK).

Obrázok 33: Interpretácia (podkladové dáta: ČÚZK).

Úsek nadväzuje na predchádzajúci a je približne 700 metrov dlhý a 70 metrov široký. Identifikovali sme 35 archeologicky potenciálnych anomálií. Jedna sa o tri koncentrácie. Najjužnejšie položená pozostáva z dvojice anomálií kruhových anomálií. Jedná sa o štruktúry s priemerom približne 5 metrov. U jednej zo štruktúr možno pozorovať drobné anomálie tvoriace kruh a jednu anomáliu ležiacu v ich strede. Druhá zo štruktúr možno identifikovať iba ako kruh bez drobných anomálií. Tieto anomálie je možné interpretovať ako pozostatky po mohyle. Mohlo by sa tak jednať o relikty narušeného mohylníka. Je pravdepodobné, že v okolí týchto štruktúr sa budú nachádzať ďalšie archeologicky relevantné anomálie, ktoré geomagnetický prieskum nezachytil.

Zvyšné dve koncentrácie sú tvorené anomáliami oválneho tvaru a interpretujeme ich ako zahĺbené archeologické objekty. Jedna koncentrácia (väčšia, početnejšia) sa nachádza približne uprostred skúmanej plochy. Druhá sa nachádza pri severnom okraji (u vodoteče). Okrem spomínaných anomálií sme zachytili aj relikty zaniknutej cesty či vodoteče.

Okrem paralelných rýh (stopy po orbe) sme zachytili bližšie neurčené línie ako aj línie a štruktúry geologického pôvodu.

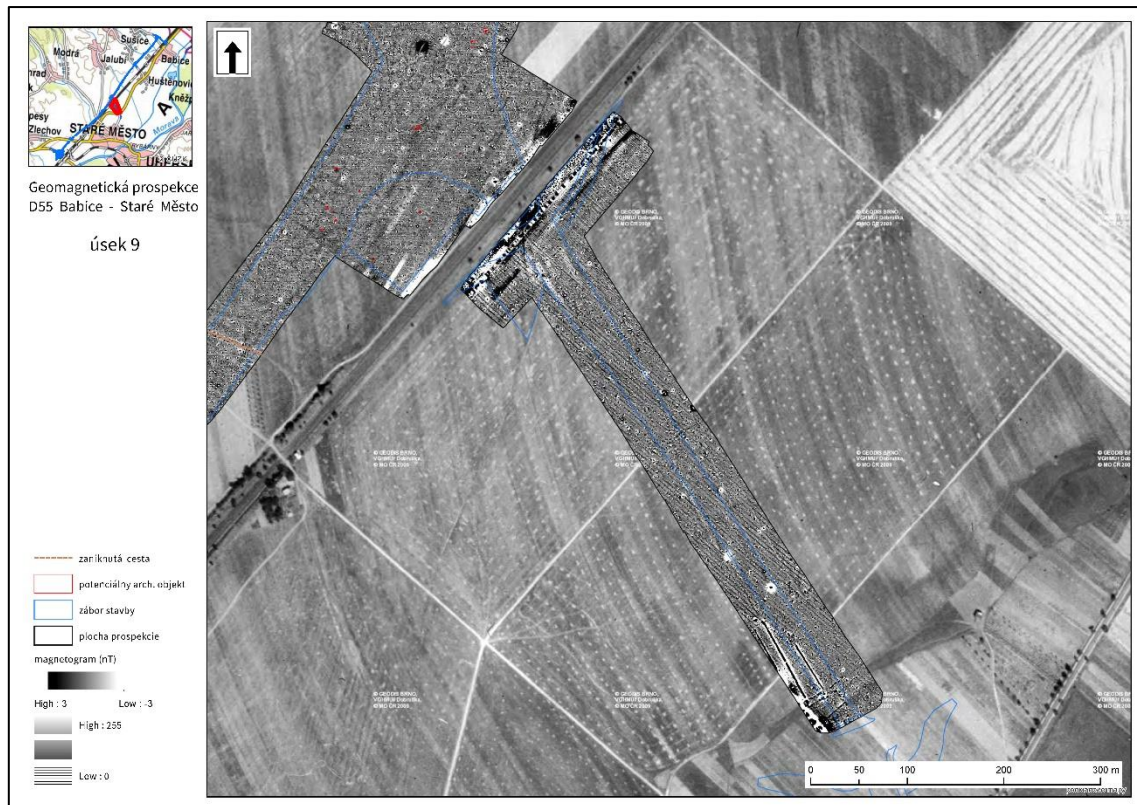
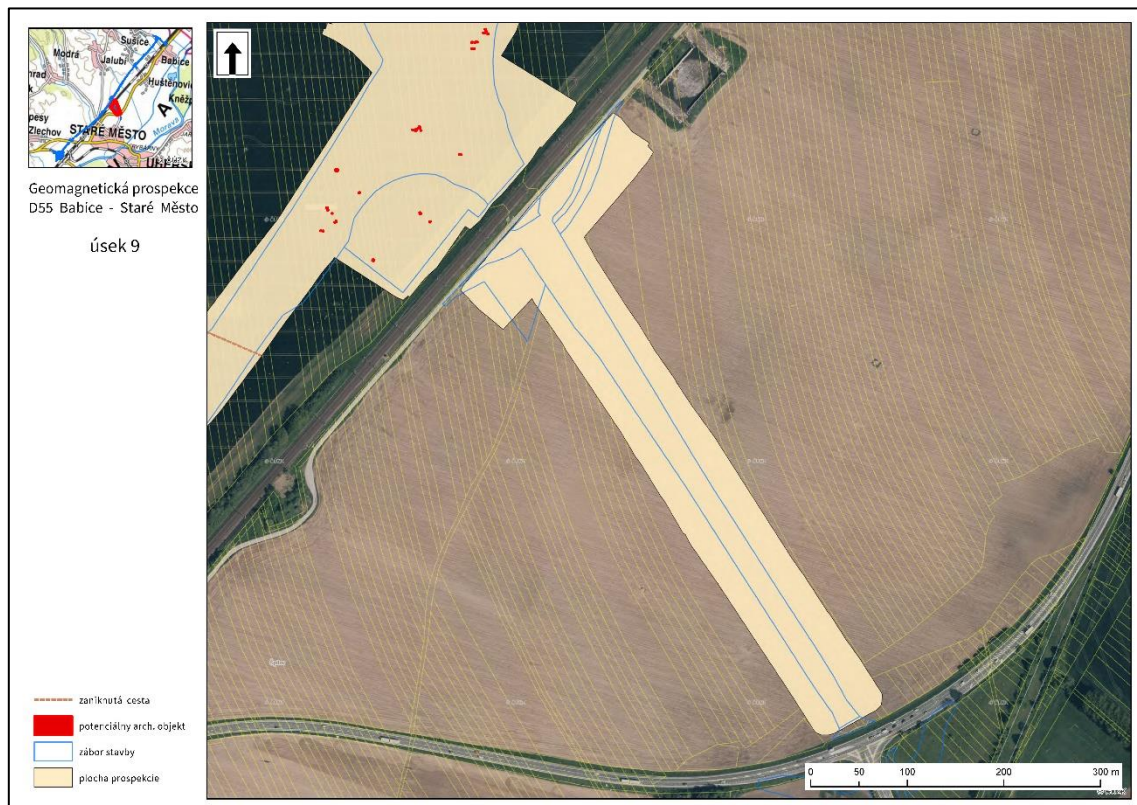
Obrázok 34: Magnetogram skúmanej plochy (podkladové dáta: ČÚZK).

Obrázok 35: Magnetogram a interpretácia (podkladové dáta: ČÚZK).

Obrázok 36: Interpretácia (podkladové dáta: ČÚZK).

Úsek sa nachádza za železničkou a je súčasťou odbočky na Staré Město. Na ploche dlhej približne 600 metrov a širokej 80 metrov sme neidentifikovali žiadne archeologicky relevantné anomálie.

Na severnom okraji a južnom konci plochy bola zachytená podzemná inžinierska sieť. Na juhu melioračné ryhy. Na celej ploche je vidno výrazný vzor paralelných línií- interpretovaných ako stopy po orbe.

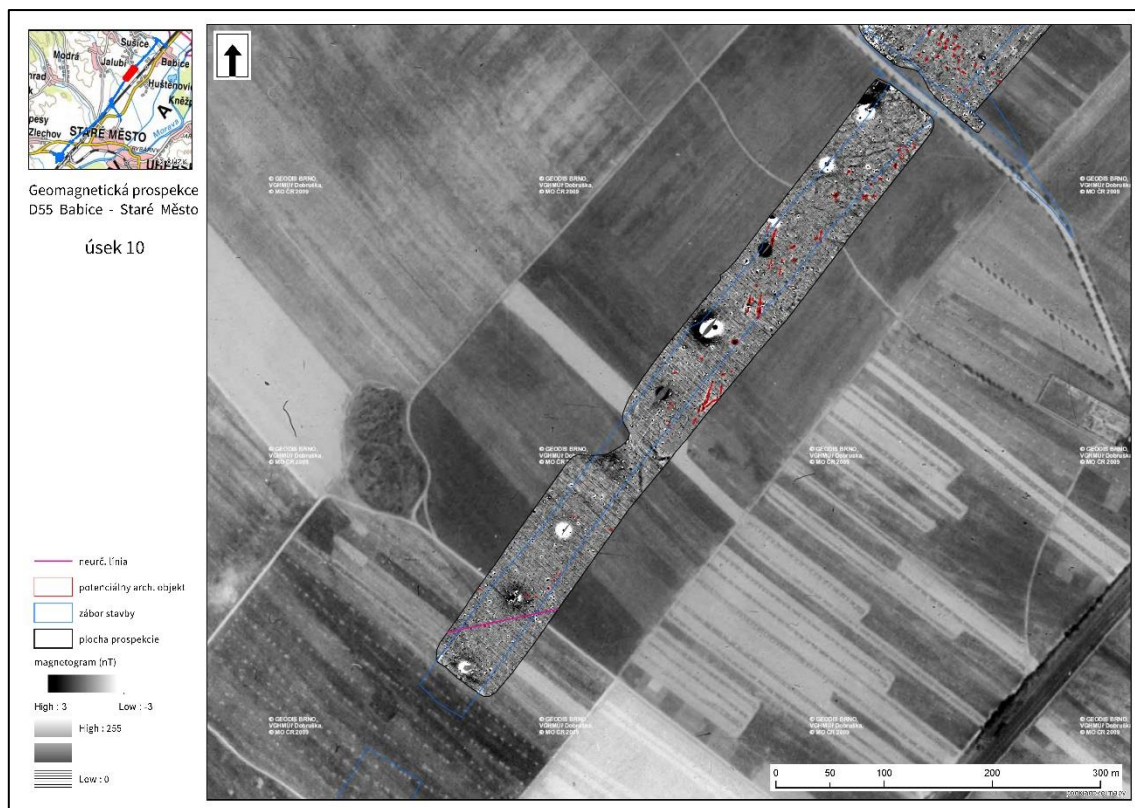
Obrázok 37: Magnetogram skúmanej plochy (podkladové dáta: ČÚZK).

Obrázok 38: Magnetogram a interpretácia (podkladové dáta: ČÚZK).

Obrázok 39: Interpretácia (podkladové dáta: ČÚZK).

Skúmaná plocha na úseku pokryla územie s rozmermi približne 680 x 70 metrov. Z dôvodu vysokej a hustej vegetácie nebolo možné preskúmať približne 500 metrov záboru stavby, ktorý nadväzoval na prechádzajúce úseky.

Identifikovaných bolo 84 magneticky pozitívnych anomálií ktoré sme interpretovali ako potenciálne archeologické objekty. Z veľkej časti sa jedná o oválne anomálie – pravdepodobne zahĺbené objekty. Ich bližšia interpretácia je však nemožná. Prevažná väčšina anomálií sa nachádza v severnej časti skúmanej plochy. Tvarovo odlišné sú pozdĺžne anomálie orientované dlhšou stranou približne na sever. Dosahujú dĺžky až cca 20 metrov. Nachádzajú sa vo dvojiciach orientovaných paralelne (mierne zbiehajúce sa) vedľa seba. Predpokladáme že sa jedná o stavebné jamy kolových domov. Identifikovali sme 4 takéto celky. Z analógií možno usudzovať že priestore medzi jamami sa budú nachádzať ďalšie objekty (kolové jamky) súvisiace s konštrukciou stavby. Prítomnosť týchto štruktúr ako aj ďalších zahĺbených objektov v ich okolí naznačuje, že geomagnetickou prospekciou sme zachytil časť pravekého sídliskového areálu.

Je potrebné zdôrazniť, že v okolí identifikovaných anomálií sa budú nachádzať ďalšie archeologicky relevantné anomálie ktoré geomagnetický prieskum neodhalil kvôli malým rozmerom a nevýraznému prejavu.

V južnej časti sme zachytili bližšie neurčenú líniu. Z jej charakteru však možno predpokladať že sa jedná o recentnú štruktúru. K recentným štruktúram možno priradiť aj drobné bipolárne anomálie interpretované ako ferromagnetické predmety recentného pôvodu. Tieto netvorí žiadne výraznejšie koncentrácie. Možno predpokladať že majú súvis s poľnohospodárskou činnosťou na plochách respektíve s odpadom na okraji polí

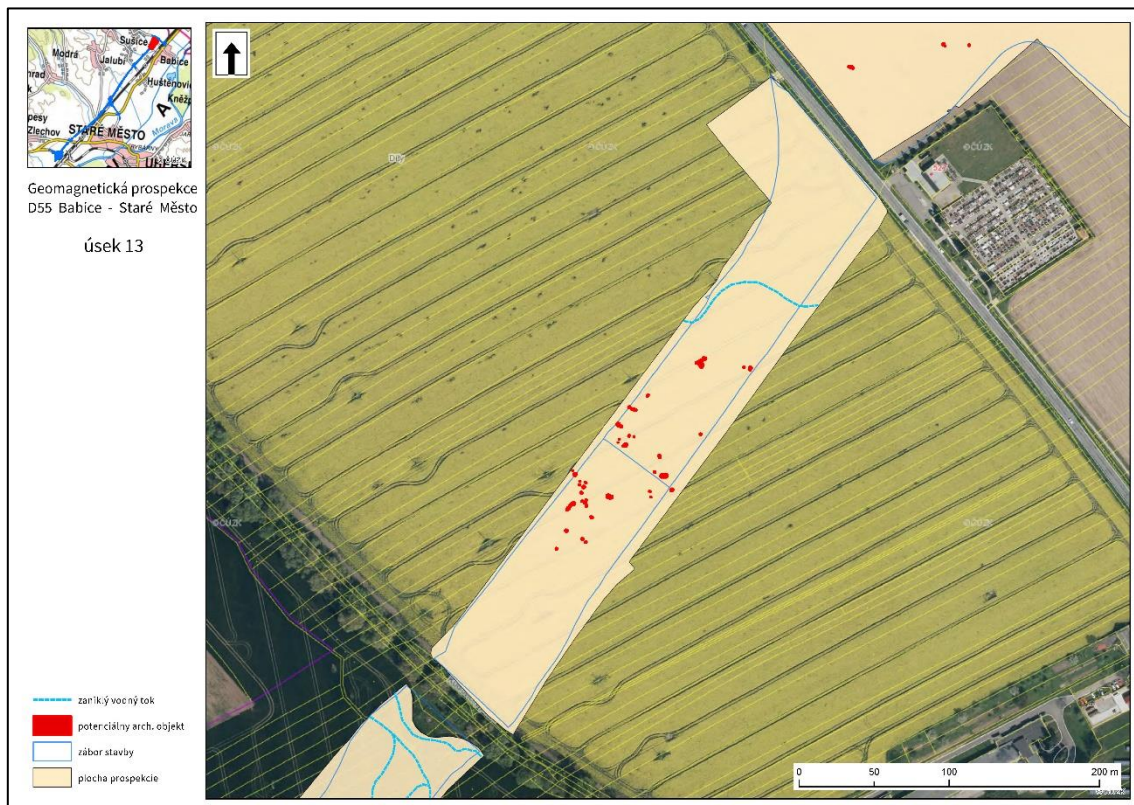
Obrázok 46: Magnetogram skúmanej plochy (podkladové dáta: ČÚZK).

Obrázok 47: Magnetogram a interpretácia (podkladové dáta: ČÚZK).

Obrázok 48: Interpretácia (podkladové dáta: ČÚZK).

Na skúmanej ploche s rozmermi približne 430 x 70 metrov sme identifikovali 40 archeologicky relevantných anomálií. Vo väčšine prípadoch sa jedná o magneticky nevýrazné anomálie, a bolo veľmi problematické delimitovať ich hranice. Napriek tomu však možno predpokladať, že sa jedná o zahĺbené archeologické objekty respektíve ich zvyšky. Je pravdepodobné že na ploche sa nachádzajú ďalšie anomálie ktoré geomagnetická prospekcia nedokázala odhaliť, respektíve kontrast medzi ich výplňou a okolím nebol dostatočný na ich úspešnú identifikáciu. Predpokladané objekty sa nachádzajú v strednej časti skúmanej plochy. Severne od tejto koncentrácie sme zachytili zaniknuté rameno vodného toku.

S recentnými štruktúrami (stĺpy, značky apod.) možno spojiť silné a plošne výrazné bipolárne anomálie nachádzajúce sa prevažne na severe skúmanej plochy. Drobné bipolárne anomálie sú pravdepodobné spôsobené prítomnosťou železných predmetov v ornici.

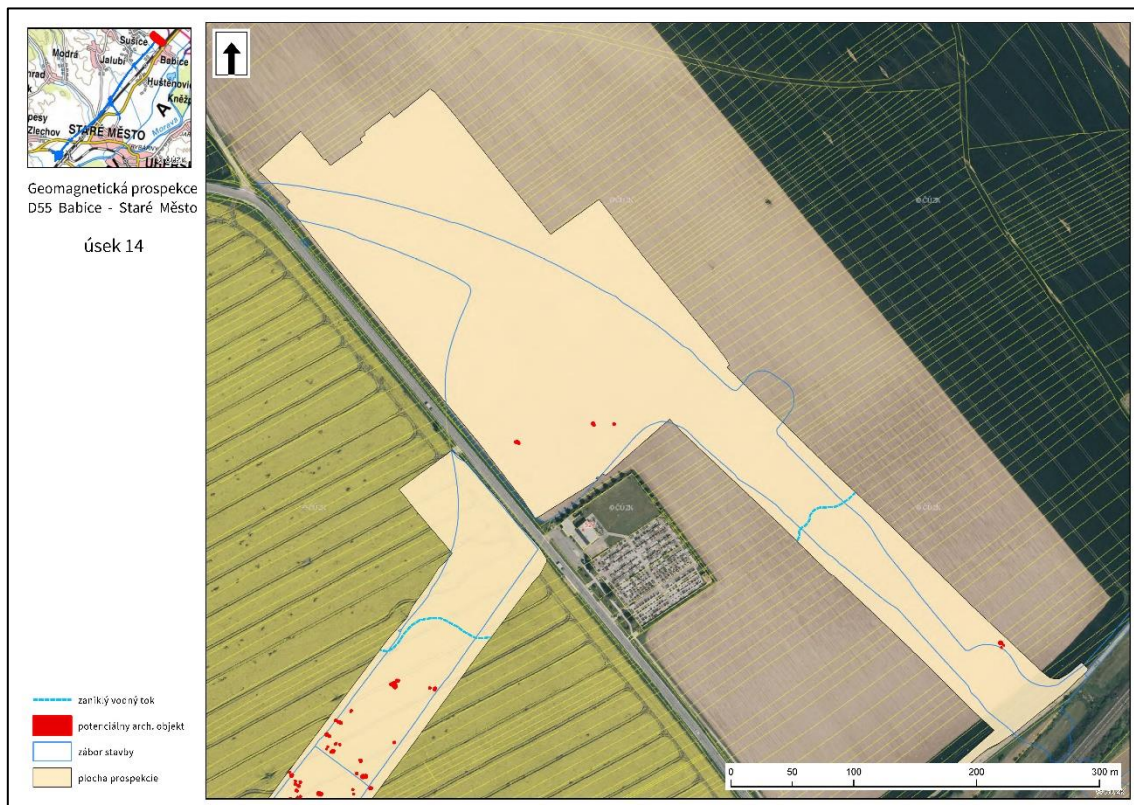
Obrázok 49: Magnetogram skúmanej plochy (podkladové dáta: ČÚZK).

Obrázok 50: Magnetogram a interpretácia (podkladové dáta: ČÚZK).

Obrázok 51: Interpretácia (podkladové dáta: ČÚZK).

Úsek sa nachádza v miestach rozšírenia záboru pri obci Babice. Skúmanú plochu možno rozdeliť na dve časti o rozmeroch 330 x 200 metrov a 370 x 70 metrov. Na oboch plochách sme identifikovali iba 7 archeologicky potenciálnych objektov. Jedná sa o 3 tri priestorovo osamotené skupinky v rámci celej plochy. Možno predpokladať, že sa jedná o zahĺbené archeologické objekty - jamy. Funkcia či ďalšia bližšia interpretácia je problematická.

Okrem recentných zdrojov anomálií (drobné železné predmety v ornici, stĺpy, nahromadený stavebný odpad) sme na ploche identifikovali priebeh meandra zaniknutého vodného toku.
