ADALBERTINUM

STAVEBNĚ HISTORICKÝ PRŮZKUM

V L A S T I M I L K R Č M Á Ř R O M A N A R O S O V Á E V A K R Č M Á Ř O V Á
2 0 1 6

Akce
SPOLEČENSKÝ DŮM ADALBERTINUM Stavebně historický průzkum
Objednatel
STATUTÁRNÍ MĚSTO HRADEC KRÁLOVÉ Československé armády 408/51, 502 00 Hradec Králové
Zastoupení
MUDr. Zdeněk Fink, primátor města Ing. Valentýn Avramov a Jana Sedlářová ve věcech technických
Zhotovitel
ARCHITEKTI KRČMÁŘOVI Tyršova 1761/14, 702 00 Ostrava eavkrmarovi@volny.cz , +420 602 322 562
Autoři průzkumu
Akad. arch. Vlastimil Krčmář Akad. arch. Eva Krčmářová Mgr. Romana Rosová Mgr. Martin Strakoš, odborná spolupráce
Autor kresebné dokumentace
Akad. arch. Vlastimil Krčmář
Identifikace objektu
ADALBERTINUM SPOLEČENSKÝ DŮM ČR, kraj Královéhradecký, obec Hradec Králové katastrální území Hradec Králové, parc. č. 280 st, ulice Československé armády č. p. 300/51, Hradec Králové 502 00
Vlastnické právo
Statutární město Hradec Králové
Památková ochrana
nemovitá kulturní památka rejstříkové číslo Ústředního seznamu nemovitých kulturních památek ČR (ÚSKP) 3451/8-4703 území Městské památkové rezervace, rejstříkové číslo ÚSKP 1010

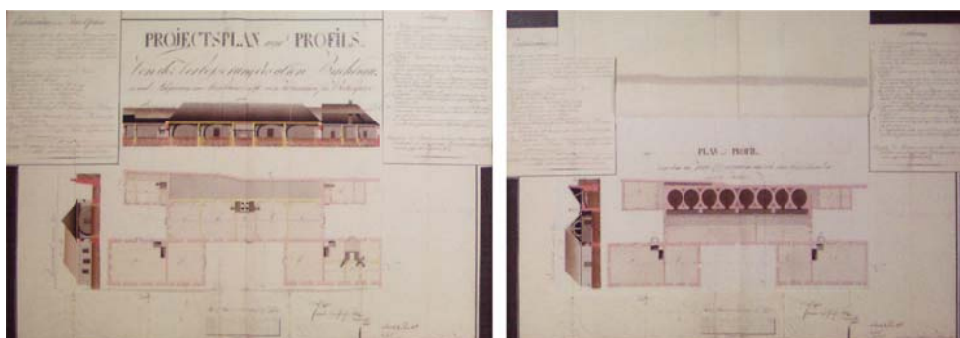
V04
Plán na výstavbu vojenské pekárny (později prádelny) v prostoru VI bastionu hradecké pevnosti, na jejímž místě stojí budova Adalbertina, před rokem 1860 (MvČ)

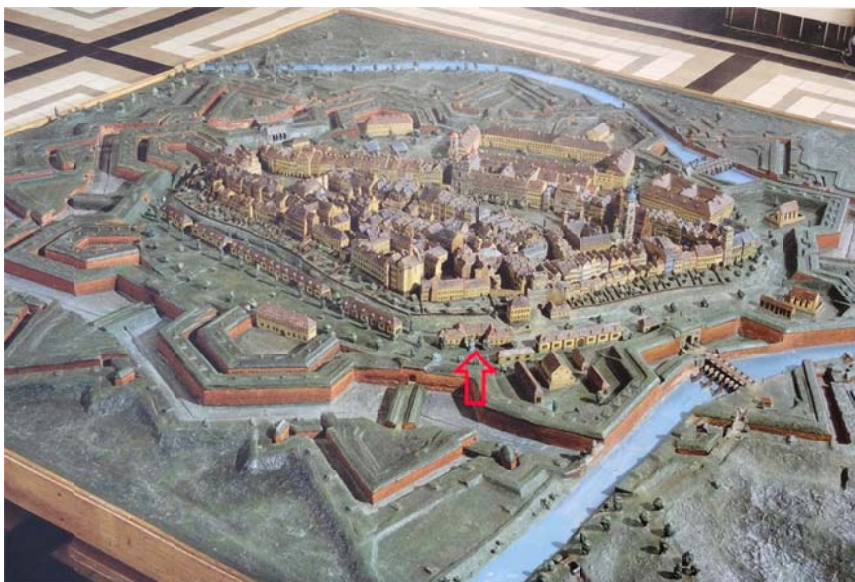
V07 V08

Model Královéhradecké pevnosti podle stavu z r. 1865 s vyznačením místa, kde později vzniklo Adalbertinum, (Historický atlas měst ČR. Hradec Králové, V08 MvČ)

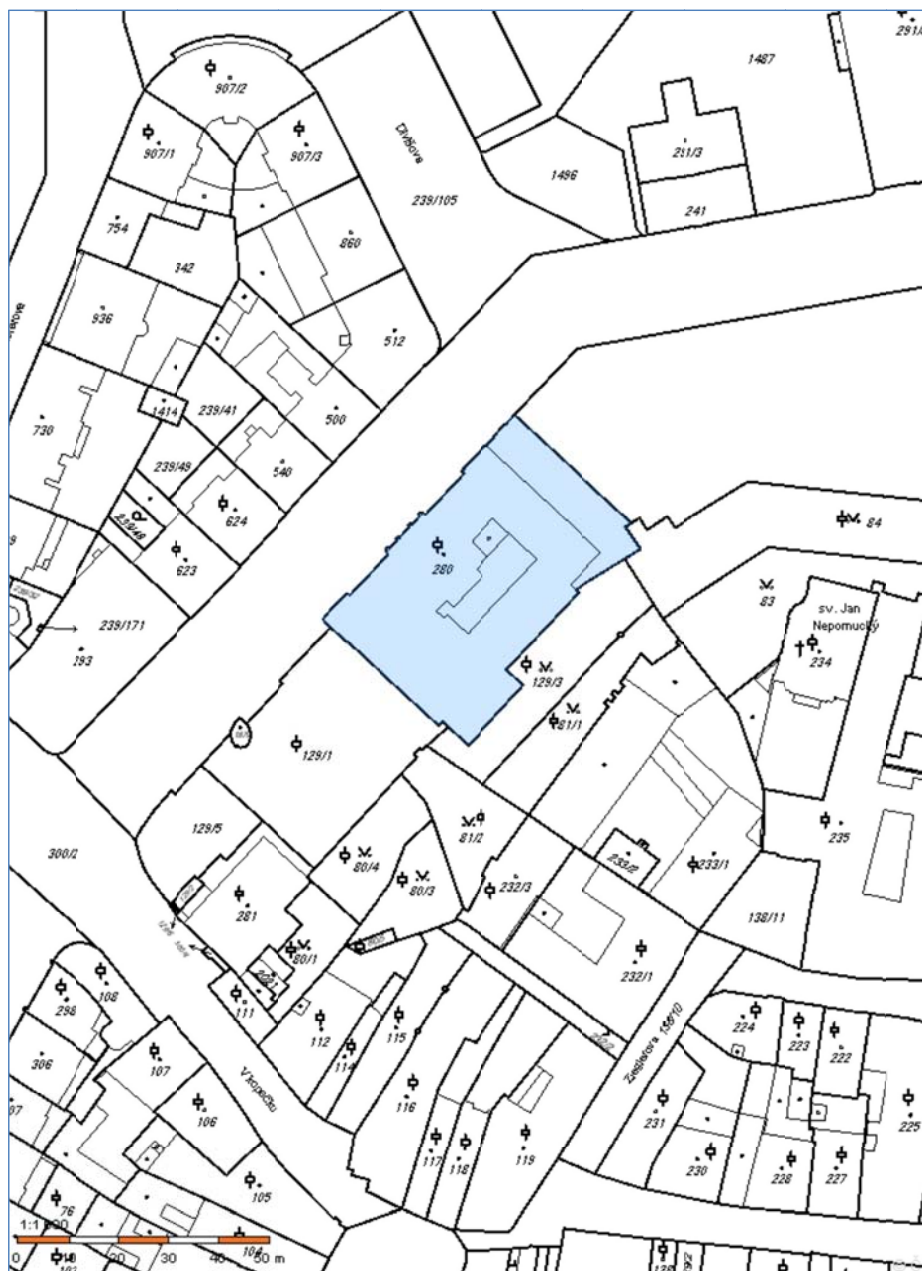
V19
Současný snímek katastrální mapy ČR, s vyznačením budovy Adalbertina, 1:1000 (ČÚZK)

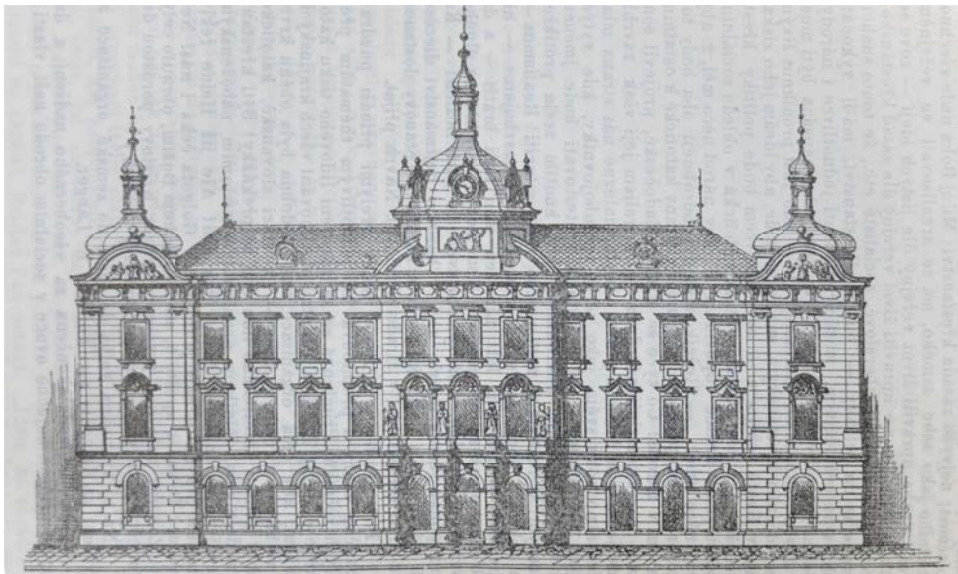
V22
Hlavní průčelí Adalbertina podle návrhu F. Hellmanna, 1897 (Zpráva o 1. sjezdu)

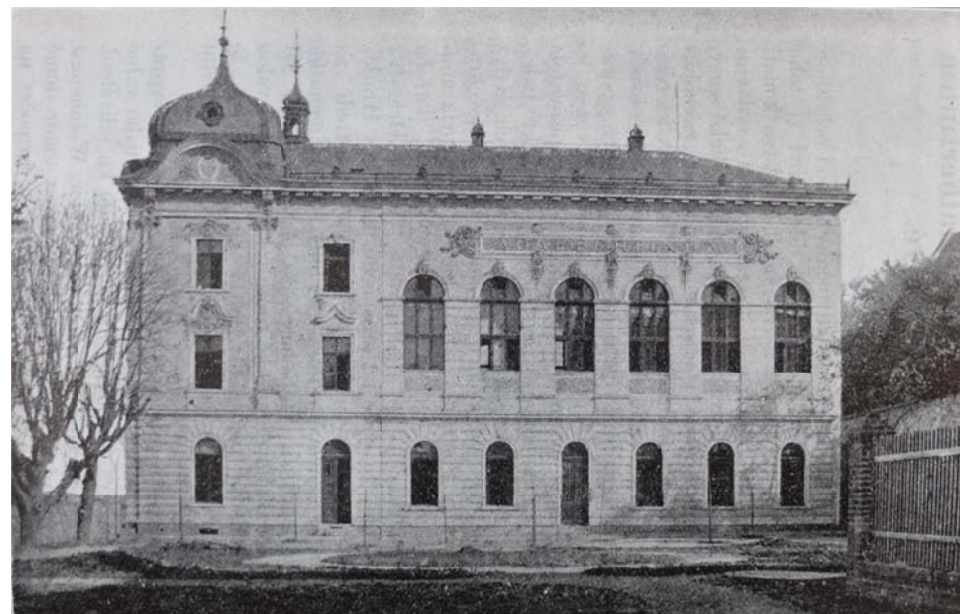
V23
Jihozápadní boční průčelí Adalbertina, 1897 (Zpráva o 1. sjezdu)

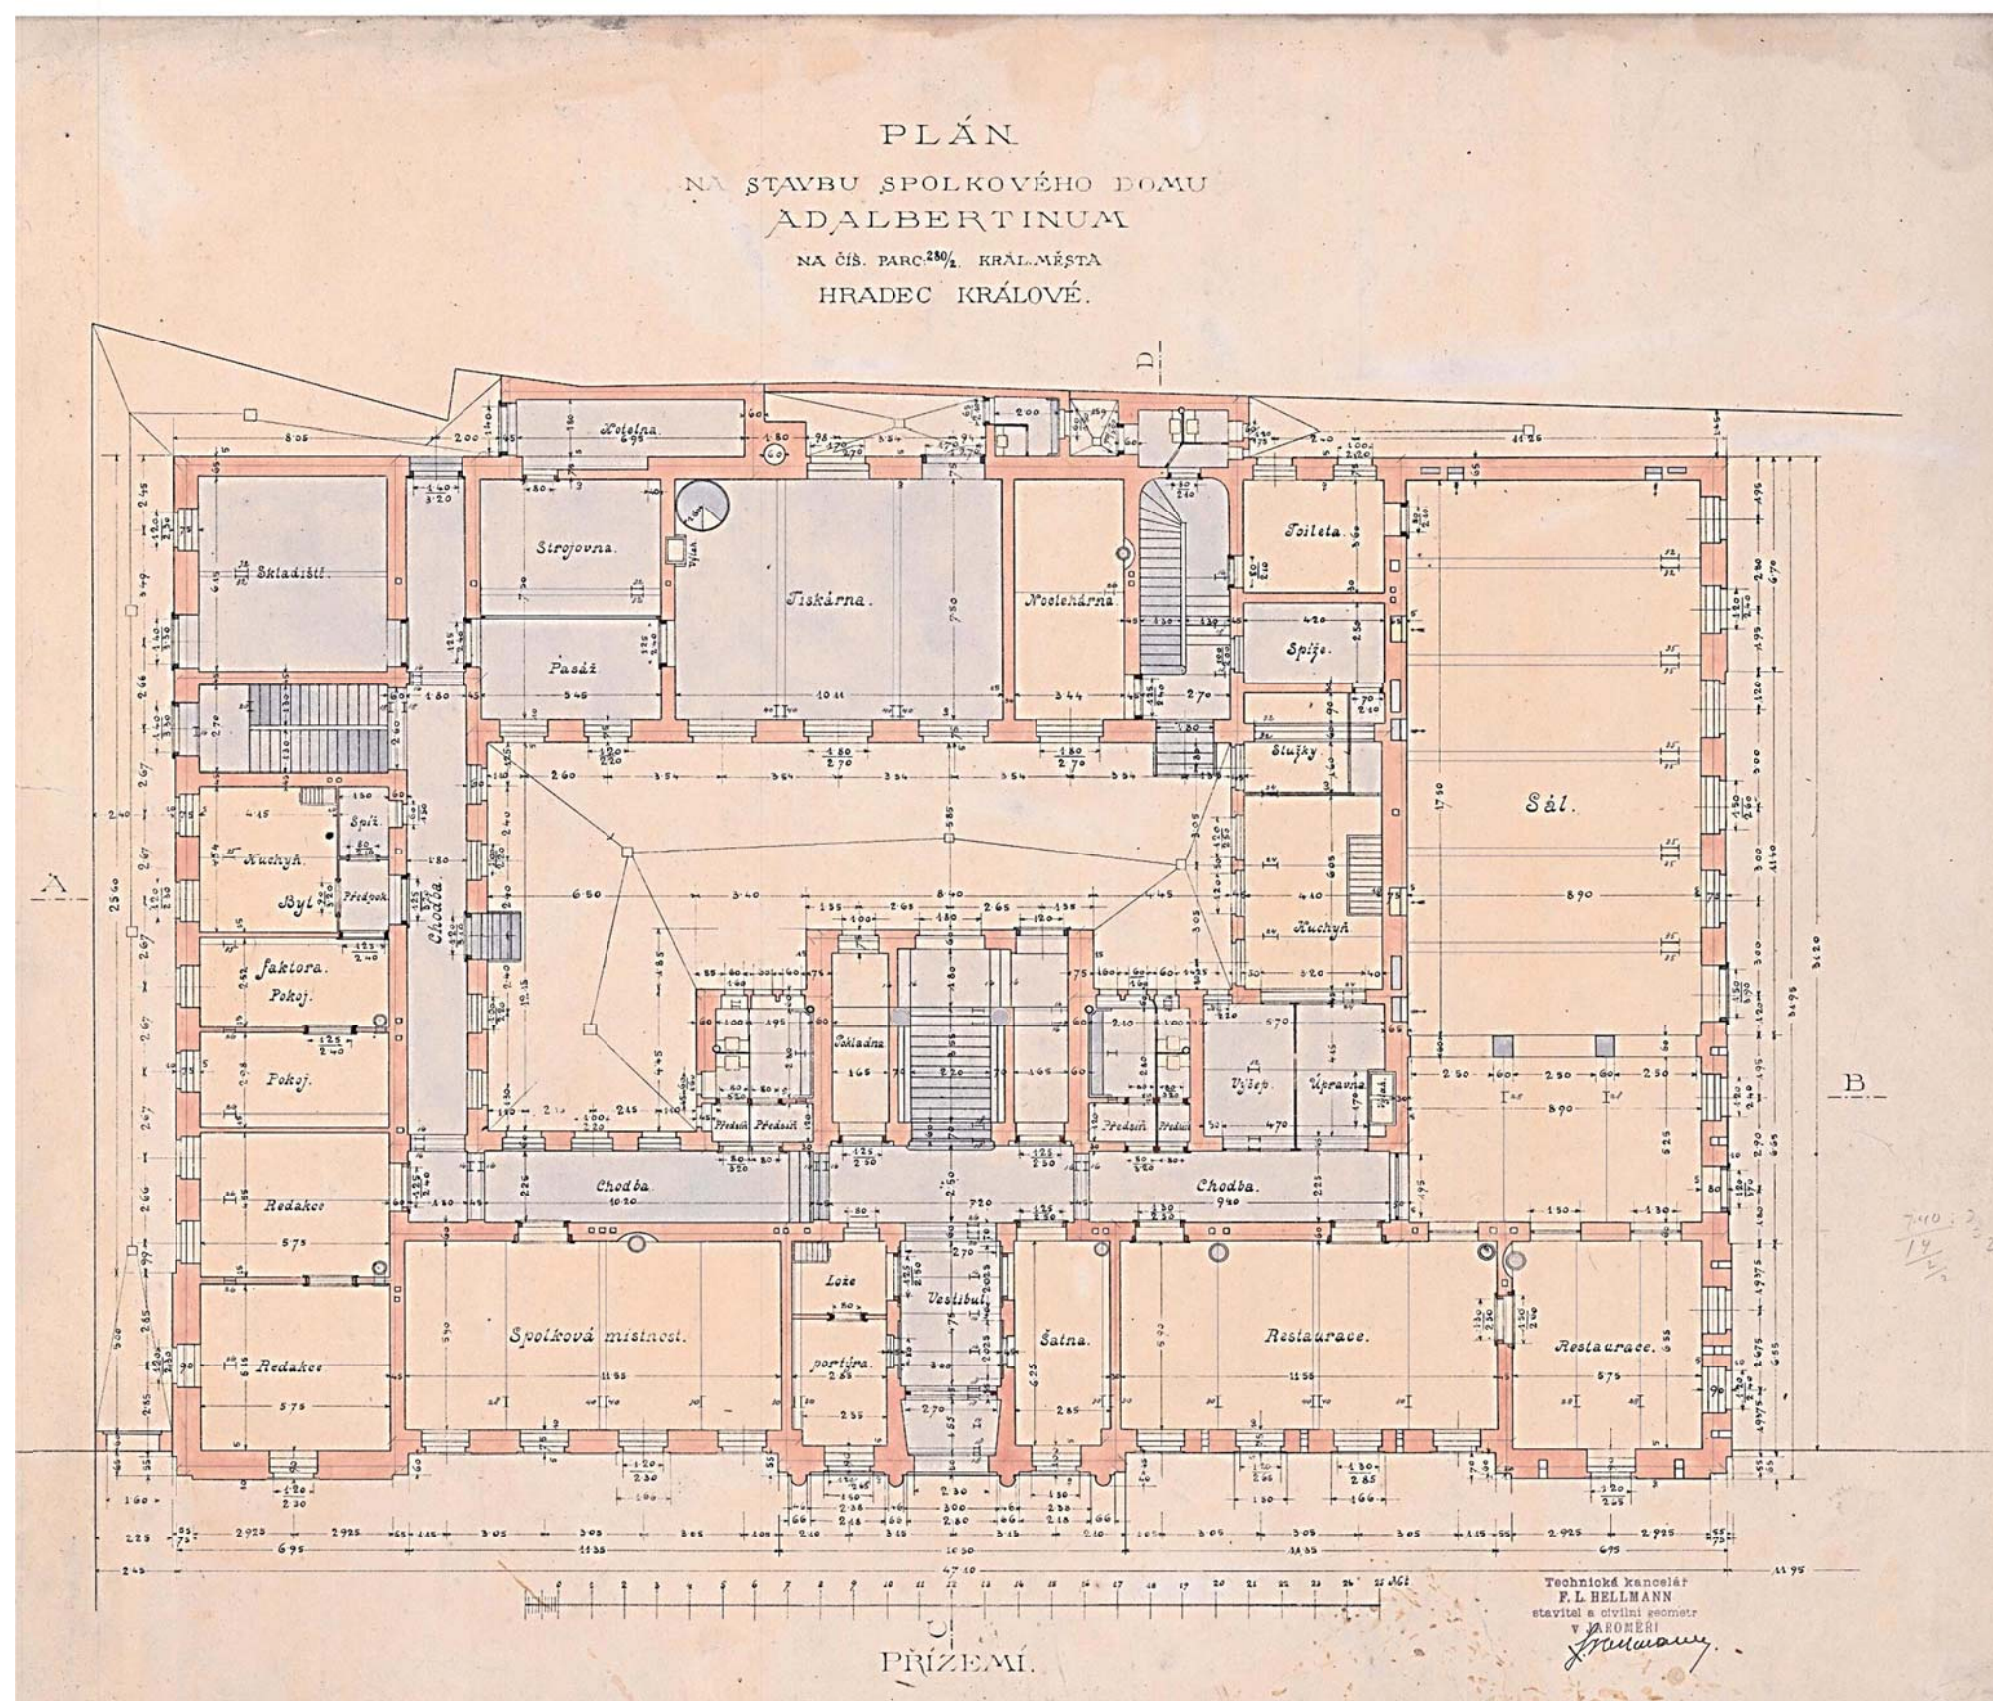
V36
Plán na stavbu Adalbertina – nerealizovaný variantní návrh, přízemí, Ing. František Hellmann, 1896 (MM Hradec Králové, stavební archiv)

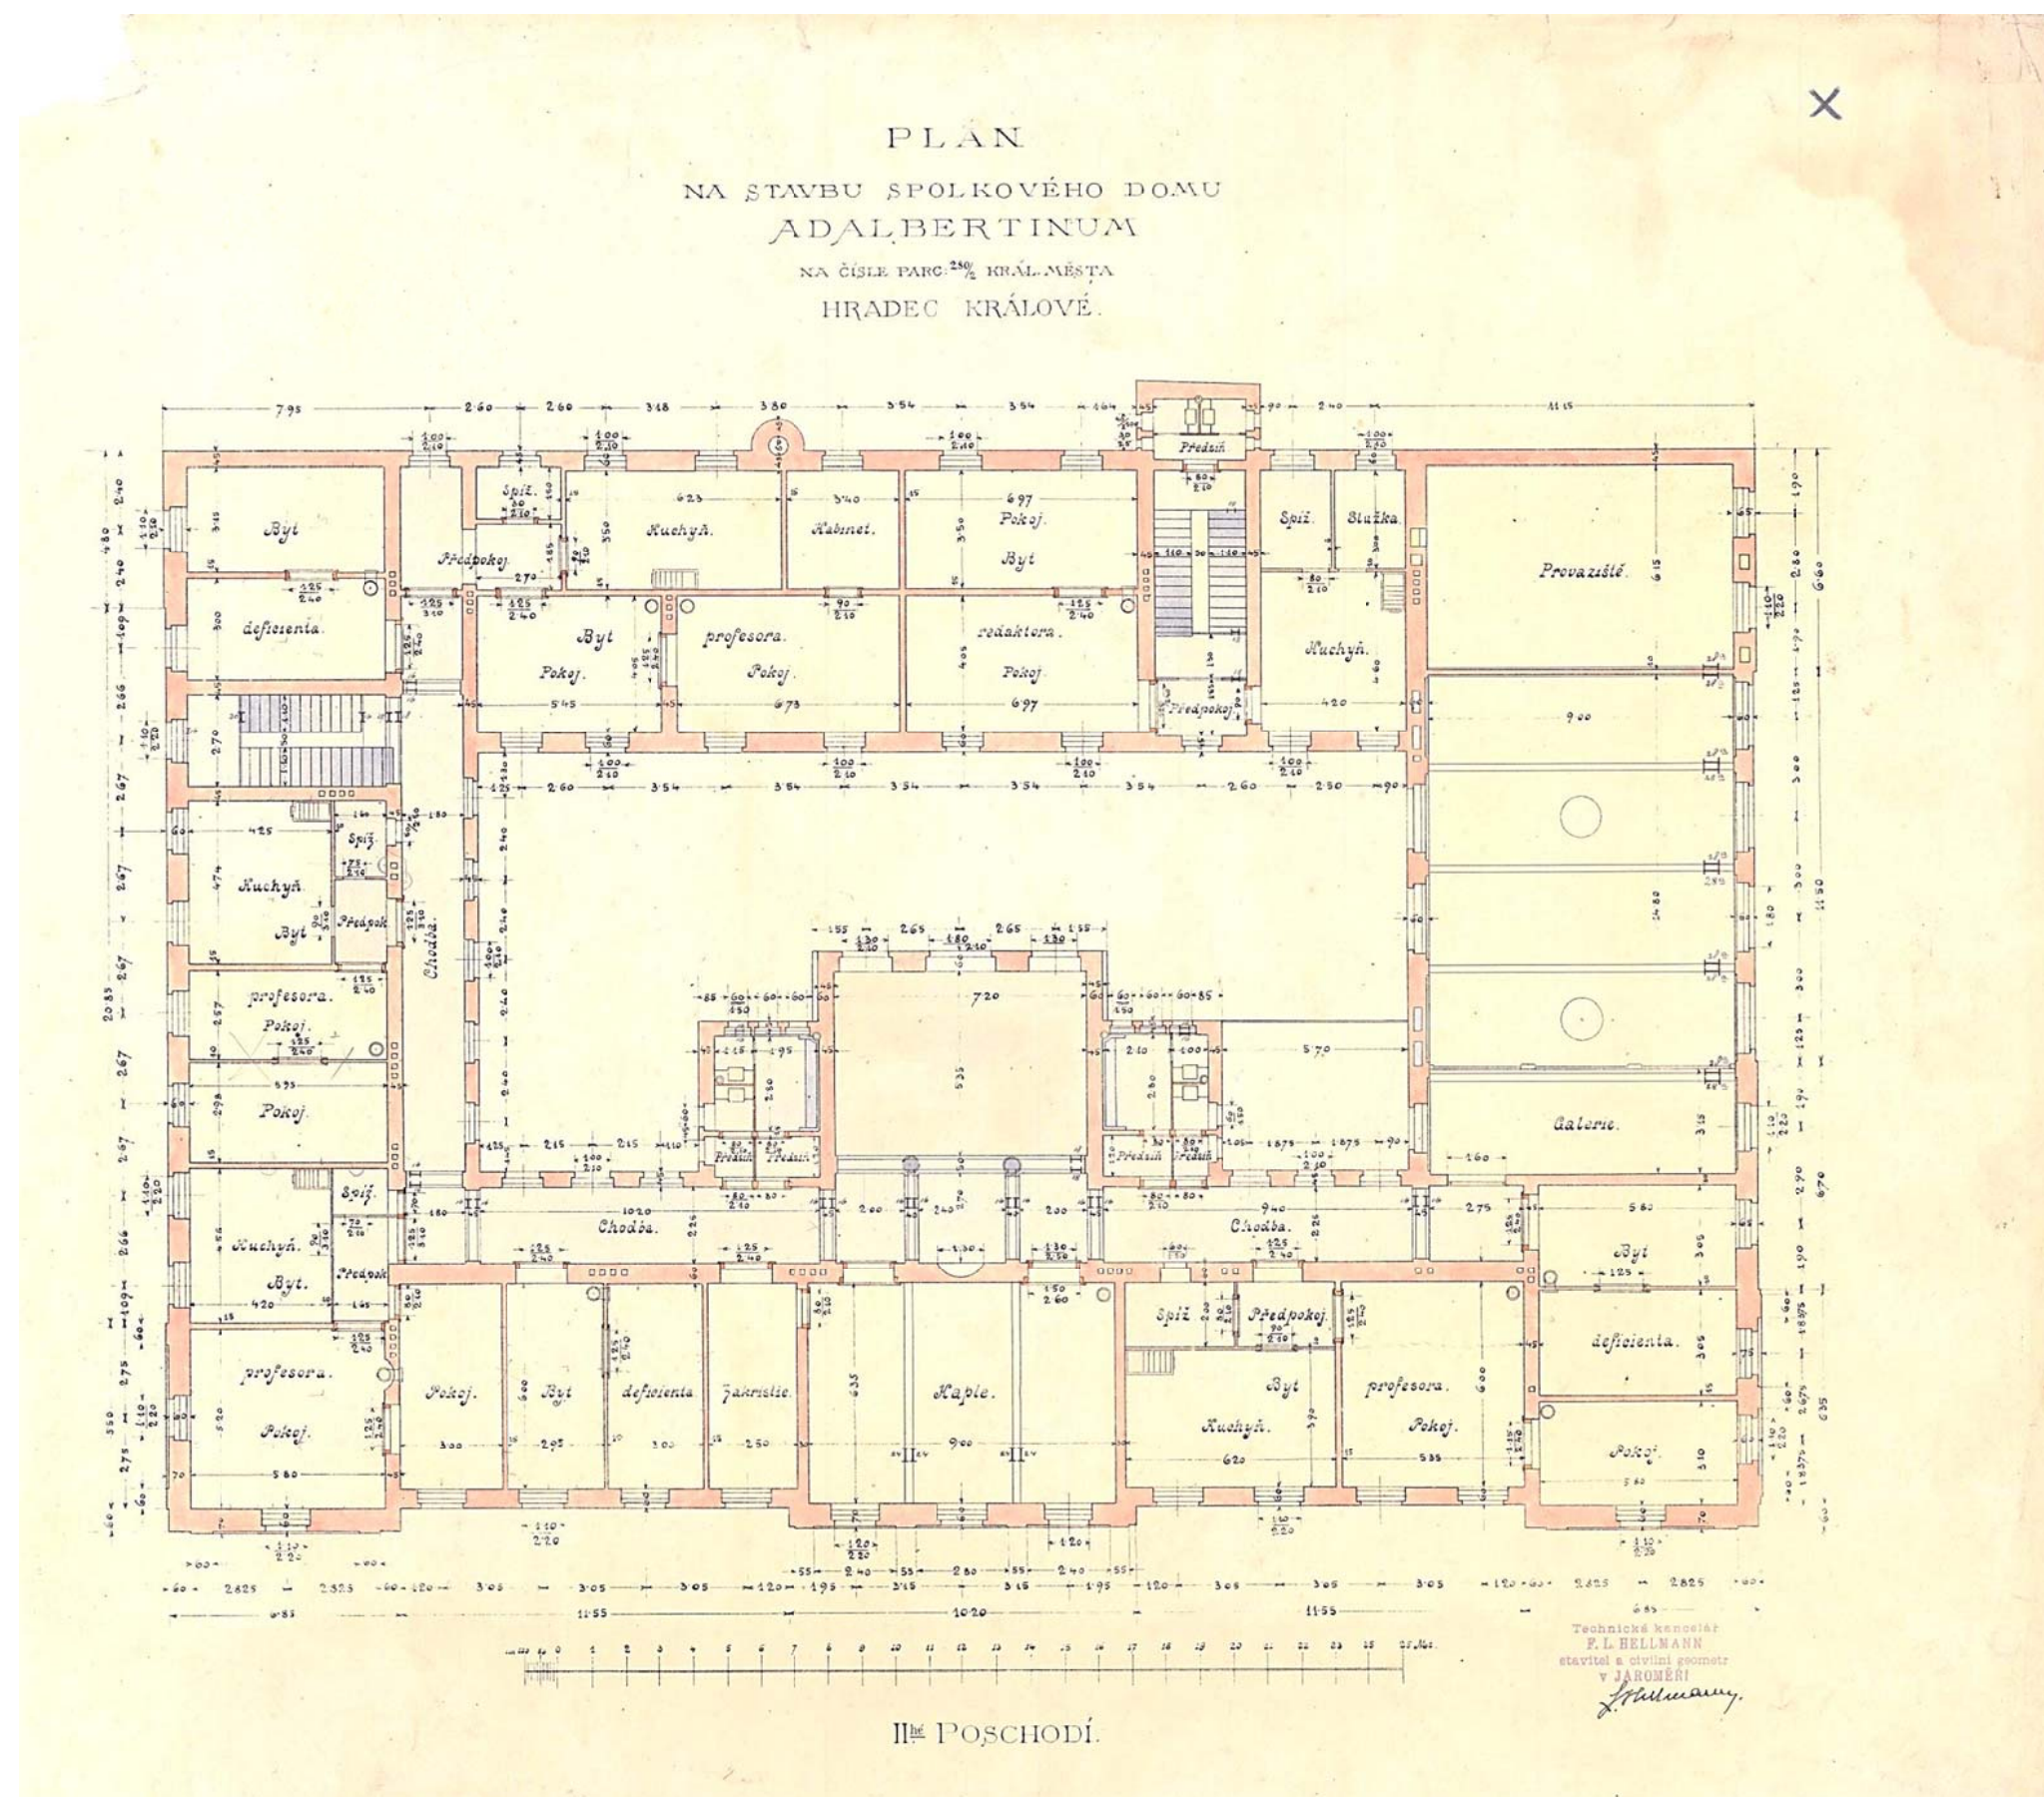
V38

Plán na stavbu Adalbertina – nerealizovaný variantní návrh, 2. patro, Ing. František Hellmann, 1896 (MM Hradec Králové, stavební archiv)

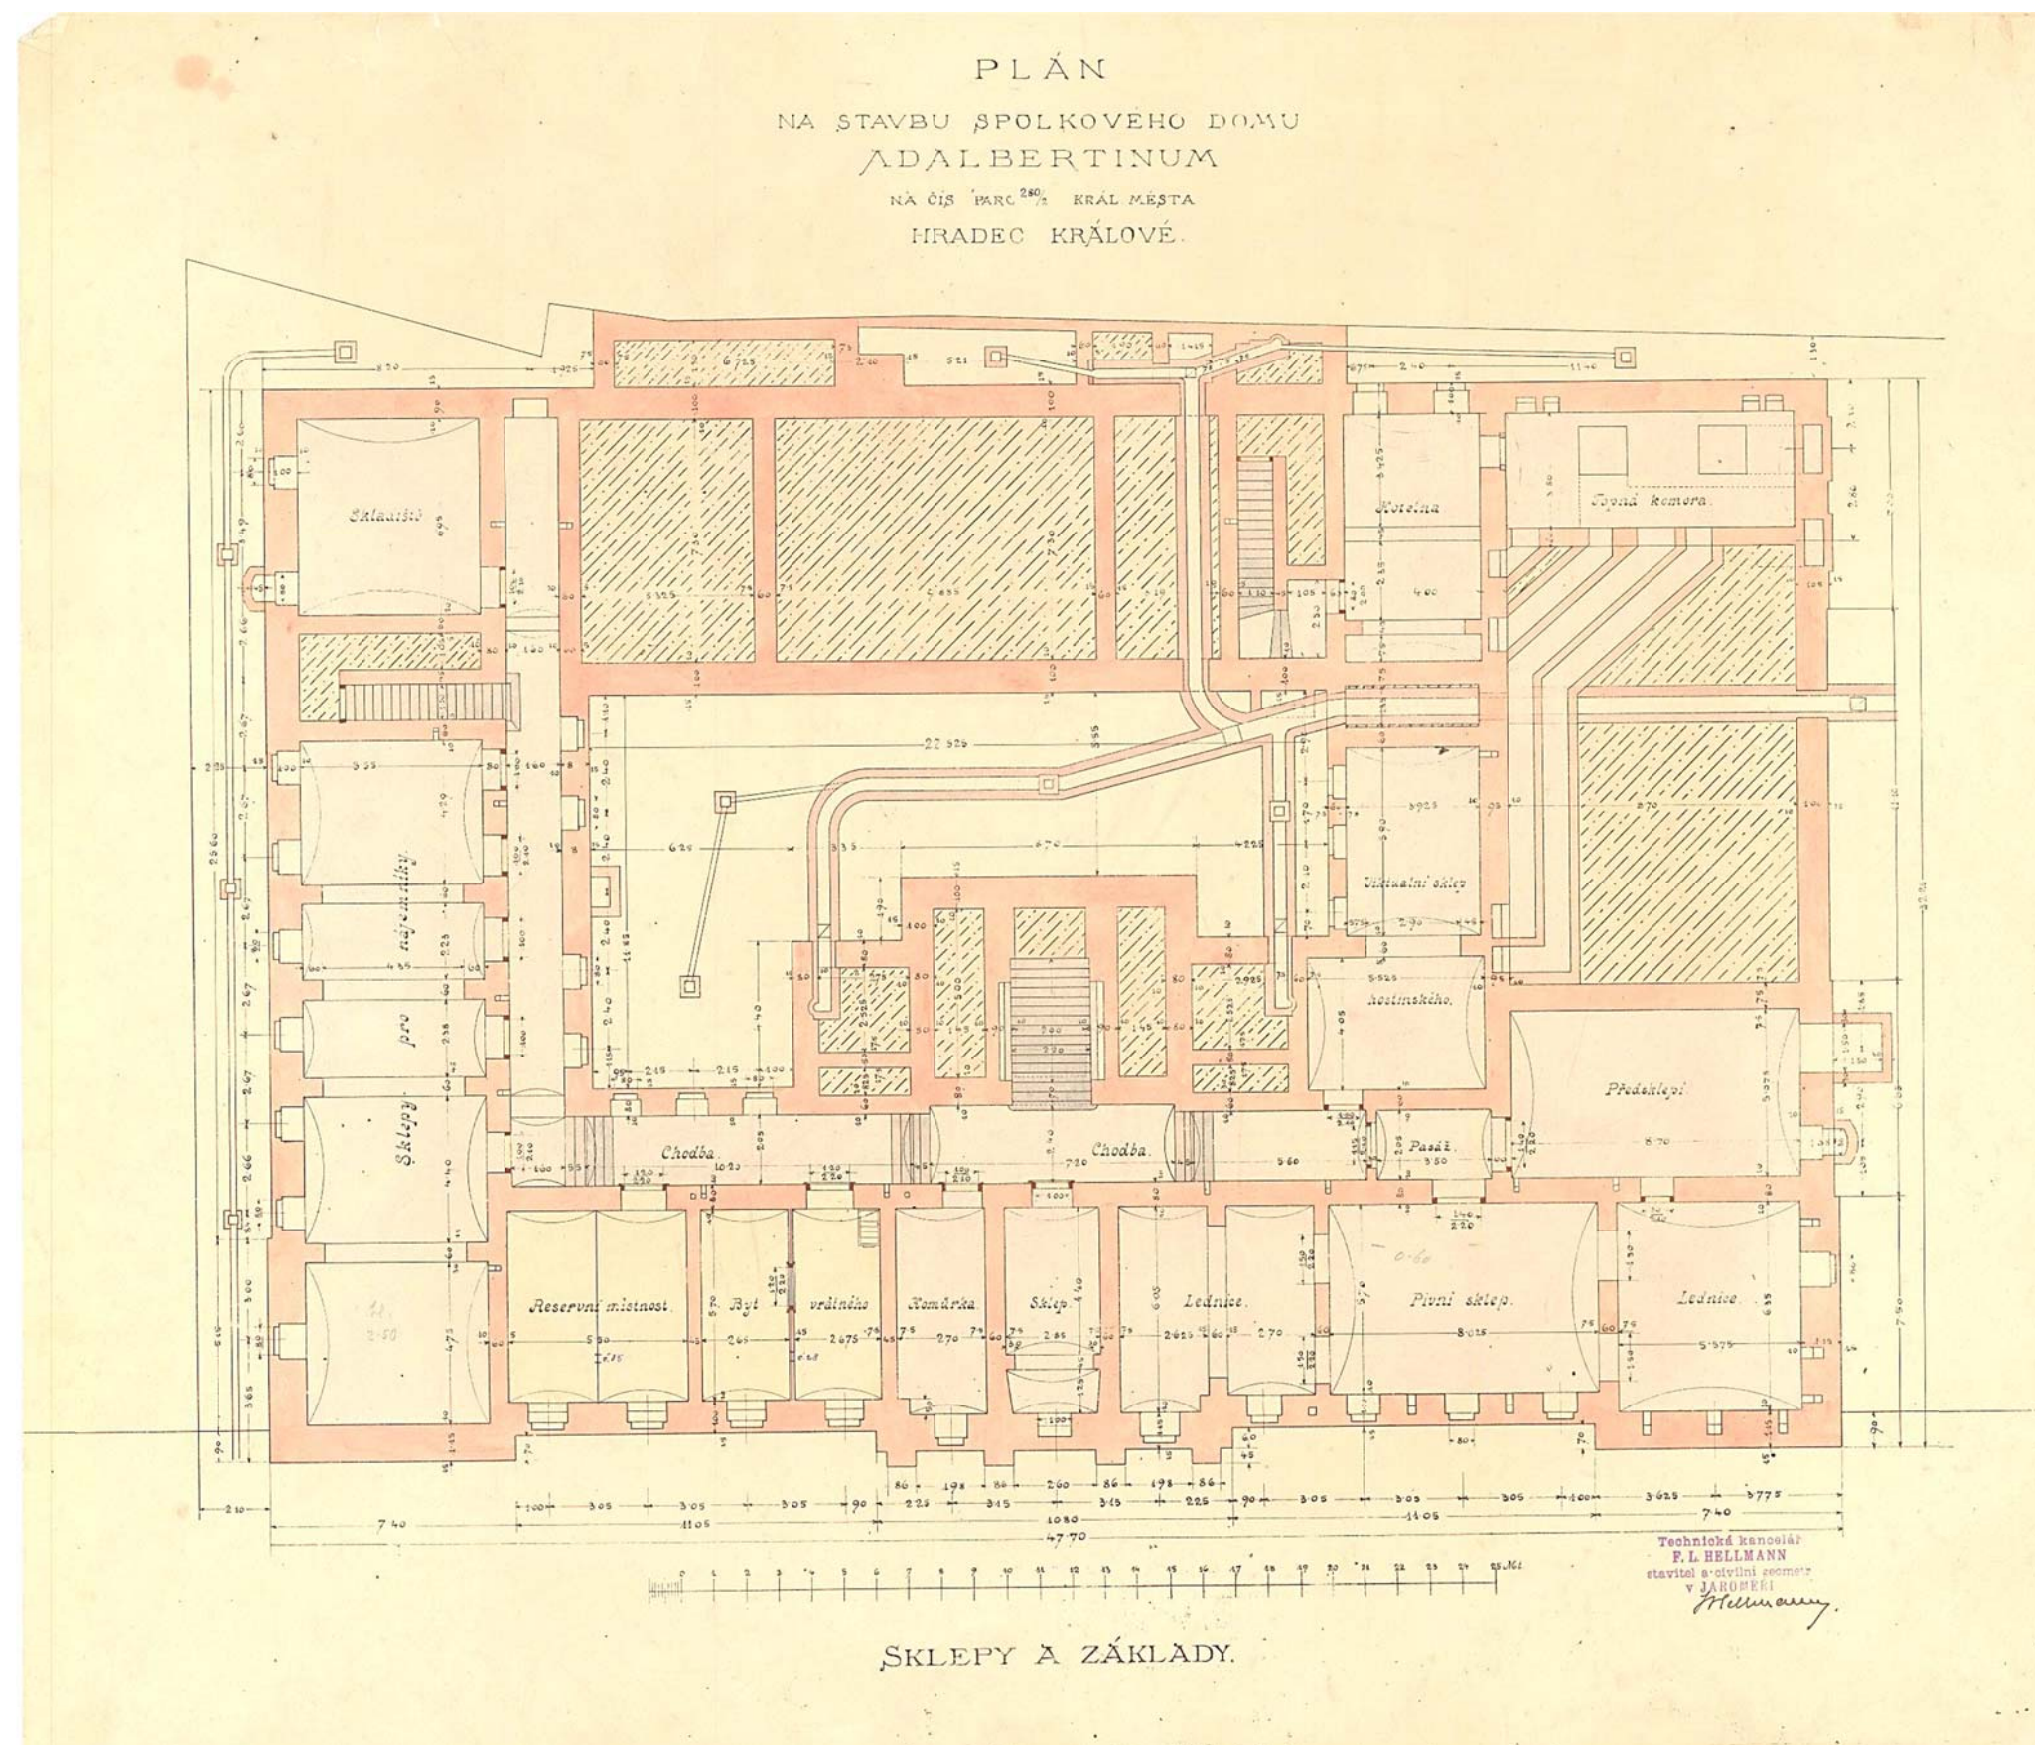
V39

Plán na stavbu Adalbertina – nerealizovaný variantní návrh, sklepy a základy, Ing. František Hellmann, 1896 (MM Hradec Králové, stavební archiv)

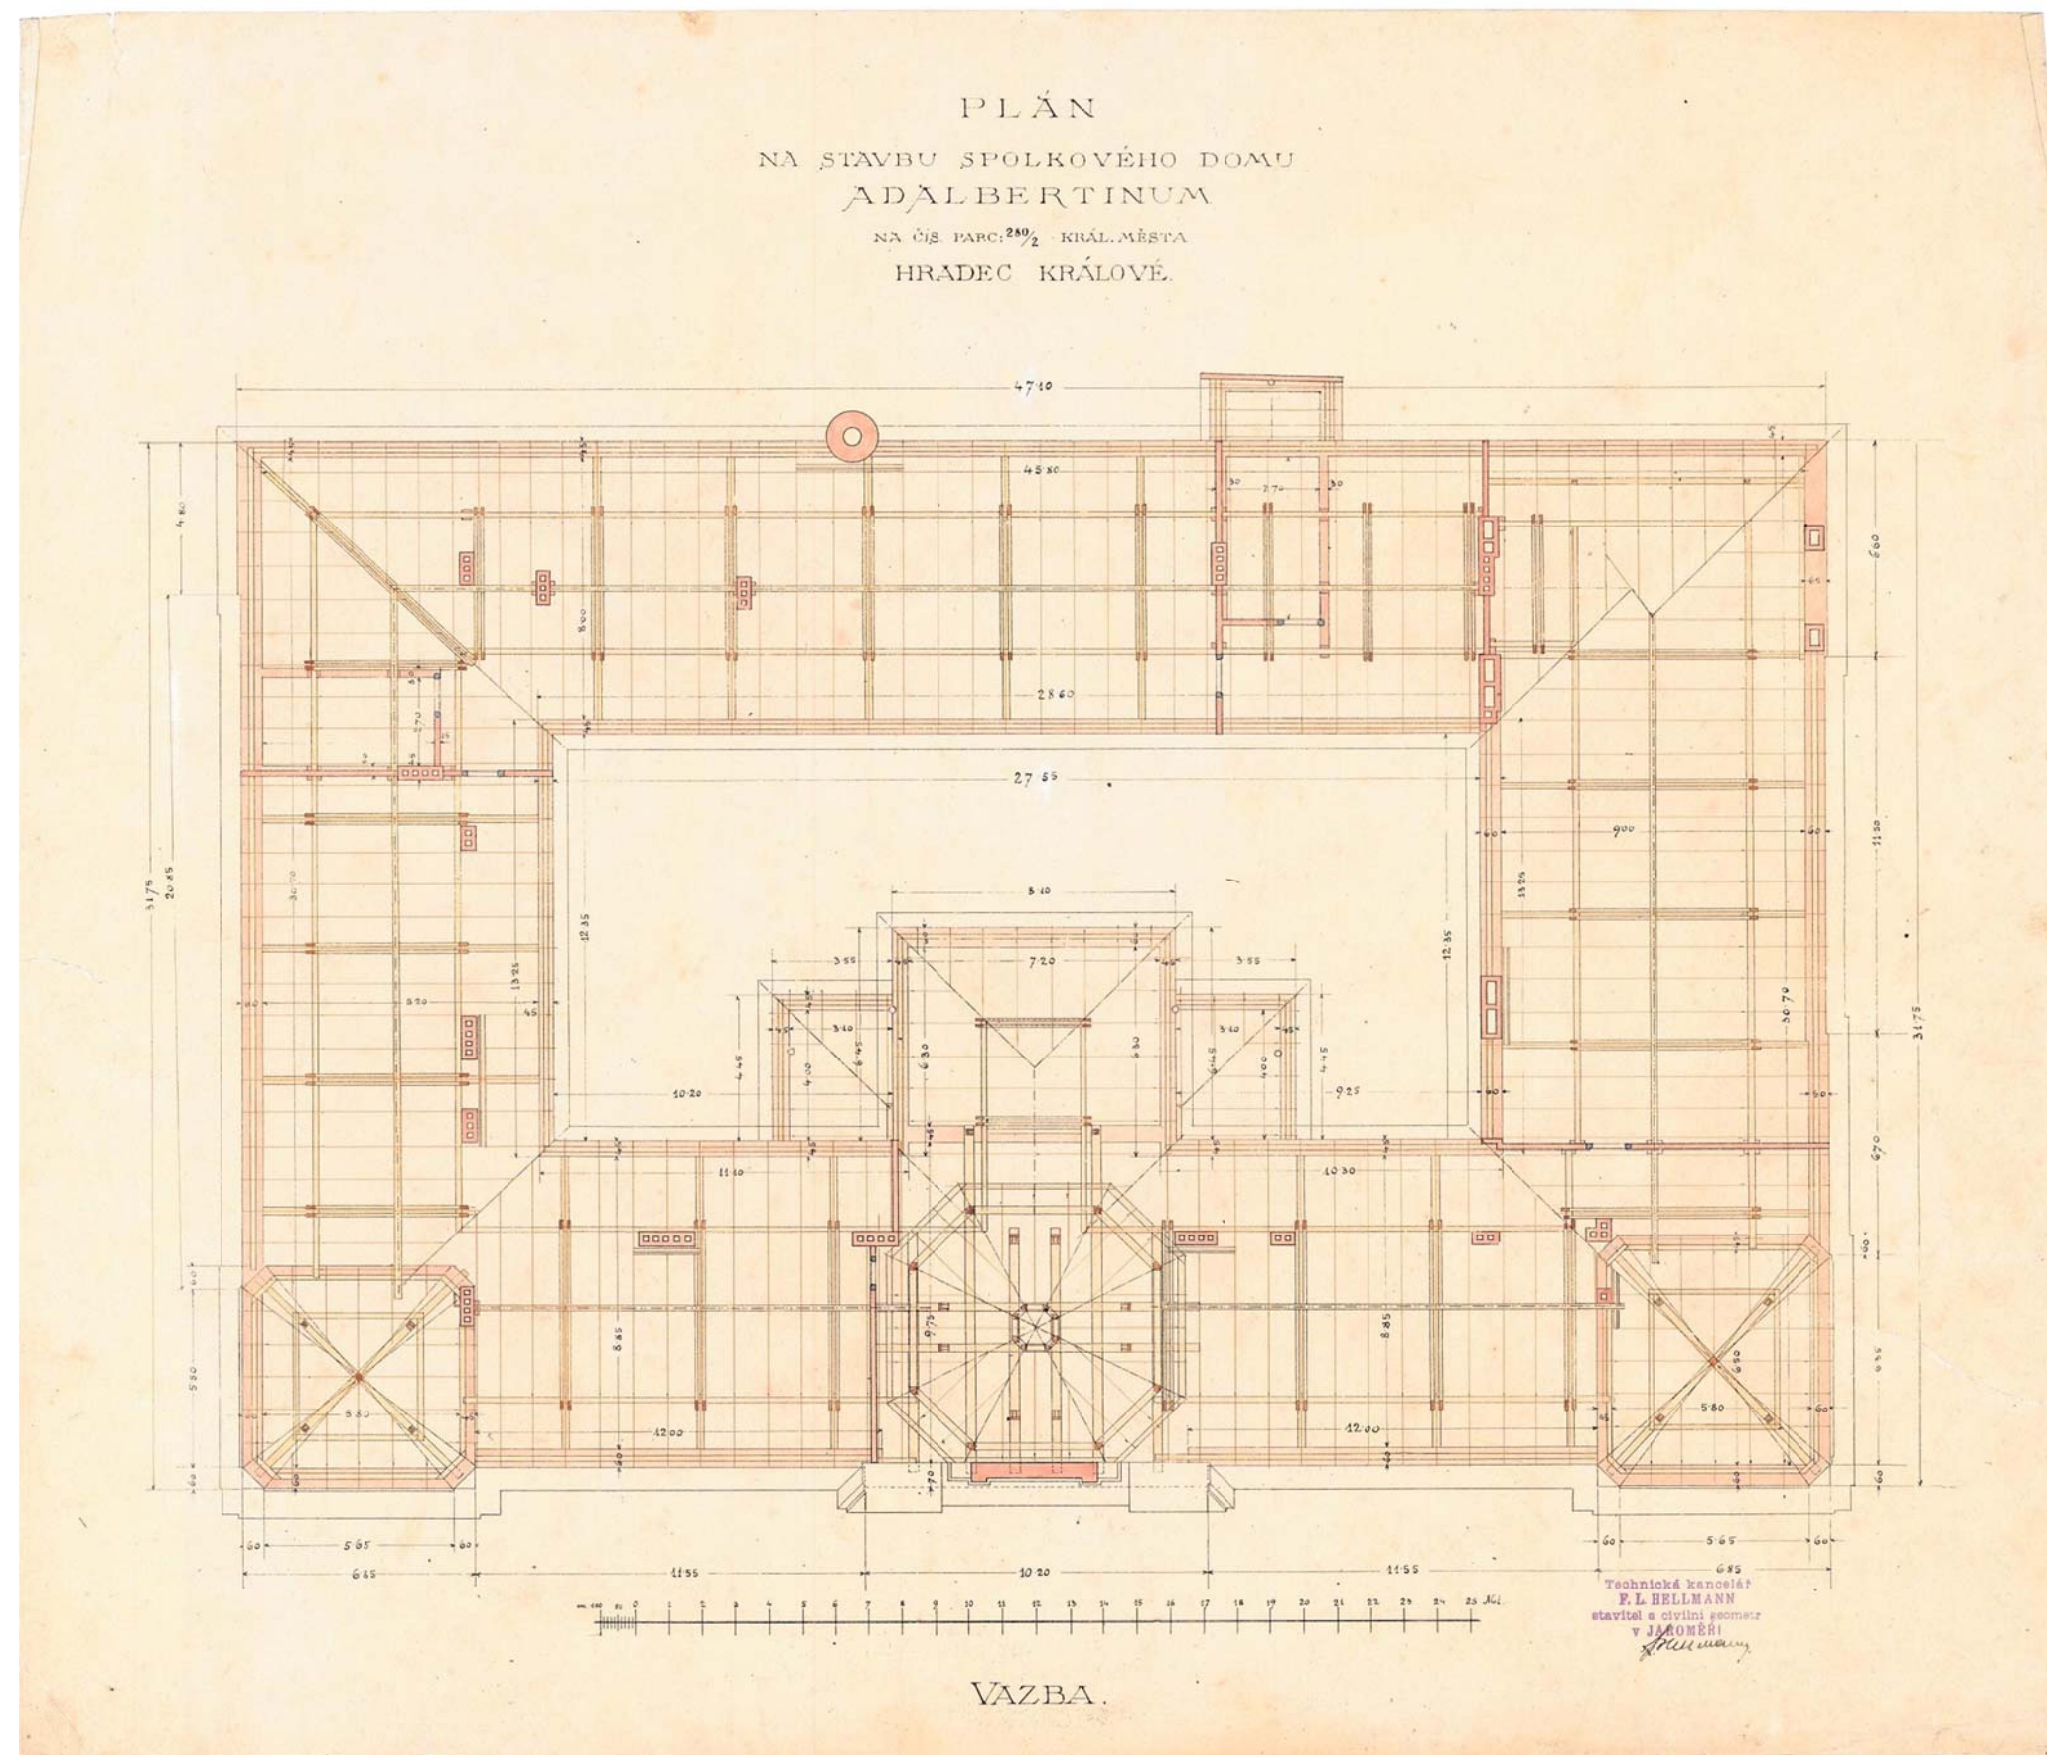
V40

Plán na stavbu Adalbertina – nerealizovaný variantní návrh, krov, Ing. František Hellmann, 1896 (MM Hradec Králové, stavební archiv)

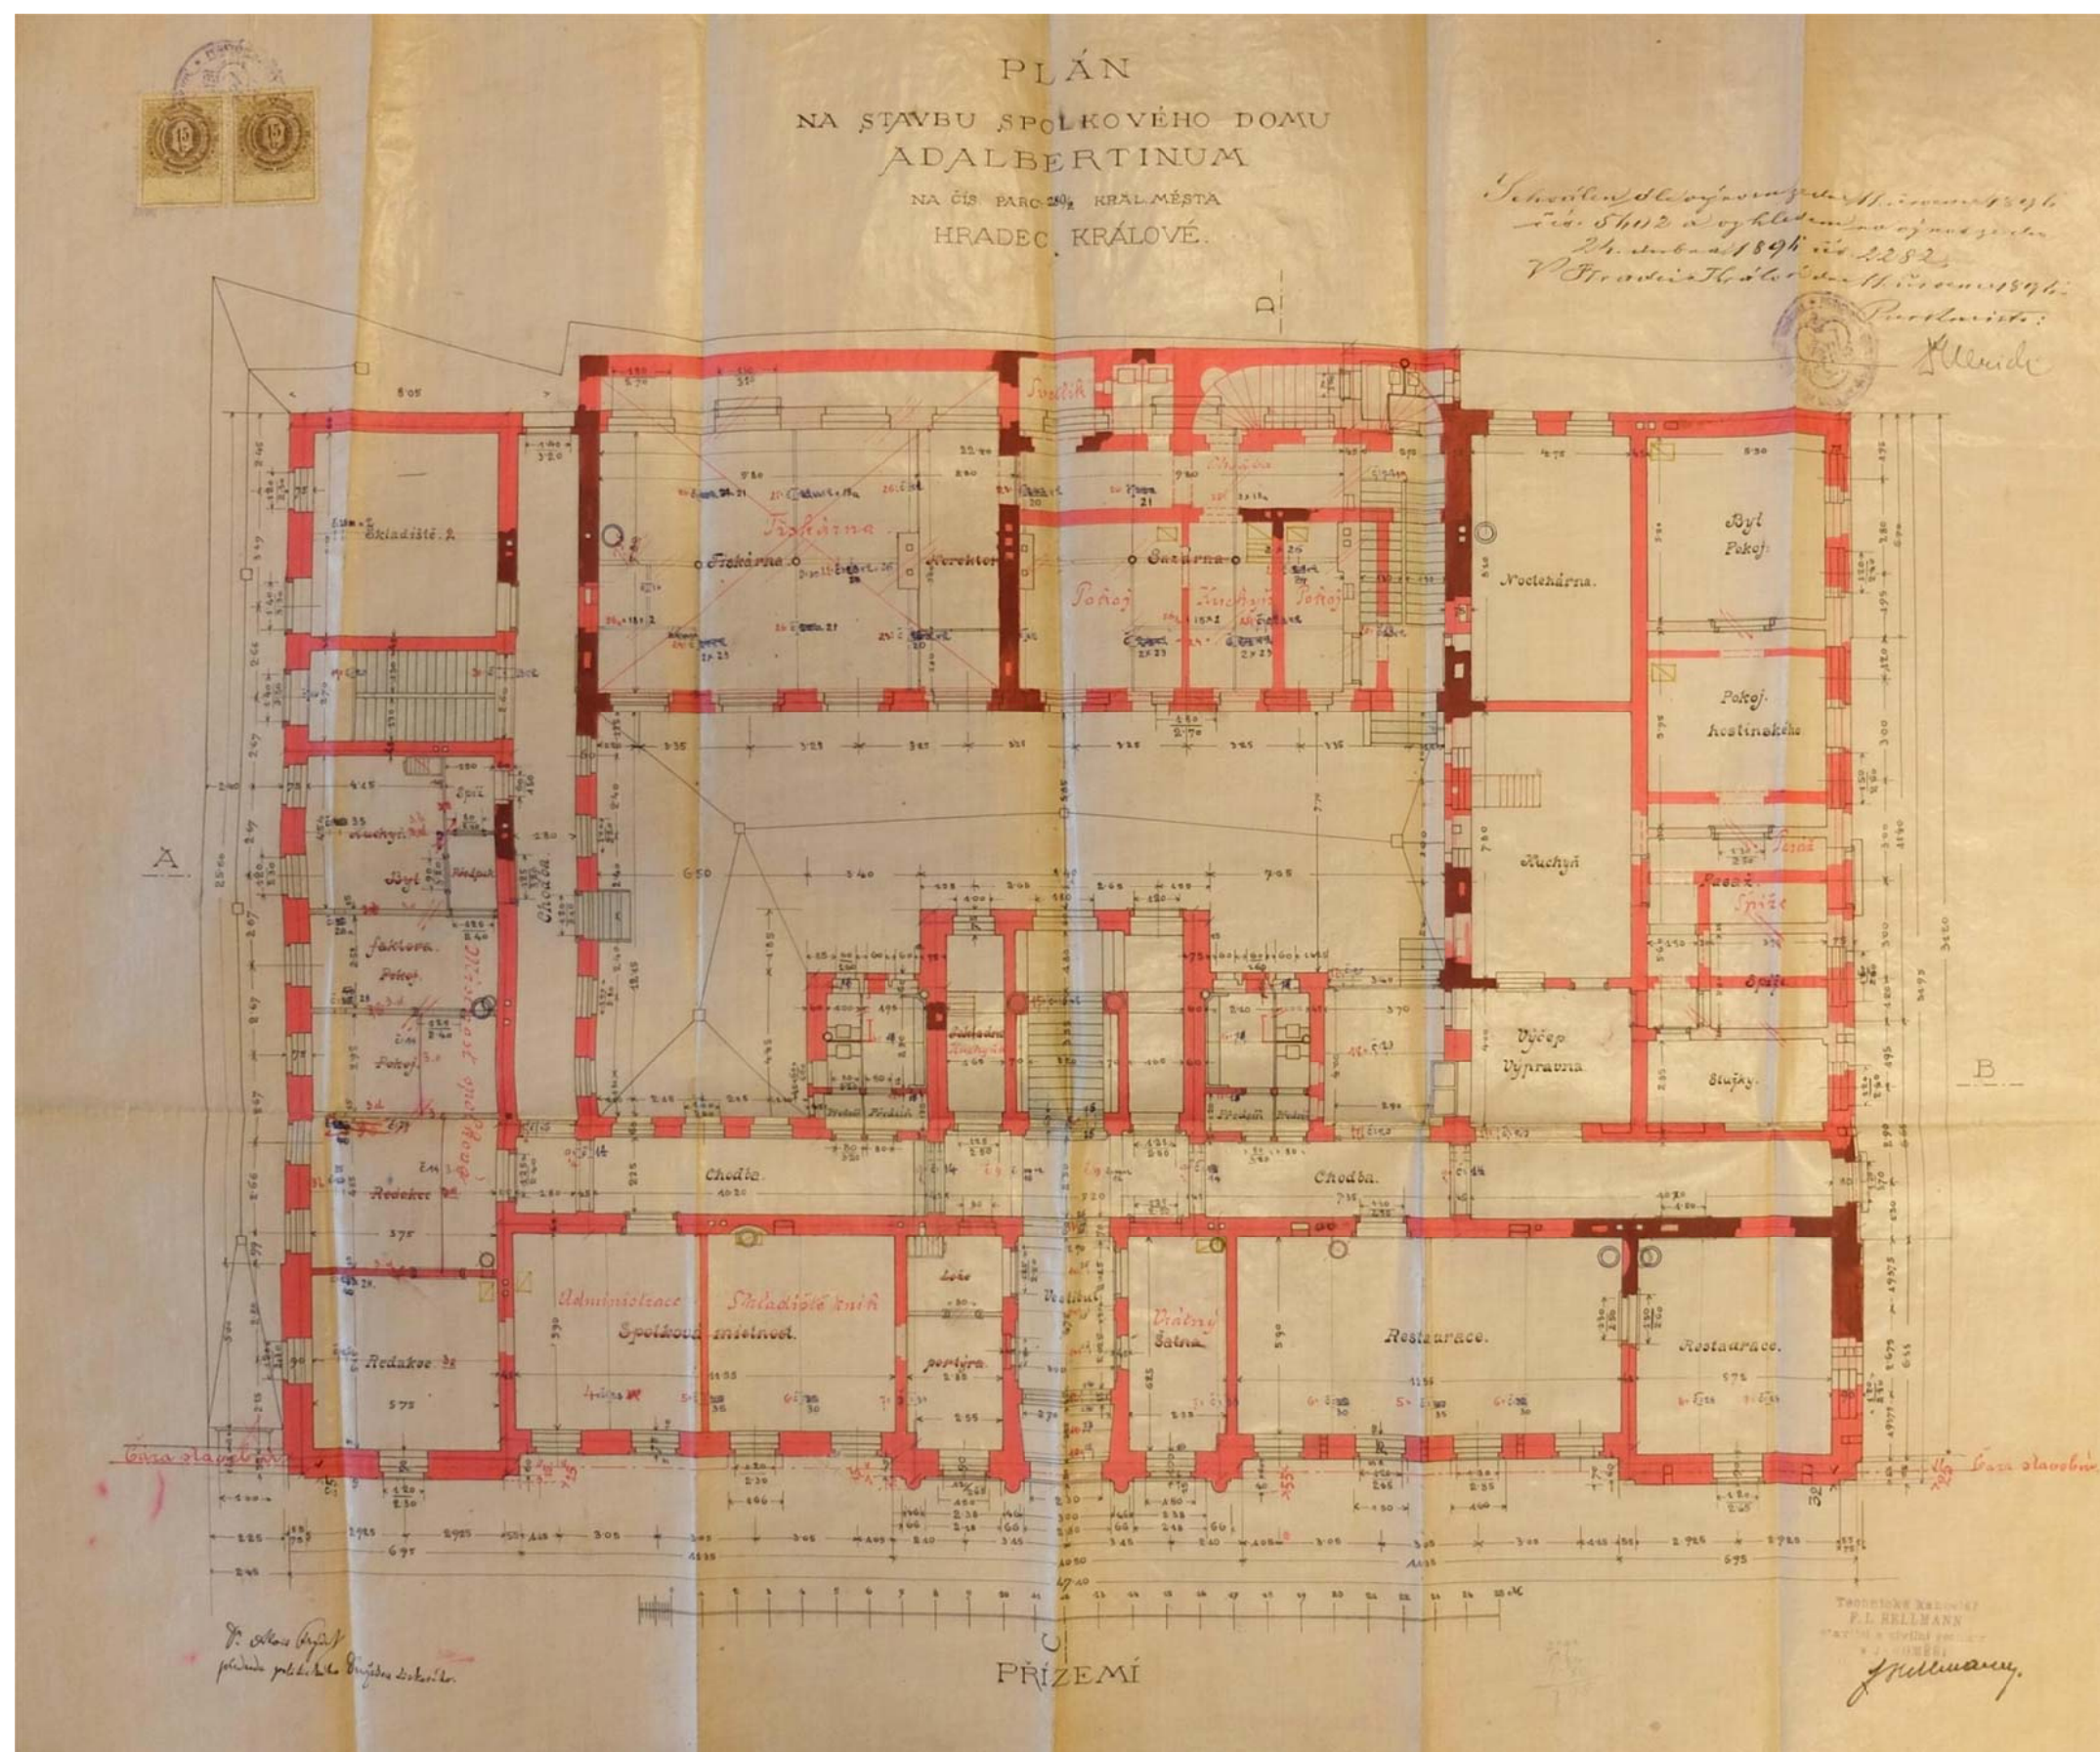
V41

Plán na stavbu Adalbertina – realizovaný variantní návrh, přízemí, Ing. František Hellmann, 1896 (MM Hradec Králové, stavební archiv)
