ADALBERTINUM

STAVEBNĚ HISTORICKÝ PRŮZKUM

V L A S T I M I L K R Č M Á Ř R O M A N A R O S O V Á E V A K R Č M Á Ř O V Á
2 0 1 6

Akce
SPOLEČENSKÝ DŮM ADALBERTINUM Stavebně historický průzkum
Objednatel
STATUTÁRNÍ MĚSTO HRADEC KRÁLOVÉ Československé armády 408/51, 502 00 Hradec Králové
Zastoupení
MUDr. Zdeněk Fink, primátor města Ing. Valentýn Avramov a Jana Sedlářová ve věcech technických
Zhotovitel
ARCHITEKTI KRČMÁŘOVI Tyršova 1761/14, 702 00 Ostrava eavkrmarovi@volny.cz , +420 602 322 562
Autoři průzkumu
Akad. arch. Vlastimil Krčmář Akad. arch. Eva Krčmářová Mgr. Romana Rosová Mgr. Martin Strakoš, odborná spolupráce
Autor kresebné dokumentace
Akad. arch. Vlastimil Krčmář
Identifikace objektu
ADALBERTINUM SPOLEČENSKÝ DŮM ČR, kraj Královéhradecký, obec Hradec Králové katastrální území Hradec Králové, parc. č. 280 st, ulice Československé armády č. p. 300/51, Hradec Králové 502 00
Vlastnické právo
Statutární město Hradec Králové
Památková ochrana
nemovitá kulturní památka rejstříkové číslo Ústředního seznamu nemovitých kulturních památek ČR (ÚSKP) 3451/8-4703 území Městské památkové rezervace, rejstříkové číslo ÚSKP 1010

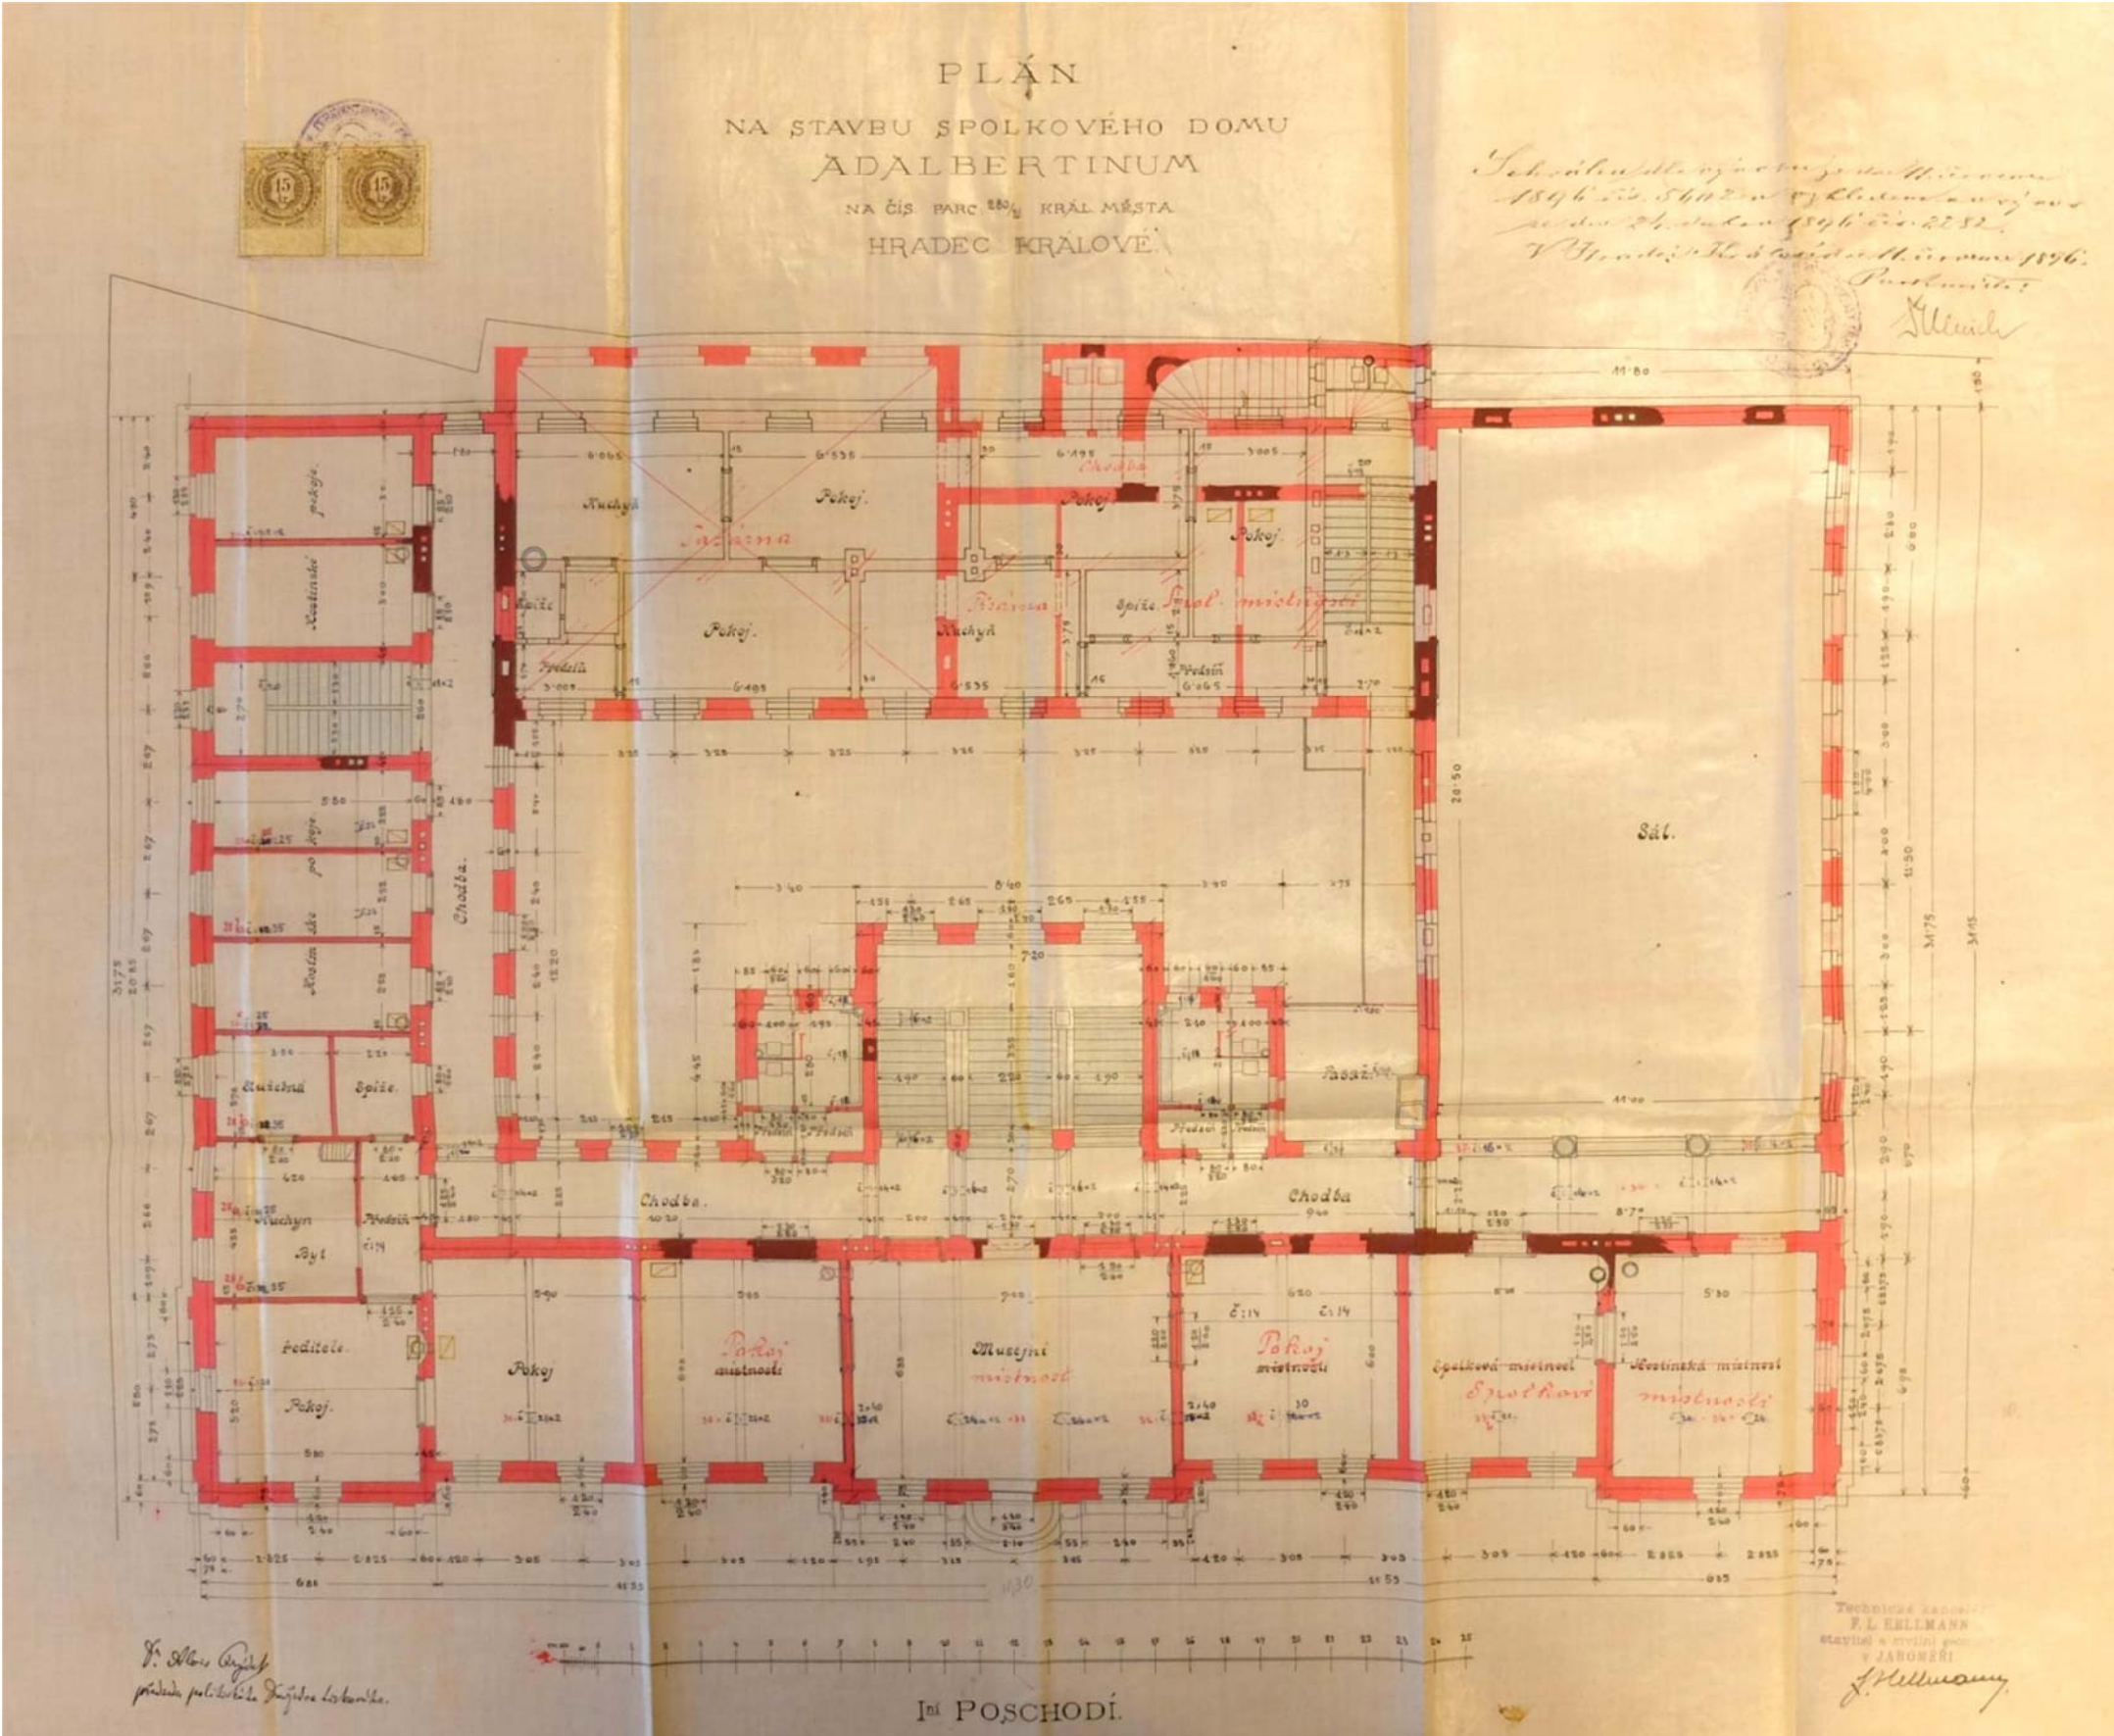
V41

Plán na stavbu Adalbertina – realizovaný variantní návrh, přízemí, Ing. František Hellmann, 1896 (MM Hradec Králové, stavební archiv)

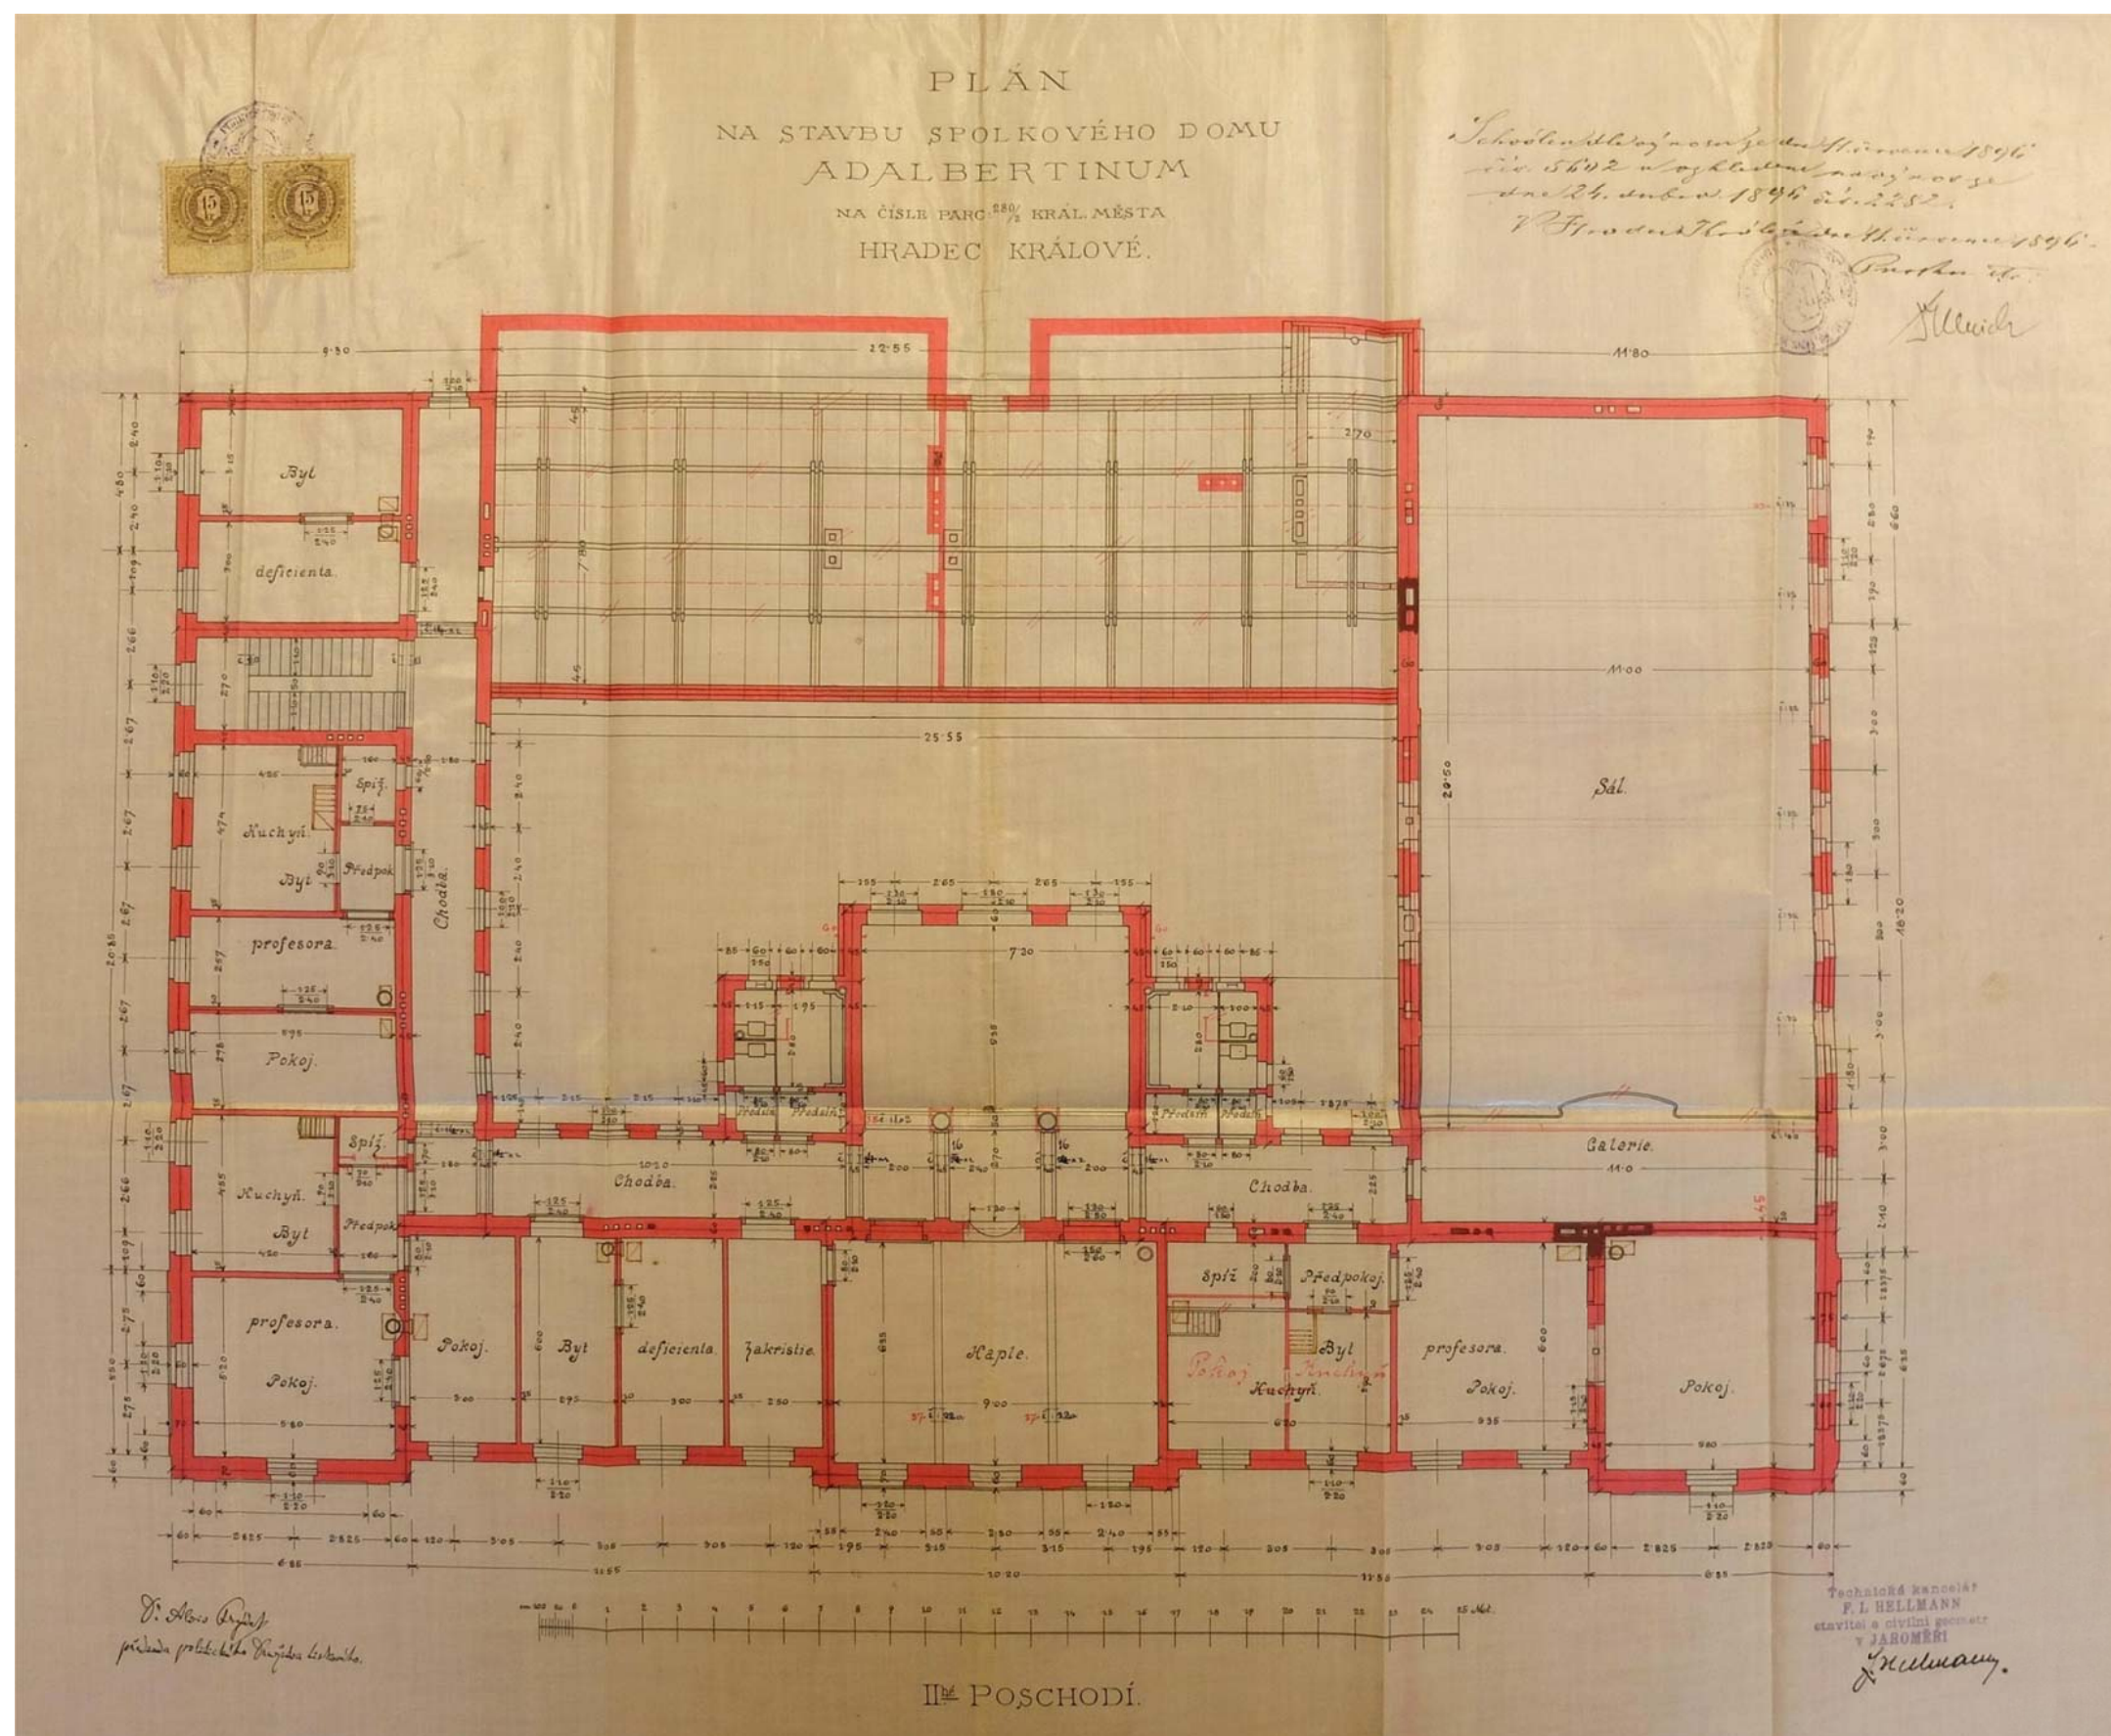
V43

Plán na stavbu Adalbertina – realizovaný variantní návrh, 2. patro, Ing. František Hellmann, 1896 (MM Hradec Králové, stavební archiv)

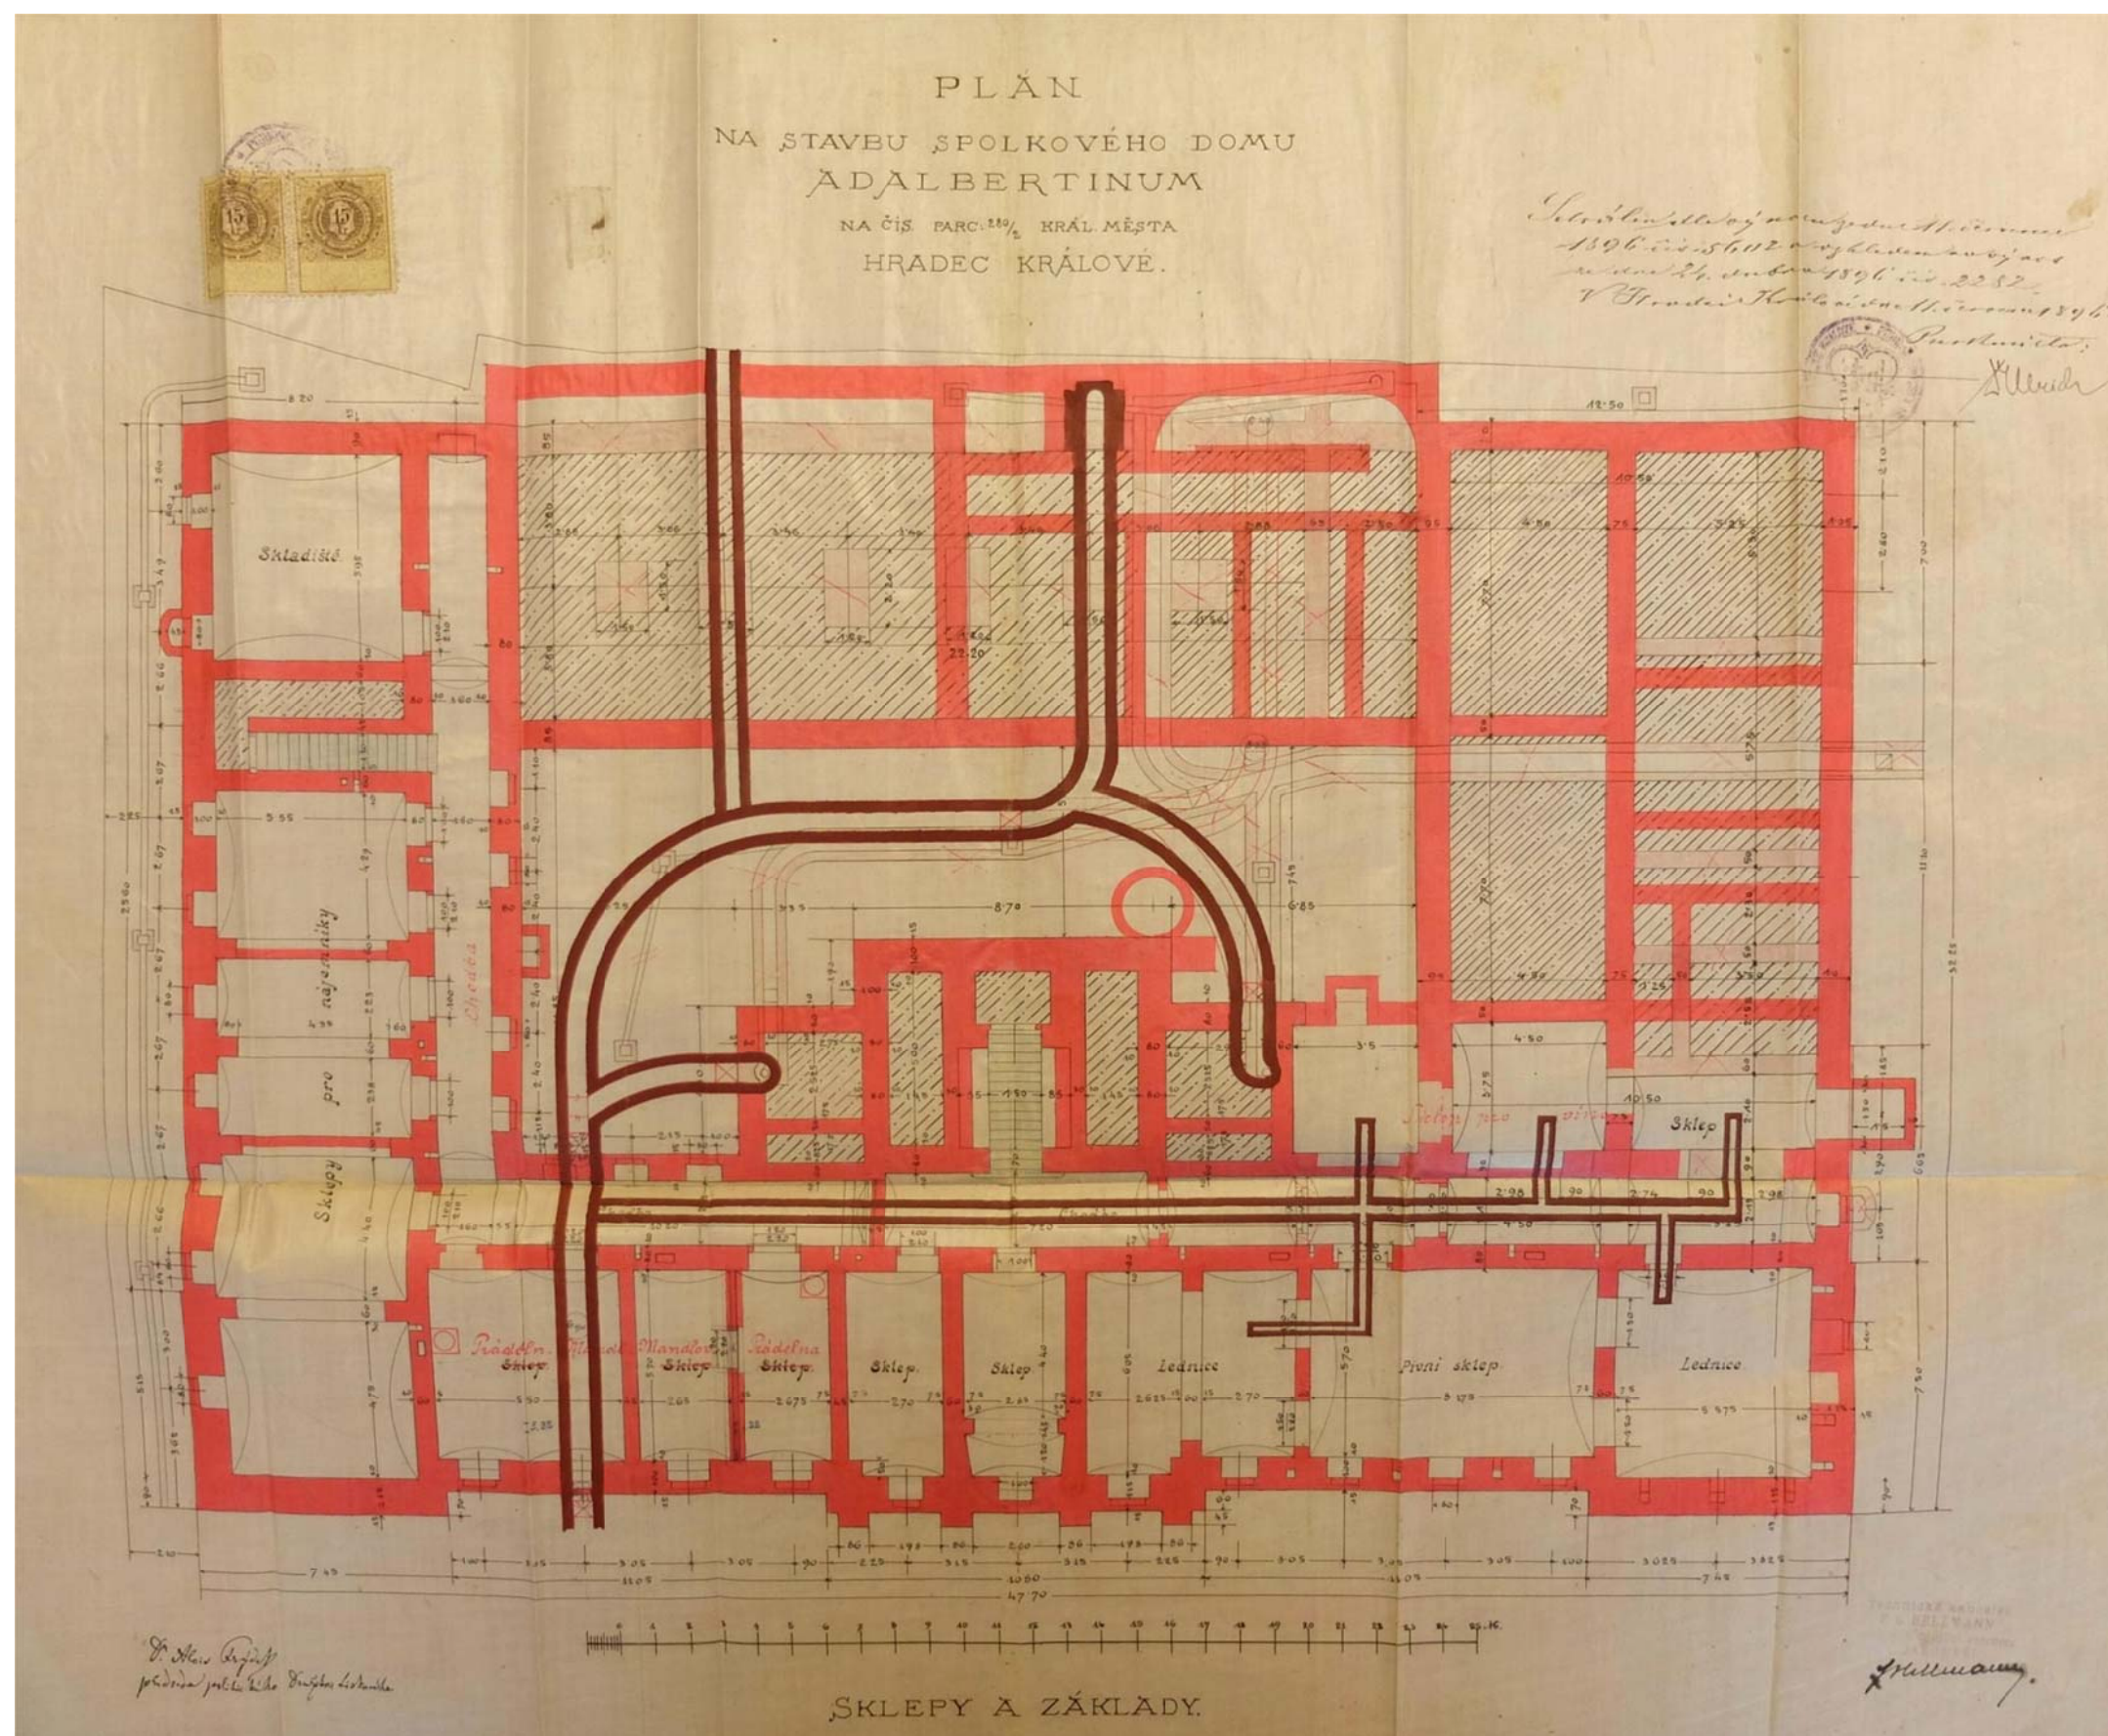
V44
Plán na stavbu Adalbertina – realizovaný variantní návrh, sklepy a základy, Ing. František Hellmann, 1896 (MM Hradec Králové, stavební archiv)

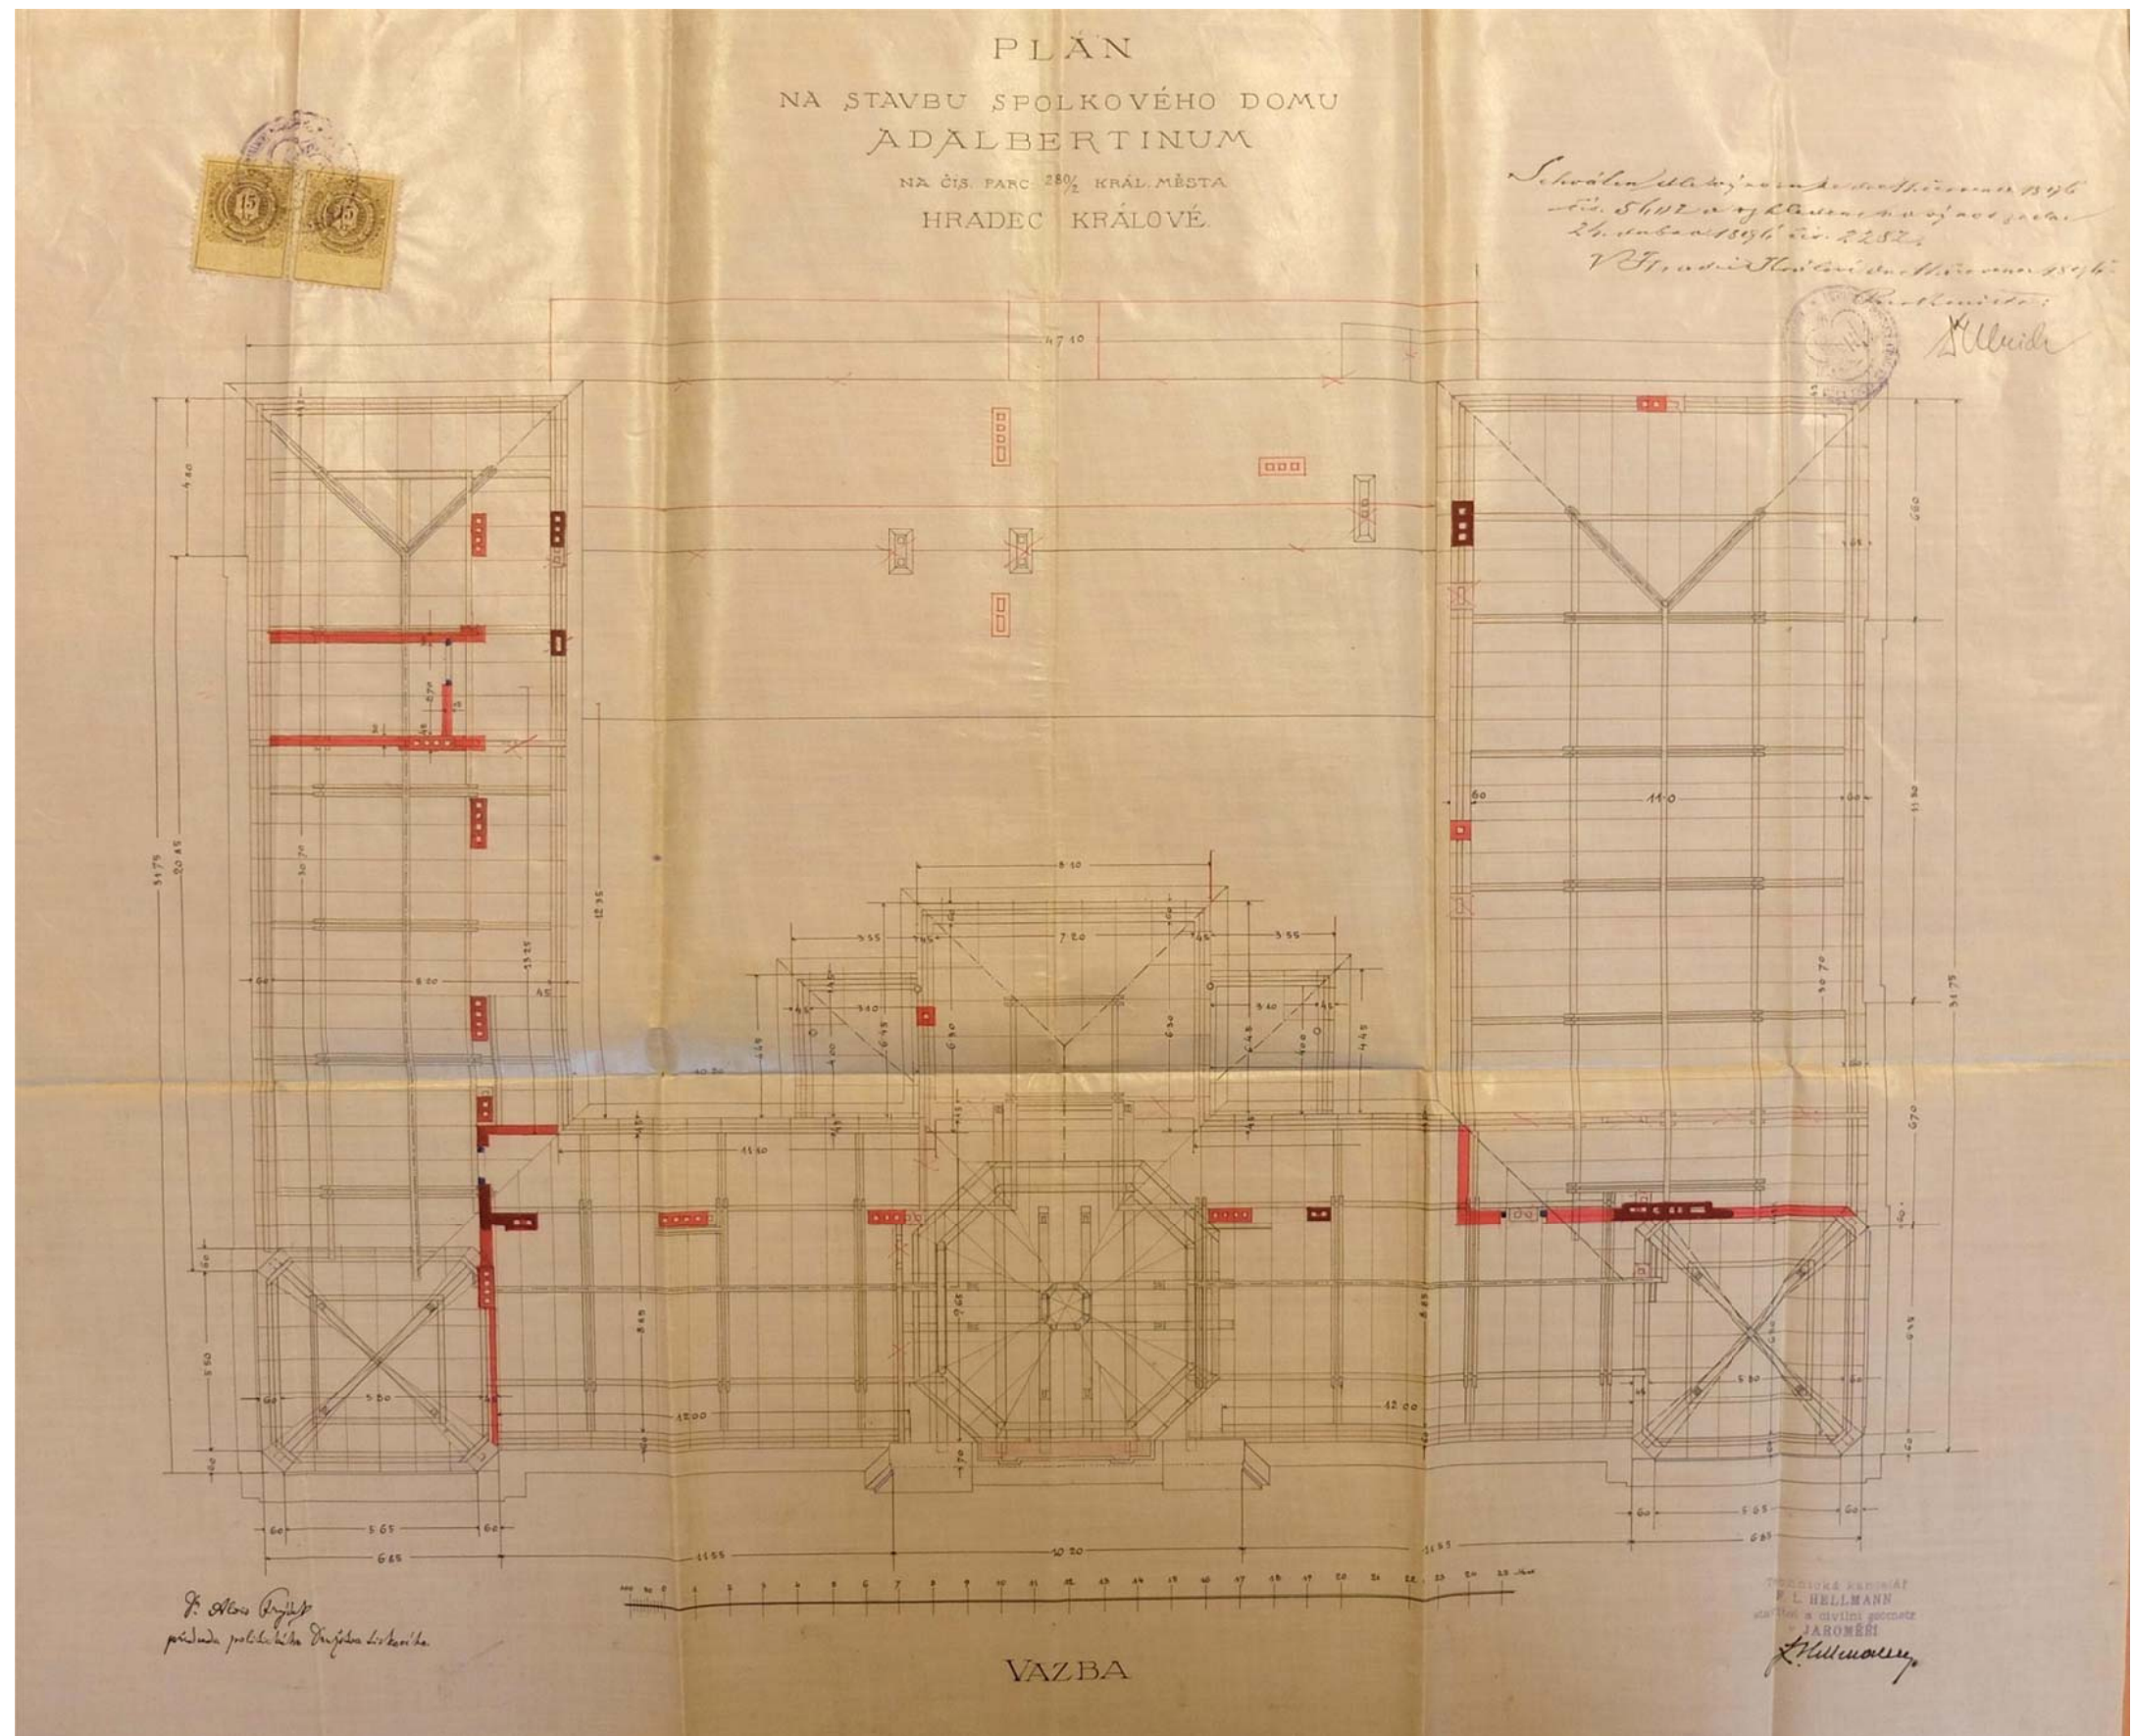
V45
Plán na stavbu Adalbertina – realizovaný variantní návrh, krov, Ing. František Hellmann, 1896 (MM Hradec Králové, stavební archiv)

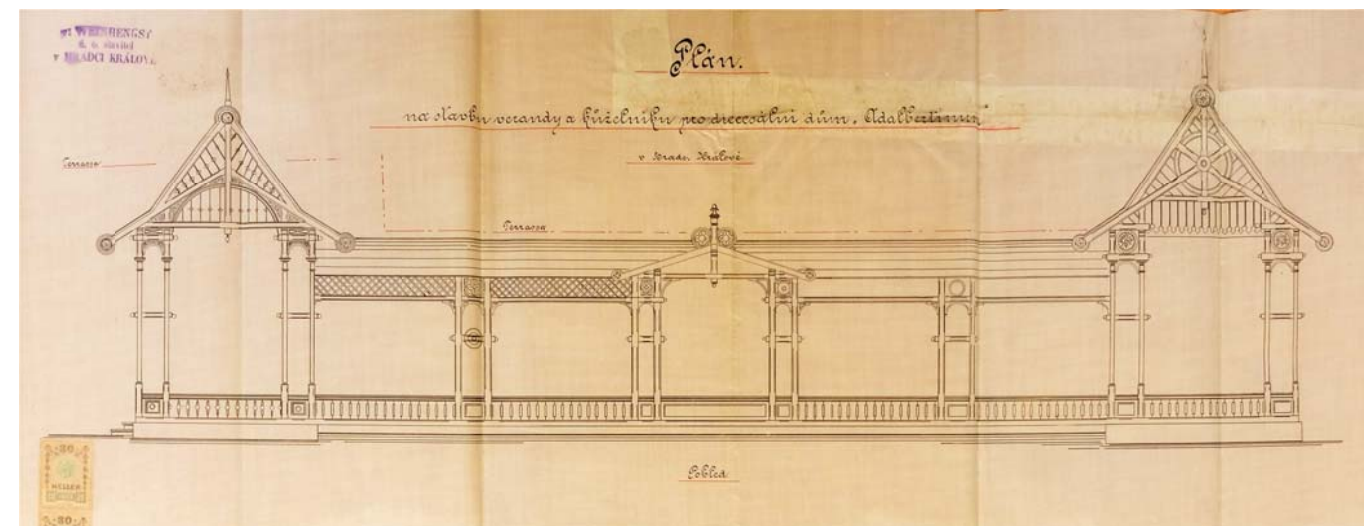
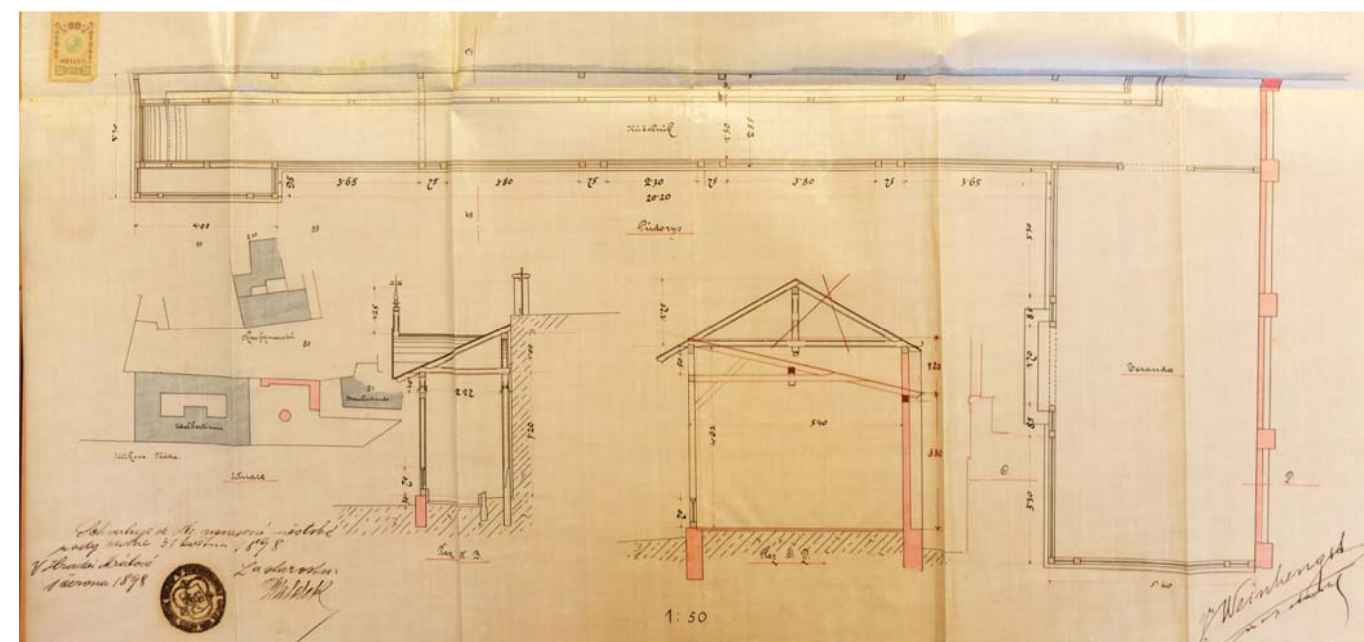
V59a
Situční skica detail

V59
Plán na stavbu verandy a kuželníku, červen 1898, arch. Weinhengst (SOKA Hradec Králové, AM Hradec Králové, inv. č. 1704, kart. 289)

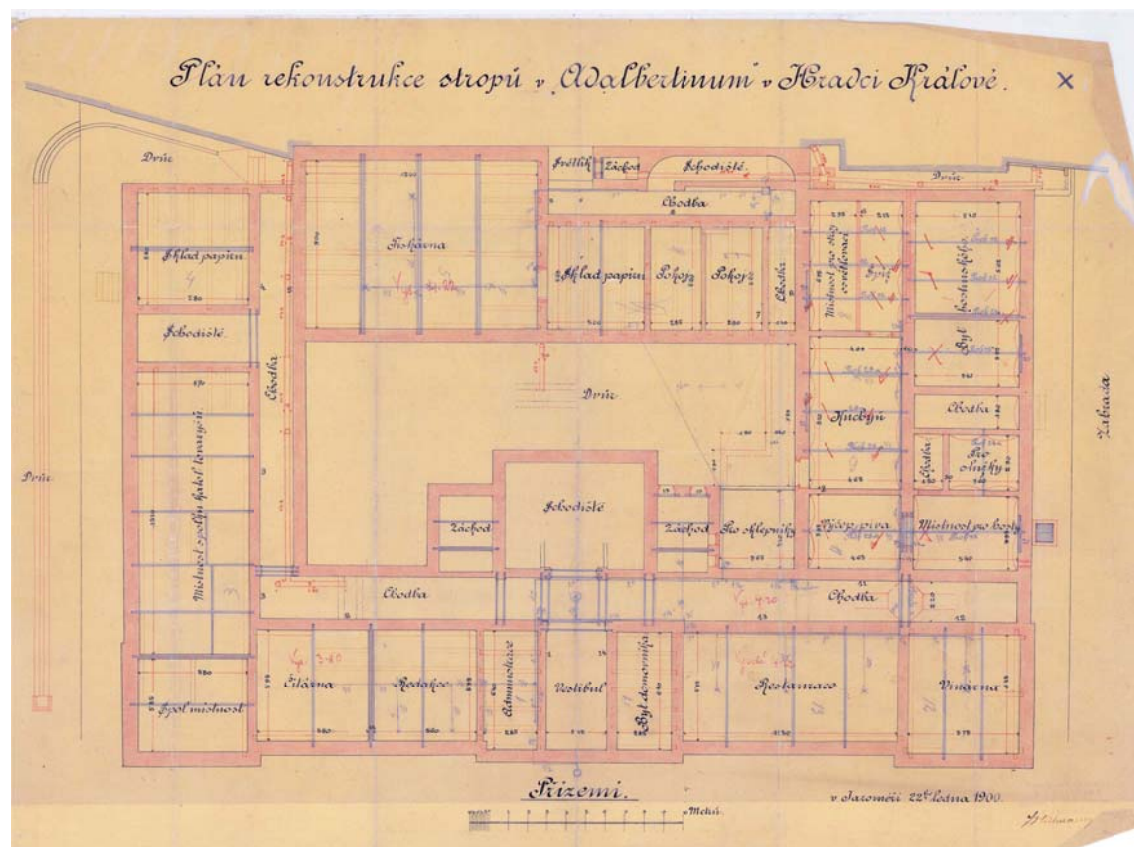
V64
Plány na rekonstrukci stropu, přízemí, arch. František Hellmann, leden 1900 (MM Hradec Králové, stavební archiv)

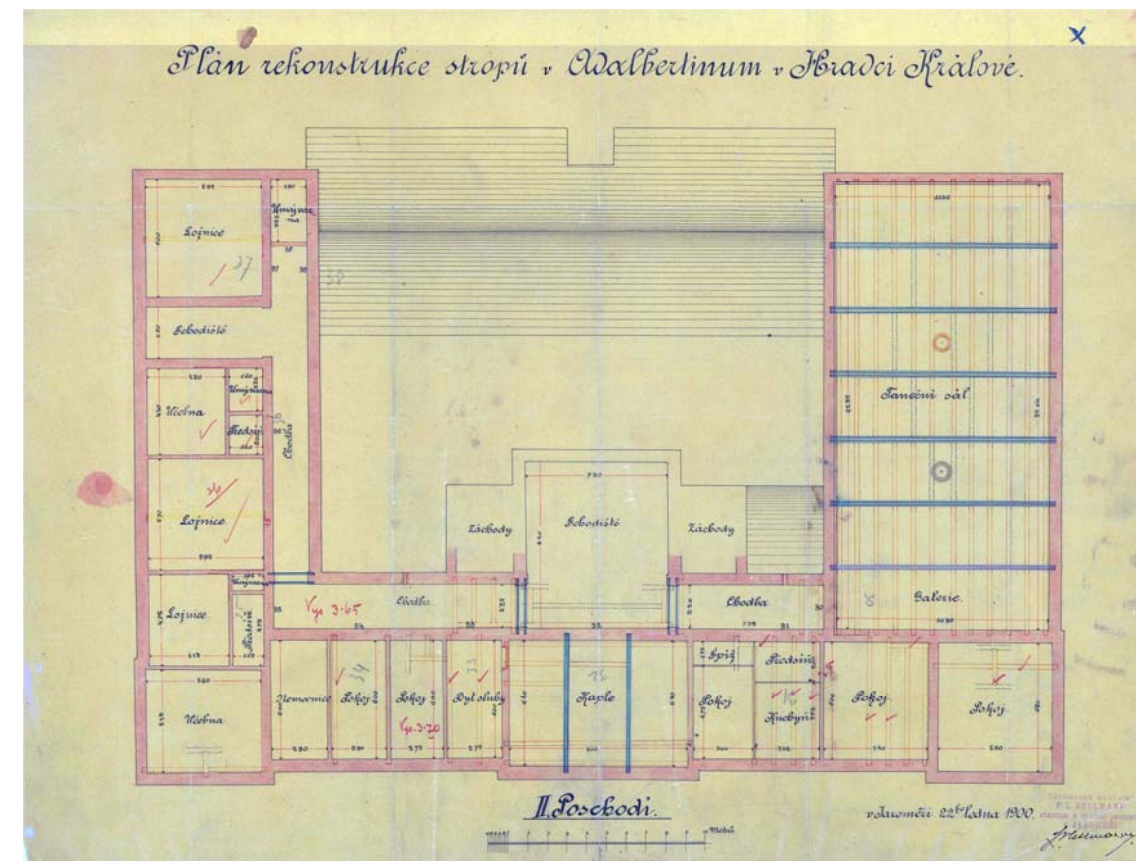
V66
Plány na rekonstrukci stropu, 2. patro, arch. František Hellmann, leden 1900 (MM Hradec Králové, stavební archiv)

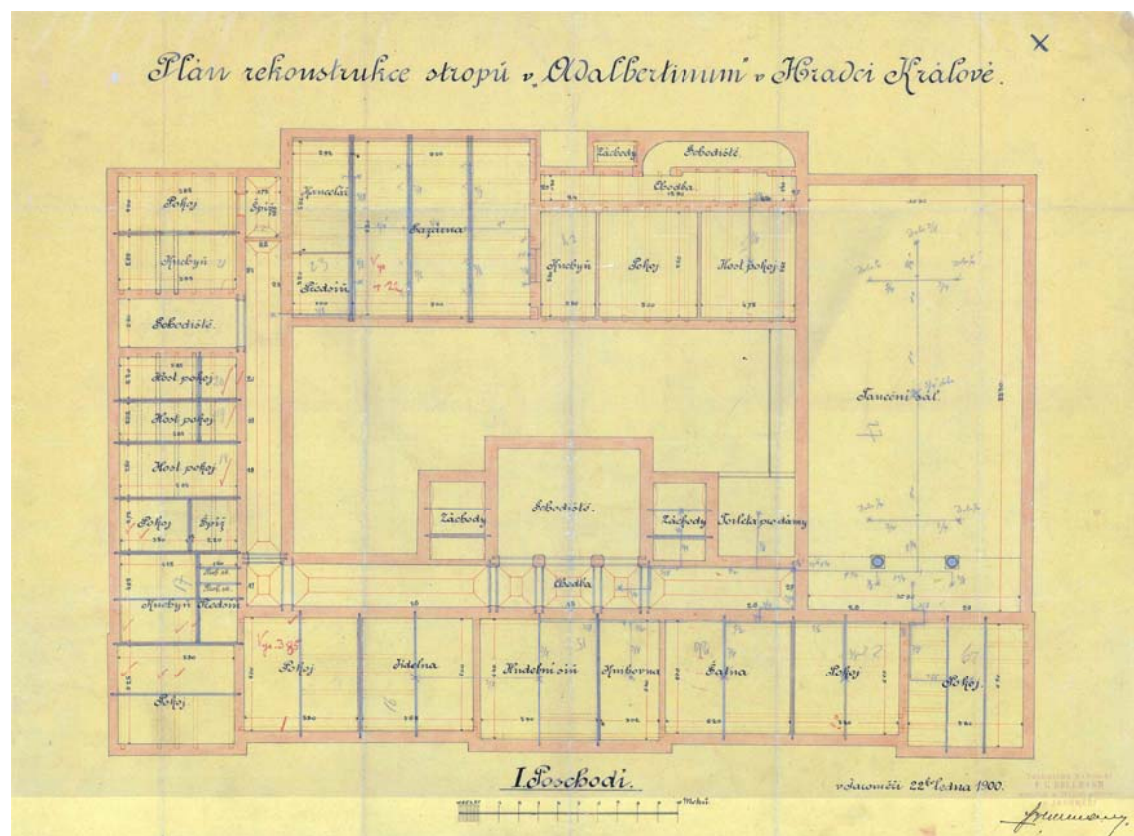
V65
Plány na rekonstrukci stropu, 1. patro, arch. František Hellmann, leden 1900 (MM Hradec Králové, stavební archiv)

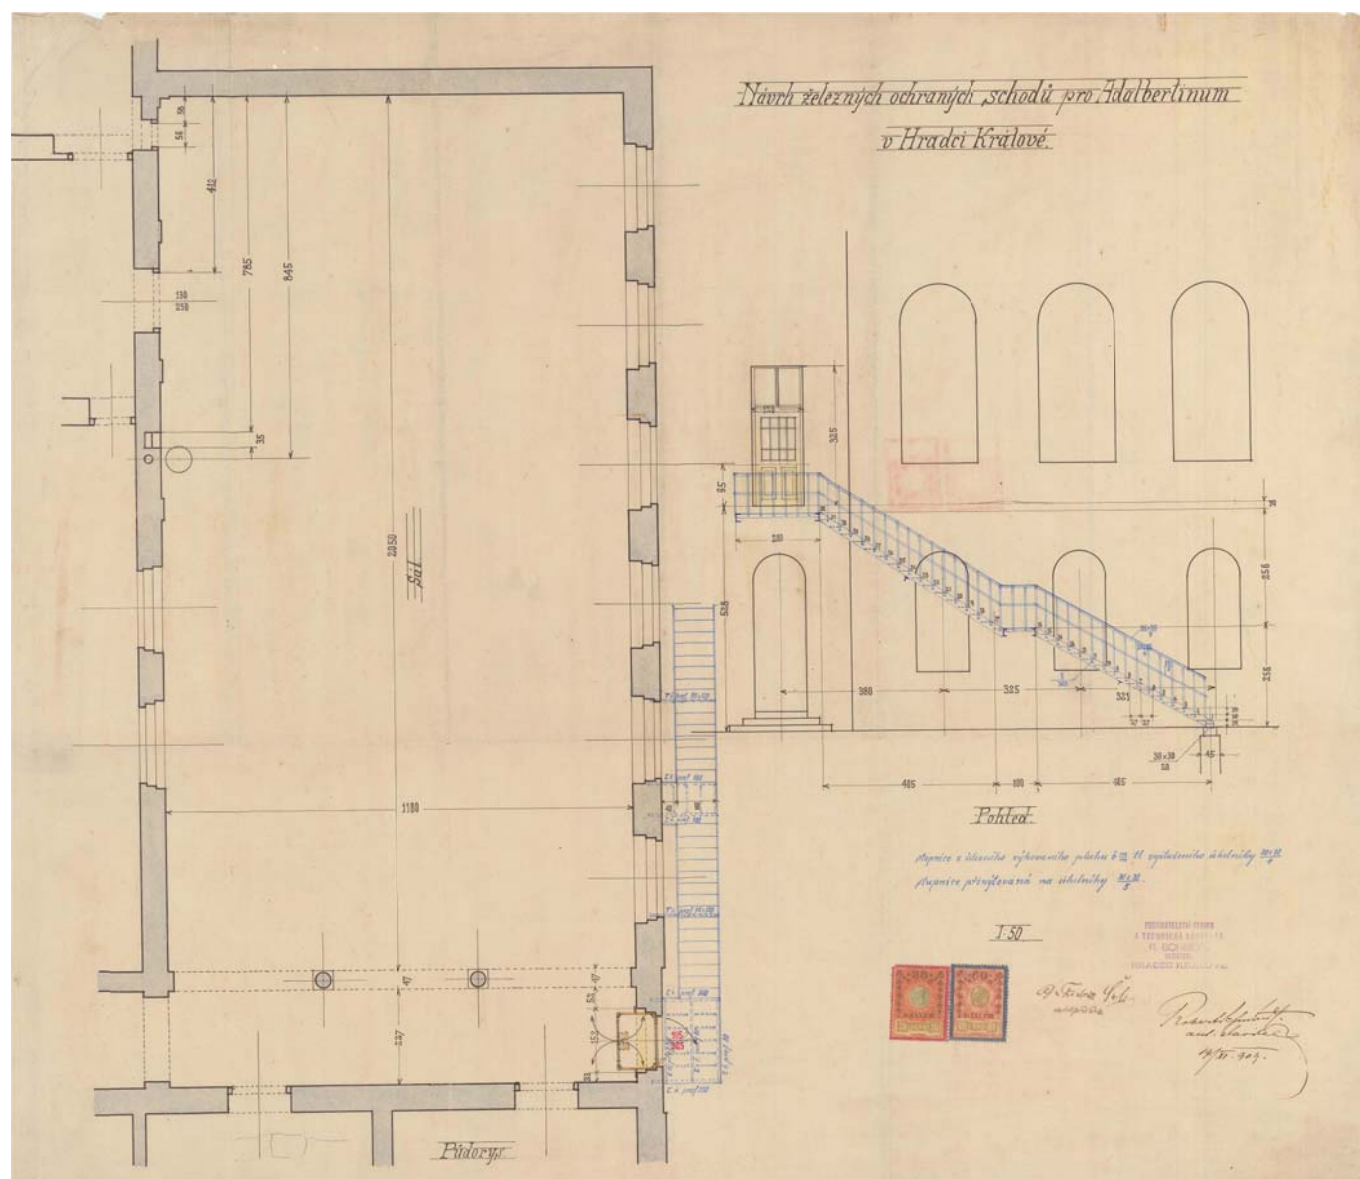
V67
Nerealizovaný návrh železných ochranných schodů, stavitel Robert Schmidt, listopad 1909 (MM Hradec Králové, stavební archiv)

V roce 1911 proběhla přístavba ochranného schodiště u sálu podle návrhu stavitele Roberta Schmidta a současně byla do prostoru dvora při pravém traktu přistavěna kuchyně. Původně měly vzniknout železné schody podél západní vnější strany sálu, nakonec bylo zvoleno řešení schodiště uvnitř budovy vpravo od hlavního schodiště.³⁵
