ADALBERTINUM

STAVEBNĚ HISTORICKÝ PRŮZKUM

V L A S T I M I L K R Č M Á Ř R O M A N A R O S O V Á E V A K R Č M Á Ř O V Á
2 0 1 6

Akce
SPOLEČENSKÝ DŮM ADALBERTINUM Stavebně historický průzkum
Objednatel
STATUTÁRNÍ MĚSTO HRADEC KRÁLOVÉ Československé armády 408/51, 502 00 Hradec Králové
Zastoupení
MUDr. Zdeněk Fink, primátor města Ing. Valentýn Avramov a Jana Sedlářová ve věcech technických
Zhotovitel
ARCHITEKTI KRČMÁŘOVI Tyršova 1761/14, 702 00 Ostrava eavkrmarovi@volny.cz , +420 602 322 562
Autoři průzkumu
Akad. arch. Vlastimil Krčmář Akad. arch. Eva Krčmářová Mgr. Romana Rosová Mgr. Martin Strakoš, odborná spolupráce
Autor kresebné dokumentace
Akad. arch. Vlastimil Krčmář
Identifikace objektu
ADALBERTINUM SPOLEČENSKÝ DŮM ČR, kraj Královéhradecký, obec Hradec Králové katastrální území Hradec Králové, parc. č. 280 st, ulice Československé armády č. p. 300/51, Hradec Králové 502 00
Vlastnické právo
Statutární město Hradec Králové
Památková ochrana
nemovitá kulturní památka rejstříkové číslo Ústředního seznamu nemovitých kulturních památek ČR (ÚSKP) 3451/8-4703 území Městské památkové rezervace, rejstříkové číslo ÚSKP 1010

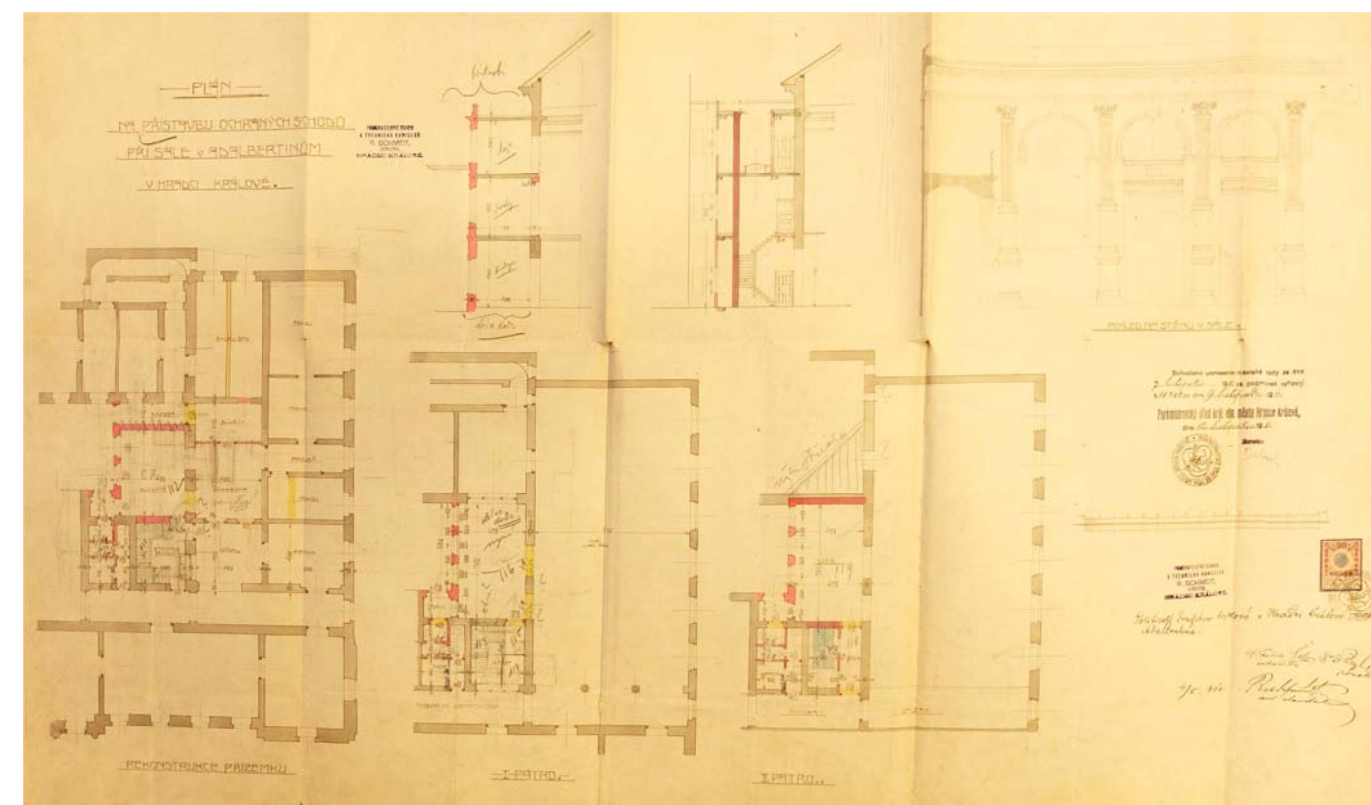
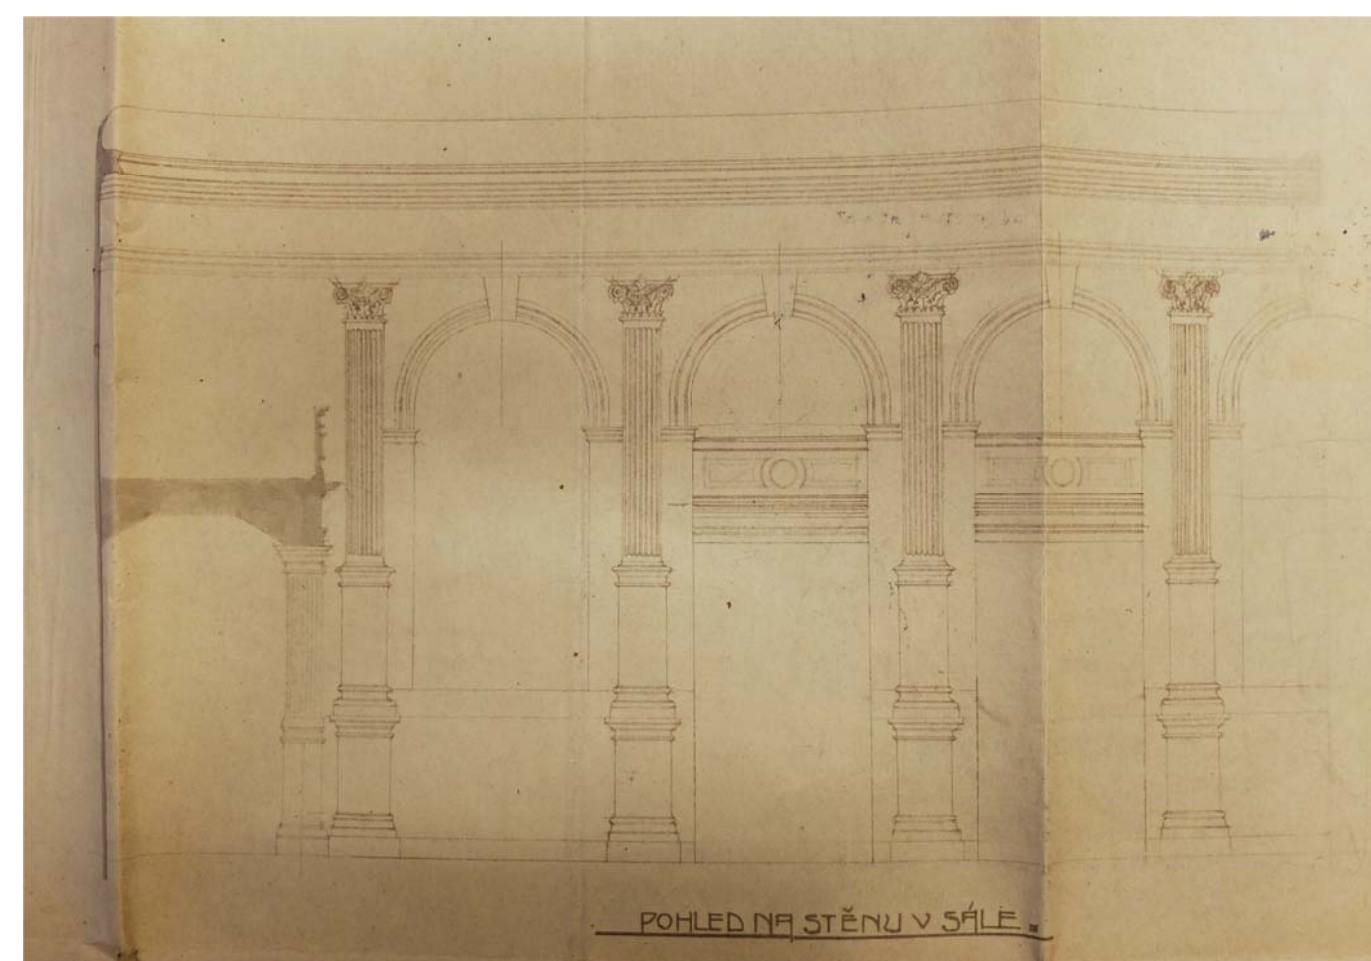
V68
V 68a detail

V68 V68a
Nerealizovaný plán na přístavbu ochranných schodů u sálu a stavbu kuchyně, stavitel Robert Schmidt, květen 1910 (SOKA Hradec Králové, Berní správa Hradec Králové, inv. č. 646, kart. 97)

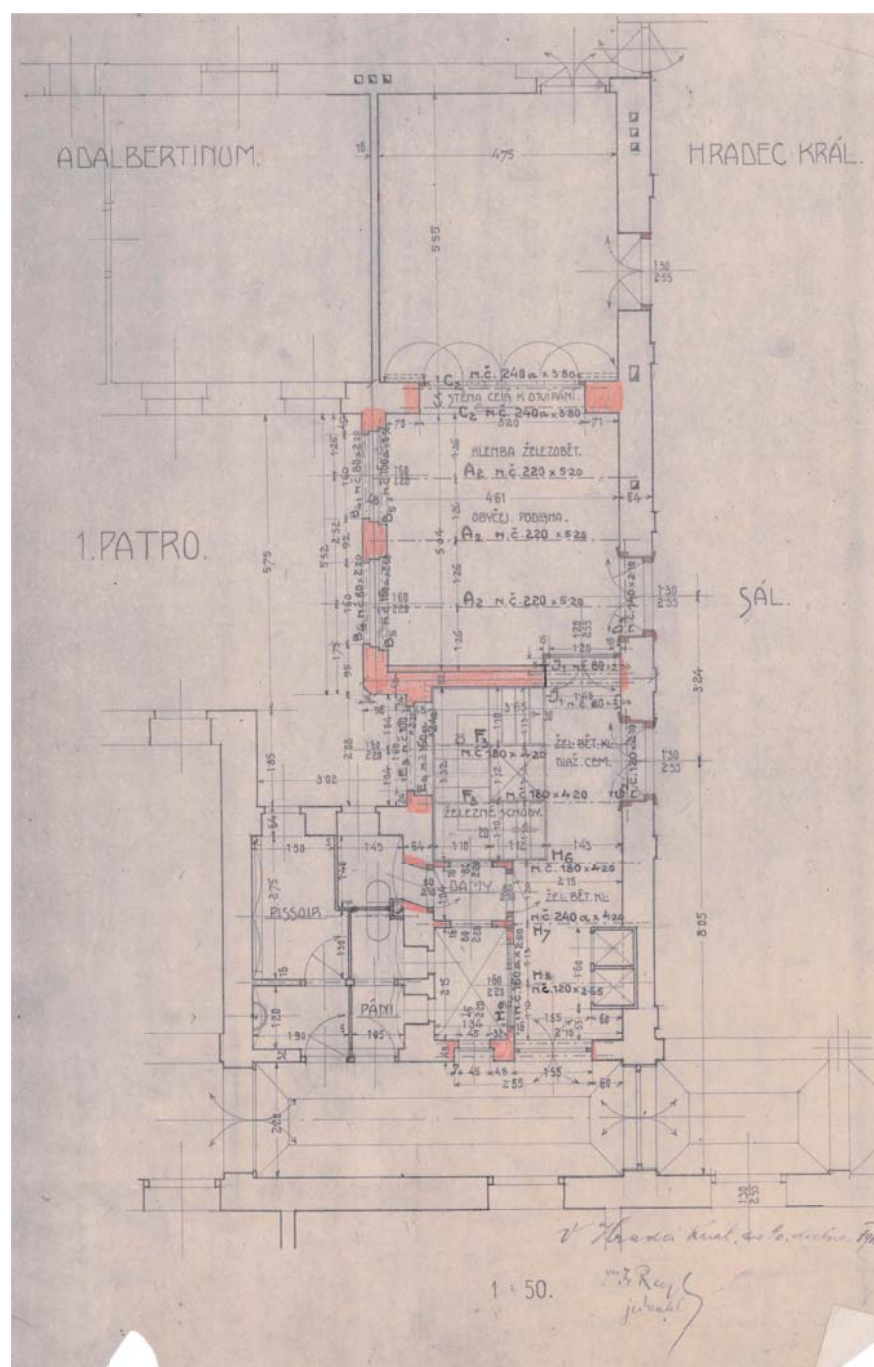
V69.
Plán na přístavbu ochranného schodiště u sálu a stavba kuchyně – situace v 1. patře, 1911 (MM Hradec Králové, stavební archiv)

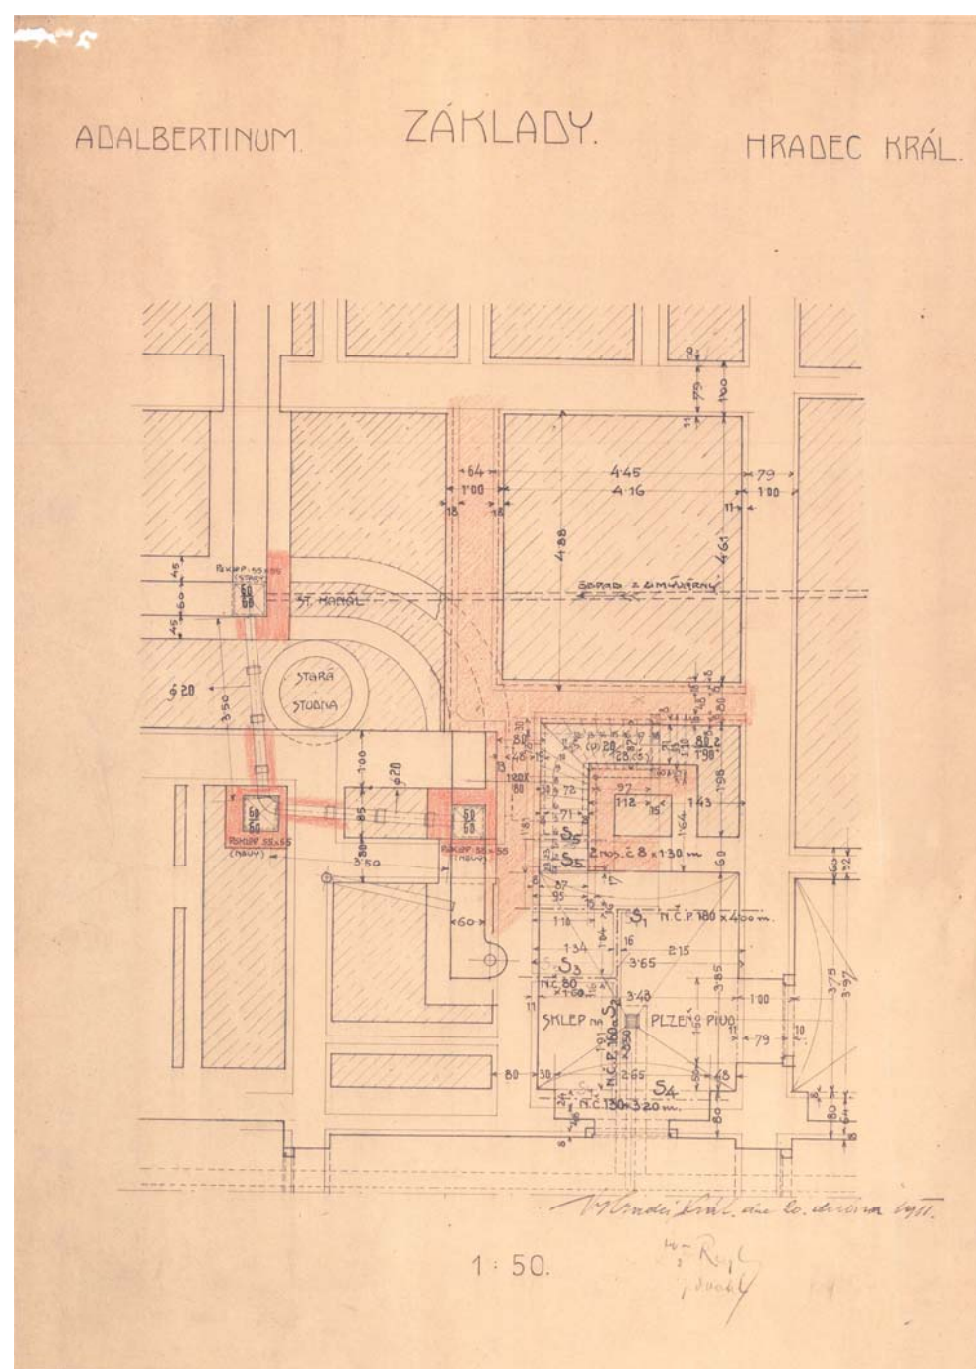
V71
Plán na přístavbu ochranného schodiště u sálu a stavba kuchyně – základy, 1911 (MM Hradec Králové, stavební archiv)

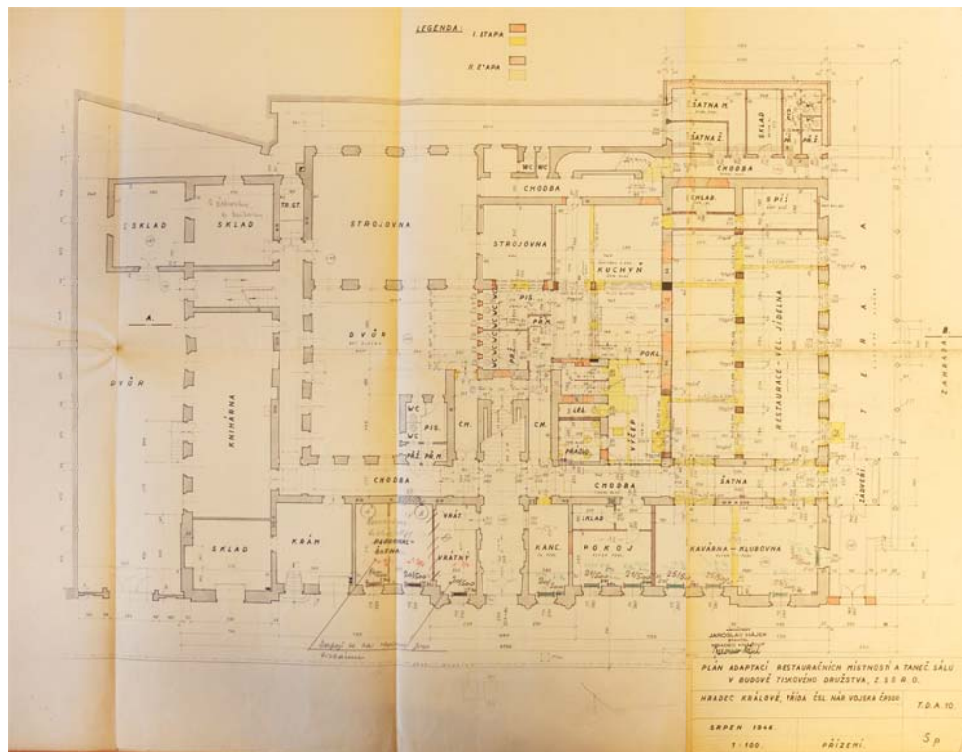
V73

Nerealizovaný plán adaptací restauračních místností a tanečního sálu – přízemí, arch. Jaroslav Hájek, srpen 1946 (SOKA Hradec Králové, AM Hradec Králové, inv. č. 5113)

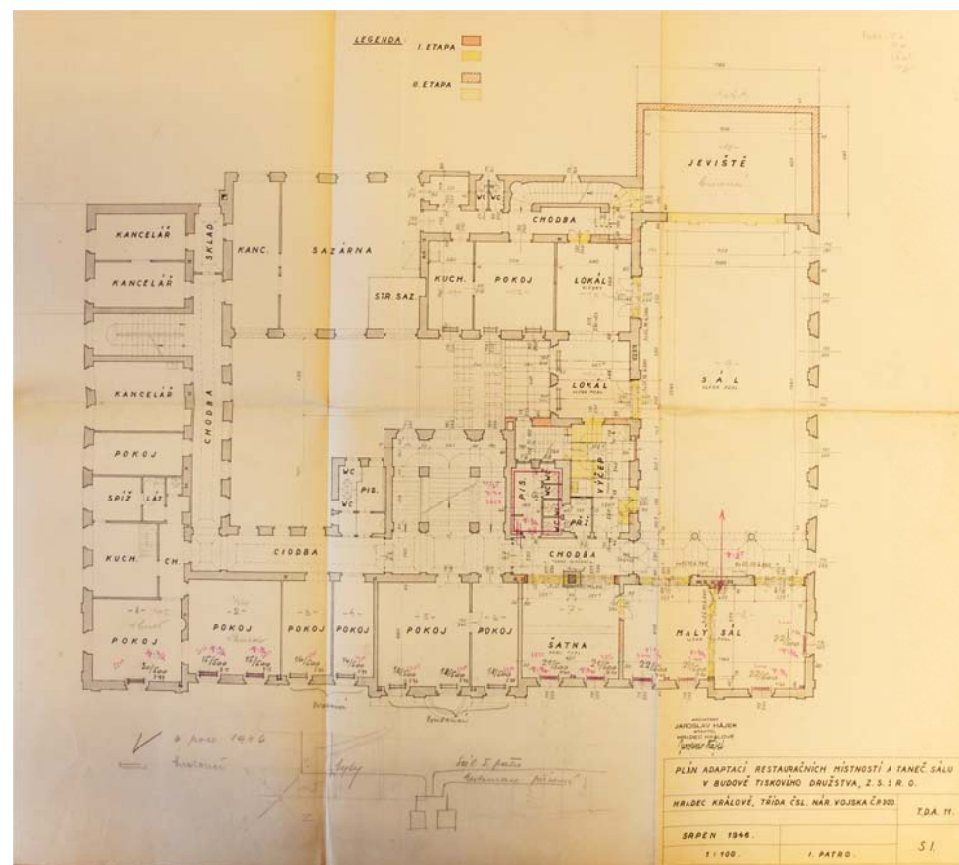
V74

Nerealizovaný plán adaptací restauračních místností a tanečního sálu – 1. patro, arch. Jaroslav Hájek, srpen 1946 (SOKA Hradec Králové, AM Hradec Králové, inv. č. 5113)

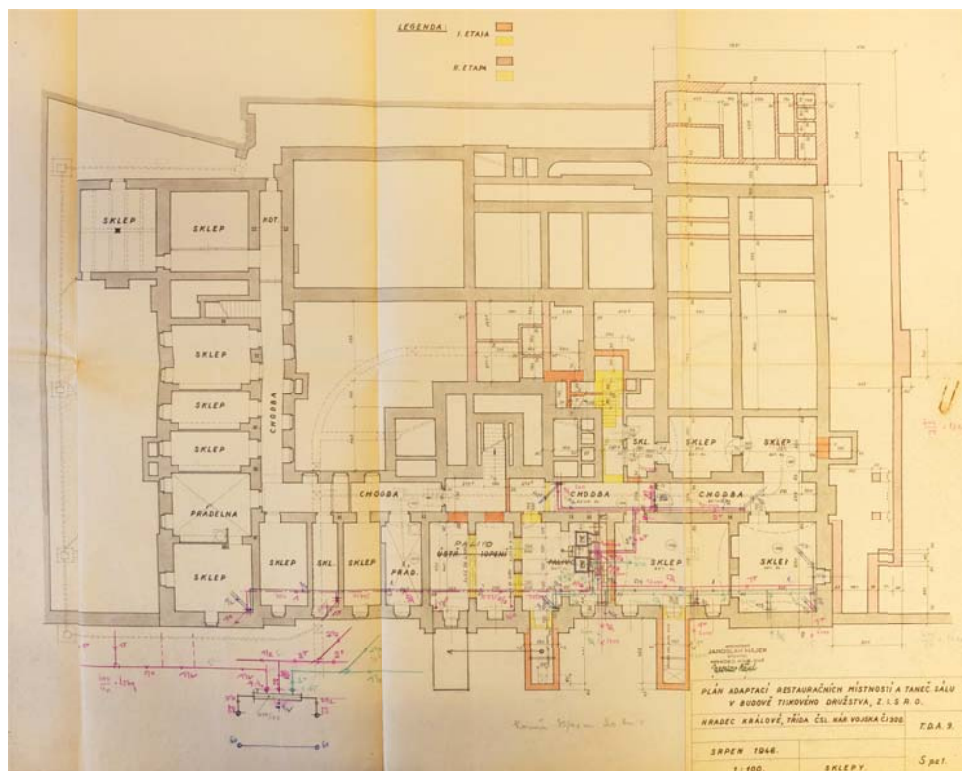
V75

Nerealizovaný plán adaptací restauračních místností a tanečního sálu – sklepy, arch. Jaroslav Hájek, srpen 1946 (SOKA Hradec Králové, AM Hradec Králové, inv. č. 5113)

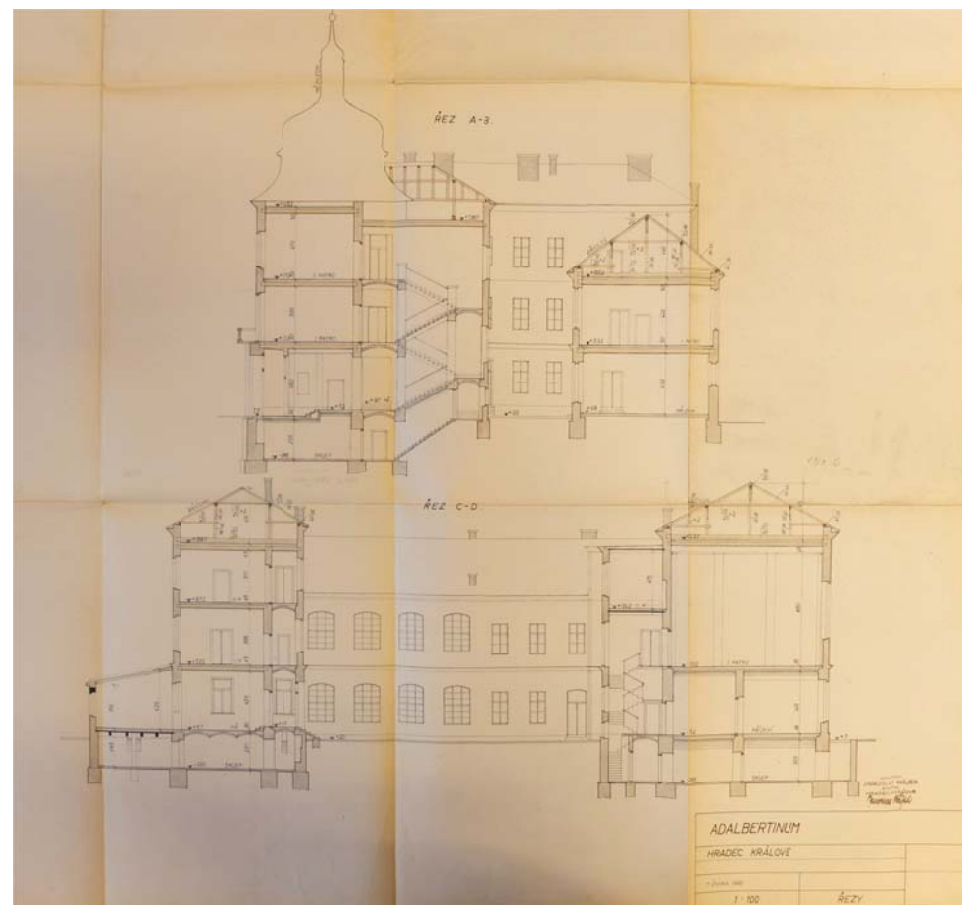
V76

Nerealizovaný plán adaptací restauračních místností a tanečního sálu – řezy, arch. Jaroslav Hájek, srpen 1946 (SOKA Hradec Králové, AM Hradec Králové, inv. č. 5113)

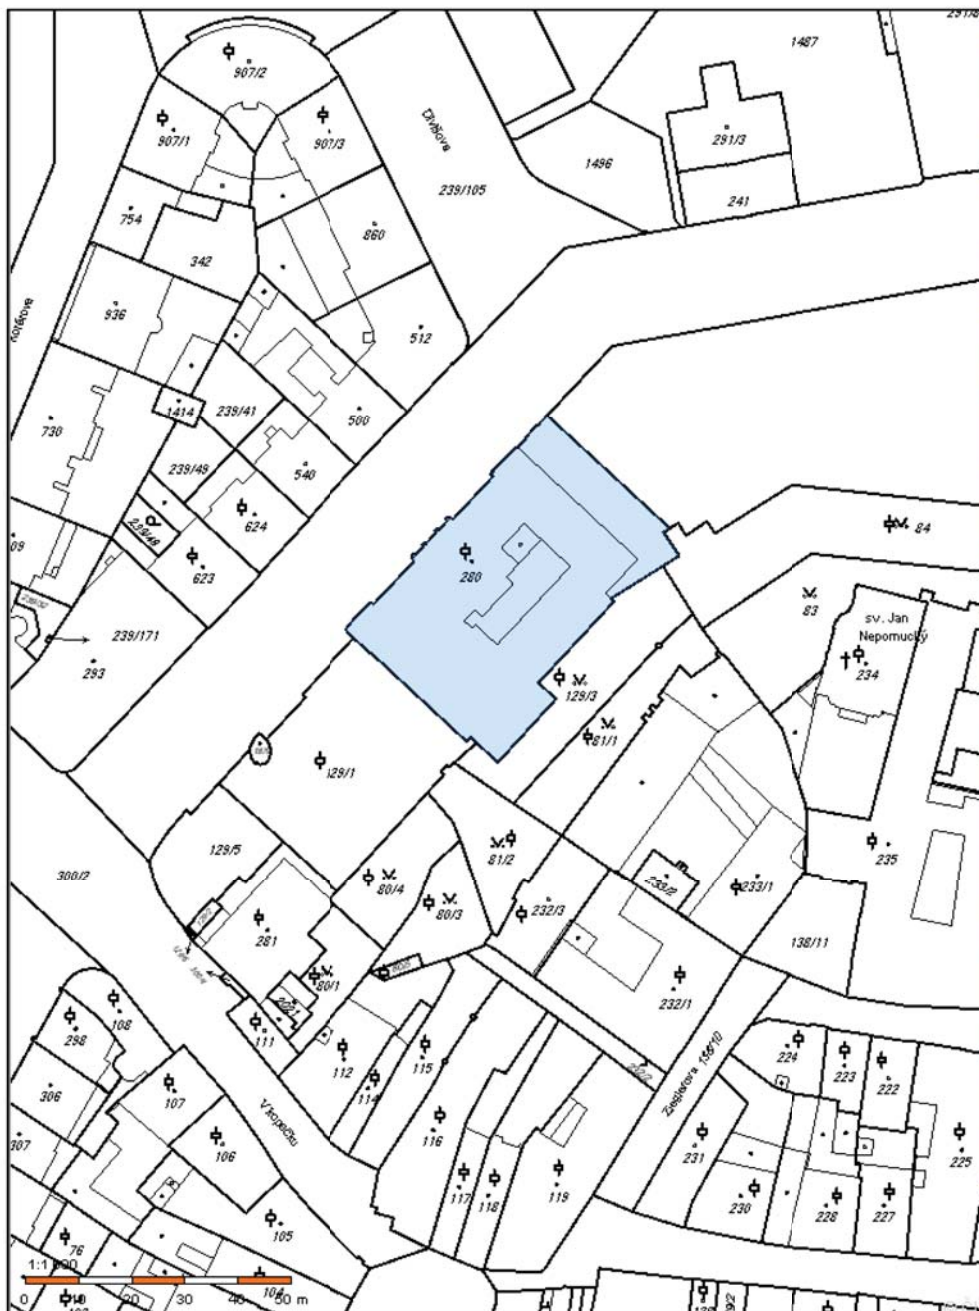
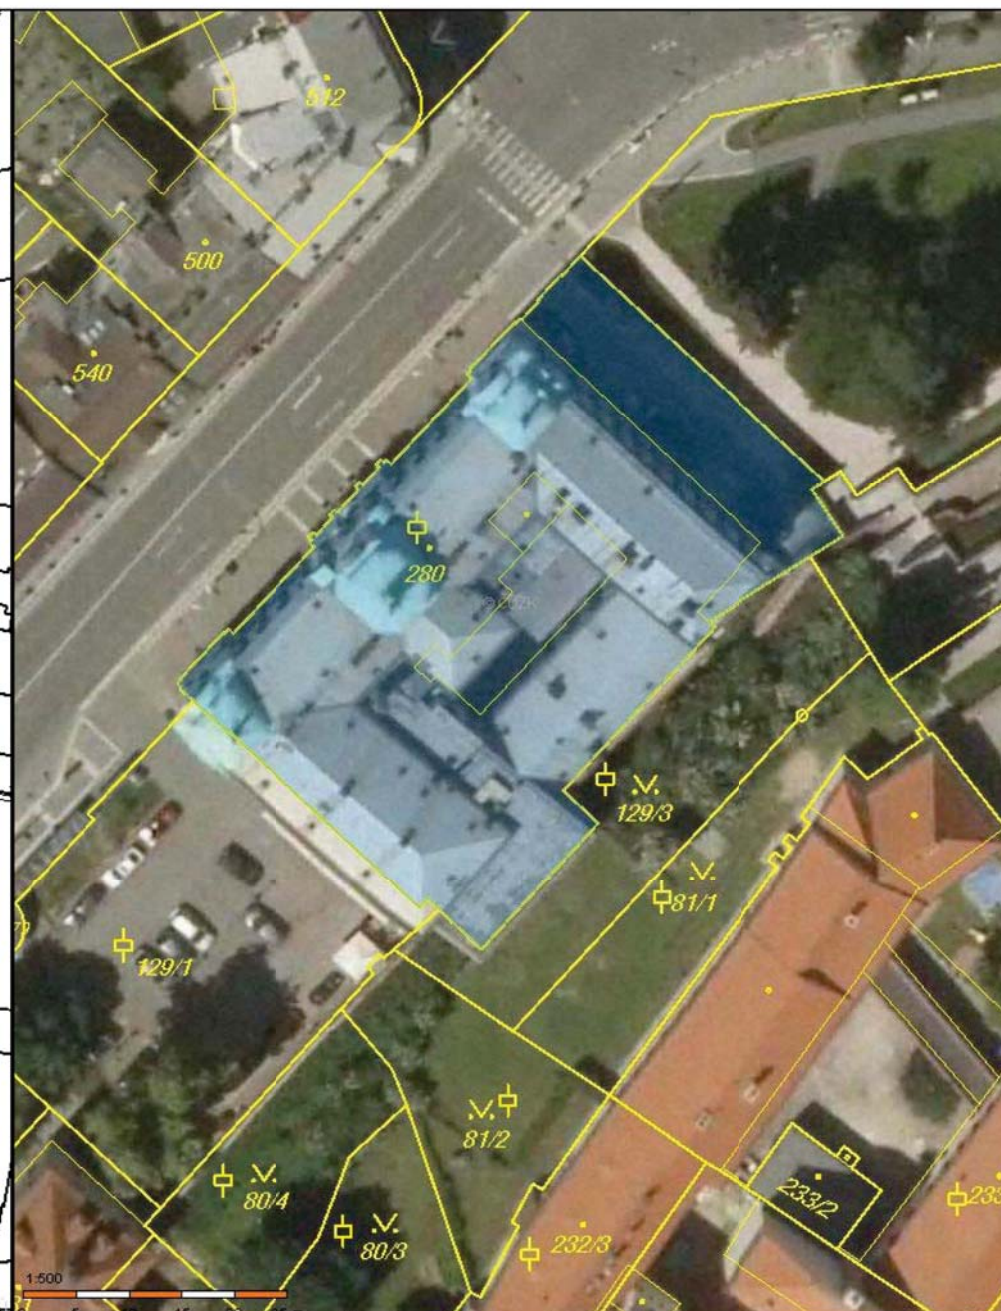
01

Širší vztahy 1:1000

Detail 1:500

SITUAČNÍ VÝKRES

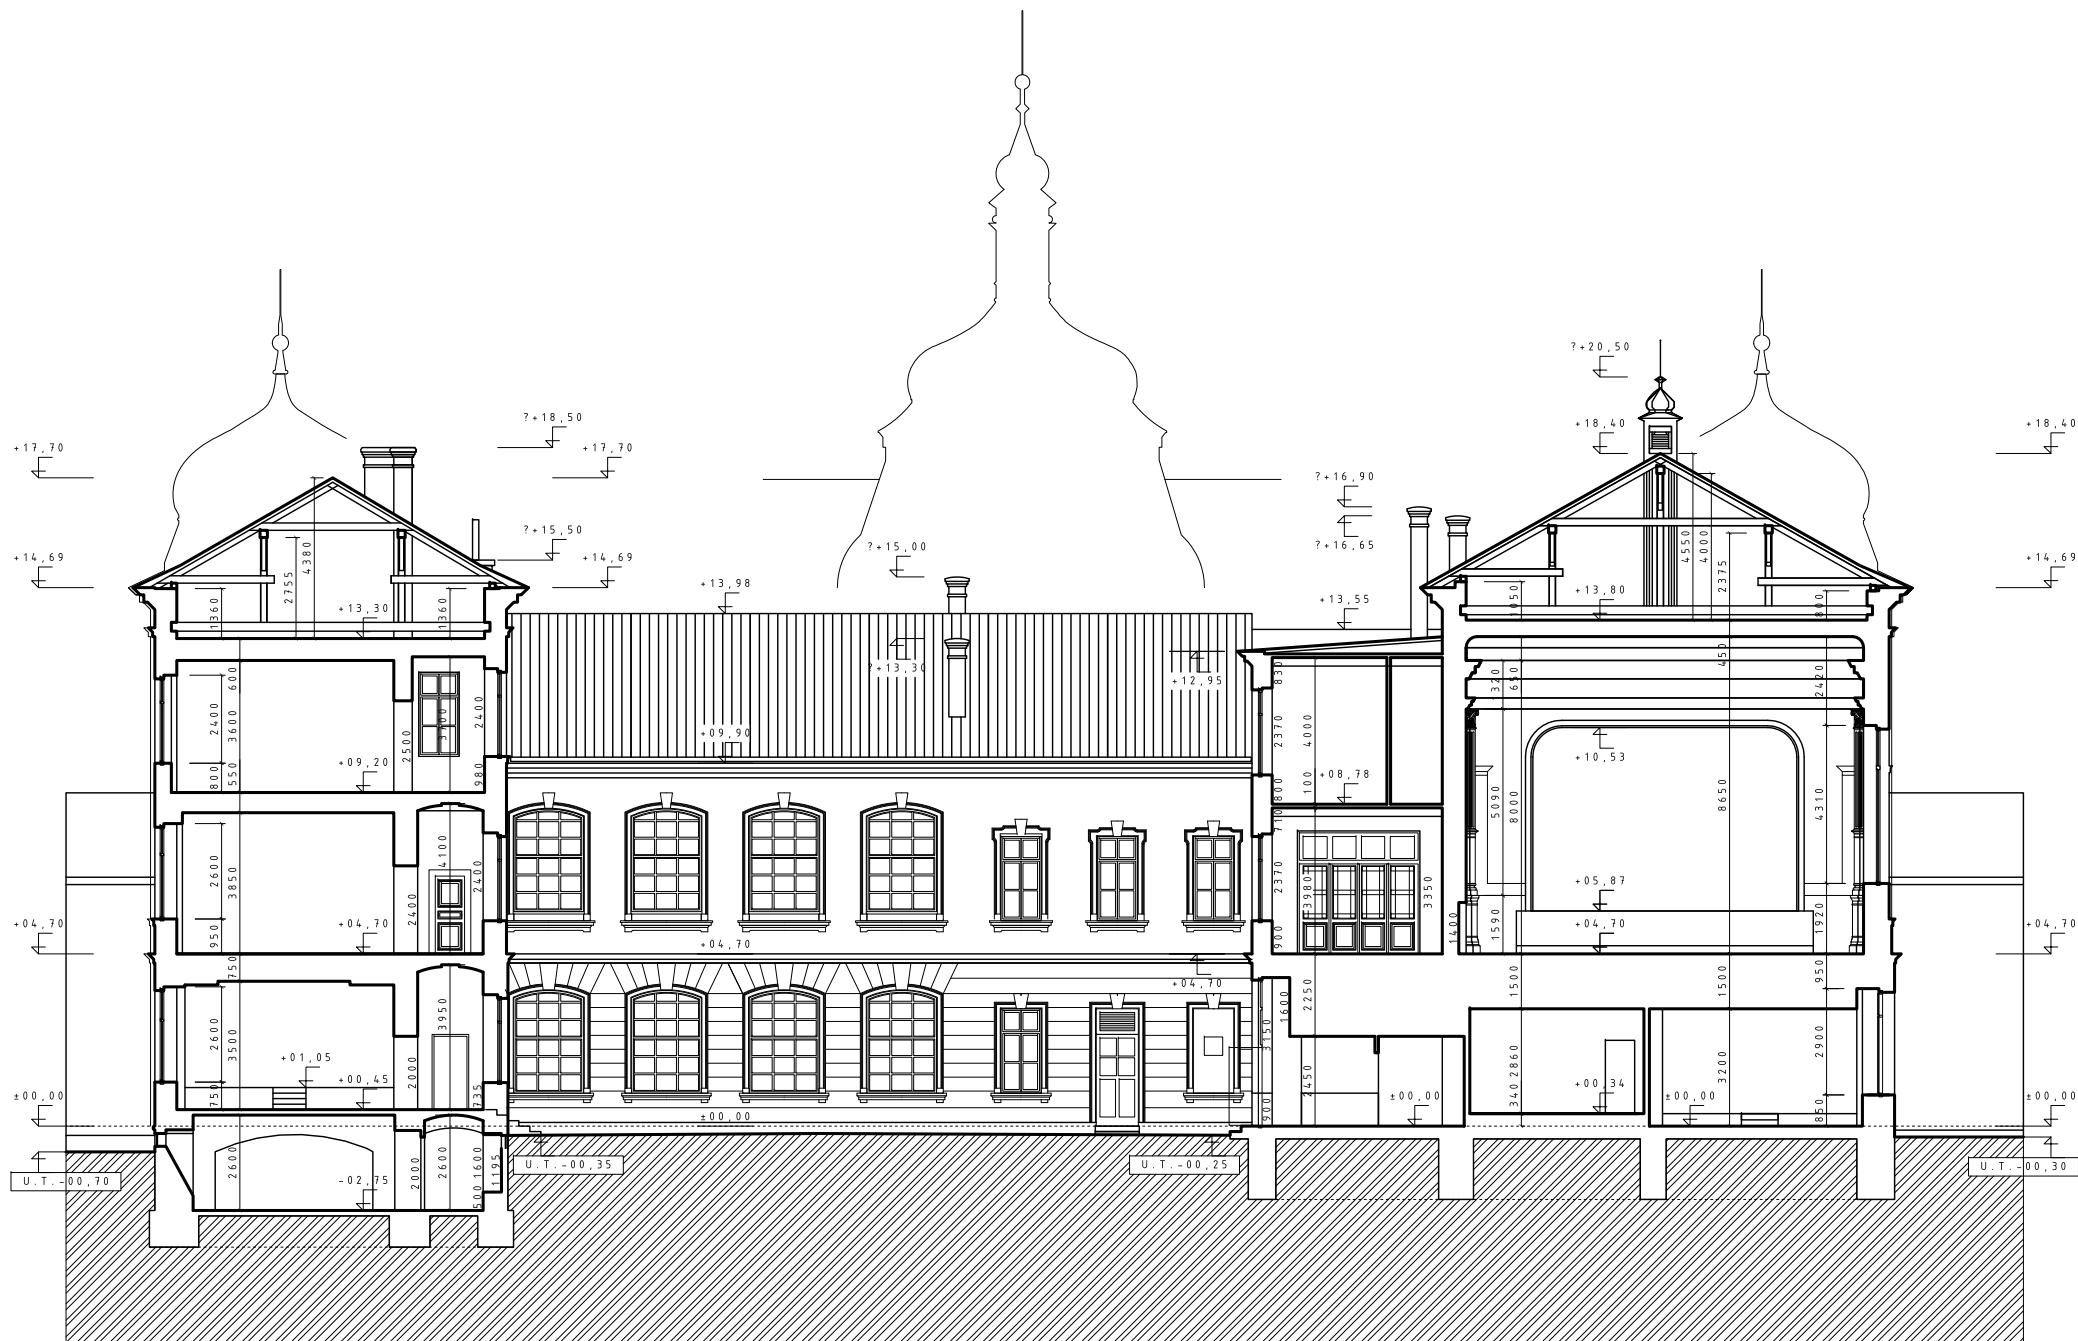
09

pohled SZ dvůr
 REZ C-C
 1:100

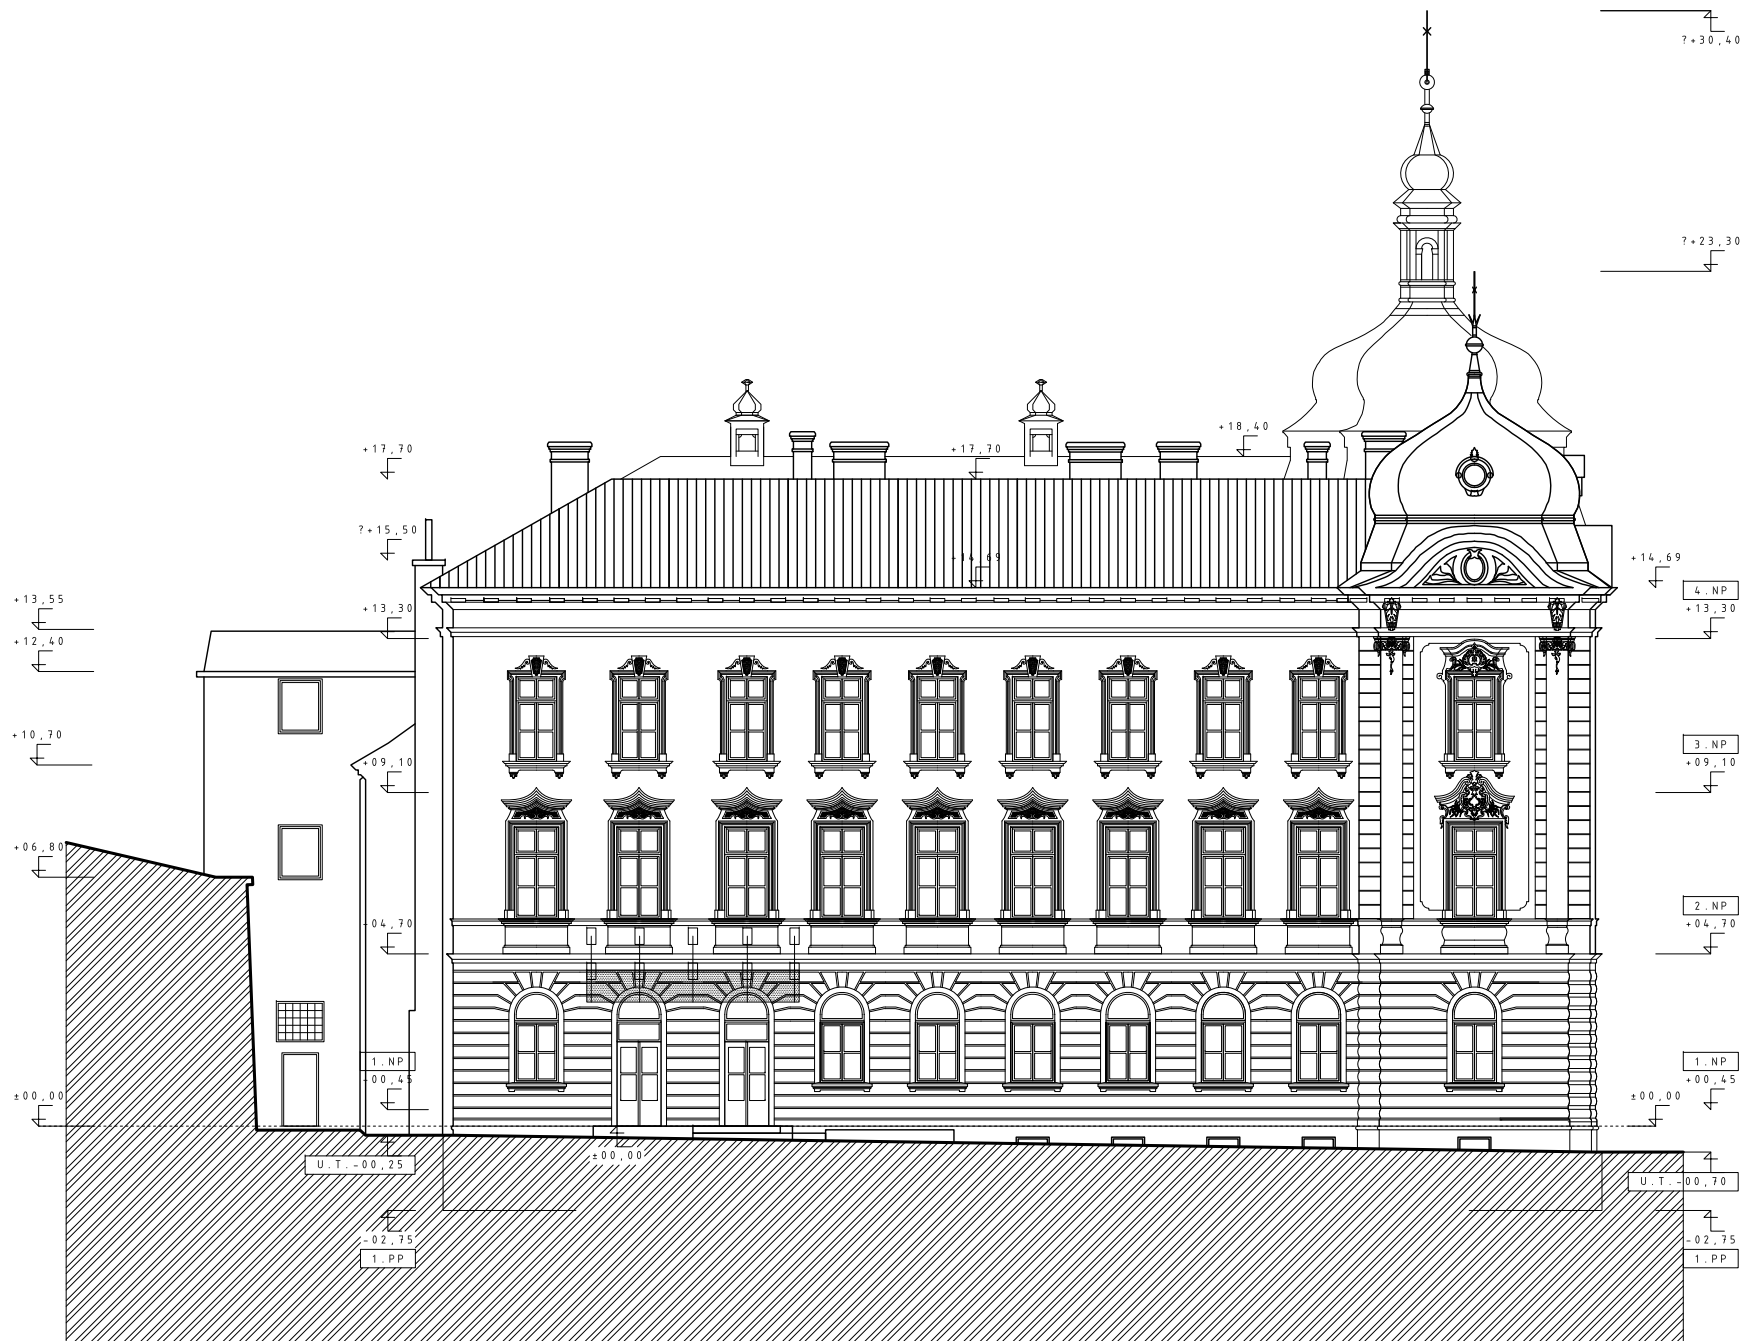
11

park
 1:100

POHLED SV

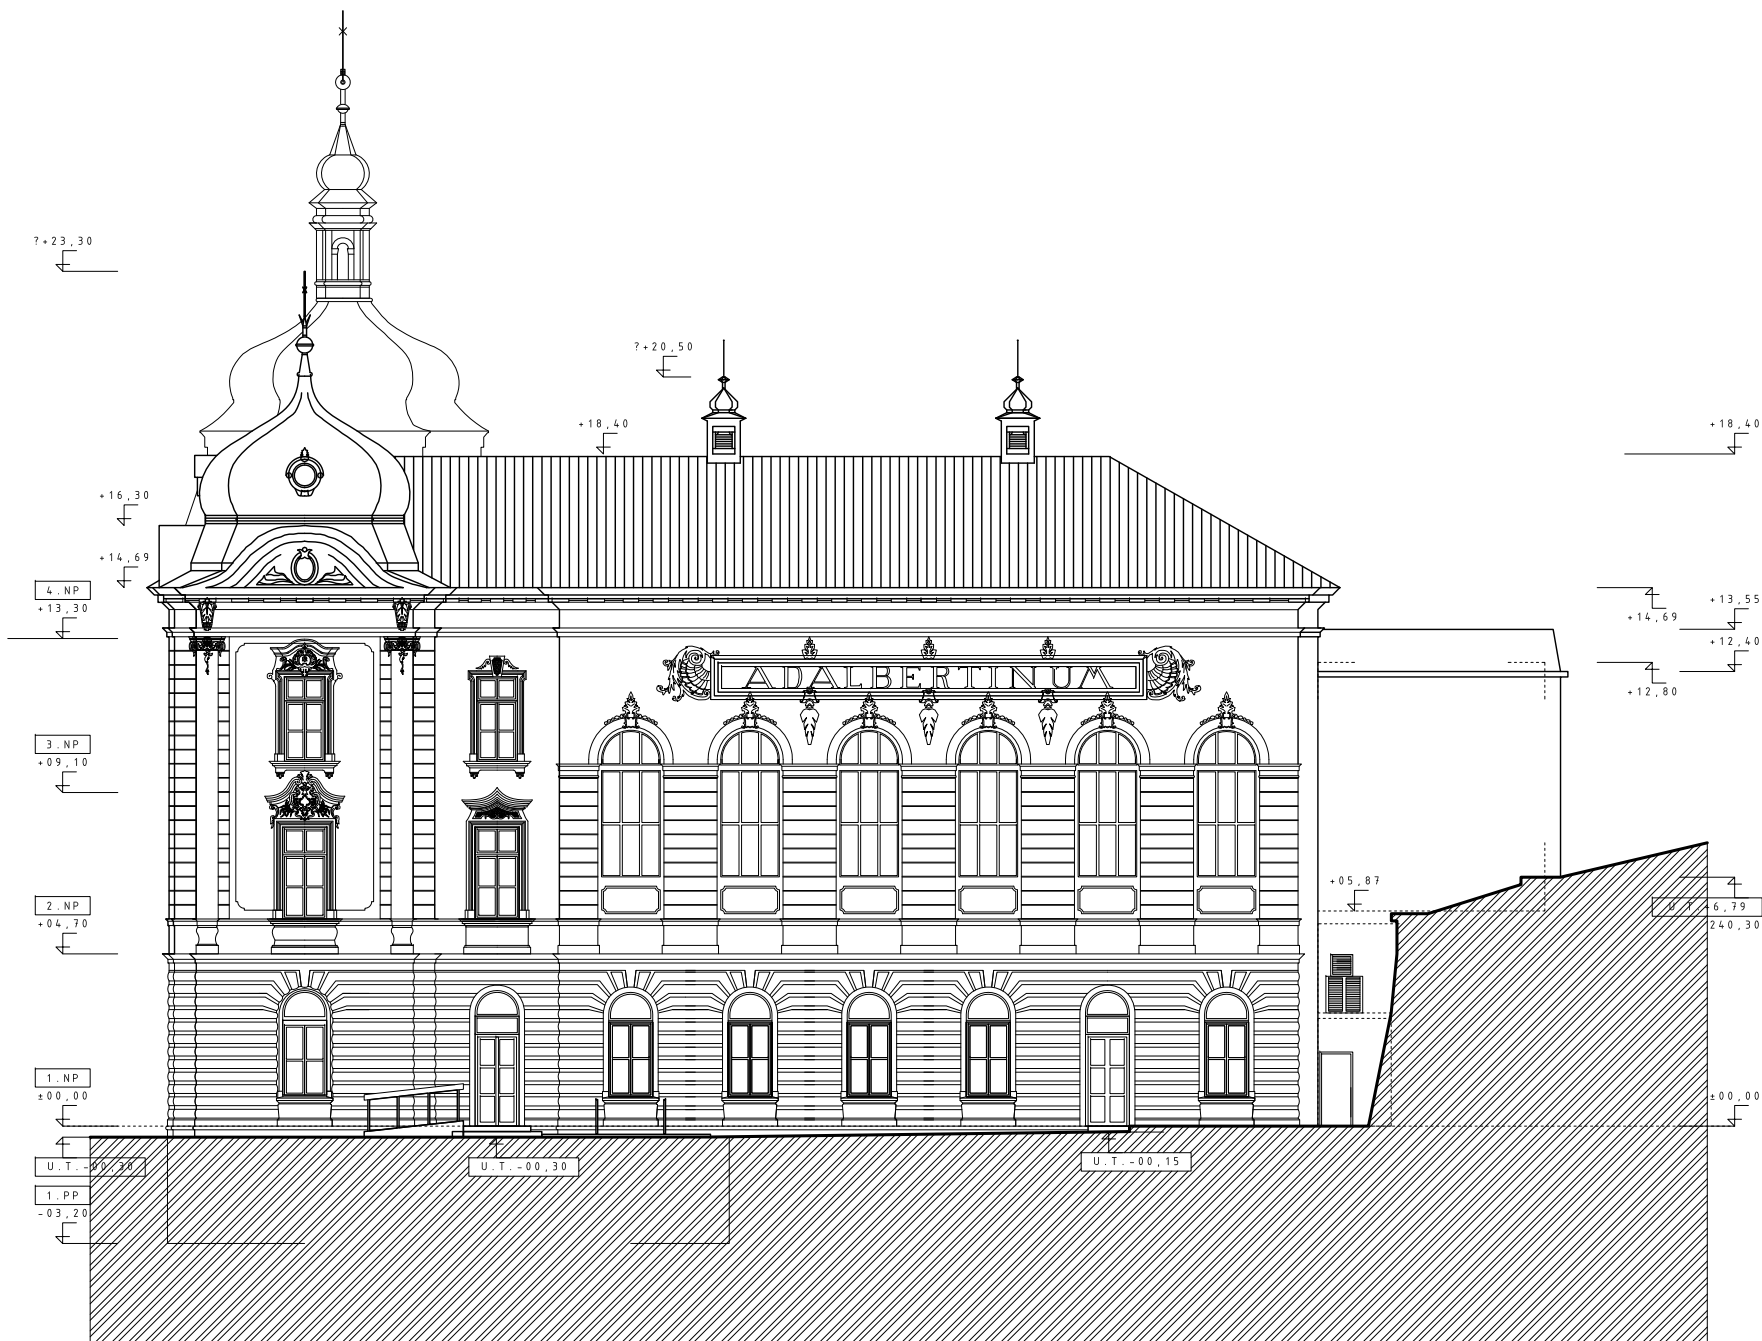
parkoviště
POHLED JZ
1:100

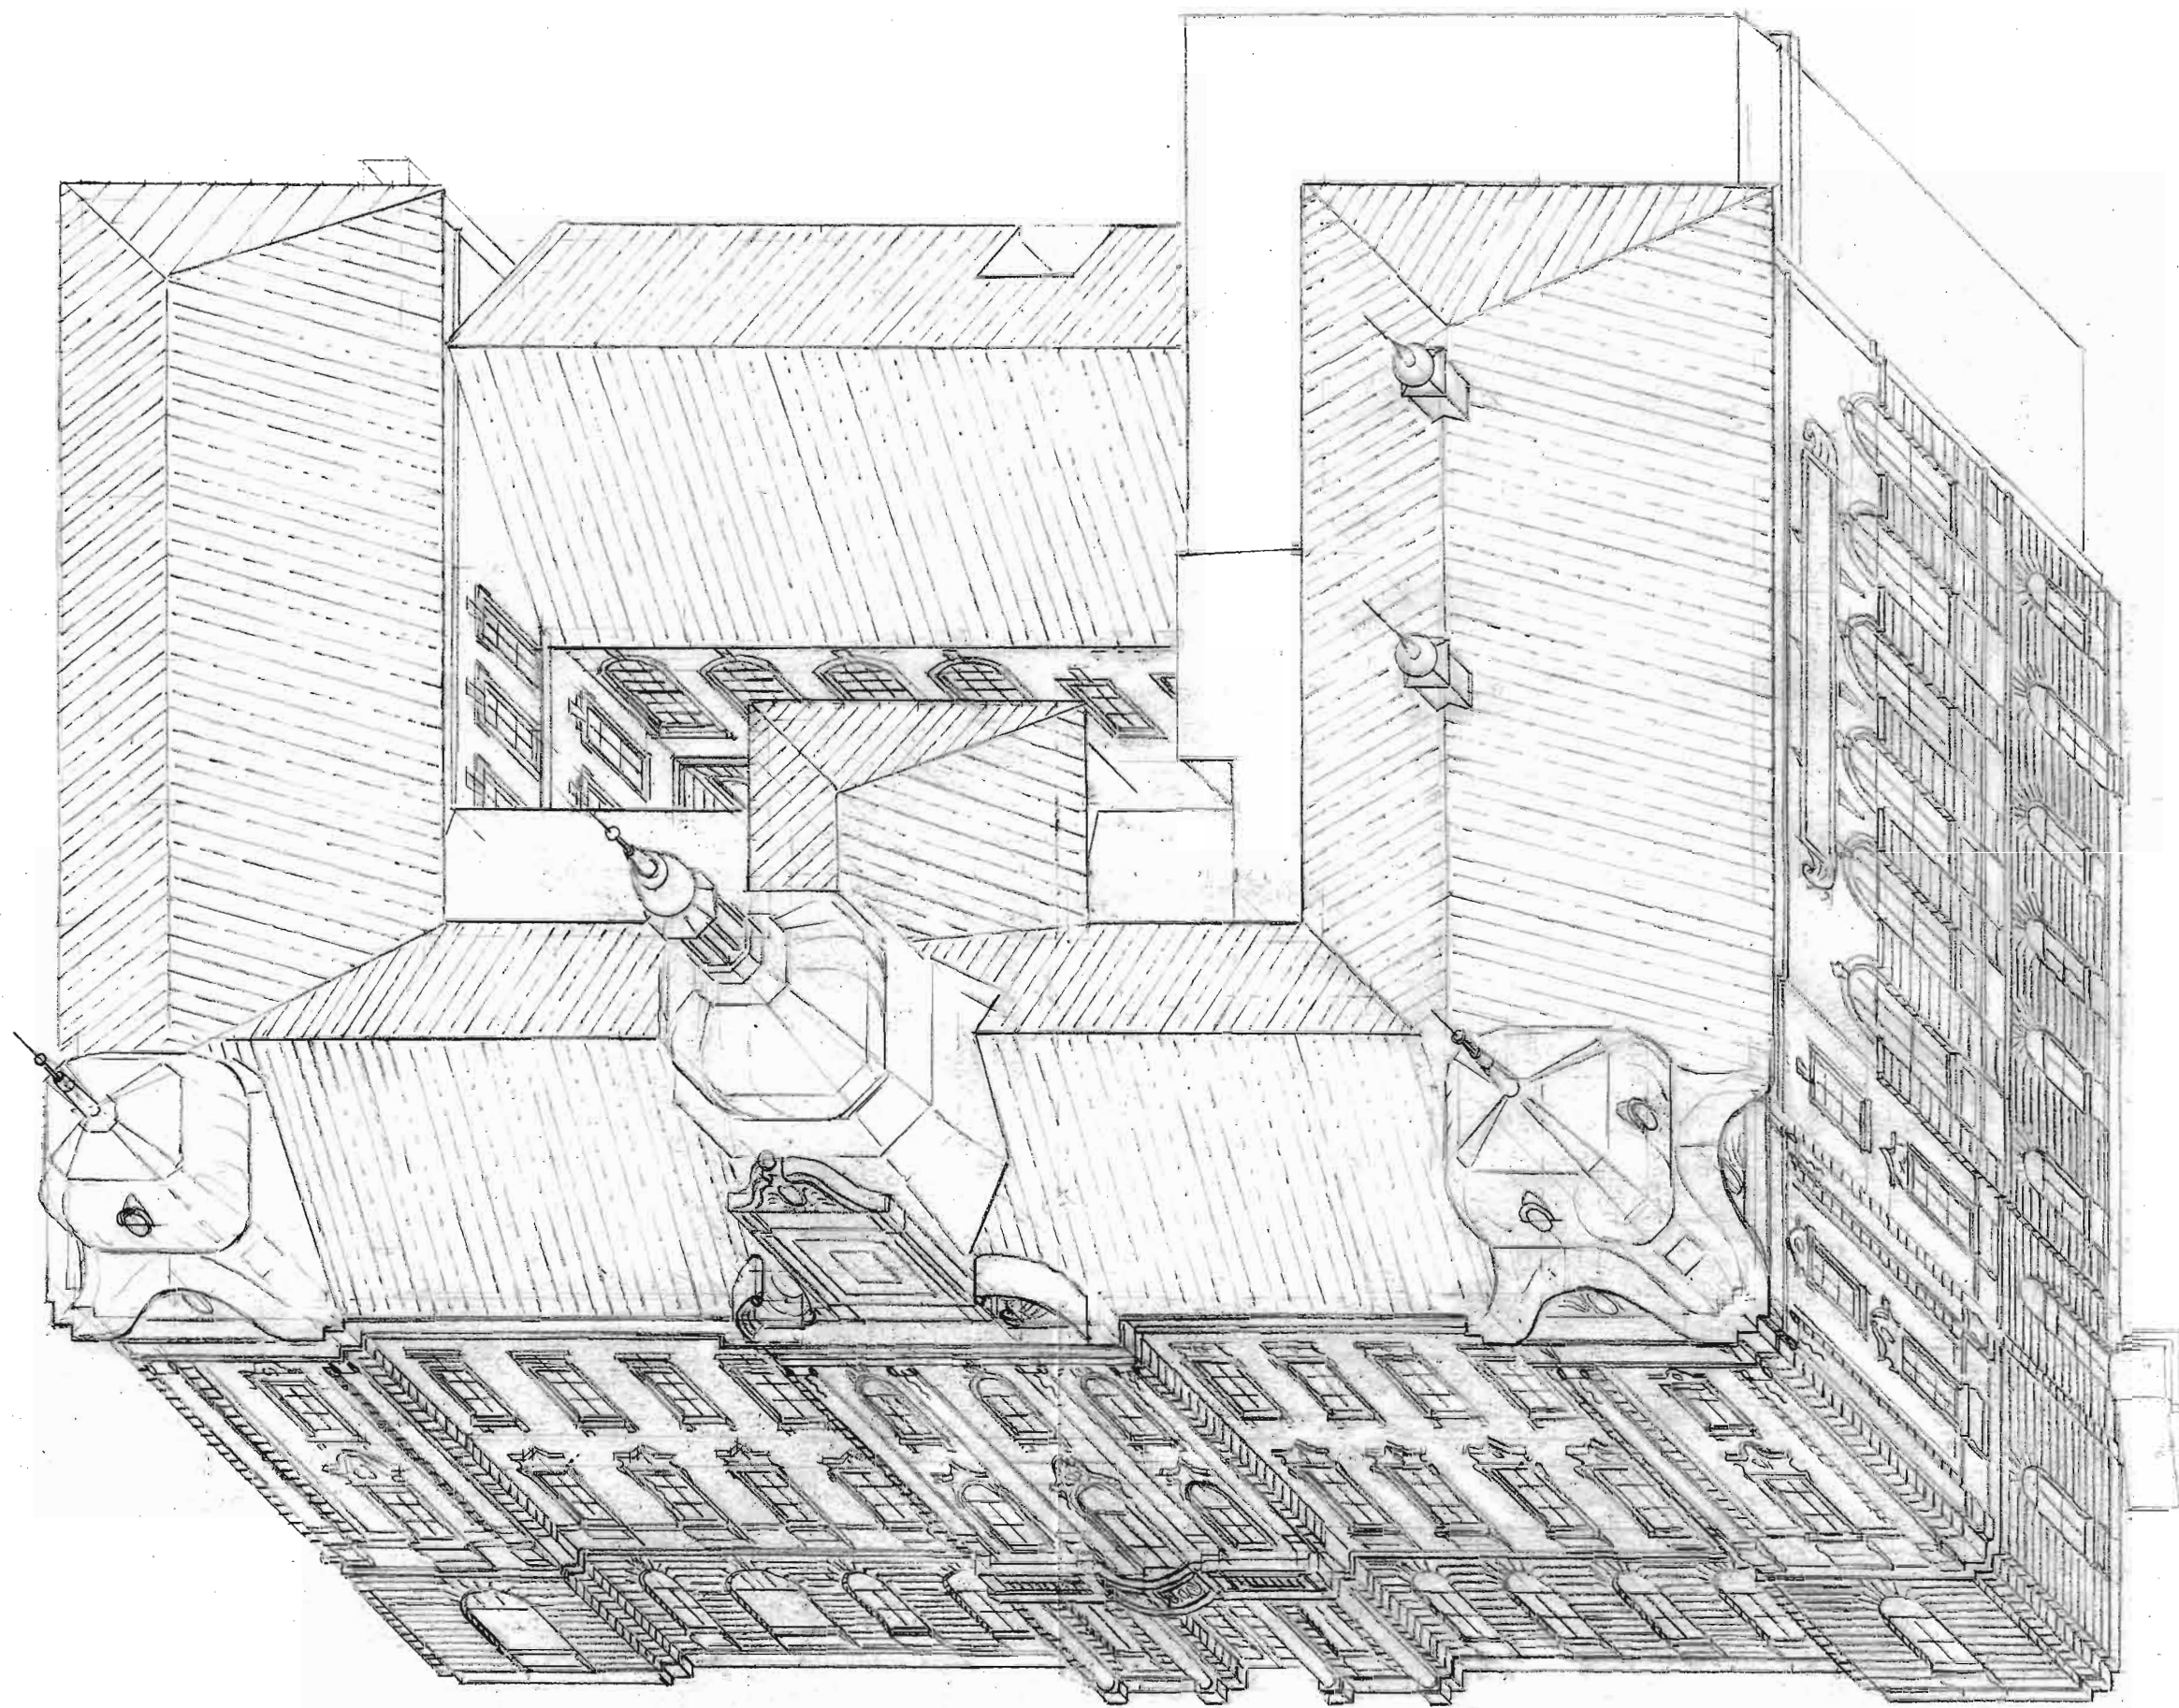
SHP Adalbertinum / kresebná dokumentace / kresba Akad. arch. Vlastimil Krčmář
exteriér celek / axonometrie
