ADALBERTINUM

STAVEBNĚ HISTORICKÝ PRŮZKUM

V L A S T I M I L K R Č M Á Ř R O M A N A R O S O V Á E V A K R Č M Á Ř O V Á
2 0 1 6

Akce
SPOLEČENSKÝ DŮM ADALBERTINUM Stavebně historický průzkum
Objednatel
STATUTÁRNÍ MĚSTO HRADEC KRÁLOVÉ Československé armády 408/51, 502 00 Hradec Králové
Zastoupení
MUDr. Zdeněk Fink, primátor města Ing. Valentýn Avramov a Jana Sedlářová ve věcech technických
Zhotovitel
ARCHITEKTI KRČMÁŘOVI Tyršova 1761/14, 702 00 Ostrava eavkrmarovi@volny.cz , +420 602 322 562
Autoři průzkumu
Akad. arch. Vlastimil Krčmář Akad. arch. Eva Krčmářová Mgr. Romana Rosová Mgr. Martin Strakoš, odborná spolupráce
Autor kresebné dokumentace
Akad. arch. Vlastimil Krčmář
Identifikace objektu
ADALBERTINUM SPOLEČENSKÝ DŮM ČR, kraj Královéhradecký, obec Hradec Králové katastrální území Hradec Králové, parc. č. 280 st, ulice Československé armády č. p. 300/51, Hradec Králové 502 00
Vlastnické právo
Statutární město Hradec Králové
Památková ochrana
nemovitá kulturní památka rejstříkové číslo Ústředního seznamu nemovitých kulturních památek ČR (ÚSKP) 3451/8-4703 území Městské památkové rezervace, rejstříkové číslo ÚSKP 1010

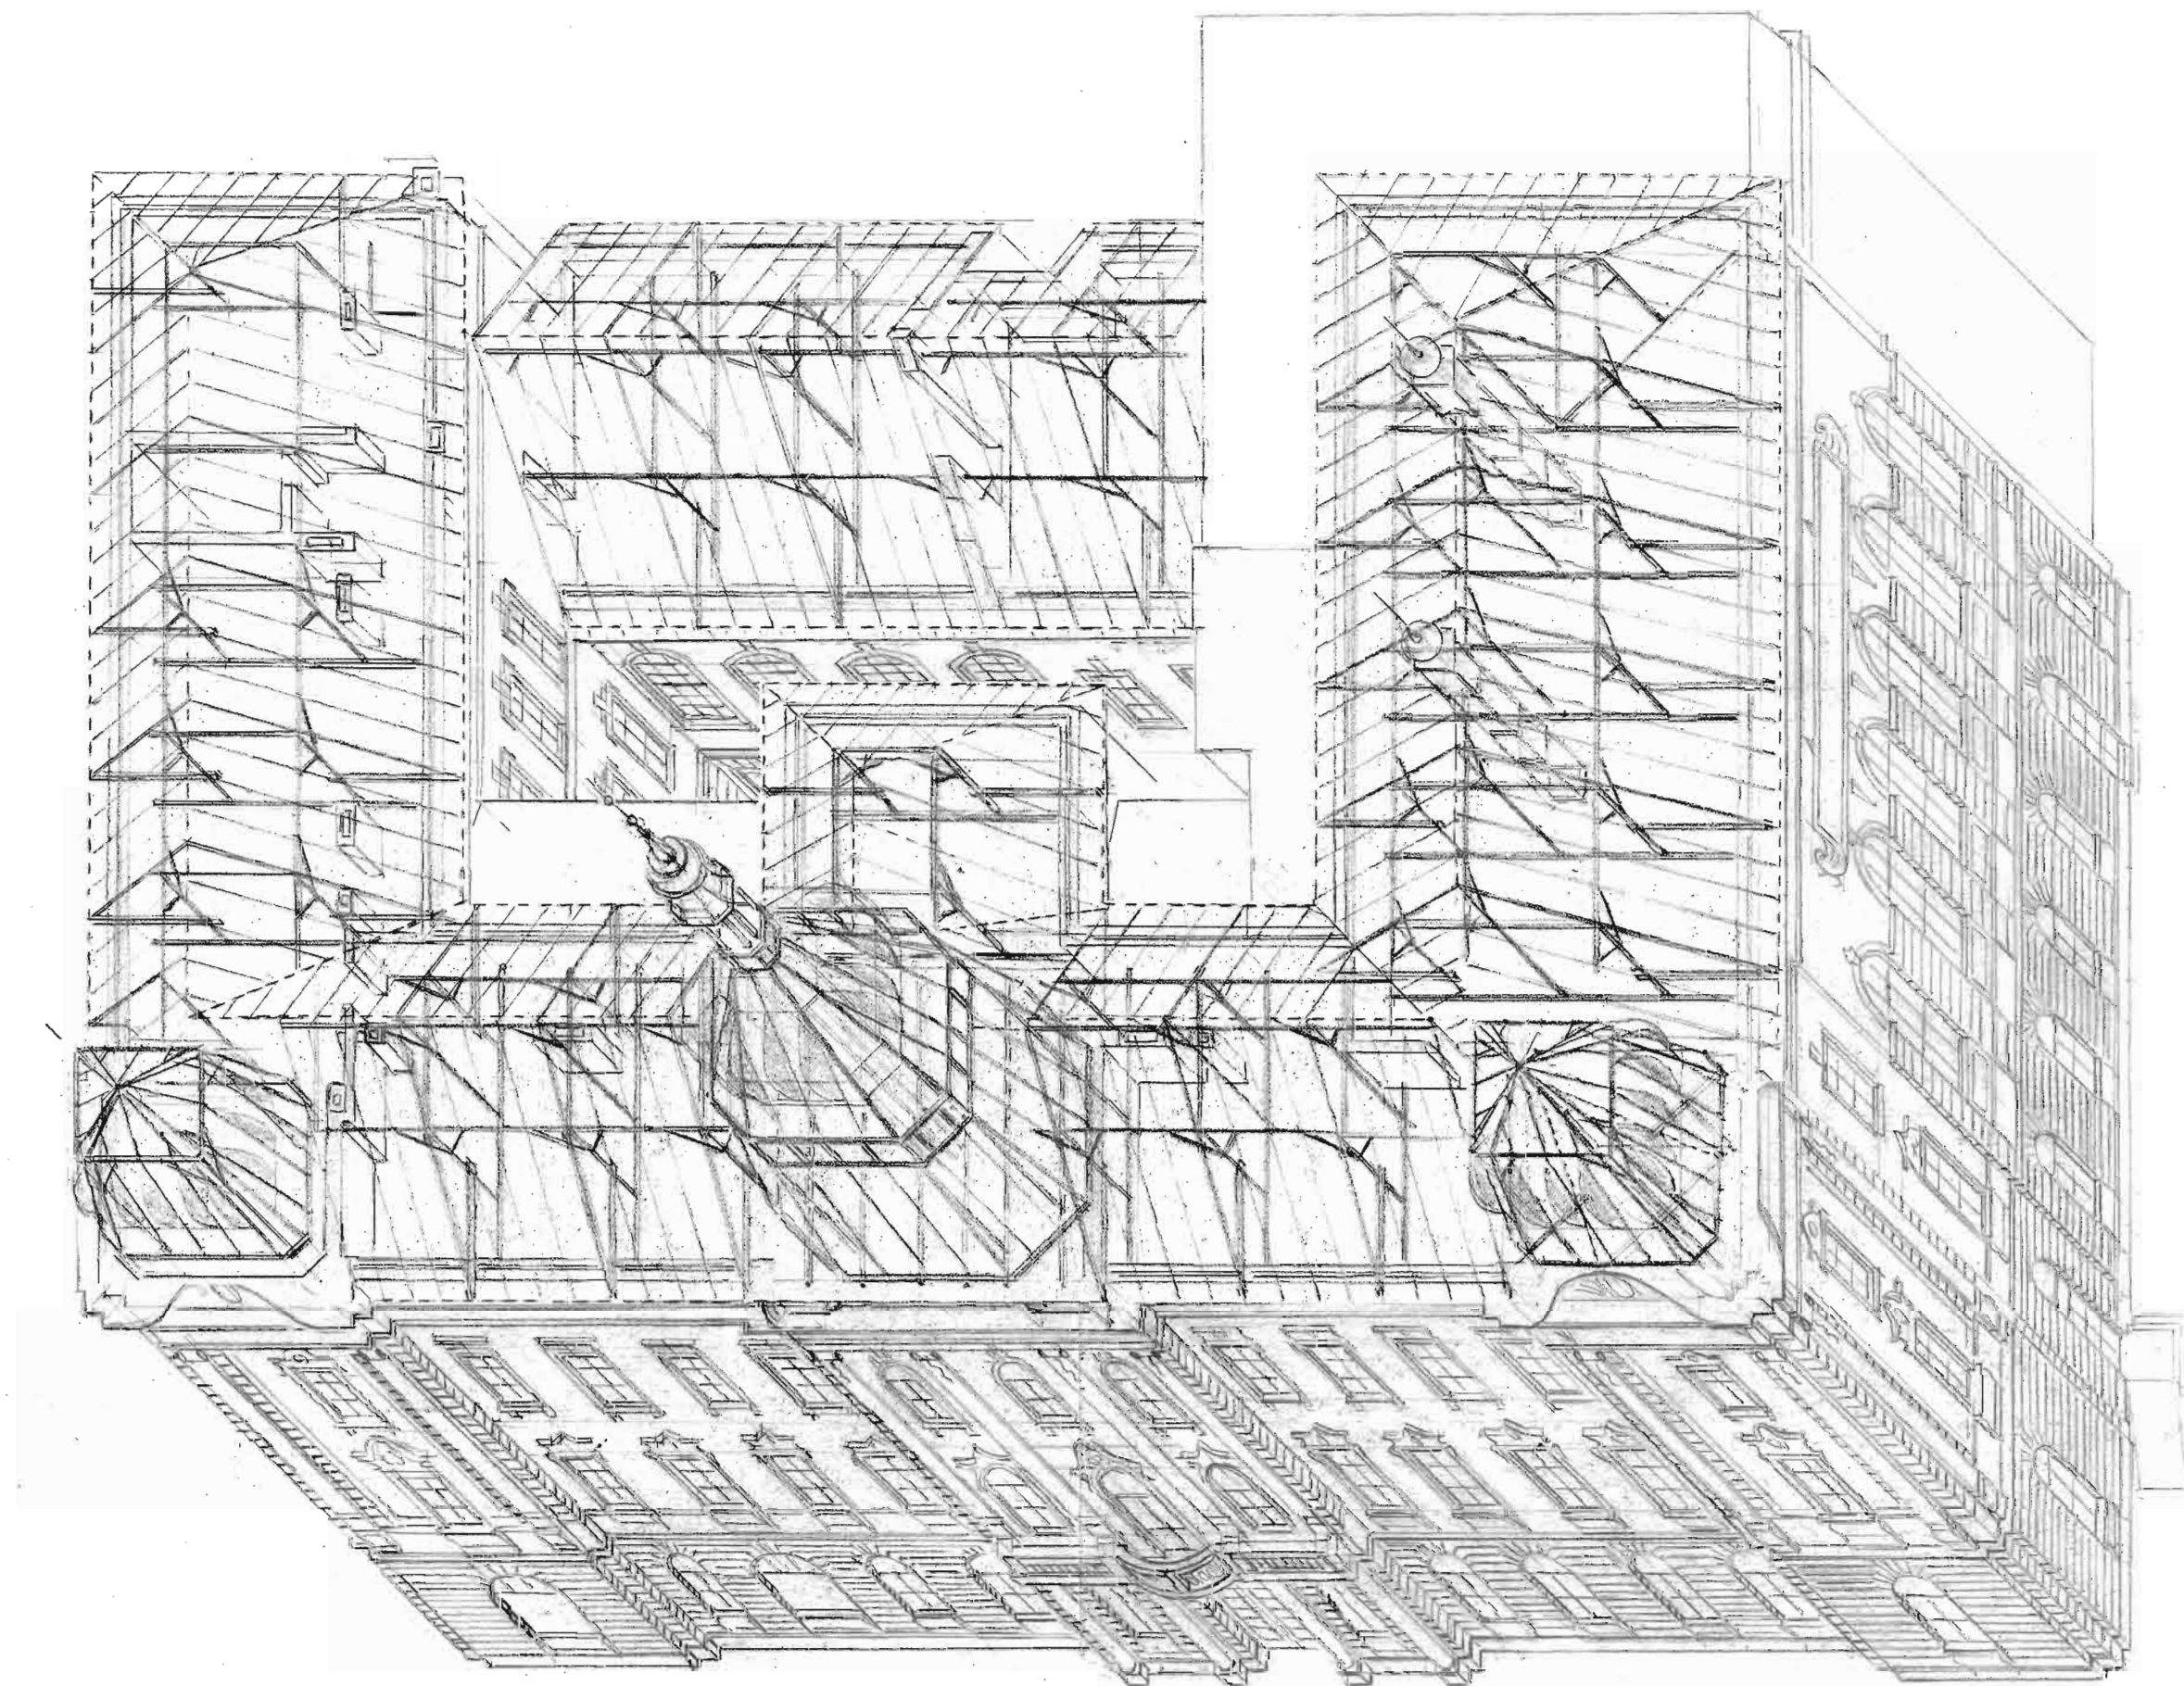
SHP Adalbertinum / kresebná dokumentace / kresba Akad. arch. Vlastimil Krčmář
exteriér a krov / axonometrie

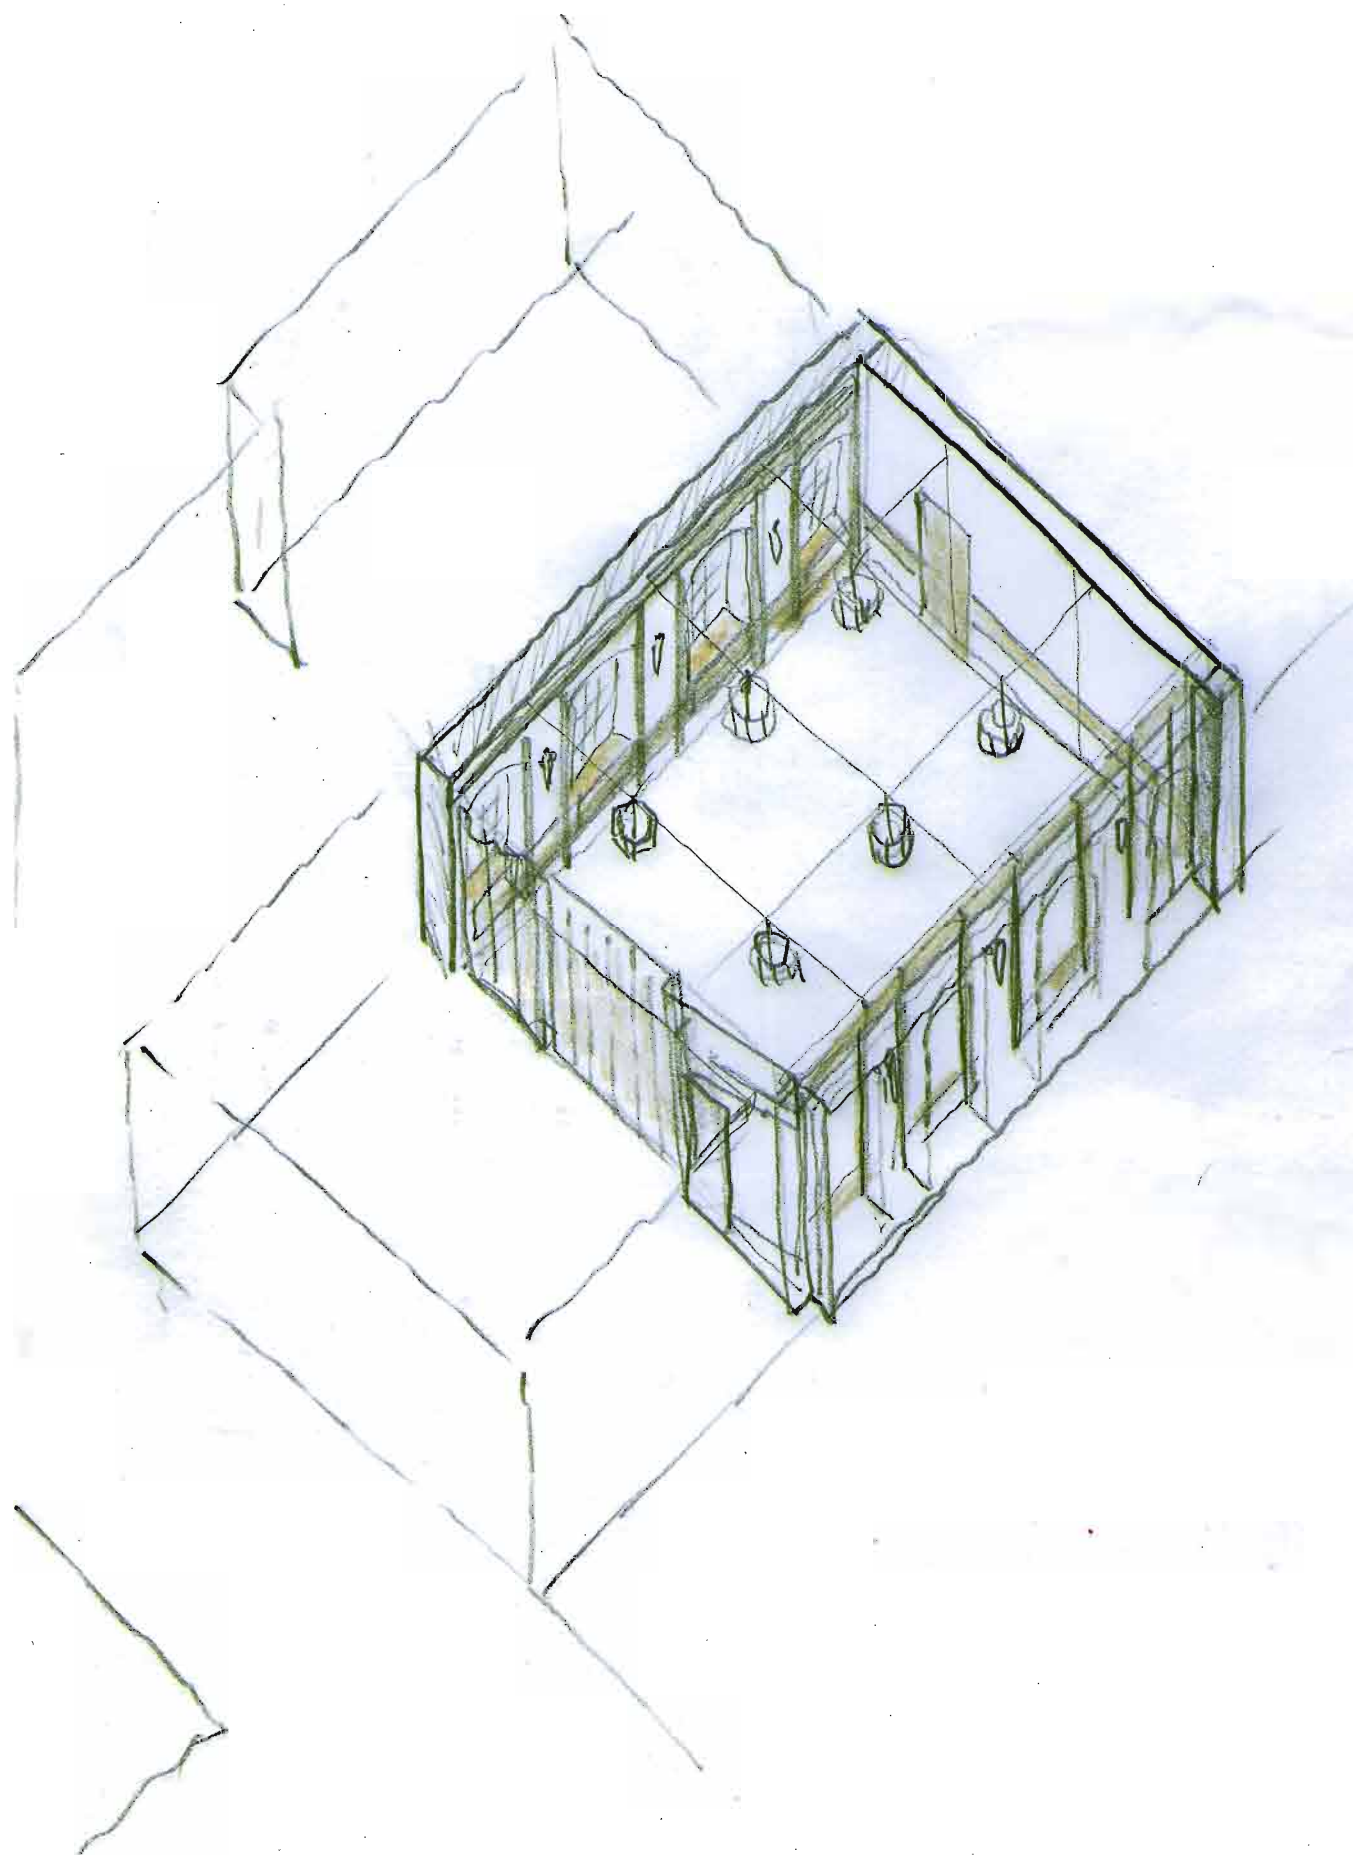
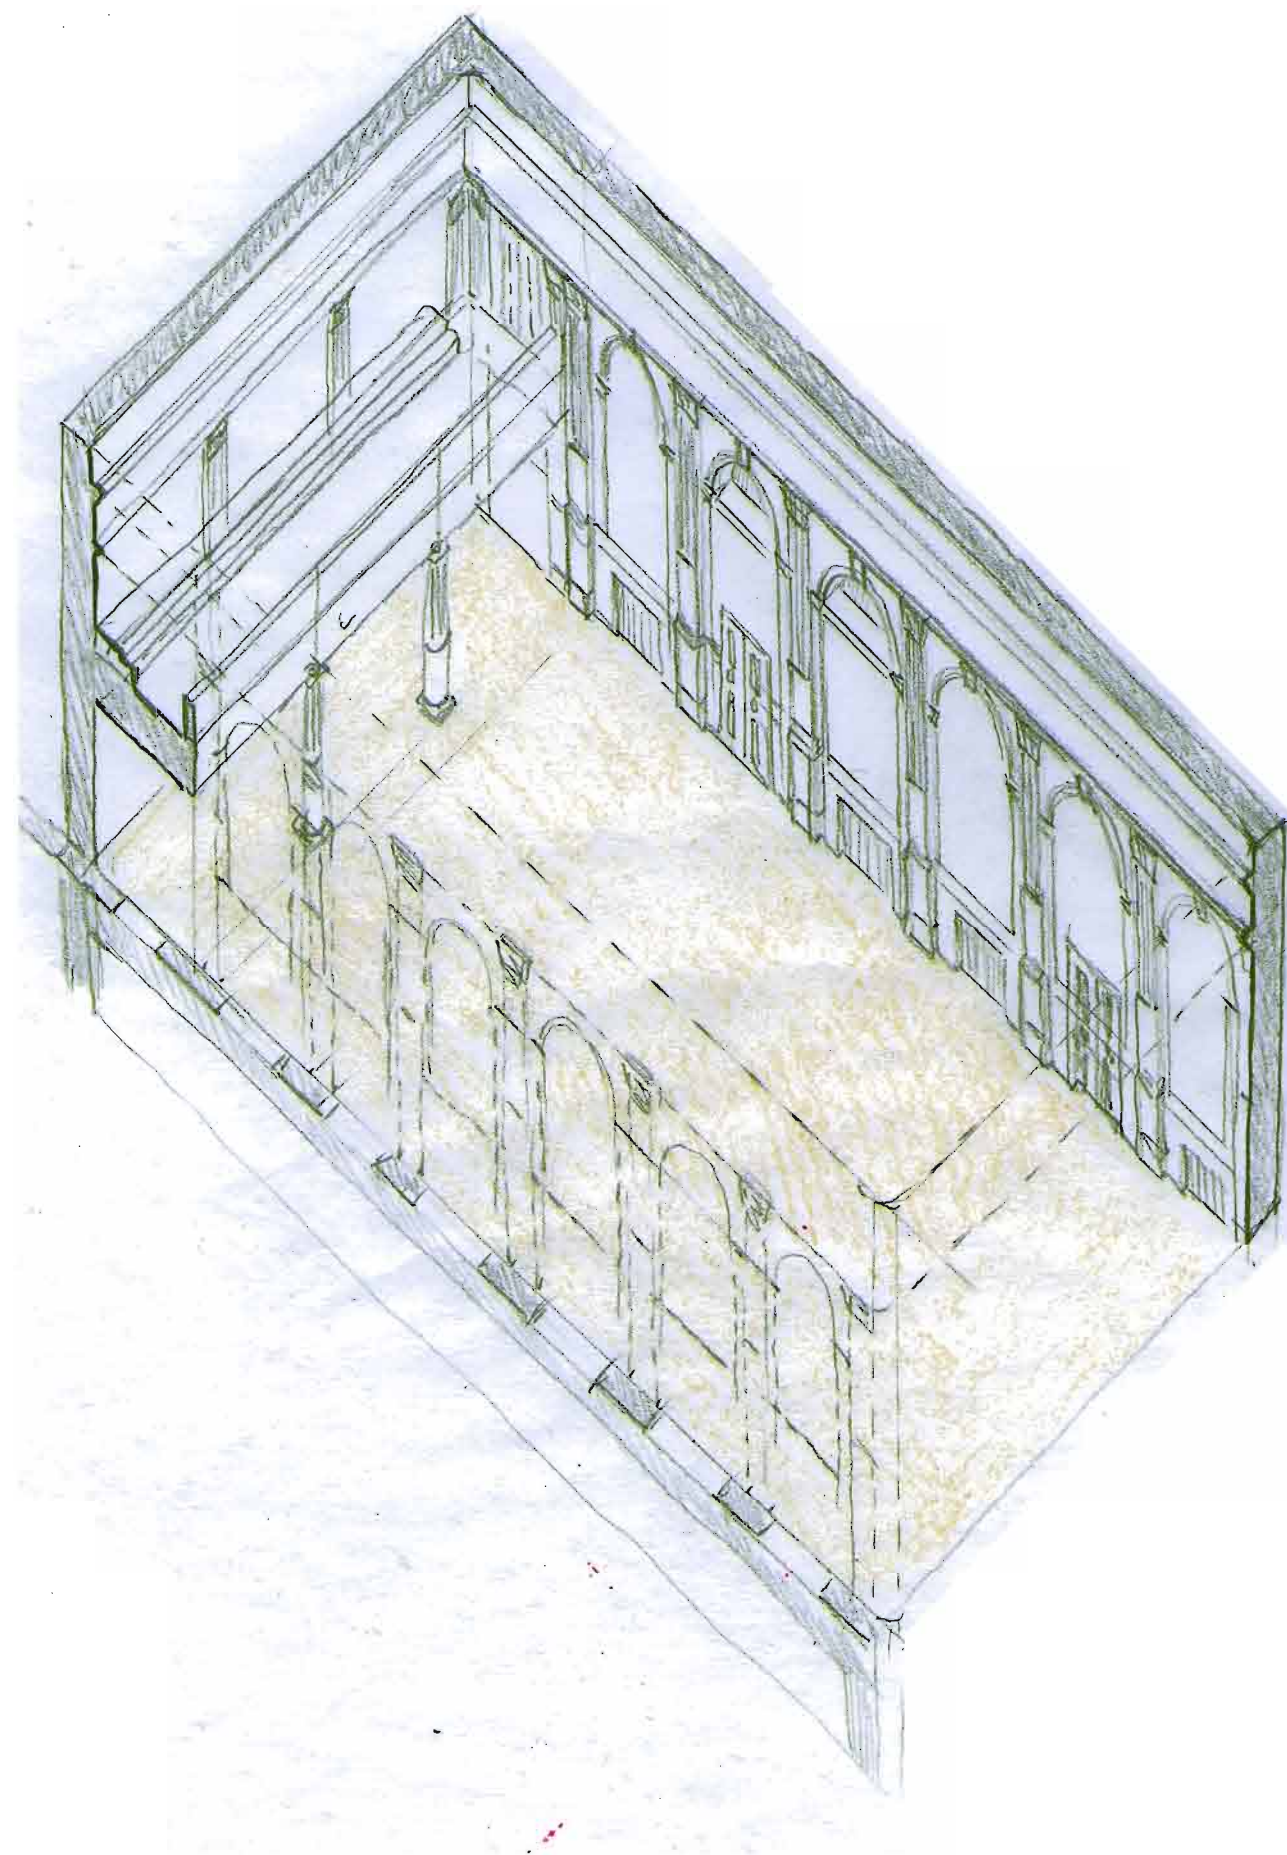
SHP Adalbertinum / kresebná dokumentace / kresba Akad. arch. Vlastimil Krčmář
boční rizalit sever / axonometrie

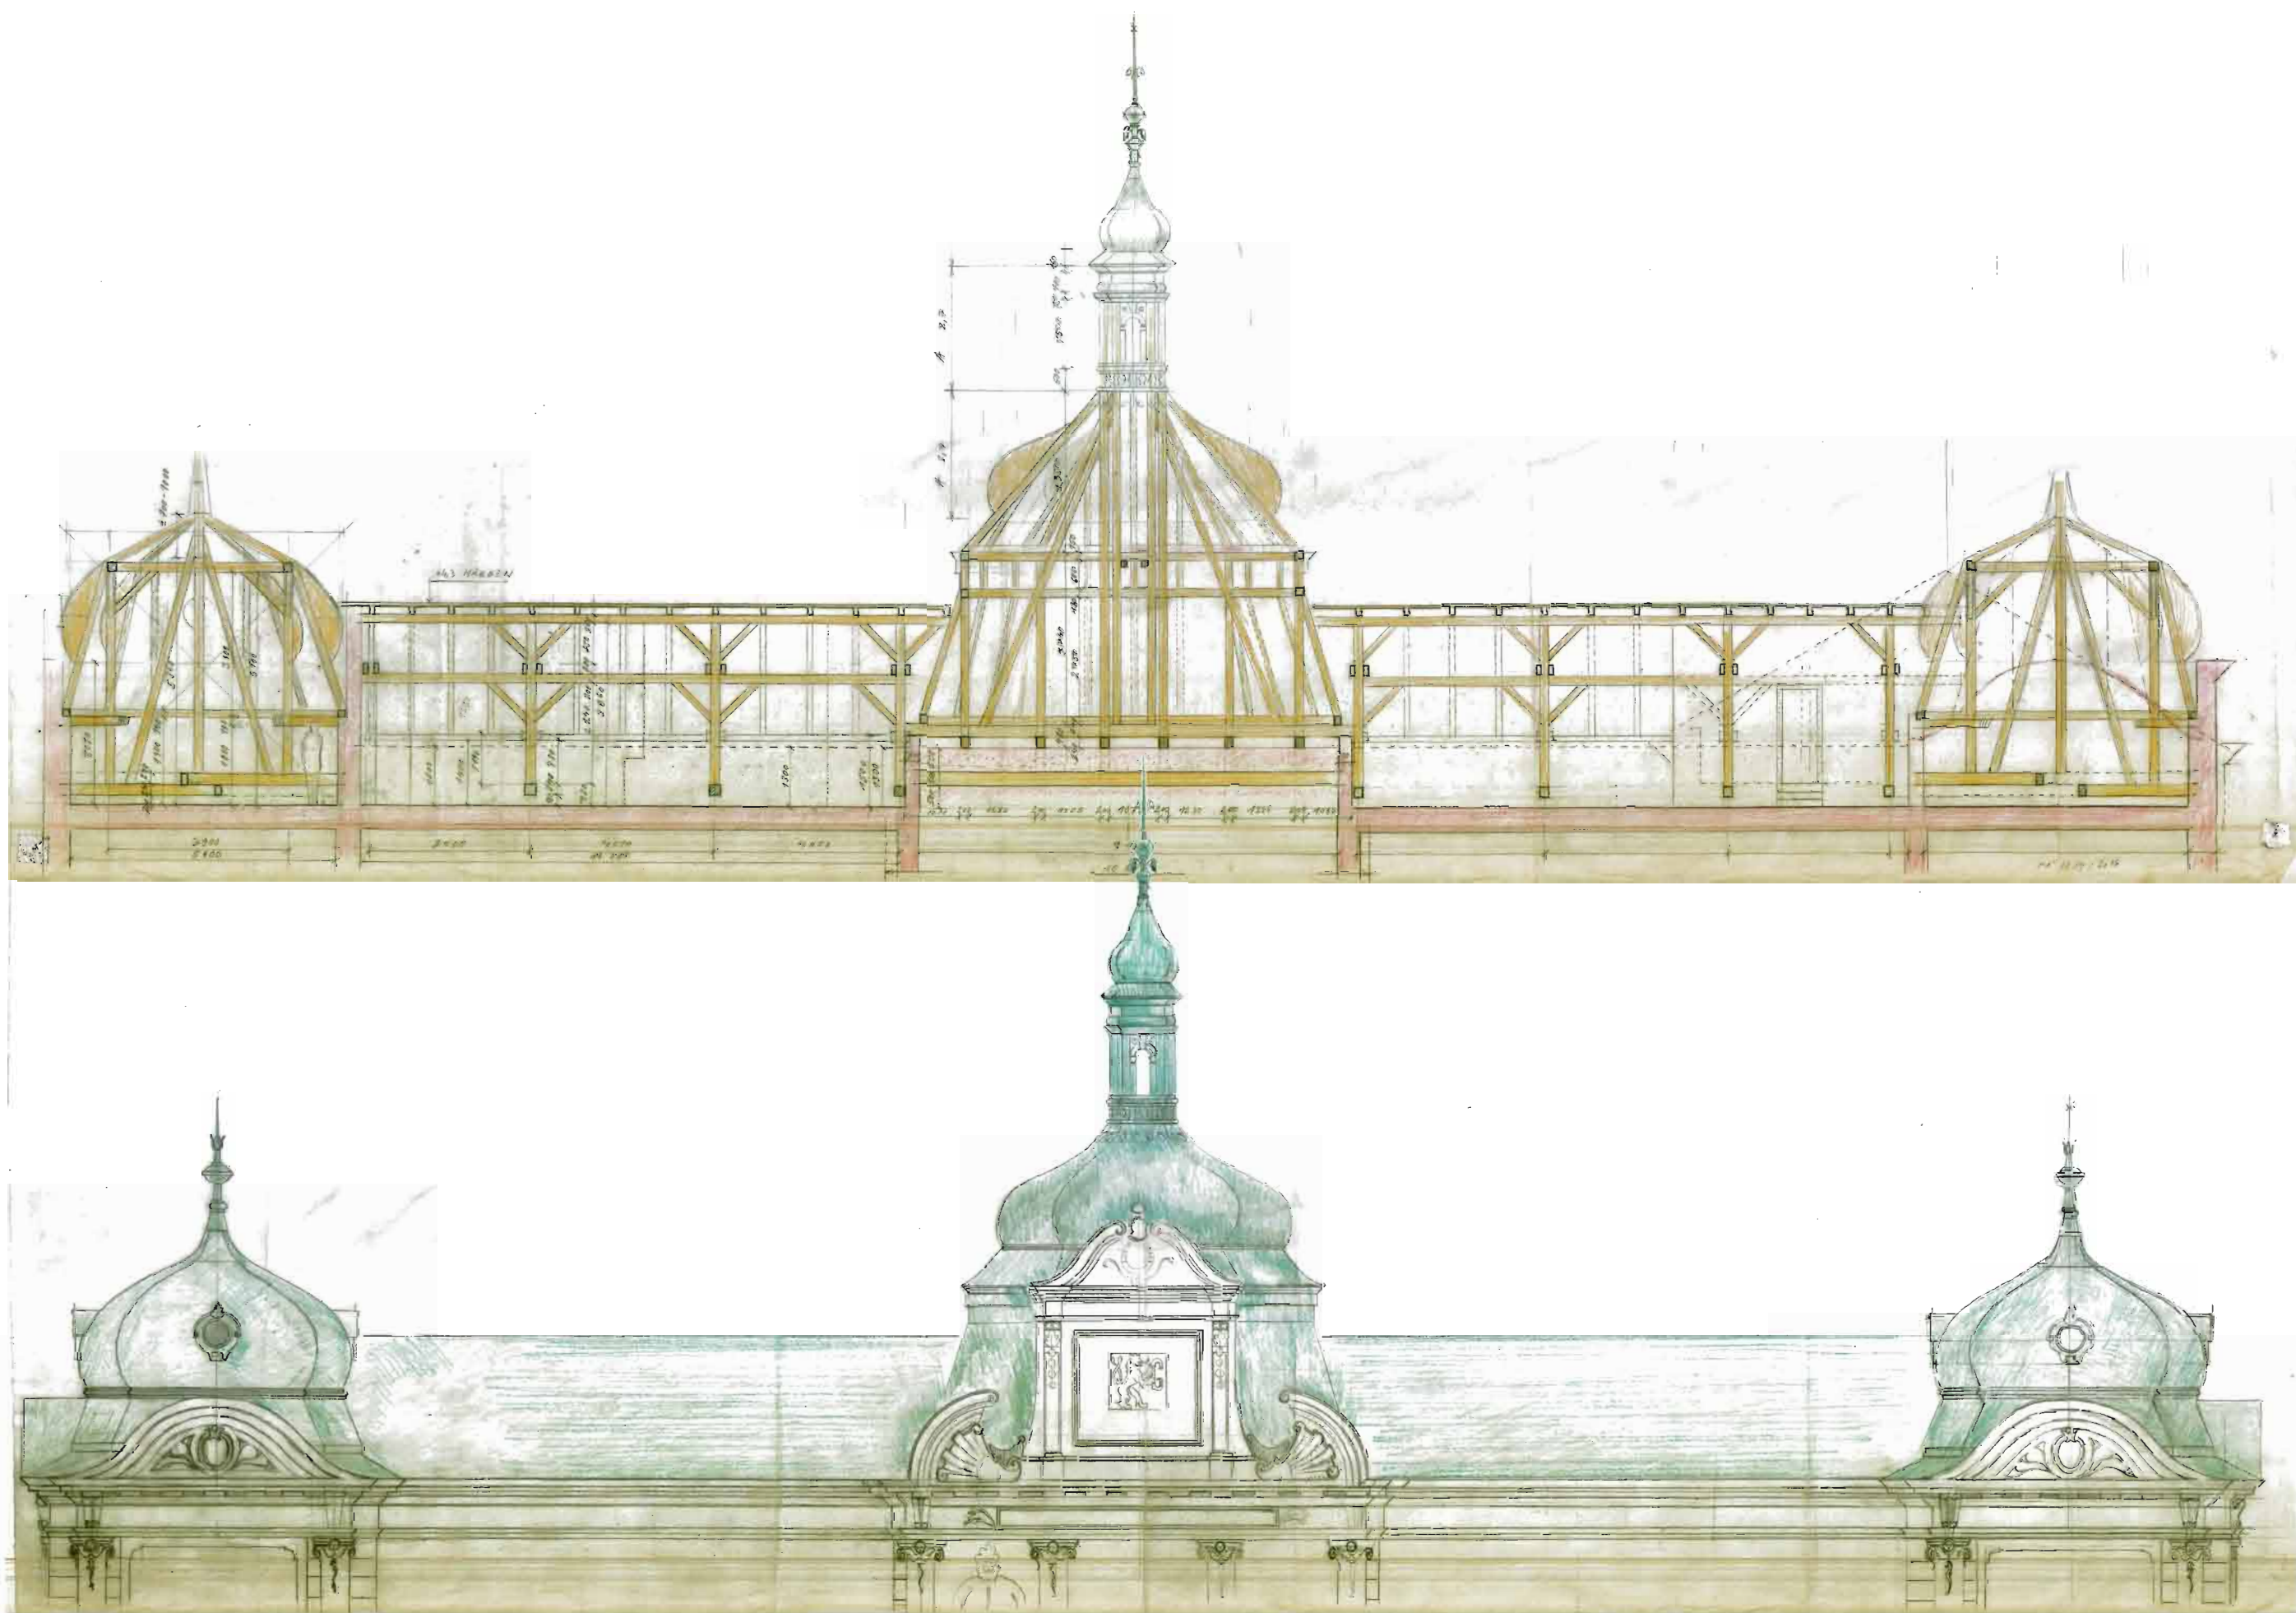
SHP Adalbertinum / kresebná dokumentace / kresba Akad. arch. Vlastimil Krčmář
krov a střecha čelní křídlo / pohled a řez

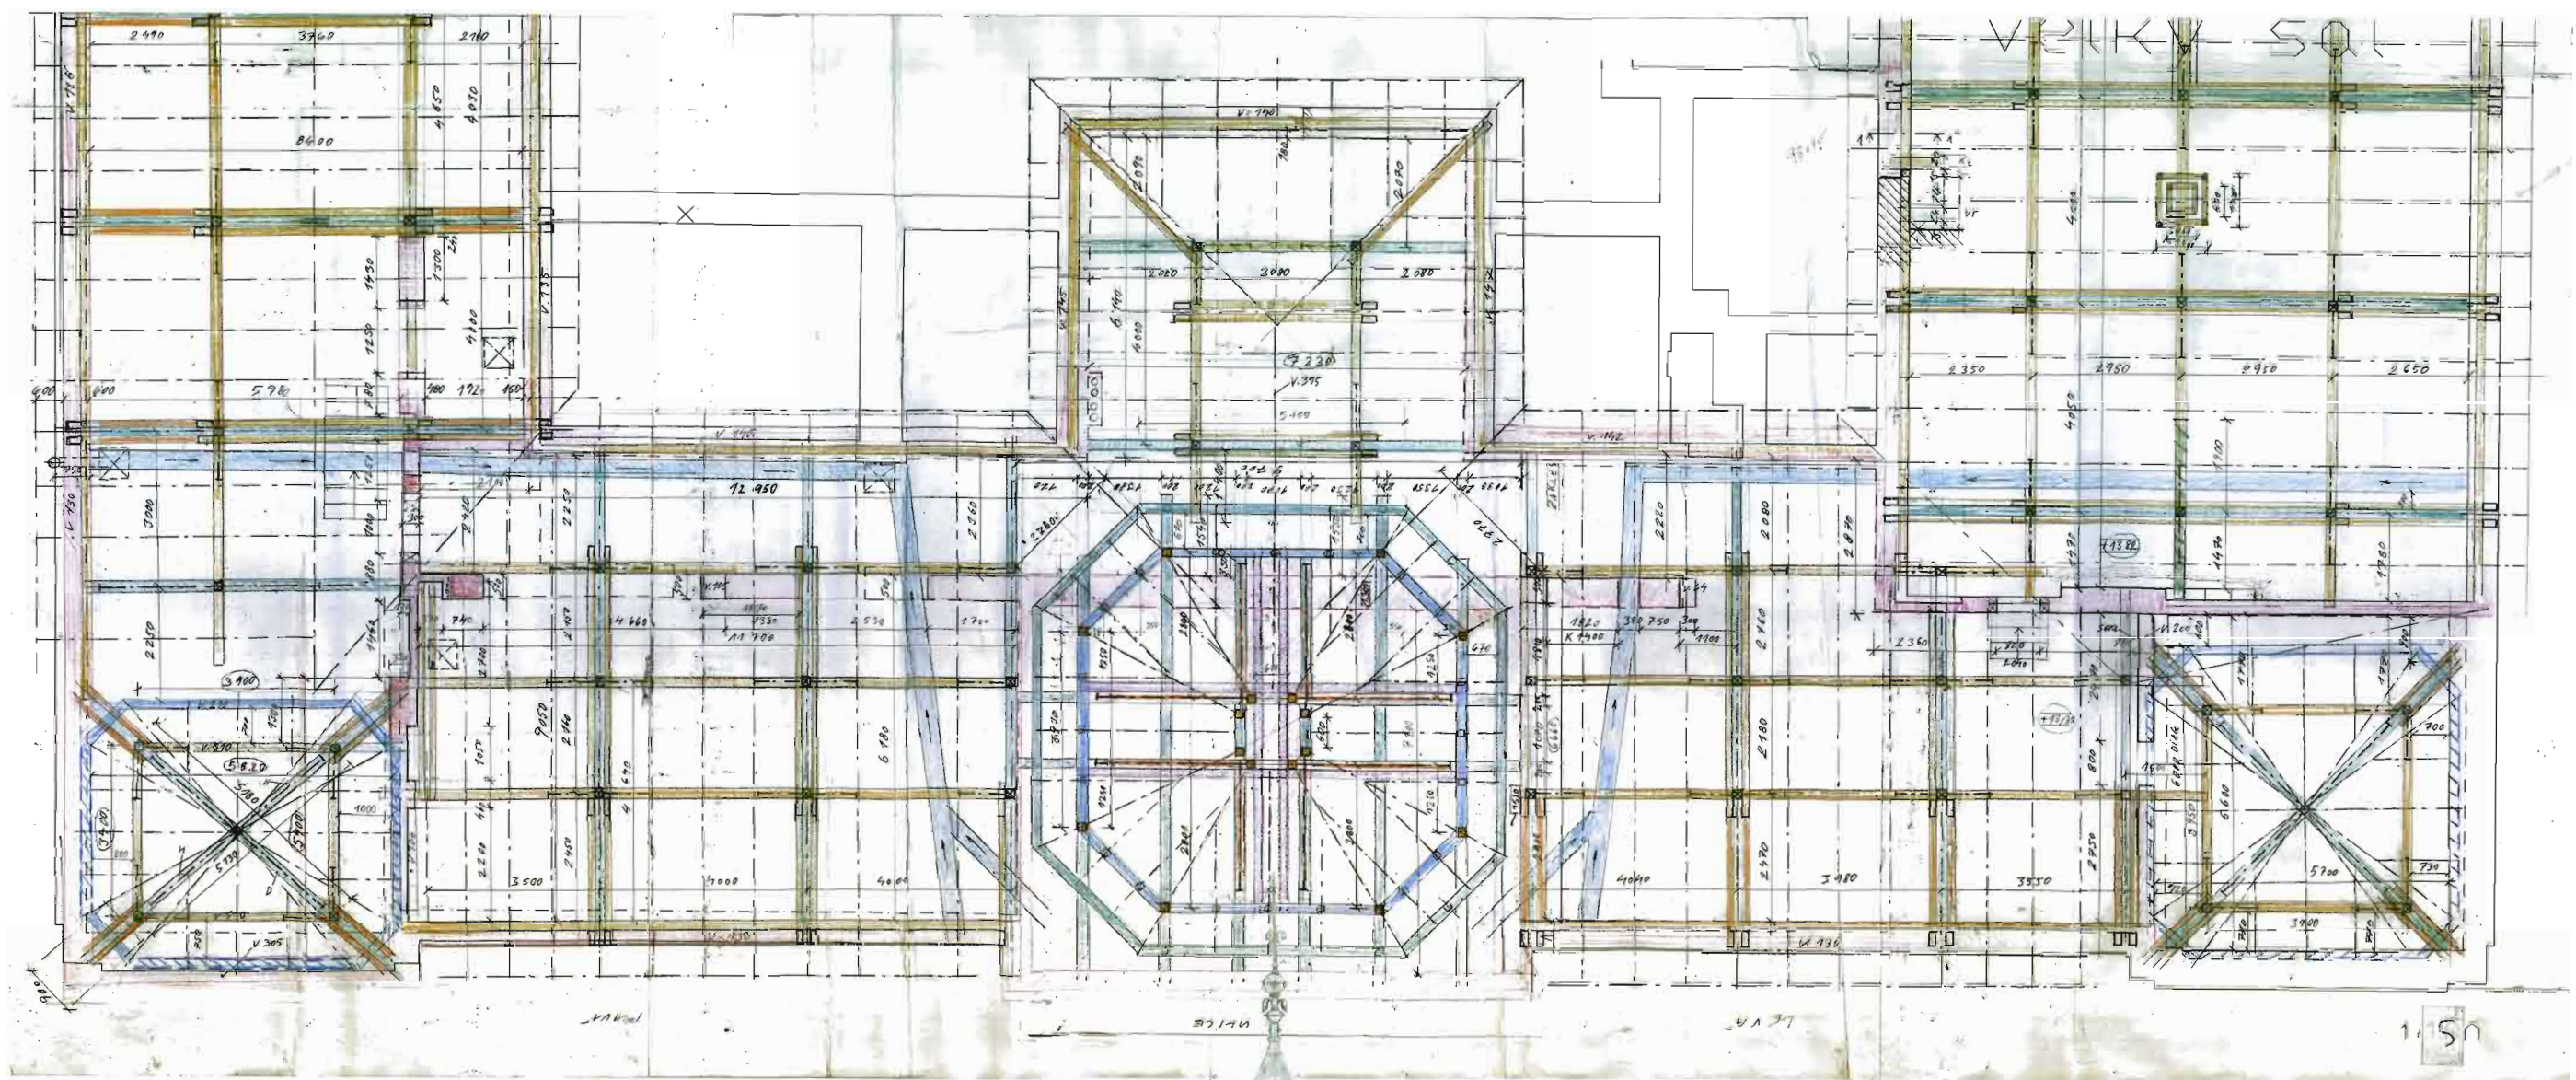
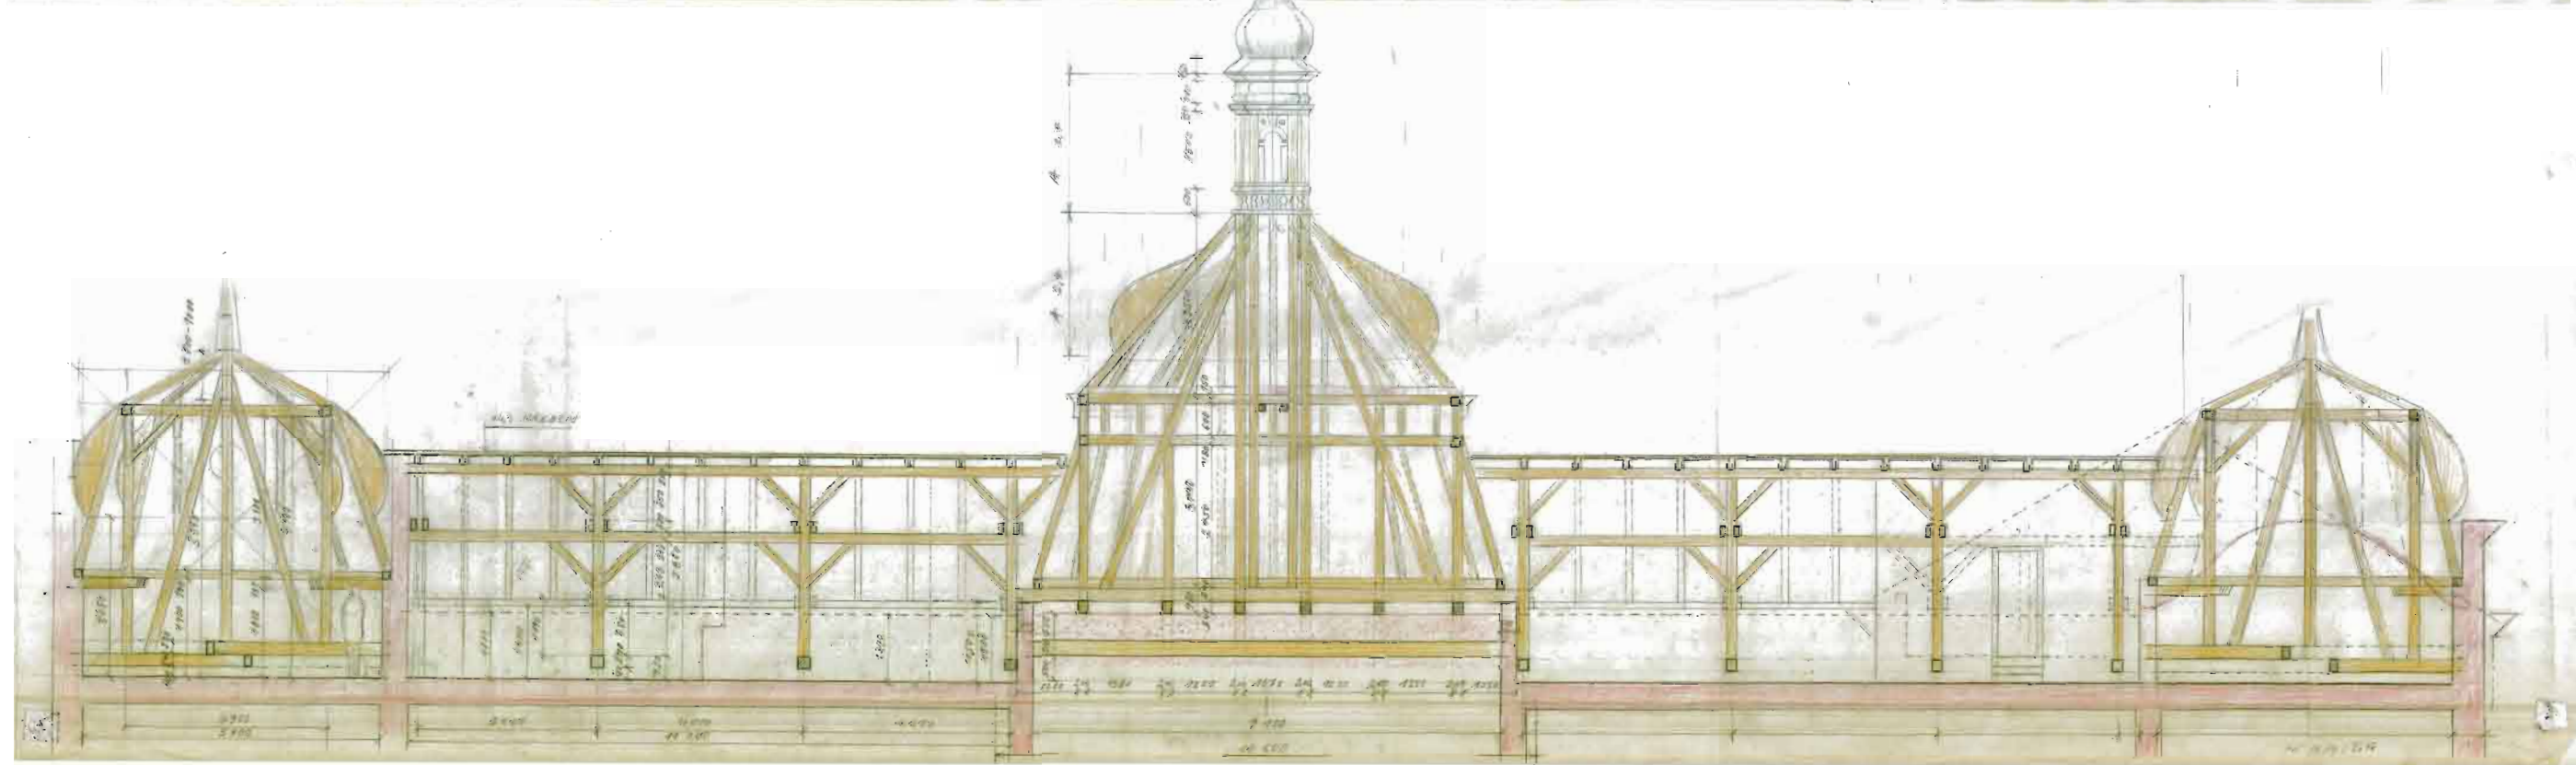
SHP Adalbertinum / kresebná dokumentace / kresba Akad. arch. Vlastimil Krčmář
krov čelní křídlo / půdorys a řez

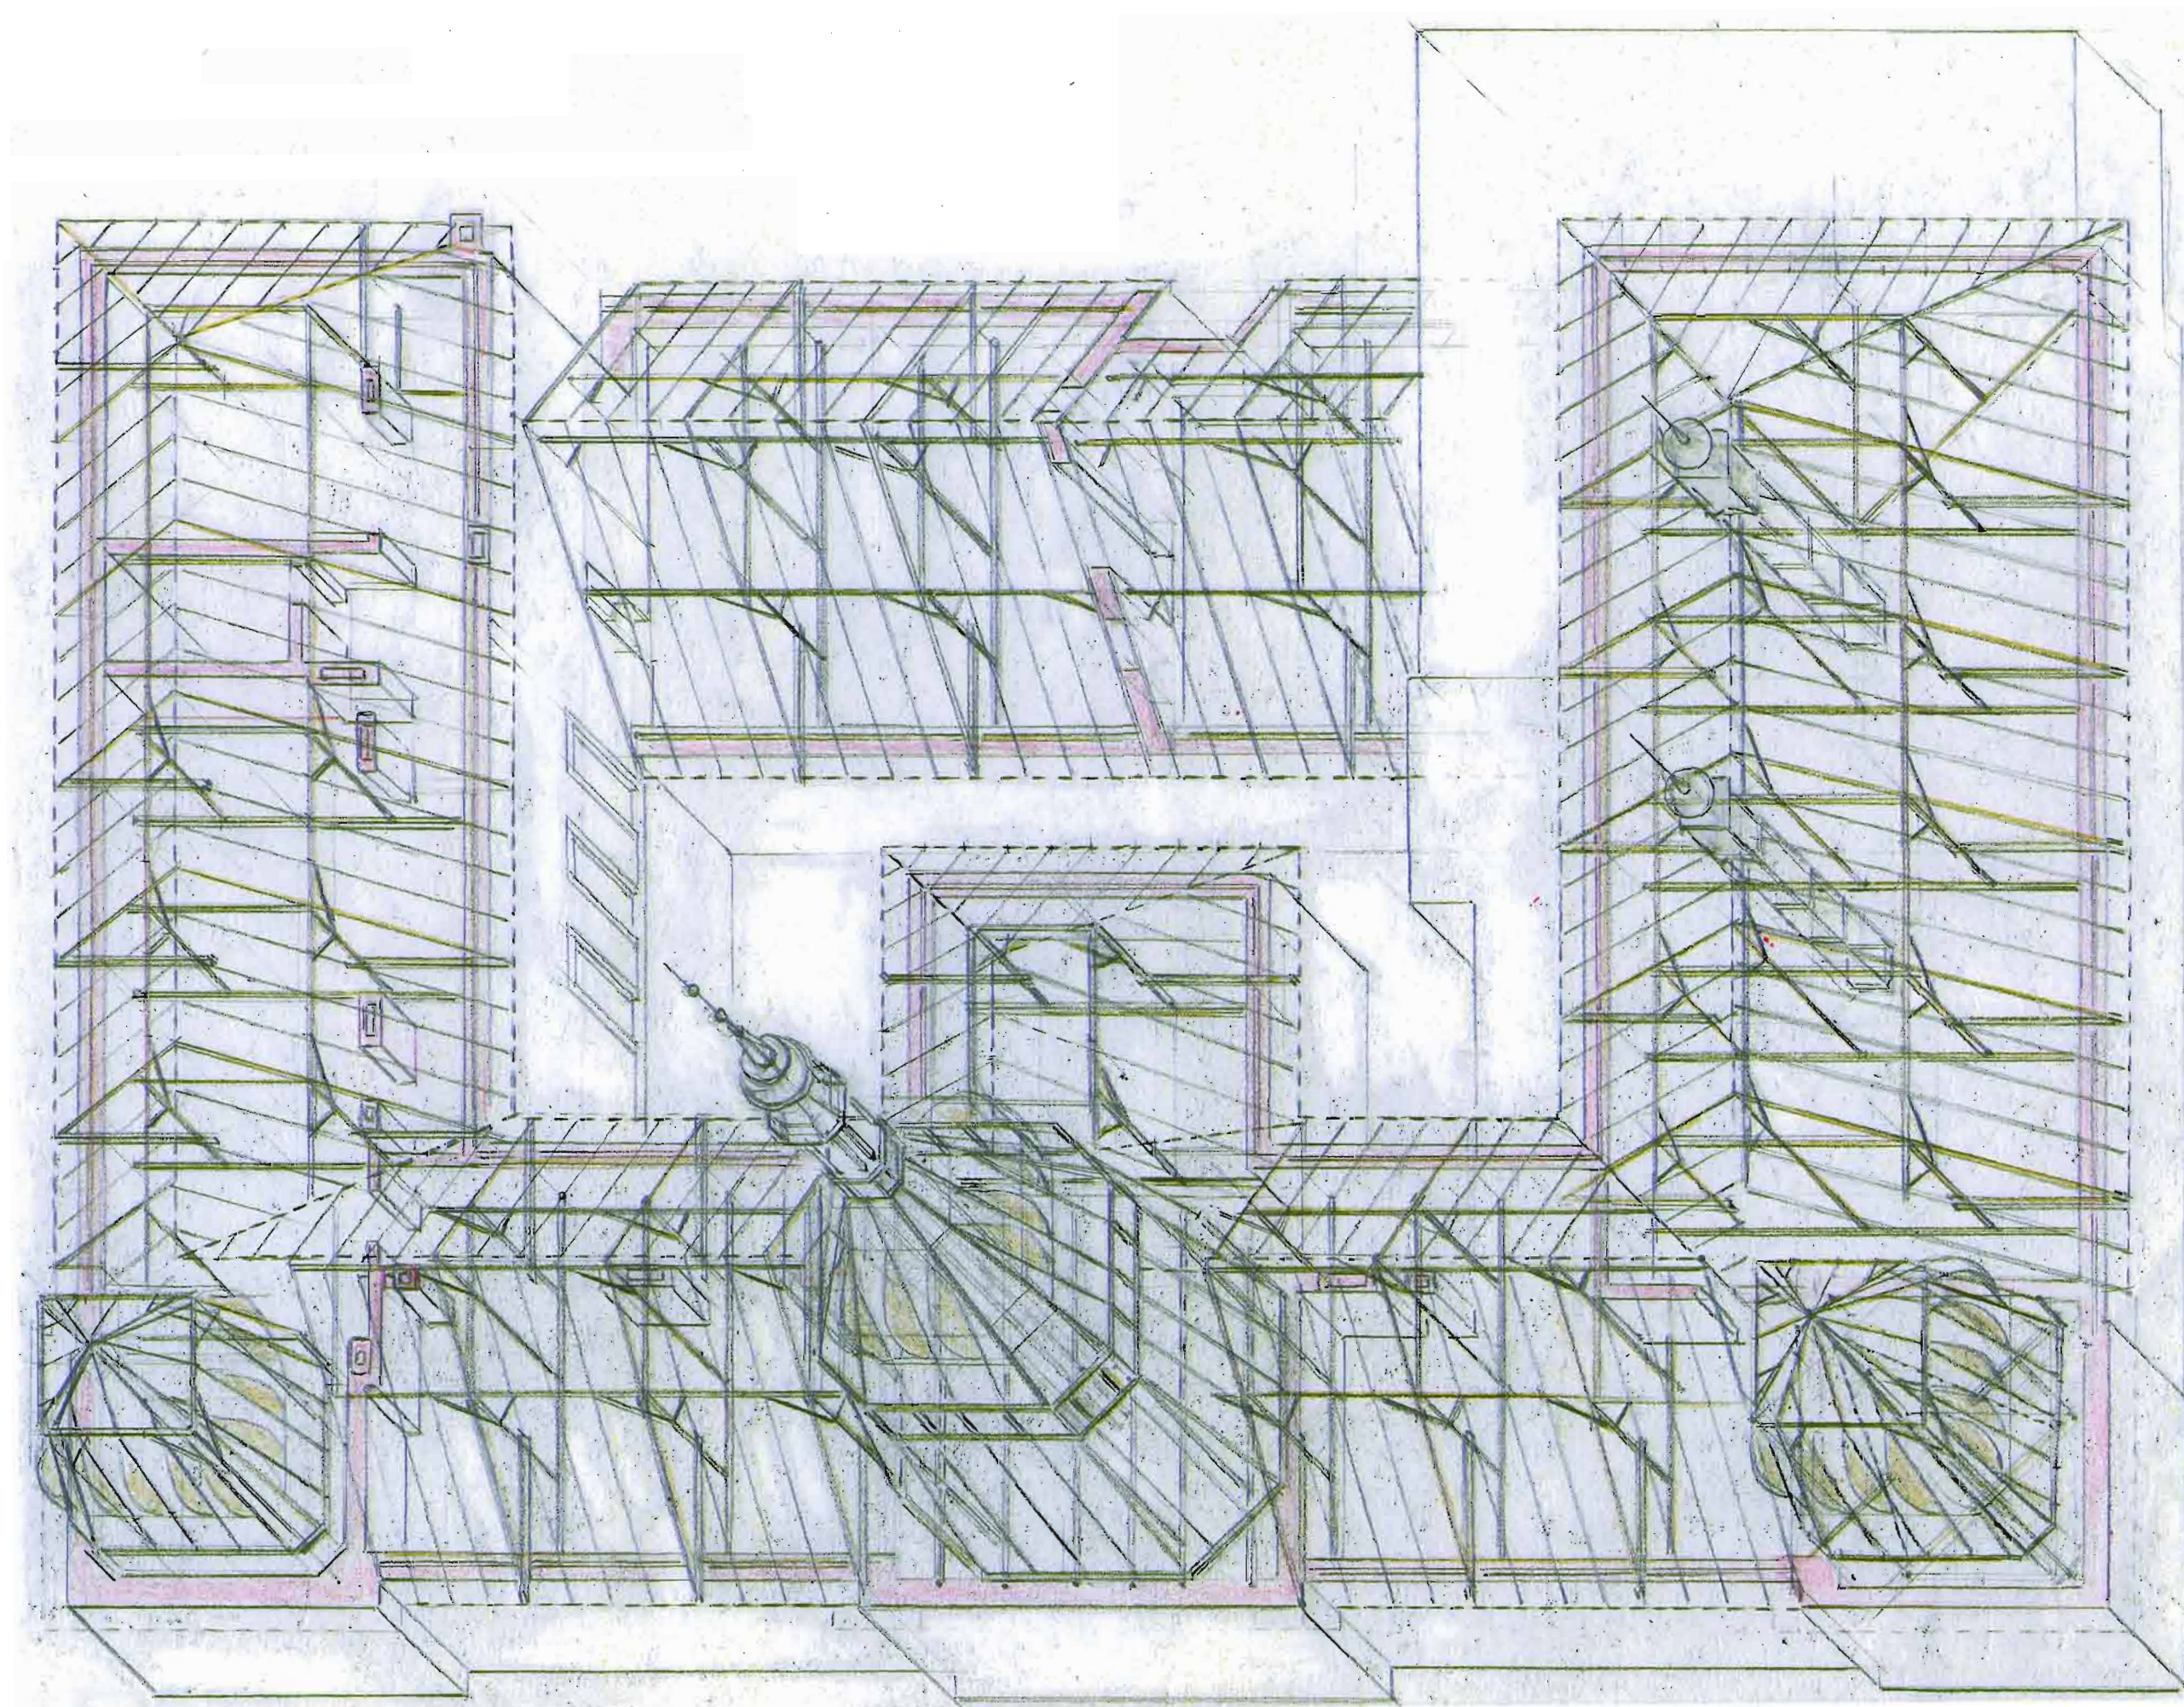
SHP Adalbertinum / kresebná dokumentace / kresba Akad. arch. Vlastimil Krčmář
krov / axonometrie

Historická konstrukce krovu povrchově nejvíce vážně destruktivní procesy. Ohrožena je pouze zatékáním v nárožích a úžlabích, kde je zaznamenáno značné poškození bednění a střešní krytiny. Krytina z falcovaného hliníkového plechu na většině střech je obecně nevhodná a dosluhuje.

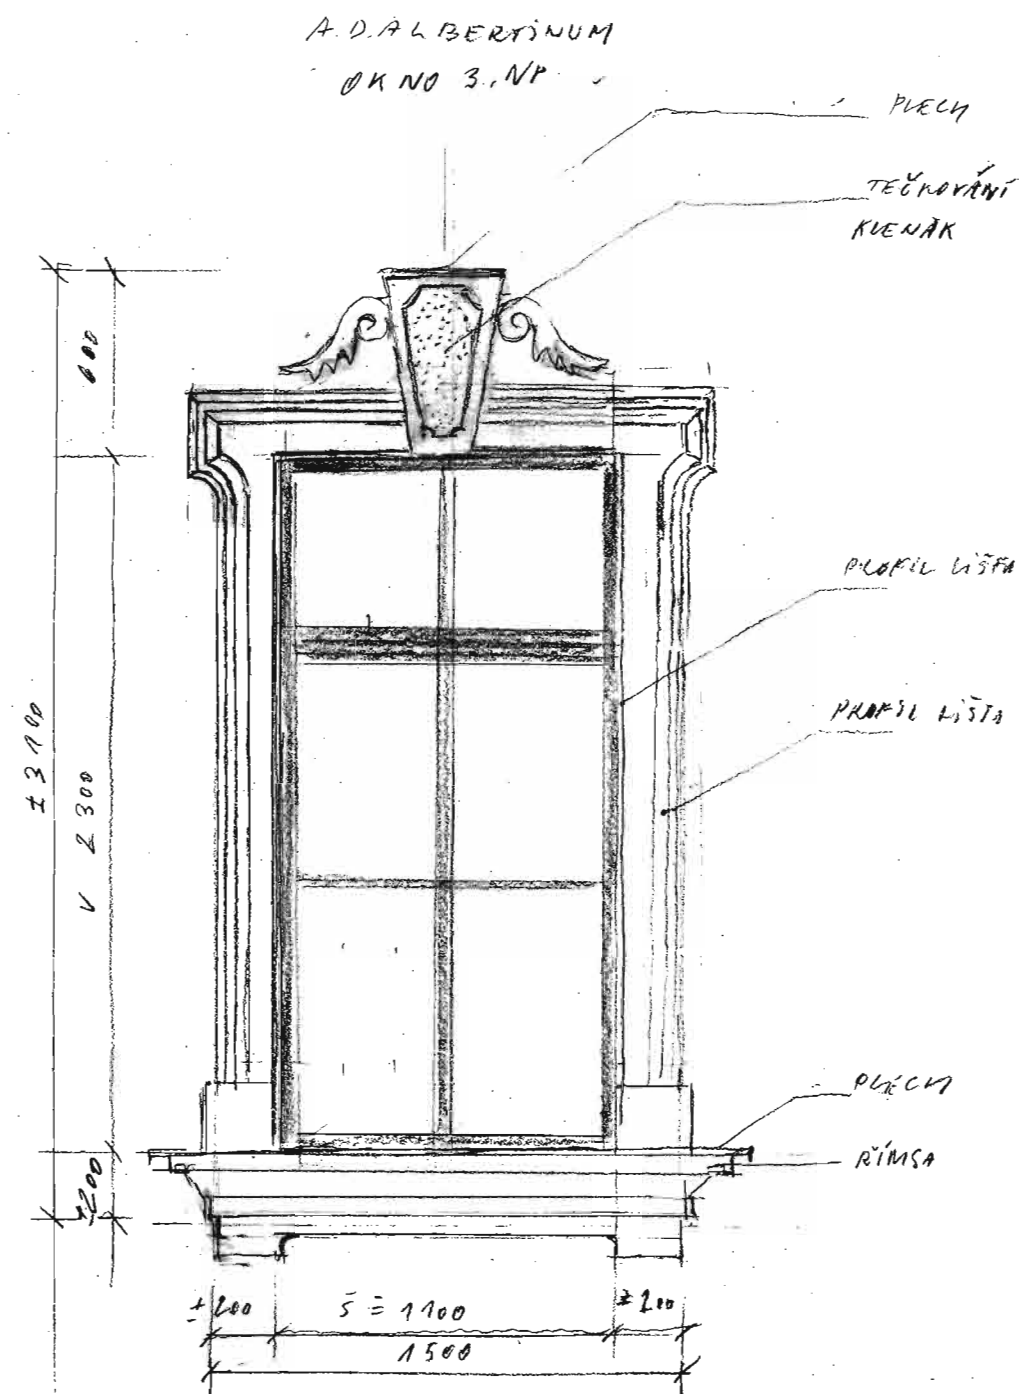
ADALBERTINUM
KRAJNÍ VĚŽ
ZAKRES ZAMĚŘENÍ
PO 15/3/2016

ZAMĚŘENO ST/.. 13/2016
