ADALBERTINUM

STAVEBNĚ HISTORICKÝ PRŮZKUM

V L A S T I M I L K R Č M Á Ř R O M A N A R O S O V Á E V A K R Č M Á Ř O V Á
2 0 1 6

Akce
SPOLEČENSKÝ DŮM ADALBERTINUM Stavebně historický průzkum
Objednatel
STATUTÁRNÍ MĚSTO HRADEC KRÁLOVÉ Československé armády 408/51, 502 00 Hradec Králové
Zastoupení
MUDr. Zdeněk Fink, primátor města Ing. Valentýn Avramov a Jana Sedlářová ve věcech technických
Zhotovitel
ARCHITEKTI KRČMÁŘOVI Tyršova 1761/14, 702 00 Ostrava eavkrmarovi@volny.cz , +420 602 322 562
Autoři průzkumu
Akad. arch. Vlastimil Krčmář Akad. arch. Eva Krčmářová Mgr. Romana Rosová Mgr. Martin Strakoš, odborná spolupráce
Autor kresebné dokumentace
Akad. arch. Vlastimil Krčmář
Identifikace objektu
ADALBERTINUM SPOLEČENSKÝ DŮM ČR, kraj Královéhradecký, obec Hradec Králové katastrální území Hradec Králové, parc. č. 280 st, ulice Československé armády č. p. 300/51, Hradec Králové 502 00
Vlastnické právo
Statutární město Hradec Králové
Památková ochrana
nemovitá kulturní památka rejstříkové číslo Ústředního seznamu nemovitých kulturních památek ČR (ÚSKP) 3451/8-4703 území Městské památkové rezervace, rejstříkové číslo ÚSKP 1010

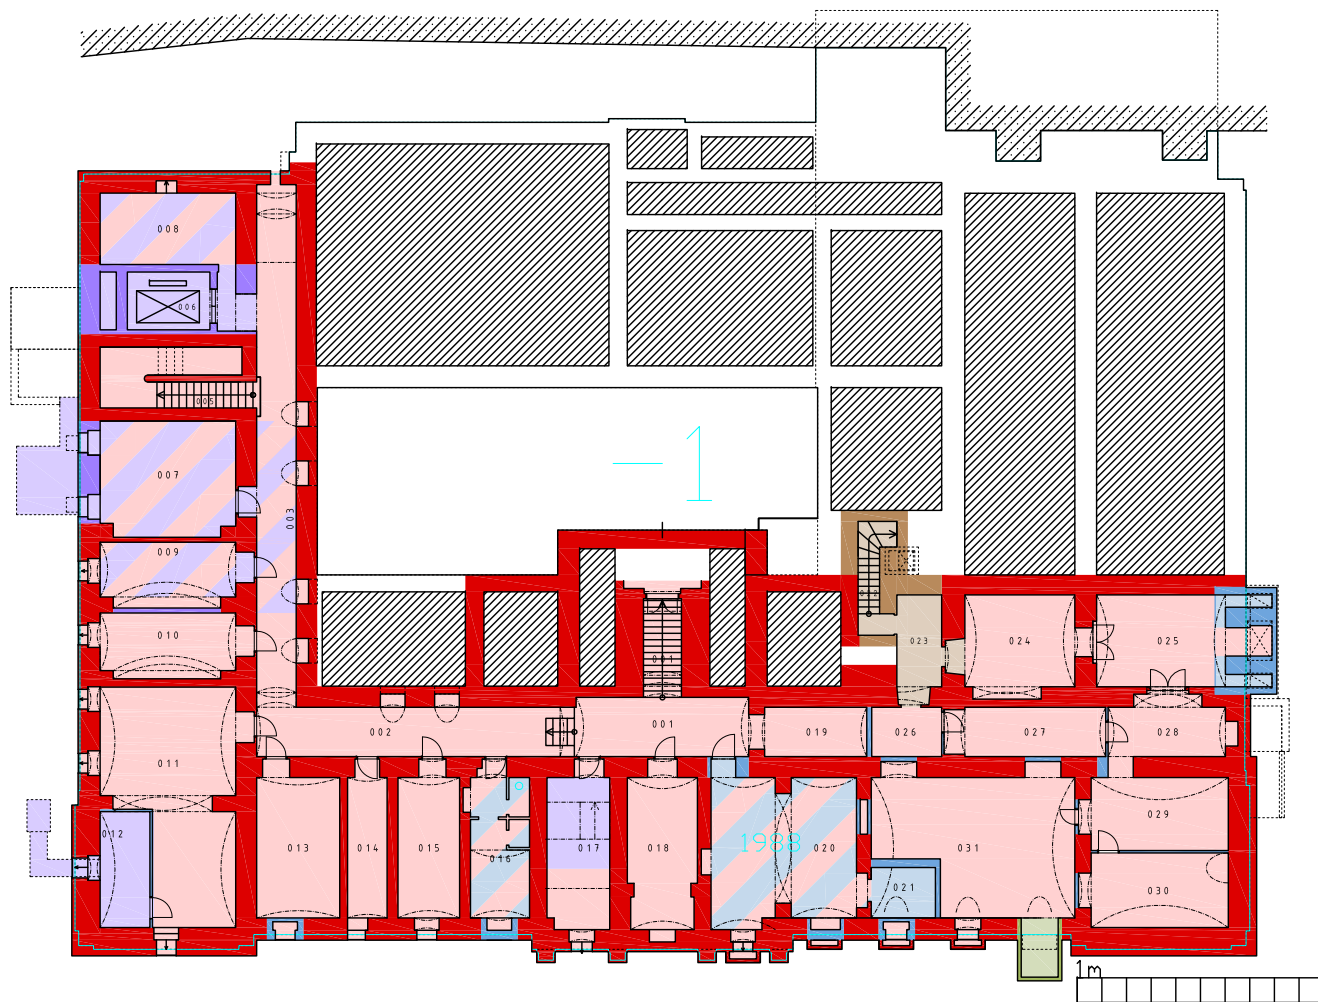
V01
PŮDORYS 1.PP

konstrukce	prostory	
		konstrukce a prostory dle plánu F. Hellmanna, 1897
		konstrukce a prostory přístavby dle plánu F. Schmidta, 1911
		konstrukce a prostory přestavby, 60. léta 20. století
		konstrukce a prostory přístaveb a přestavby, generální rekonstrukce, 1973-1979
		konstrukce a prostory přestavby, 1987-2002
		konstrukce a prostory přestavby, 2005-2014

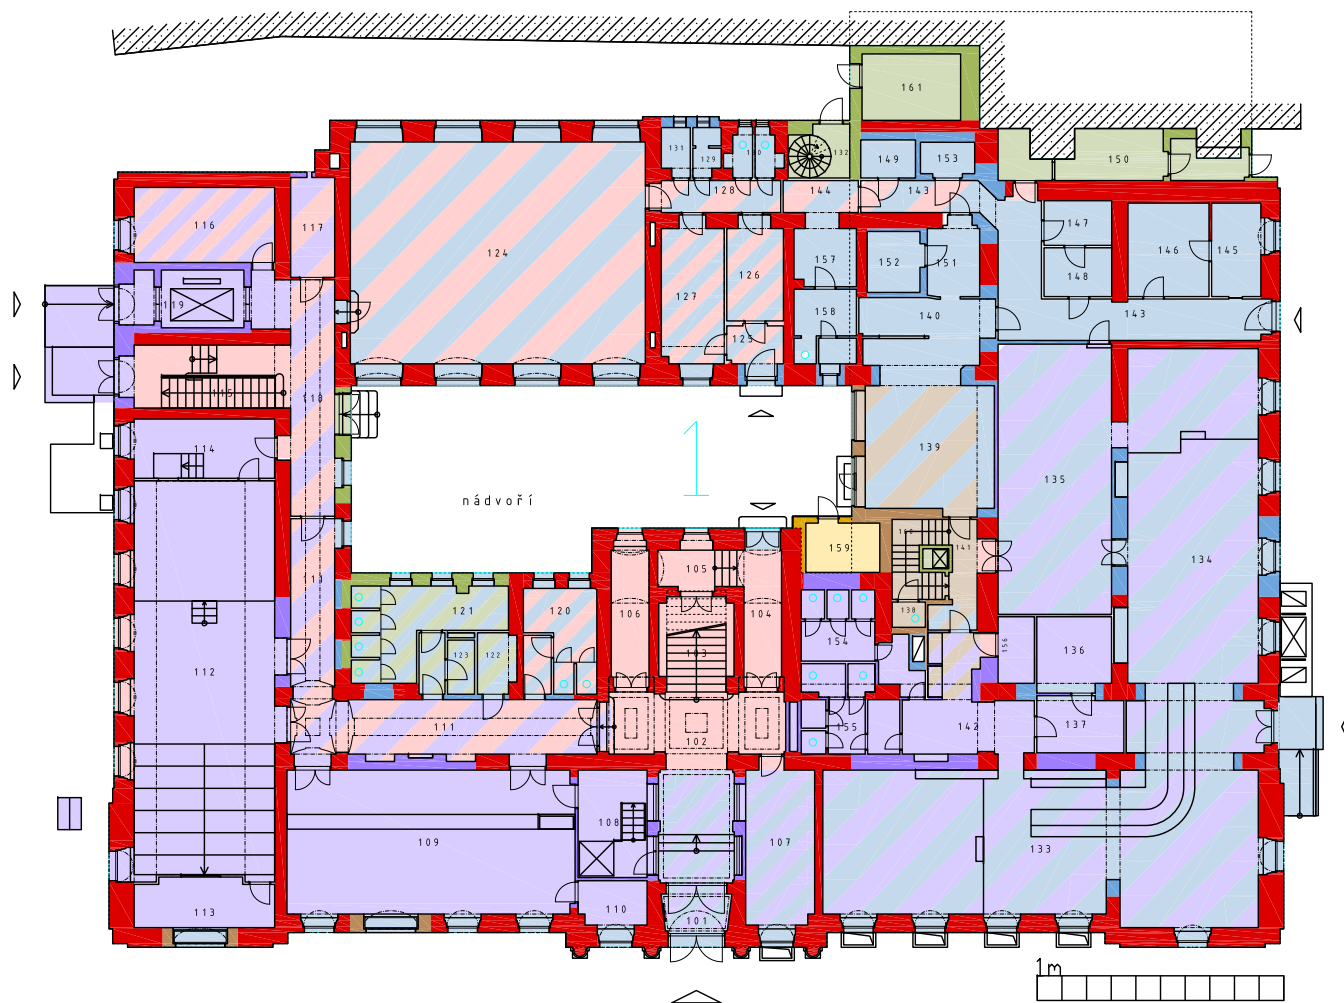
V02
PŮDORYS 1.NP

konstrukce a prostory
dle plánu F. Hellmanna,
1897

konstrukce a prostory
přístavby dle plánu F. Schmidta,
1911

konstrukce a prostory
přestavby,
60. léta 20. století

konstrukce a prostory
přístaveb a přestavby,
generální rekonstrukce,
1973-1979

konstrukce a prostory
přestavby,
1987-2002

konstrukce a prostory
přestavby,
2005-2014

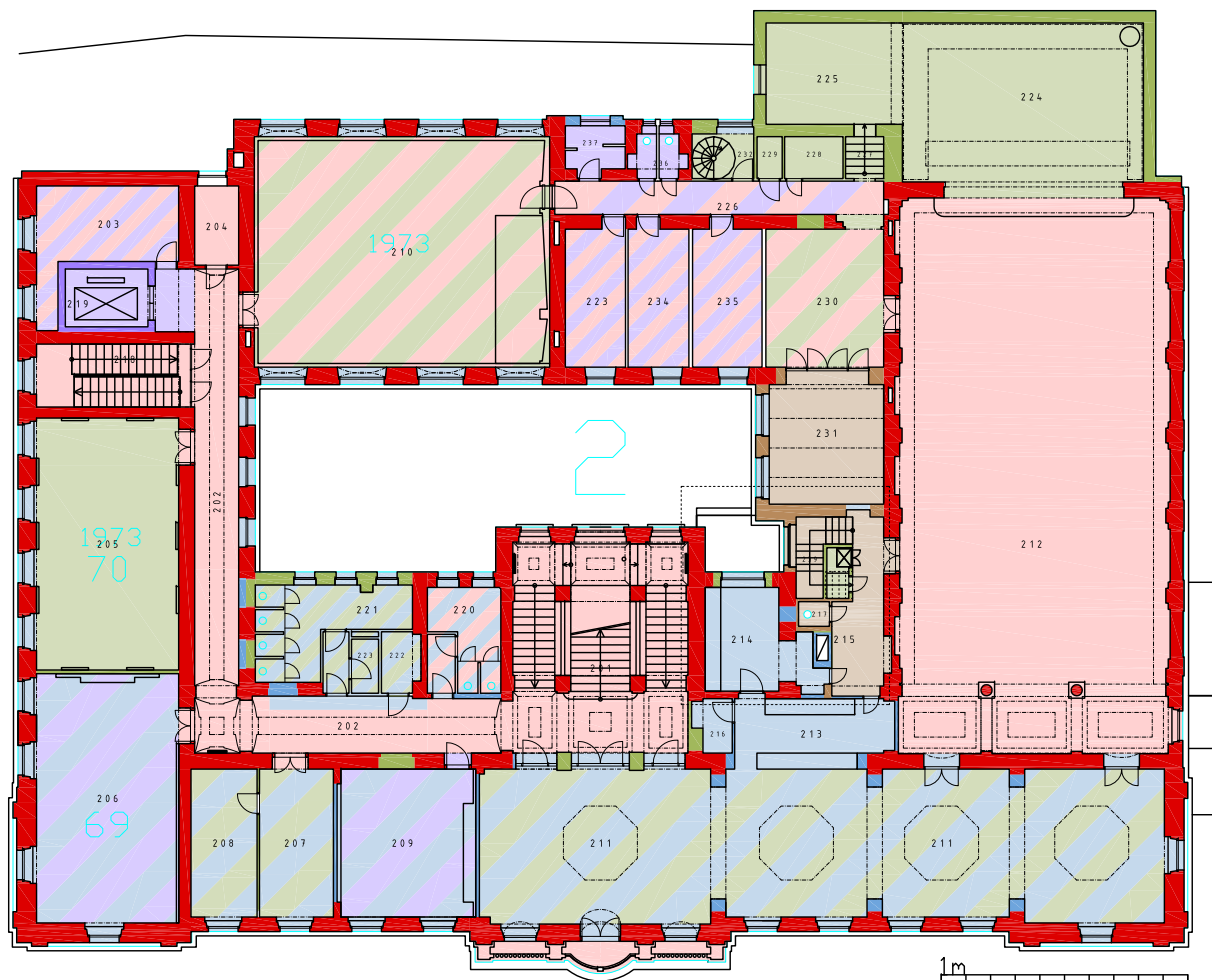
V03
PŮDORYS 2.NP

konstrukce	prostory	
		konstrukce a prostory dle plánu F. Hellmanna, 1897
		konstrukce a prostory přístavby dle plánu F. Schmidta, 1911
		konstrukce a prostory přestavby, 60. léta 20. století
		konstrukce a prostory přístaveb a přestavby, generální rekonstrukce, 1973-1979
		konstrukce a prostory přestavby, 1987-2002
		konstrukce a prostory přestavby, 2005-2014

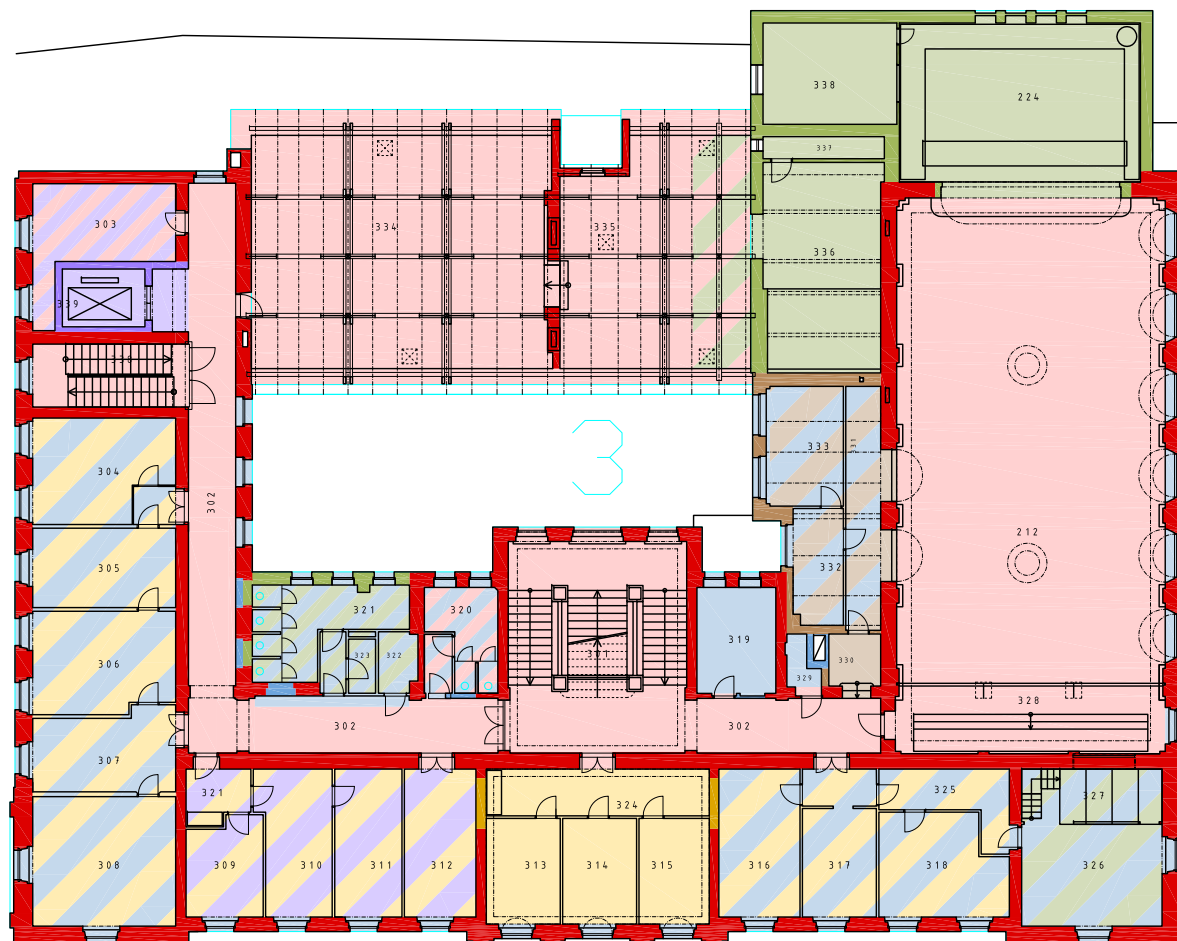
V04
PŮDORYS 3.NP

konstrukce	prostory	
		konstrukce a prostory dle plánu F. Hellmanna, 1897
		konstrukce a prostory přístavby dle plánu F. Schmidta, 1911
		konstrukce a prostory přestavby, 60. léta 20. století
		konstrukce a prostory přístaveb a přestavby, generální rekonstrukce, 1973-1979
		konstrukce a prostory přestavby, 1987-2002
		konstrukce a prostory přestavby, 2005-2014

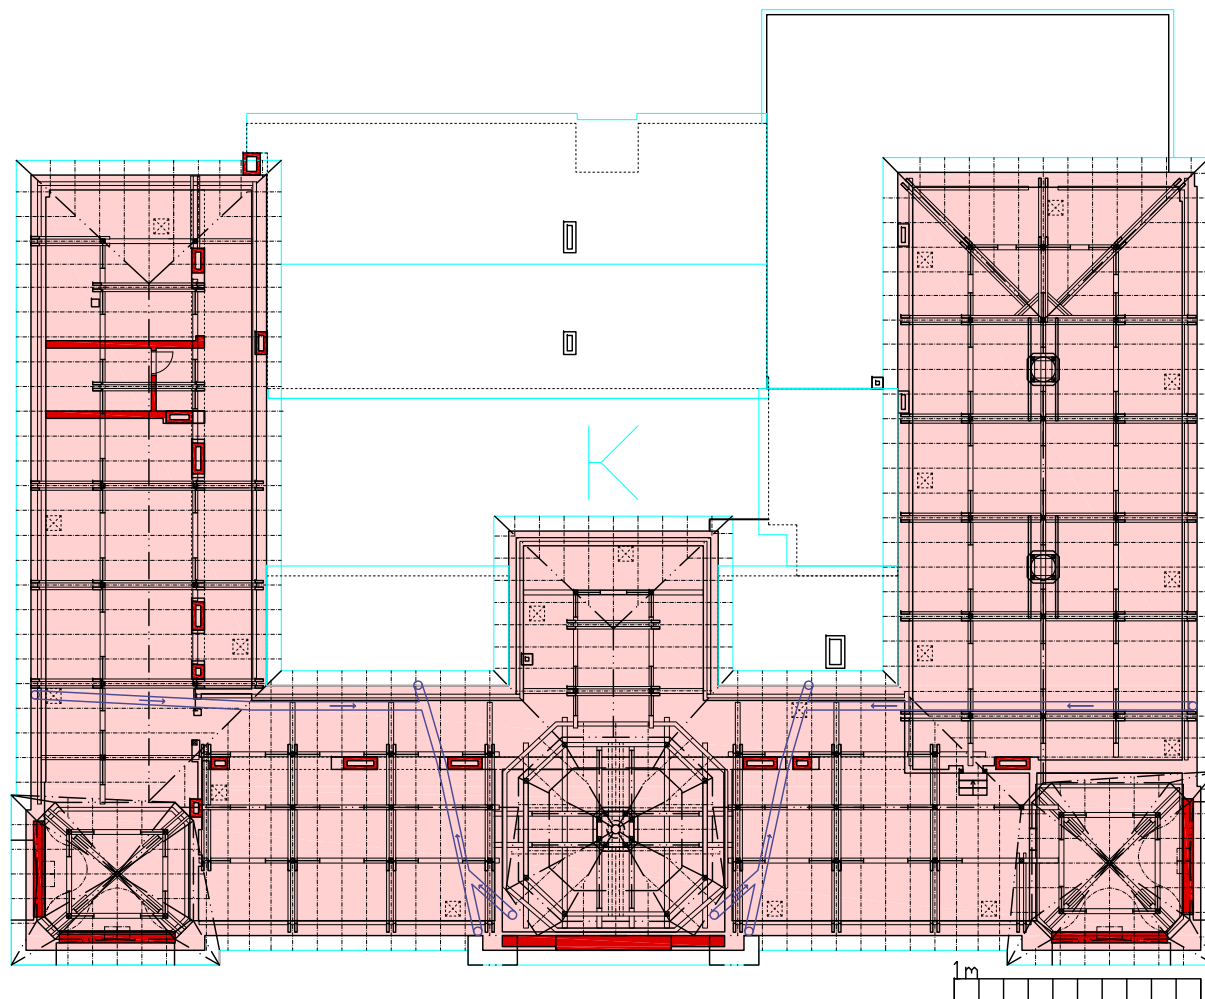
V05
KROV 4.NP

konstrukce	prostory	
		konstrukce a prostory dle plánu F. Hellmanna, 1897
		konstrukce a prostory přístavby dle plánu F. Schmidta, 1911
		konstrukce a prostory přestavby, 60. léta 20. století
		konstrukce a prostory přístaveb a přestavby, generální rekonstrukce, 1973-1979
		konstrukce a prostory přestavby, 1987-2002
		konstrukce a prostory přestavby, 2005-2014

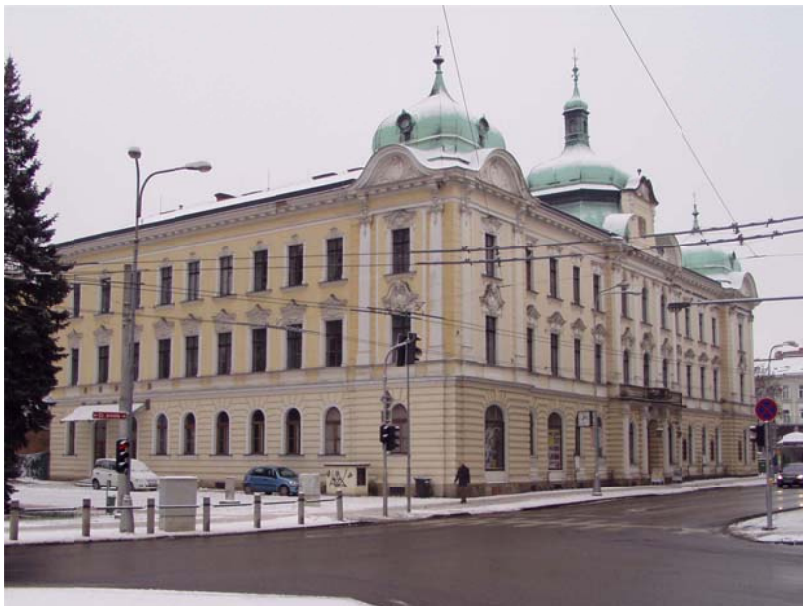
F01
Budova Adalbertina, exteriér, pohled od severu

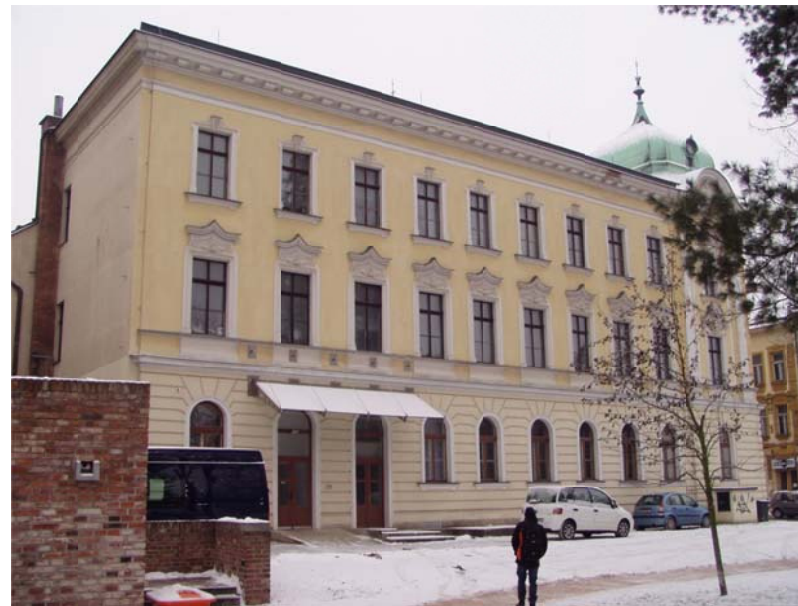
F02
Budova Adalbertina, exteriér, pohled od východu

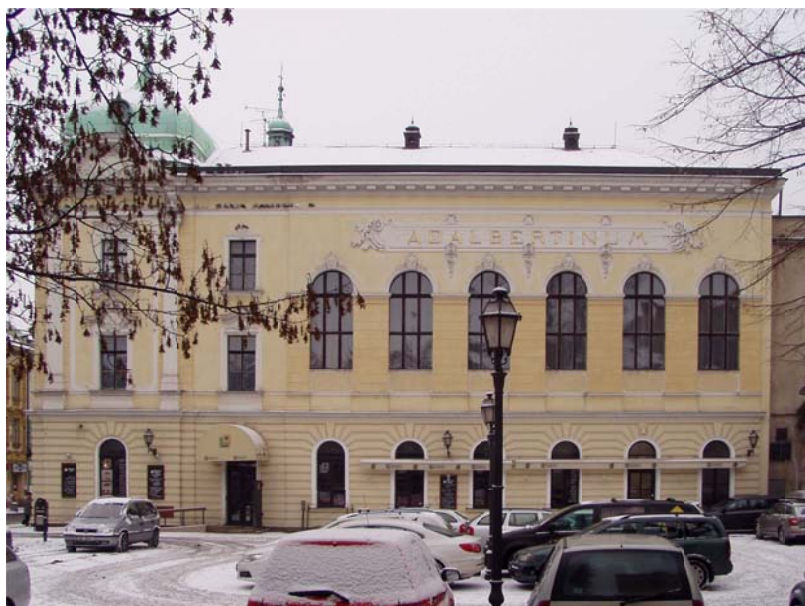
F03 vlevo dole
Budova Adalbertina, exteriér, pohled od jihozápadu

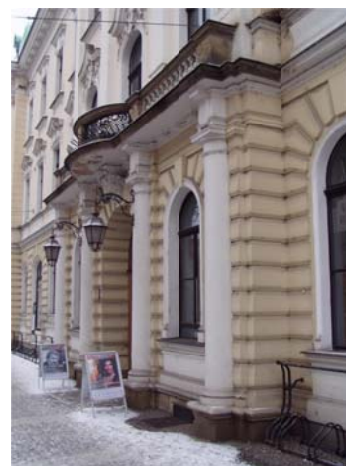
F04 vpravo dole
Budova Adalbertina, exteriér, hlavní vstup

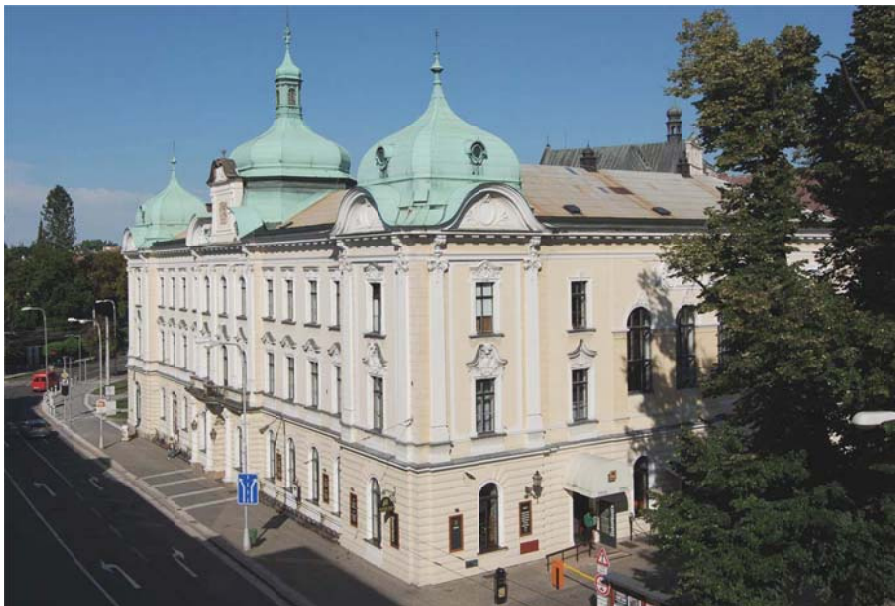
F05
Budova Adalbertina, exteriér, pohled od západu

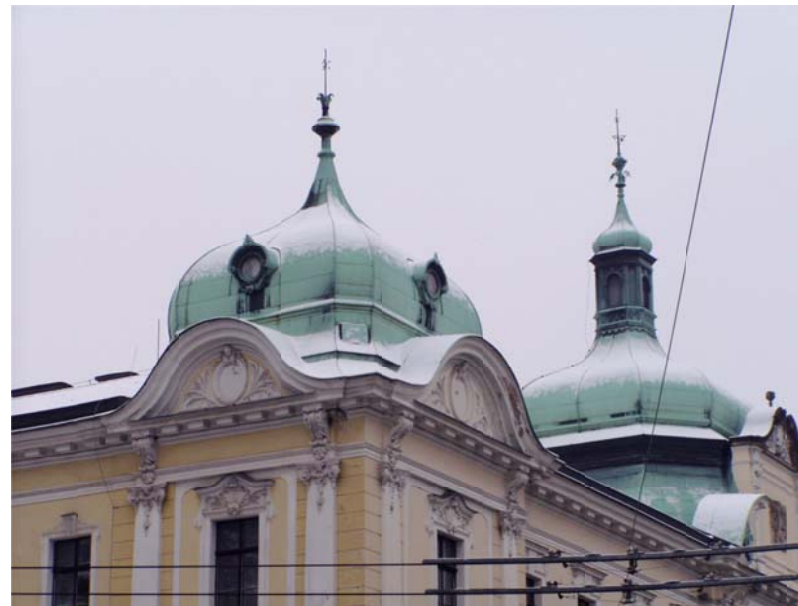
F08
Budova Adalbertina, exteriér, boční a středová věž

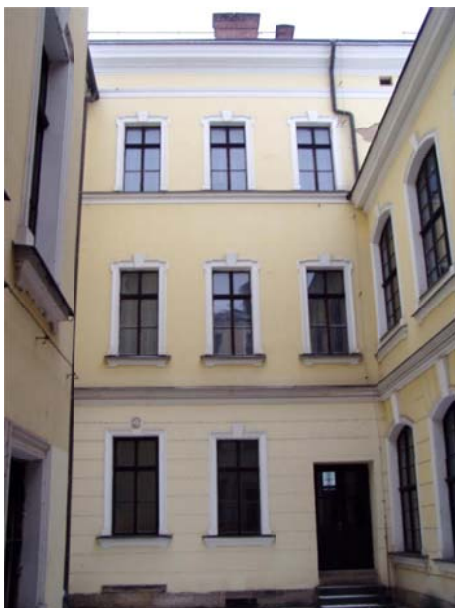
F09
Budova Adalbertina, exteriér, dvůr, pohled od jihozápadu

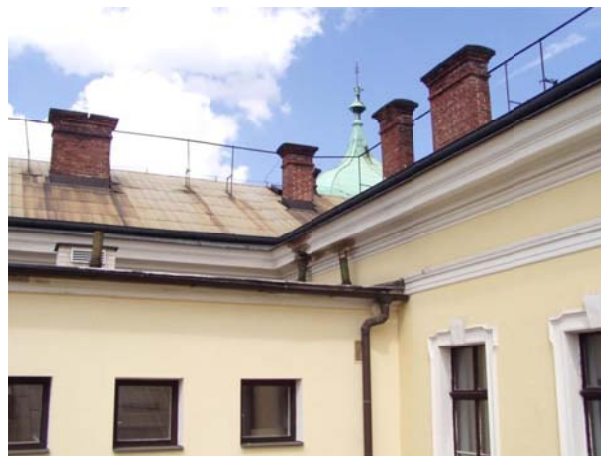
F10
Budova Adalbertina, exteriér, dvůr, pohled od jihovýchodu

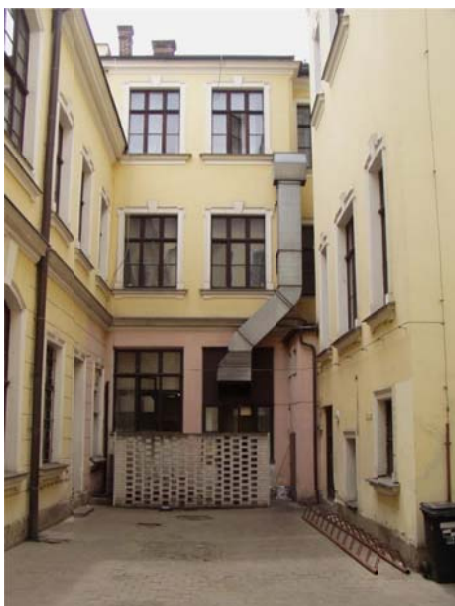
F13 vpravo dole
Budova Adalbertina, exteriér, jihovýchodní fasáda u hradeb

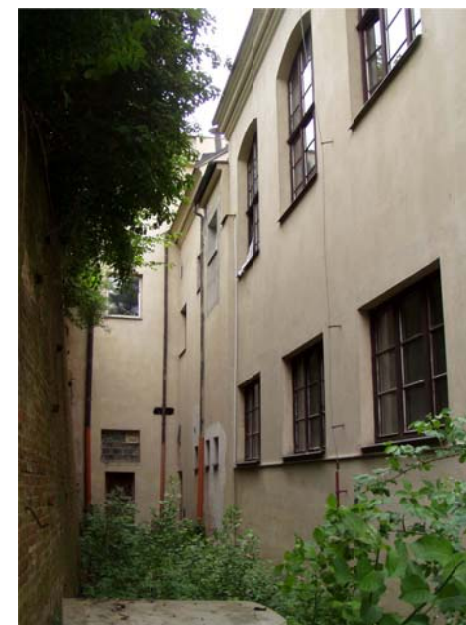
F14
Budova Adalbertina, exteriér, pohled od jihozápadu, v popředí vpravo hradební zeď

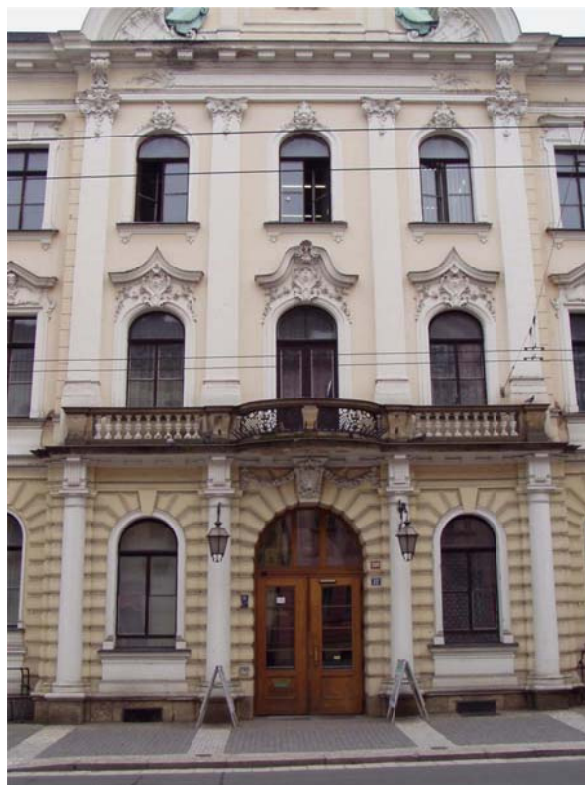
F15
Budova Adalbertina, exteriér, boční severní rizalit v hlavním průčelí

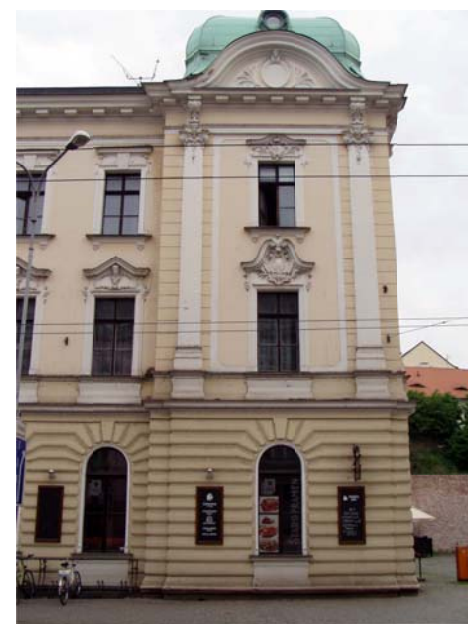
F16 F17
Budova Adalbertina, exteriér, středový rizalit v hlavním průčelí

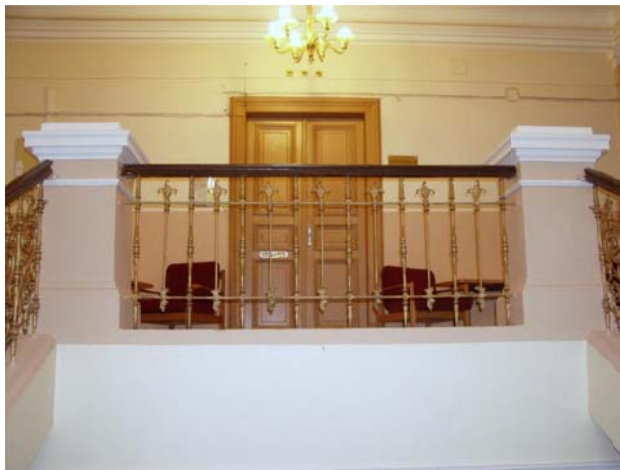
F20

Budova Adalbertina, interiér, hala hlavního schodiště, situace nad 1. mezipodestou, v záběru piliře podporují 2. mezipodestu

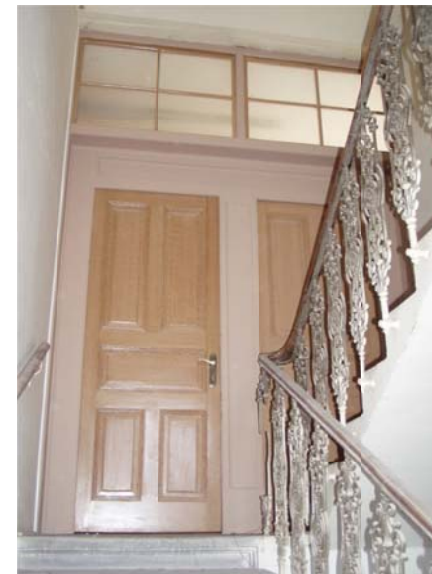
F22

Budova Adalbertina, interiér, hala hlavního schodiště, horní podesta ve 3. NP (2. patře), v záběru piliřky s rovným dílem zábradlí a dveře do bývalé kaple

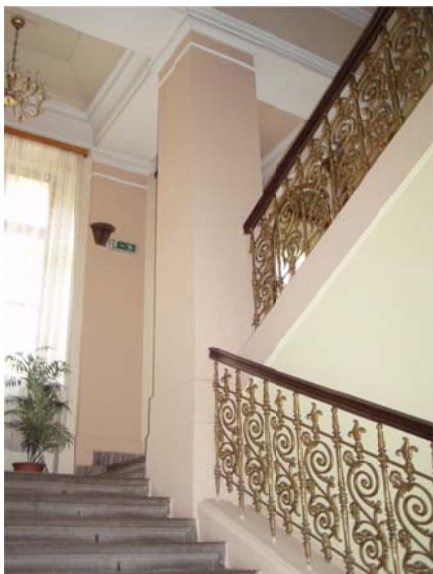
F24

Budova Adalbertina, interiér, boční schodiště ve 3. NP (2. patře)

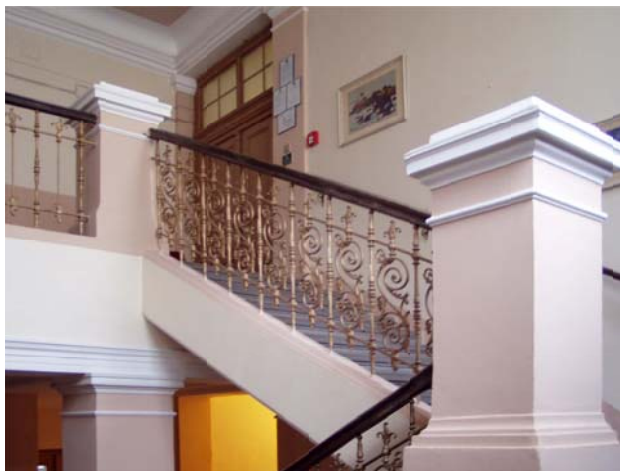
F21

Budova Adalbertina, interiér, hala hlavního schodiště, vazba středního a bočního ramene na 1. mezipodestě, v záběru piliř

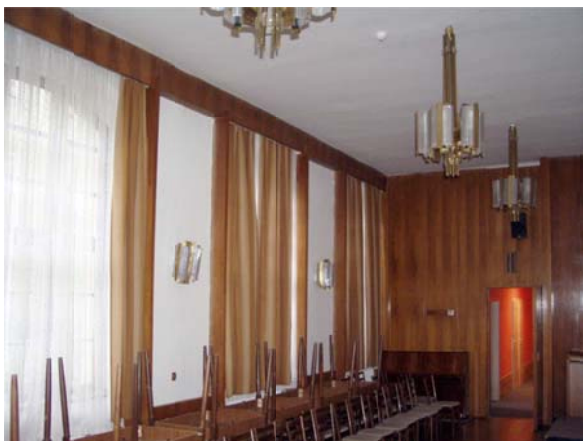
F31
Budova Adalbertina, interiér, velký sál, místo pod balkonem, v záběru válcové sloupy a dvojice pilastrů

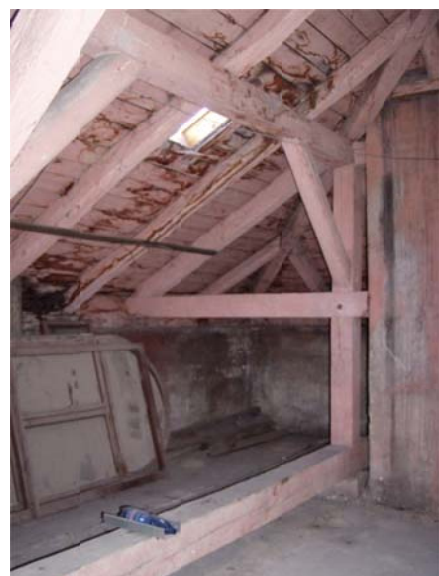
F50
Budova Adalbertina, interiér, krov nad bočním severovýchodním křídlem, v záběru 2 plné vazby stojaté stolice

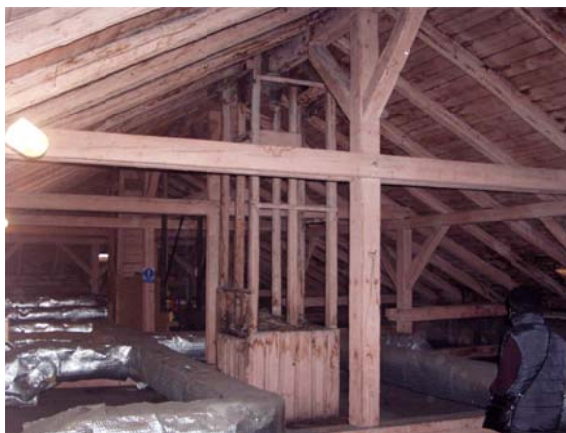
F51
Budova Adalbertina, interiér, krov nad bočním severovýchodním křídlem, v záběru koncová valba a skleštění sloupku v nároží

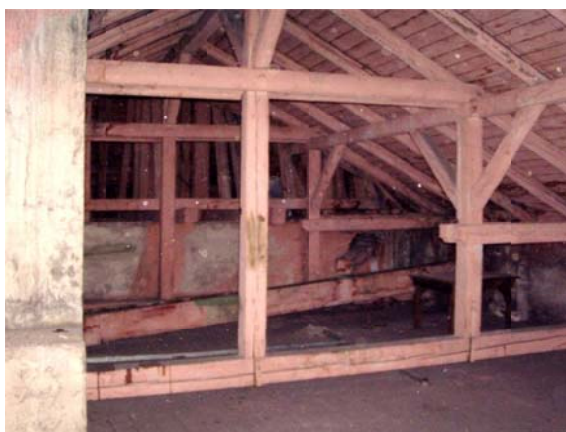
F52
Budova Adalbertina, interiér, krov nad hlavním sálem v bočním jihozápadním křídle, v záběru konstrukce ventilační vižky

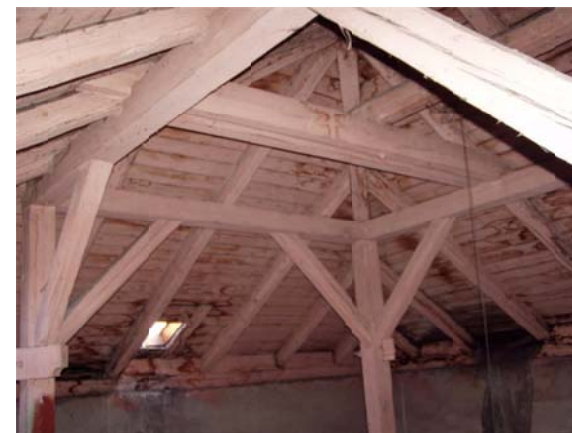
F53
Budova Adalbertina, interiér, krov nad čelním severovýchodním křídlem, v záběru plná vazba stojaté stolice organizovaná jako věšadlo s vrcholovou a 2 bočními vaznicemi, v pozadí podezdívka středové věže

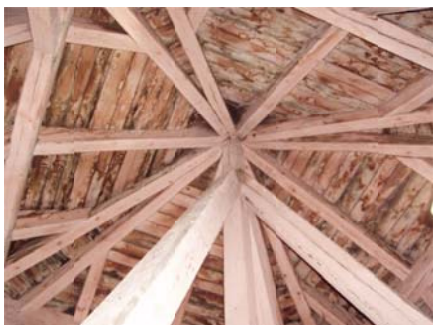
F57 vlevo nahoře
Budova Adalbertina, interiér, krov boční severní věže, v záběru sloup a konstrukce bání

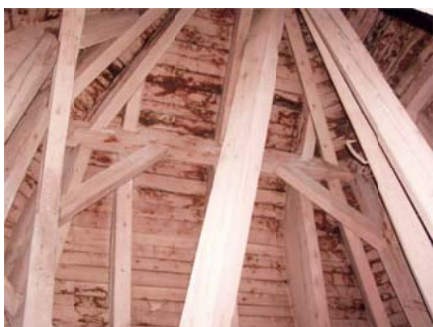
F58 vlevo uprostřed
Budova Adalbertina, interiér, krov boční severní věže, v záběru stojatá stolice

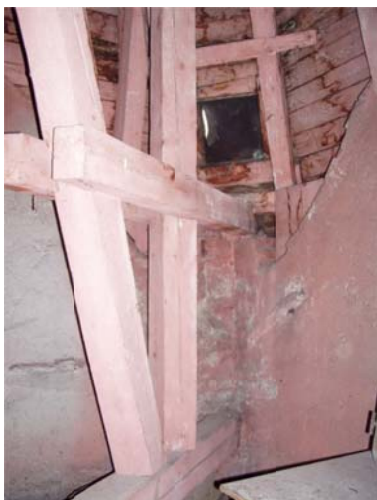
F59

Budova Adalbertina, interiér, ukotvení krovu boční severní věže do zděných štítů, v záběru severní nároží

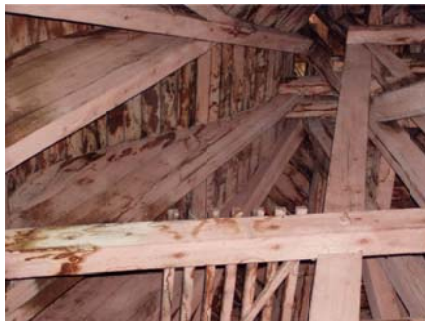
F59
Budova Adalbertina, interiér, krov velké středové věže, v záběru krokve s nástavci k tvarování bání

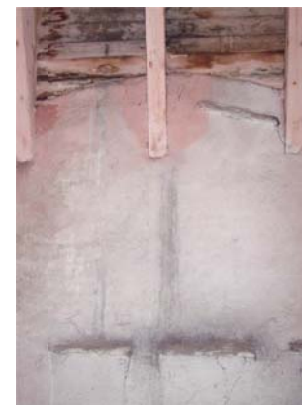
F61 vpravo nahoře
Budova Adalbertina, interiér, krov nad středovým traktem hlavního schodiště, v záběru stojatá stolice se 2 vaznicemi

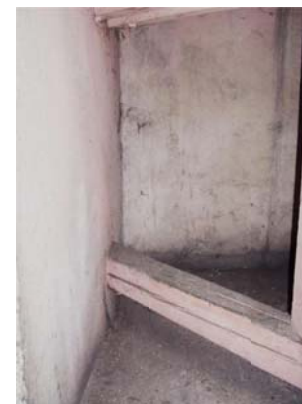
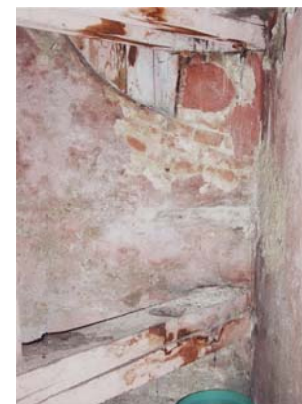
F62 F63
Budova Adalbertina, interiér, ukotvení krovu boční západní věže do zděných částí, v záběru jihozápadní štít ve tvaru napoleonského oblouku

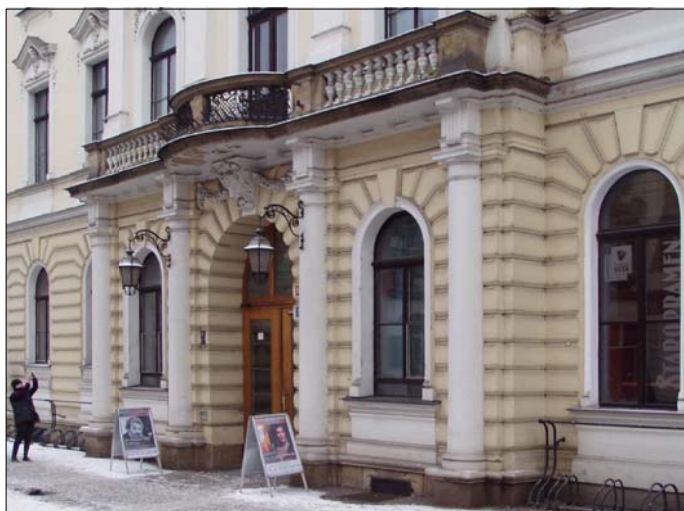
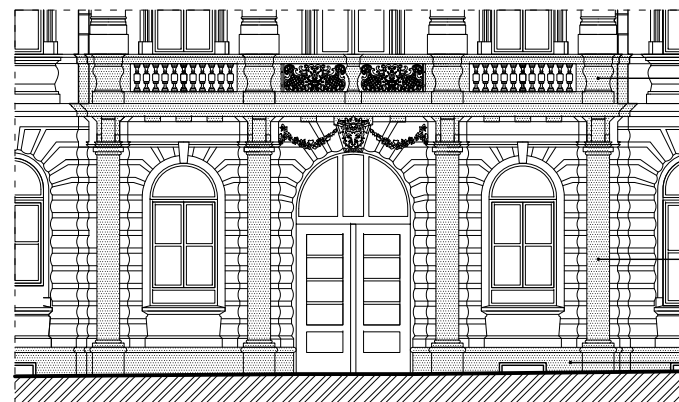
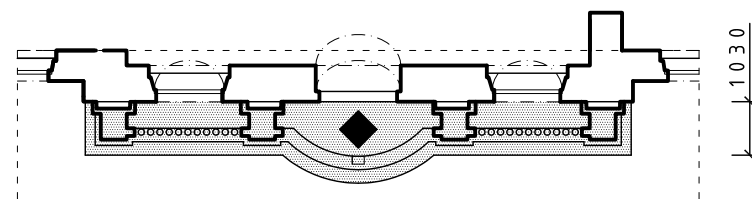
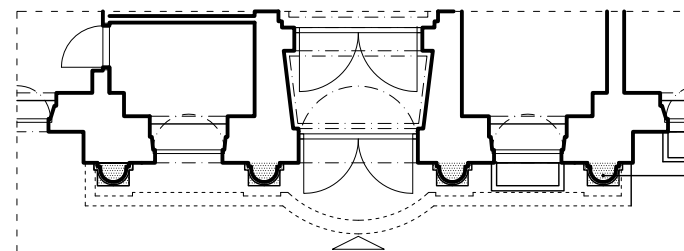
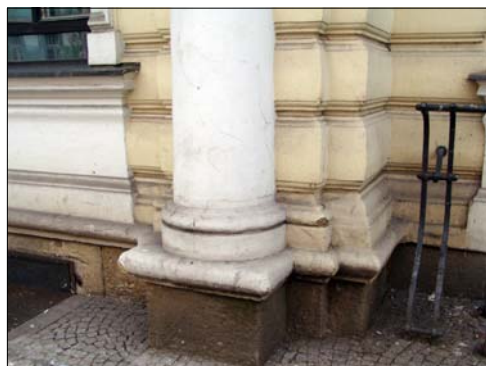
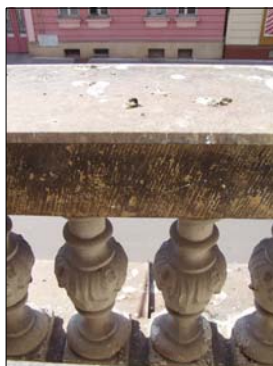
K.1
Historický portikus, sestava 4 válcových sloupů + kladí, rámuje 3 středové osy, uprostřed hlavní vstup. Sloupy \varnothing 450 mm (3/4) v rozteči 2,9-3,6-2,9 m, patky 570+100+100 mm, kubické hlavice. Pískovec. Povrchová úprava omítka, druhotný bílý nátěr. Sokl přírodní pískovec. 1897.

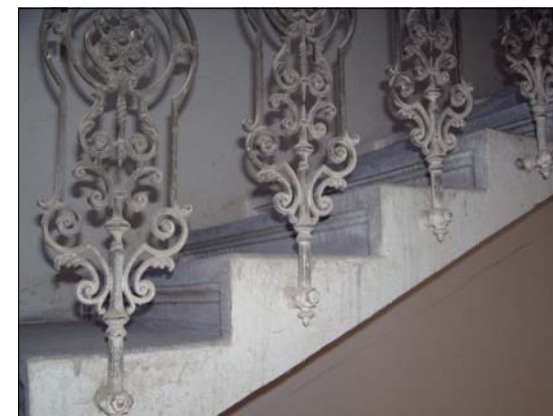
K.3
Historické schodiště dvoramenné kamenné visuté, 2 ramena z mezipodestou z 1. PP do 4. NP, celkem asi 76 stupňů, monolity 300x1200mm, profilované podstupnice, jemnozrná žula, 1897.

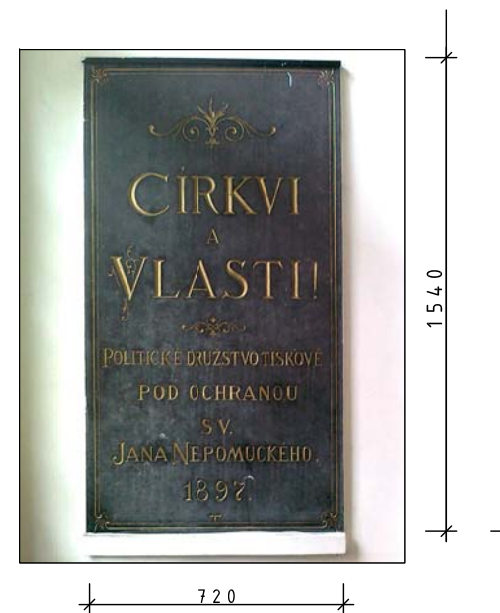
K.6
Historický pamětní tablo, asi "základní kámen". Asi černý mramor, reliéfní písmo zlatené "Církvi a vlasti...", datace 1897. Umístěno v zádveří hlavního vstupu. Tablo 720×1450 mm. 1897.

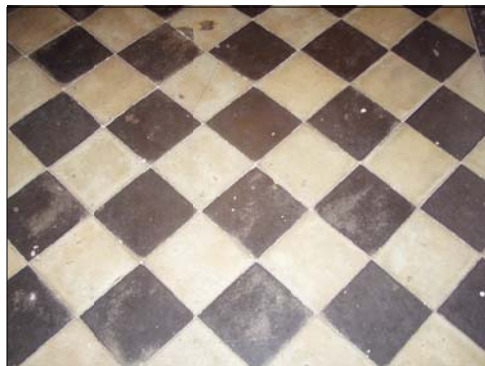
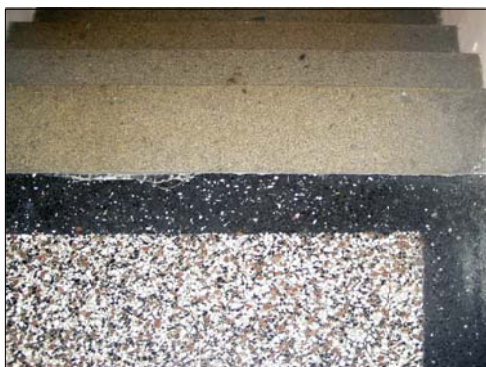
K.9
Historická dlažba, šablony na bázi cementu "cementové plotničky" 220x220x30 mm, dvoubarevně glazované, šachovnicová skladba, černými lemy. Plochy 17,1x3x2,8 m (chodba 3.NP, podesty bočního schodiště), lokálně poškozené. Asi 1897.

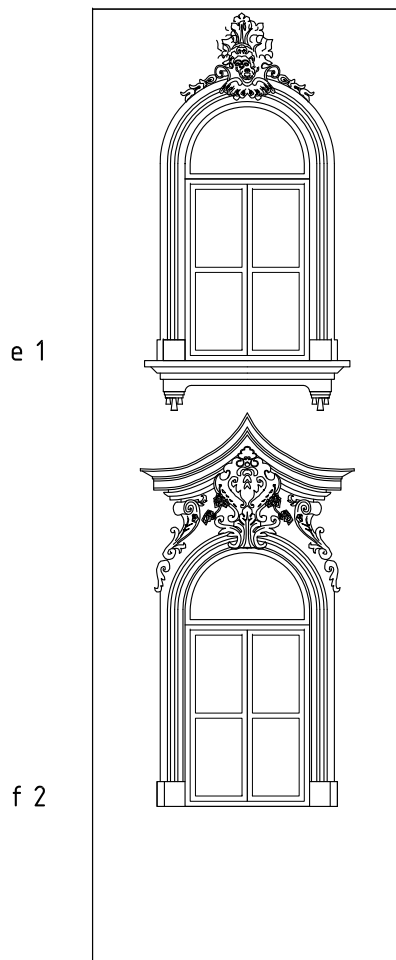
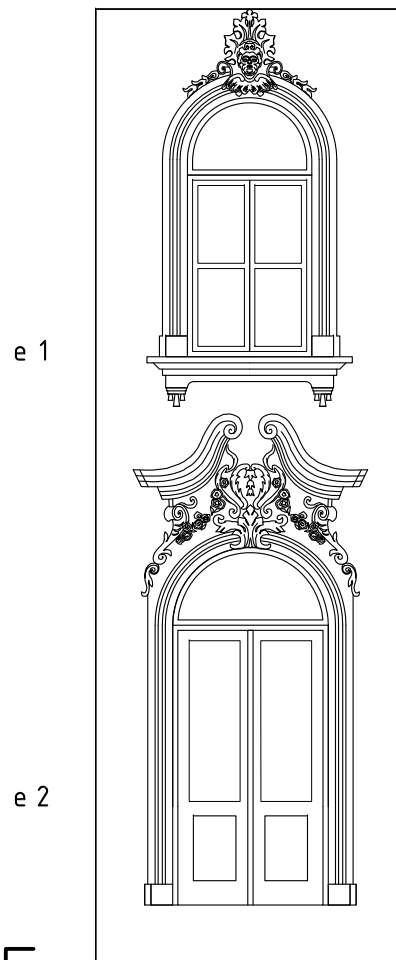
Š.1
Historický soubor štukových suprafenester a šambrán na hlavním severozápadním průčelí, b1, b2, c1, c2, e1, e2. Různě tvarované profilované římsy vzdušné, rozeklané ad., uvnitř emblémy s rostlinnými motivy a andělčími hlavami, náznaky tumbových parapetů ve 2.NP. Povrchová úprava opakovaný nátěr. Až 2200-1300 mm. 1897

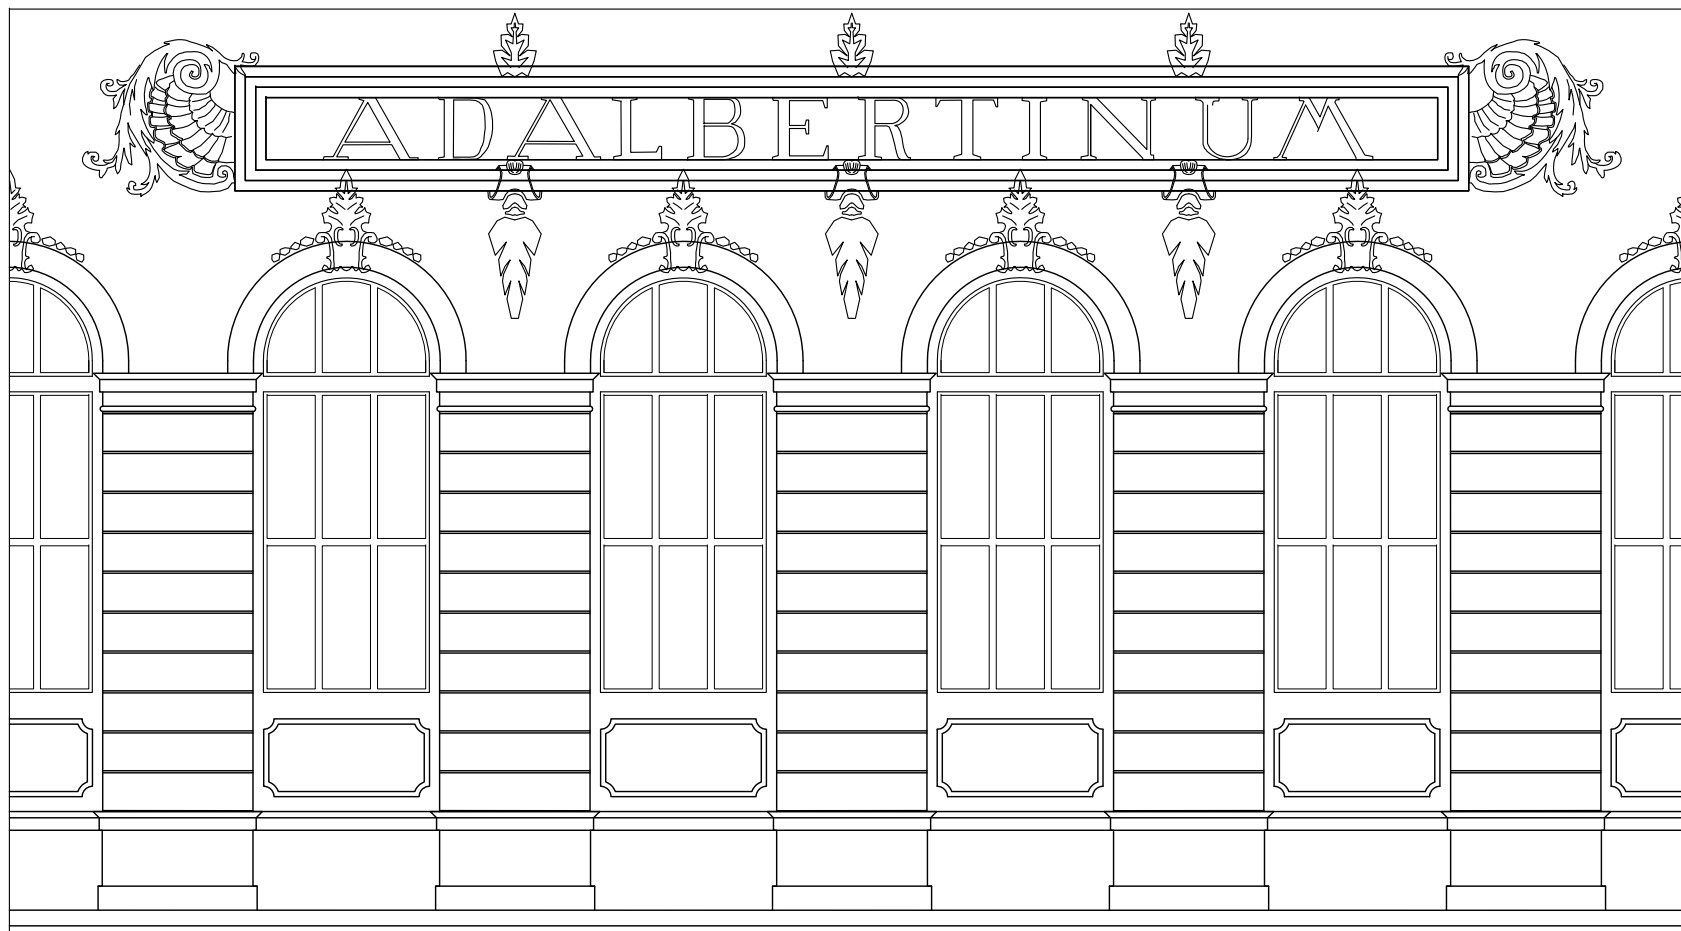
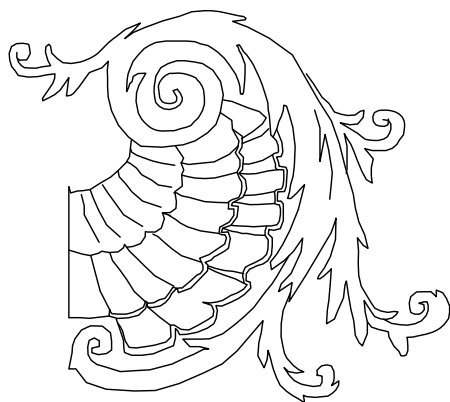
Š.4

Historická štuková ambaláž na bočním jihozápadním průčelí, plaketa s nápisem ADALBERTINUM v profilovaném rámcí zdobeném po stranách prolamovanými závitnicemi "ušima", nad okny palmetky ad. Povrchová úprava opakované nátěry. Plaketa s nápisem asi 12000x1200 mm, litera až 480-600 mm. 1897.

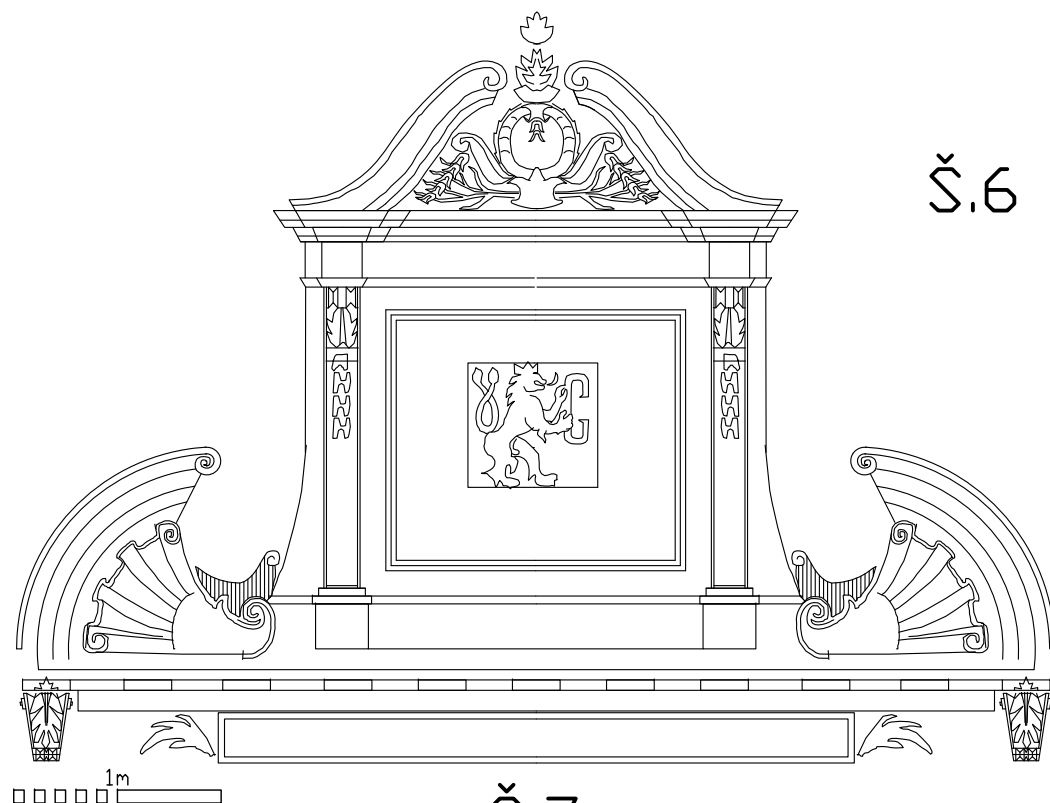
Š.6

Historická štuková ambaláž středového štítu na hlavním severozápadním průčelí, mohutná rozeklaná profilovaná římsa, mušlové motivy, rostlinné motivy. Povrchová úprava opakovaný nátěr. Až 10400x6400 mm. 1897.

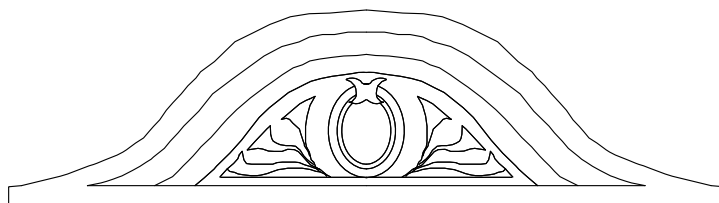
Š.7

Historická štuková ambaláž bočního štítu, profilovaná vzdutá římsa ve tvaru "napoleonského klobouku", eliptické okénko, rostlinné motivy. Povrchová úprava opakovaný nátěr. Až 7000x1700 mm. 1897.

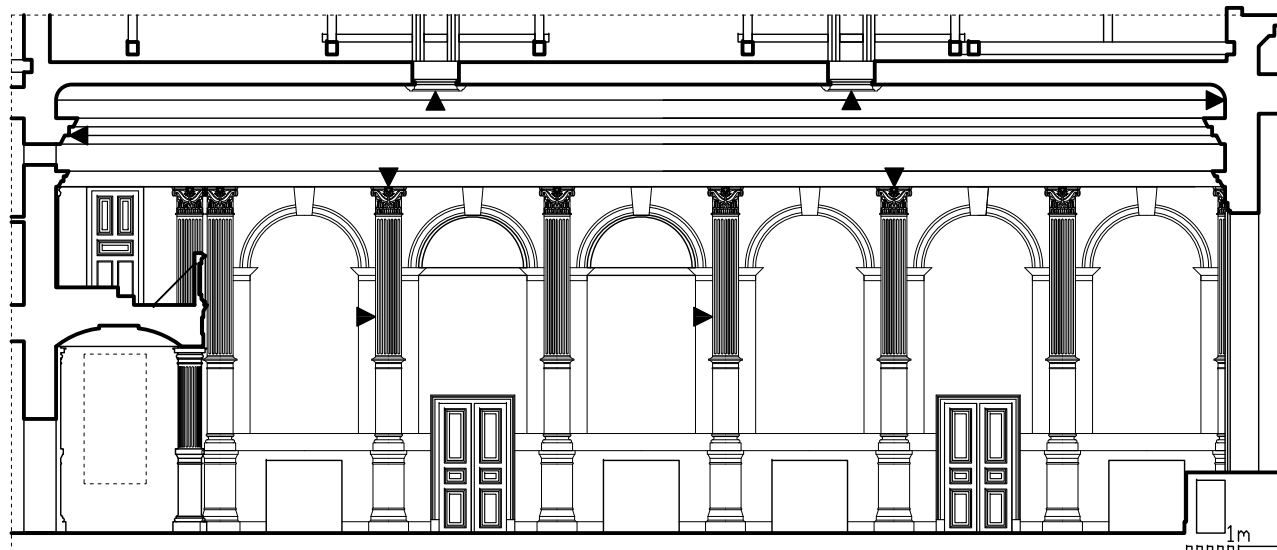
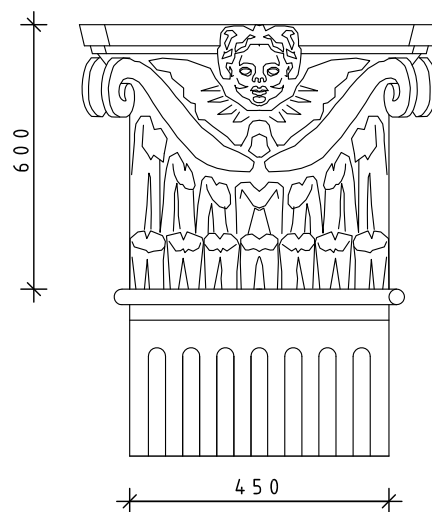
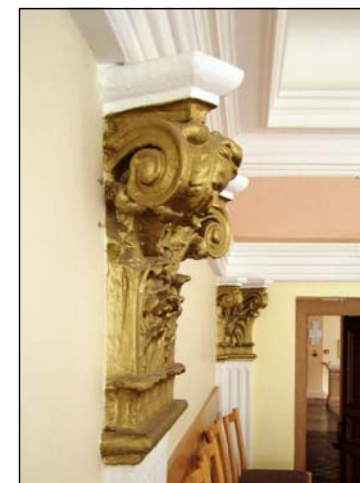
hodnotné štukatérské soubory a prvky v interiéru
Š.12 Š.13 TAB 11

Š. 12
Historická štuková ambaláž velkého sálu "vysoký řád", pilastry kanelované
hlavice kompozitní s "andělčí hlavou", pilastry v osové vzdálenosti 3,25 m,
770-500-6700 mm. Povrchová úprava vrstvy nátěrů, hlavice zlacené. Asi 1897.
Š. 13
Historický štukový fabion hloubky 0,6 m a profilované okruží ventilačních
otvorů, vrstvy nátěrů. Asi 1897.
