ADALBERTINUM

STAVEBNĚ HISTORICKÝ PRŮZKUM

V L A S T I M I L K R Č M Á Ř R O M A N A R O S O V Á E V A K R Č M Á Ř O V Á
2 0 1 6

Akce
SPOLEČENSKÝ DŮM ADALBERTINUM Stavebně historický průzkum
Objednatel
STATUTÁRNÍ MĚSTO HRADEC KRÁLOVÉ Československé armády 408/51, 502 00 Hradec Králové
Zastoupení
MUDr. Zdeněk Fink, primátor města Ing. Valentýn Avramov a Jana Sedlářová ve věcech technických
Zhotovitel
ARCHITEKTI KRČMÁŘOVI Tyršova 1761/14, 702 00 Ostrava eavkrmarovi@volny.cz , +420 602 322 562
Autoři průzkumu
Akad. arch. Vlastimil Krčmář Akad. arch. Eva Krčmářová Mgr. Romana Rosová Mgr. Martin Strakoš, odborná spolupráce
Autor kresebné dokumentace
Akad. arch. Vlastimil Krčmář
Identifikace objektu
ADALBERTINUM SPOLEČENSKÝ DŮM ČR, kraj Královéhradecký, obec Hradec Králové katastrální území Hradec Králové, parc. č. 280 st, ulice Československé armády č. p. 300/51, Hradec Králové 502 00
Vlastnické právo
Statutární město Hradec Králové
Památková ochrana
nemovitá kulturní památka rejstříkové číslo Ústředního seznamu nemovitých kulturních památek ČR (ÚSKP) 3451/8-4703 území Městské památkové rezervace, rejstříkové číslo ÚSKP 1010

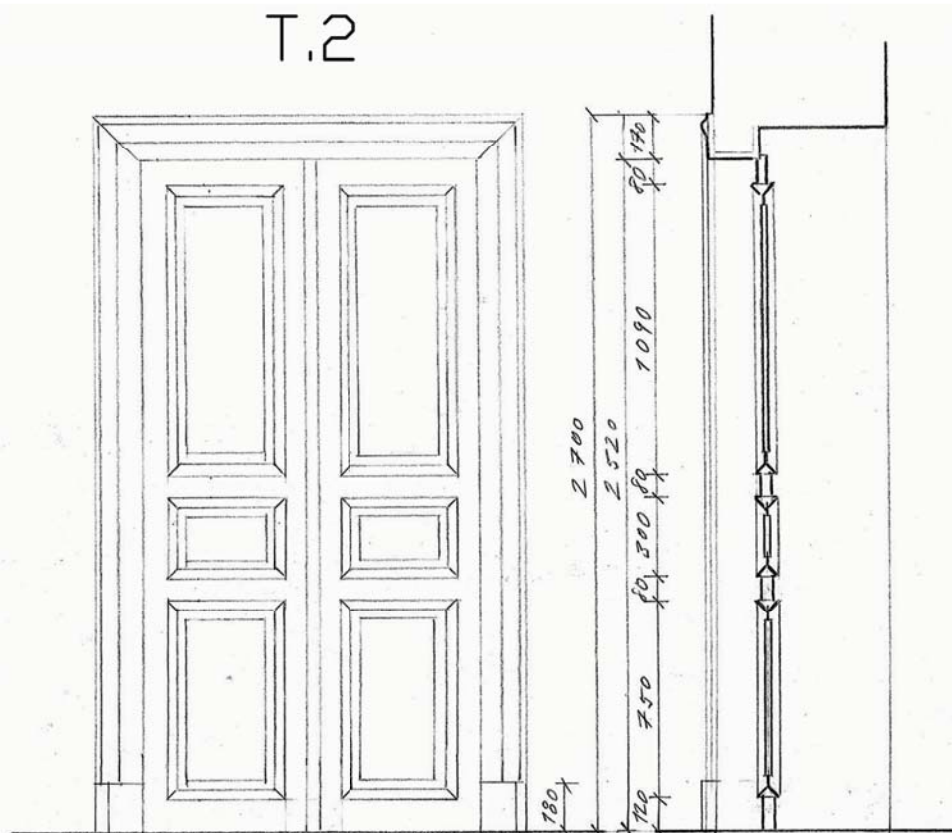
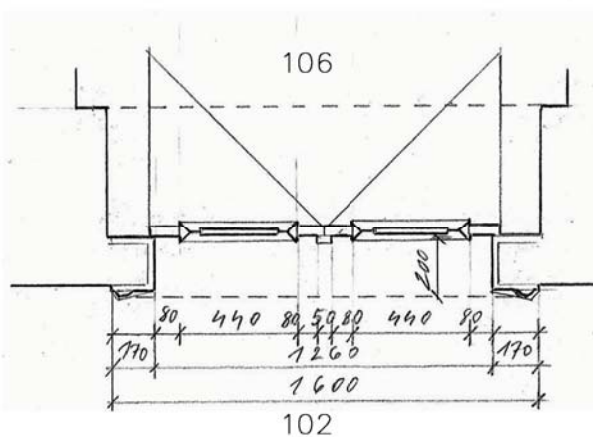
T.2
Historické dveře dřevěné dvoukřídlé rámové s výplněmi plnými 2x1+1+1, profilované lišty, profilovaná deštěná zárubeň. Povrchová úprava novodobé fládrování. 1260x2550 mm. Mezi léty 1897-1911.

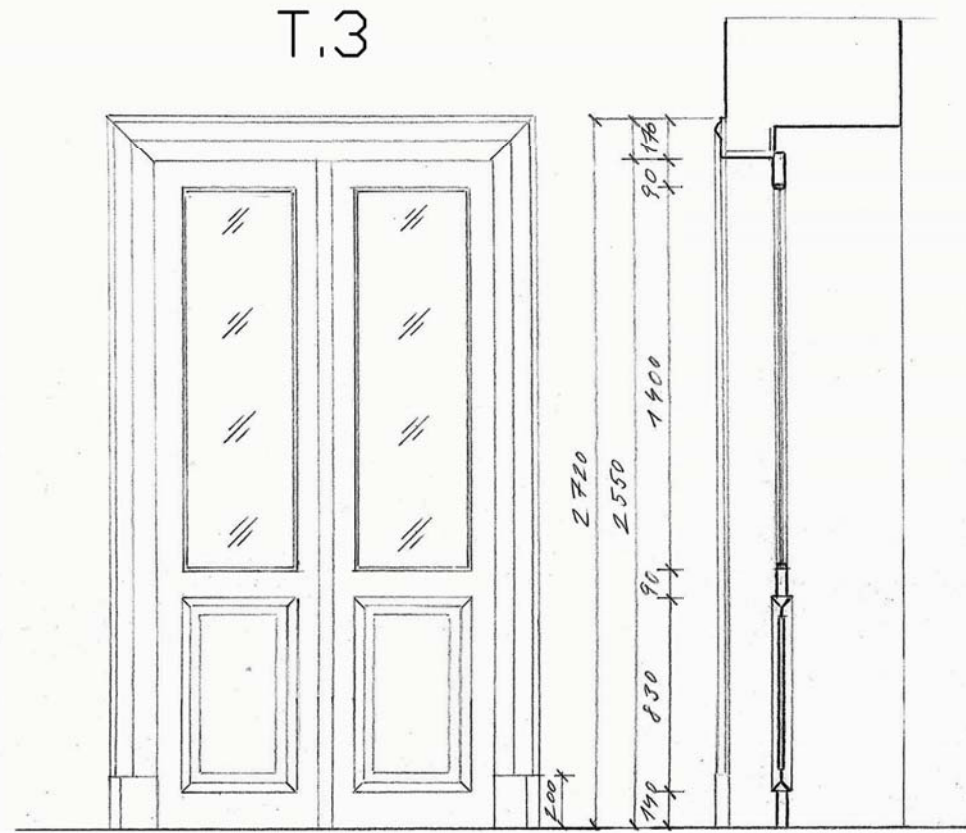
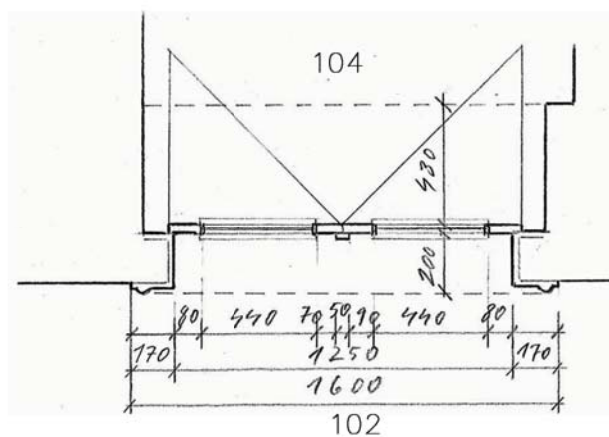
T.3
Historické dveře dřevěné dvoukřídlé rámové s výplněmi plnými 2x1 a výplněmi prosklenými 2x1, profilované lišty, profilovaná deštěná zárubeň. Povrchová úprava novodobé fládrování. 1250x2550 mm. Mezi léty 1897-1911.

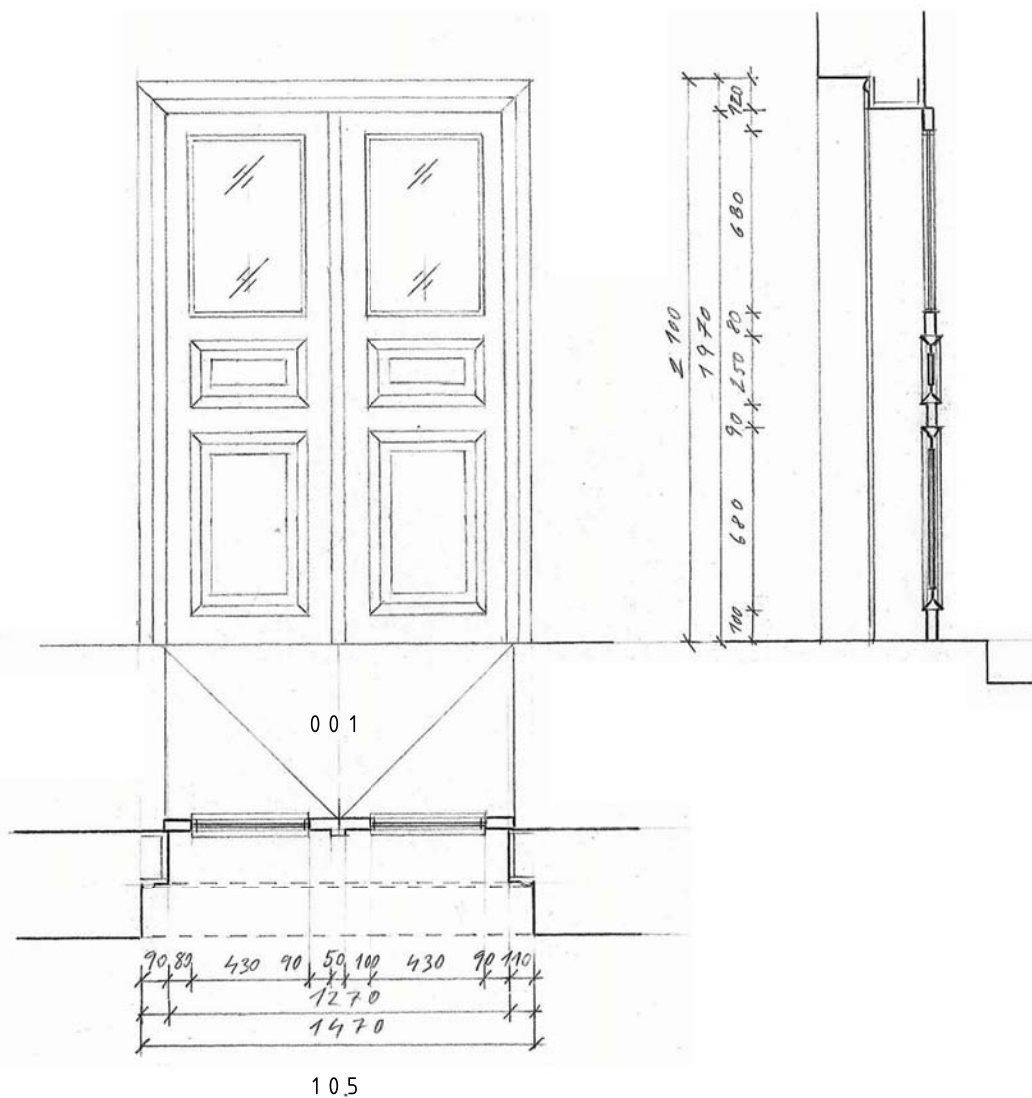
T.4
Historické dveře dřevěné dvoukřídle rámové s výplněmi plnými 2x1+1, 2
prosklenými, profilované lišty, profilovaná deštěná zárubeň. Povrchová úprava
novodobé fládrování. 1270x1970 mm. Mezi léty 1897-1911.

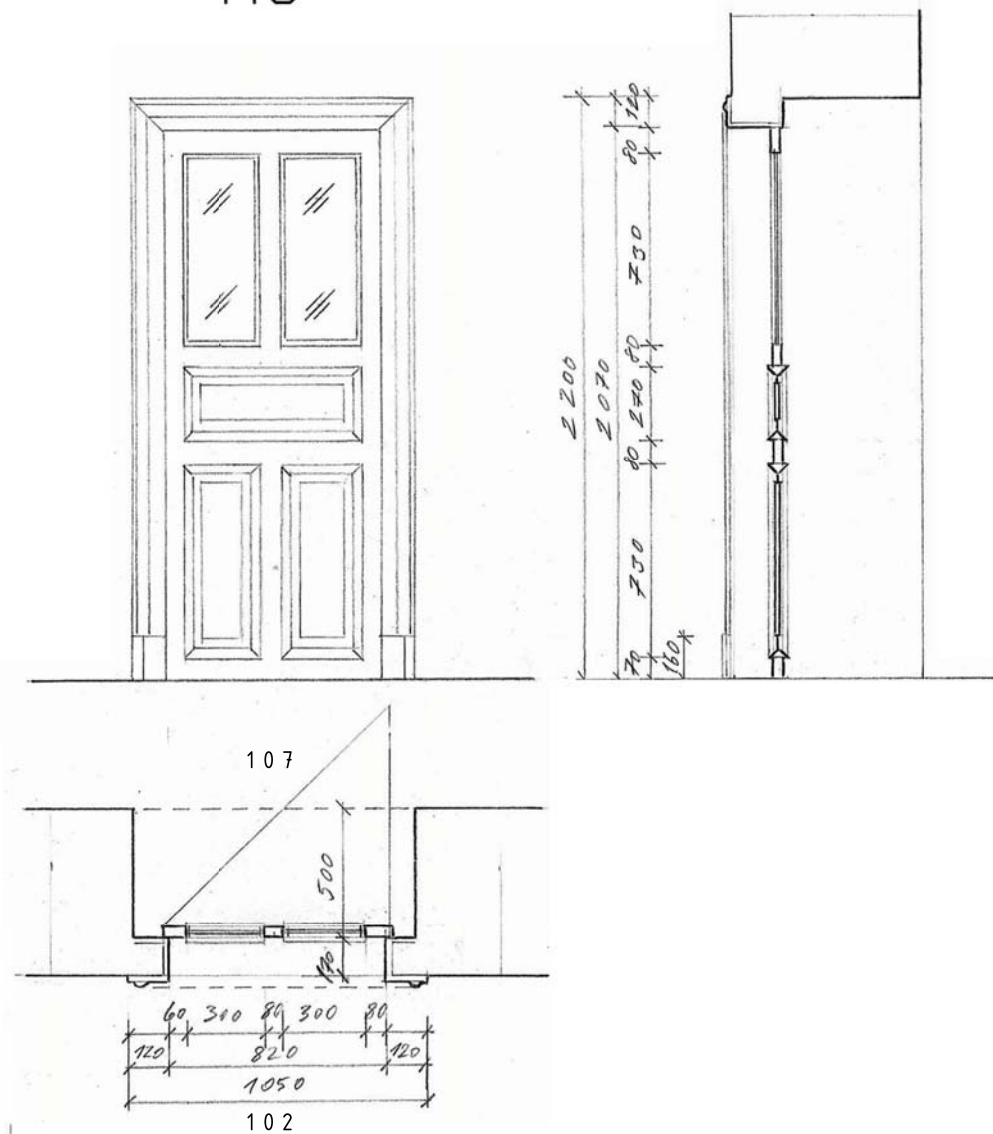
T.5
Historické dveře dřevěné jednokřídle rámové s 2+1+2 výplněmi, profilované
lišty, profilovaná deštěná zárubeň. Povrchová úprava novodobé fládrování.
820x2070 mm. Mezi léty 1897-1911.

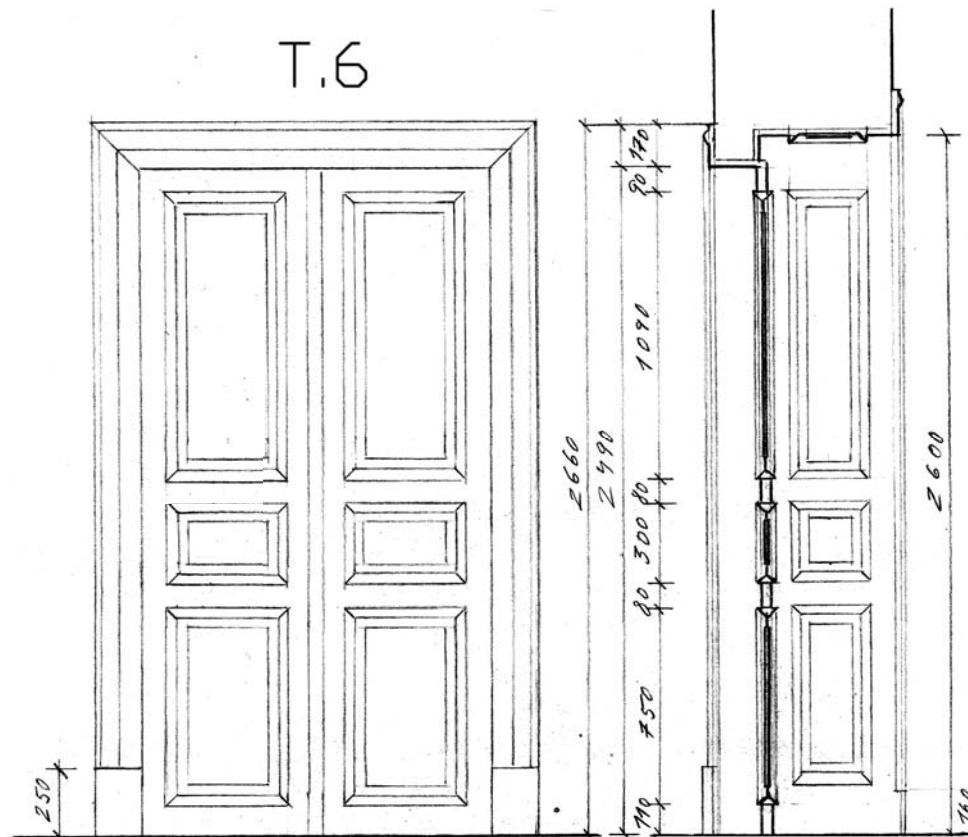
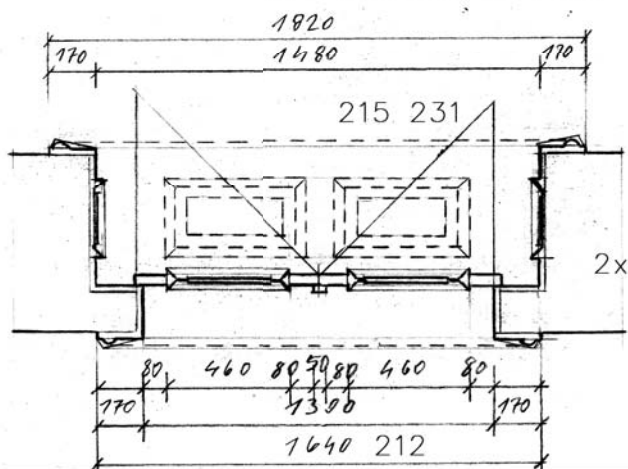
T.6
Historické dveře dřevěné dvoukřídlové rámové s 2x1+1+1 plnými výplněmi, profilované lišty, profilovaná deštěň špalery horní i boční. Povrchová úprava novodobé fládrování. 1300x2480 mm. Mezi léty 1897-1911.

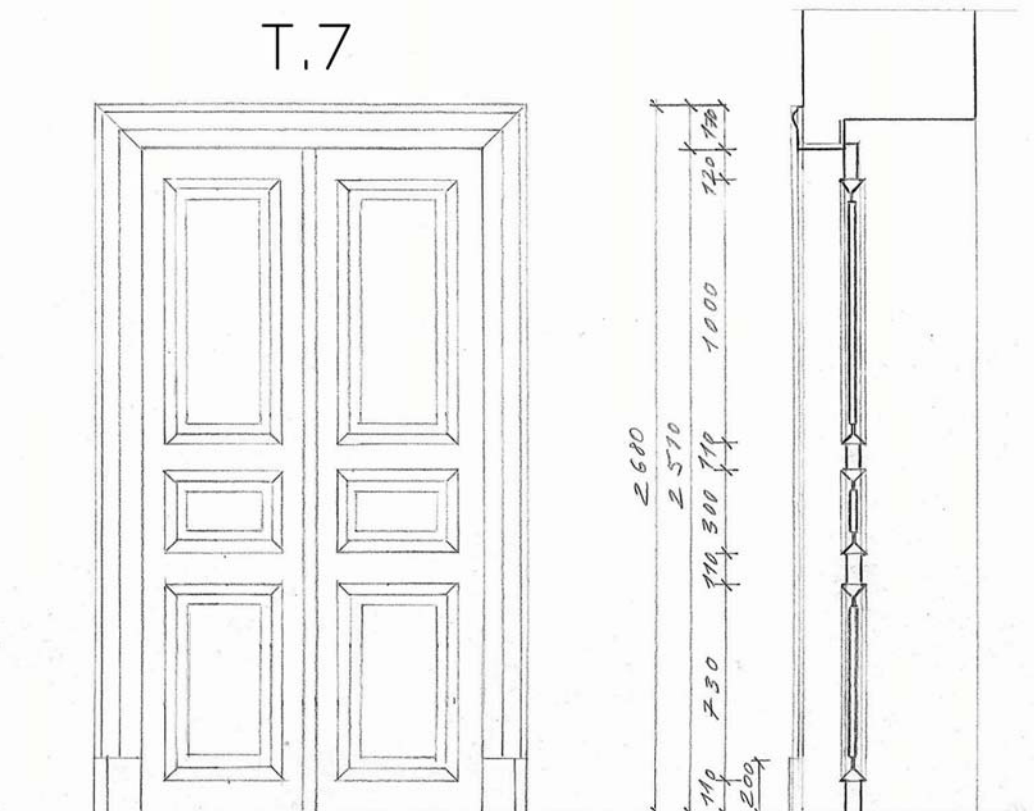
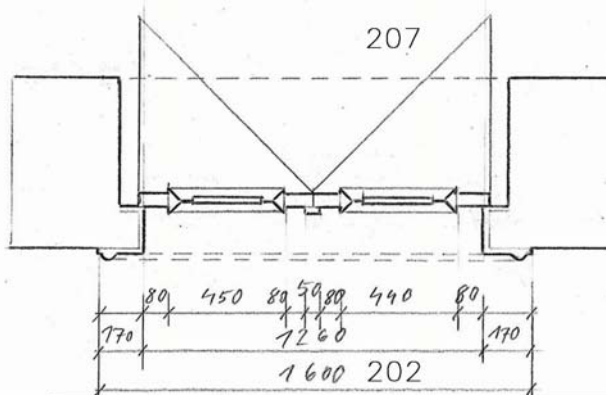
T.7
Historické dveře dřevěné dvoukřídlové rámové s 2x1+1+1 plnými výplněmi, profilované lišty, profilovaná deštěň záruček. Povrchová úprava novodobé fládrování. 1260x2510 mm. Mezi léty 1897-1911.

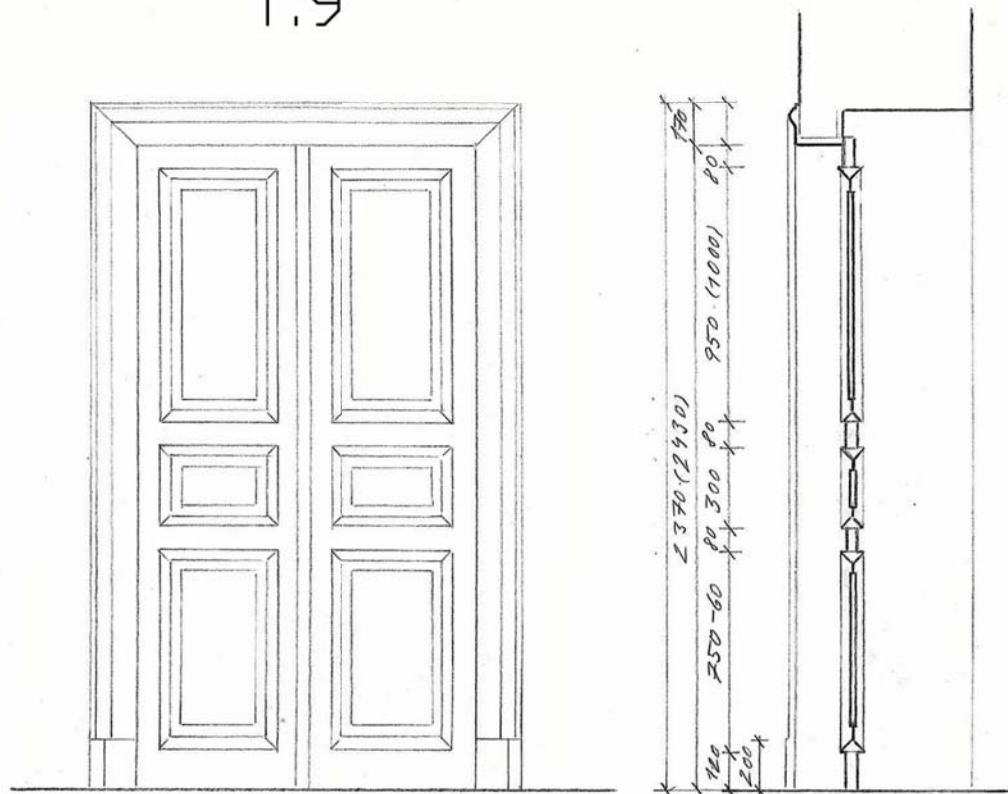
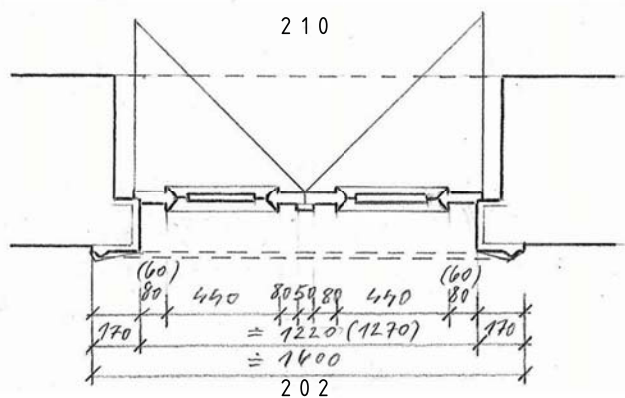
T.9
Historické dveře dřevěné dvoukřídle rámové s 2x1+1+1 plnými výplněmi, profilované lišty, profilovaná deštěná zárubeň. Povrchová úprava novodobě fládrování. 1220x2370 mm. Mezi léty 1897-1911.

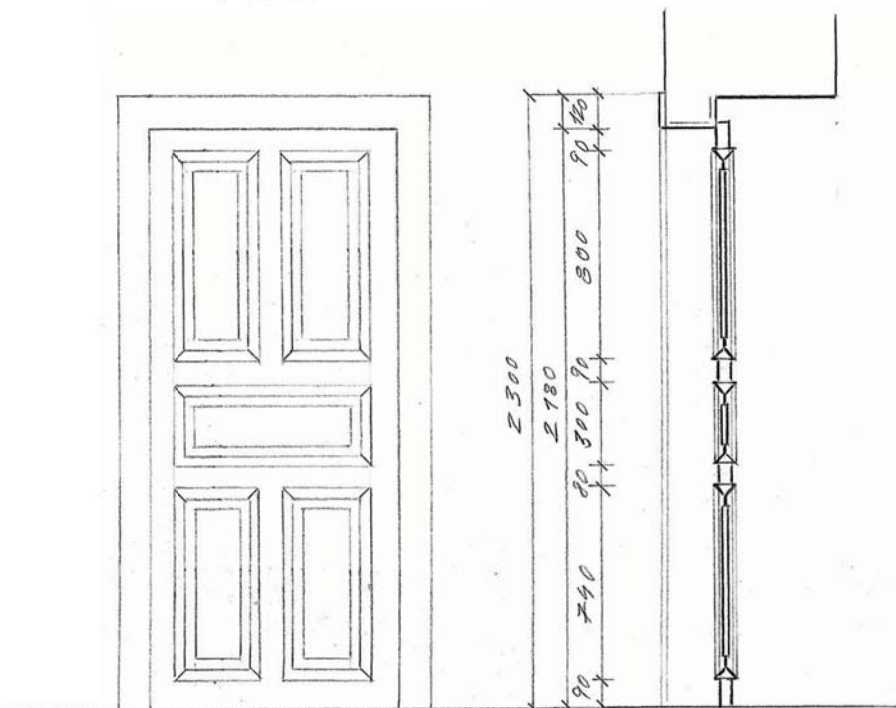
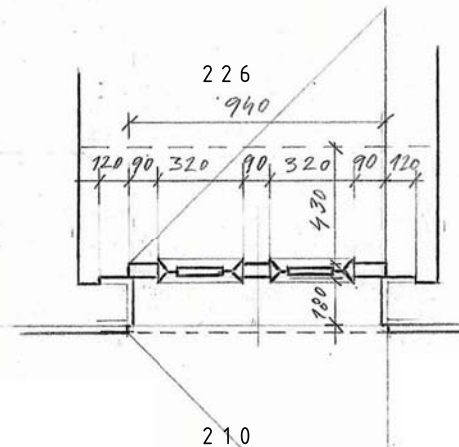
T.10
Historické dveře dřevěné jednokřídle rámové s 2+1+2 plnými výplněmi, profilované lišty, profilovaná deštěná zárubeň. Povrchová úprava novodobě fládrování. 940x2180 mm. Mezi léty 1897-1911.

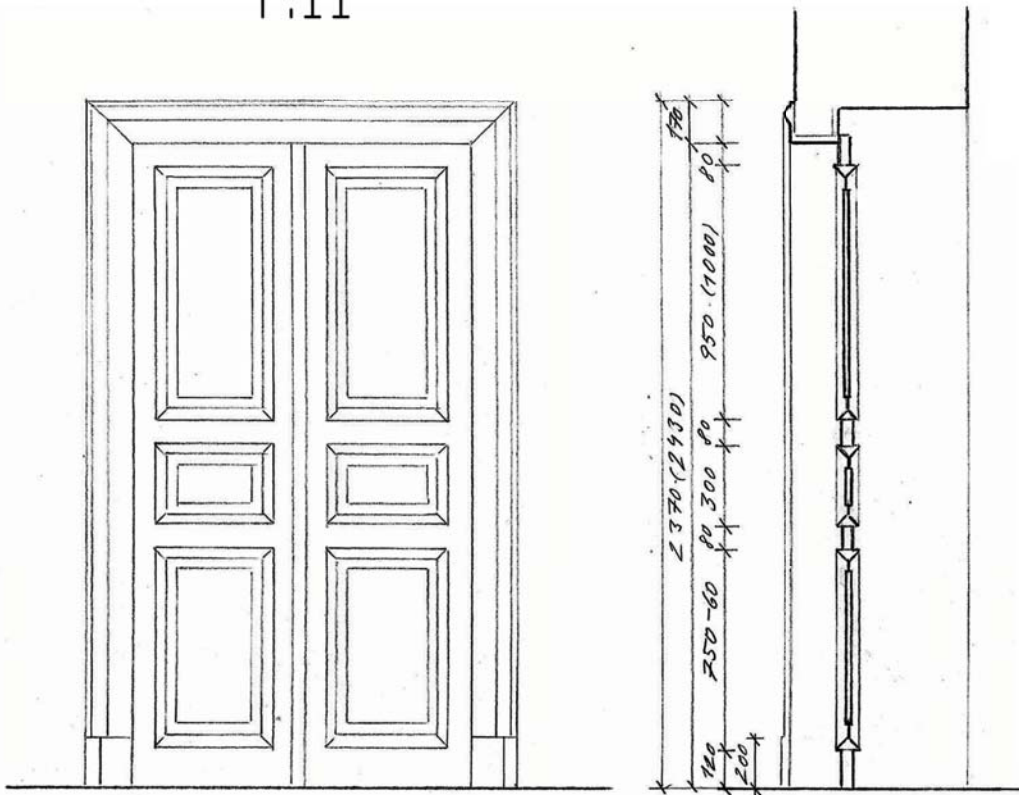
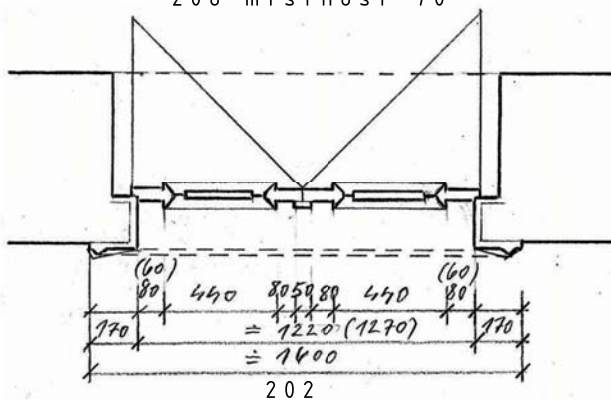
T.11
Historické dveře dřevěné dvoukřídlové rámové s 2x1+1+1 plnými výplněmi, profilované lišty, profilovaná deštěná špaleta horní i boční. Povrchová úprava novodobě fládrování. 1220x2400 mm. Mezi léty 1897-1911.

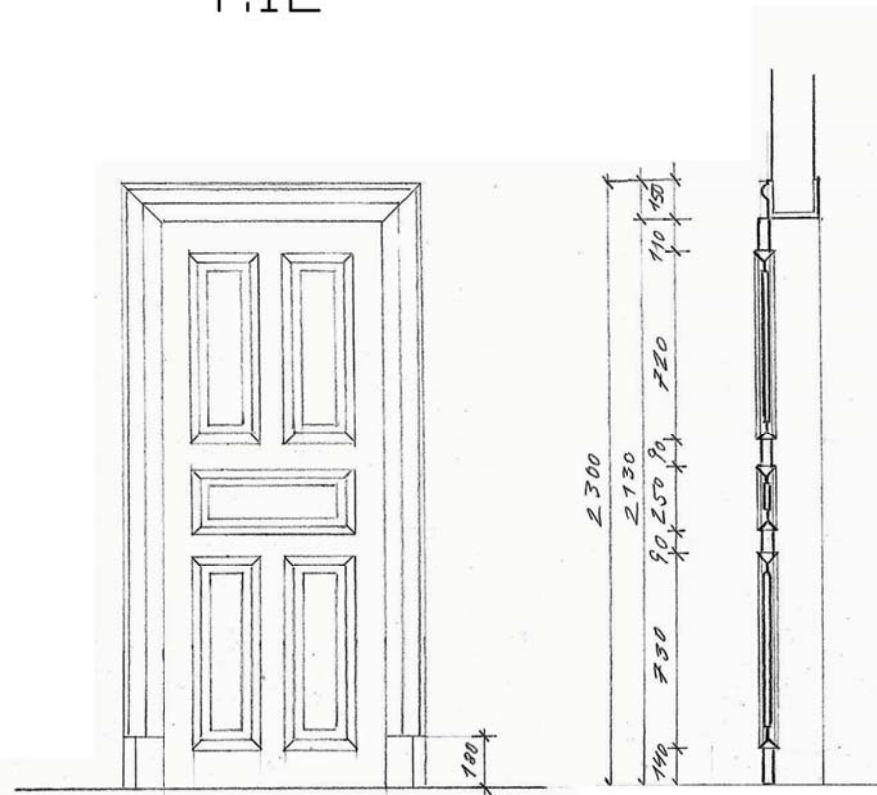
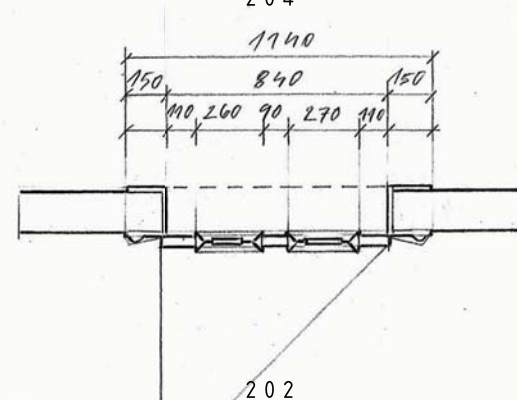
T.12
Historické dveře dřevěné jednokřídlové rámové s 2+1+2 plnými výplněmi, profilované lišty, profilovaná deštěná zárubeň. Povrchová úprava novodobě fládrování. 840x2130 mm. Mezi léty 1897-1911.

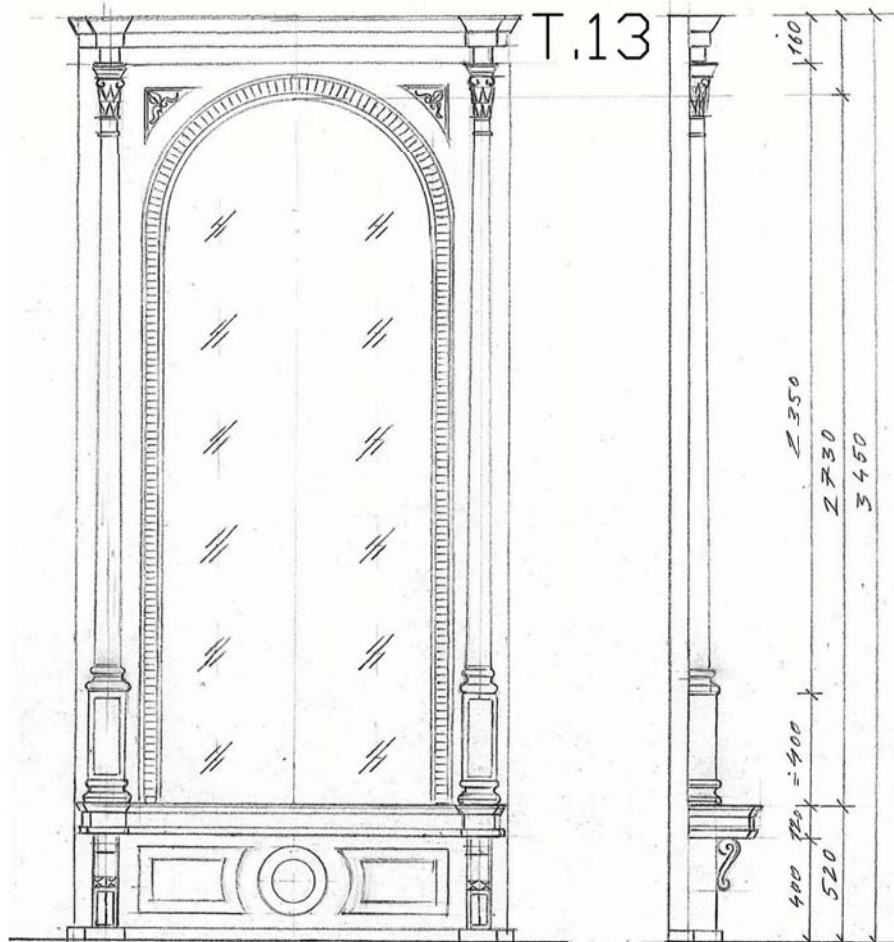
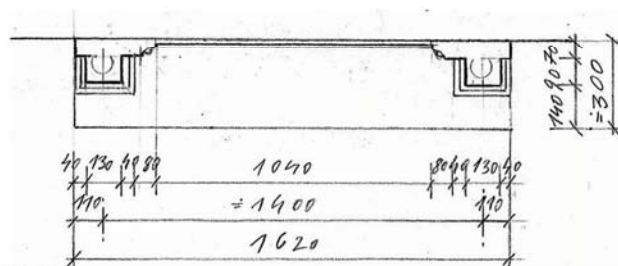
T.13
Historické panó dřevěné se zrcadlem, sloupková edikula, police na konzolách, florentinský motiv s kruhem. Povrchová úprava novodobý krycí nátěr bílá/zlatá. 1620x3450 mm. Asi 1897. 3 ks

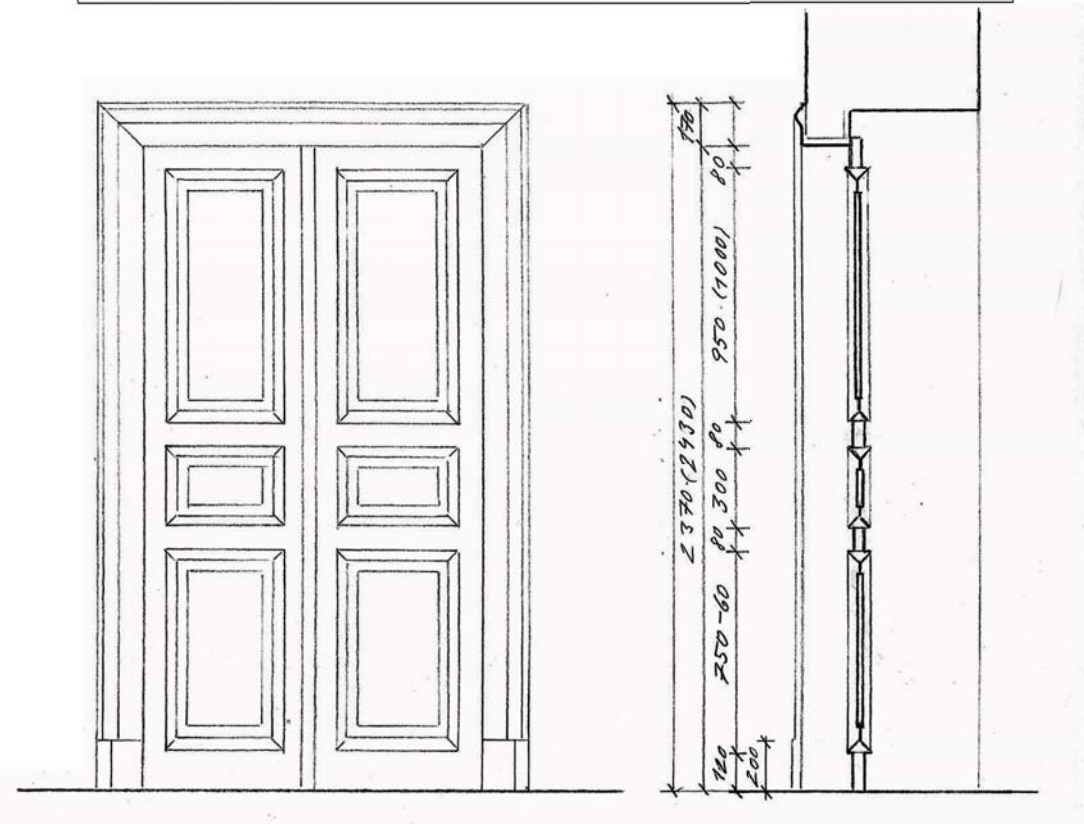
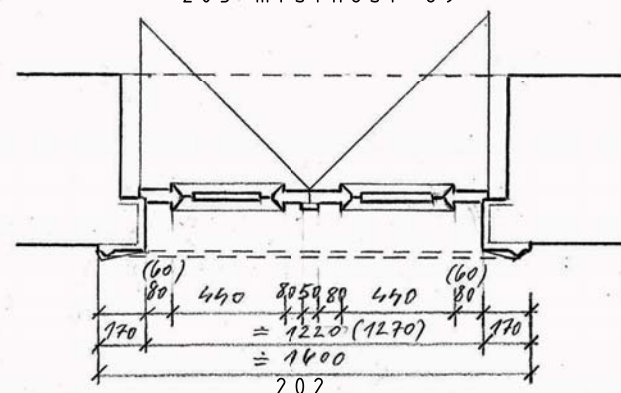
T.14
Historické dveře dřevěné dvoukřídle rámové s 2x1+1+1 plnými výplněmi, profilované lišty, profilovaná deštění špalety horní i boční. Povrchová úprava novodobé fládrování. 1220x2400 mm. Mezi léty 1897-1911.

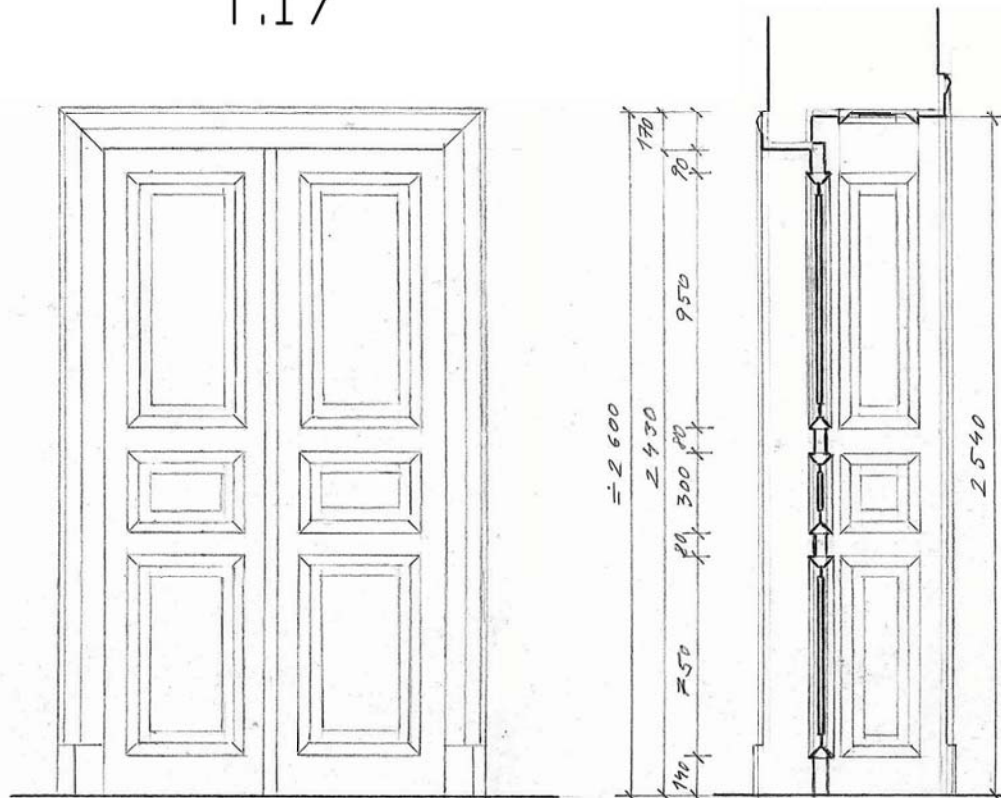
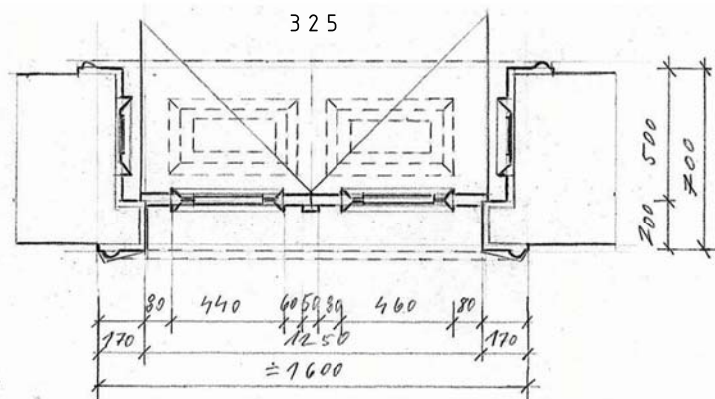
T.17
Historické dveře dřevěné dvoukřídlové rámové s 2x1+1+1 plnými výplněmi, profilované lišty, profilovaná deštěná špaleta horní i boční. Povrchová úprava novodobé fládrování. 1260x2430 mm. Mezi léty 1897-1911.

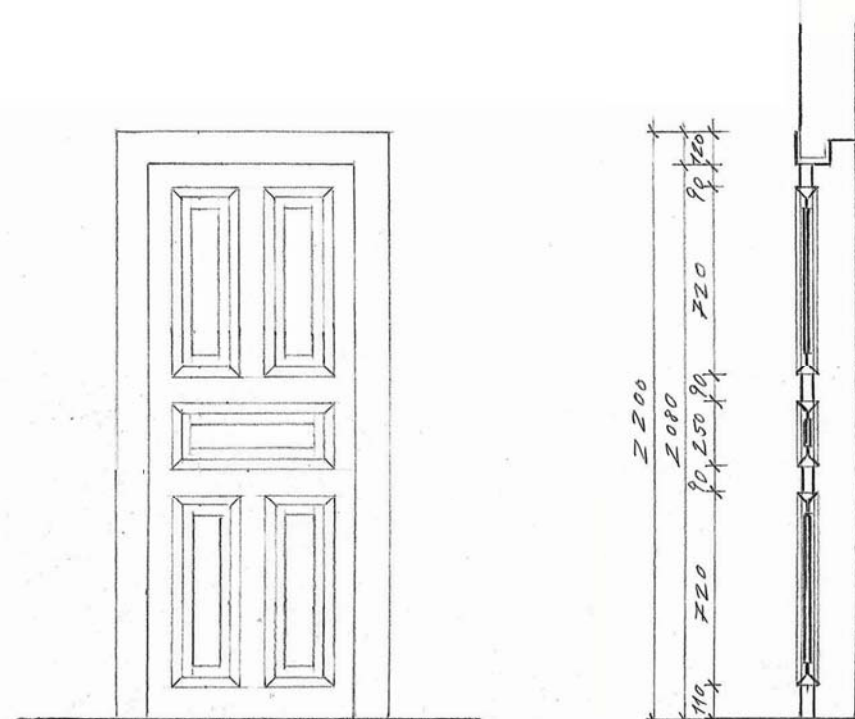
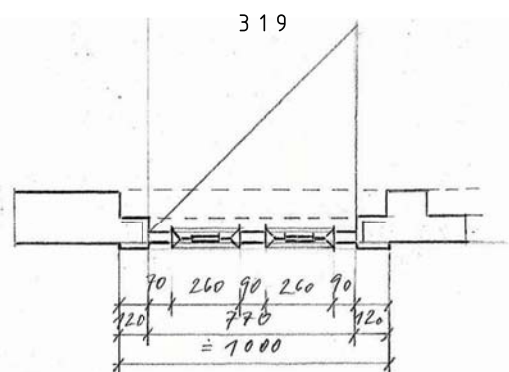
T.18
Historické dveře dřevěné jednokřídlové rámové s 2+1+2 plnými výplněmi, profilované lišty, profilovaná deštěná zárubeň. Povrchová úprava novodobé fládrování. 770x2080 mm. Mezi léty 1897-1911.

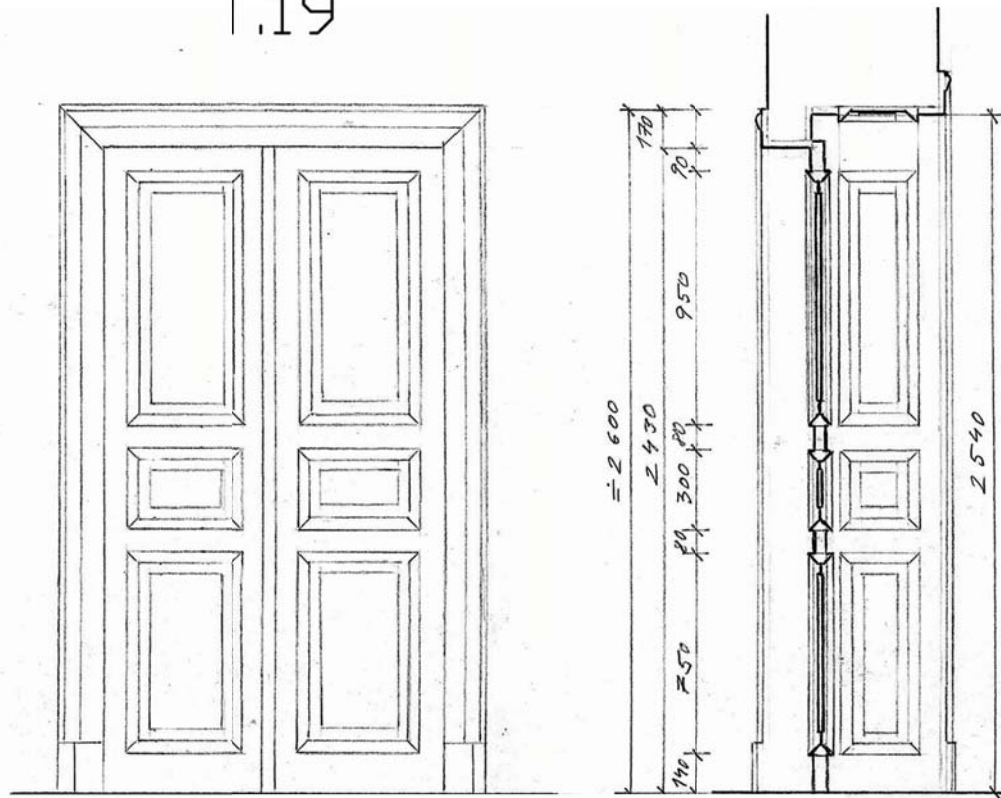
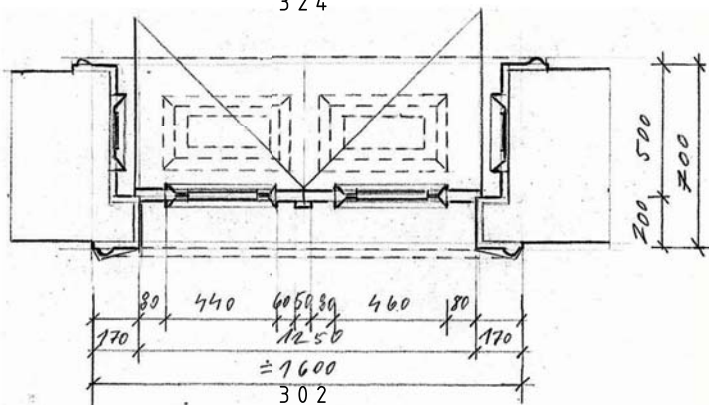
T.19
Historické dveře dřevěné dvoukřídlé rámové s 2x1+1+1 plnými výplněmi, profilované lišty, profilovaná deštění špalery horní i boční. Povrchová úprava novodobé fládrování. 1260x2430 mm. Původně dveře do kaple. Mezi léty 1897-1911.

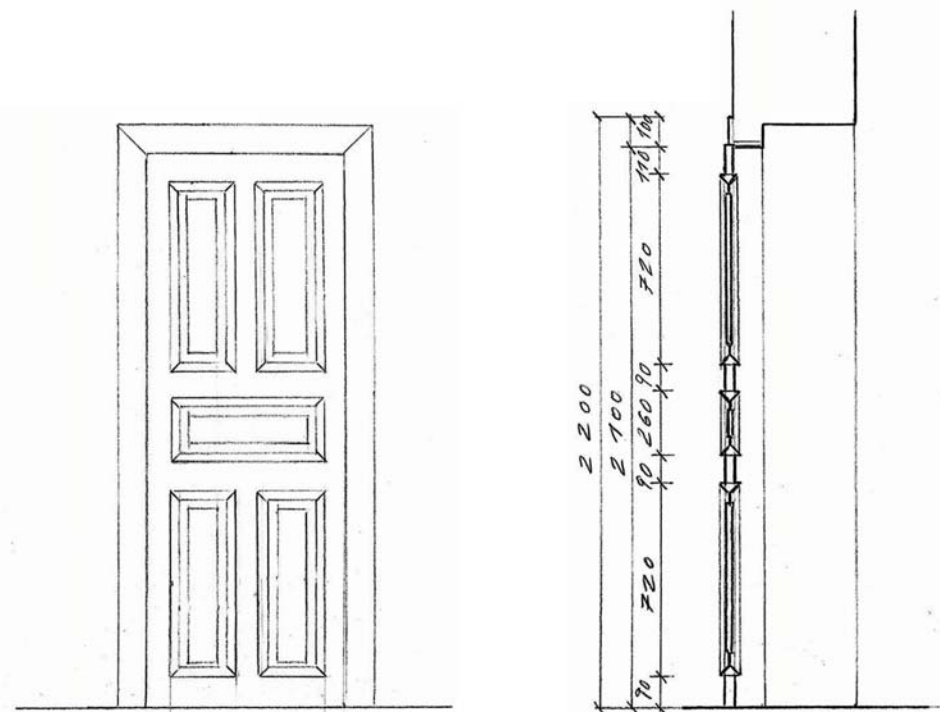
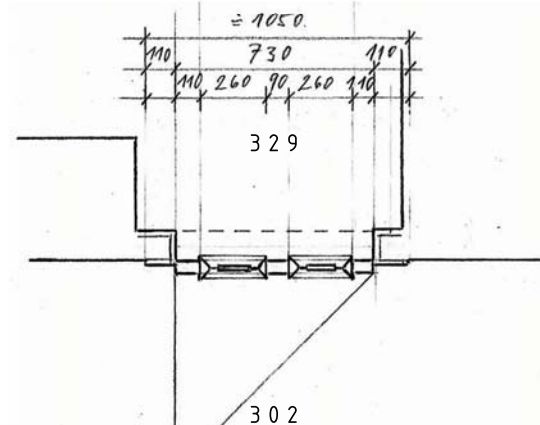
T.20
Historické dveře dřevěné jednokřídlé rámové s 2+1+2 plnými výplněmi, profilované lišty, plochá deštěná zárubeň. Povrchová úprava novodobé fládrování. 730x2100 mm. Asi druhotné umístění. Mezi léty 1897-1911.

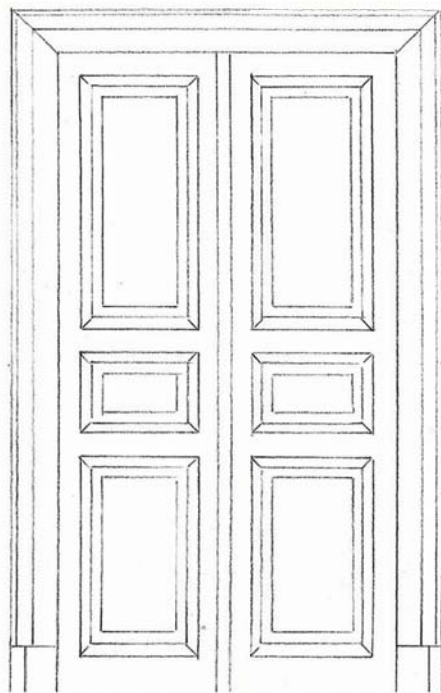
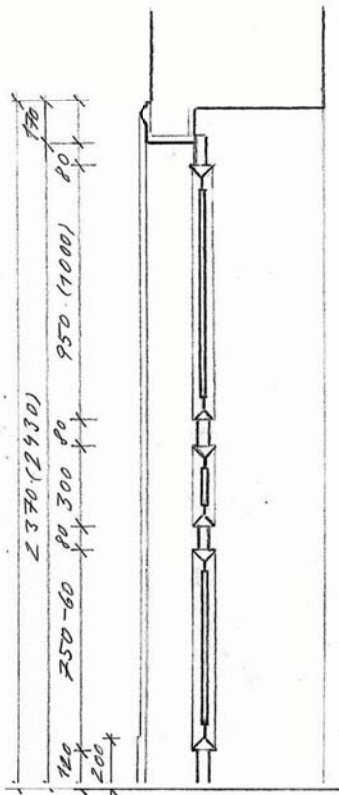
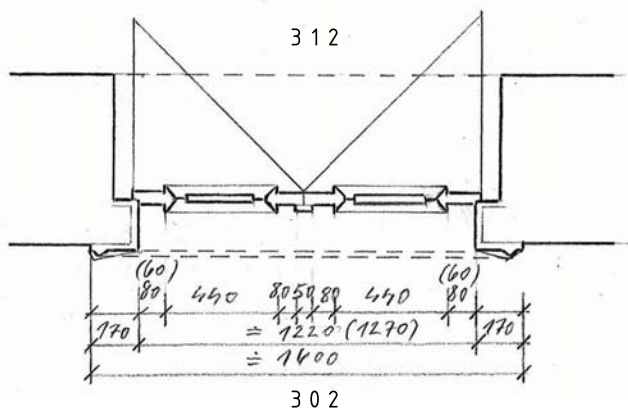
T.25
Historické dveře dřevěné dvoukřídlé rámové s 2x1+1+1 plnými výplněmi, profilované lišty, profilovaná deštění zárubně. Povrchová úprava novodobé fládrování. 1260x2430 mm. Mezi léty 1897-1911.

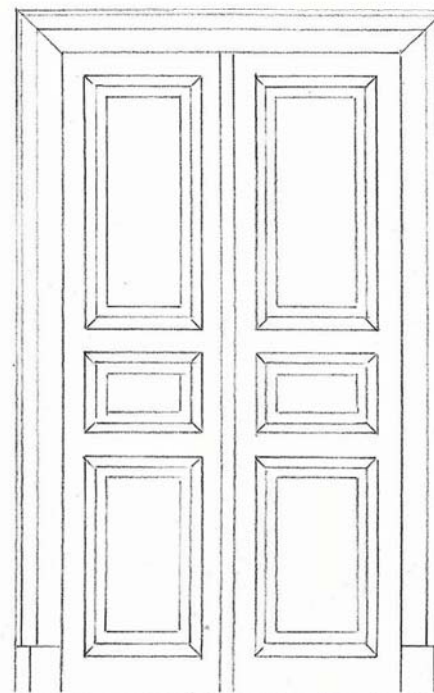
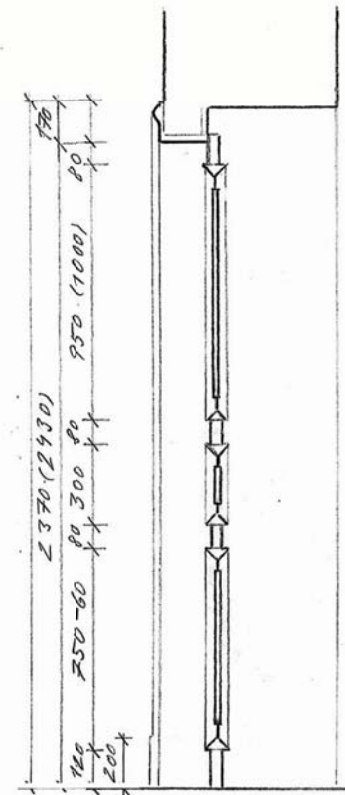
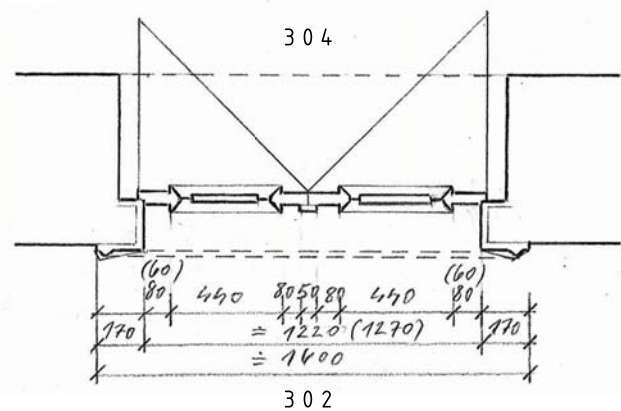
T.26
Historické dveře dřevěné dvoukřídlé rámové s 2x1+1+1 plnými výplněmi, profilované lišty, profilovaná deštění zárubně. Povrchová úprava novodobé fládrování. 1260x2430 mm. Mezi léty 1897-1911.

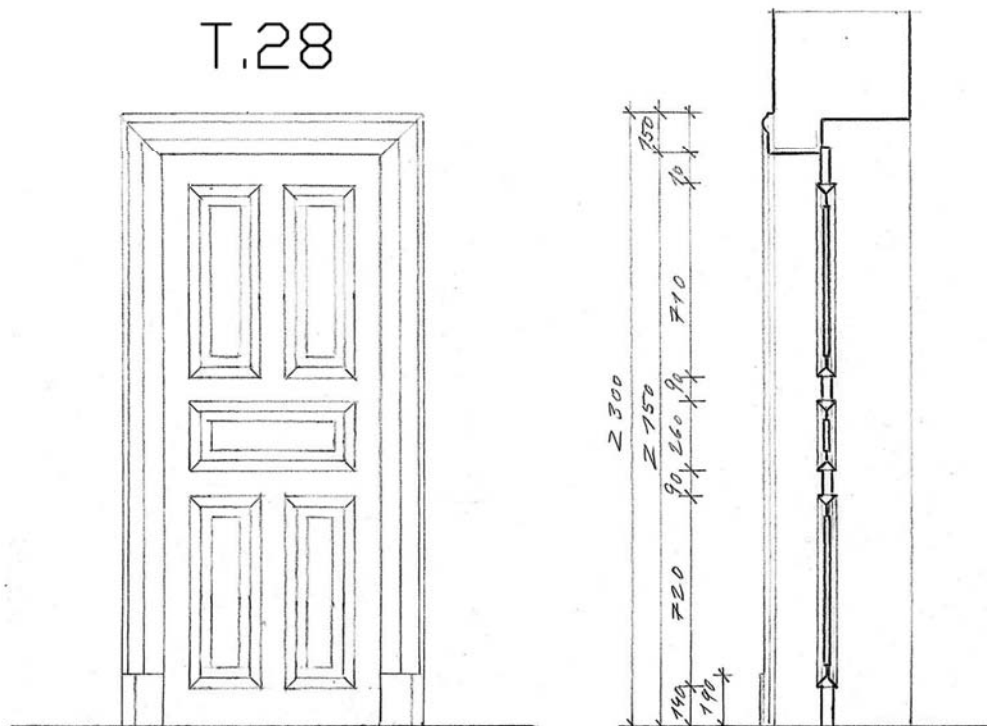
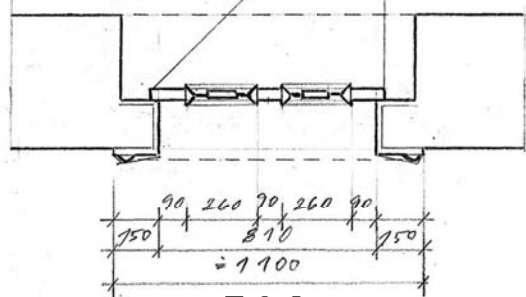
T.28
Historické dveře dřevěné jednokřídle rámové s 2+1+2 plnými výplněmi, profilované lišty, profilovaná deštěná zárubeň. Povrchová úprava novodobé fládrování. 810x2150 mm. Asi druhotné umístění. Mezi léty 1897-1911.

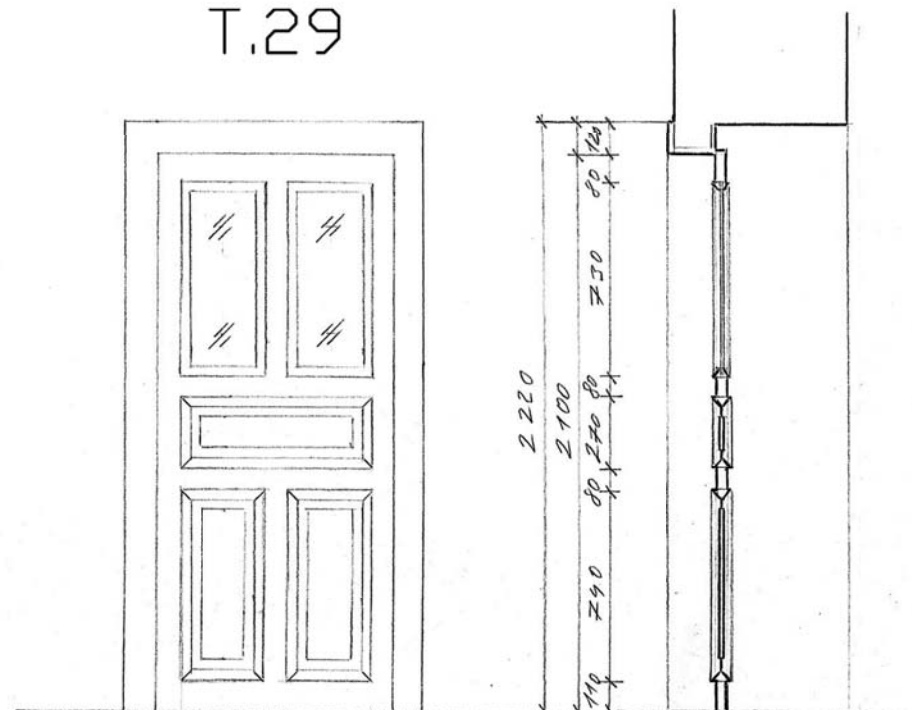
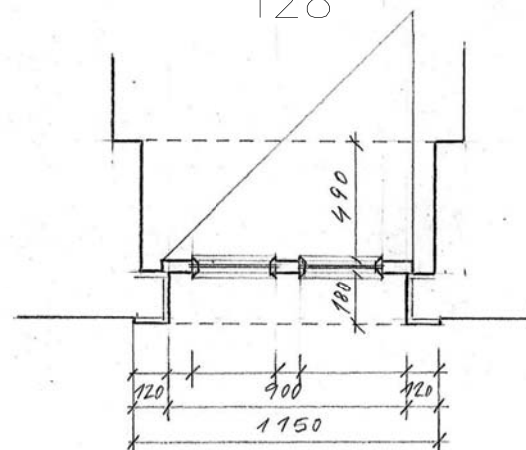
T.29 1.NP
Historické dveře dřevěné jednokřídle rámové s 2+1+2 výplněmi, 2 horní výplně prosklené, profilované lišty, plochá deštěná zárubeň. Povrchová úprava bílý nátěr. 900x2100 mm. Mezi léty 1897-1911.

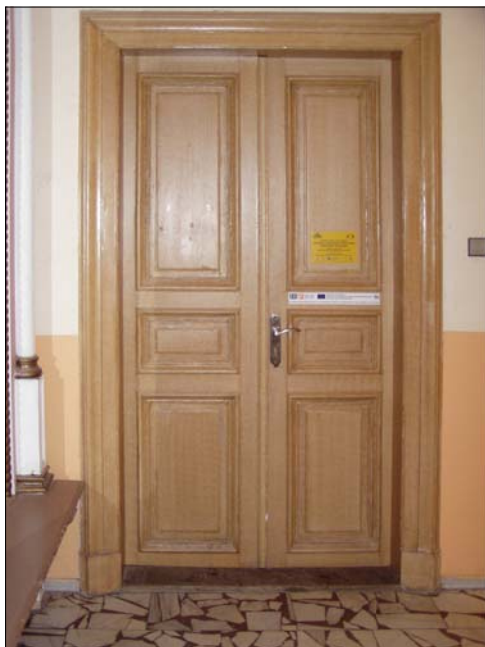
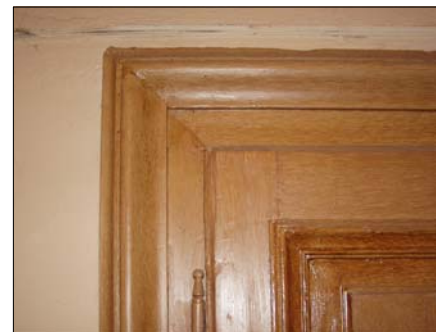
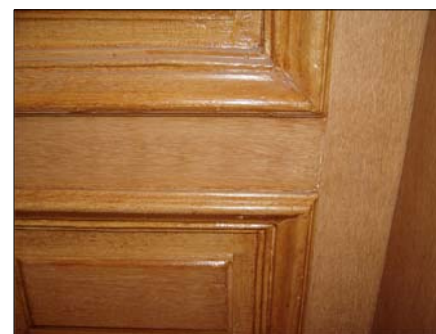
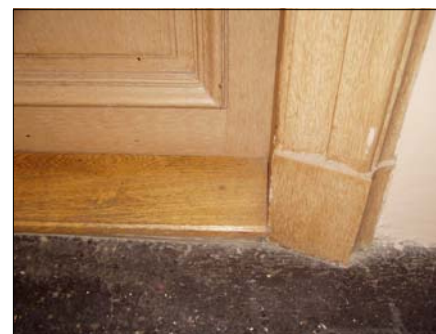
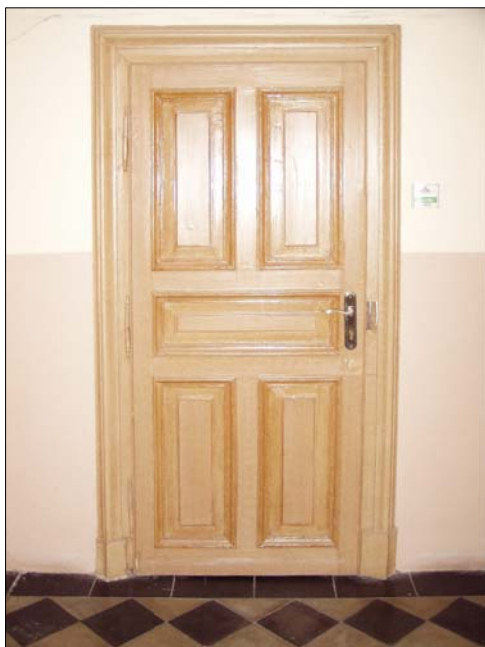
příklad dveří dvoukřídlých 2.NP

typické detaily prvků

příklad dveří jednokřídlých 1.NP

Historické dveře dřevěné rámové s plnými výplněmi, profilované lišty, profilovaná deštění zárubně. Povrchová úprava novodobé fládrování. Typické příklady dvoukřídlých a jednokřídlých prvků v dochovaných pozicích. Asi 1897.
