ADALBERTINUM

STAVEBNĚ HISTORICKÝ PRŮZKUM

V L A S T I M I L K R Č M Á Ř R O M A N A R O S O V Á E V A K R Č M Á Ř O V Á
2 0 1 6

Akce
SPOLEČENSKÝ DŮM ADALBERTINUM Stavebně historický průzkum
Objednatel
STATUTÁRNÍ MĚSTO HRADEC KRÁLOVÉ Československé armády 408/51, 502 00 Hradec Králové
Zastoupení
MUDr. Zdeněk Fink, primátor města Ing. Valentýn Avramov a Jana Sedlářová ve věcech technických
Zhotovitel
ARCHITEKTI KRČMÁŘOVI Tyršova 1761/14, 702 00 Ostrava eavkrmarovi@volny.cz , +420 602 322 562
Autoři průzkumu
Akad. arch. Vlastimil Krčmář Akad. arch. Eva Krčmářová Mgr. Romana Rosová Mgr. Martin Strakoš, odborná spolupráce
Autor kresebné dokumentace
Akad. arch. Vlastimil Krčmář
Identifikace objektu
ADALBERTINUM SPOLEČENSKÝ DŮM ČR, kraj Královéhradecký, obec Hradec Králové katastrální území Hradec Králové, parc. č. 280 st, ulice Československé armády č. p. 300/51, Hradec Králové 502 00
Vlastnické právo
Statutární město Hradec Králové
Památková ochrana
nemovitá kulturní památka rejstříkové číslo Ústředního seznamu nemovitých kulturních památek ČR (ÚSKP) 3451/8-4703 území Městské památkové rezervace, rejstříkové číslo ÚSKP 1010

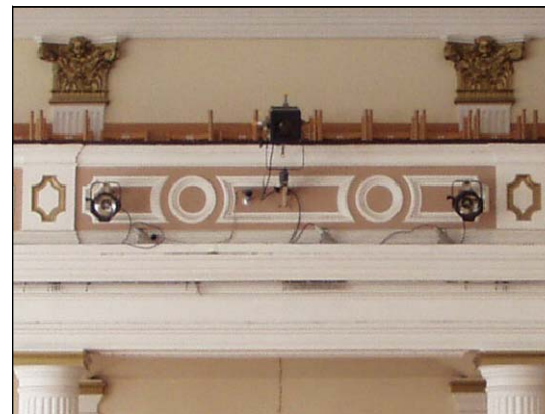
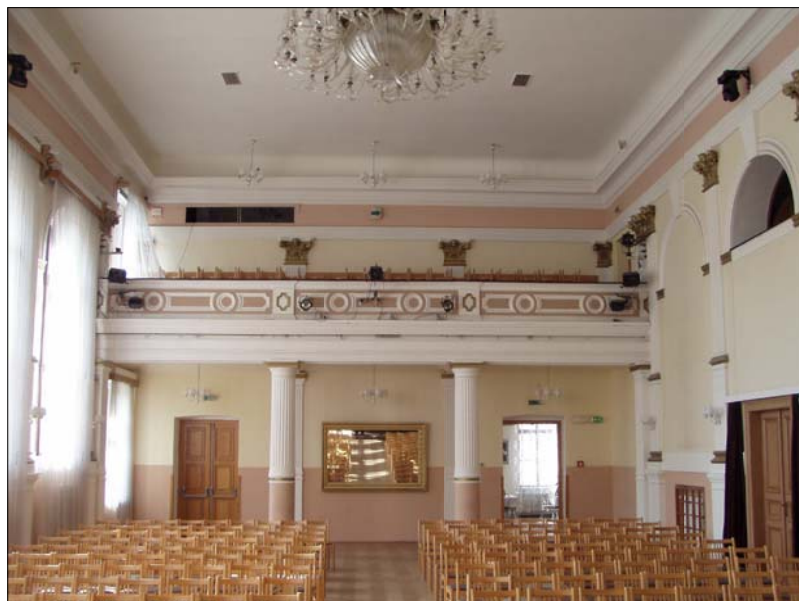
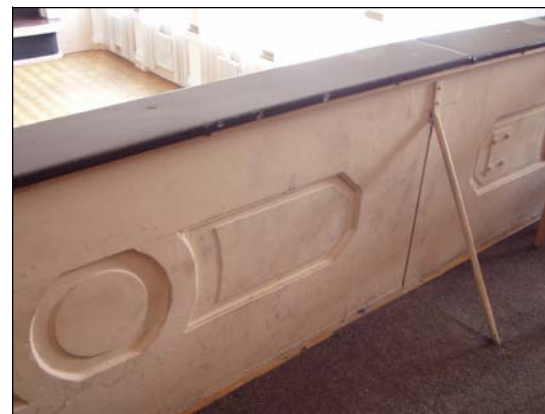
T.30

střední díl avers

celkový pohled

střední díl revers

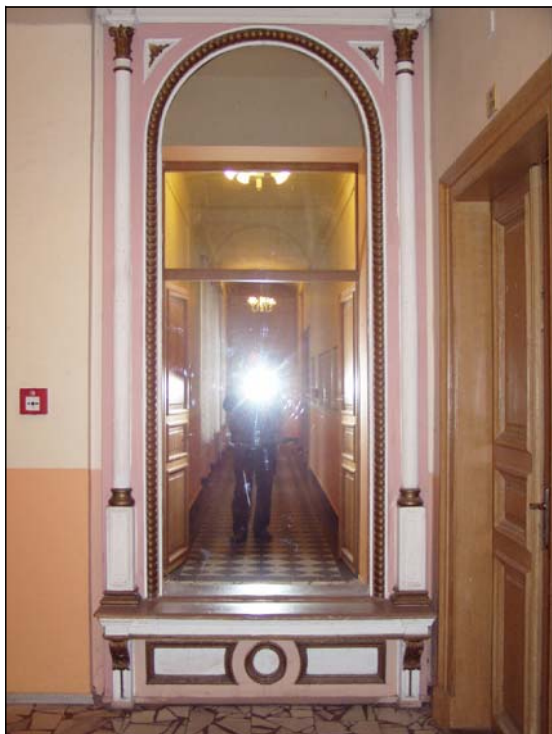
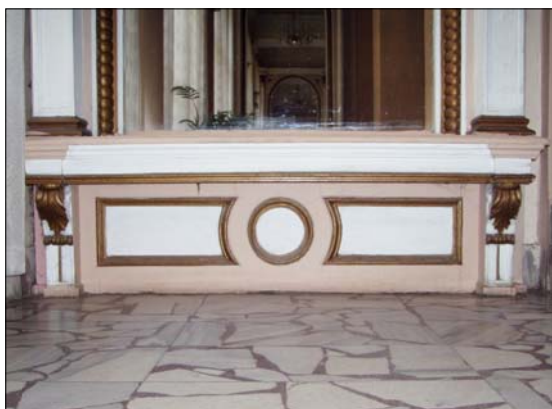
pano se zrcadlem

T.13
Historické panó dřevěné se zrcadlem, sloupková edikula, police na konzolách, florentinský motiv s kruhem. Povrchová úprava novodobý krycí nátěr bílá/růžová/zlatá. 1620x3450 mm. Asi 1897. 3 ks

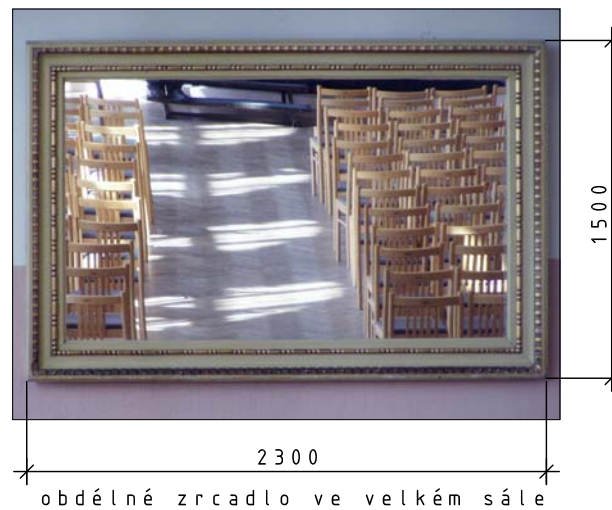
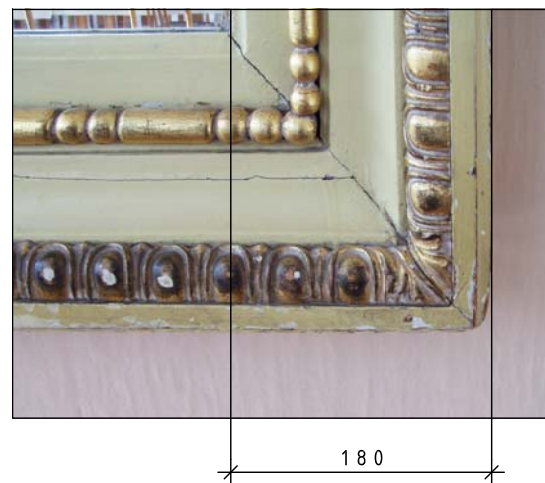
obdélné zrcadlo ve velkém sále

T.31
Historické zrcadlo obdélné ve velkém sále, profilovaný dřevěný rám s klasickými motivy perlovce a vejcovce. Povrchová úprava starší nátěry, motivy zlacené. cca 2300x1500 mm (rám šíře 180 mm). Asi 1897.

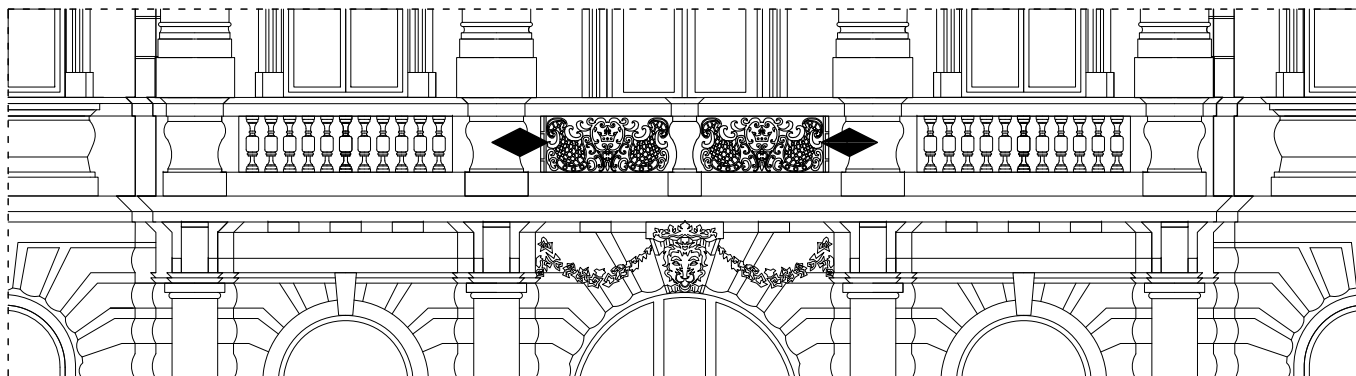
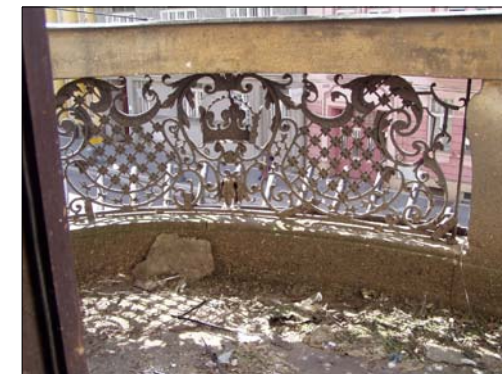
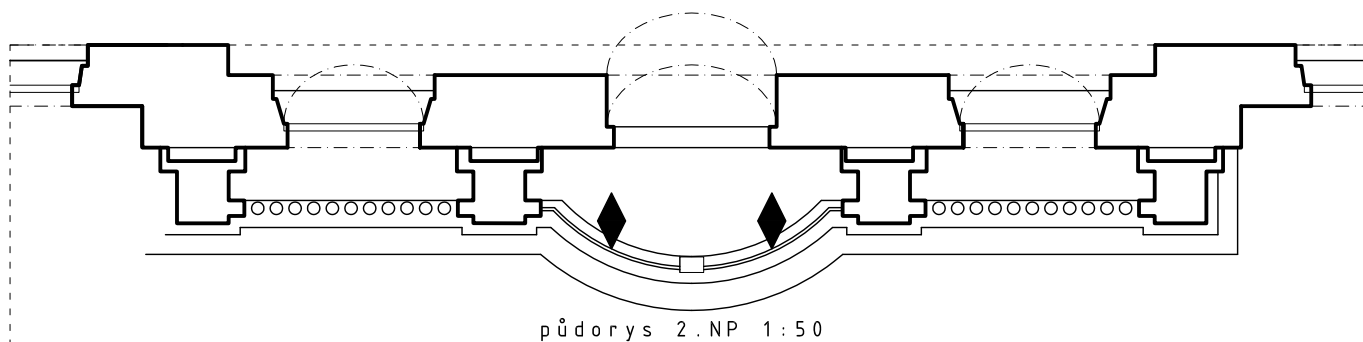
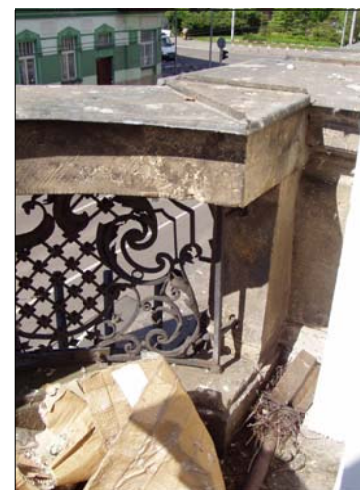
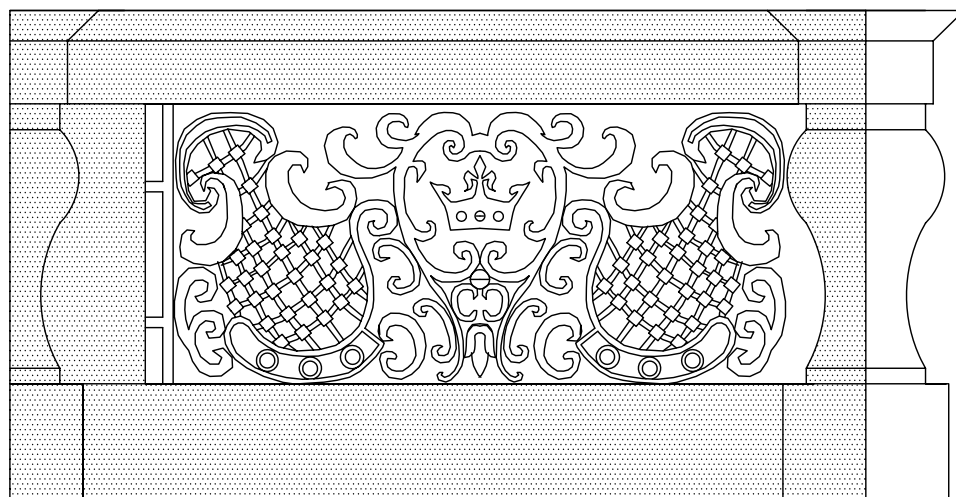
Z.3
Historické kovové zábradlí dvojdílné na balkoně 2.NP v exteriéru jihozápadního průčelí, konvexně klenuté díly vložené mezi pískovcové sloupky, bohatě strukturovaná mřížovina s rozvilinami, síčkou a korunkou. 2x1400x540 mm uměleckozámečnické individuální zpracování, železo. Povrchová úprava druhotné nátěry kovu 1897.
