### LEGENDA PORUCH

### GRAFICKÁ LEGENDA NAVRHOVANÉ SANACE

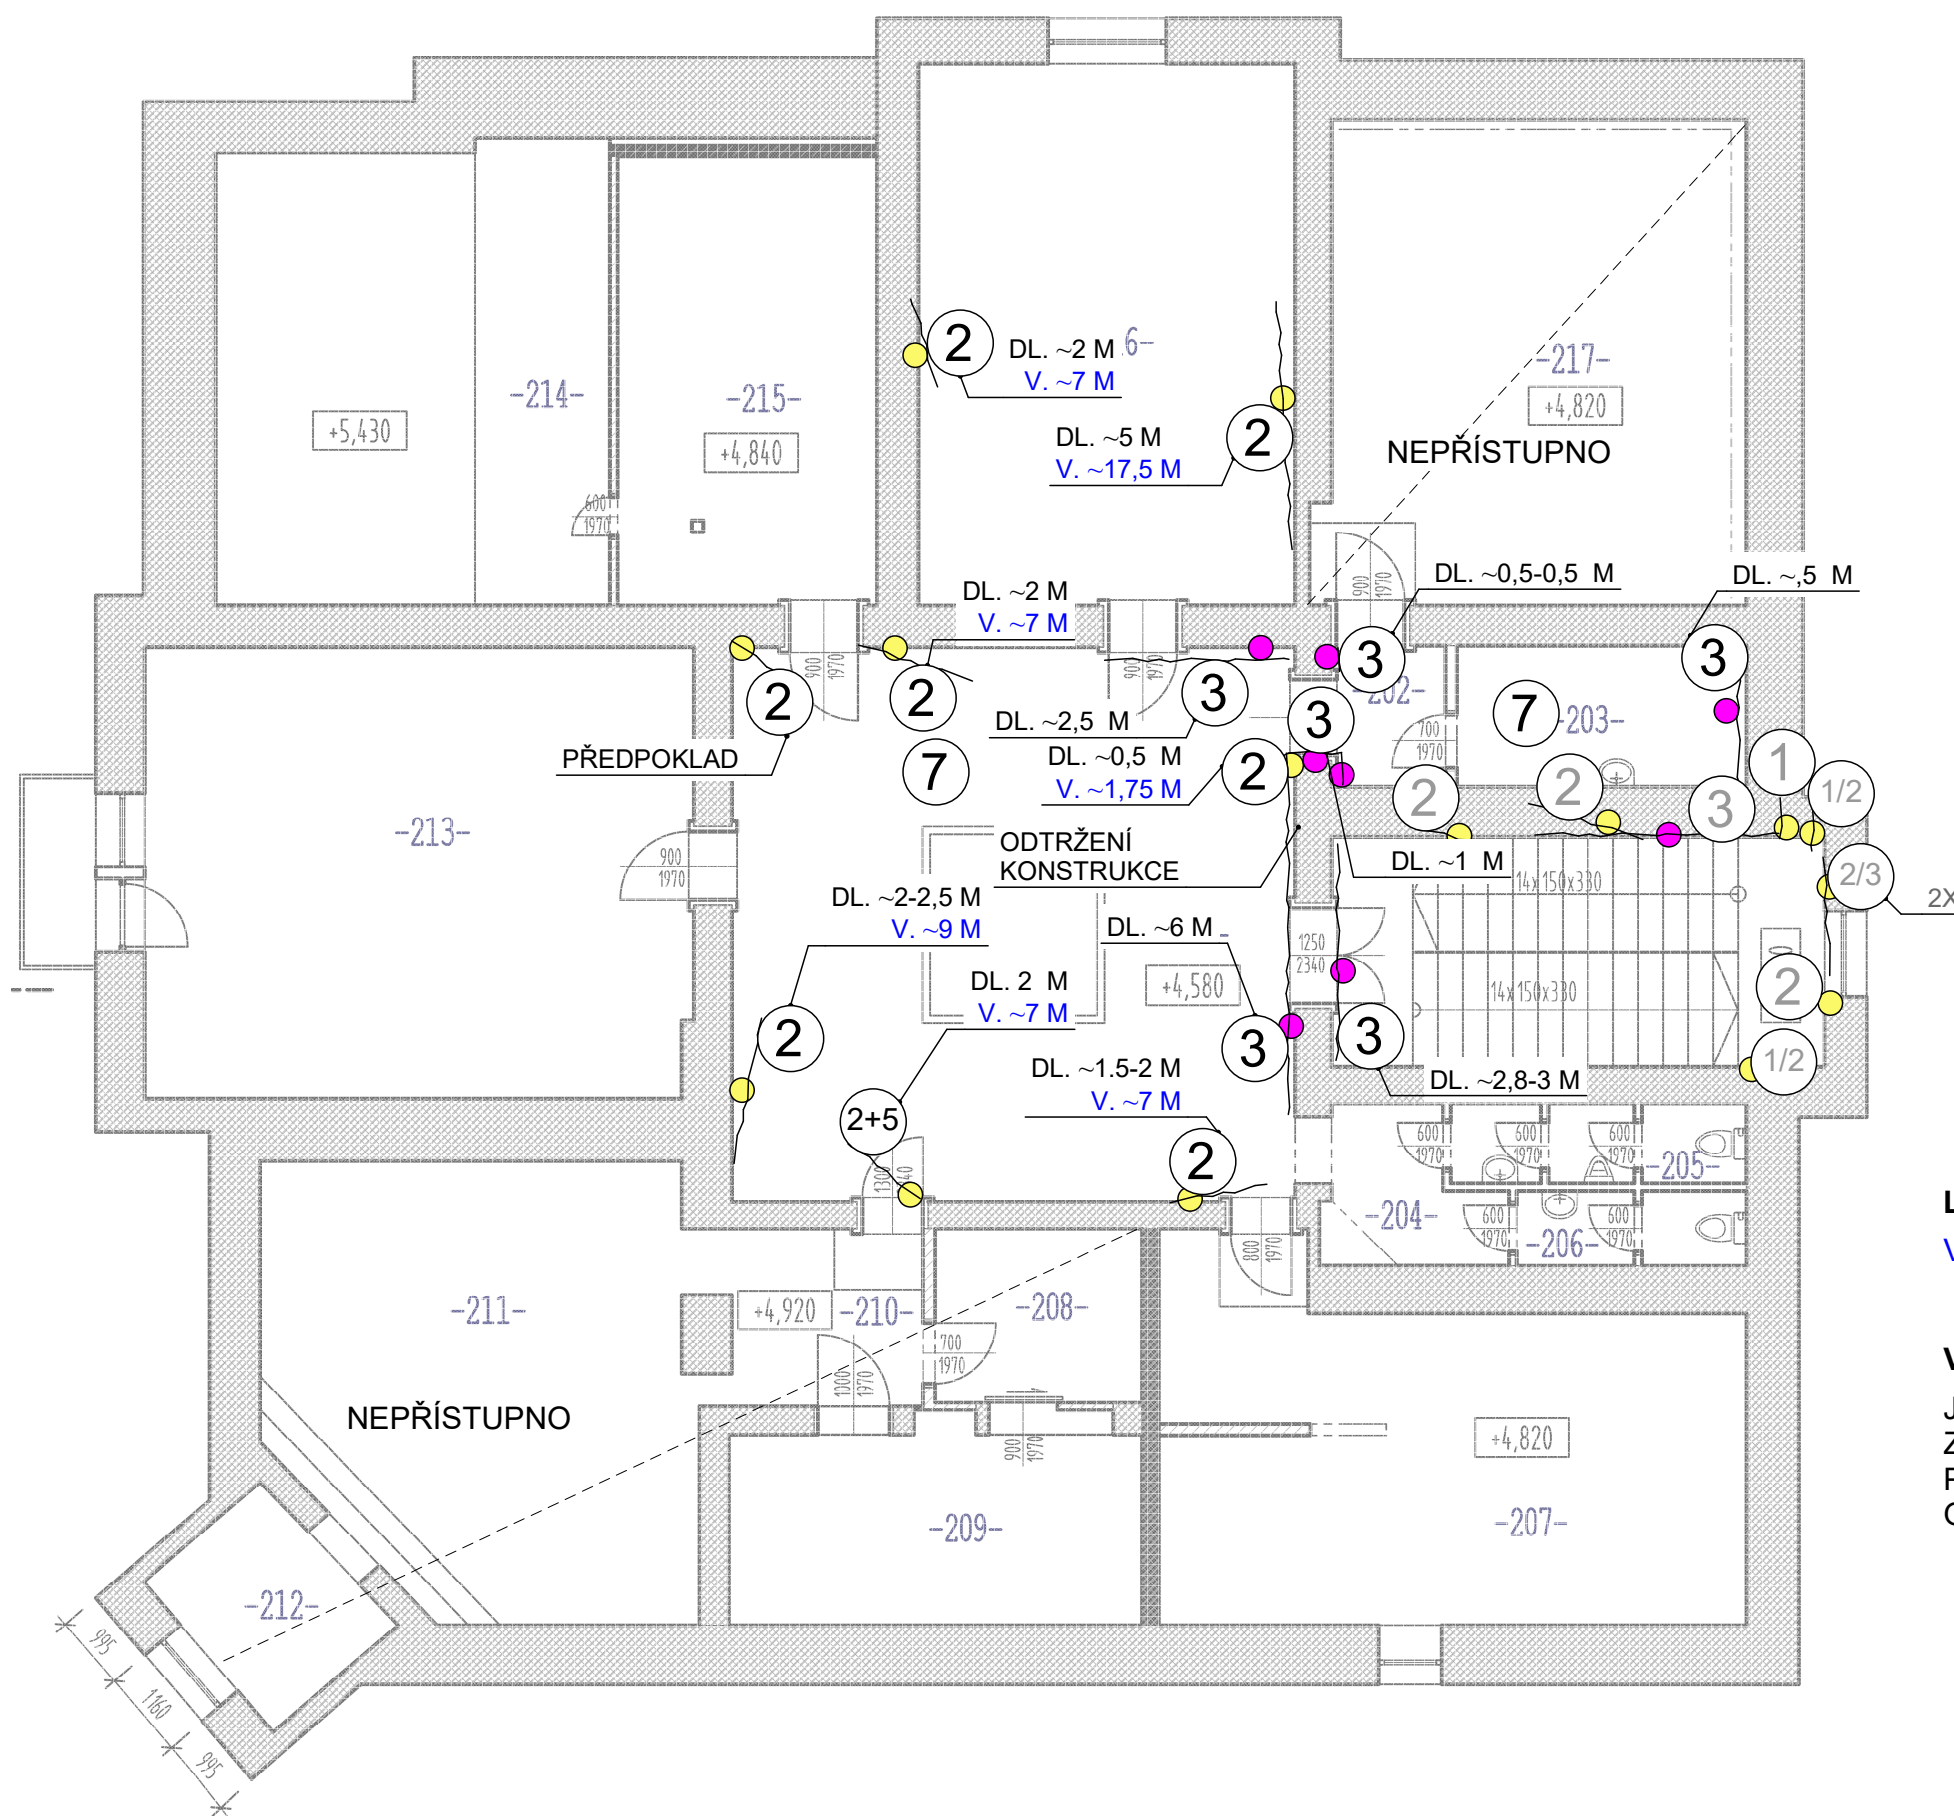
- 1, SVISLÁ TRHLINA
- 2, ŠIKMÁ TRHLINA
- 3, VODOROVNÁ TRHLINA
- 4, TRHLINA VE STROPNÍ KONSTRUKCI
- 5, TRHLINA NADPRAŽÍ/PŘEKladu
- 6, TRHLINA V ŘÍMSE
- 7, VYDUTÁ DLAŽBA
- 8, TRHLINY VE STROPNÍ KONSTRUKCI VLIVEM PŘETÍŽENÍ

JEDNÁ SE O ORIENTAČNÍ HODNOTU STANOVENOU NA ZÁKLADĚ ZJIŠTĚNÝCH VIDITELNÝCH DÉLEK TRHLIN PŘI VIZUÁLNÍ PROHLÍDCE OBJEKTU DNE 19.1.2019. ODHADOVANÉ VÝZTUŽE PRO 2. NADZEMNÍ PODLAŽÍ JE 60 M.

- STEHOVÁNÍ ZDIVA VČETNĚ INJEKTÁŽE
- INJEKTÁŽ
- PŘEZDĚNÍ NENOSNÉ PŘÍČKY
- ZESÍLENÍ PODPOR, STEHOVÁNÍ KLENEB VČETNĚ INJEKTÁŽE

V, ODHADOVANÁ DÉLKA VÝZTUŽE PRO SEŠITÍ TRHLIN
