SITUACE BEZPEČNOSTNÍHO PŘELIVU  
M 1:500

Situace BP, PP a PF odtokem BP

ČÍSLO PŘÍLOHY	D.6.10
---------------	--------

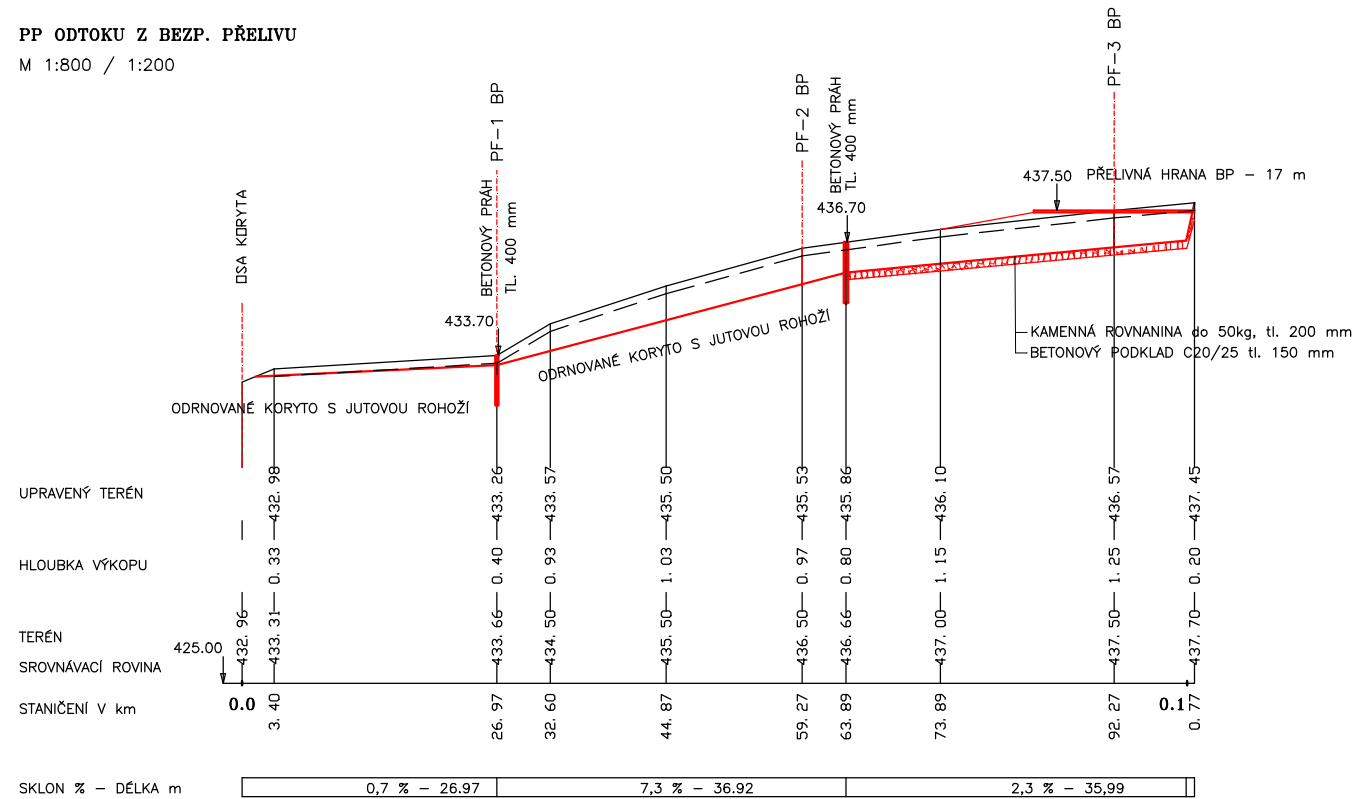
## PP ODTOKU Z BEZP. PŘELIVU

M 1:800 / 1:200

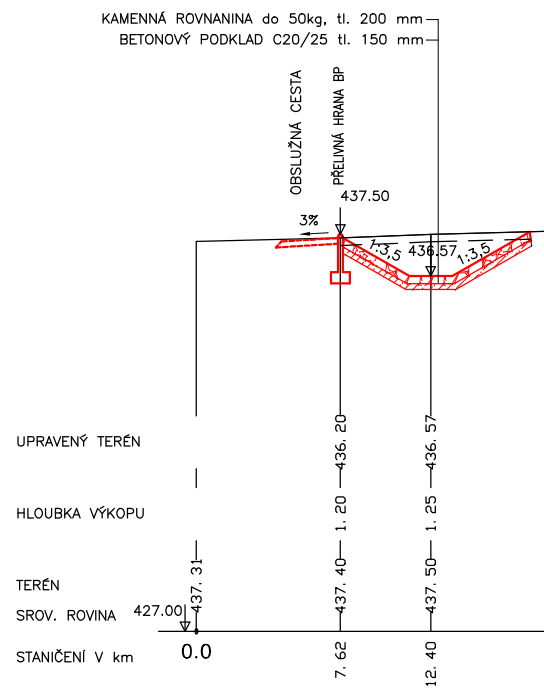
PF-3

## ODTOK Z BP

0,0922 KM

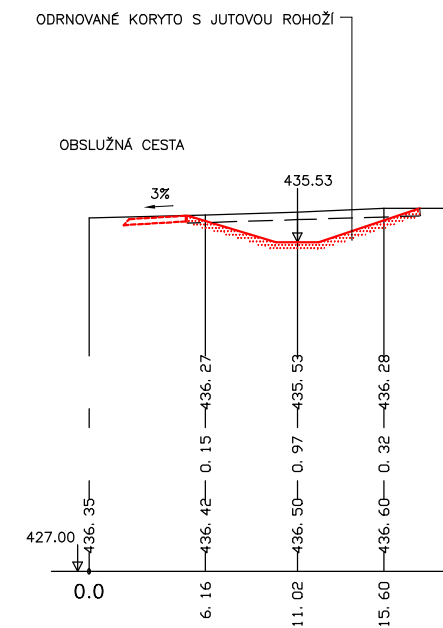
PF-2

## ODTOK Z BP

0,0592 KM

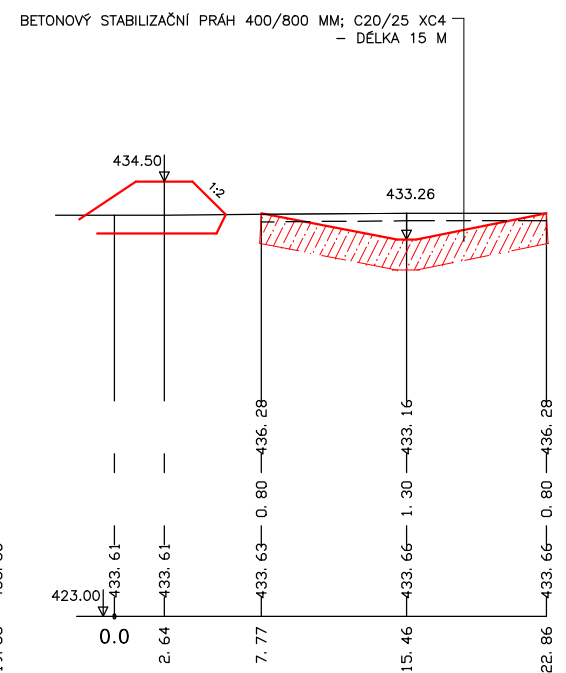
PF-1

## ODTOK Z BP

0,0269 KM KM
