RSD ČR, správa Karlovy Vary
Závodní 369/82
360 06 Karlovy Vary

Zpráva č. DV-16-026/07 z 05/2016

DIAGNOSTICKÝ PRŮZKUM
KONSTRUKCE VOZOVKY
SILNICE I/64
OD PENZIONU LIPS -
KRUHOVÝ OBJEZD AŽ
KM 8,272 - 11,726

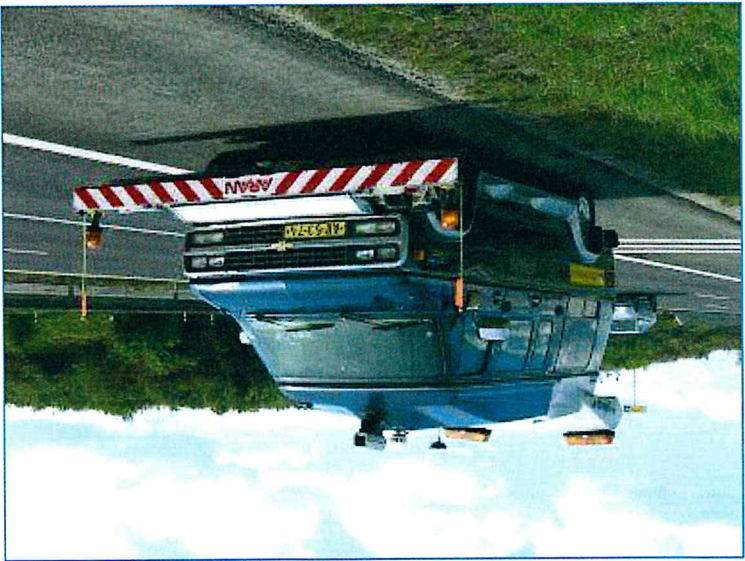
Sběr proměnných a neproměnných parametrů a povrchových vlastností komunikace. V rámci tohoto sběru dat bude zaznamenán mezínárodní index nerovnosti IRI, hloubka vyjetých kolejí a makrotextura vozovky. Tyto parametry jsou nezbytně pro hodnocení vlastností krytu, zejména pro charakteristiku vyskytujících se deformací povrchu.

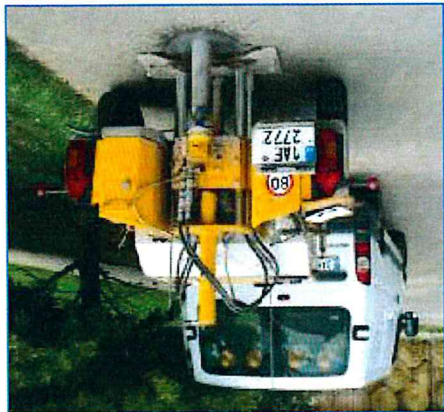
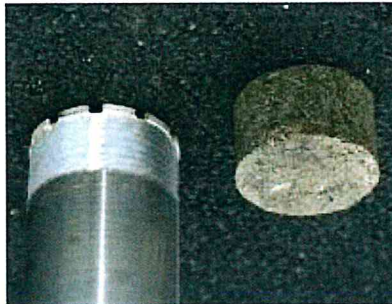
Geotechnické sondy prováděné zejména v nestmelených vrstvách konstrukce. Za účelem posouzení vlastností použitých materiálů nestmelených vrstev a podloží je nezbytně odebrat dostatečné množství vzorků z nestmelených vrstev vozovkového souvrství a části podloží konstrukce do hloubky min. 1,0-1,5 m. Odebrané materiály budou dále laboratorně posuzovány a bude provedeno hodnocení vzhledem k platným technickým standardům (ČSN, ČSN EN, TP). Geotechnické sondy budou dále využity i pro kalibraci georadarového měření a jeho vyhodnocení a zároveň pro vyhodnocení a výpočet zbytkové životnosti konstrukce. Z těchto důvodů bude vzájemná vzdálenost jednotlivých provedených sond 25 až 500 délkových metrů v závislosti na délce a členitosti posuzovaného úseku.

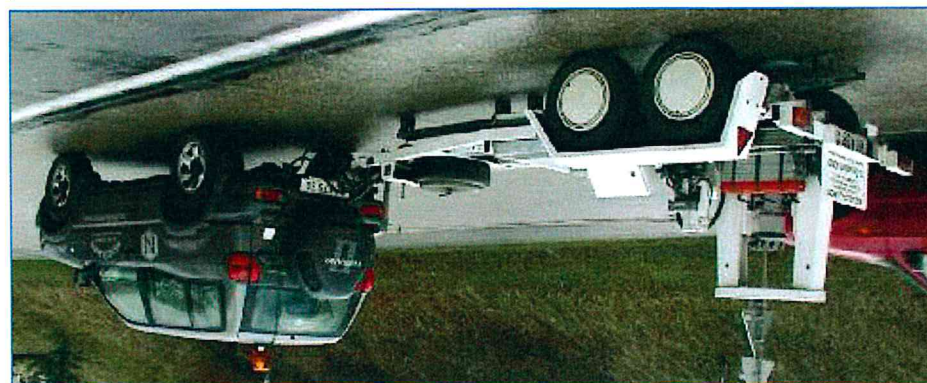
Jádrové vyvrtí pro odběr stmelených vrstev konstrukce vozovky. Za účelem posouzení vlastností použitých materiálů konstrukce je nezbytně odebrat dostatečné množství vzorků vozovkového souvrství. Odebrané materiály budou dále laboratorně posuzovány a bude provedeno hodnocení vzhledem k platným technickým standardům (ČSN, ČSN EN, TP). Z těchto důvodů bude vzájemná vzdálenost jednotlivých provedených vyvrtí 25 až 250 délkových metrů v závislosti na délce a členitosti posuzovaného úseku.

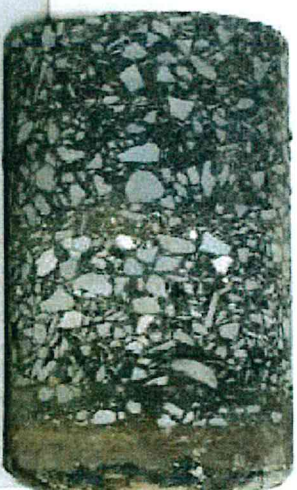
Vývrt č. 1

VÝVRT č. 1 - staničení km 8,300 P

AC 11	35 mm
AC 11	40 mm
AC 11	40 mm
ACP 16	53 mm
AC 11	45 mm

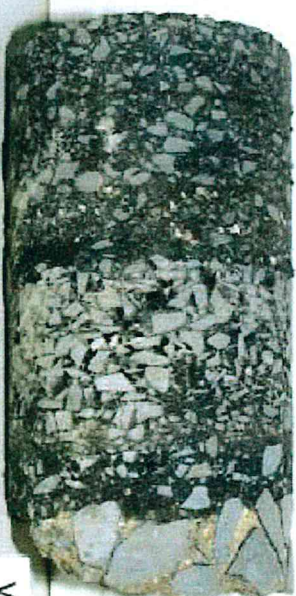
Vývrt č. 2

VÝVRT Č. 2 - staničení km 9,000 P

AC 11	35 mm
AC 11	41 mm
AC 11	32 mm
ACP 16	57 mm
AC 11	41 mm
AC 32	50 mm

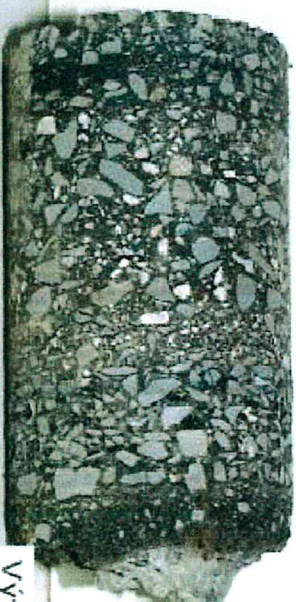
Vývrt č. 3

VÝVRT Č. 3 - staničení km 9,700 P

AC 11	41 mm
ACL 16	50 mm
ACP 16	41 mm
AC 8	23 mm
AC 11	55 mm
AC 32	38 mm

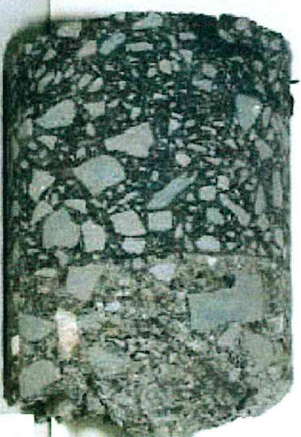
Vývrt č. 4

VÝVRT č. 4 - staničení km 10,400 P

AC 11	37 mm
ACL 22	70 mm
AC 32	79 mm

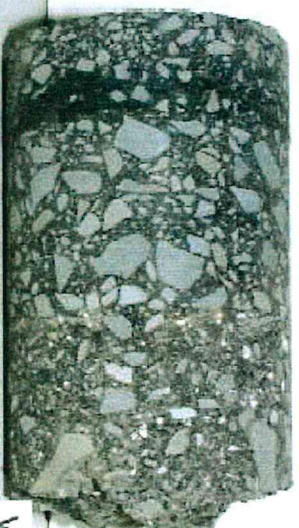
VÝVRT č. 5 - staničení km 11,100 P

AC 11	44 mm
ACL 22	89 mm
ACP 22	90 mm

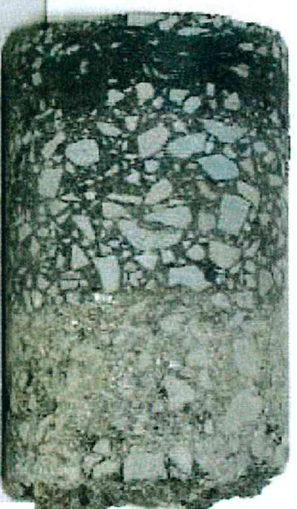
Vývrt č. 6

VÝVRT Č. 6 - staničení km 11,600 P

AC 11	42 mm
ACL 22	80 mm
ACP 22	89 mm

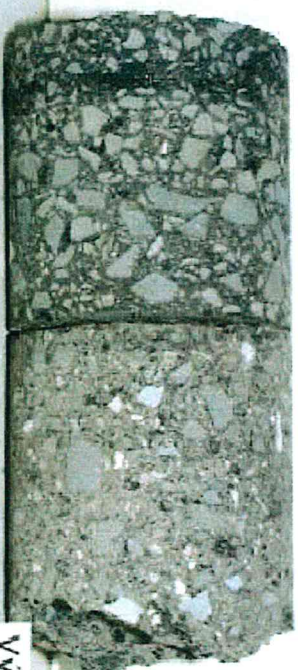
Vývrt č. 7

VÝVRT č. 7 - staničení km 11,400 L

AC 11	50 mm
ACL 22	84 mm
ACP 22	50 mm

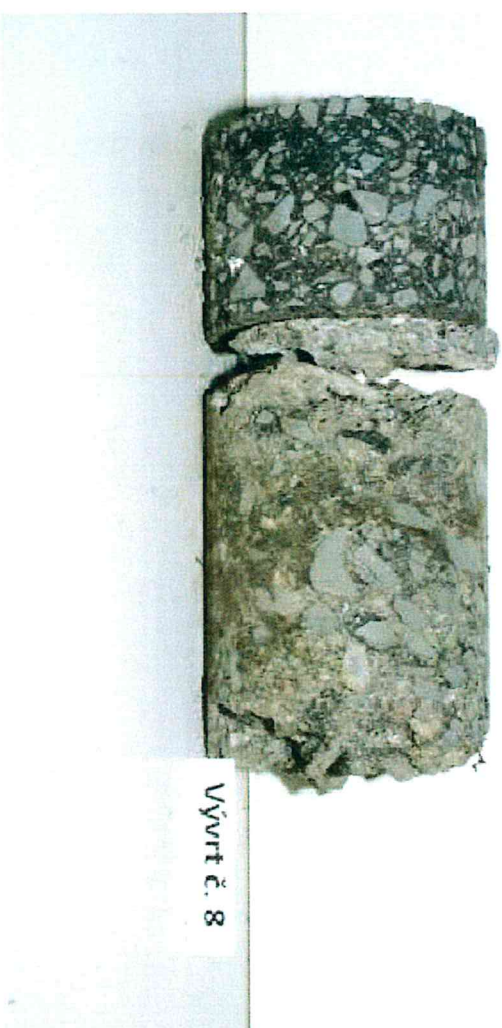
VÝVRT č. 8 - staničení km 10,700 L

AC 11	38 mm
ACL 16	59 mm
AC 32	195 mm

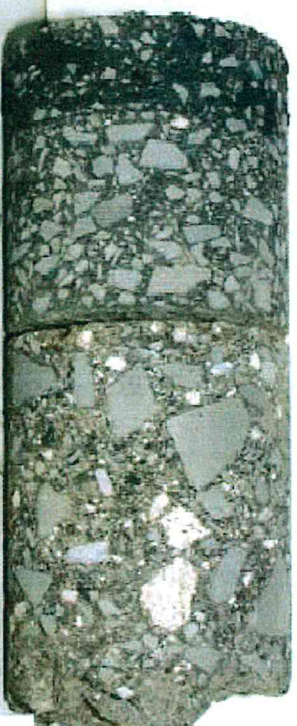
Vývrt č. 9

VÝVRT č. 9 - staničení km 10,100 L

AC 11	45 mm
ACL 22	90 mm
AC 32	180 mm

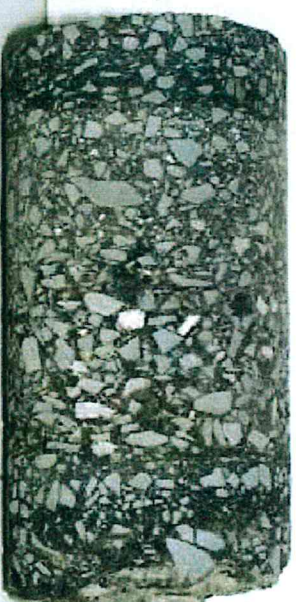
Vývrt č. 10

VÝVRT č. 10 - staničení km 9,450 L

AC 11	42 mm
ACL 16	74 mm
AC 11	72 mm
ACP 16	80 mm

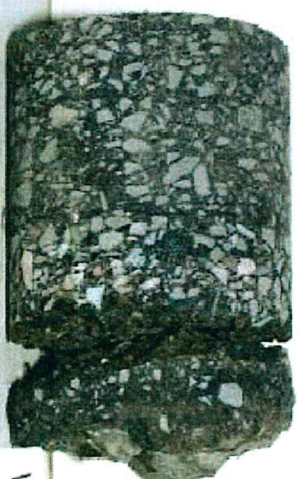
Vývrt č. 11

VÝVRT č. 11 - staničení km 8,700 L

AC 11	40 mm
ACL 16	55 mm
ACP 16	50 mm
ACP 16	67 mm

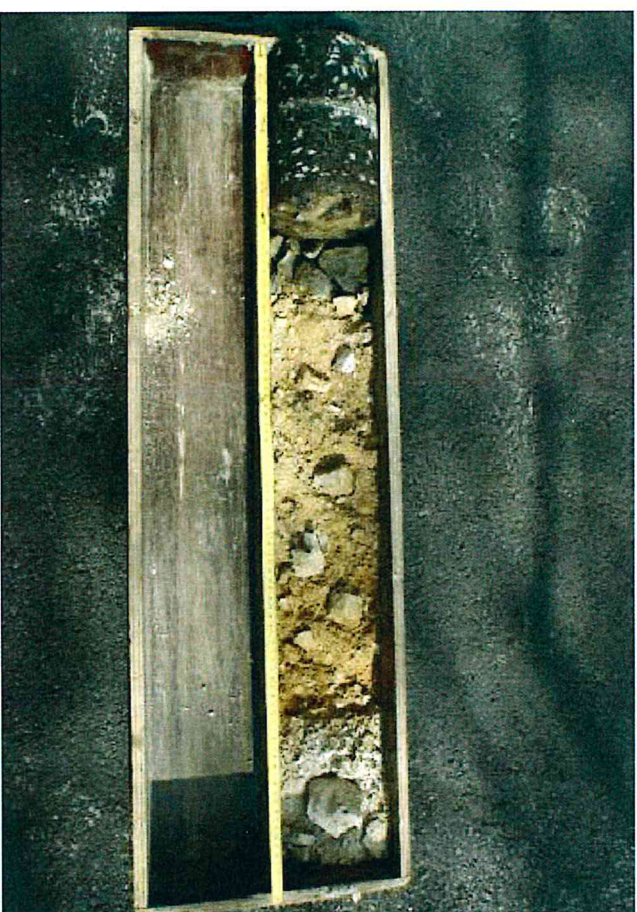
SONDA č. 1 - staničení km 8,300 P

AC	220 mm
PM	80 mm
G3 G-F Štěrk s příměsí jemnozrnné zeminy	540 mm
G2 GP Štěrk špatně zrněný	160 mm

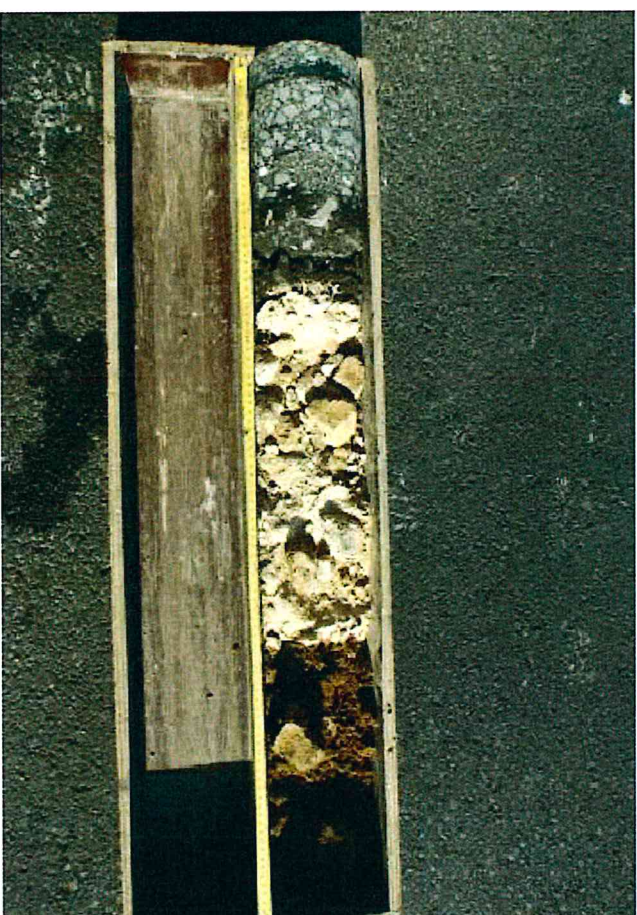
SONDA č. 4 - staničení km 11,100 P

AC	260 mm
G3 G-F Štěrk s příměsí jemnozrnné zeminy	430 mm
G5 G-C Štěrk jílovitý	320 mm

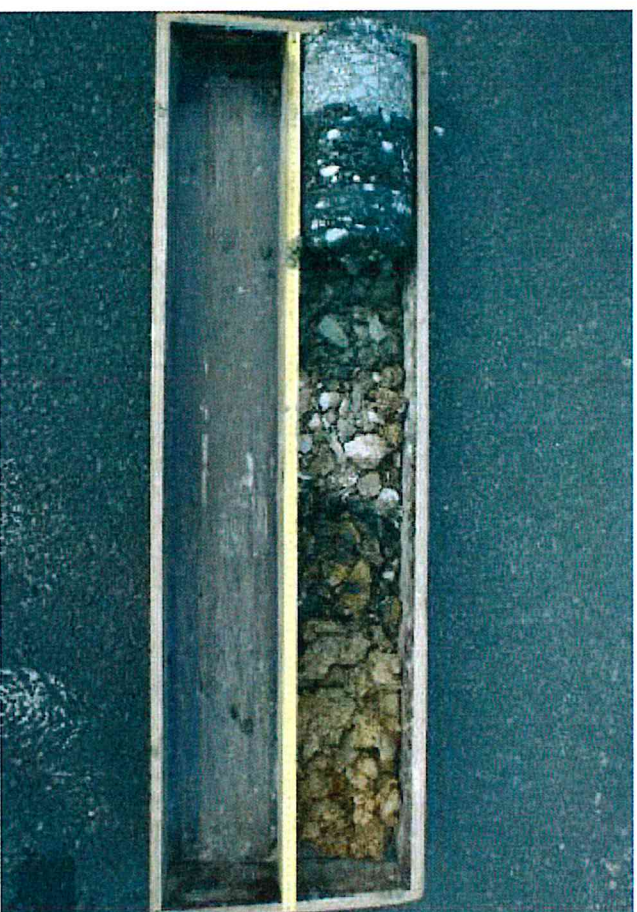
SONDA č. 7 - staničení km 9,450 L

AC	260 mm
G3 G-F Štěrk s příměsí jemnozrnné zeminy	130 mm
G4 GM Štěrkovitá hlína	150 mm
G5 GC Štěrkovitý jíl	150 mm
S5 SC Písek jílovitý	310 mm
