Objednatel:	Město Most	Obec:	Most	Kraj:	Ústecký
Rekonstrukce mostu ev.č. 1c-M1 – projektová dokumentace E. SOUVISEJÍCÍ DOKUMENTACE Akce: DIAGNOSTICKÝ PRŮZKUM				Datum	Stupeň
				06/2017	PDPS
				Souprava	Č. přílohy
					E.4

DIAGNOSTICKÝ PRŮZKUM

ev.č. 1c-M1

MOST Z MOSTU DO RUDOLIC

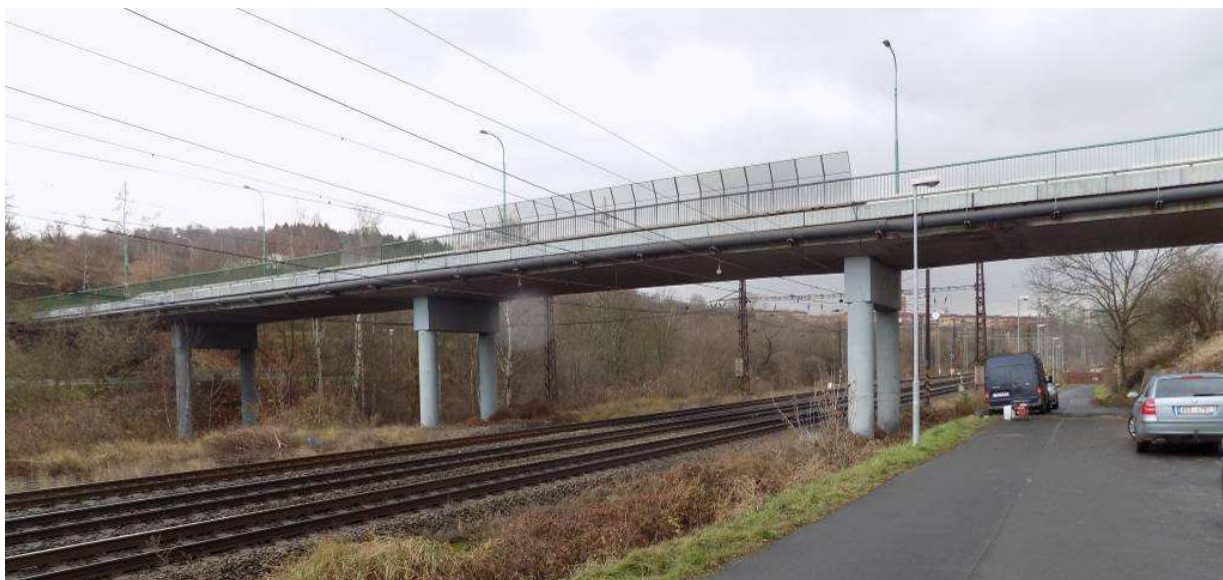
Obr. 2 – Pohled na konstrukci zprava, ve směru staničení

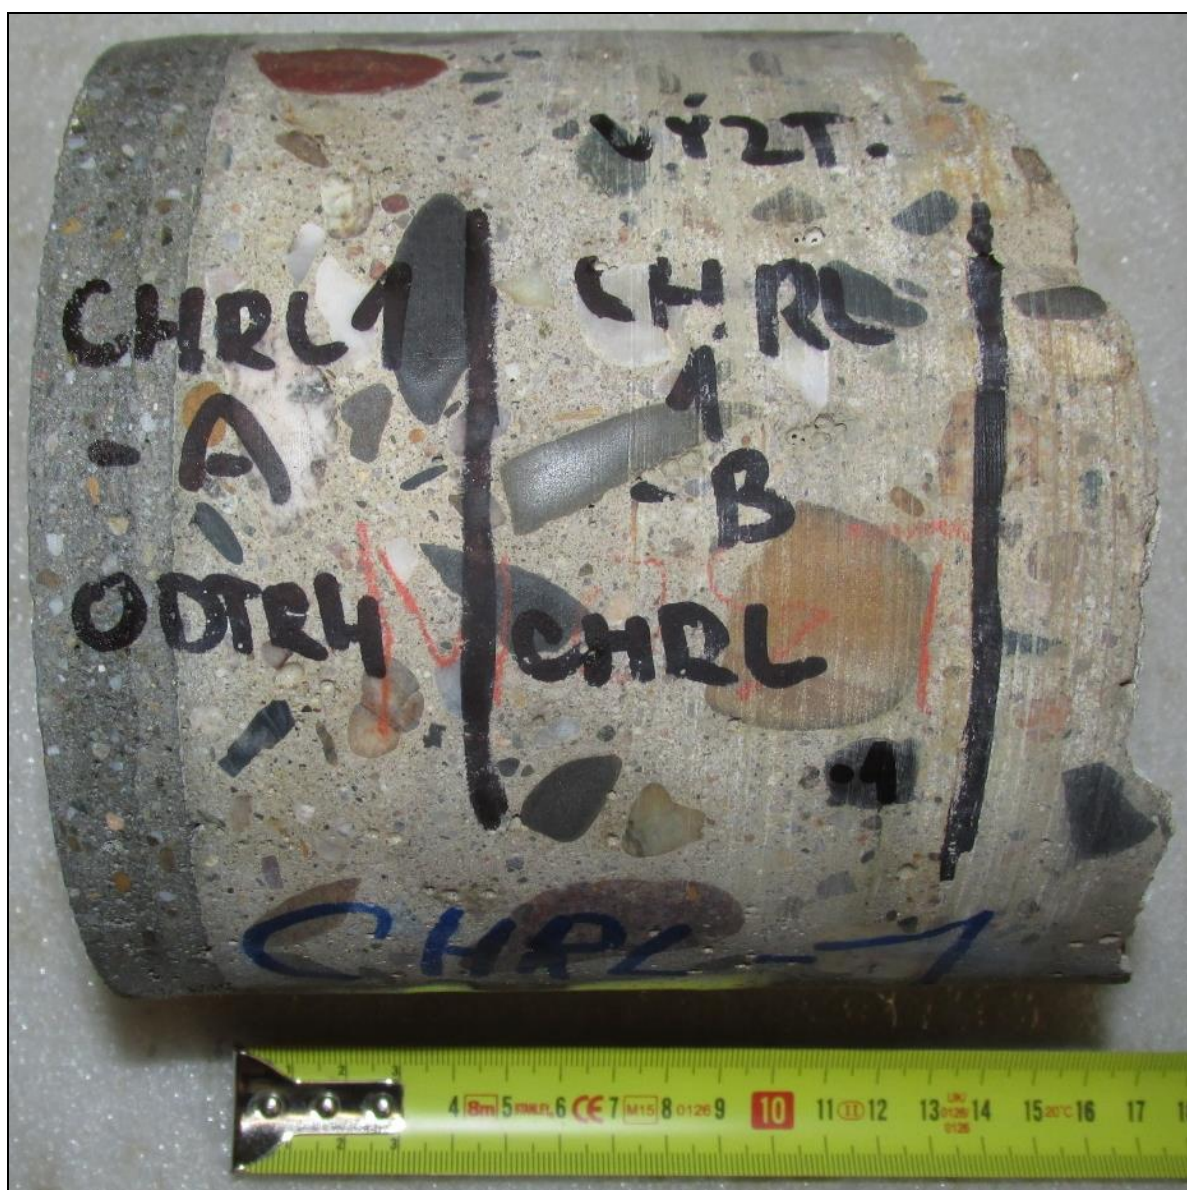
**Foto 1:** Celkový pohled na vzorek CHRL1

Hodnoty jsou porovnány s hodnotami 1000 a 1250 g/m² dle ČSN EN 206 v závislosti na uvažovaném stupni agresivity prostředí. V případě vzorku CHRL1 (opěra 5) byly tyto limitní hodnoty překročeny po cca 58 příp. cca 66 cyklech. Beton opěry 5 je již nedostatečně odolný vůči působení vody a CHRL v kombinaci s mrazovými cykly. Beton stativa P4 má doposud dostatečnou odolnost.

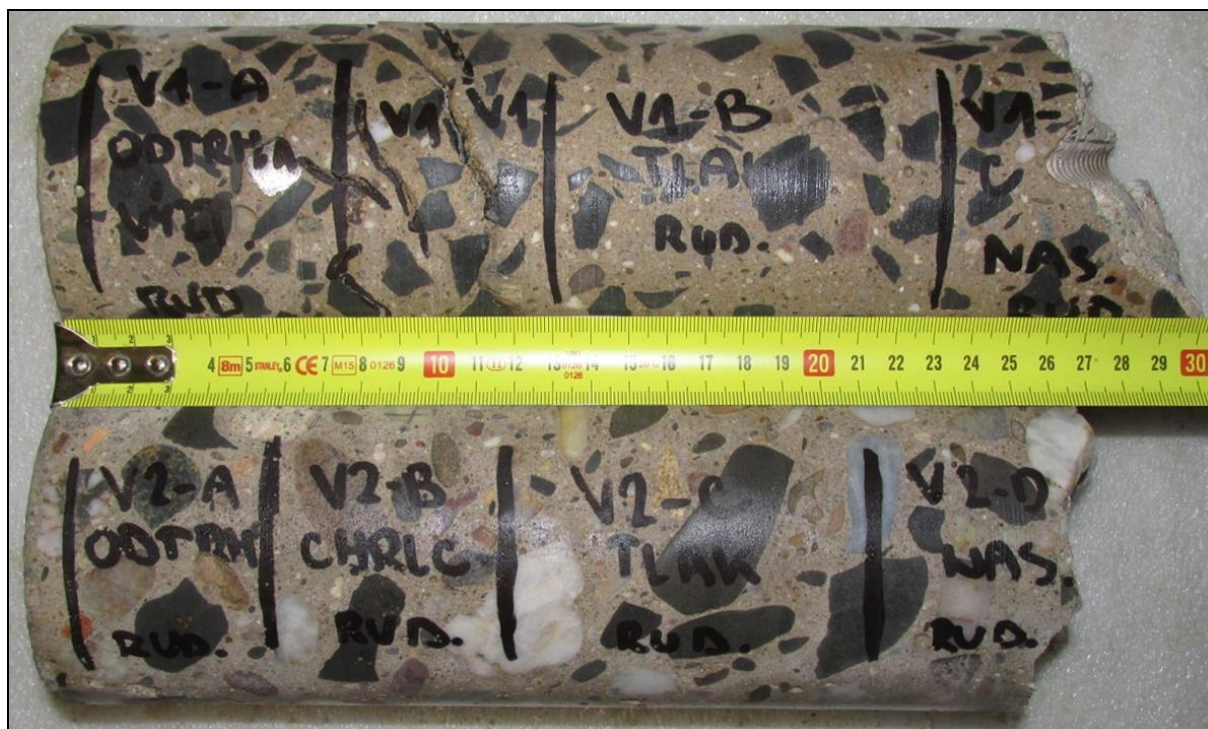
Pro zkoušky byly do KÚ zástupcem objednatele dne 5. 12. 2016 dodány vývrty odebrané dne 2. 12. 2016 v rámci akce „**Most z Mostu do Rudolic; objekt ev. číslo 1c-M1**“. Vývrty byly označeny V1 – V4 a CHRL1. V KÚ byly vzorky prohlédnuty, vyfotografovány (viz foto 1 až 3) a připraveny pro předepsané zkoušky.

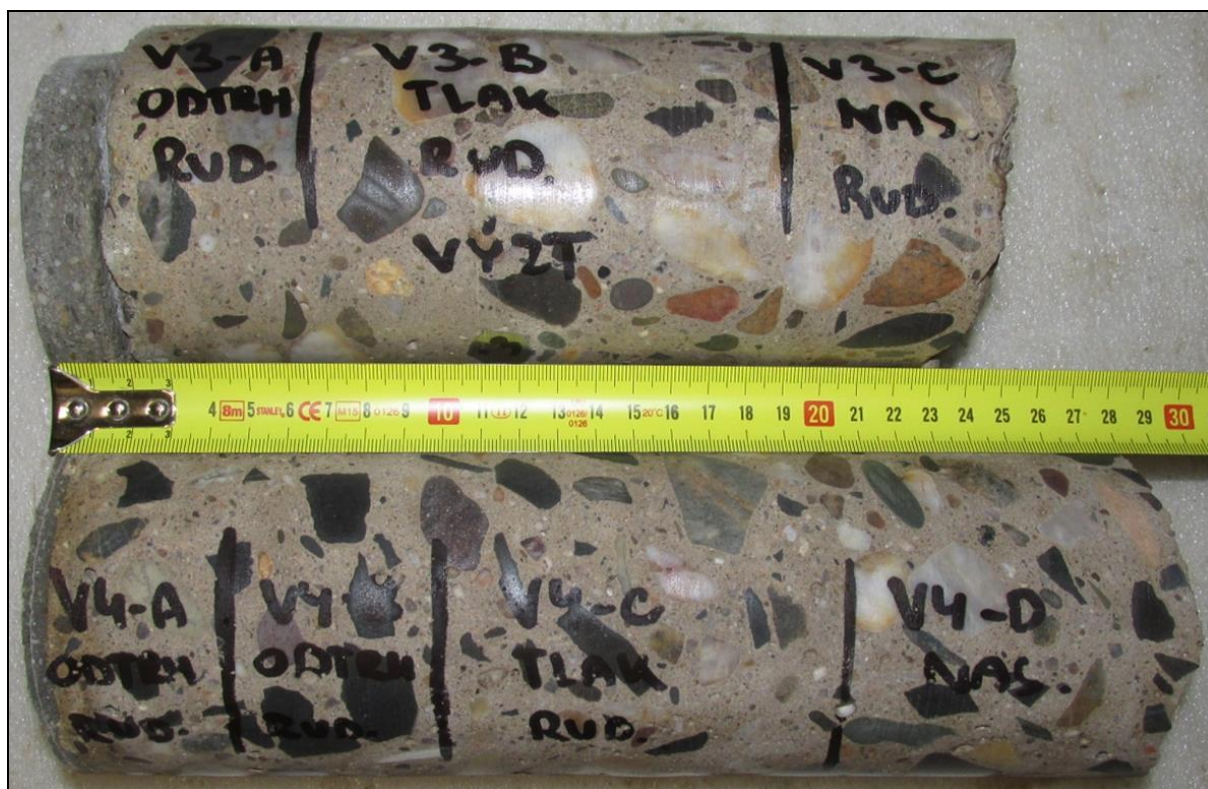
Foto 2: Celkový pohled na vzorky V1 a V2

Označení vývrtu	Délka /průměr [mm]	Popis struktury vývrtu
V1 2 části	290/Ø94 (100, 190)	Vývrt obsahuje vyvážený podíl HDK a DTK s ojedinělými zrny HTK. Max. velikost zrna HTK je 27 mm, max. velikost zrna HDK je 35 mm. Beton je hutný až mírně pórovitý, na povrchu vývrtu zaznamenán větší počet makropórů do velikosti 7 mm. Povrch vývrtu je hladký. Ve vývrtu byl zastižen 1 ks výztuže (průměr / tloušťka krytí k čelu vývrtu) V Ø 12 / 55 mm. Na čele vývrtu byl zaznamenán nátěr. V hloubce 70 až 120 mm od čela vývrtu bylo zjištěno několik příčných a šikmých trhlin šířky až 1 mm a délky až 80 mm. Na zlomu vývrtu byl zaznamenán otisk výztuže – žebrovaná, Ø cca 16 mm.
V2	270/Ø94	Vývrt obsahuje vyvážený podíl HTK, HDK a DTK. Max. velikost zrna HTK je 50 mm, max. velikost zrna HDK je 42 mm. Beton je hutný až pórovitý, na povrchu vývrtu zaznamenán větší počet makropórů do velikosti 6 mm. Povrch vývrtu je hladký. Na čele vývrtu byl zaznamenán nátěr. V hloubce 40 až 55 mm od čela vývrtu byla zaznamenána dutina délky 20 mm vyplněná hlinou. Na zlomu vývrtu byl zjištěn otisk výztuže – žebrovaná, Ø cca 30 až 35 mm.

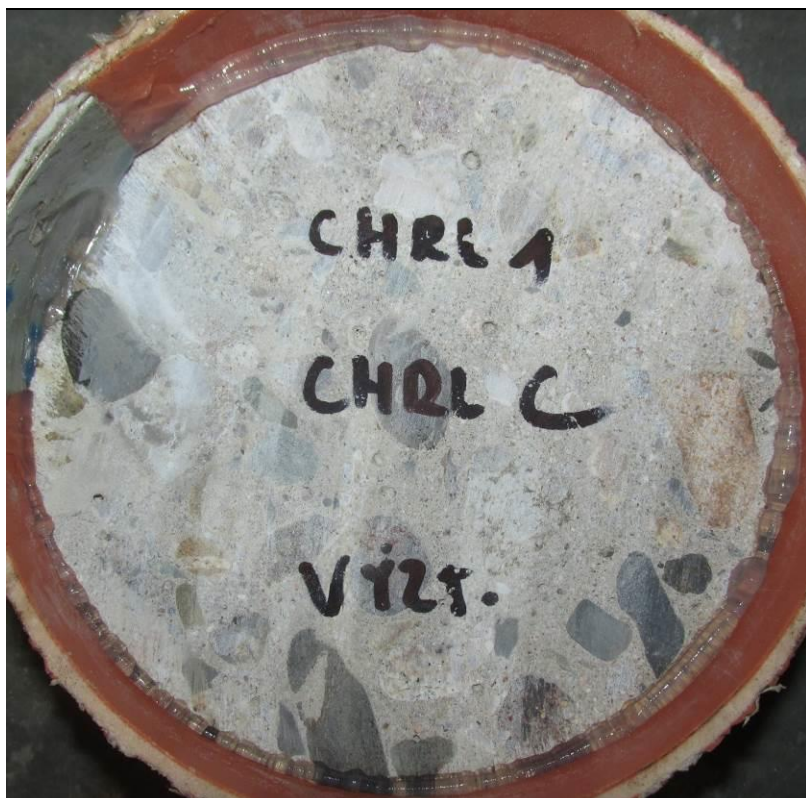
Foto 4: Celkový pohled na čelo vývrtu CHRL1 před zkouškou (po odstranění lící vrstvy, která byla podrobena tahovým zkouškám – viz Kapitola 3.5)

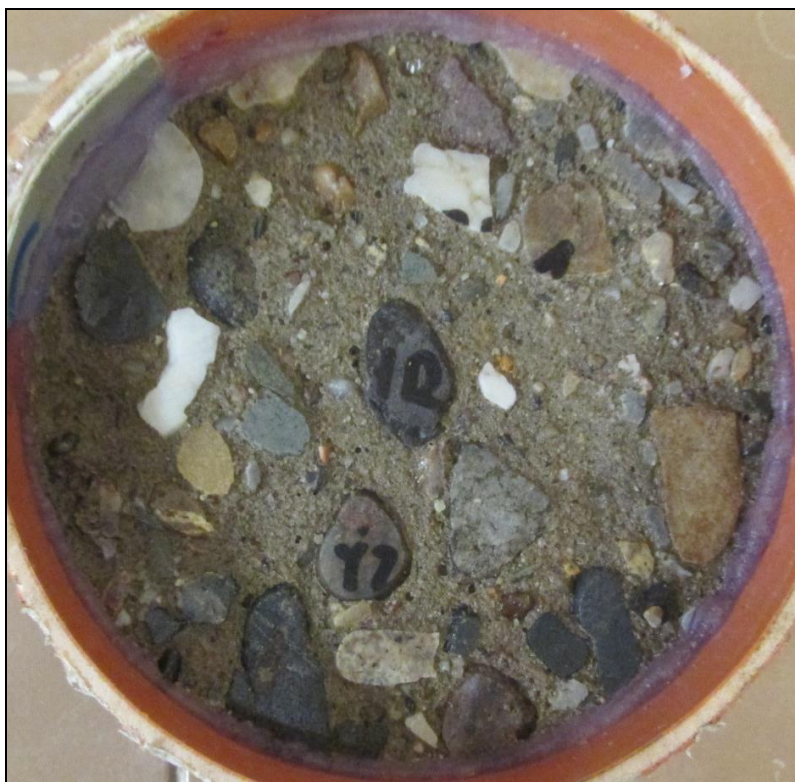
Foto 5: Pohled na čelo vzorku CHRL1 – po CH.R.L. - metoda C – 75 cyklů

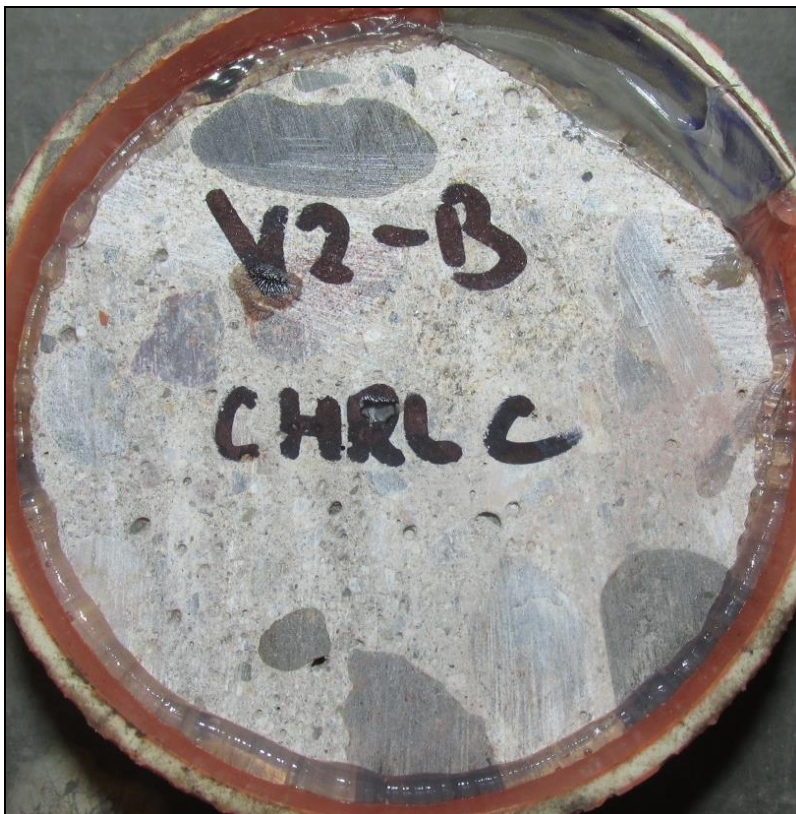
Foto 6: Celkový pohled na čelo vývrtnu V2 před zkouškou
(po odstranění lící vrstvy, která byla podrobena tahovým zkouškám – viz Kapitola 3.5)

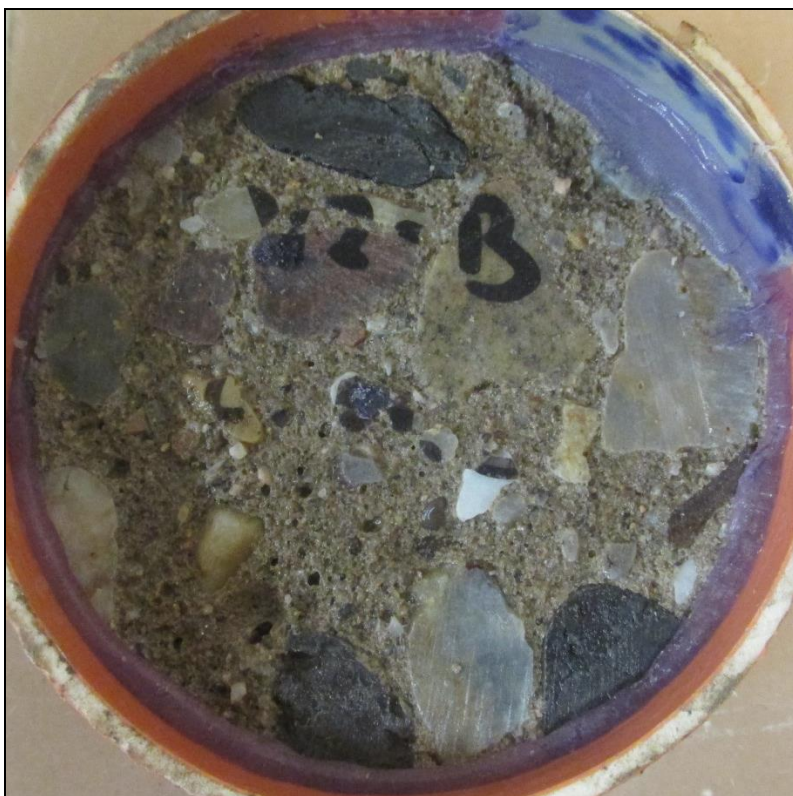
Foto 7: Pohled na čelo vzorku V2 – po CH.R.L. - metoda C – 75 cyklů

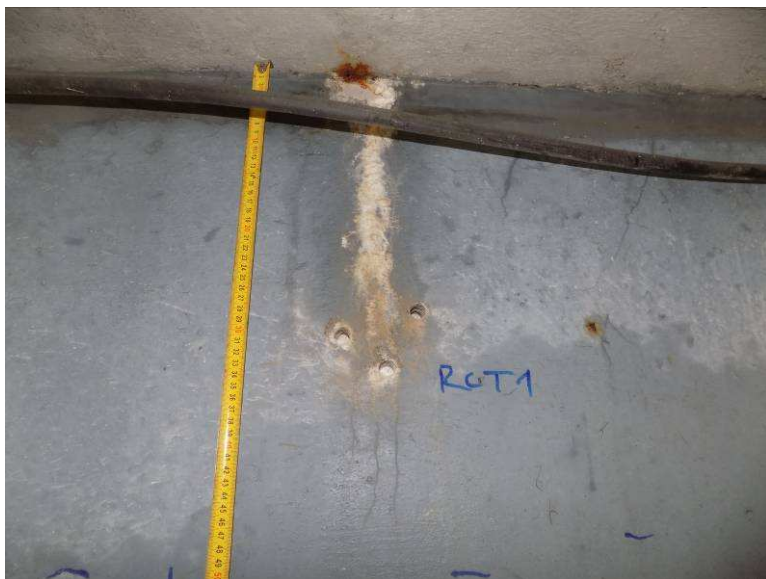
Zk. místo	Popis zkoušené části konstrukce; zdroj kontaminace, poškození	Posouzení kontaminace betonu
RCT 1	P4 , stativo na straně do pole 4, cca 1,3 m od levé hrany, cca 0,3 m od dolního líce NK, v místě lokálního průsaku s výluhem.	- nadlimitní kontaminace do hloubky cca 40 mm
RCT 2	P4 , pravý sloup, pravá strana, cca 1,5 m nad terénem, v místě trhlin a slabých výluhů.	- nepřekročena nadlimitní kontaminace
RCT 3	P3 , pravý sloup, levý strana, cca 0,7 m nad terénem, v místě degradace betonu.	- nepřekročena nadlimitní kontaminace
RCT 4	Opěra 5 , pravý bok, pod uložením NK, cca 0,5 m od čela, cca 0,24 m od horního líce úložného prahu, v místě průsaku z dilatační spáry.	- nadlimitní kontaminace do hloubky cca 31 mm
RCT 5	Opěra 1 , čelo, cca 1,9 m od levé svislé hrany opěry, cca 0,33 m pod uložením NK, v místě plošného průsaku s výluhy.	- nadlimitní kontaminace v celé hloubce sondy, více než 47 mm

RCT1 - P4, stativo na straně do pole 4, cca 1,3 m od levé hrany, cca 0,3 m od dolního líce NK, v místě lokálního průsaku s výluhem.

Ve sloupech pilířů nebyly zjištěny kontaminace převyšující tolerované limity. Ve stativu pilíře P4 a na pravém boku opěry O5 byly zjištěny nadlimitní kontaminace do hloubek 40 a 31 mm. V případě stativa se již v této hloubce nalézají betonářská výztuž. Na opěře O1 byly zjištěny výrazné, více než 2x překročené, koncentrace v hloubkách přes 50 mm. Betonářská výztuž opěry O1 může být uložena ve výrazně kontaminovaném betonu, což může přispět k rychlejšímu rozvoji koroze.

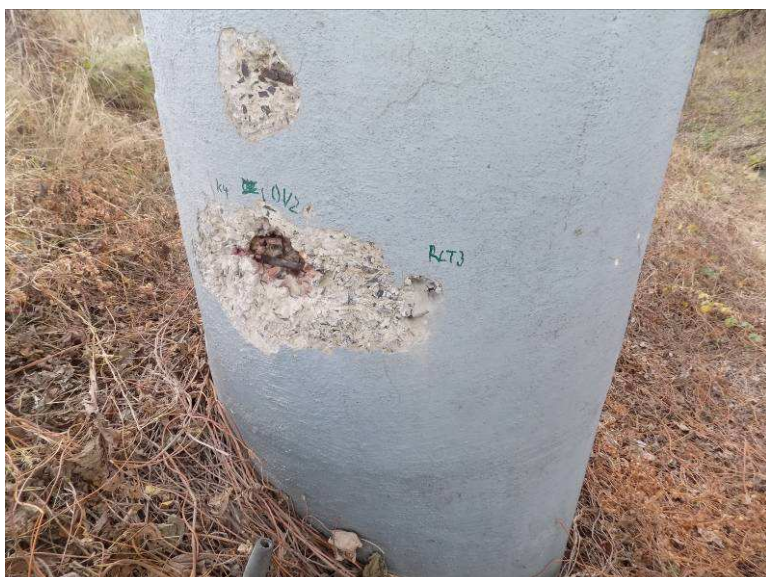
RCT3 – P3, pravý sloup, levý strana, cca 0,7 m nad terénem, v místě degradace betonu.

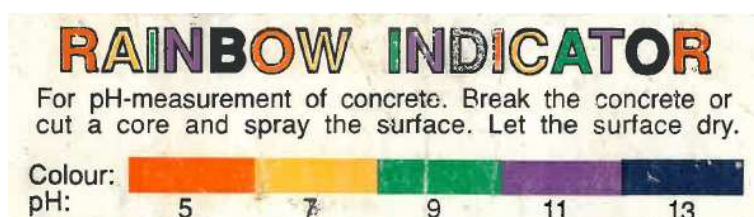
Pro měření rozsahu prostupu karbonatačních procesů na základě změny pH byl použit směsný acidobazický indikátor fy. Germann - RAINBOW INDICATOR. Mezní hodnota, kdy beton přestává plnit svoji ochrannou protikorozní funkci je na přechodu mezi pH 9 a 10 (exaktně při pH = 9,6), v rámci použité metody je to při pH ≤ 9.

Obr. 3 Barevné spektrum RAINBOW INDICATOR s ohledem na pH betonu

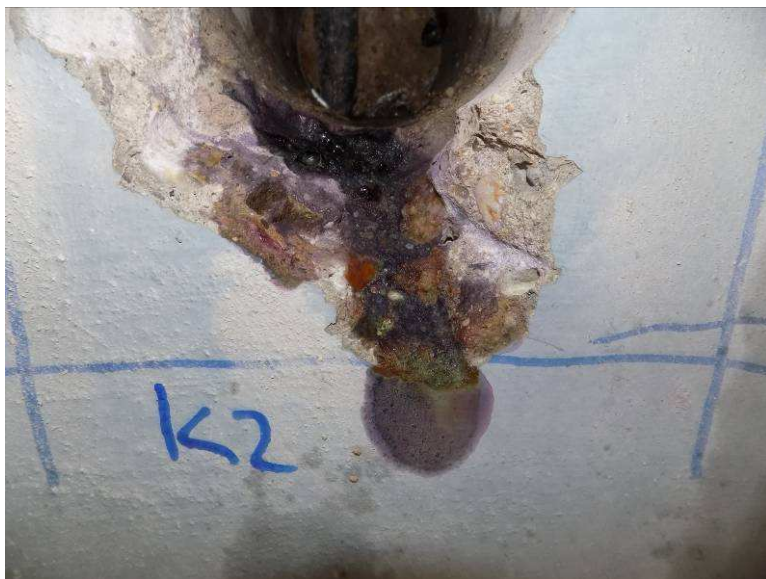
K2 - P4, stativo pilíře na straně do pole 4, cca 0,85 m od levé svislé hrany, cca 0,7 m od dolního líce NK.

Prostupy karbonatačních procesů u nenarušeného betonu se pohybují v intervalu 15 – 30 mm. V případě narušeného betonu, v oblastech trhliny, separovaných vrstev atd. poté cca 60 – 65 mm, tato hloubka již převyšuje úroveň uložení nosné betonářské výztuže.

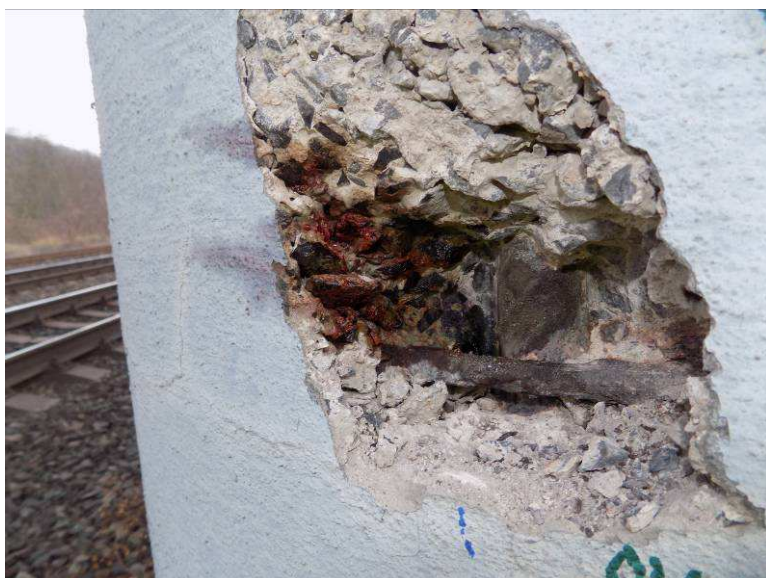
K3 - P4, pravý sloup, pravá strana, cca 1,5 m nad terénem, v místě OV1.

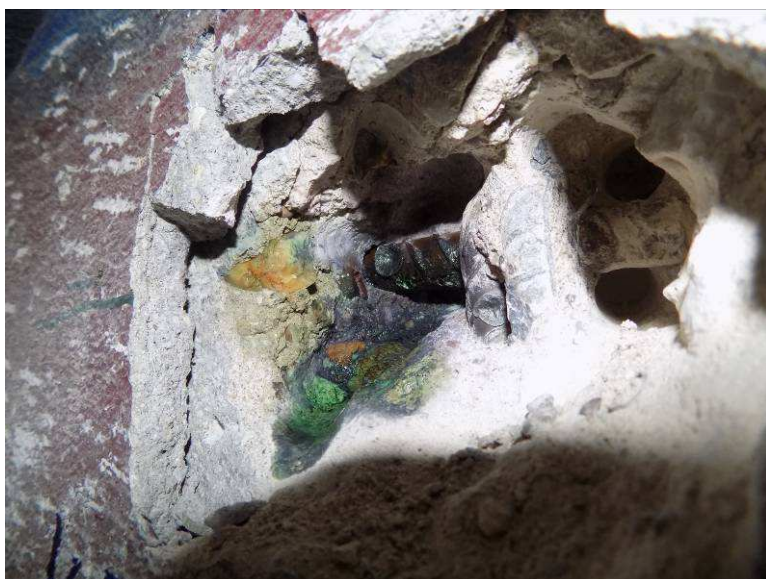
K5 – Opěra O5, cca 0,1 m pod dolním lícem NK, cca 2,6 m od pravé svislé hrany O5, v místě OV4.

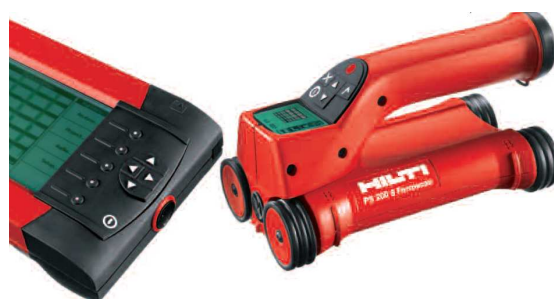
Skenování výztuže v pásu - snímky FQ („QUICKSCAN“)

Po povrchu vyšetřovaného prvku je plynule posouván snímač PS 200 S. Přístroj akusticky indikuje výztuž uloženou příčně na směr posunu sondy a zaznamenává její polohu staničením od zvoleného počátku a hloubkou uložení, tj. tloušťkou krycí betonové vrstvy. Přístroj umožňuje získání grafu rozmístění výztuže v hloubce 0 – 100 mm, jejich uložení do paměti a následné zpracování na počítači.

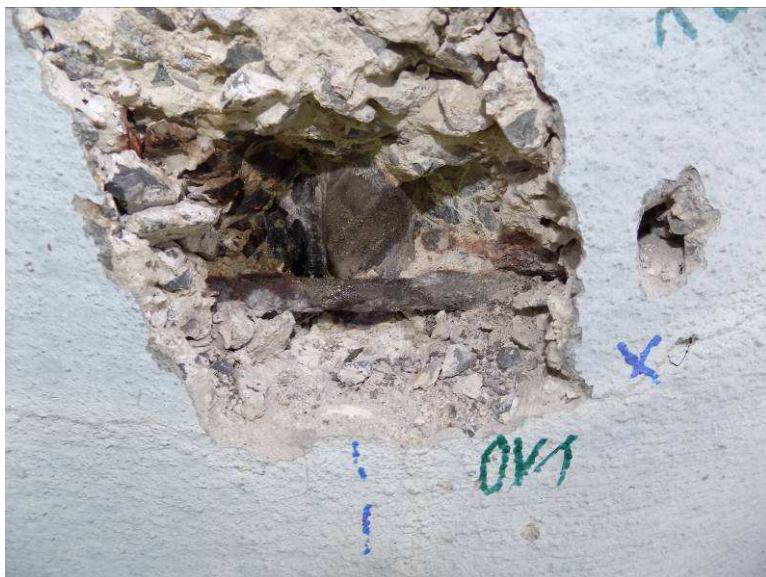
Zk. místo	Popis zkoušené části konstrukce	Zjištěný stav	Oslabení průřez. plochy [%]
OV1	P4 , pravý sloup, pravá strana, cca 1,5 m nad terénem, v místě trhlin a slabých výluhů.	- Svislá nosná výztuž, Ø 30 mm, žebírková, tl. krycí vrstvy 54 mm, plošná koroze.	~ 12 %

- Příčná třmenová výztuž, Ø 11 mm tl. krycí vrstvy 43 mm, plošná koroze.	~ 16 %
OV2	P3 , pravý sloup, levá strana, cca 0,7 m nad terénem, v místě degradace a odpadlé krycí vrstvy.	- Svislá nosná výztuž, Ø 30 mm, žebírková, tl. krycí vrstvy 45 mm, plošná koroze.	~ 12 %

OV1 – P4, pravý sloup, pravá strana, cca 1,5 m nad terénem, v místě trhlin a slabých výluhů.

V místech nenarušeného betonu nebyla zjištěna koroze výztuže oslabující její průřezovou plochu. V místech degradovaného betonu bylo stanoveno oslabení od 10 do 16 %. Vždy byla nalezena žebírková výztuž, pravděpodobně 10 400.

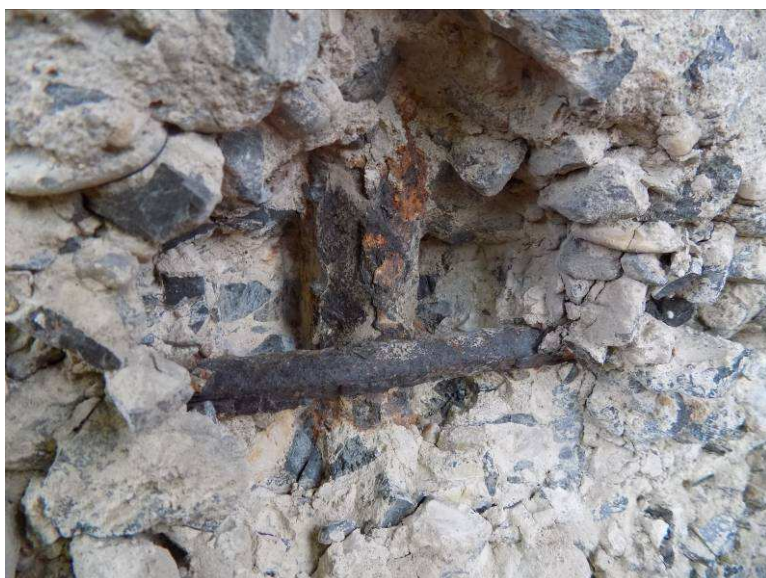
- Příčná třmenová výztuž, Ø 11,4 mm, žebírková, tl. krycí vrstvy 23 mm, plošná koroze.	~ 10 %
OV3	P3 , levý sloup, pravá strana, cca 0,3 m nad terénem, v místě bez vizuálních poruch betonu.	- Svislá nosná výztuž, Ø 32 mm, žebírková, tl. krycí vrstvy 50 mm, bez koroze.	~ 0 %

OV2 – P3, pravý sloup, levá strana, cca 0,7 m nad terénem, v místě degradace a odpadlé krycí vrstvy.

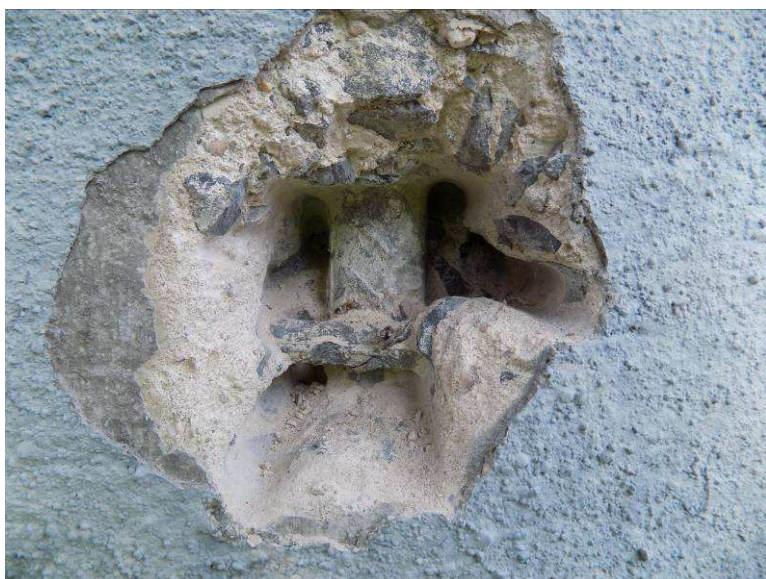
- Příčná třmenová výztuž, Ø 12 mm, žebírková, tl. krycí vrstvy 38 mm, bez koroze.	~ 0 %
OV4	O5 , čelo, pravá strana, cca 0,13 m pod dolním lícem NK, cca 2,65 m od pravé svislé hrany O5.	- Svislá výztuž, Ø 12 mm, žebírková, tl. krycí vrstvy 22 mm, bez koroze.	~ 0 %

OV3 – P3, levý sloup, pravá strana, cca 0,3 m nad terénem, v místě bez vizuálních poruch betonu.

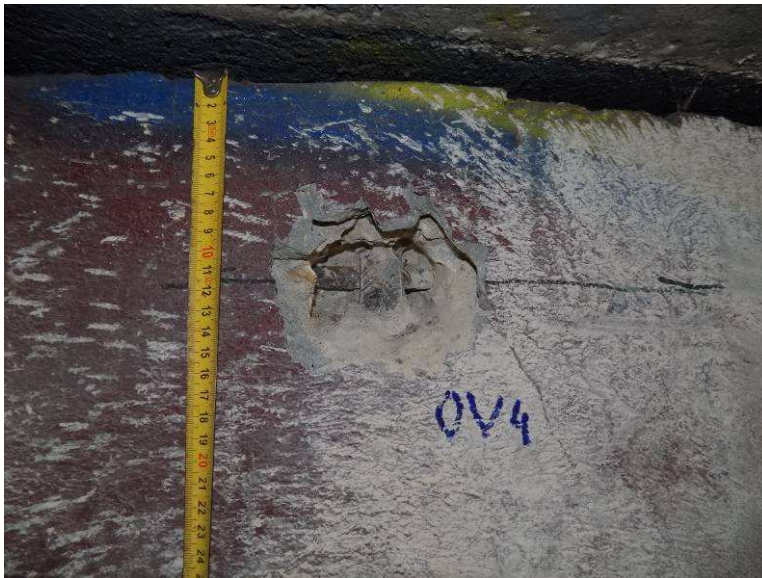
- Příčná vodorovná výztuž, Ø 14 mm, žebírková, tl. krycí vrstvy 34 mm, povrchová koroze.	~ 0 %

OV4 – O5, čelo, pravá strana,
cca 0,13 m pod dolním lícem
NK, cca 2,65 m od pravé svislé
hrany O5.
