**Technická zpráva o stavu železobetonových konstrukcí
objektu ZUŠ v Olešské ulici, Praha 10**

Praha, říjen 2017

**Grafický záznam sond
ZUŠ Olešská**

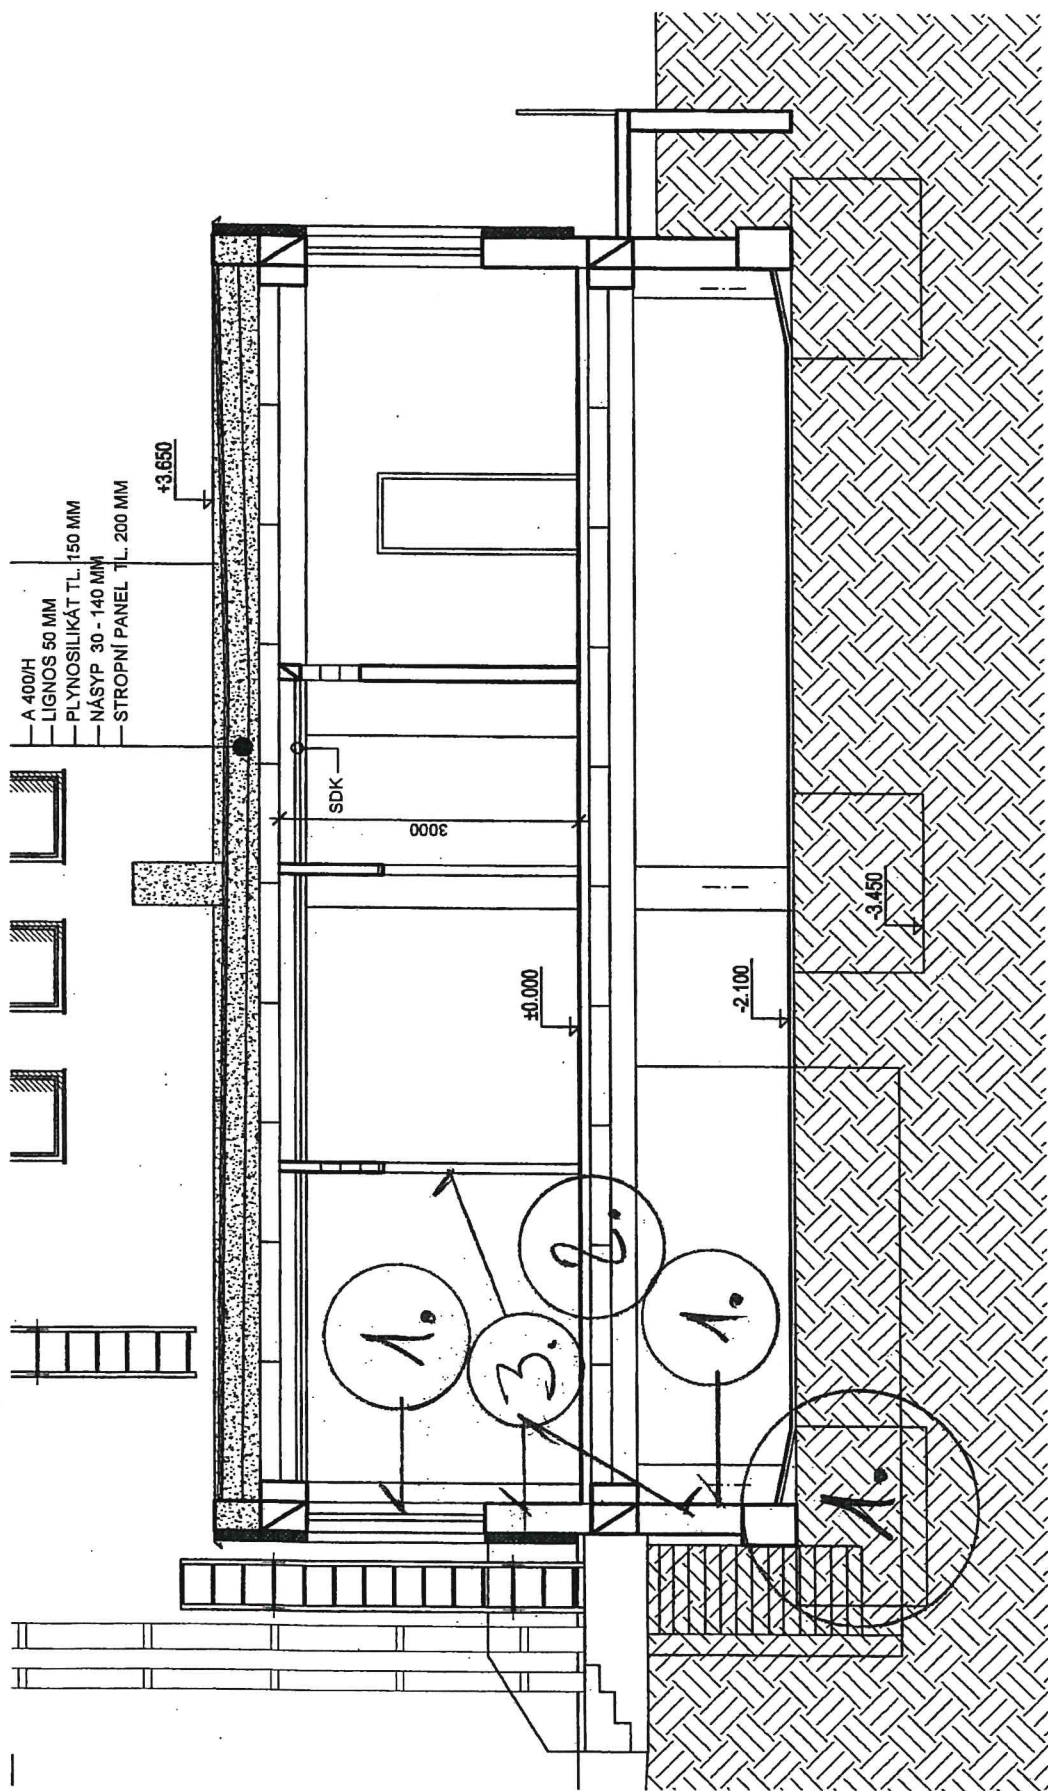
V případě krajových pilířů objektu byla zjištěna podobná situace s tím, že tyto sloupky jsou vyztuženy žebírkovou výztuží o průměru 18 mm. V provedené bourané sondě byla zachycena výztuž, vycházející ze základové desky. Ta je uložena v těsné blízkosti svislých výztuží sloupů. Jejich povrch v místě sondy je korozně napaden bez výraznějších prozatímních úbytků. I v tomto případě byla zachycena smyková výztuž o průměru 8 mm. Jedná se o hladkou kulatinu, která nejeví známky významnější koroze. Vzdálenost smykové výztuže se pohybuje v intervalu od 150 mm až do 165 mm.

konstrukce zaznamenána viditelná koroze výztuže. Současně byly v sondě zachyceny smykové výztuže (hladká výztuž) o průměru 6 mm. Vzdálenost třmínků se pohybuje v intervalu od 210 mm až do 220 mm.
