Most 35-016..1

Most přes ulici U Letky, Liberec

BĚŽNÁ PROHLÍDKA

Datum provedení prohlídky: 22.10.2017

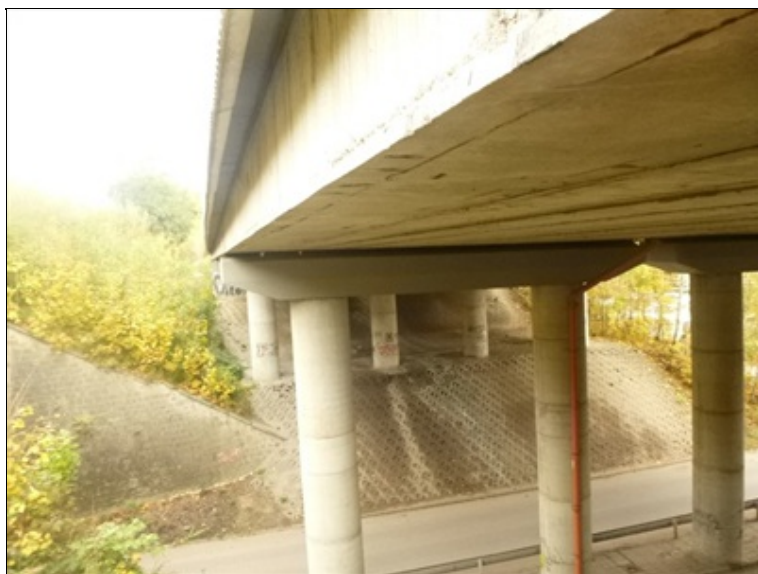
Beton opěry O4 je poškozen na pravé straně od ohně.

Opěra O4 vpravo- povrch betonu poškozen ohněm.

1.2 Mostní podpěry a křídla

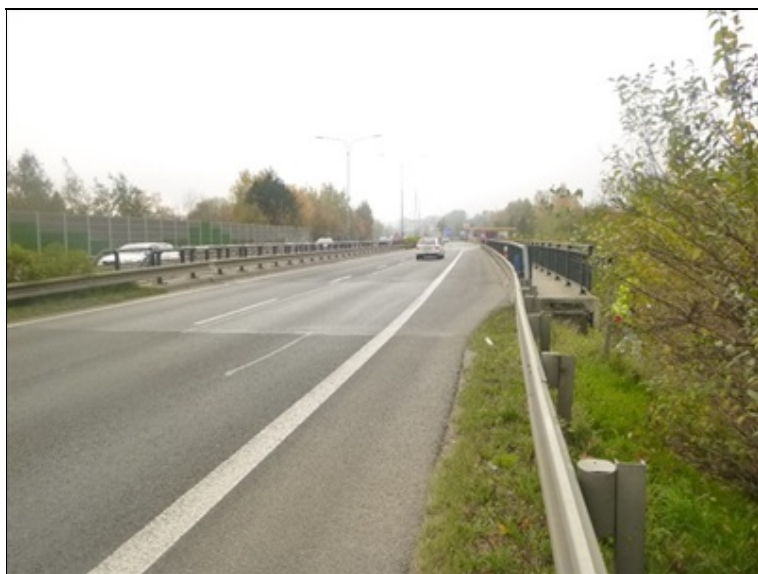
Patní deska sloupku zábradlí

4.1 Svodidla/zábradelní svodidla

Kotevní šrouby a patní desky místy korodují, lokálně se odlupuje duální nátěrový systém zábradlí.

| [5] 4.1 Svodidla/zábradelní svodidla / Obecně | Opravit, doplnit nátěr zábradelí a kotevních šroubů v místech koroze. |
