Most přes ulici V Cihelně, Liberec - Dlouhý Most

BĚŽNÁ PROHLÍDKA

Objekt: Most ev.č. 35-027..2 (Most přes ulici V Cihelně, Liberec - Dlouhý Most)

Datum provedení prohlídky: 17.11.2017

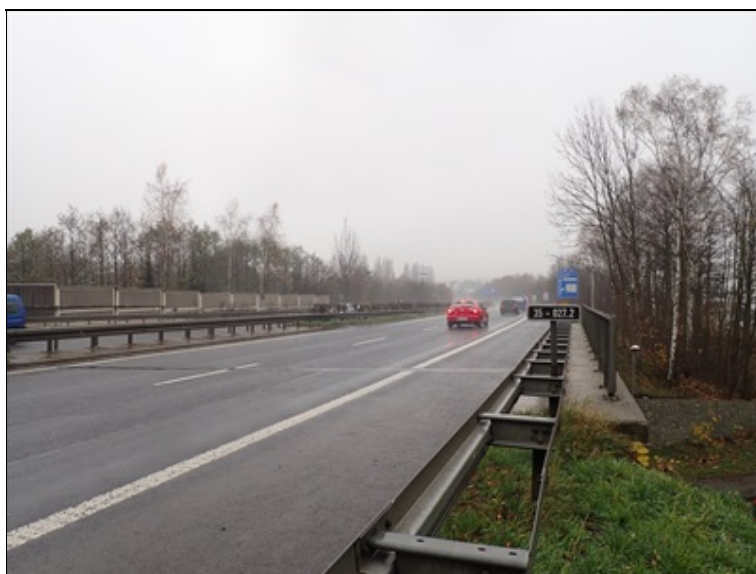
Celkový pohled na most

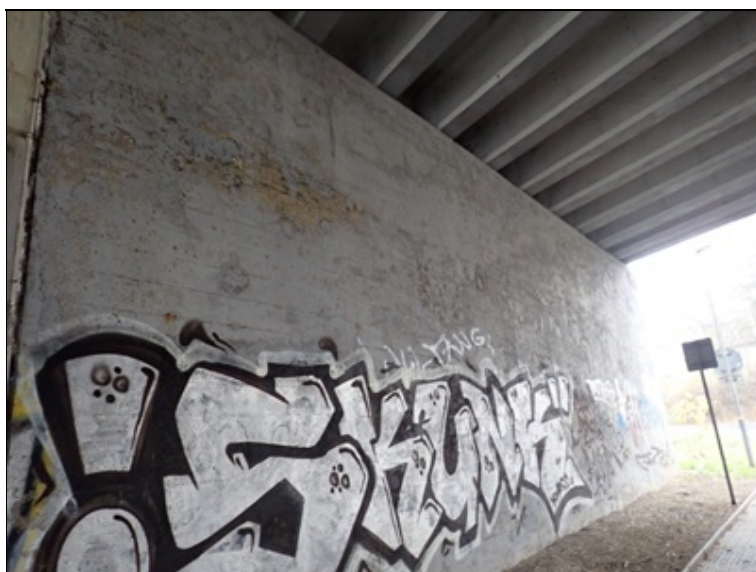
Obě opěry i křídla pokresleny grafity. V opěrách lokální svislé trhliny. 1.opěra s oprýskaným nátěrem a 2.opěra se stopami po sanaci. 1.křídlo s opadaným kamenným obkladem u opěry a konec křídla s poškozeným spárováním. 2.křídlo u opěry bez spárování.

Pohled na 1.opěru
