# **Most 13-116a.3**

Trubní most pro horský potok

## **BĚŽNÁ PROHLÍDKA**

**Objekt: Most ev.č. 13-116a.3 (Trubní most pro horský potok)**

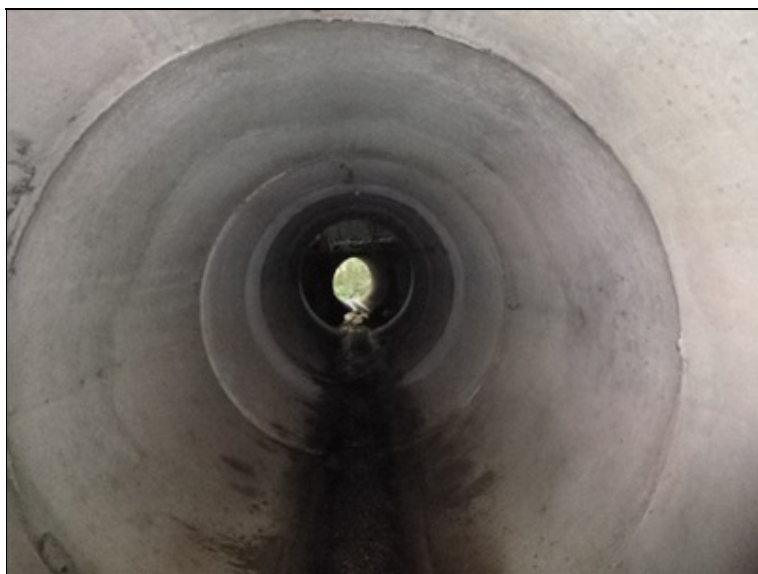
Zatéká do spáry mezi trouby č. 19x20 , 26x27 , 27x28 a 30x31 (číslování trub od vtoku- zprava), ve spárách vápenné výluhy.

Pohled směrem k výtoku (vlevo)

[1]	2	Nosná konstrukce / Obecně	Příčinou pravděpodobně porušená hydroizolace, závadu nelze odstranit v rámci údržby, rozsah zatékání a trhliny v betonu jednotlivých trub sledovat každoročně v rámci BPM.
[2]	2	Nosná konstrukce / Obecně	Na trhliny byly osazeny sádrové terče. V rámci BPM sledovat stav trhlín.
