CELKOVÁ SITUACE ZÁMKU NOVÝ HRAD V JIMLÍNĚ

Projektový atelier Ing. arch. Jarkovský Tel. : +420 602 426 053 Oboje 2289, 412 01 Litoměřice E-mail : jir@arch-jarkovsky.cz</div>	
D.1.1.	Ing. arch. JIŘÍ JARKOVSKÝ	Ing. arch. JIŘÍ JARKOVSKÝ	Ing. arch. JIŘÍ JARKOVSKÝ		
KRAJ:	ÚSTECKÝ	OBEC:	JIMLÍN		
INVESTOR:	ÚSTECKÝ KRAJ-KRAJSKÝ ÚŘAD, VELKÁ HRADEBNÍ 3118/48, 400 02 ÚSTÍ N/ L				
AKCE :	DOKUMENTACE PRO STAVEBNÍ ŘÍZENÍ			FORMÁT	4 x A4
Zámek Nový Hrad Jimlín – restaurování a oprava ostění dveří a finální úpravy omítek V a J křídla, výměna oken v arkádové chodbě				MĚŘÍTKO	1: 75
				DATUM	01/2017
				ÚČEL	DSP
				ČÍS.ZAK.	1816/PA
OBSAH :	1.NP – STÁVAJÍCÍ STAV část: SCHODIŠTĚ A CHODBA PŘED KAPLÍ			Č.VÝKR.	PARÉ Č.
				01

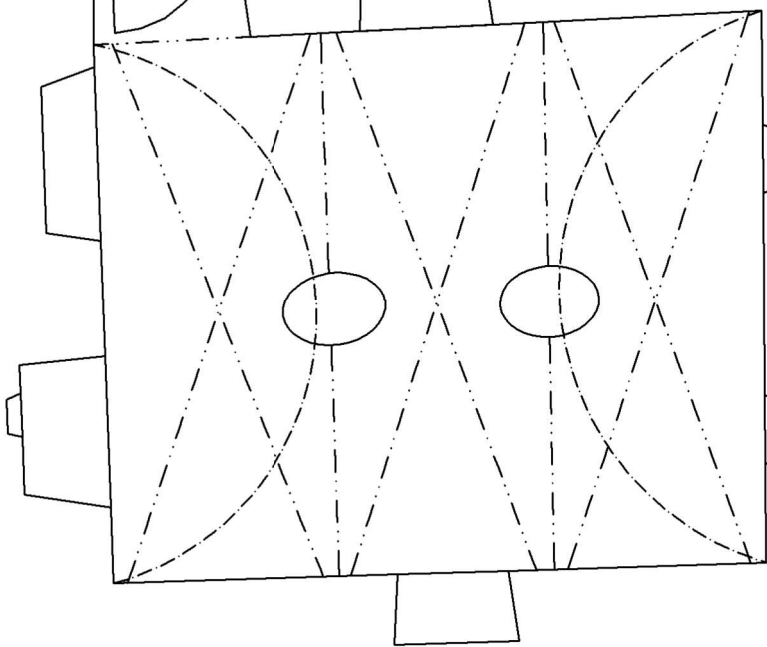
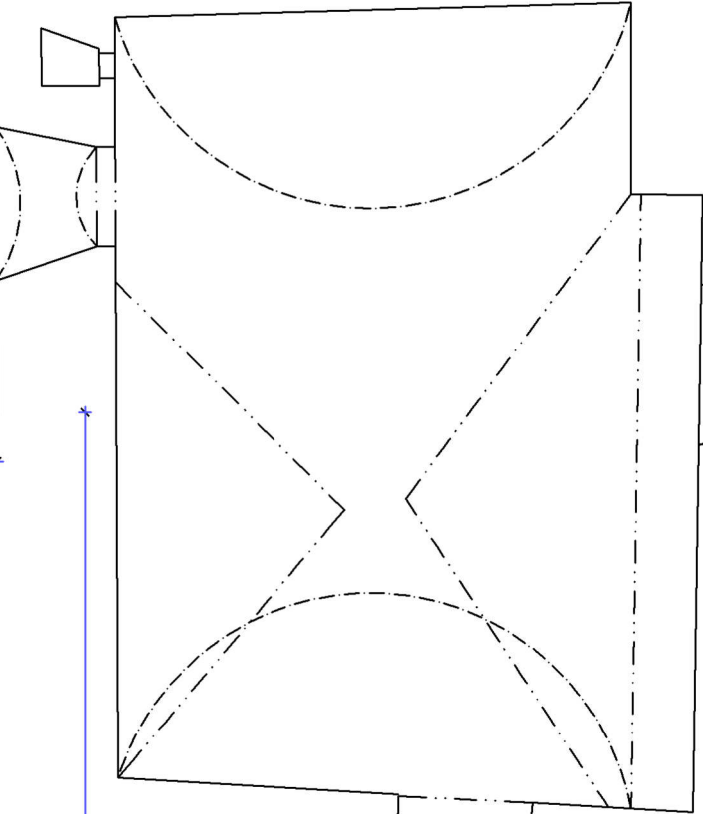
DRUHOTNĚ OSAZENÁ SKŘÍŇKA EL.ROZVADĚČE – BILÝ PLAST

KAMENNÉ OSTĚNÍ KAMINOVÝCH DVÍŘEK - POVRCHOVÉ POŠKOZENÍ PROVIZORNÍ DŘEVĚNÁ VÝPLŇ NUTNĚ RESTAUROVÁNÍ A - VÝROBA A OSAZENÍ DVÍŘEK VČETNĚ KOVÁNÍ

BOŠOVANÉ KAMENNÉ OSTĚNÍ DVEŘÍ BUDE RESTAURÁTOŘSKY OPRAVENO A PROVĚDĚNA POVRCHOVÁ ÚPRAVA DLE RESTAURÁTOŘSKÉHO ZÁMĚRU

- provede se oprava omítky v případě poškození při restaurování dvou kamenných dveřních ostění a nová omítka v místě po přesunutém el. rozvaděči
- V celé místnosti se provede výmalba s nově provedeným soklem dle restaurátor. průzkumu

SKŘÍŇKA EL. ROZVADĚČE BUDE PŘESUNUTA DO PROSTORU ZA KAMINOVÁ DVÍŘKA - VEDLE OTVORU BUDE OSAZENÁ INFORMAČNÍ CEDULKA SOZDÁNÍM EL. ROZVADĚČE
