# **Odborný posudek**

**výskytu zvláště chráněného druhu  
rorýse obecného (*Apus apus*) v objektu  
BD v ulici Wassermannova č. p. 1042,  
Praha 5 – Hlubočepy**

zpracoval: Mgr. Lukáš Viktora

Praha, 9. 2. 2018

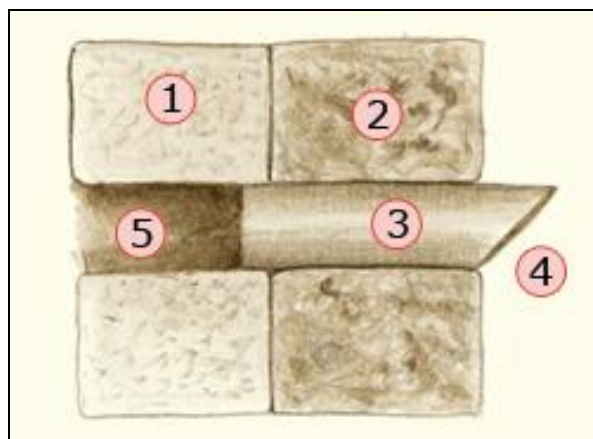
### 3.2 Šikmo seříznutá novodurová trubka

### **Novodurová trubka – průchod izolací (bokorys):**

- c) **Po zateplení ploché střechy objektu bude stávající odvětrání dvouplášťové střechy zachováno.** Za této situace doporučuji: Ve vrstvě tepelné izolace v místě označených VO vytvořit kruhové prostupy o průměru 55 mm tak, aby lícovaly se stávajícími VO, za kterými se nacházejí hnízdiště ZCHD rorýse obecného. Prostupy mírně spádovat (max. do 5 % sklonu), aby byl zajištěn odtok srážkové vody. Tyto prostupy následně opatřit novodurovými trubkami o průměru 50 mm. Délku a sklon řezu trubek volit tak, aby na vnitřní straně trubky navazovaly na stávající VO a na vnější straně spodní okraje trubek těsně lícovaly se zateplenou fasádou,
