**Expertní zpráva č.
1500 J 052**

Datum vydání zprávy
29. června 2015

Objednatel: Správa a údržba silnic Jihočeského kraje
příspěvková organizace
Nemanická 2133/10
České Budějovice, 370 10

**STAVEBNĚ TECHNICKÝ PRŮZKUM NOSNÉ MOSTNÍ KONSTRUKCE
EV. Č. 121-006 PŘES OTAVU**

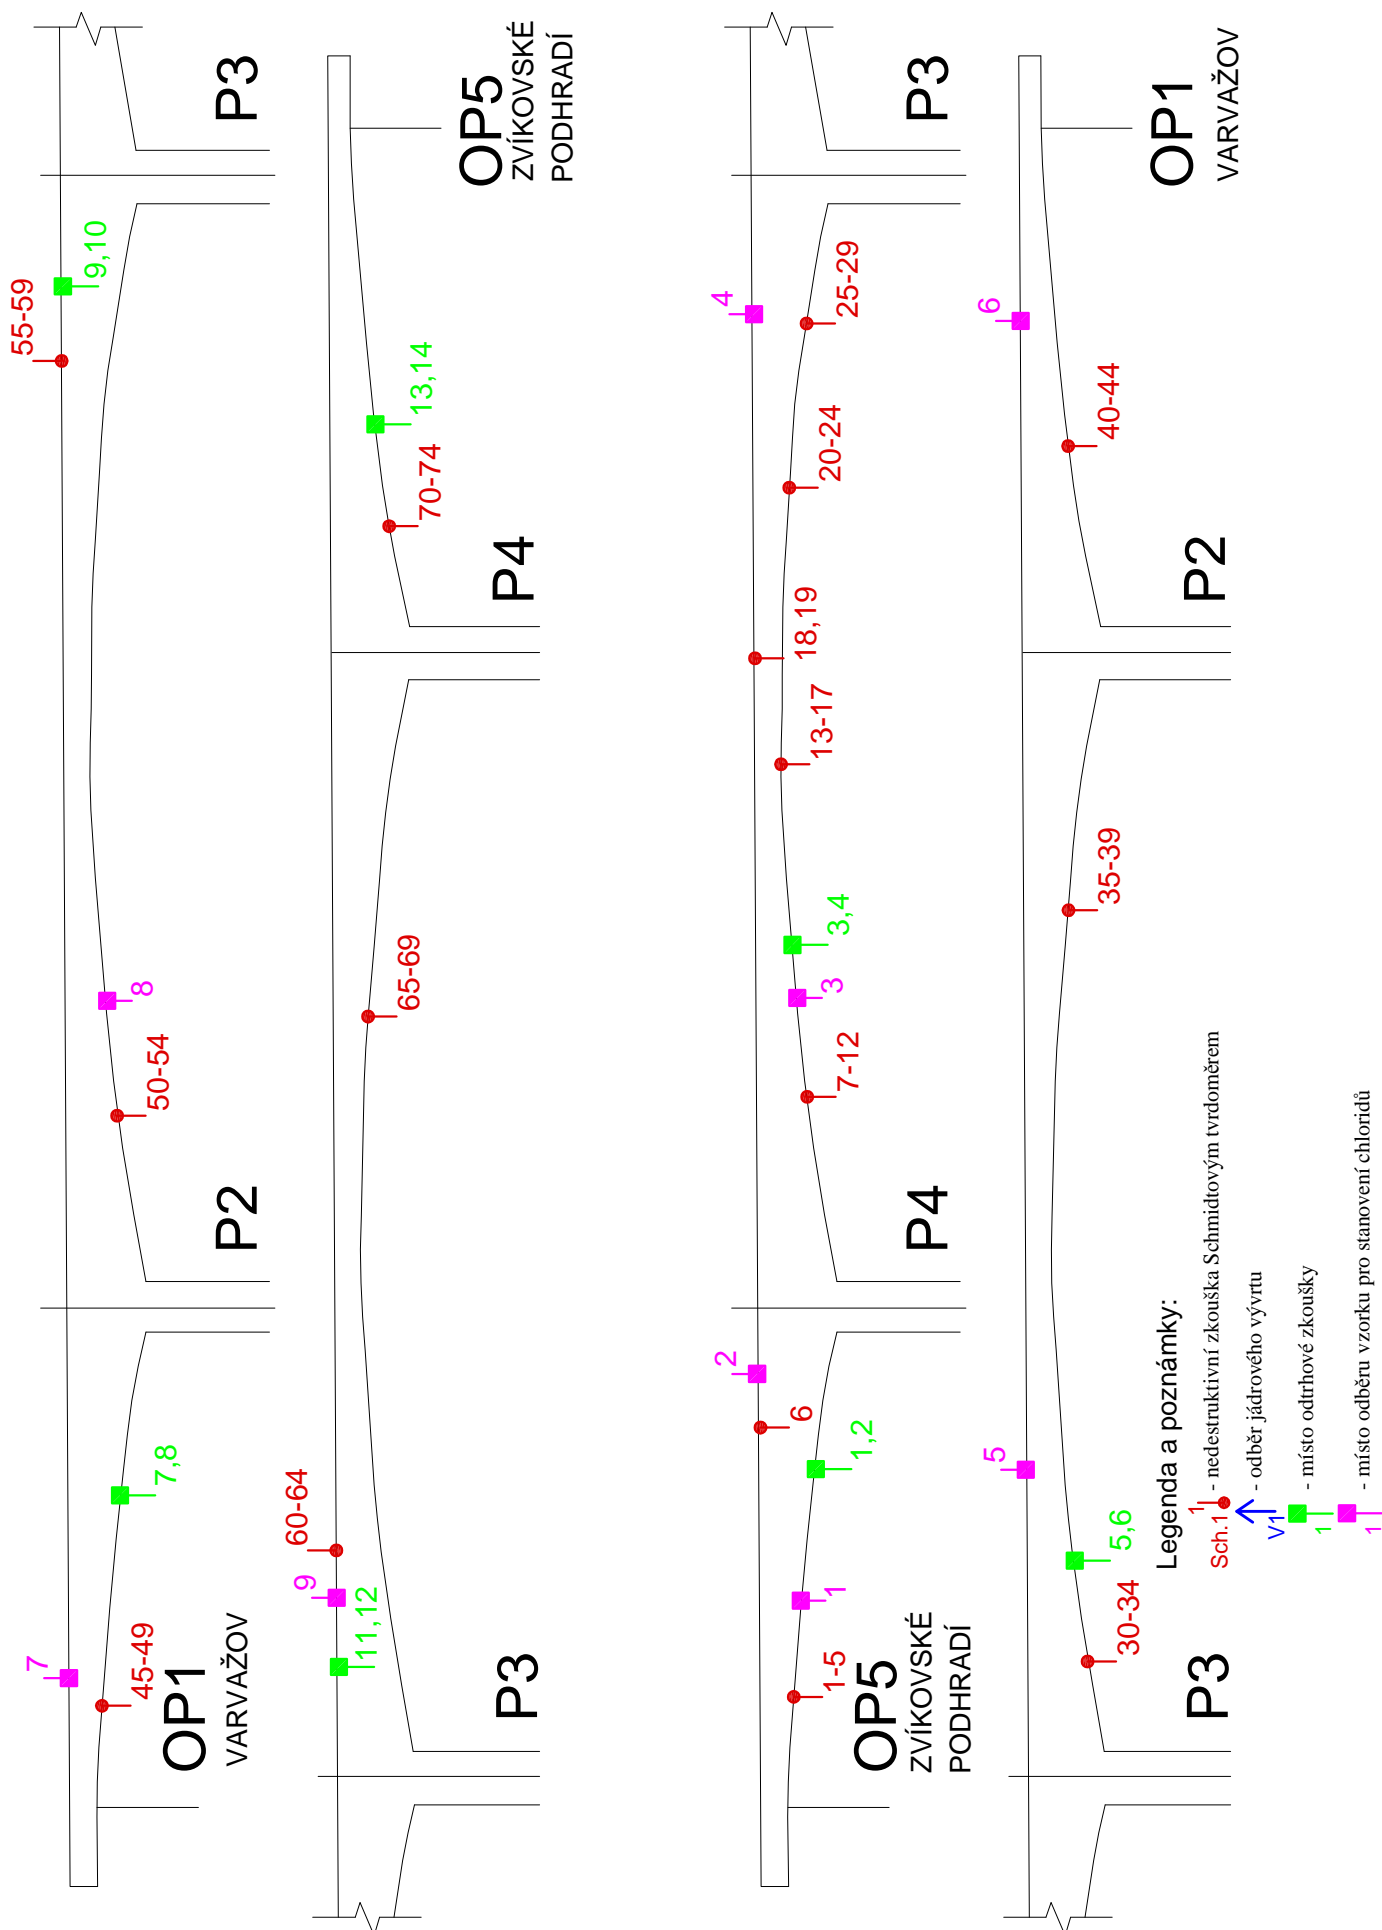
Příloha 1.2

Poloha sond - exteriér komor, půdorys zakresleny nejvýraznější poruchy

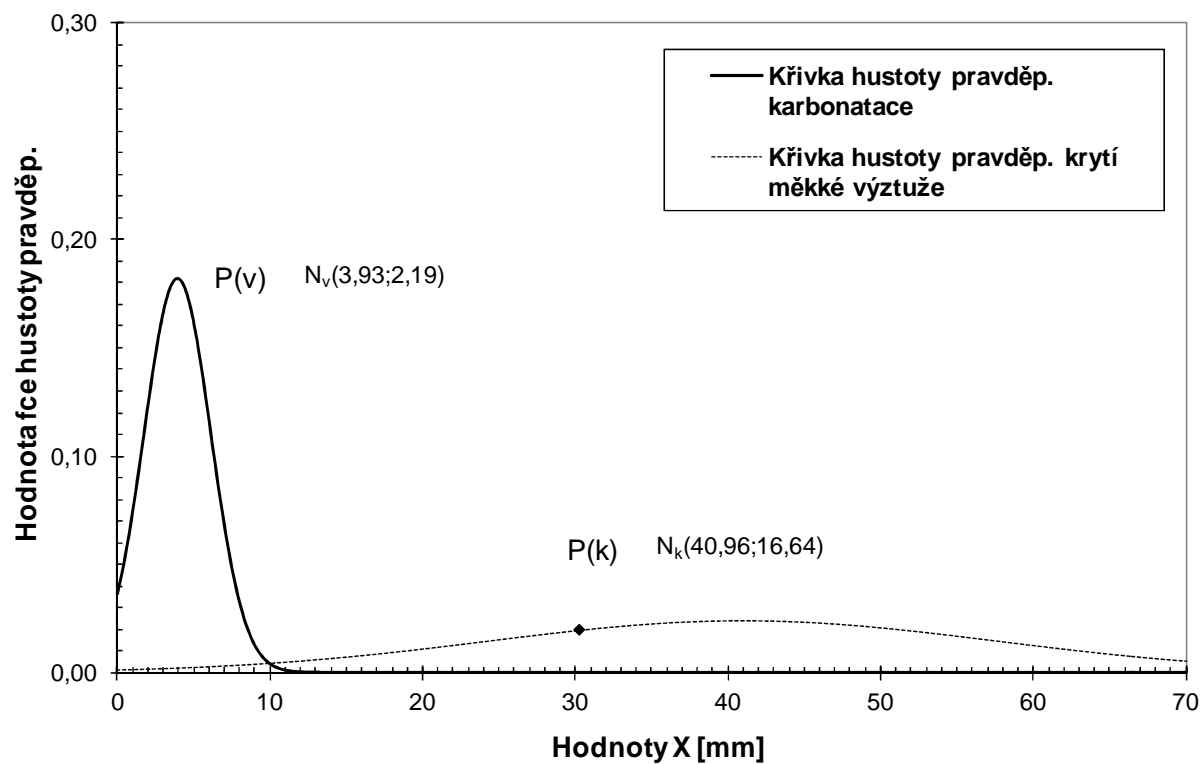
Obr. 1: Porovnání hloubky karbonátce a krycí vrstvy výztuže, KOMORY

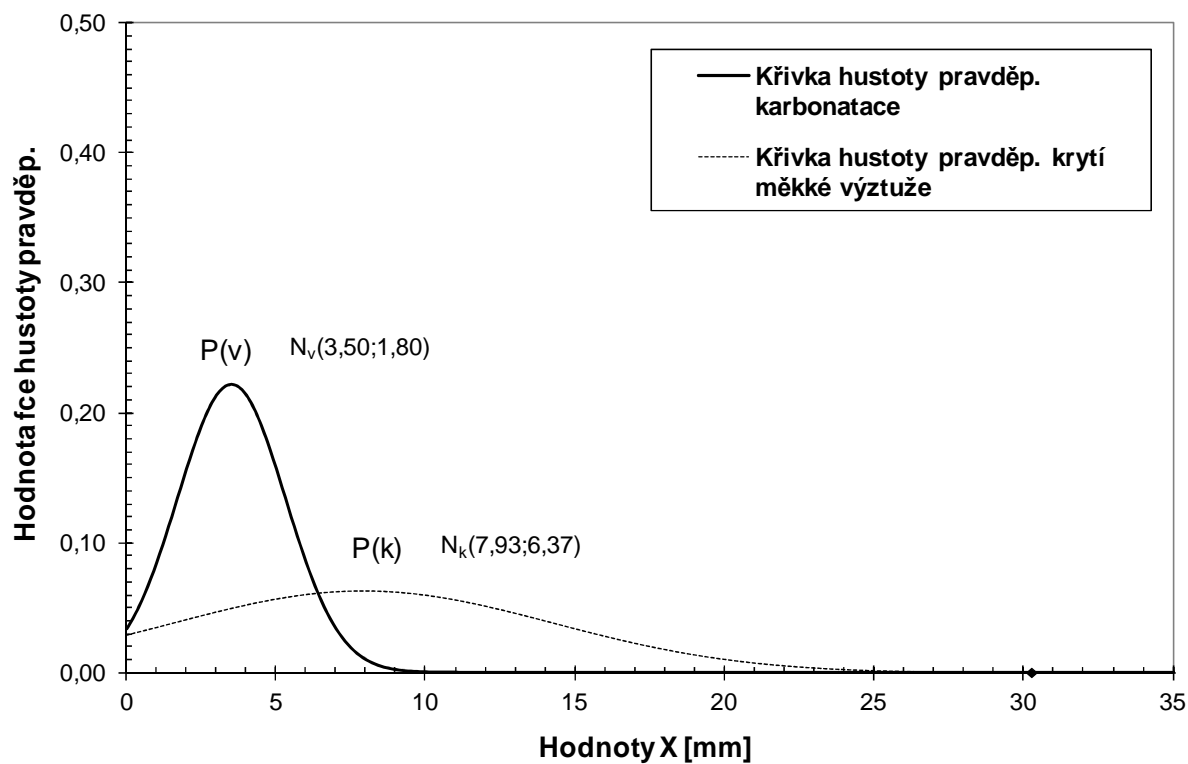
Obr. 2: Porovnání hloubky karbonátce a krycí vrstvy výztuže, KONZOLY

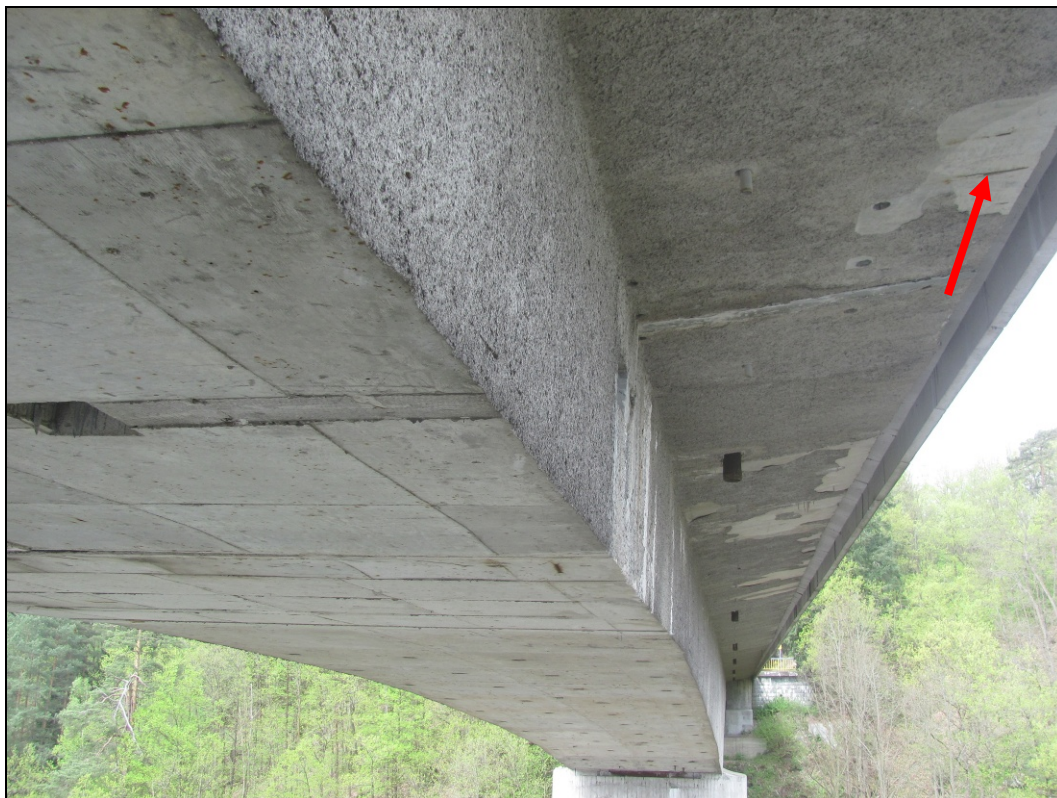
- a. cca 50 – 60 % ploch torkretu na návodní straně je nesoudržno s podkladem.
- b. cca 30 – 40 % ploch torkretu na povodní straně je nesoudržno s podkladem, (viz foto 15 v Příloze 3).

Foto 15: Povodní strana, pole 2. Bok komor a spodní líc konzol plošně zakryt vrstvou torkretu. Na spodním líci konzol místa s odpadlou vrstvou torkretu. Viditelný průsak v místě zmonolitněný kloubu.

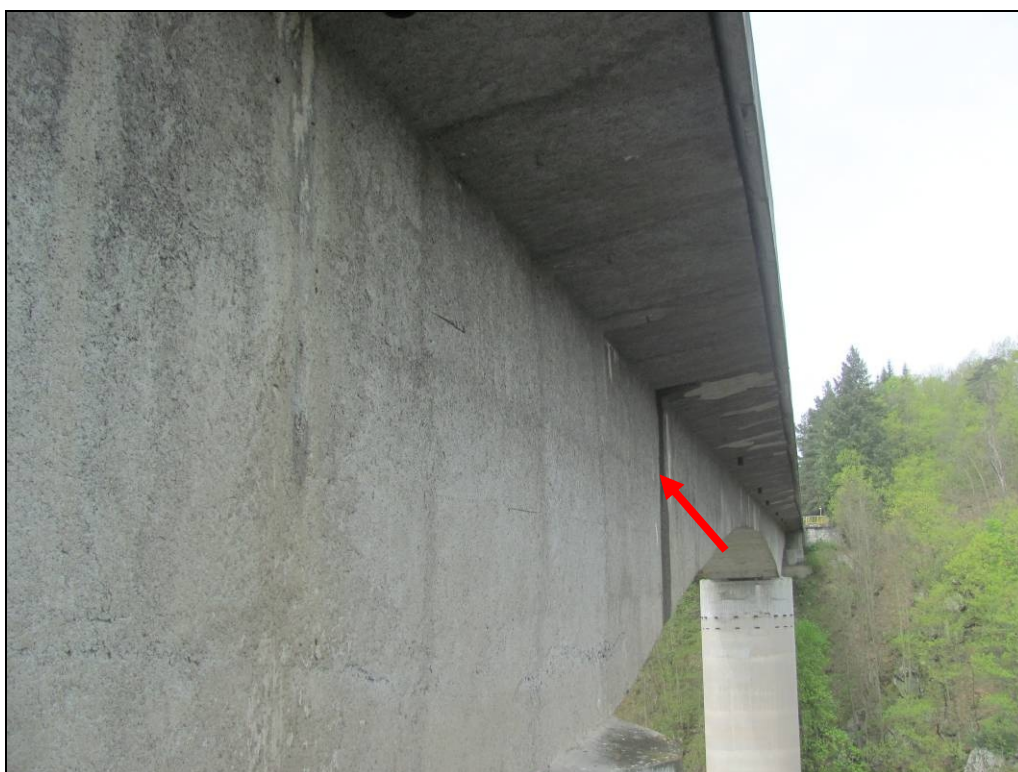
- a. cca 50 – 60 % ploch torkretu na návodní straně je nesoudržno s podkladem.
 - b. cca 40 – 50 % ploch torkretu na povodní straně je nesoudržno s podkladem, (viz foto 22 v Příloze 3).

- e) Na povodní straně vlivem nefunkčního protékajícího odvodňovače dochází k zatékání na bok komory. Foto 22 a 23, Příloha 3.
- f) Uprostřed rozpětí se nachází zmonolitněný kloub, který je částečně zakryt torkretem. Na spodním líci komory dochází k odpadávání betonu na styku dvou sousedních konzol až do hloubky cca 70 mm. Dobetonovaná spára je lokálně porušena trhlinami do šířky 0,2 mm. V místě ulámaných hran jsou v odkryté dobetonované spáře vloženy betonové jádrové vývrty. Foto 26 a 27, Příloha 3.

Foto 22: Povodní strana, pole 3. Bok komor a spodní líc konzol plošně zakryt vrstvou torkretu. Na spodním líci konzol místa s odpadlou vrstvou torkretu. Aktivní zatékání nefunkčním odvodňovačem na bok komory.

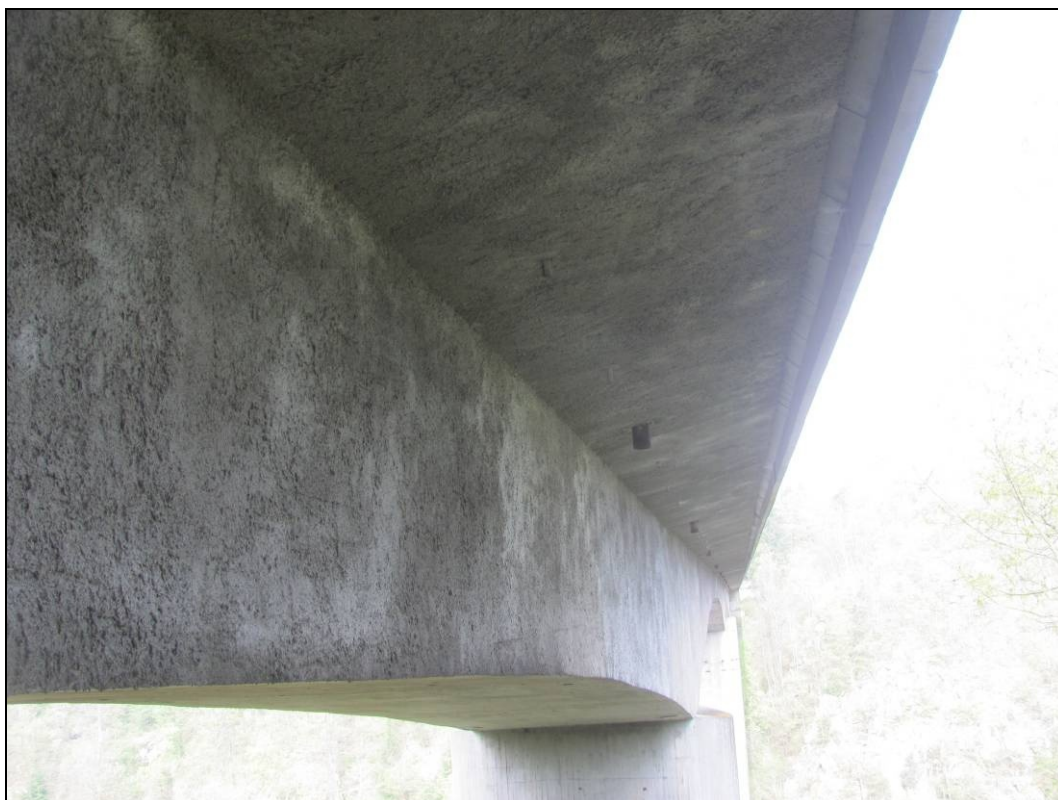
- a. cca 20 – 30 % ploch torkretu na návodní straně je nesoudržno s podkladem.
 - b. cca 20 – 30 % ploch torkretu na povodní straně je nesoudržno s podkladem, (viz foto 31 v Příloze 3).

Foto 31: Povodní strana, pole 4. Bok komor a spodní líc konzol plošně zakryt vrstvou torkretu.

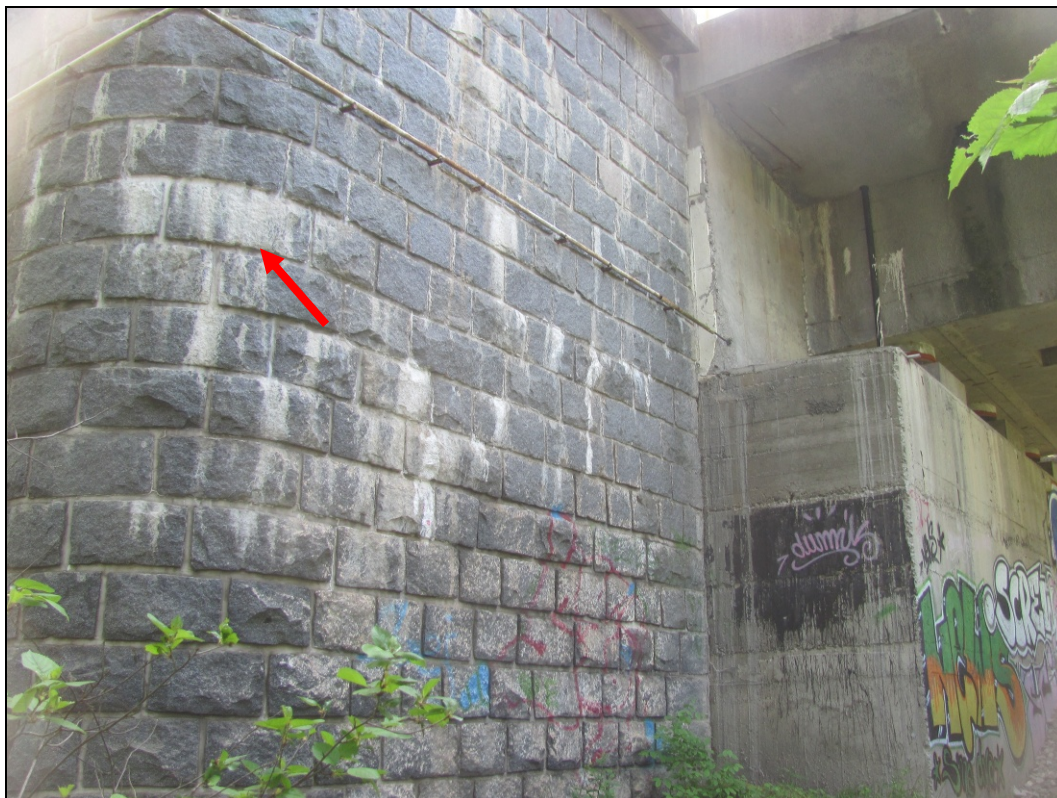
- a) Lokální degradace povrchu betonu typu M (škála viz kap 3.1). Prokreslené pracovní spáry.
- b) Křídla opěry jsou kamenná, tvořeno řádkovým zdivem. Na těchto površích jsou výrazné viditelné výluhy způsobené zatékáním (viz foto 35 v Příloze 3), zejména z oblasti konzol. V době prohlídky neaktivní.
- c) Na spodním líci ŽB chodníkových říms jsou výraznější výluhy způsobené zatékáním a dochází zde k tvorbě výkvětů. V místech pracovních spár jsou zjevné výluhy pojiva. Zejména pak na levé straně v dilatační spáře mezi nosnou konstrukcí a křídlem (viz foto 36 v Příloze 3). Lokální degradace betonu typu M až S. V těchto místech dochází i k povrchové korozi výztuže, typ P (škála viz kap 3.1).
- d) Na úložném prahu jsou osazena tři hrncová ložiska NGe 2,5MN a táhla. Pravé ložisko je bez ochranné manžety (viz foto 37 v Příloze 3). Prostřední ložisko pak má manžetu poškozenou.

Foto 35: Detail křídla, povodní strana. Viditelné výluhy na kamenném zdivu.

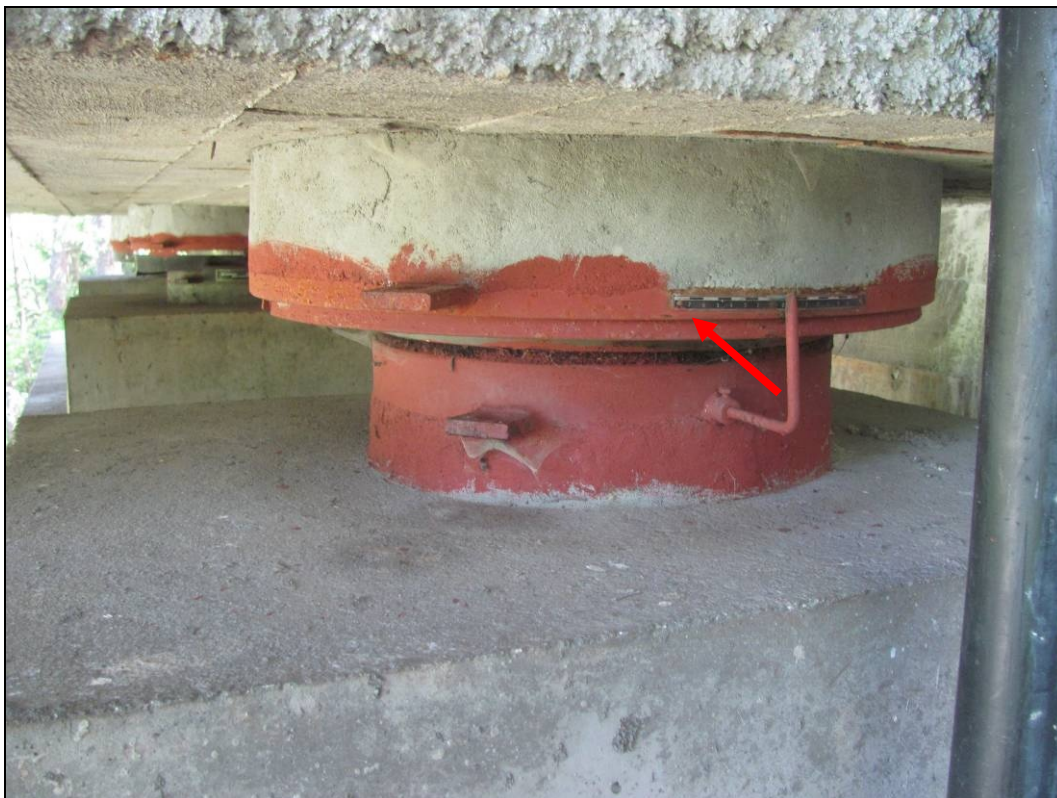
Foto 37: Pohled na pravé hrncové ložisko (NGe 2,5MN). Chybí ochranná manžeta.

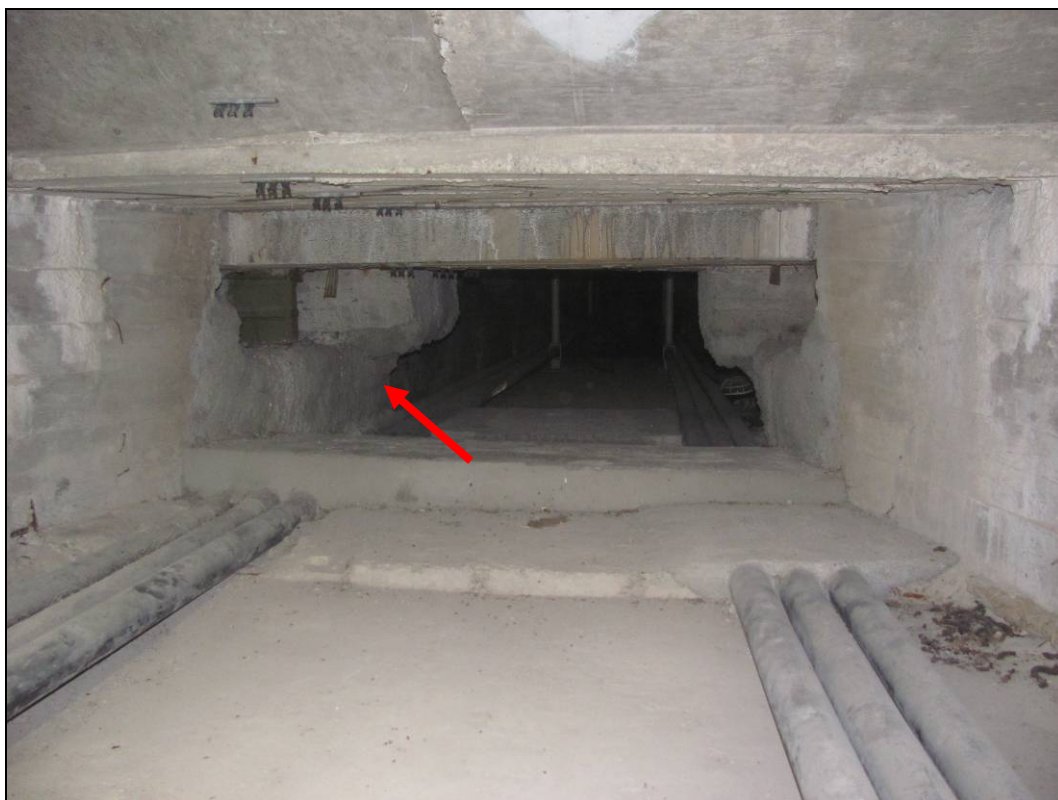
- j) V oblasti zmonolitněných kloubů uprostřed rozpětí pole 2 a 3 nebyly nalezeny žádné výraznější poruchy (trhliny, drcení betonu, deformace, atd.). Foto 51 a 52, Příloha 3.

Foto 51: Detail zmonolitněného kloubu v poli 2.

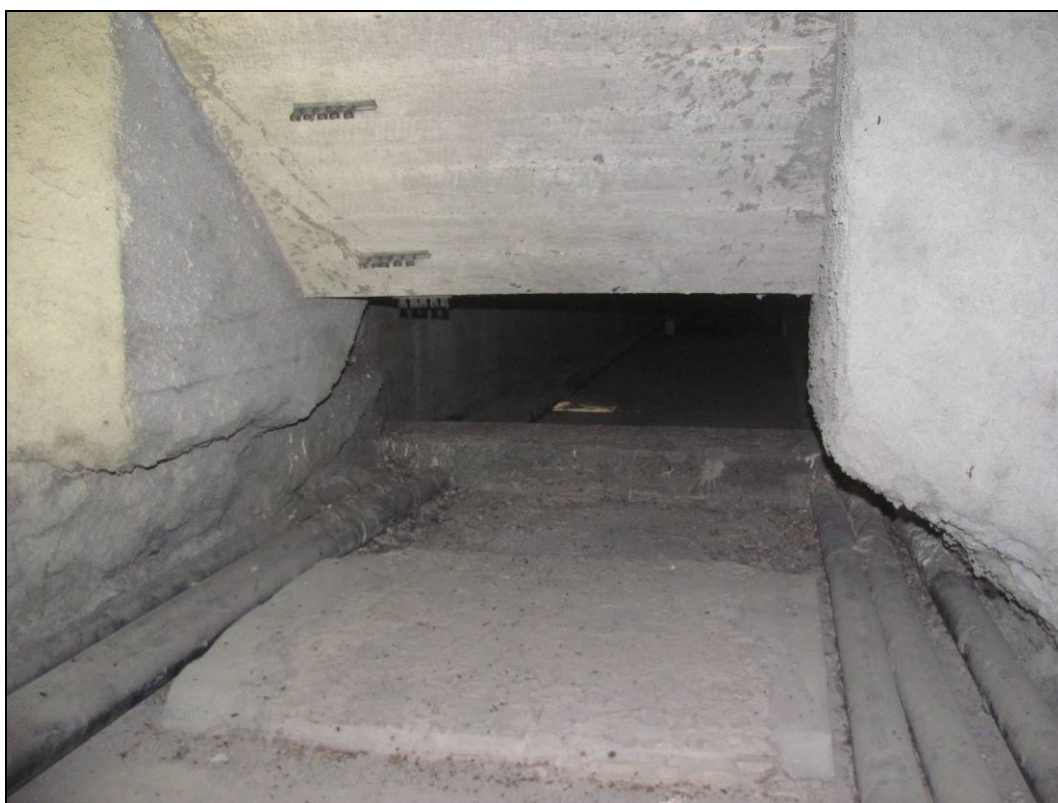
Foto 52: Detail zmonolitněného kloubu v poli 3.

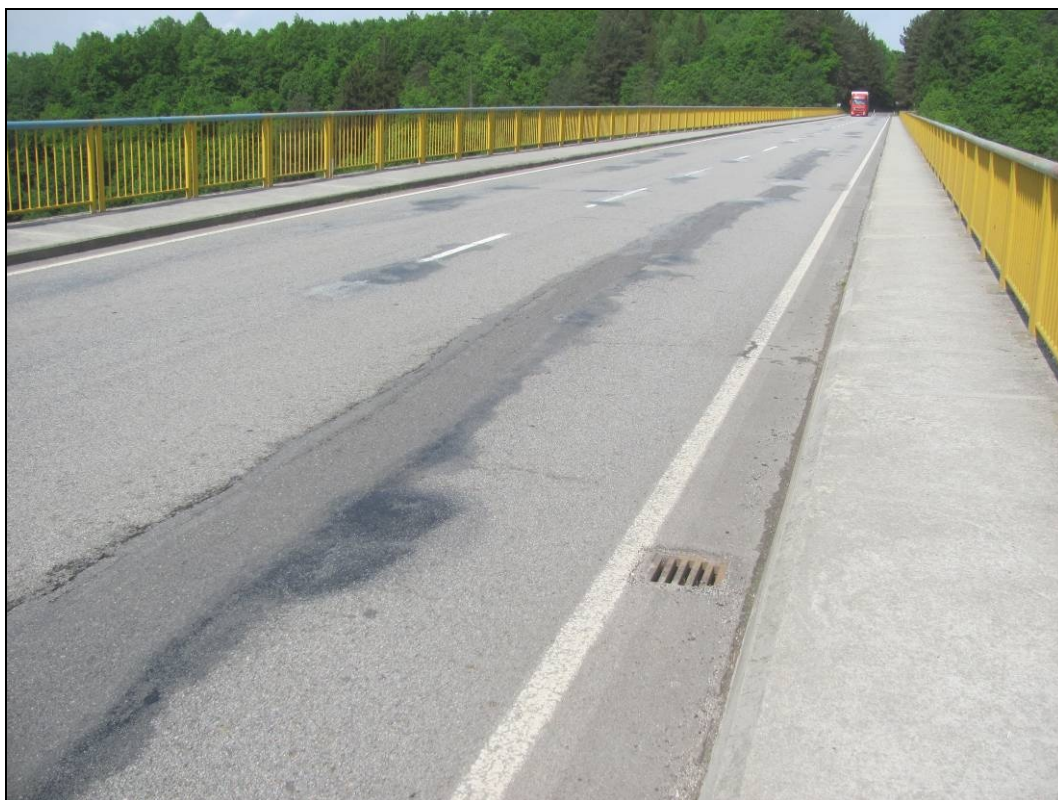
- a) Počínající výtluky a trhliny na vozovce tvořenou asfaltovým betonem ABS II. Foto 58 a 59, Příloha 1.
- b) Vyjeté koleje na vozovce.
- c) Velmi omezeně lze nalézt na zábradlí v místě degradace nátěru povrchovou korozi.
- d) Lokálně nalezeno zdeformované zábradlí.
- e) Zálivky podél chodníku místy netěsné.
- f) Na několika úsecích mají chodníky nulový spád a zůstává na nich při deštích stát voda, případně stéká po římsách.
- g) Na vrchním líci chodníků lze nalézt místa s nedostatečným krytím výztuže, výztuž začíná povrchově korodovat. Foto 60, Příloha 1.

Foto 58: Pohled na mostní svršek/vozovku.

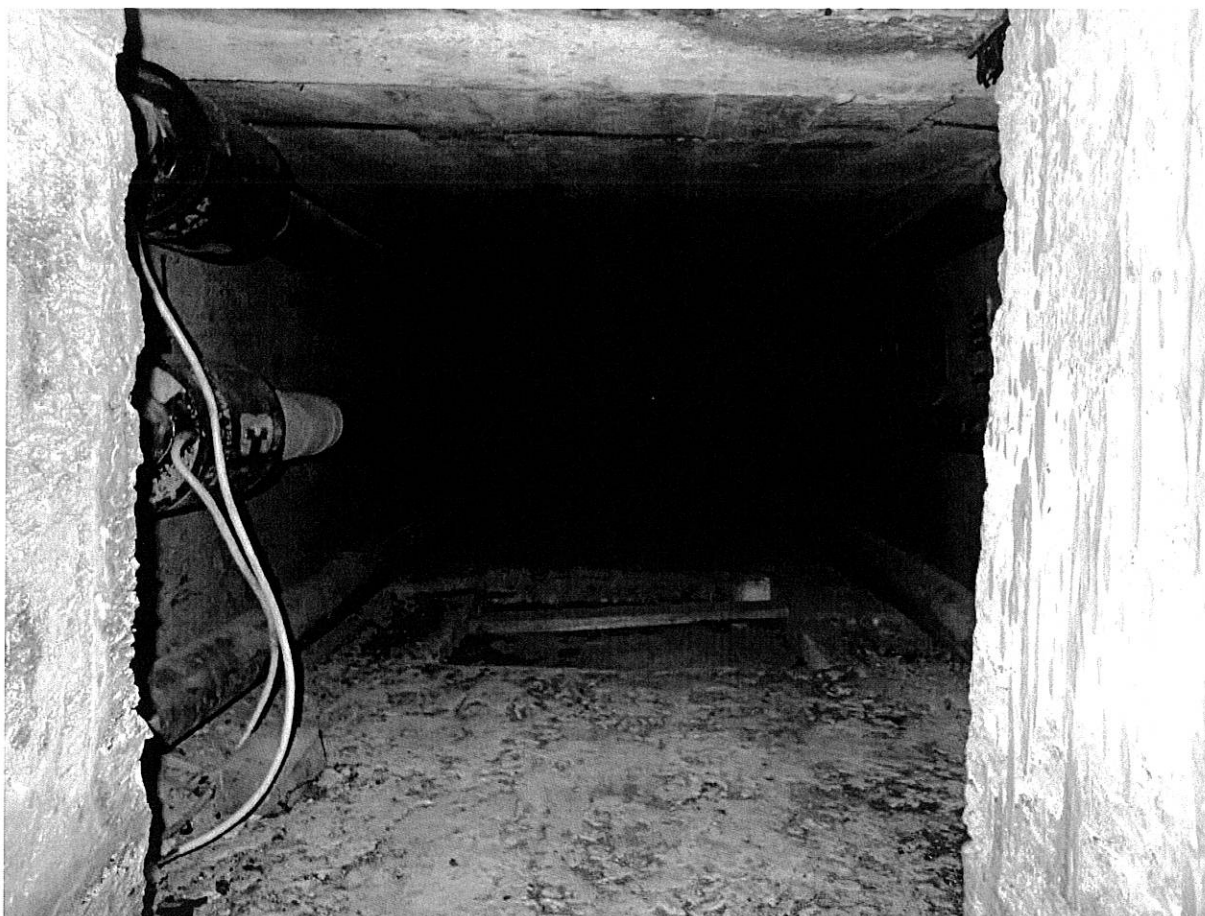
Při rekonstrukci zvíkovských mostů v roce 1994 byly do komor obou mostů přidány volně vedené kabely. Na mostě přes Otavu nainstalovala firma Projstar – P.K s.r.o. na obou koncích kabelů K23 a K24 elastomagnetické snímače H90-HC. Tyto snímače sloužily především na měření okamžitých ztrát síly třením v zakřivení. Zároveň byly přímo na předpínací pistoli Freyssinet na každém laně kabelu umístěny elastomagnetické snímače H16M, které umožňovaly měřit rozdělení síly mezi jednotlivá lana kabelu. Výsledky těchto měření jsou uvedeny ve zprávě společnosti Projstar z roku 1994. Rozsáhlá měření při napínání volně vedených kabelů vykonával také Kloknerův ústav ČVUT.

Obr. 1 EM snímače na kabelech K24 (horní) a K23 (střední) na pravobřežním konci mostu přes Otavu

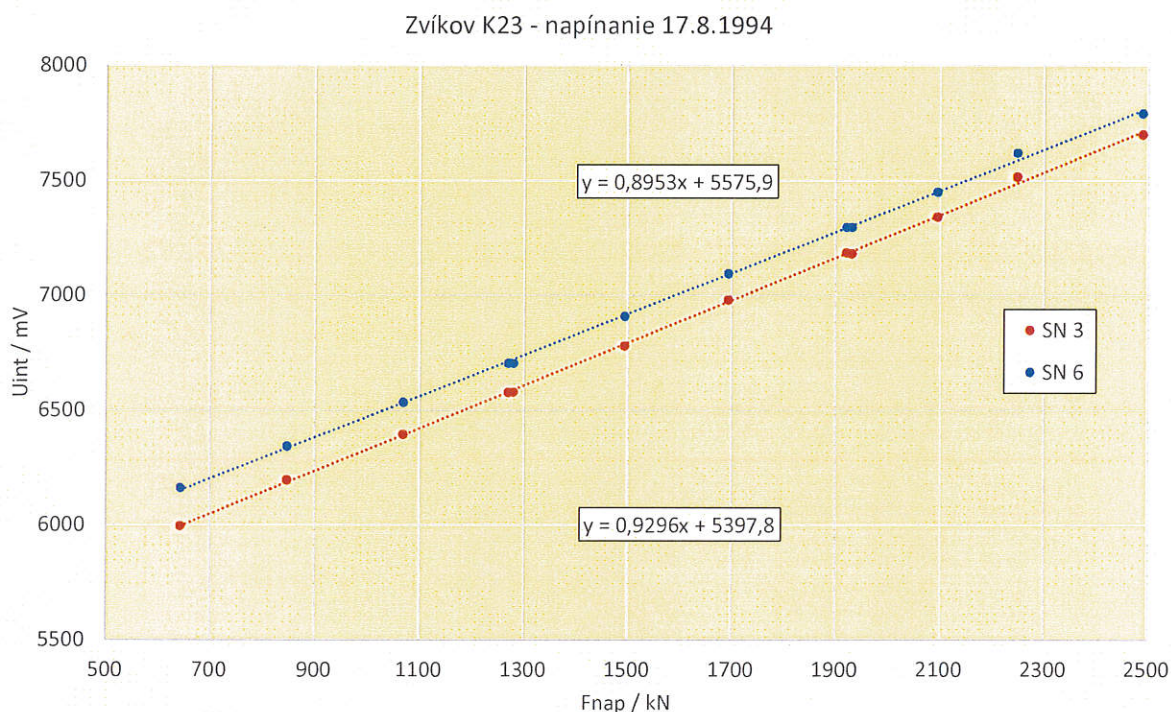
Pro ilustraci je na obr. 2 znázorněn průběh výstupního napětí U_{int} naměřený při napínání kabelu K23. EM snímač byl kalibrován přímo při napínání kabelu. Jak je vidět z obr. 2, závislost napětí U_{int} na napínací síle je prakticky lineární, což umožňuje použít na stanovení síly jednoduchý lineární vztah.

Obr. 2 Závislost výstupního napětí U_{int} na napínací síle F_{nap} pro snímače SN3 a SN6

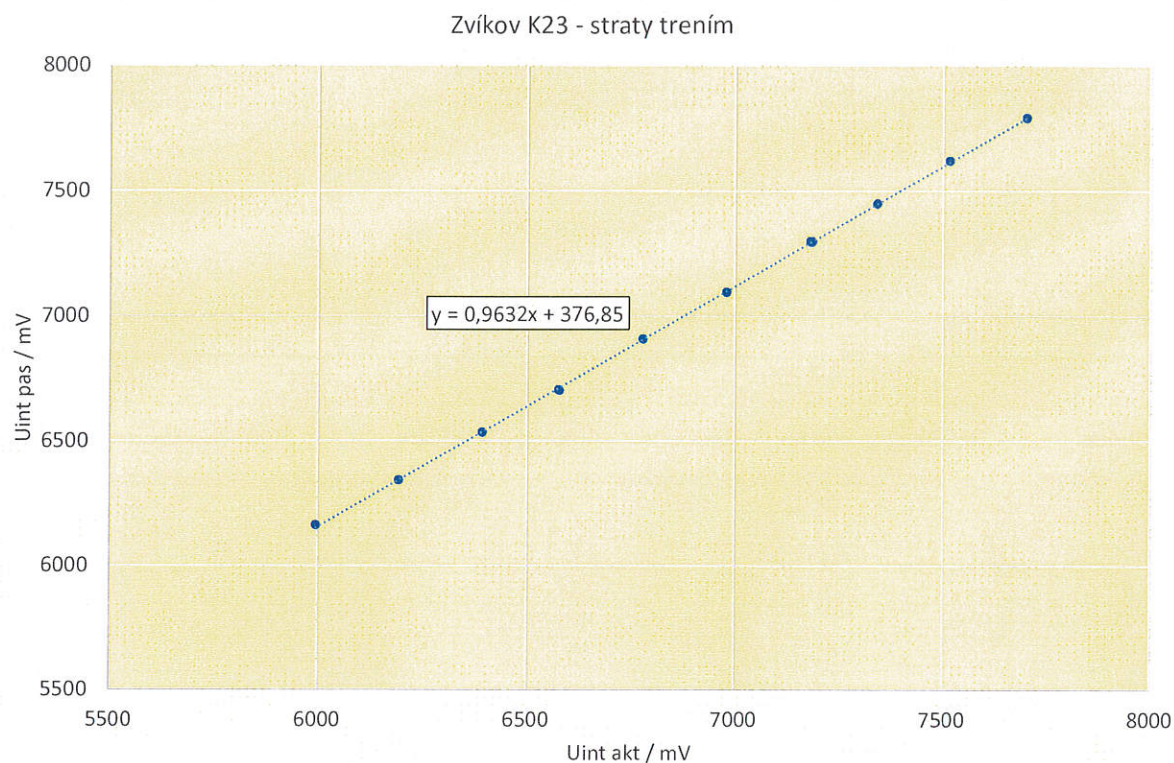
Jak je vidět z obr. 3, ztrátu síly je možné stanovit přímo ze směrnice závislosti $U_{int} \text{ pas} = f(U_{int} \text{ akt})$ bez nutnosti jakékoli kalibrace.

Obr. 3 Stanovení ztrát třením ze směrnice závislosti $U_{int\ pas} = f(U_{int\ akt})$

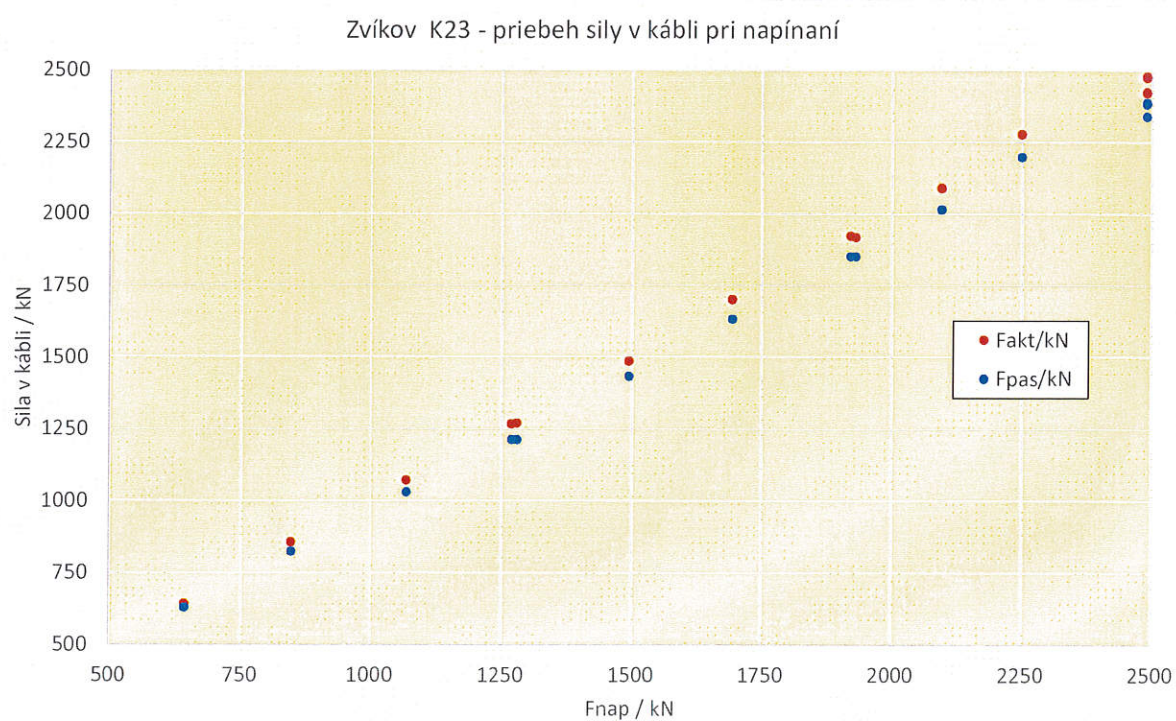
Průběh síly v místě snímačů SN3 a SN6 je znázorněn na obr. 4. Na tomto průběhu je vidět také ztráta síly prokluzem při zakotvení kabelu. Tato ztráta představuje na obou koncích kabelu asi 50 kN, což svědčí o správné funkci kotvícího okruhu napínacího lisu Freyssinet.

Obr. 4 Průběh síly v kabelu K23 při napínání

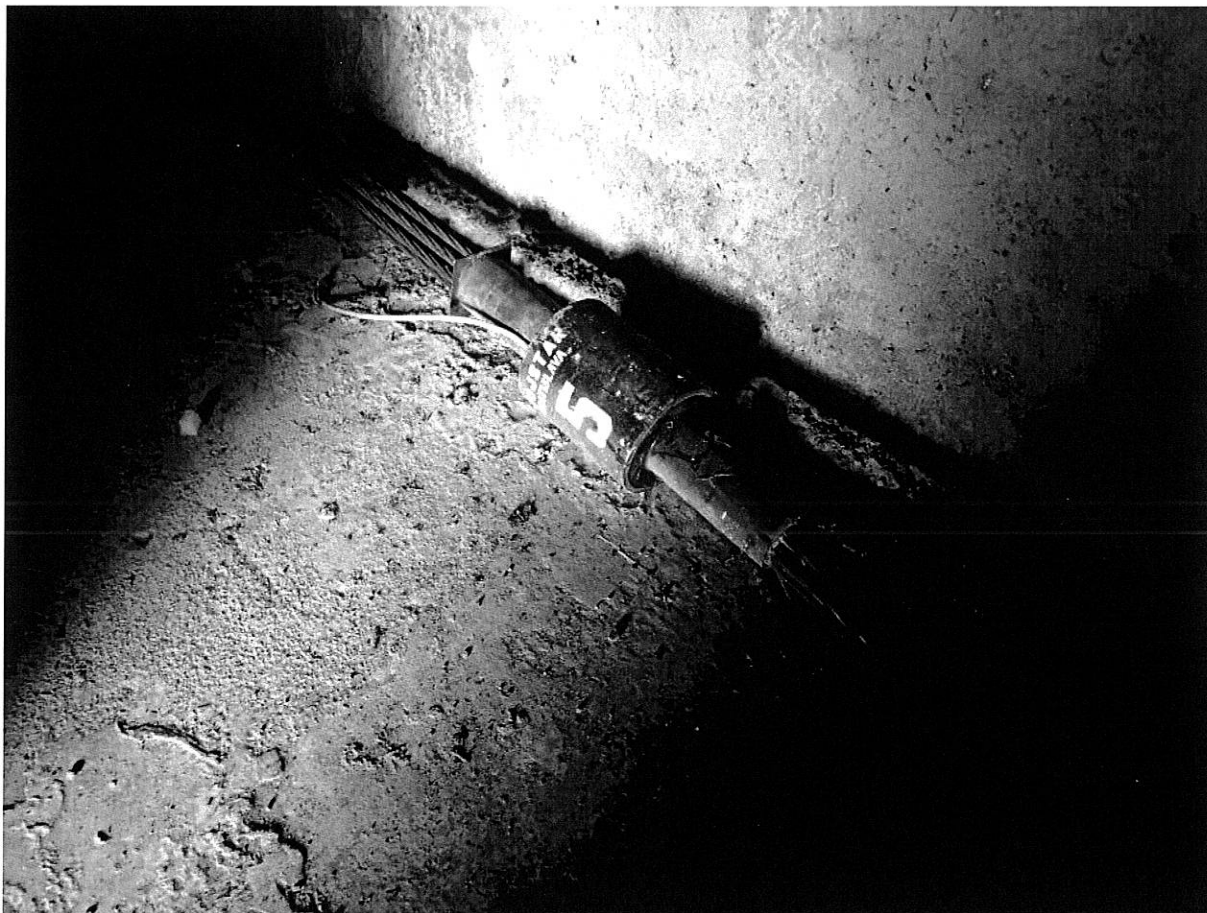
Při napínání volně vedených kabelů 17. 8. 1994 byla teplota kabelů (odhadem) asi o 15°C vyšší než při měření 11. 5. 2015. Na vyloučení vlivu teploty byl využit proto také referenční snímač SN5.

Obr. 5 Referenční snímač se vzorkem kabelu v komoře mostu
