**Expertní zpráva č.  
1500 J 073**

**Datum vydání zprávy**  
15. června 2015

**STAVEBNĚ TECHNICKÝ PRŮZKUM NOSNÉ MOSTNÍ KONSTRUKCE  
EV. Č. 121-007 PŘES VLTAVU**

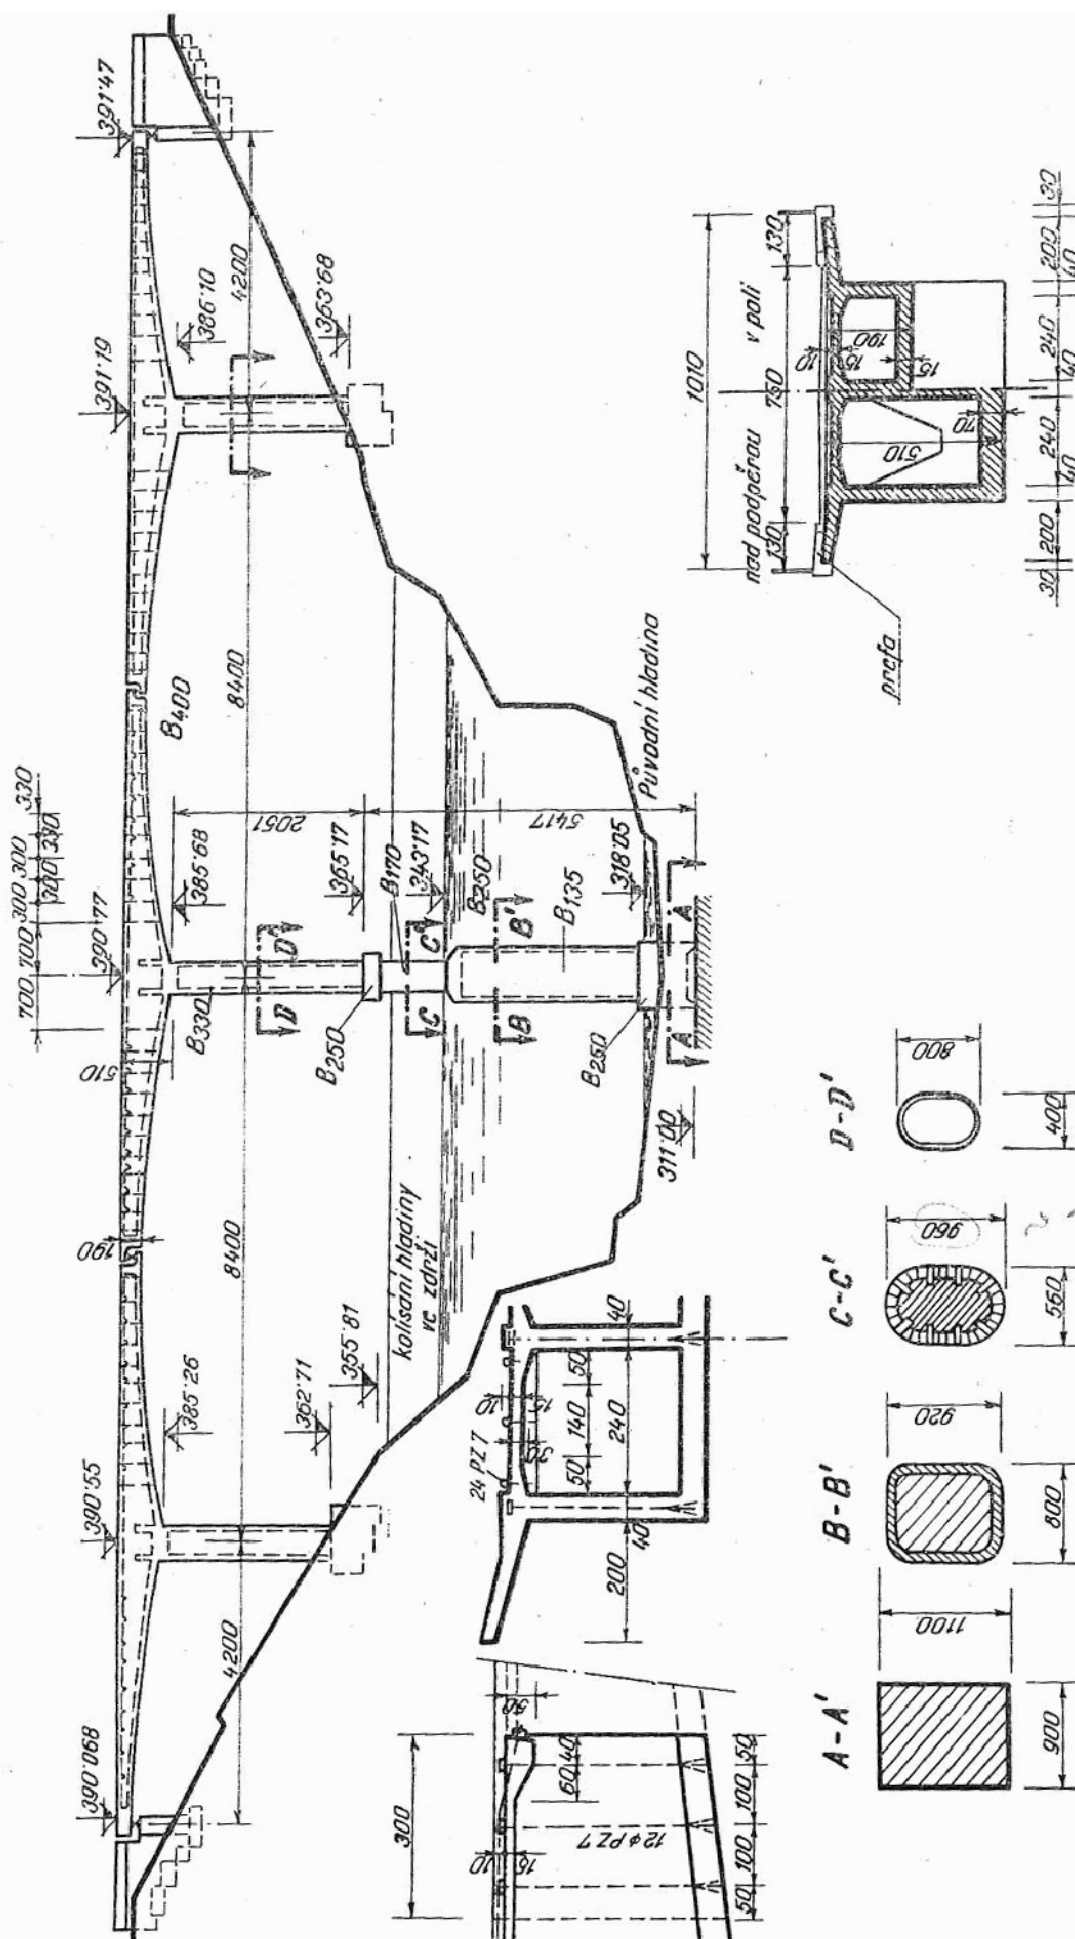
**PŘÍČNÝ ŘEZ MOSTEM - SOUČASNÝ STAV** 1 : 50 - **VLTAVA**

## OP1 ZACHYCENY NEJVÝRAZNĚJŠÍ PORUCHY UVNITŘ KOMOR

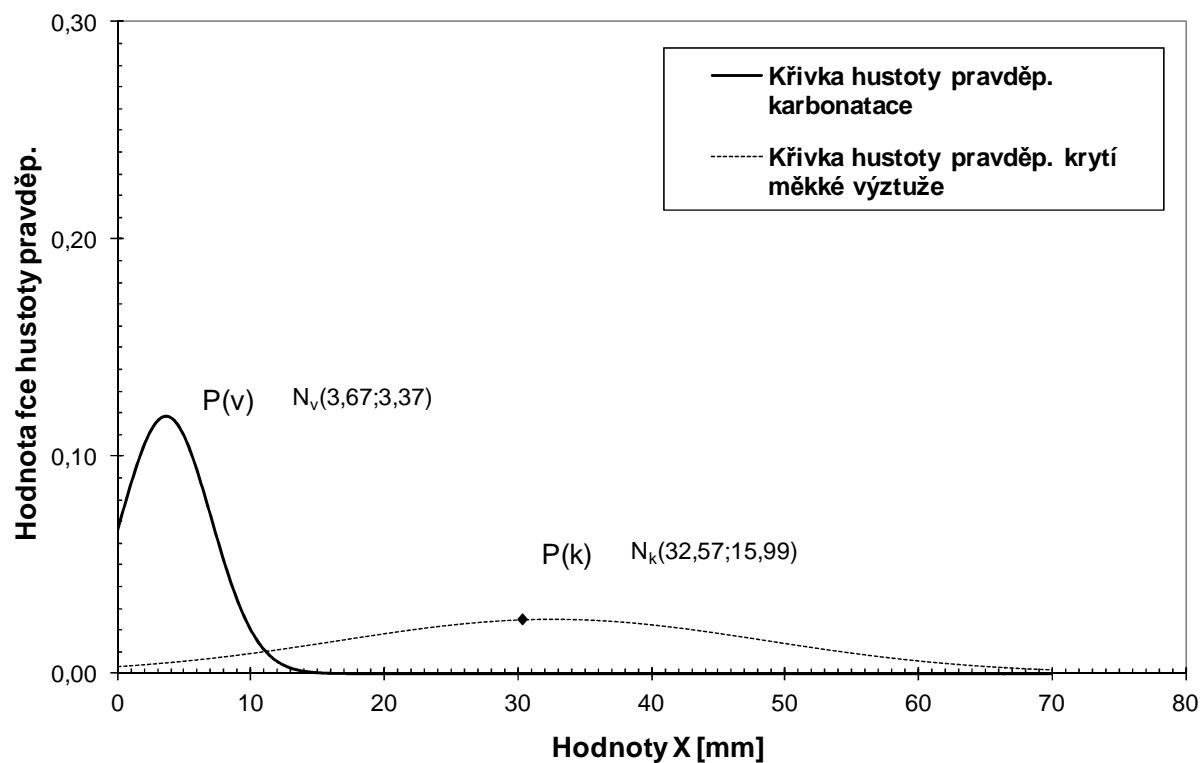
**Obr. 1:** Porovnání hloubky karbonátce a krycí vrstvy výztuže, KOMORY

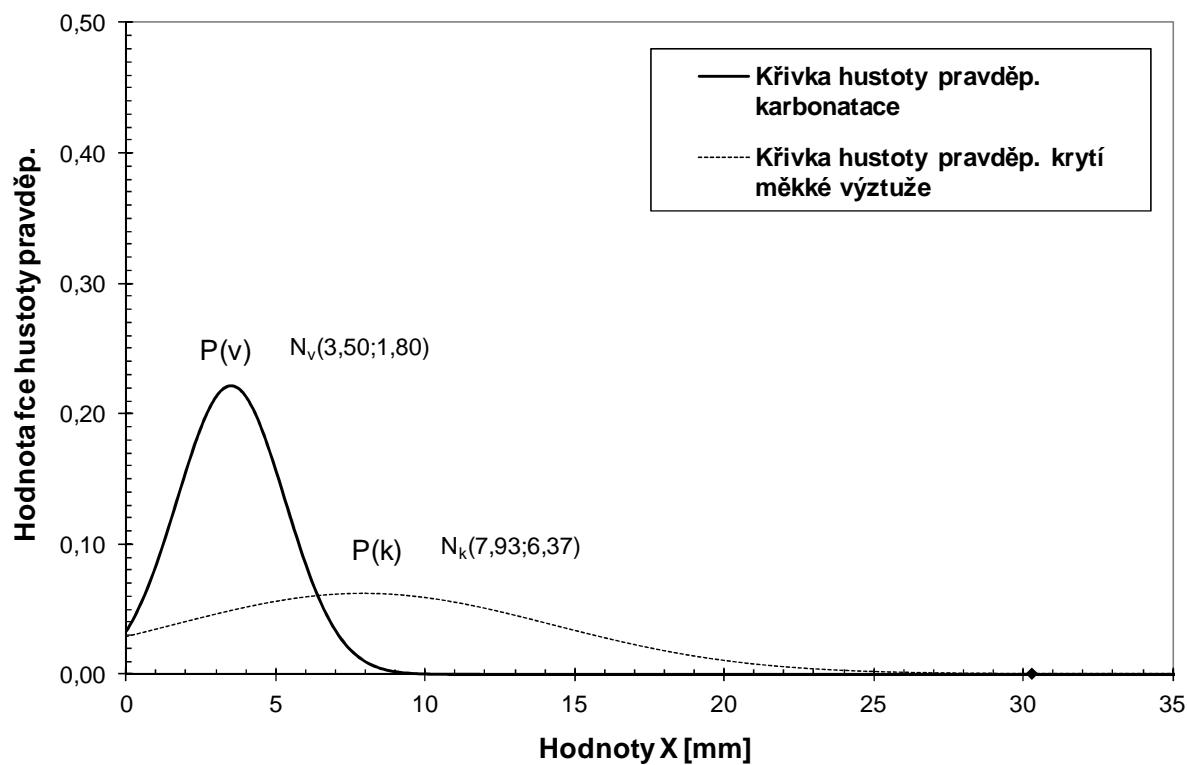
**Obr. 2:** Porovnání hloubky karbonátce a krycí vrstvy výztuže, KONZOLY

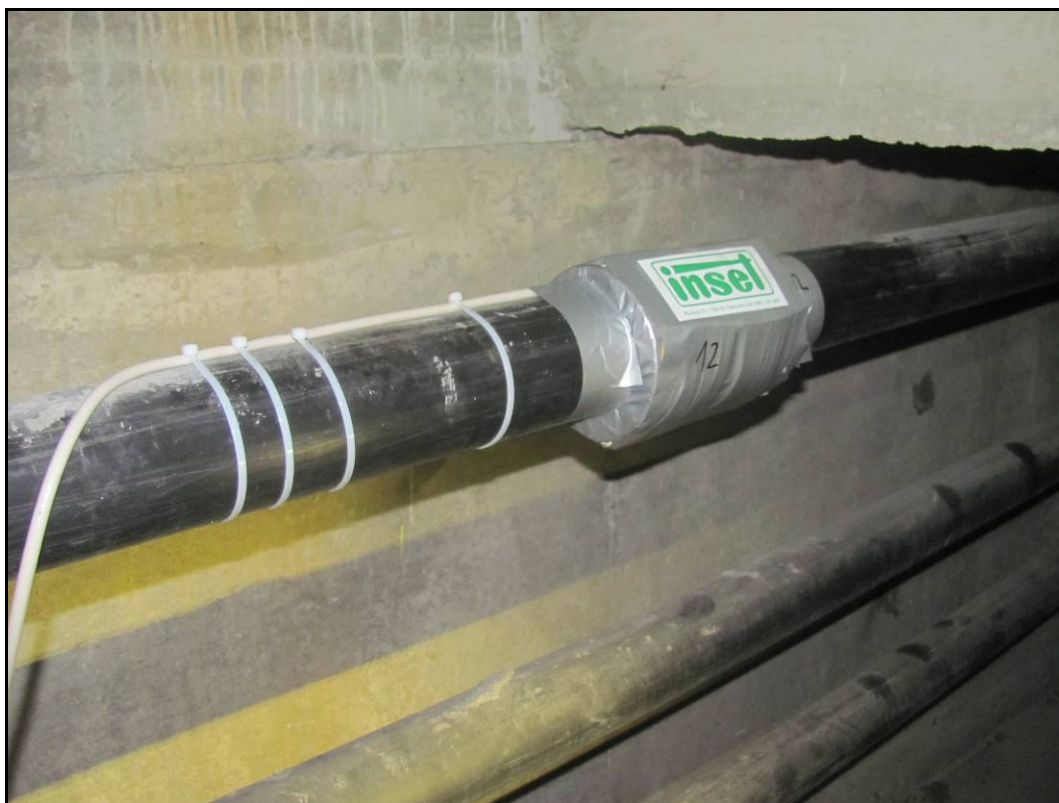
- g) V komoře bylo nyní instalováno měření pro zjištění předpínacích sil ve volných kabelech. Foto 43, Příloha 3.
- h) Na stropech a podlaze byl nalezen netopýří trus.

**Foto 43:** Nově instalovaný snímač pro měření napětí ve volných kabelech.

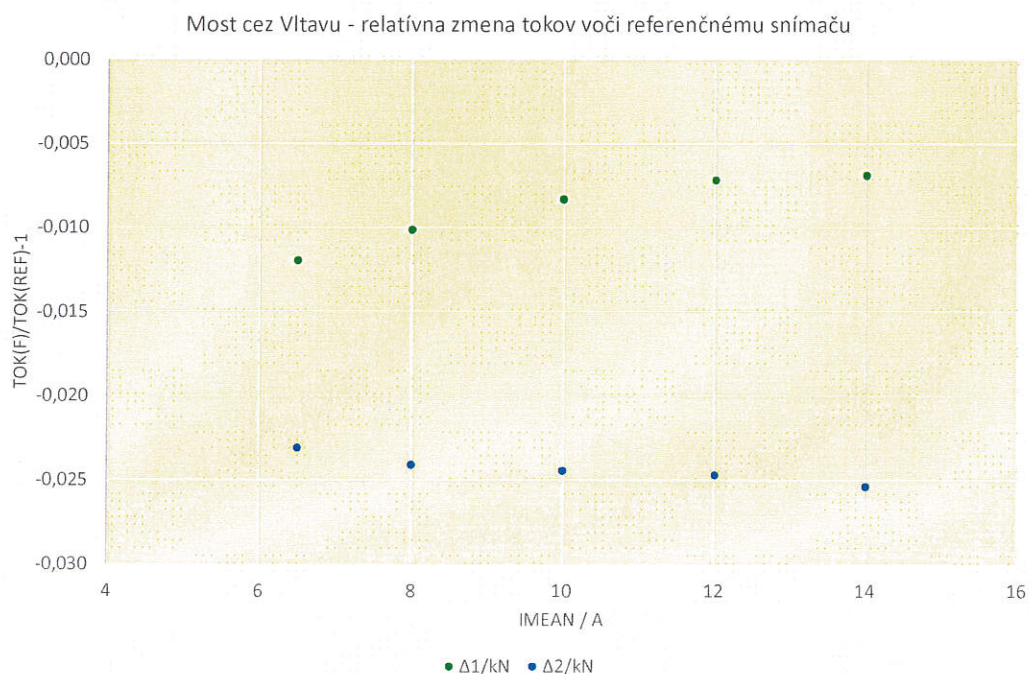
Obr. 3 Relativní změna indukčního toku snímačů na mostě přes Vltavu vůči indukčnímu toku referenčního snímače na mostě přes Otavu. Při relativní citlivosti  $1,616 \times 10^{-4} \text{ kN}$  je v pracovním bodě  $\text{IMEAN}=6,5 \text{ A}$  ekvivalentní odchylka síly v kabelech K23 na mostě přes Vltavu menší než  $-143 \text{ kN}$ . Pro pracovní bod  $\text{IMEAN}=5,25 \text{ A}$  bude ještě menší.
