I/27 Rybárna oprava propustku - PD

C.1.2 SO 102 PROPUSTEK EV.Č. A27-309P

TECHNICKÁ ZPRÁVA

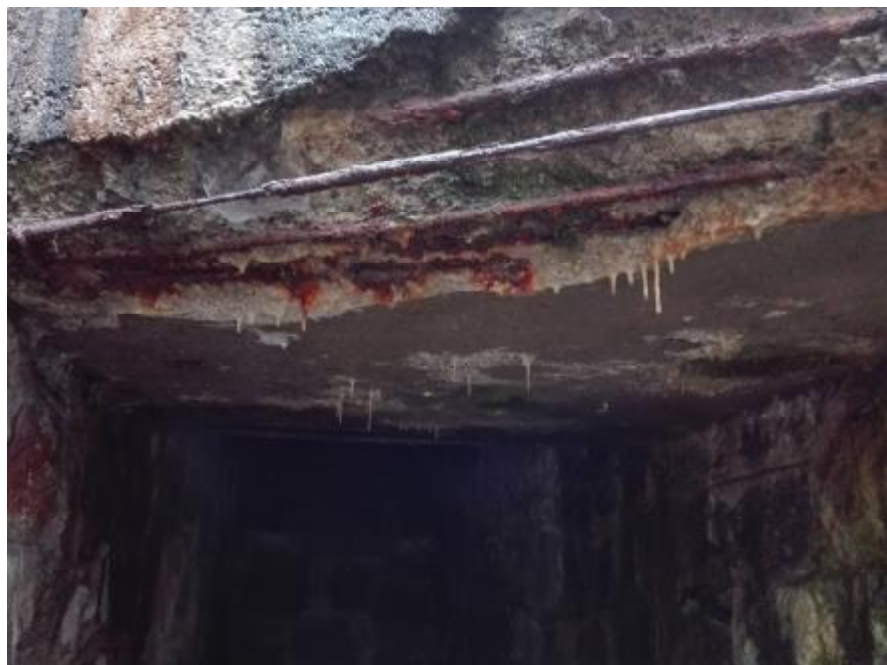
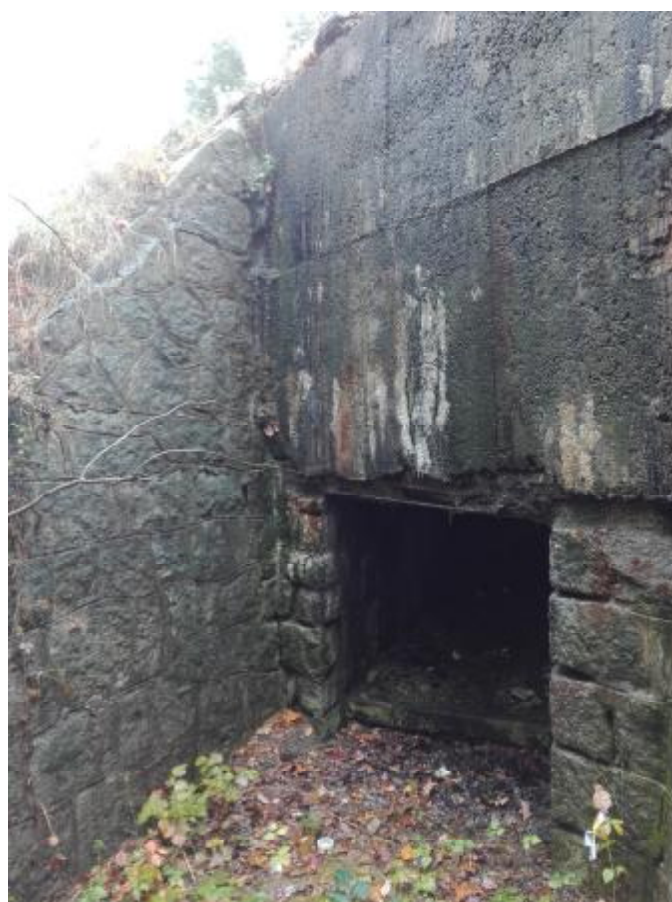
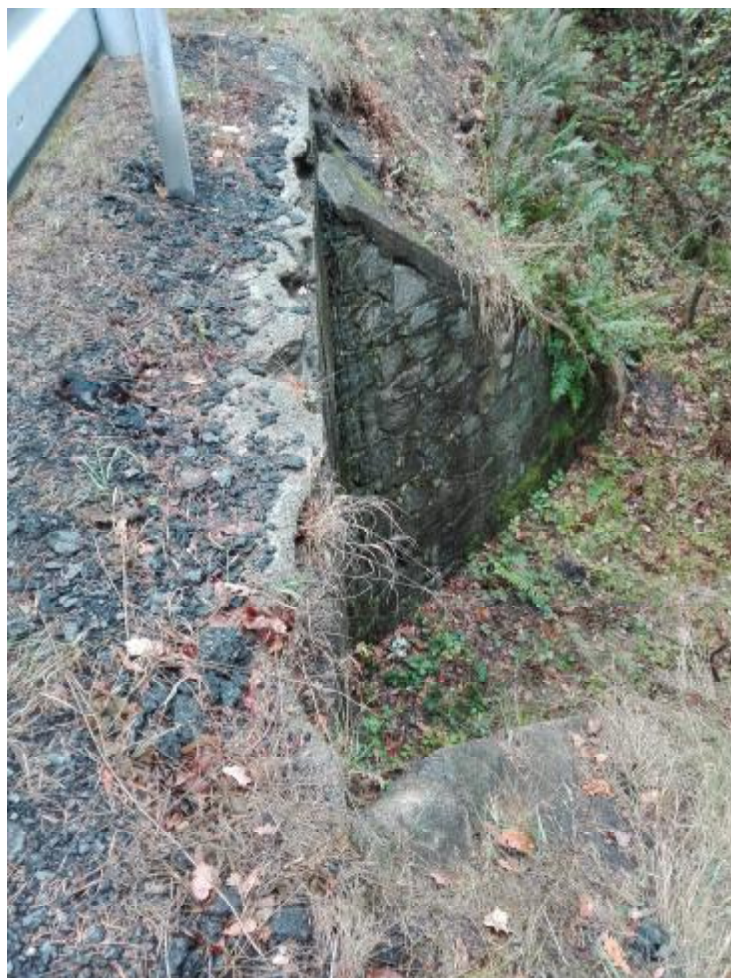
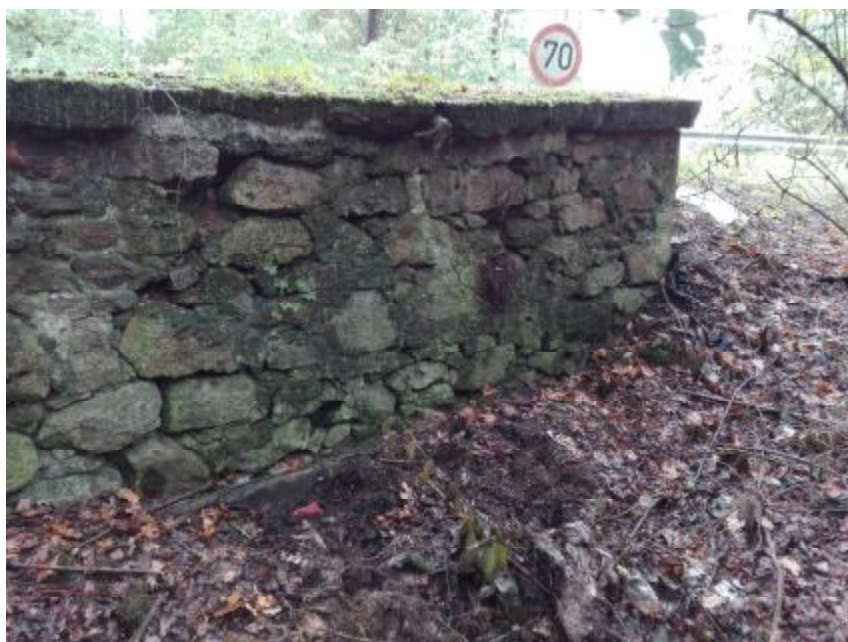
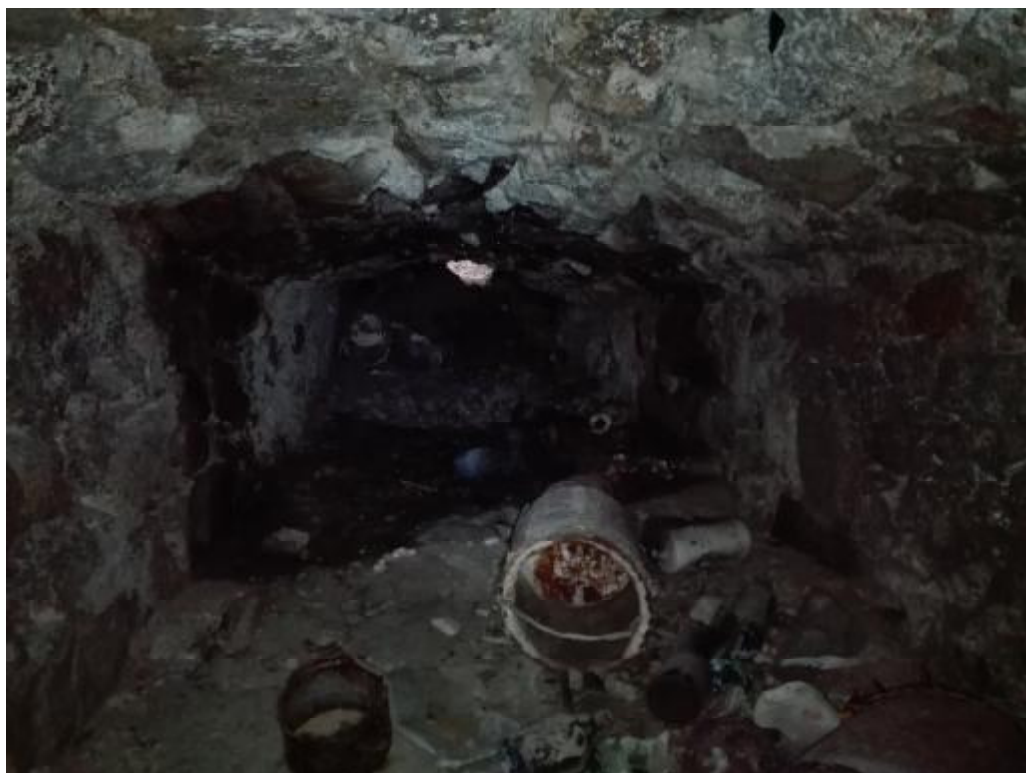
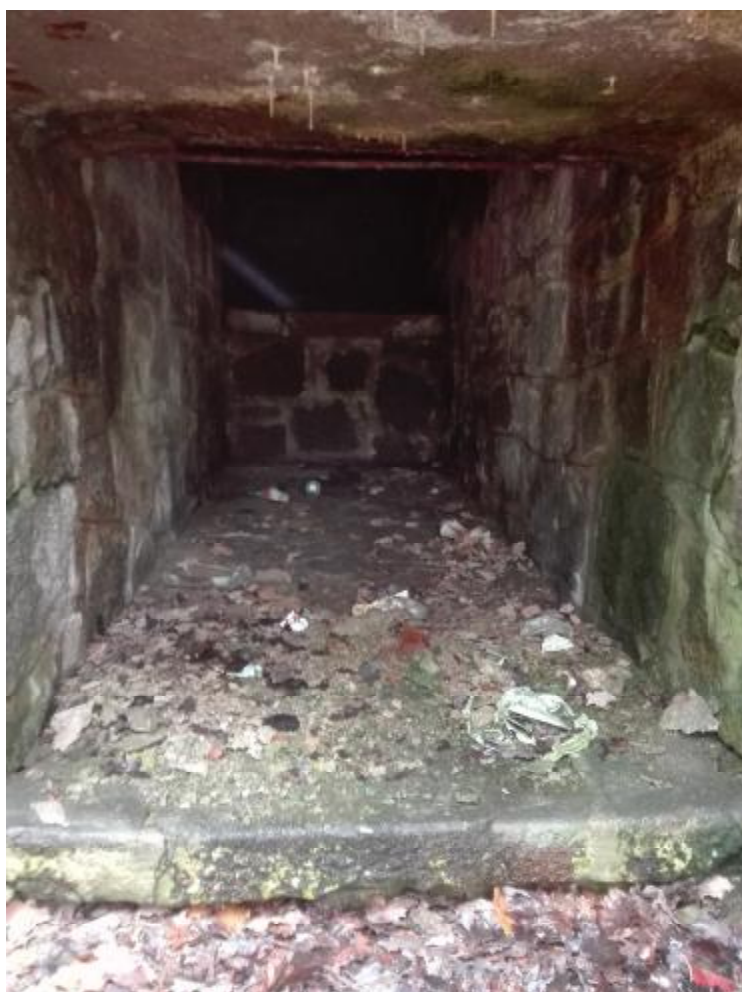
10 Fotodokumentace

Jedná se o klenbový propustek na pravé straně dodatečně rozšířený železobetonovou deskou přemostující odvodňovací příkop. Kamenná klenba (tl prstence cca 0,22 m) je vyzděná na cementovou maltu a je již silně degradovaná. Klenba má ve svém vrcholu lokálně vysunuté kamenné kvádry a místy prosakuje voda. Železobetonová deska na výtoku je již silně degradovaná s obnaženou výztuží. Nátok propustku je zcela zanesen až po parapetní zídku. Spodní stavbu propustku tvoří zděné opěry z lomového kamene s pravidelným řádkováním. Opěry mají místně částečně rozpadlé kamenné kvádry. Křídla na výtoku jsou kamenná, kolmá a mají lokálně vypadlé kameny a kaverny. Volná šířka propustku činí 7,3 m. Na propustku je osazeno silniční svodidlo. Římsa na výtoku je rozpadlá a prorostlá vegetací. Kamenná dlažba dna propustku je zanesená nánosy a vegetací. Povrch komunikace je živičný. Na základně HMP provedené dne 16. 08. 2010 Ing. Petrem Komancem je stav propustku ve špatném technickém stavu.
